阪神・淡路大震災と水道

— 被害状況・総括・復旧工法・水運用など —

阪神・淡路大震災 被災・支援水道事業者／団体 共著

平成9年3月

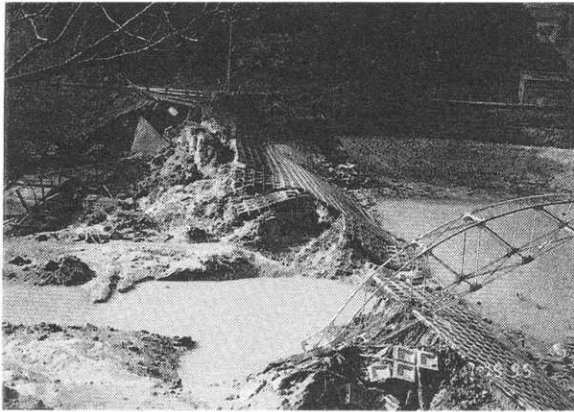
中池・下池間堤体破壊状況

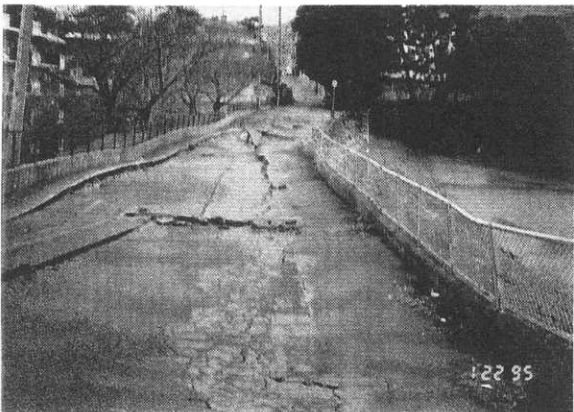
下池堤体破壊状況

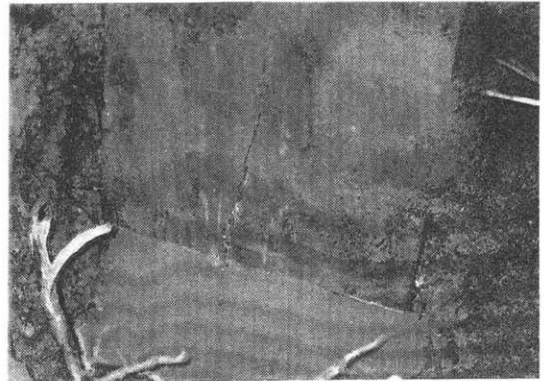
池外断裂損傷状況（浄水漏水）

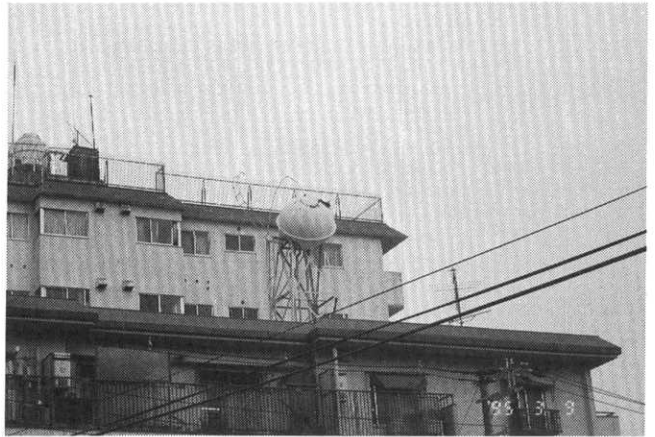
写真12-5 水槽側壁破損

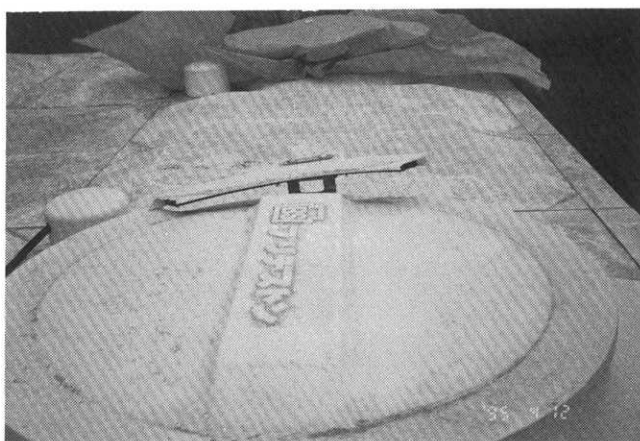
写真12-9 水槽マンホール破損
樹脂製取付部と施錠部も破損
