## 第12回

# 阪神・淡路大震災 阪神高速復旧の軌跡 ～未曾有の被災経験、 その後に繋がる様々な教訓～

1995年1月17日に発生した阪神・淡路大震災では、いわゆる戦後最大級の都市直下型地震により阪神高速道路は甚大な被害を受けた。高速道路の被災状況から「安全神話」の崩壊とも言われ、我が国の防災対策、耐震対策の大きなターニングポイントとなった震災であった。震災発生直後の状況から、復旧工事への道筋づくりに向け手探りでこれらの業務に携わった関係者による振り返りと、構造物の被災メカニズムの解明に向けた技術的アプローチやその後の基準見直しの礎にもなった技術的知見、そして震災後の様々な活動を通じ、震災で学んだ教訓と今後に向けてなすべきことについて記録する。

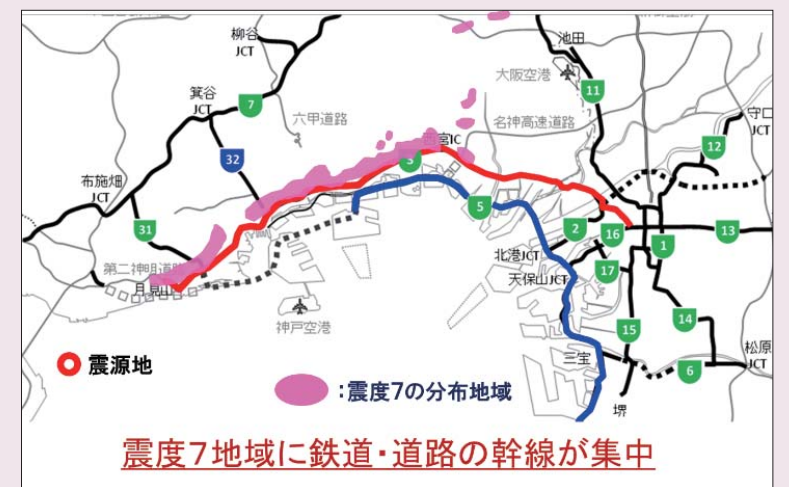
図1 震度7地域の観測場所

1995(平成7)年1月17日、午前5時46分に淡路島北部を震源とする直下型の兵庫県南部地震が発生。地震の規模はマグニチュード7.3、神戸海洋気象台では最大加速度818galが観測され、本震発生から約1カ月間、震度7の地域を震央と

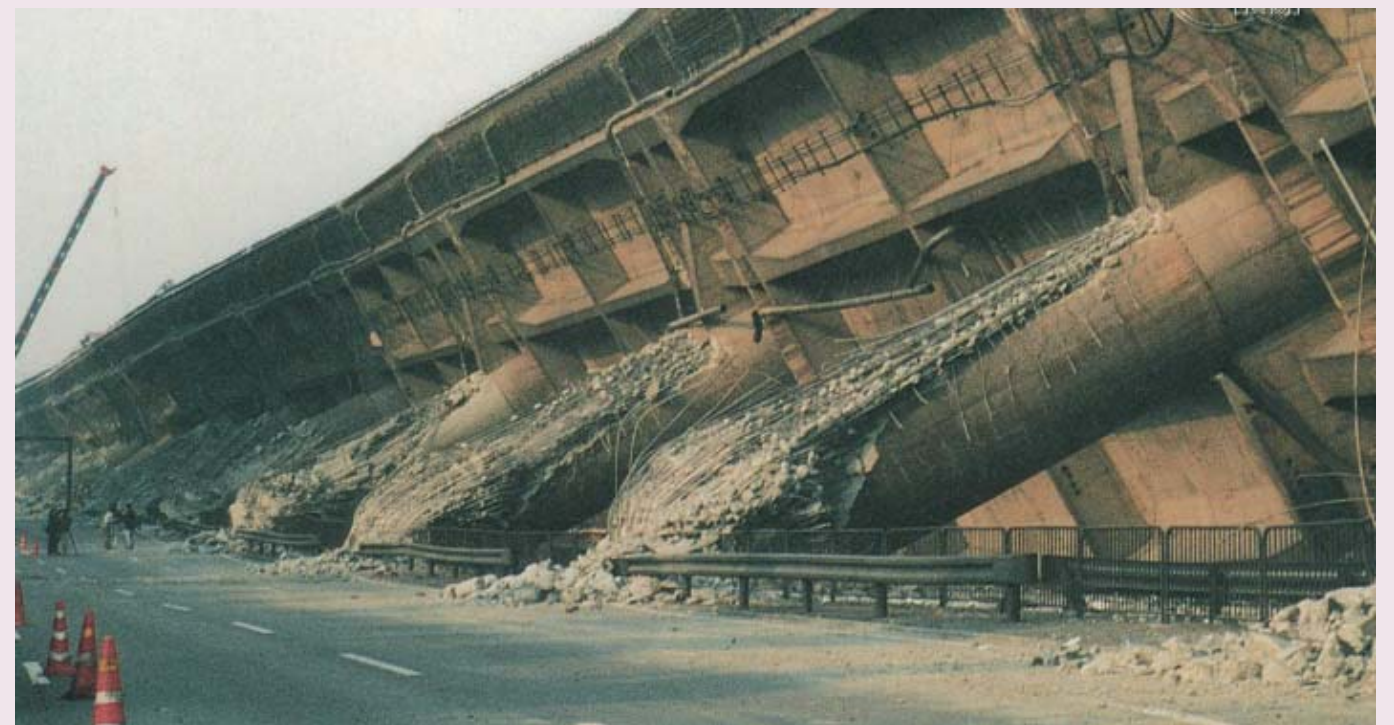
写真1 ピルツ構造区間の倒壊の状況

阪神高速道路の主な被災状況としては、震災の象徴的映像にもなった3号神戸線のピルツ構造区間が倒壊。また、鉄筋コンクリート橋脚のせん断破壊や単純桁の落橋、さらにラーメン橋脚の中間橋脚が崩壊し橋梁が垂れ下がった状態になったものもあった。5号湾岸線では西宮浜と甲子園浜を跨ぐ西宮港大橋の側径間が落橋。六甲アイランド大橋では橋体が約3m横移動するとともに、支承周りに大きな損傷が発生するなどした。

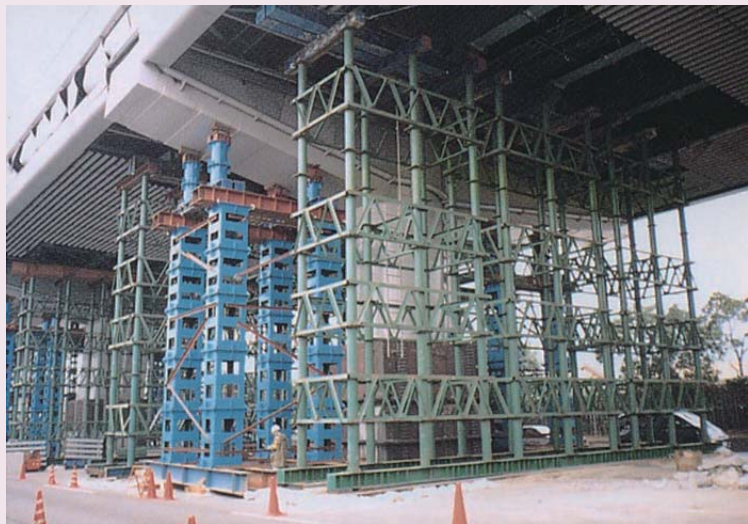
写真2 2次災害防止のための支保工設置状況

震災直後から2次災害防止の工事を急ピッチで進め、支保工として使用できる鋼材を全力で集めるなど、橋桁や崩れかかった橋脚に対する支保工の設置を大至急で実施。震度4以下の余震が度々発生するなか、その都度支保工のボルトを締め直すなど緊張感のある対応を約3週間で終えた。

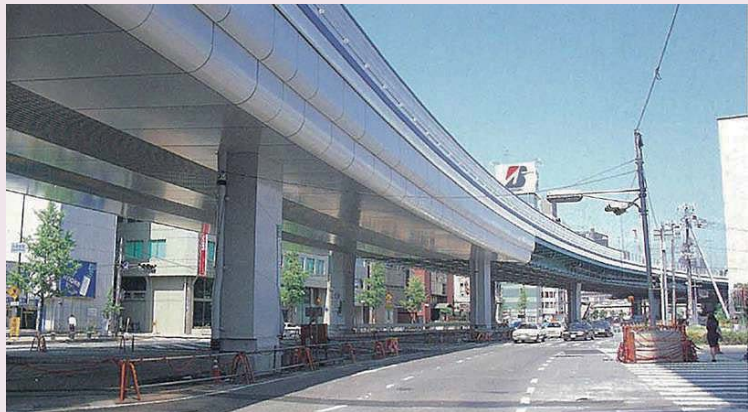
写真3 19径間連続ラーメン橋構造（弁天工区）

さらに神戸市中央区弁天町付近では、全長565m、19径間連続の立体鋼ラーメン構造を採用。路下の道路条件が厳しく、増し杭や橋脚幅を広げることは物理的に不可能な状況であったため、橋脚の基部に免震支承を配置する構造の採用によりそうした課題を解決した。当時としては海外の鉄道橋で一基実績があった程度であり、そこからヒントを得た大胆な発想で適用を決断。これも大きな工期短縮につながった。

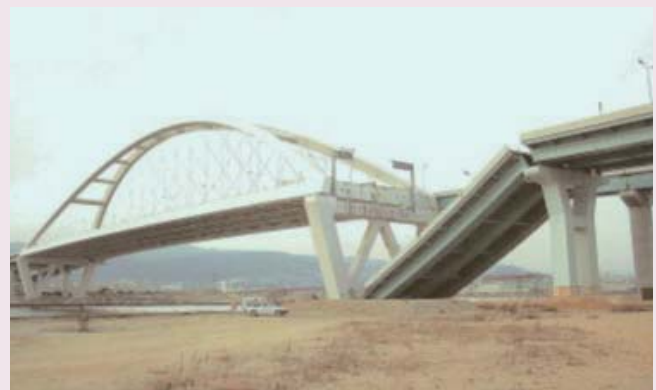
写真4 西宮港大橋の隣接桁の落橋

震災時の被災状況としては、甲子園浜側（大阪側）の橋脚が水路側に移動、これに伴い隣接高架橋が落橋し、さらに西宮浜側（神戸側）の北側の固定支承が真っ二つに壊れた。落橋原因としては若齢埋立地における地盤の側方流動であり設計値の約2.5倍という想定外の地震力が作用したことが原因と考えられ、震災後、設計基準の見直しの契機のひとつとなった。

なお、落橋した西宮港大橋の隣接桁は単純合成箱桁の3主桁で、撤去に際してはRC床版を撤去した後、フローティングクレーン（FC）で1主桁ずつ撤去。新設桁は当時施工中の本四公団様の多々羅大橋の材料を転用させて頂くなど、わずか2カ月で製作を完了し、3月18日夜間に4,100トン吊FCで一括架設を実施した。

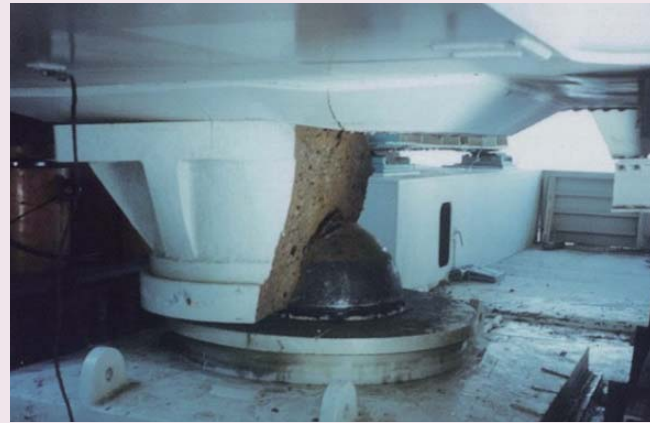
写真5 西宮港大橋の支承破壊

3号神戸線の通行止めにより、5号湾岸線を緊急ルートとして使用する必要があったが、支承が半分に割れていたためまずは緊急で仮受けすることとなった。緊急対応として、1,200トンジャッキを6台大至急搬入し、とにかく敷鉄板を集めるだけ集めて仮受けして、1月26日には緊急車両を対象とした交通開放が可能となった。

本格復旧に向けた壊れた支承の撤去に際して大きな課題があった。橋脚が水路側に移動し、支承が完全に競っている状況であったため、橋脚が上部工を押し出しており、ジャッキアップすると大きな水平力がかかり支承が逆に吹き飛ばされるのではないかと懸念されたが、2月上旬の夜明け前、現地調査を行った結果、隙間を有することを確認、本復旧に向けた作業への着手が可能となった。

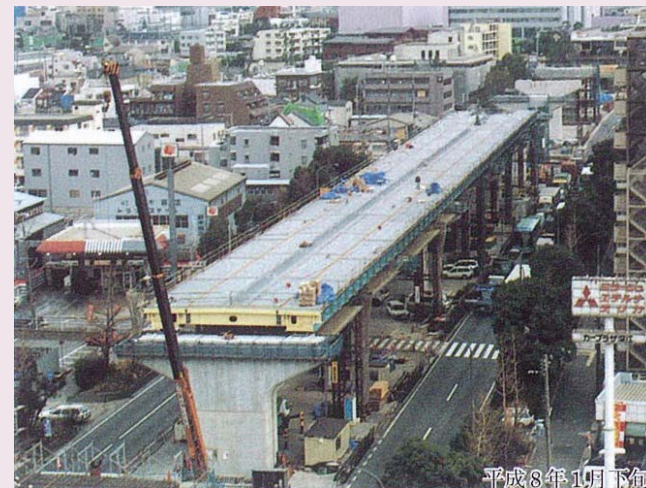
写真6 ピルツ区間の復旧状況

その後、西宮港大橋の復旧作業はまだ続いていたが、引き続き3号神戸線のピルツ区間の復旧工事に従事。3カ月半で5,400トンの鋼桁を架設するなど極めて厳しい工程であったが、9月30日の3号神戸線全線開通に何とか間に合わせることができた。

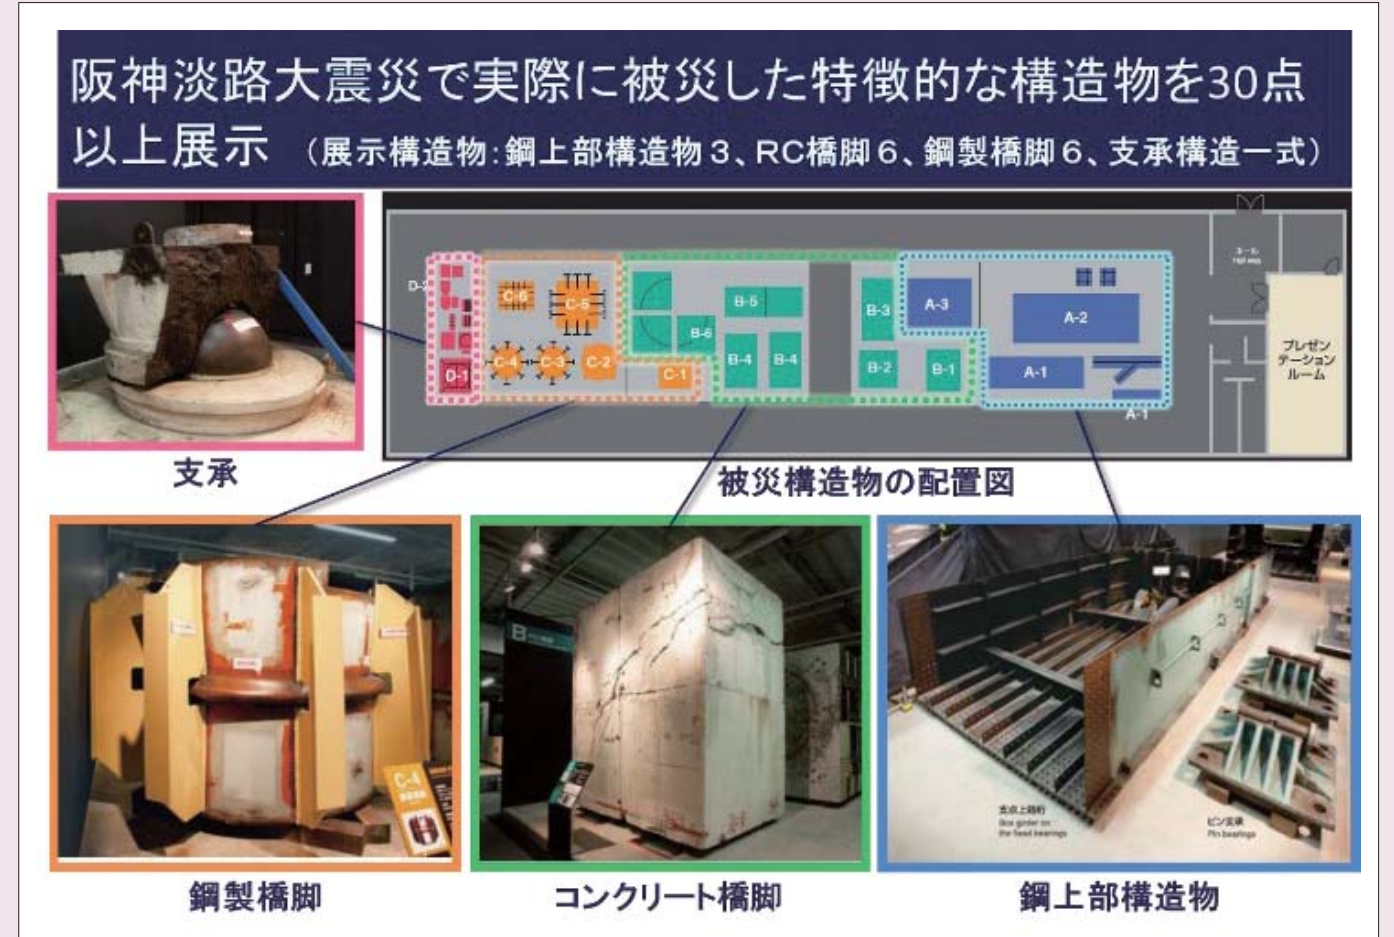
図6 震災資料保管庫の概要

さらに、震災での被災経験、復旧経験を次の世代に確実に継承していくための施設として、震災資料保管庫を整備した。当時、現場が非常に錯綜した状況の中、典型的な壊れ方をした被災構造物を選定し、保管・収納している。さまざまな貴重な記録が国内外で広く役立てられ、震災被害の軽減につながればという思いがある。実際に見て、聞いて、触って、そしてその場で様々な思いを巡らせる中で、いろんな気づきがあるのではないかと考えており、今後も安全・安心を見つめ続ける原点として活用していきたい。
