# 視覚障害を持つ利用者の立場からみた鉄道駅の安全課題

神戸大学都市安全研究センター研究報告, 10:299-308

Safety design and planning issues of railway platform for visual impaired passengers

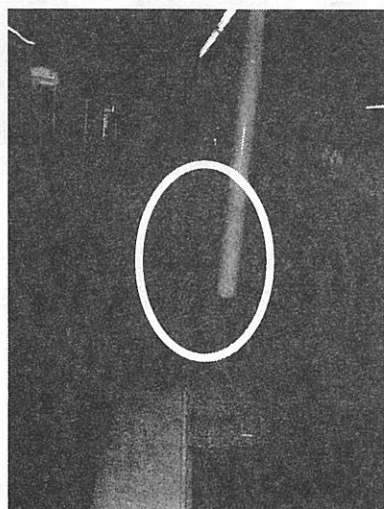
図3 警告ブロック上に柱が立つ例  
(阪急三宮駅)

図3では、警告ブロック上に柱が立つ。管理者側の発想からすれば誘導ブロックではないから通路と見なしていないのかもしれないが、障害者は安心して通れない。図4では鉄製ボックスが警告ブロック上部のちょうど顔の位置に飛び出しているが、これでは点字ブロックを使用する視覚障害者が白杖では探知できずぶつかりやすい。実際に視覚障害者にとって生傷が絶えないのは日常茶飯事なので問題として顕在化していないが、常に恐怖を感じながら歩いており改善の必要性がある。またホーム際に近い位置での衝突は、位置定位情報を失って転落事故につながることもあり危険である。

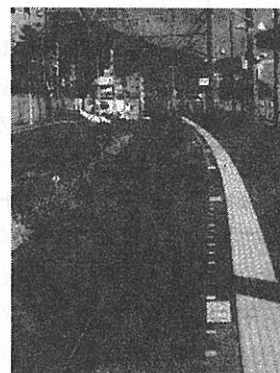
図5 列車とホームの間で踏み外しやすい例 (山陽電鉄滝の茶屋駅)

(ドアとホームの隙間)

(湾曲部で隙間が広がる)

電車とホームの間が広く不安に感じている人が22人中11人。そのうち実際に踏み外したか、危うくしかけた人が4人いた。図5のようにホームが湾曲しているため電車とホームの隙間が空いてしまうが、この駅は盲学校生徒が日常的に利用するため事故発生が懸念されており改善要望も出されているものの、抜本的対策には至っていない。

| | 問題点 | 整備課題 | | |
|---|---|---|---|---|
| | ドアとホーム間の隙間が広い | | ○ | ホームを直線的に計画する |
