# 海事博物館における施設内漏水事故について

海事博物館研究年報, 51:57-60

海事博物館専門員 菊 地 真

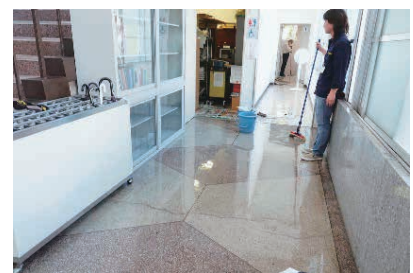
図1 汚水事故の状況

開館2日目の10月29日昼過ぎ、1階右手奥の男子トイレ及び多目的トイレより汚水が逆流し、玄関傘立て近辺

まで漏れ出しているのを、来館者の通報により発見した。一部汚水は1階右手に位置する収蔵庫内にも浸入していた。

浸水発覚後、直ちに大学守衛室より大学設備科責任者へ連絡をとったが、設備メーカーが休日のため、トイレの使用禁止にて対応して欲しいとの回答が有り、トイレの使用禁止とした。汚水の増加を止めてから浸水した汚水の処理にあたった。漏れ出した汚水はかなりの量で、博物館のトイレからエントランスまでの廊下部分、加えて、廊下に隣接する別室の収蔵庫の床面部分に広がっていた。水深はごく浅かったが、1cm前後で床に広範に及んでいた。バケツで6～7杯ぐらいを汲み取り、残りは新聞紙およびトイレトーパーで吸い取った。作業は特別専門員2名、深江祭実行委員2名、守衛1名が協力して行った。

（左：浸水した博物館エントランス右手側、奥にトイレがある。中：トイレの汚染と片付け作業状況。右：浸水処置作業がおおよそ済んだ状態。人物左奥で空いているドアは収蔵庫ドア）

処理作業中、トイレ及びトイレまでの廊下の窓をすべて開け、また扇風機を使用して送風乾燥と換気に努めた。担当の特別専門員が夕方帰宅後は大学の守衛に点検を依頼した。

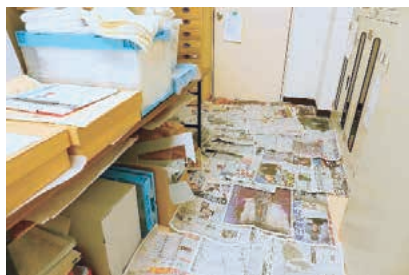
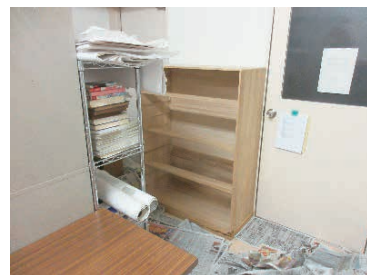
図2 収蔵庫内の汚染状況  
(左・中：浸水した汚水の除去乾燥のため新聞紙を敷いている。専用棚内の博物館資料は無事だったが、床に置いていた箱が被災した。右：汚染された桐ダンスの中身を搬出した状態)

以上の打ち合わせと前後して、専門員の菊地が収蔵庫内の状況を確認した。収蔵庫の床に浸水した状況を、前日に詰めていた特別専門員から説明頂く。収蔵庫内の約3分の2の床面が汚水で濡れたが、新聞紙を敷き詰めたことで、30日には吸水されていた。

収蔵庫の被害は、床面3分の2の浸水であった。博物館資料は基本的に専用の棚に収納しており、浸水深が浅かったのが幸いして、棚内の資料までは浸水していな

かった。また収蔵庫の奥には、別室として数㎡の収蔵庫が付随しているが、この別室はドア桟が水の浸入を防いだため、浸水の痕跡は確認されなかった。ただし以下の通り、収蔵庫の床に置いていた段ボール箱と専用棚の一つである桐ダンスが浸水していた。

※1)のうち1箱は、内部まで浸水しておらず中の図書類が無事だったため、中身を至急取り出し入れ替えた。1箱は下面が浸水し、中の図書類が10冊程度、汚水を吸っていた。この汚損資料は内容を確認したうえで、除染が困難と考え廃棄処分とした。資料はいずれも教員研究室から博物館に移管のため預かった図書で、海事博物館の過去の年報や大学要覧であった。博物館ないし大学に同じ資料が保管されているため、廃棄しても影響は出ないと判断した。2)も中の道具類は水損していなかったため、箱のみを廃棄処分とした。空のダンボール箱も4箱あり、浸水の痕跡は確認できなかったが安全衛生面を考慮して廃棄処分とした。3)の桐ダンスは基部が浸水によって濡れ、汚染されていた。収納している引き出しは浸水しなかったため、引き出しを資料の入ったまま展示室に搬出した。桐ダンスは廃棄して買い直すこととした。4)はブックトラックの車輪が汚染されたため、搬出して室外で車輪を薬剤消毒することとした。

10月30日は収蔵庫の現況確認と汚損物の除去、資料の緊急避難（桐ダンスなどの資料を収蔵庫から展示室の作業スペースに搬出）を行った。前述のとおり、復旧については大学側の責任により、トイレの復旧（詰まりの解消作業）、トイレからエントランスまでの床一帯の清掃と消毒、廊下設置の傘立て・書類棚の底面の消毒、収蔵庫の床面の消毒、収蔵庫で汚染範囲に接していた専用棚（博物館資料の収蔵用で、スチール棚5台）の一時搬出と棚底面の消毒を行うことが取り決められた。

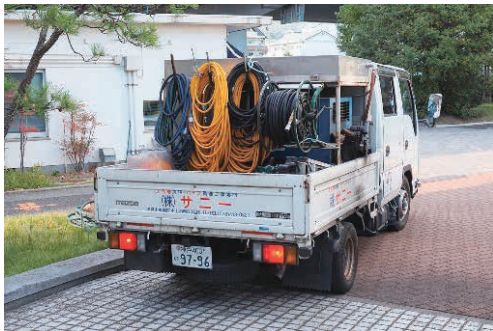
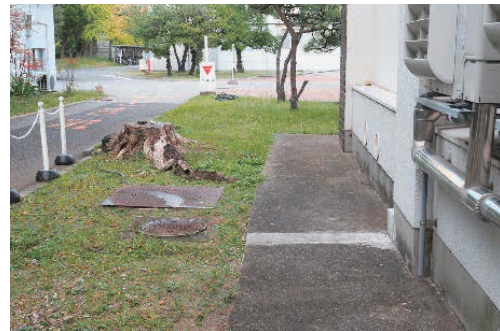
図3 館外の排水管処置  
(右写真で、左側の切株手前に見えるマンホールが排水管の合流箇所。地下の排水管が植物根で排水不良の状態であった。)

トイレの排水管は博物館の外で大学構内全体の排水管に接続している。この館外の接続部付近の排水管には、植物の根が入り込んでしまっており、以前から汚水は排水できていたものの流れはスムーズでなかったと推測される。博物館の来館者は通常、1日あたり数十名であって、トイレの使用頻度も多くは無いため、排水が維持できていたと見られる。今回は久しぶりの深江祭で、一気に利用頻度が増してしまい、排水量が持ちこたえられなかったと考えられる。（なお以上は、自己復旧時の作業において、排水管の目詰まりを発見したことから推測したものである。大学構内の排水管の目詰まり自体は、時折自然発生するものとして研究科で認識していたようであるが、抜本的な対策は取りづらく、事前に想定対処するのは不可能であったと言える。）

まずトイレの配管清掃は、10月30日（月）に実施された。引き続き10月31日（火）には博物館玄関エントランスとトイレの清掃・消毒が行われた。収蔵庫内の作業は、業者と博物館スタッフの日程調整ののち、11月1日（水）から行った。

館内トイレの利用に関しては、今後も深江祭、オープンキャンパス、入学式や卒業式など、臨時に多くの来館者が博物館見学に合わせて利用する機会が想定される。トイレは昨年度までに改修工事をして新しくなっていたが、外の排水管は従前のままであり、排水管に植物根が侵入する事態は構造上避けえない。そのため今後の対応としては、大人数の来館が予想される場合は、まず大学内の近隣のトイレもあわせてご利用頂くよう案内することなどが考えられる。
