## 2006年5月27日ジャワ島中部地震被害調査速報

神戸大学ジャワ島中部地震調査 : 最終報告書:31-42

# 2006 年5月27日ジャワ島中部地震被害調査速報

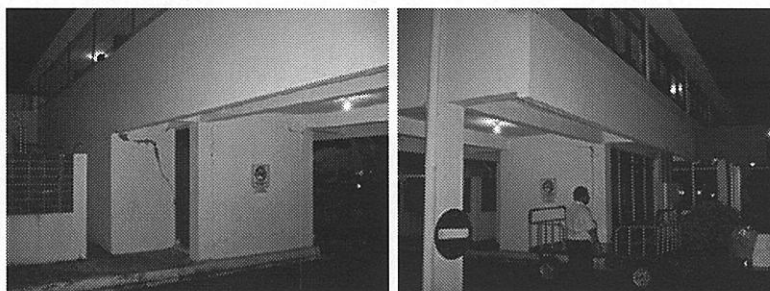
写真-1 Yogyakarta 空港ターミナルビルに発生したクラック

図-4 および図-5 の被災状況についての初期情報に基づき、図-6<sup>9)</sup>に示す Yogyakarta 特別州内の地域を調査対象とした。6月4日、午後8時に、Denpasar 経由で Yogyakarta に到着した。震災直後には閉鎖していた空港も、平常通りの運用であった。ただし、震災直後には空港内で地盤の液状化が発生したそうである。写真-1 は空港ターミナルビルの外壁であるが、多くのクラックの発生を確認できた。6月5日に、現地の中核大学であるガジャマダ大学 (University of Gadjah Mada:UGM) にて、被災状況および復興活動についての情報を収集し、6月6日から、被災地の現地踏査を行うことにした。Yogyakarta 市内に位置する UGM でも、被災は軽微というものの建物には損傷が生じていた (写真-2)。UGM の建築系および土木系教室では、学生を被災地各地に送り込み、被災現地に点在する情報センターに、州政府、地方政府、国連関係、各種 NGO 団体と並んでデスクを構え、構造物の破損状況、死傷者数、行方不明・尋ね人などの広範囲にわたる被災状況を、UGM に集約できる体制を作り上げていた。このようにして集められた情報に基づいて復興プランを策定するために、UGM では、インドネシア政府および州政府をも組み込んだ組織化が活発化していた。写真-3(a)は、UGM の建築系教室の教員たちが、日本の JICA 担当者と、復興プラン策定のための組織化についてミーティングを行っている様子である。写真-3(b)は、その後で開催された、復興プラン策定のための UGM 全学関係者の会議の様子である。極めて巧みに合意形成がはかられているとの印象を持った。その仕上げは、その日の夜にもたれた、UGM 建築系教員と、Yogyakarta 特別州知事、州政府役人との懇談会であった (写真-4)。現知事は、スルトンの末裔であり、つい最近まで、知事は世襲の終身制でもあったようである。UGM は高等教育機関の枠を超えて、Yogyakarta 特別州の震災復興に、主導的な役割を果たしていこうとしていることがうかがわれる。

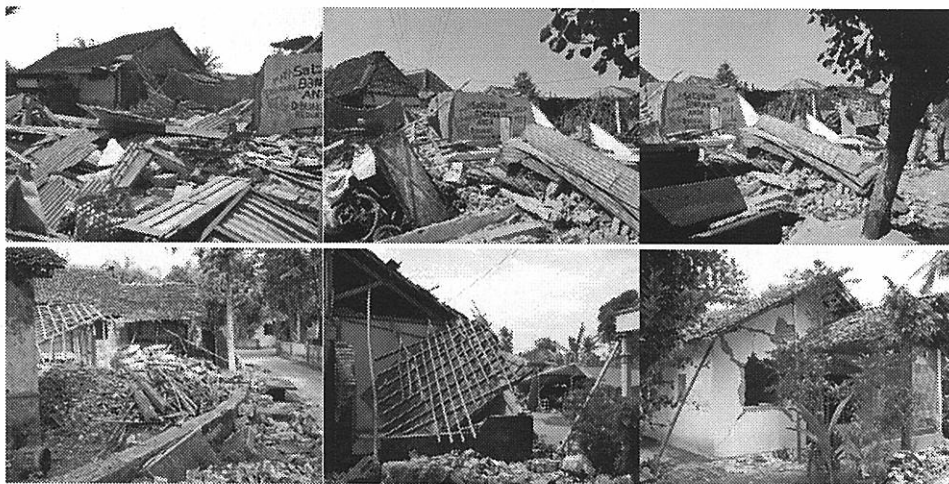
写真-5 Bantul 市街地の建物の倒壊

6月6日、Yogyakarta の南、被災地の中心地 Bantulを訪ねた(図-6 参照)。Bantul 近郊では、多くの死傷者が発生したが、その多くは、就寝中の住居の倒壊によるものであった。写真-5は、Bantul 市街地における倒壊家屋の例であるが、レンガ造りの家屋の多くが倒壊もしくは甚大な損傷を受けていた。被災地には、地方政府、国連関係・NGO がデスクを構える情報ステーションが設けられていた(写真-6)。写真-6の右端のボードには、被災状況(死傷者数、倒壊・損壊家屋数など)が一覧として示されていた。このような情報ステーションは、緊急物資の配給ステーションと同様に被災地の各地域に設けられており、情報ステーションに隣接して、国連関係・NGO の事務所・倉庫のテントが設営されていた(写真-7)。

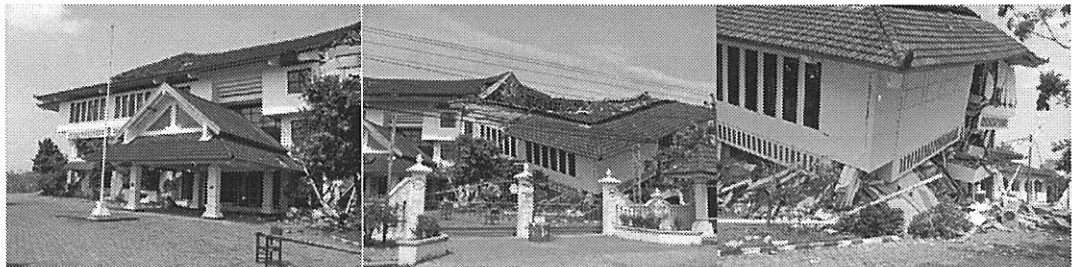
写真-9 鉄筋コンクリート構造の建物の崩壊（Sewan）

Bantul 東方に隣接する Sewon (Sewan) では、現地の新聞などで象徴的に取り上げられていた、倒壊した地方政府の鉄筋コンクリート構造の建物がある。この建物は左右対称形でありながら、片方のみが倒壊しており、興味深い（写真-9）。また近隣のカレッジの建物も使用に耐えないほどに損壊しており（写真-10）、多くの建物の倒壊や損壊が、レンガ作りの家屋に集中しているながら、この地域では、鉄筋コンクリート造りの大型の建物まで倒壊、損壊していることは、この地域での地震動の激しさを物語るものと思われる。

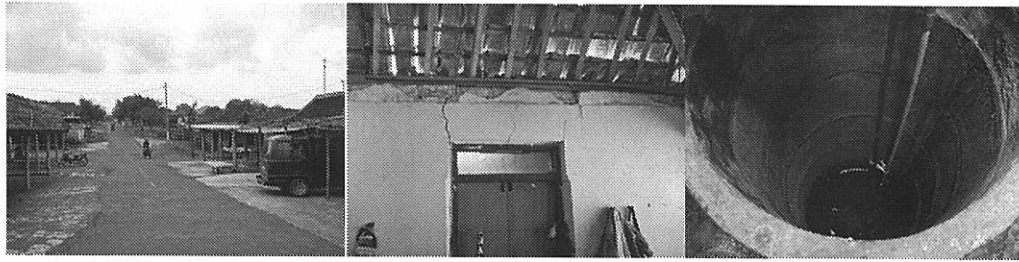
写真-12 海岸沿いの集落と水位が下がった井戸 (Sames)

写真-12 は、図-2 および図-3 で震源地付近とされていた海岸沿いの集落 (Sames) の様子である。家屋のクラックの発生は認められるが、倒壊もしくは損壊している家屋は見当たらなかった。この付近の井戸は、Bantul から内陸部に至る井戸とは反対に、水位が低下し、海岸付近では 80cm も下がったため、井戸底面に辛うじて水位が見られるものの、使用できなくなっていた（写真-12）。Celep の西隣、Senden でも、多少の損傷家屋は散在するものの、写真-13 に示すように、町並み、市場、そして灌漑施設に目立った損傷は見られなかった。写真-14 は、Senden の西方、Galur に至る途中の Progo 川に建設中の橋梁の様子である。橋梁にも目立った損傷は見当たらず、第一、橋梁上の重機も転落しなかったようである。

(3)Bantul 東の内陸部では、井戸の水位が上昇し、水質が極端に悪化した一方で、海岸部では地下水位が低下し、井戸を使用できなくなっている地域も発生している。広域に地下水面の変動が生じたと推察される。

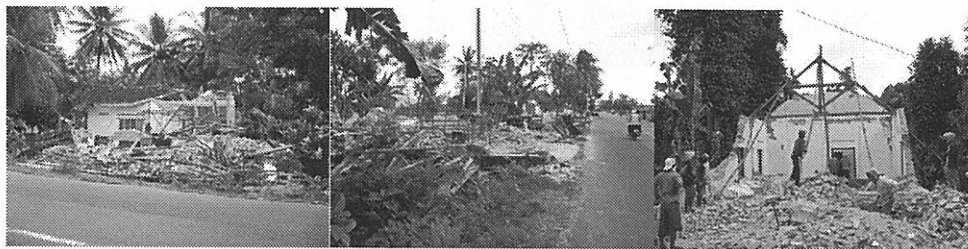
写真-16 Bantul の南, 内陸部の集落

写真-16には、断層上と思われる（図-1 参照）、Bantul のほぼ真南約 10km 付近の内陸部 Kretg 近郊の集落の様子である。ほとんどの家屋が倒壊していた。

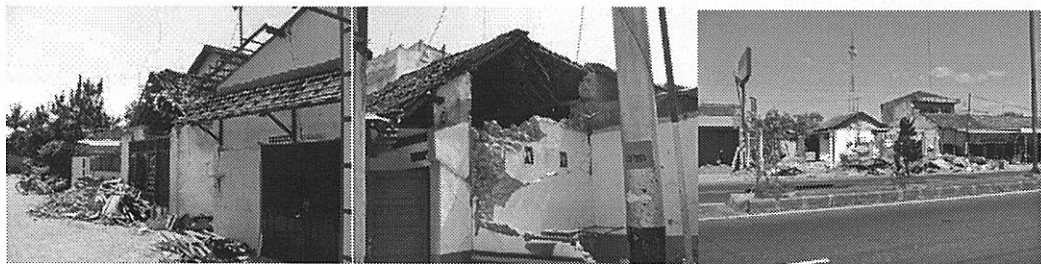
写真-19 倒壊、損壊家屋の様子 (Wedi)

Klaten の南数キロに位置する Wedi では、倒壊には至らなくても、多くの損壊家屋が認められた(写真-19)。さらに数キロ、南西に移動すると、Gantiwarno に至るが、ここではほとんど全ての家屋が倒壊していた(写
