## 保育施設における市街地避難対応力に関する事例研究：2011年東北地方太平洋沖地震に伴う津波からの 気仙沼市における避難を例として

## 保育施設における市街地避難対応力に関する事例研究 —2011年東北地方太平洋沖地震に伴う津波からの気仙沼市における避難を例として—

キーワード： 市街地避難、津波避難施設、避難経路、乳幼児、多人数用ベビーカート

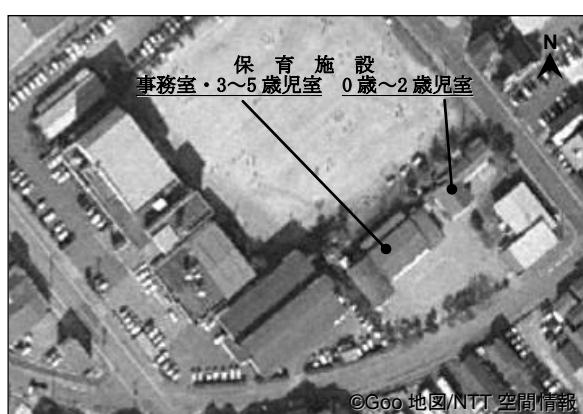
図2 震災前の航空写真 (2010年10月撮影)

図2及び図3に、施設周辺の震災前・震災後の航空写真を示す。保育施設は津波により甚大な被害を受け、流出した。

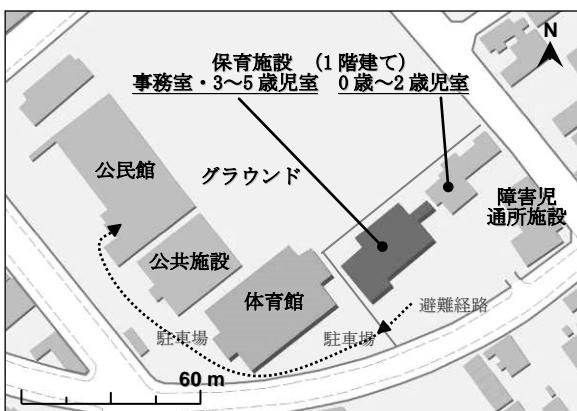
図4 避難経路の概要図

担任らによると、強い揺れが続く中、職員らは、隣接する体育館の駐車場を通って、公民館まで避難を開始することとした。図4及び図5に避難経路の概要、表4に、園庭から津波避難施設（公民館）までの避難誘導状況についての聞き取り内容を示す。誘導方法としては、「3歳～5歳児は誘導職員の引率の下で歩行させ、0歳～2歳児はおんぶ紐及びバギーを用いて誘導した。」とのことである。なお、普段の訓練では「歩行グループとバギー・グループが園庭に集合してから、園外まで避難を開始すること」としていたが、今回の避難では、「バギー・グループを待たずに歩行グループを出発させる決断をした。」とのことである。

- 避難経路の整備：公民館までの避難経路としては、今回、職員らによって選択された敷地南側の駐車場を通じる経路の他にも、敷地西側のグラウンドに通じる経路が確保されていた。公民館内への入口としては、今回の震災で経路選択された南東側の中央エントランスの他、屋上に直接つながる南西側の屋外階段も確保されていた（図4及び図5に、避難経路を示す）。保育施設の敷地は、以前はフェンスで全体を囲まれていたが、津波避難に備えて公民館までのより短距離のルートを確保するために、南側の駐車場に通じる出口が約10年前に設けられた。出口設置当初は、出口付近で段差があり、バギーの通行支障となっていたが、近年、出口付近にスロープが設置され、通行障害が解消されていた。
- 避難手段の整備：バギーは、緊急時に迅速な対応が行えるようにするために、組立済みの状態でカバーを掛けずに、該当保育室前に配置していた。潮風の影響で、バギーの老朽化が進むのが早く、ほぼ毎年新しい車両の整備を要求する必要があったが、予算上の制約で再整備されることが難しく、次に新しいバギー又はよそからの払下げバギーが配置されるまで、壊れていても利用可能なバギーは処分しないようになっていた。
- 地域コミュニティの支援体制：災害時に備えて事前に保育施設と同じ敷地に位置する公共施設（敷地内に所在する障害児通所施設）及び近くの冷蔵施設など周辺の事業所に協力を呼び掛けていた。

本研究が対象とした保育施設では、避難計画上、津波襲来の危険性がある場合、約100メートル離れた場所に位置する3階建の公民館まで避難することとしていた（図4）。地震発生時、当該保育施設には職員11名、園児71名が在園していて、避難誘導方法としては、3歳～5歳児は担任の誘導に伴い歩いて避難し、2歳未満児については、職員がおんぶ紐・バギーを用いて避難の介助を行った。

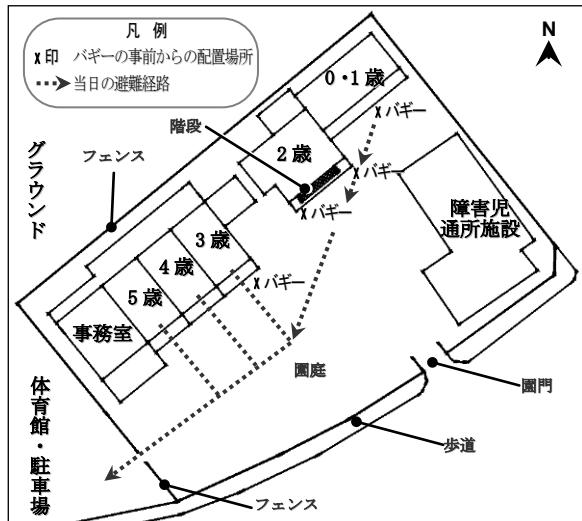
図5 バギーの事前からの配置場所及び当日の避難経路

図5に各バギーの事前からの配置場所及び避難経路の詳細、図6に実際に利用されたものと同様タイプのバギー(6人用の立ち乗りケージ式)を示す。担任によると、「5歳児室前のバギーは今回の避難では利用されなかった。このバギーは、

早番・遅番の時間帯に合わせて、配置場所（3歳児室・5歳児室前）を変えるようにしていた。」とのことである。

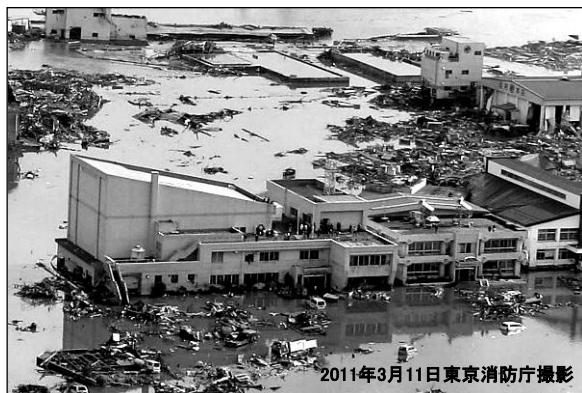
図7 津波避難施設(公民館)周辺の津波浸水状況<sup>6)</sup>

表5に、津波避難施設である公民館内における避難状況についての聞き取り内容、図7に、公民館周辺の津波浸水状況、図8に、館内の避難経路を示す。
