地震動と土木構造物 : 兵庫県南部地震がもたらした もの

神戸大学 震災復興支援・災害科学研究推進室第8回シンポジウム「阪神・淡路大震災から25年～
私たちは何を学び、どこへ向かうのか～」

地震動と土木構造物 ～兵庫県南部地震がもたらしたもの～

神戸大学 都市安全研究センター
長尾 毅

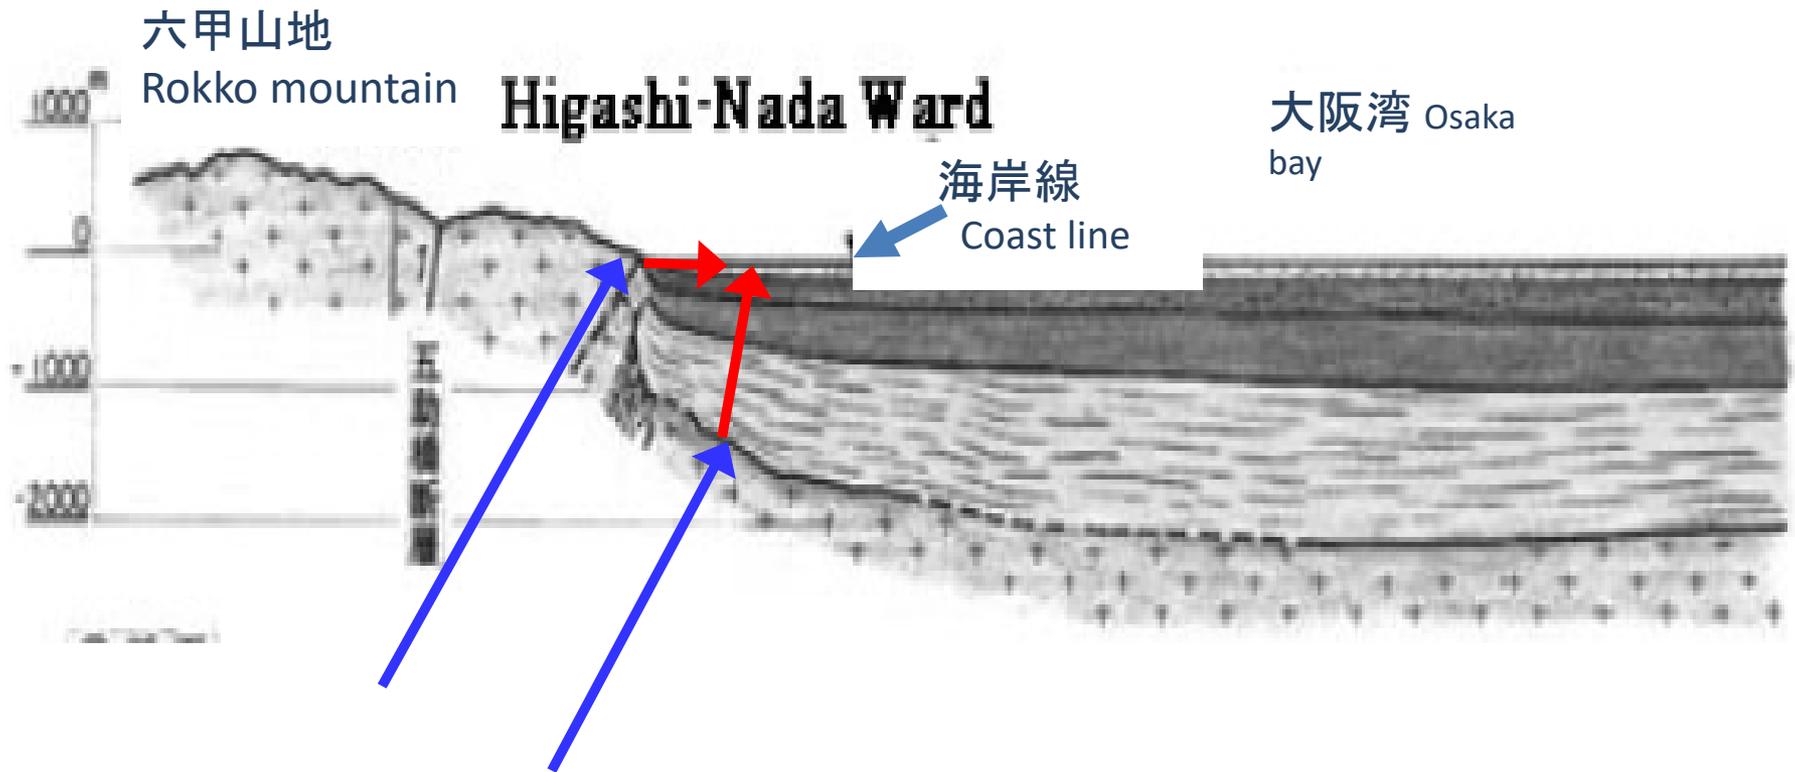
なぜ面ではなく帯となったか

why the heavily damaged zone was belt-like?

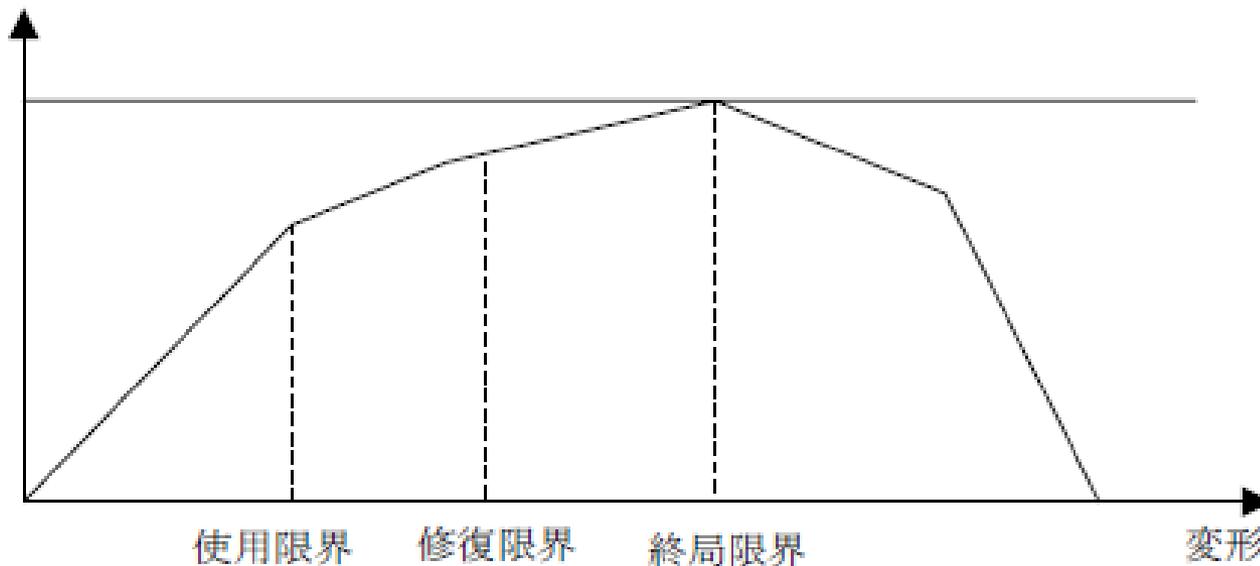
- レベル1地震動に対しては損傷を許容せず（つまり許容応力度以内）、レベル2地震動に対しては損傷を許容し、構造物の重要度等に応じてその程度（性能）を設定

外力

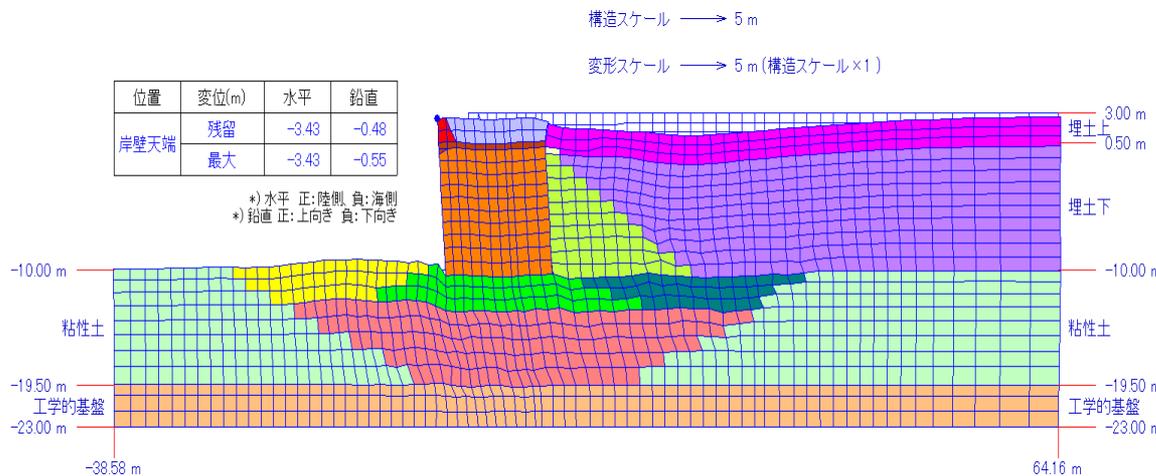
レベル1地震動に対しては静的照査法(震度法等)が依然として多い

レベル2地震動に対しては動的照査法(構造物と地盤の相互作用を考慮した有効応力解析法等)も実務に取り入れられつつある

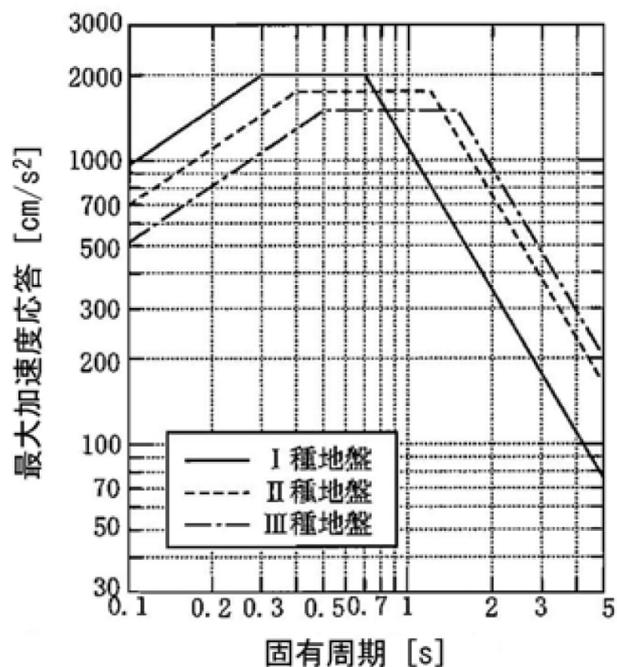
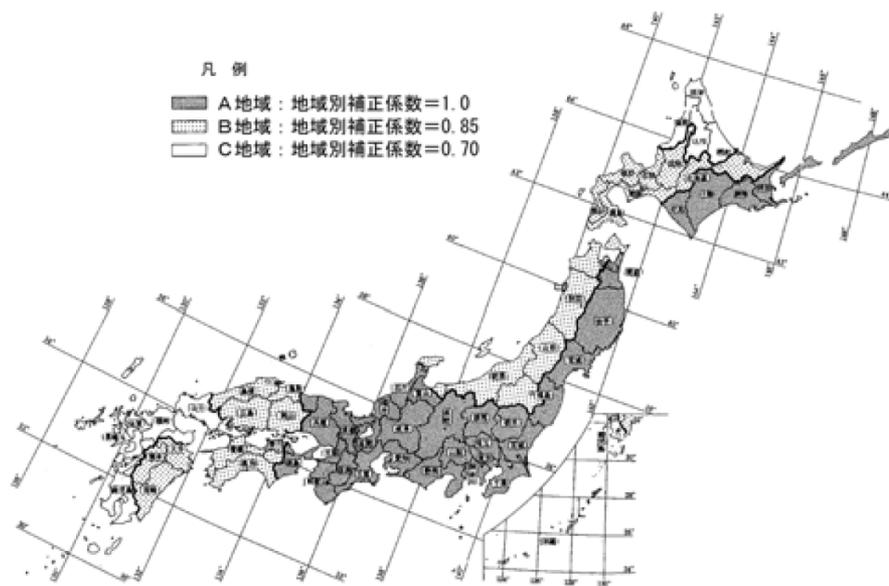
設計地震動の現状（道路橋の例）

表層地盤と大まかな地域区分のみ考慮

地点ごとの地震動の増幅特性の違いは
十分には考慮されていない

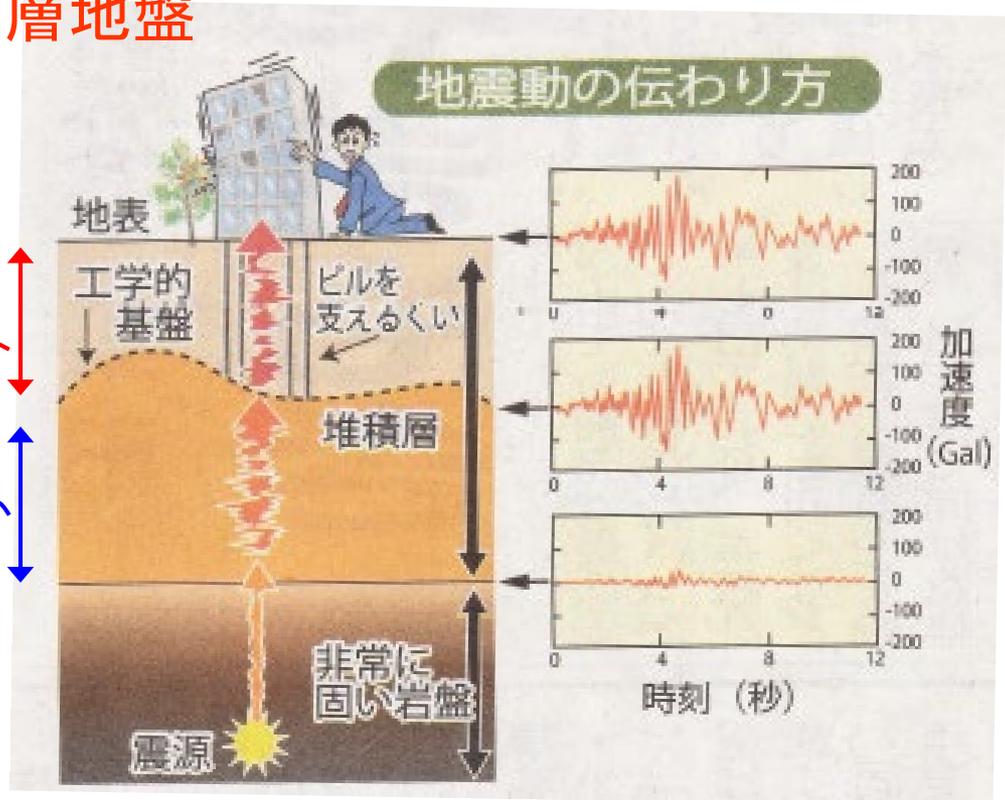
地震動の増幅は、表層地盤・深層地盤の両方の影響を考慮しなければならない

地震動は表層地盤・深層地盤の両方で増幅される。増幅程度が大きいのは深層地盤の方である、一般に地盤の良し悪しは表層地盤を対象にしか議論されないが、それでは不十分である

表層地盤

深層地盤

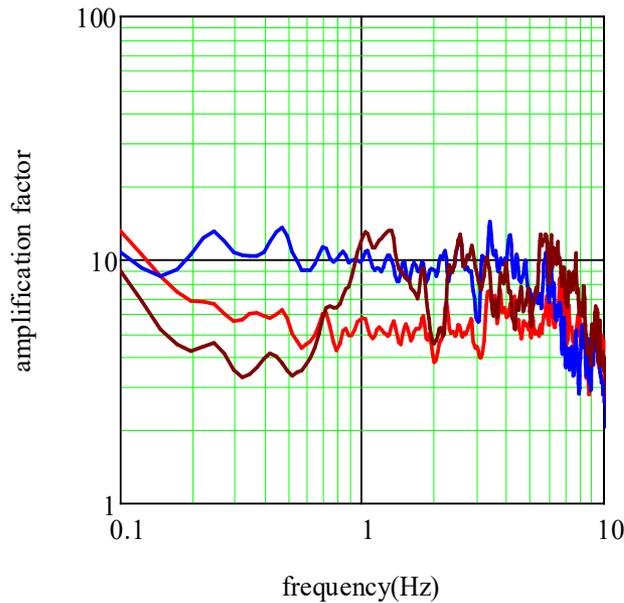
サイト増幅特性の例 examples of site amplification factors

- HYG021(神戸)
- HYG022(西宮)
- HYG023(明石)

阪神地域の平野部は堆積層が極めて厚く、深層地盤による増幅特性の厳しさは全国有数

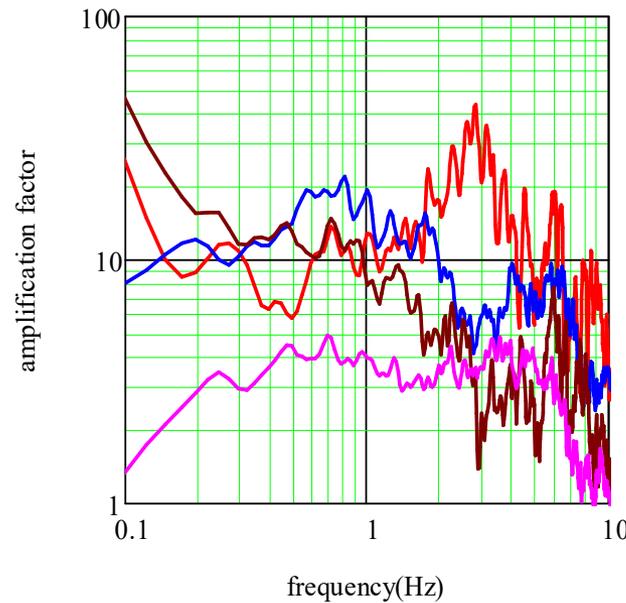
- KOBE-G
- KOBE-PI
- KOBE-RI
- KBU

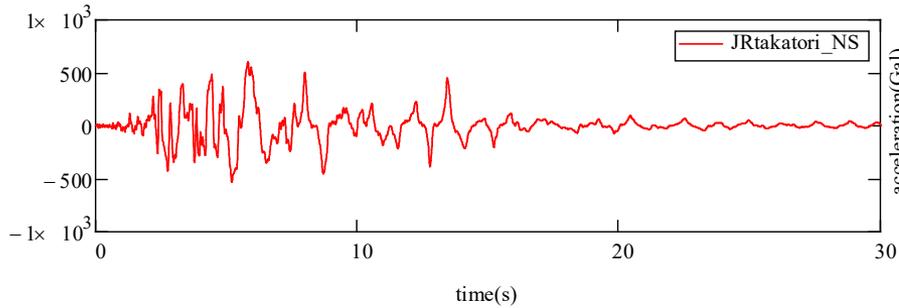
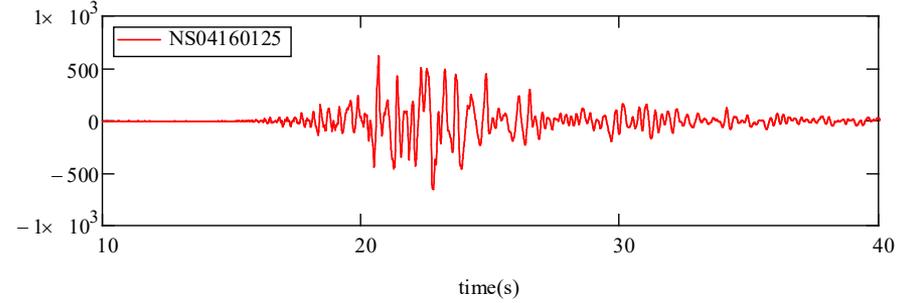
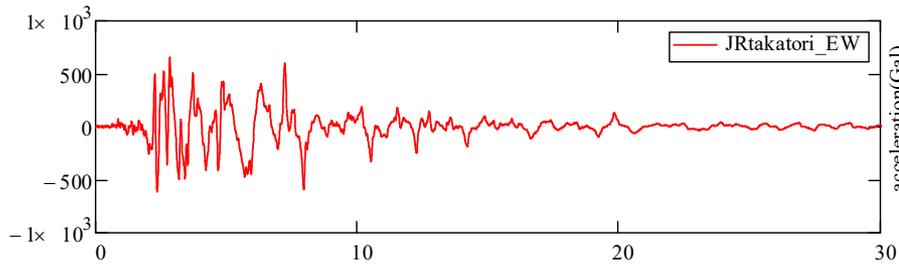
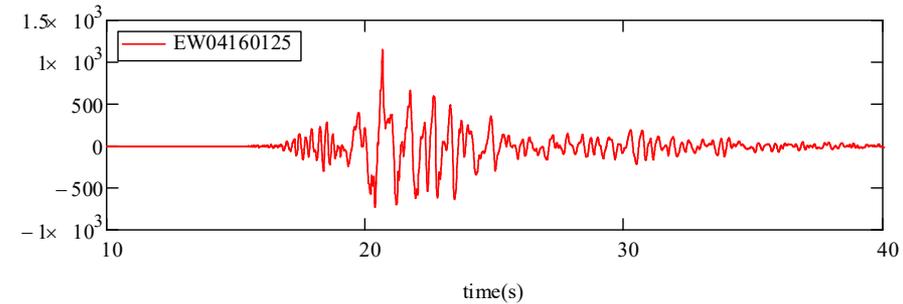
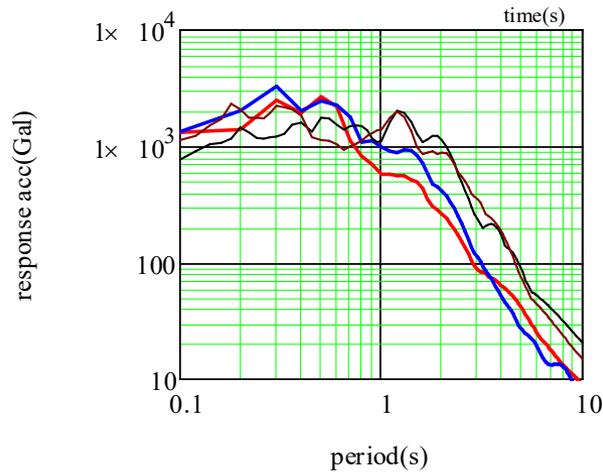
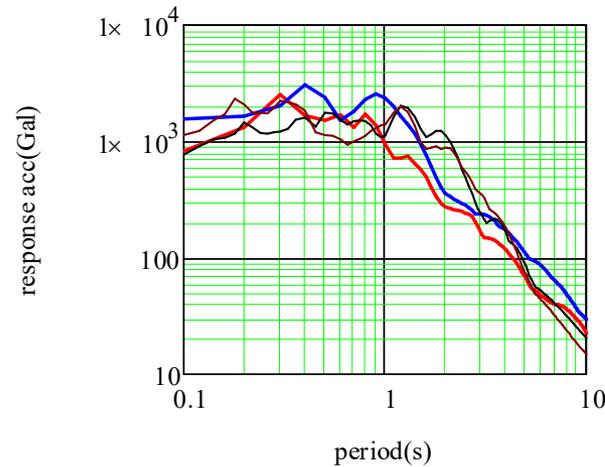
益城町の地震波形と兵庫県南部地震のJR鷹取波形の比較

本震のEW成分は加速
度応答スペクトル
($h=0.05$)でJR鷹取を周
期1秒では上回る

- KMMH16NS M6.5
- KMMH16EW M6.5
- JRtakatori NS
- JRtakatori EW

- KMMH16NS M7.35
- KMMH16EW M7.3
- JRtakatori NS
- JRtakatori EW

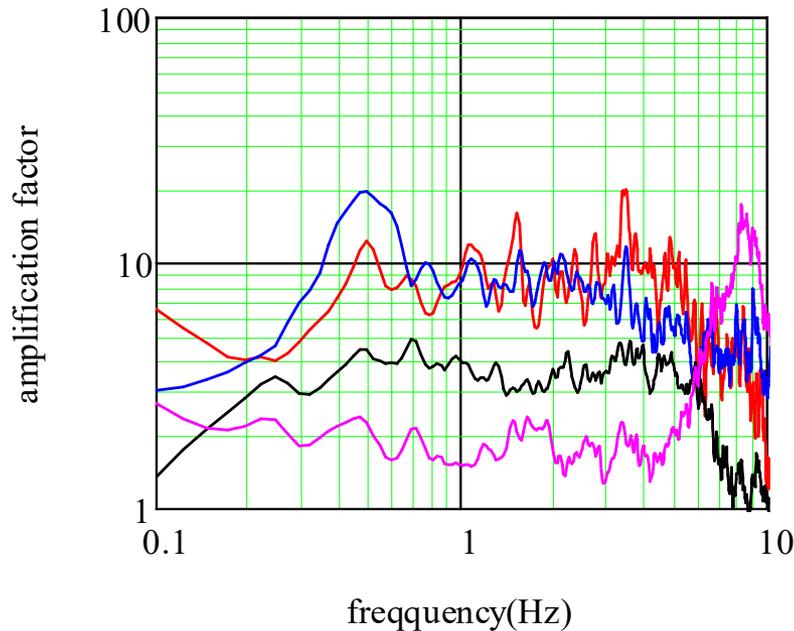
益城町のサイト増幅特性は

阪神地域の平野部と同等程度の増幅特性の厳しさ

- KMMH16
- KMM006(熊本)
- KBU
- HYG008(生野)

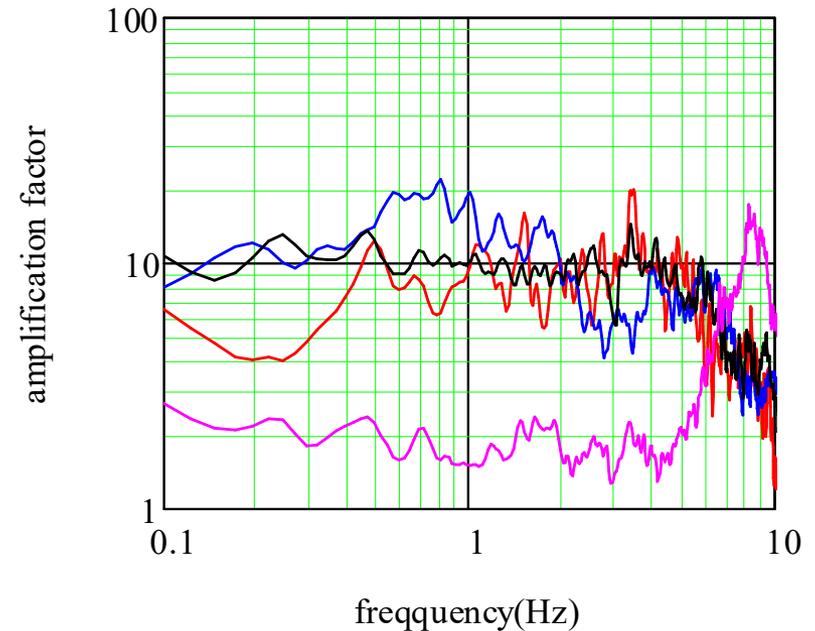
- KMMH16
- KOBE-PI
- HYG022(西宮)
- HYG008(生野)
