神戸大学深江キャンパスで観測した2018 年台風21号 (T1821, Jebi) による高潮

神戸大学深江キャンパスで観測した2018年台風21号 (T1821, Jebi) による高潮 Storm Surge Disaster Caused by Typhoon Jebi, T1821, at Fukae Harbor in Japan

The storm surge disaster caused by Typhoon Jebi, T1821 was happened at Fukae Harbor in Kobe University on 4 September, 2018. This paper is intended to clarify the facts of the storm surge in Fukae Harbor based on recorded in-situ data, and coastal hazards are discussed [4].

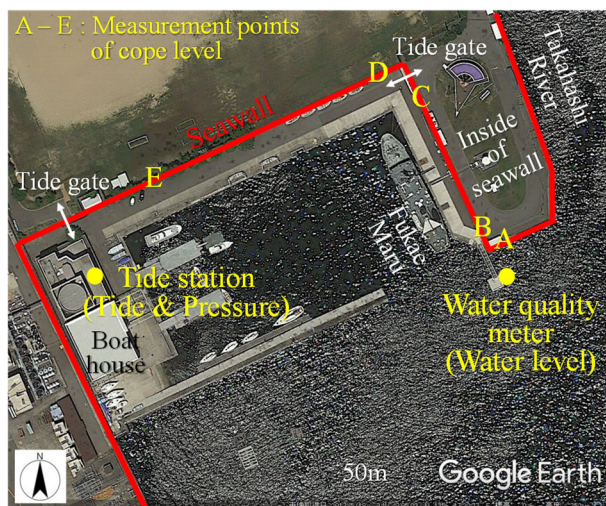
(c) Seawall, survey points and so on around Fukae harbor.

深江港は大阪湾の奥にあり、埋め立て地の間の水路奥に位置する。また深江港は、Fig.2 (b)に示す高橋川の河口に位置し、Fig.2 (c)に示す通り防潮堤で囲まれ、2カ所の防潮扉がある。港内には練習船深江丸が停泊している。高潮により防潮堤外の建物1階は浸水して多大な被害が生じ、この状況の撮影や測地も行った。高潮は高橋川を俎上して、流域が浸水した。高潮当日、深江丸から断続的に写真と動画を撮影した。いくつかの動画はサンテレビのニュース番組で放送され、YouTubeで視聴できる[6]。深江港では、潮位をデジタルフース型検潮儀で1分毎に、気圧を1分毎に測定している。また港外の海底上50cmで、多項目水質計により水位や水質を5分毎に測定している。大阪湾奥では、気象庁のアメダスにより神戸空港などで風向や風速が測定されており、ウェブサイトから入手できる[7]。国土交通省の神戸波浪観測所では波高を測定しており(確定値の掲載には時間差がある)、高潮時の20分毎の有義波高のグラフが委員会報告書の資料[8]に掲載されている。著者らは、これら画像データと数値データを元に詳細な状況報告を行い、潜在的な高潮リスクやハザードマップとの比較も議論した[4]。

Fig.2(b)に示した A~E の 5 カ所で、地面からの防潮堤の天端高 (Cope Level) を測定した。Table 1 に、各場所の測地データを示す。深江港の地面の標高は 1.9~2.3 m で、変動幅がある[9]。標高は建屋から深江丸係留岸壁に向けて低くなっており、係留岸壁の標高は 200 cm で、南に向けてやや低くなる。Fig.4(a)の海水が乗り越えている防波堤 (Fig.2(c)の A 地点)の標高は 410 cm で、波浪はこれを優に超えている。すなわち、高潮に波浪が加わった港外最高水位を 1m 程度上回る波が、防波堤を越波したことを意味する。これは、防波堤に波浪が打ち上げることで生じた高波で、消波や波返しの構造がない直立した防波堤のため発生したと考えられる。Fig.4(b)は、最高潮位時の深江港内である。全てが海面で覆われているが、カッターやクルーザーがある場所は岸壁で、小型船は完全に浮いて漂流している。潮位が岸壁の標高に達したのは 13:56、完全に下回ったのは 15:03 で、約 1 時間に渡って岸壁は水没していた。

標高に換算した天端高と潮位との差から、高潮に対する防潮堤の余剰が求められる。最高潮位時の余剰は約 40~60 cm で、画像データと定性的に一致している。Fig.2(c)の D 地点における地面 (標高 2.1m) を基準とした各水位の比較を Fig.5(a)に示す。最高潮位は 95 cm で、防潮堤の余剰は 46 cm である。波浪が加わった港外最高水位は 126cm で、15 cm の余剰がある。この結果は、高潮と波浪だけでは防潮堤を越流・越波しなかったことを意味する。実際には Fig.4(b)の通り、D 地点と同じ防波堤を海水は越えており、これは打ち上げ波による越波だと考えられる。

深江キャンパス東側の高橋川沿いの防潮堤の一部 (Fig.2(b)) は兵庫県が所有し、神戸市が管理している。それよりも南側と、Fig.2(c)に示す深江港周辺は大学の敷地である。大学が管理する防潮堤は、阪神淡路大震災の復旧工事で1996年に整備された。高さは、港外に面した南側防潮堤 (Aの面)、及び高橋川沿いは K.P.+5.1 m (Kobe Peil: 神戸港基準面)、深江港内では K.P.+4.6 m に設計された。K.P.=T.P.-0.89 m なので、標高に換算すると A は 4.21 m、B~E は 3.71 m である。Table 1 に示す通り防波堤天端高は、設計よりも 20 cm 以上低くなっている箇所がある。防潮堤は阪神淡路大震災の復旧工事で1996年に整備されたが、大学の所有地であるため、2014~2016年にかけて神戸市が行った高潮対策事業 (南海トラフ地震による津波予測値と地盤沈下を考慮) による嵩上げは行われていない。設計通りの高さが維持されていない事、高潮対策事業の対象外だった事も、越波の一因と言える。

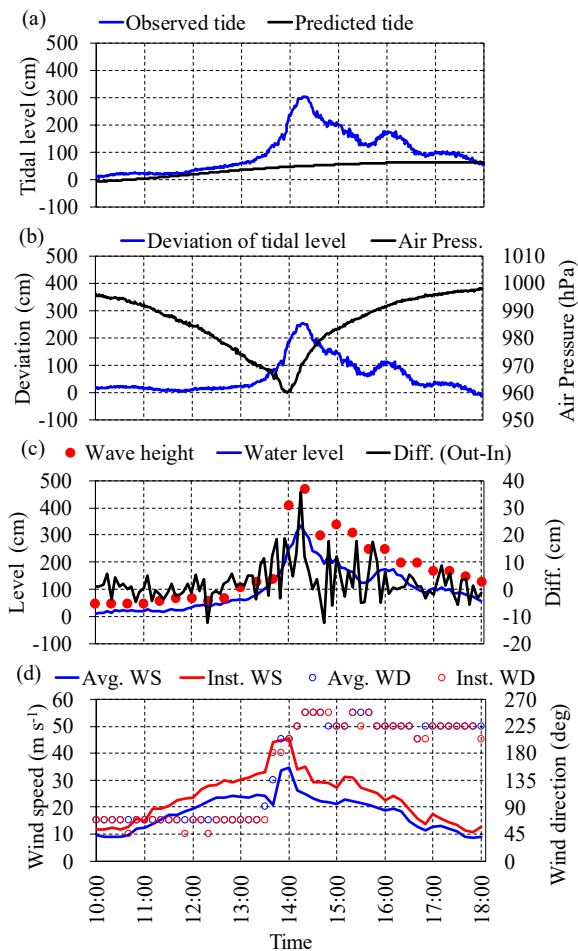
Fig.3 に、潮位偏差 (= 実測 - 予測) が大きかった 10~18 時の実測潮位と予測潮位(a)、潮位偏差と気圧(b)、港外水位、これと検潮潮位との差 (内外差 = 港外 - 検潮)、及び有義波高 (c)、前 10 分平均風向・風速と最大瞬間風向・風速(d)を示す。高潮は、風向が ENE から WSW へ時計回りに変化する中で、最低気圧や最高風速よりも後に発生している。深江港は大阪湾に対して南側が開けていることから、南寄りの風による大阪湾への海水の吹き寄せと外洋から伝播した波浪が、風向が南寄りになると共に一気に流れ込んだものと考えられる。

Fig.3 Time series of the observed and the predicted tidal level (a), the deviation of tidal level (observation - prediction and the atmospheric pressure (b), the outside water level, the difference between the outside and the inside (water level - tidal level), and the wave height (c), the average and the maximum instantaneous wind direction and speed (d) for 10:00-18:00 on 4 September.

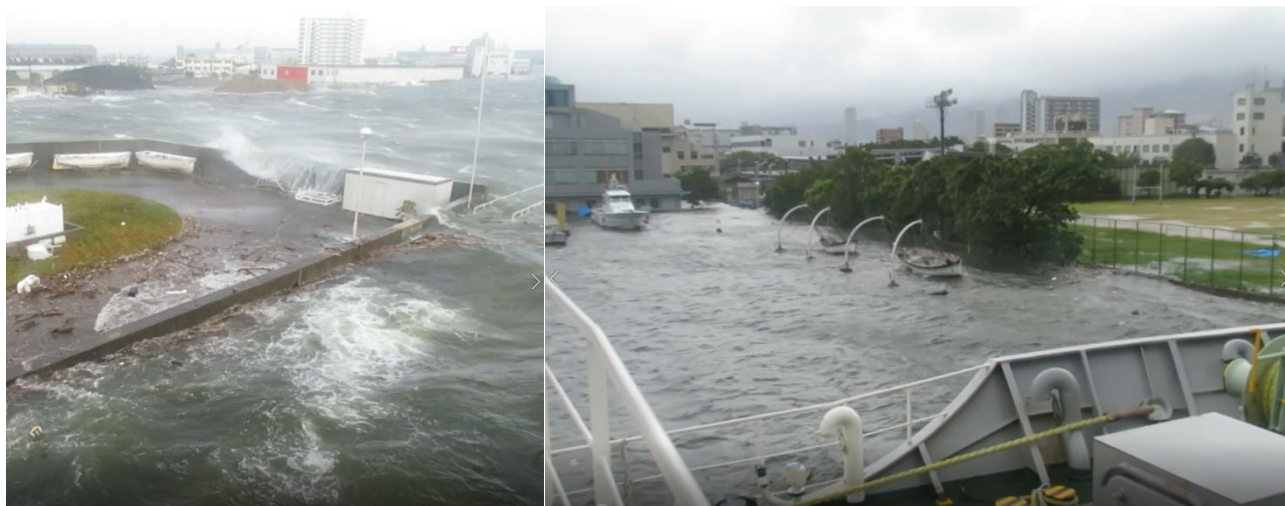
Fig.4 Storm surge in Fukae Harbor caused by Typhoon Jebi (T1821) in 4 September, 2018.

た[3]。これらと比較して、深江港内の建物内での水位の痕跡 333cm や港外最高水位 336cm は妥当な値である。この港外最高水位は、同時刻に検潮儀で測定した潮位よりも 36cm 高く（最大内外差）、港外での最大潮位偏差は 285cm となる。内外差の原因は、波浪だと考えられる。Fig.4(a)は最高潮位に達する前の 14:13 に撮影された港外の様子である。港外には波長約 50m、動画から周期数秒の波浪が南から伝播している様子が伺える。防波堤内には漂流物が散乱しており、これ以前に海水が流入していたことが分かる。内外差が波浪によると考えると、これは振幅に相当するので、最大波高は 72cm となる。港外波浪の様子から、これは十分妥当な値である。波浪が潮位データに記録されなかった理由として、検潮儀の導水管が高周波数成分のフィルターの役割を果たし、波浪による水位変動が伝播しなかった可能性が考えられる。

(a) Mooring pier of Fukae Maru and the outside of Fukae harbor at 14:13.

(b) Inside of Fukae harbor in maximum tidal level.

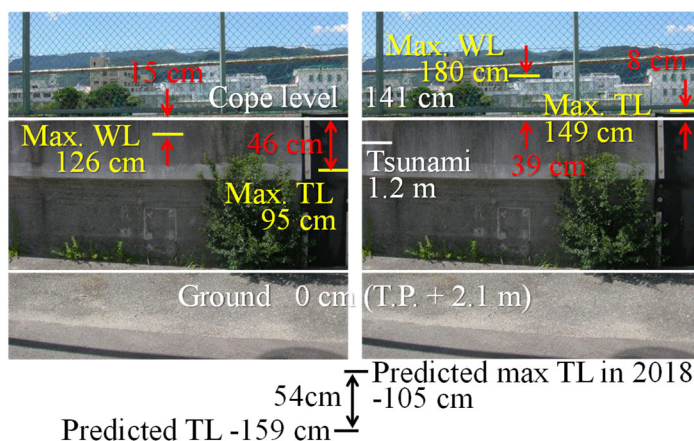
(a) This case

(b) Spring tide

Fig.5 Comparison of levels based on the ground in D of Fig.2(c). (b) means that the storm surge occurred under the greatest spring tide in 2018. Tsunami means the anticipated greatest level in Higashinada caused by the Nankai Trough earthquake [15].

一方、2018 年の深江港の予測最高潮位は高潮発生 7 日後の 9 月 11 日で、高潮発生時の予測潮位より 54 cm 高い。これを適用した場合は Fig.5(b) となり、潮位は防潮堤を 8 cm 越えて越流する。今回と同様の時間変化を仮定すると、越流は約 8 分間継続する。深江港の岸壁上の最大浸水体積はおおよそ 11,000m³ と推定され、これが 13:56 の浸水開始から最高潮位となる 14:16 までの 20 分間に流入したので、この間の流量は約 9.2 m³/s と推定される。よって深江港に流入した海水が 8 分間越流して防波堤内へと輸送されると、その量は約 4,400 m³ との計算になる。これが深江港北側のグラウンドで留まると仮定すると浸水高は約 18 cm、浸水高 1 cm で広がると仮定すると 440,000 m² (約 660m 四方) の範囲で浸水する計算となる。
