# 能登半島地震被災集落・道下の住宅復興の実態(震災後2年の復興過程):道下集落の伝統的空間構成と復興住宅の屋敷土地利用パターンの特徴に着目して

日本建築学会計画系論文集, 75(651):1151-1158

－道下集落の伝統的空間構成と復興住宅の屋敷地利用パターンの特徴に着目して－

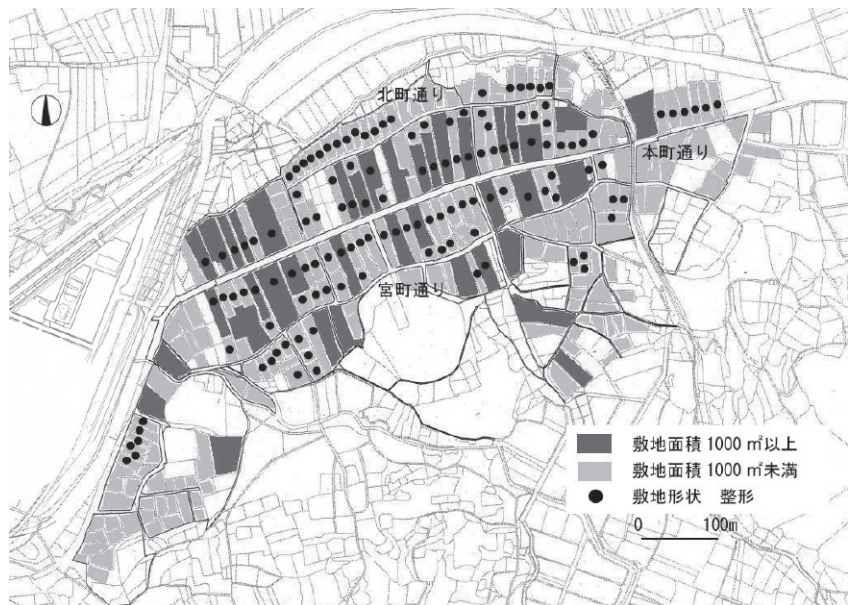
図5 敷地形状と敷地面積の分類

本町通り沿いには整形の屋敷地が多く、特に 1000 m<sup>2</sup>を越える大規模なものが集中している。（図5参照）北町通り沿いの屋敷地は、500 m<sup>2</sup>程度の短冊型の形状のものが多く、敷地内に菜園はない。また宮町通り北側の敷地は整形で 500 m<sup>2</sup>程度、通りの南側は地形条件もあって、不整形で 1000 m<sup>2</sup>以上の屋敷地となっている。敷地規模が小さい場合でも、母屋と付属棟（蔵、納屋）からなる建物構成は同じであるが、離れをもつことはない。また、形成時期の古い元町や新鉄川町、明治以降に発展した大蔵町、栄町の屋敷地には、敷地内に菜園や離れがない場合が多い。

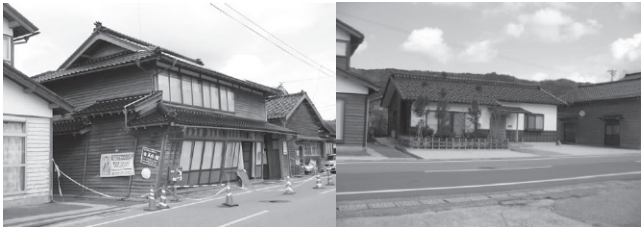
S さんが震災以前に住んでいた母屋（写真 2 参照）は昭和 6 年に建てられたもので、木造 2 階建ての比較的大規模なものであったが、震災後に新築された母屋（写真 3 参照）は木造平屋の小規模なものであった（図 10 参照）。

写真 2 震災直後の S 邸

写真 3 震災 2 年後の S 邸

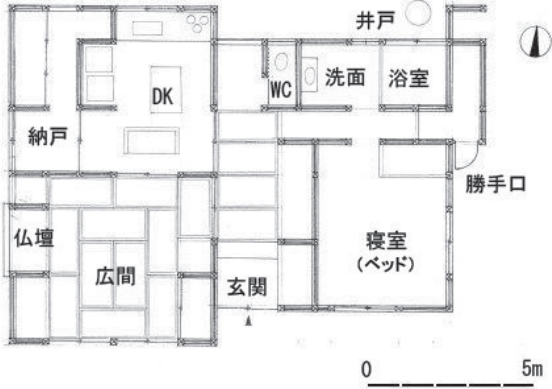
図 11 S 邸の平面図：再建された小規模母屋

面計画がなされている。広間（和室）であるが、これは帰省した親族の寝室として設けたと言う（図 11 参照）。実際、2007 年の正月には 10 人の親族が S さん宅に宿泊した（広間 6 人、DK1 人、納戸 1 人、寝室 2 人）。S さん宅のような「母屋の小規模化」が道下の住宅復興の大きな特徴である。

この住宅は、盆正月の親族の帰省、近隣の親戚・友人の来訪や、祭や法事への対応、仏壇・神棚の設置にも配慮された造りになっている。広間には仏壇が置かれ、本通りに面して雪見障子のはいつた引き違い戸、広い玄関が設けられており、表通りを意識した住宅造りとなっている。これは夏祭りの際に広間に飾る御供に象徴される。その他、寝室は別に確保されており、ベッドで休む。また 10 セット以上の布団を収納するスペースが設けられている。

この住宅は、輪島市がモデル住宅（能登ふるさとモデル住宅）<sup>注 6)</sup>を示す前に建設されたものであるが、平屋、瓦屋根、外装は下見板貼りで、地域の伝統的な住宅デザインを継承するものになっている。
