土木学会論文集B3 (海洋開発) , 69(2):I\_203-I\_208

# 汚濁防止膜の経過月数による強度劣化に関する 実海域実験

**Key Words :** silt curtain, reuse, intensity degradation, ocean space experiment, degradation prediction

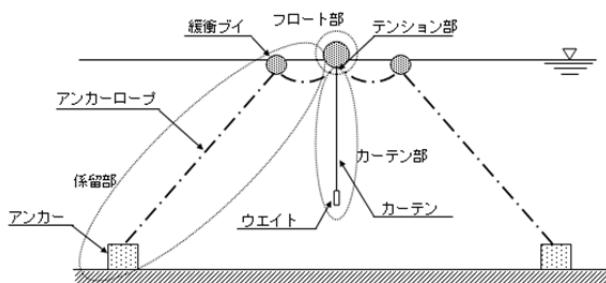
汚濁防止膜は、工事期間中の仮設構造物ではあるが、地形特性や気象、海象条件等を総合的に判断して設置する必要があり、多様な構造形式が存在する。その基本構成は、汚濁の拡散を防止するためのカーテン部、カーテン部を浮かすためのフロート部、張力を受け持つテンション部、および固定するための係留部からなる。一般に

用いられる、固定式垂下型汚濁防止膜の構造を図-1に示す。

図-1 固定式垂下型汚濁防止膜の構造

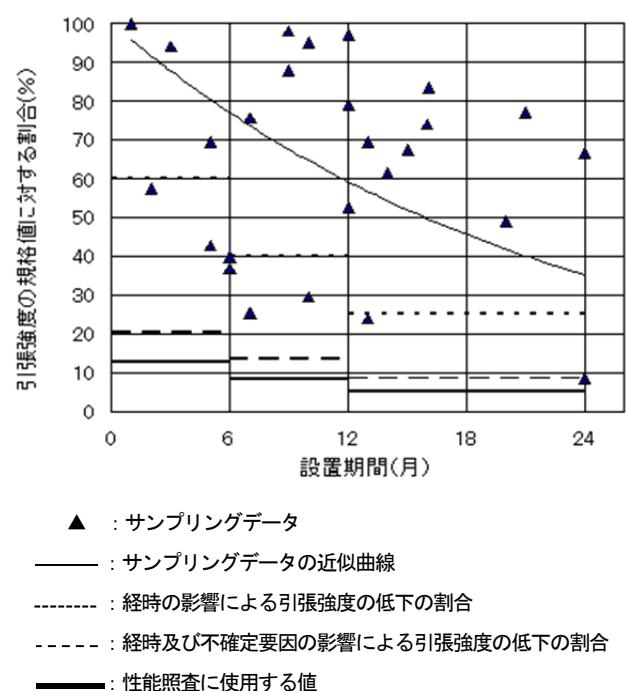
図-3に汚濁防止膜技術資料(案)<sup>1)</sup>におけるカーテンの経時劣化データと設計における設定の関係を示す。

汚濁防止膜のカーテン部は、その使用目的から利用中の供試体の採取を行うことができないため、図-3では実工事で使用された、出荷前の値と終了後の値の比をプロットしている。劣化の要因として考えられるものは、流

図-3 経時劣化データと設計における設定の関係

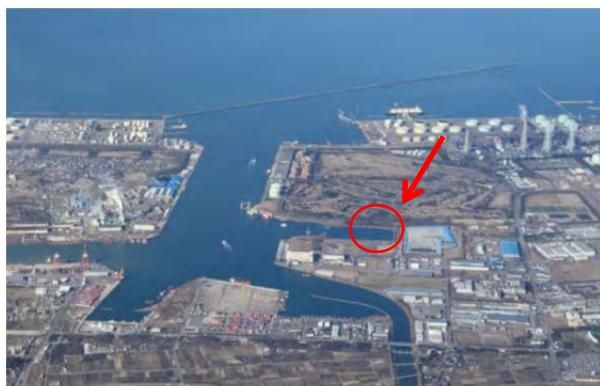
写真-1 実験位置

実験場所は, 1年間継続的に汚濁防止膜の設置ができることや湾内で実施される他の事業に影響を与えないことから, 新潟東港となった。実験場所の概要は, 湾奥部で静穏な海域であり, 流圧力や波力などの外力は, 少ない場所となる。また, 潮位変動も50 cmと他の海域と比較して小さい場所といえる。実験場所の位置を写真-1に, 実験の状況を写真-2に示す。

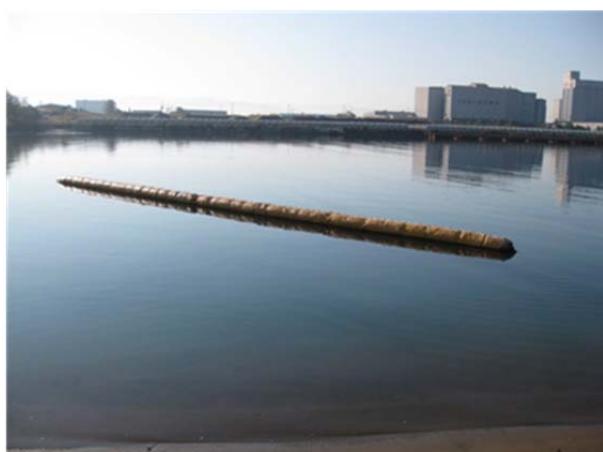
写真-2 実験場所の状況

① 図-6より、カーテンの強度は、規格強度に関係なく1年間で約60%低下する。また、写真-2に示すとおり、静穏な海域で流圧力や波力等の物理的な外力の影響が少ないとことから、この実験での主要な劣化としては、物理的な外力による疲労劣化以外の要因であることが推察される。

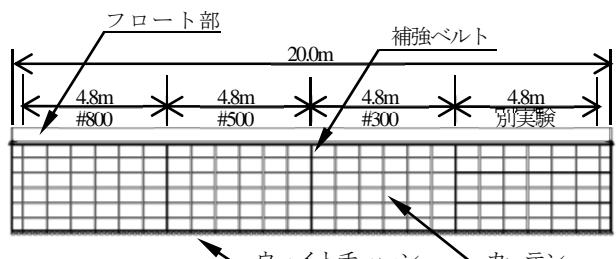
汚濁防止膜は, 新潟東港の実験海域にカーテン部1スパン(長さ20 m, カーテン丈長3 m), フロート部φ400, を係留索で設置する。図-4に実験装置の全体図を示す。#300, #500, #800, 別実験用の4種類(各4.8 m)のカーテンと両端部(0.4 m)のカーテンを補強ベルトで一体となるように補強ベルトで縫製した。設置後, 定期的(原則1ヶ月毎)にカーテンの試験片を採取し, 物理的特性試験を約1年間, 継続調査し経年劣化の関係を検討する。

図-4 試験装置全体図

② カーテンの強度低下率は、規格強度に関係なく設置初期と比較すると、経過日数が長い範囲でデータのばらつきがある。図-4に示すとおり実験装置のカーテンは補強バンドで一体化しているためカーテンの一部に大きな応力が働き劣化が進展したとは考えにくい。

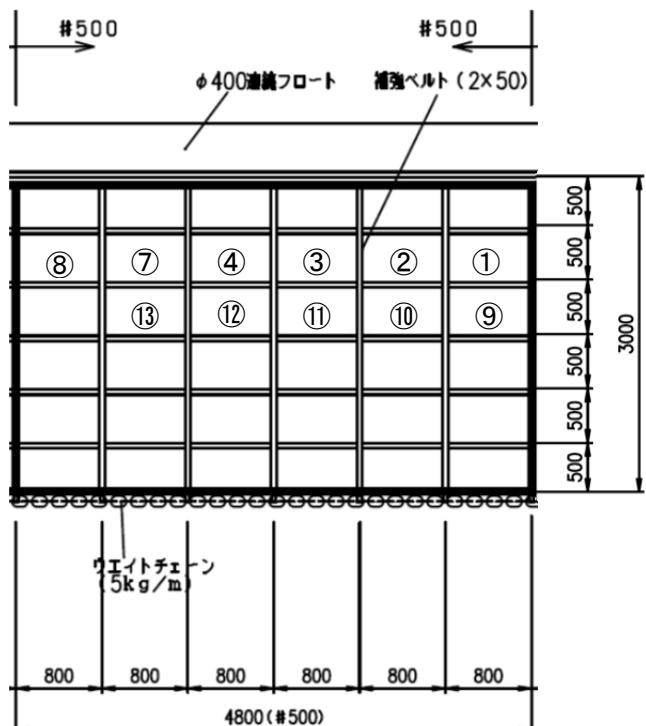
図-5 試験片採取位置図

#500のカーテンを例とした試験片の採取位置を図-5に示す。図中の数字は、採取した経過月数で、上部2段目の右側より順番に試験片を採取した。他の試料もこれと同様な位置で試験片を採取し、切取り箇所は、周辺に影響を与えないため、補修はしないこととした。

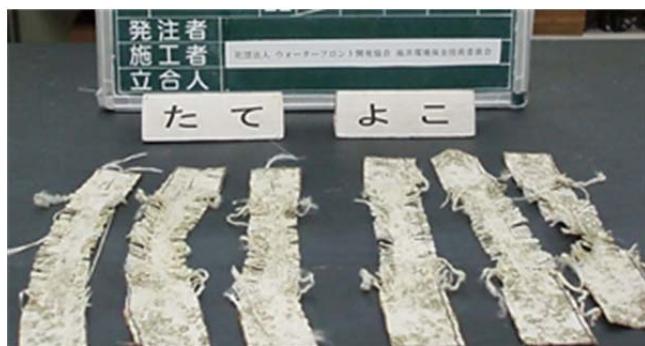
写真-3に引張試験の終了時の試験片の状況を示す。引張試験は、生地の「たて」と「よこ」の試験を実施しているが、「たて」方向に作用する力が大きいことから、試験結果の値は、「たて」の値を使用している。

写真-3 引張試験の終了時の状況

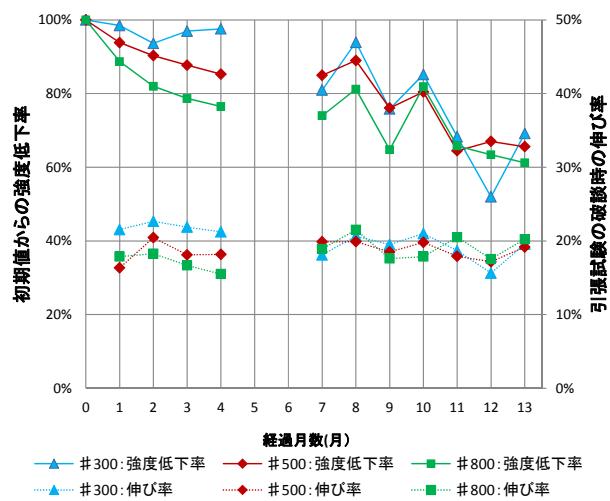
図-6は、経過月数と初期強度からの強度低下率と伸び率を併せて示したものである。以下に結果と考察を示す。なお、経過5,6月は積雪のため欠測となった。

図-6 規格強度別の初期値からの強度低下率

④ 図-6より、規格値が低いものより高いカーテンの強度低下率が大きい値となる。この要因については、規格強度の高いカーテンが、紫外線等の影響を受けやすいためと思われるが、今後検討が必要になる。

汚濁防止膜のレンタル製品の利用促進のために、経年劣化の関係について研究を行った。この実験の結果により、汚濁防止膜は、流圧力や波力等の外力が少ない環境に設置しても、カーテンの強度が経年劣化により、初期強度に関係なく1年間で約60%低下することが確認できた。

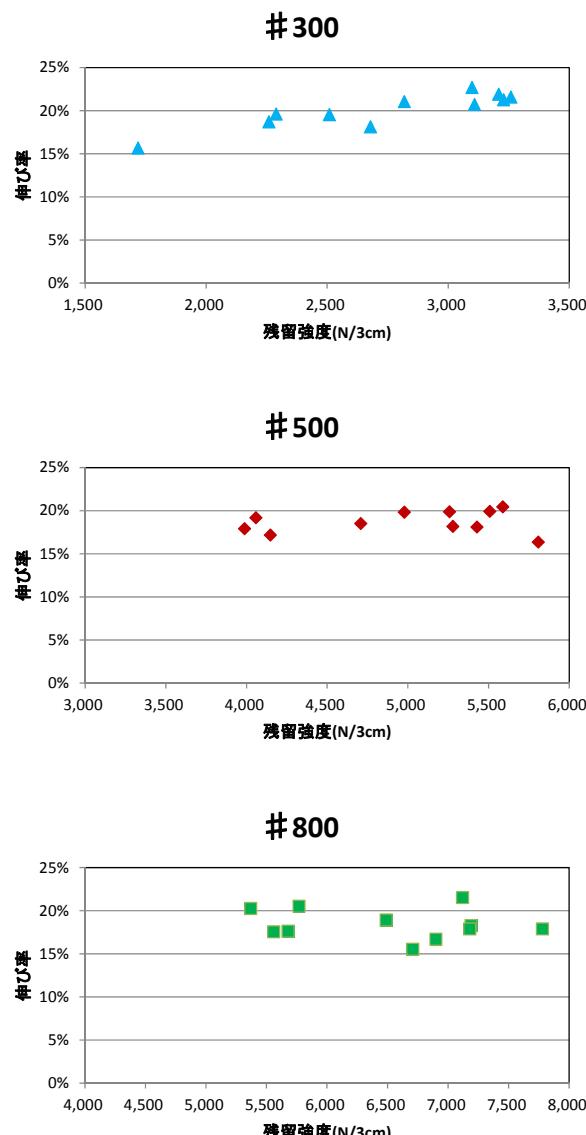
③ カーテンの破断時の伸び率は、規格強度や経過月数に影響なく約20%と一定である。また、図-7に示す伸び率と残留強度との関係では、#300では、比例傾向と見ることができるが、#500や#800では、伸び率と残留強度の相関性を見ることができない。図-8は、伸び率と前月からの強度低下率と関係を示しているが相関性を見ることができない。これより、伸び率から強度低下率の推定は困難と思われる。

図-7 伸び率と残留強度の関係

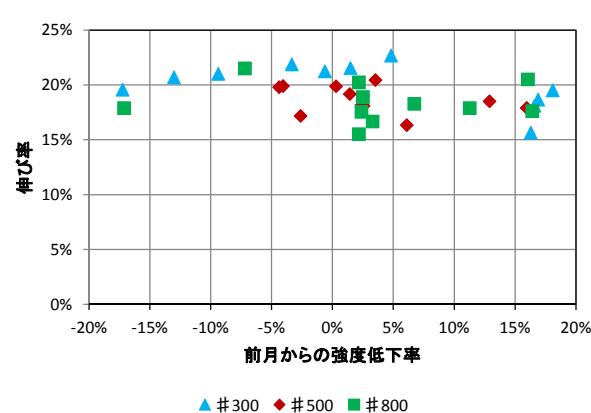
図-8 伸び率と前月からの強度低下率の関係

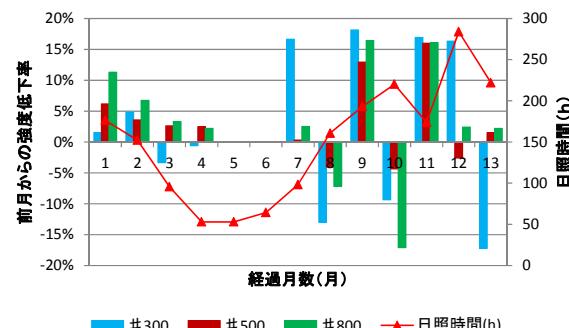
図-9は、前月からの強度低下率と日照時間（月当たり）の関係を示したものである。また、図-10は、前月からの強度低下率と気温（月当たり）の関係を示したものである。これは、ポリエステル織物が紫外線等の影響により劣化の進むものと考えられるので、日照時間や気温と強度低下率を併せて表示することにより関係を明確にした。実験は、8月の夏期より開始され経過月数が5ヶ月で12月となり、日照時間、気温とも低い値となる。その後、経過月が12ヶ月で8月となるため、上昇している。日照時間の11ヶ月で低い値となるのは、梅雨のため日照時間の低下と思われる。図-11, 12は、前月からの強度低下率と日照時間（月当たり）、前月からの強度低下率と平均気温（月当たり）の関係を示している。図-9～12より以下に示す結果と考察が得られた。

① 図-9, 10より、設置初期（経過4月まで）には、強度低下率と日照時間の短縮と気温の低下とが相関している。これは、設置初期段階では、カーテン生地に生物が付着する前の状態であり、紫外線等の影響を直接受けるためカーテンの強度の低下と日照時間等の関係が相関しているものと思われる。

図-9 前月からの強度低下率と日照時間（月当たり）の関係

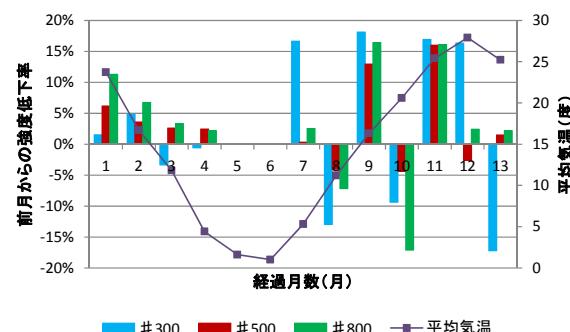
図-10 前月からの強度低下率と平均気温（月当たり）との関係

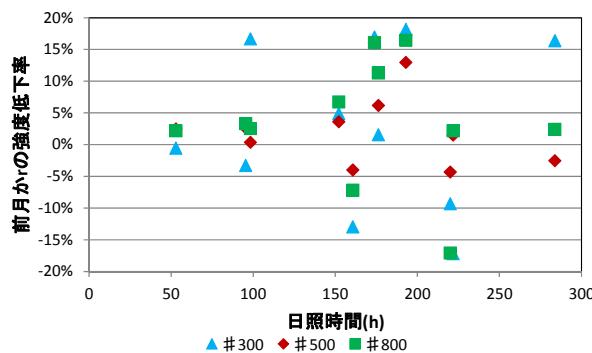
② 図-11, 12より、カーテンの強度低下率は、規格強度に関係なく気温や日照時間と全般的には高い相関は認められない。これは、カーテンの設置期間が長期にわたる場合は、強度劣化に対する日照時間や気温の影響が比較的低くなることを示しているものと考えられる。

図-11 前月からの強度低下率と日照時間（月当たり）との関係

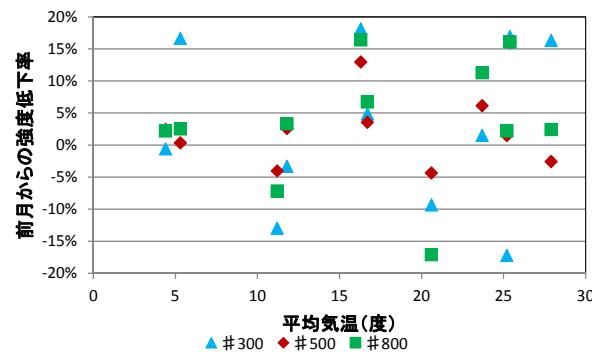
図-12 前月からの強度低下率と平均気温（月当たり）の関係
