# 7510 重伝建地区脇町における景観変容に関する研究 (歴史的景観(2), 都市計画, 2014年度日本建築学会大会(近畿)学術講演会・建築デザイン発表会)

## 重伝建地区脇町における景観変容に関する研究

| 脇町 | 重要伝統的建造物群保存地区 | 景観 |

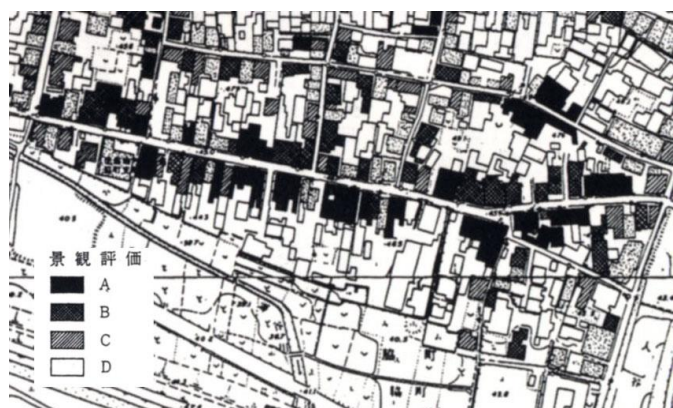
図1 1986 年景観評価 (伝統的建造物群保存対策報告書<sup>2)</sup>より)

1986 年の調査での景観評価では、景観的に優れていたり、伝統的な建物で正面の改造が少ない建物・工作物(A)、伝統的な建物で正面の改造があるものの比較的新しい建物であっても伝統的様式を保持している建物・工作物(B)、伝統的な建物であっても、正面の改造が大きい景観を壊していないもの、新しい建築・工作物で容量が小さいもの(C)、景観を壊している建物・工作物で容量の大きいもの、素材が新しいもの(D)、の4段階で評価している。重伝建地区内の主要道路沿いでの評価の

割合は A が 26 件、B が 18 件、C が 10 件、D が 20 件であり、伝統的な建物が多く残っているが景観にふさわしくない建物・工作物も約 3 割を占めている状態であった。

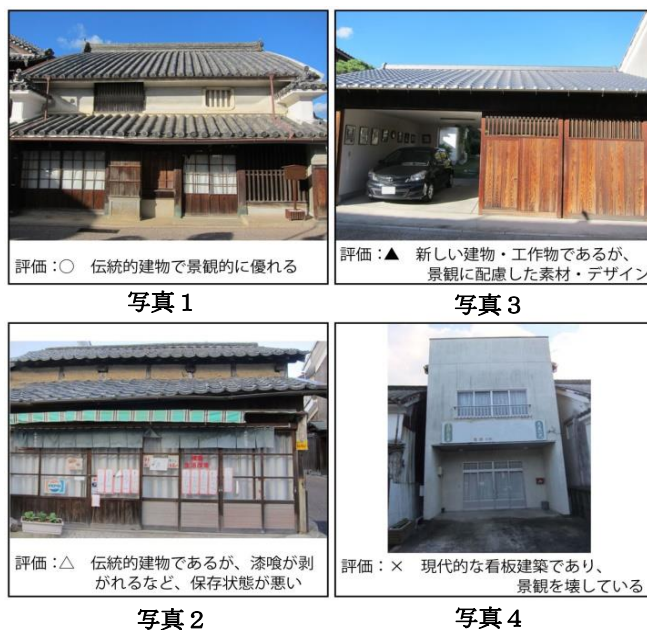
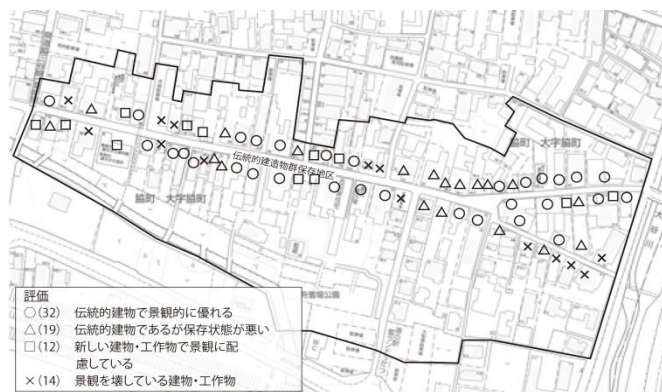
図2 2013年景観評価（住宅地図<sup>1)</sup>をベースに作成）

2013 年の目視調査での景観評価は、重伝建地区選定後から現在までに景観がどのように変容したのかに着目し、伝統的建物で景観に優れている(○32 件)、伝統的建物であるが、保存状態が悪い(△19 件)、景観への配慮がみられる新しい建物・工作物(□12 件)、景観を壊している建物・工作物(×14 件)という 4 段階で評価した。

評価事例として、写真 1 は、伝統的な様式の建物であり、ほぼ当時の状態で保存されていることから○と評価した。写真 2 は、伝統的な様式の建物であるが、2 階部分の漆喰が剥がれ下地の露出、商店看板の破損など保存状態が悪いことから△と評価した。写真 3 は、新しい工作物ではあるが景観に配慮した素材、デザインとなっていることから□と評価した。写真 4 は、現代的な看板建築であり、前面道路からセットバックしているものの、景観への配慮がみられないことから×と評価した。

調査では、伝統的様式の建物は多く保存されているが保存状態が悪く景観に影響を与える事例も見られた。しかし、新しい建物・工作物であるが景観に配慮している

事例や1986年時点では景観を壊している」と評価されていたものが修景を行い景観に配慮するようになった事例も見られた。この調査により、老朽化や住民の生活に合わせた修繕や修景による改善などの変化が主な変容であることがわかった。また、近年の傾向としては駐車場への改築が多いこと、観光地化による商店への改築も増えており、景観を維持しながら住民の生活や観光地化に対応する修繕が多くなっている実態も美馬市の伝建地区担当の方へのヒアリングからわかった。

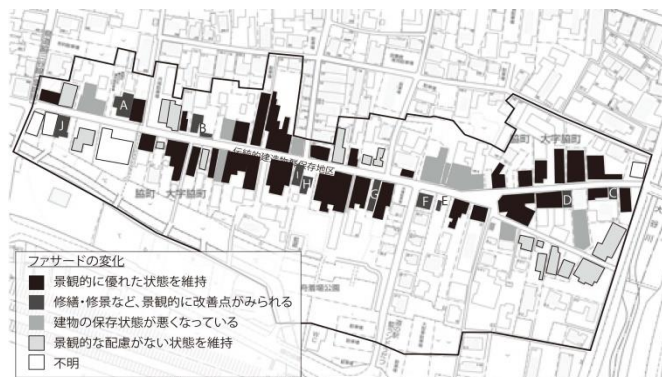
図3 景観評価の比較（住宅地図<sup>1)</sup>をベースに作成）

脇町の伝建地区内でどのような変容の傾向があるのかを把握するため、1986年と2013年の重伝建地区主要道路沿いの景観評価の比較を行った。景観的に優れた状態を維持、修繕修景など景観的な改善点がみられる、建物の状態が悪くなっている、景観的な配慮がない状態を維持、の4段階で分類し図3に示し、件数は表1にまとめた。

景観的に良い状態で変化がないもの（うまく保存されている）が約半数を占める反面、景観的に悪い状態で変化がないものも約25%と多いことがわかる。また、管理されず老朽化してしまい、景観的に悪い変化が起こっているものも少なくなく、修景が必要である。また、景観に良い変化があった10事例の変化の内容は表2に示すとおりである。

重伝建選定から現在までで、景観に対して起こった良い変化は主に4タイプであることがわかった（図4）。A、B、C、Eで見られる、街路に対し生垣や塀を用いて家屋・空き地を隠すタイプ、B、Cで見られる、景観と調和するデザイン・素材を用いて1階の一部を駐車スペースへと改築するタイプ、G、Hで見られる、景観を壊していた建物を撤去し空き地へと戻すタイプ、F、I、Jで見られる、主要街路に面する建物・工作物の立面を景観と調和するデザイン・素材を用いて修景するタイプである。
