東北地方太平洋沖地震における那珂川水管橋の被害 メカニズム

東北地方太平洋沖地震における 那珂川水管橋の被害メカニズム

2011年3月11日に発生した東北地方太平洋沖地震では、地震動や津波による水管橋の被害が複数報告されている。本研究は、地震動で被災した水管橋の中で最も口径が大きい、茨城県水戸市那珂川を横断する那珂川水管橋に着目し、その被害メカニズムの解明を試みた。本水管橋の微動観測により振動特性を明らかにし、これらを固有値解析で検証するとともに、推定された地震波形に基づく3次元時刻歴応答解析を行った。水戸市周辺では、高振動数成分が卓越した強震動が観測・推測され、本水管橋の固有振動数での応答値はレベル2地震動の設計値を下回っていたが、高振動数成分で設計値を上回る地震動であった。本解析では、推定地震動を用いることで橋軸直角方向の支承の損傷状況を再現した。

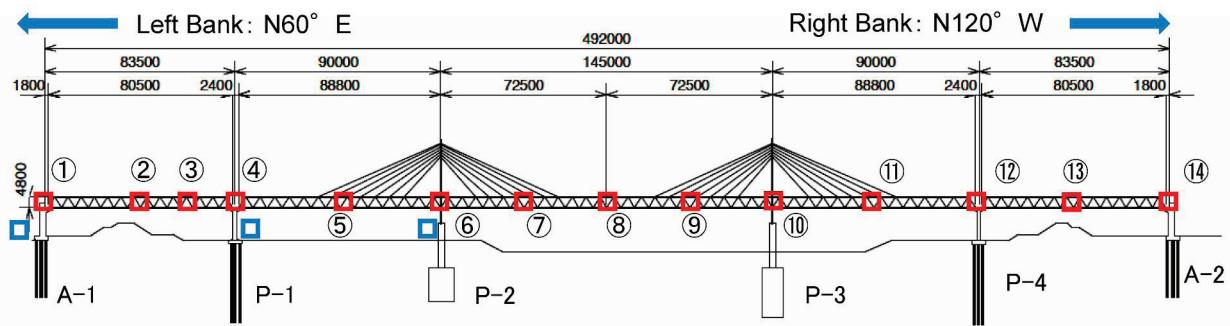
図-1 那珂川水管橋の概略図 ((提供資料に基づき作図) (単位: mm) (図中の□は微動計観測位置)

那珂川水管橋は、茨城県企業局の県中央水道事務所より水戸市に供給されている用水供給管路の一部であり、水戸市下国井町と同市飯富町の間を流れる那珂川を横断する橋梁である。1994年に竣工され、形式は3径間連続斜張橋トラスの両側に単純トラスが連結した複合形式の橋梁であり、その全長は492mに及ぶ(図-1、表-1参照)。図-1に示すA-1橋台とP-1橋脚間、P-4橋脚とA-2橋台間には河川堤防があり、P-3橋脚は河川水域に位置する。

点検用歩廊は橋の全長に渡って下横桁の上部に設置されている。口径914.4mmの送水管が2条あり、トラスの下弦材の役割も果たしている。送水管は、水管橋全長に渡って連続しておらず、A-1, A-2橋台、そして、単純トラスと斜張橋トラスの中継橋脚であるP-1, P-4橋脚には、伸縮管が設置されている。支承はすべて鋼製支承であり、A-1, A-2橋台の可動支承やP-1, P-4橋脚の固定支承では高力黄銅支承板支承、P-2橋脚の固定支承ではピボット支承、P-1, P-3, P-4橋脚の可動支承ではピボット高硬度ローラー支承が用いられている。また、本水管橋はレベル2地震動導入以前の耐震設計基準¹¹⁾に基づいて設計されたものであり、斜張橋形式の水管橋としては国内最大規模である¹²⁾。

れでいる測定器によって約 5 分間記録する。一回の測定にあたり 4 カ所に速度計を設置し、各測点において橋軸方向、橋軸直角方向、鉛直方向の 3 成分の振動を計測した。水管橋上部工の振動計測時には主構上に速度計を設置し (図-5 (b))、橋台・橋脚の振動測定時にはそれらの上端部に速度計を設置した。この 4 カ所同時測定を 1 シリーズとし、これを全体で 9 シリーズ測定を行うことで、水管橋全長の微動観測を行った。なお、いくつかの橋脚基礎付近で測定できず、さらに全ての測点で同時観測ができないため、A-1 橋台下の微動を基準として、この測点の微動に対する伝達関数を用いて同時刻全測点のフーリエ振幅を得るために、1 シリーズの測点につき、1 カ所は前のシリーズの測点を重複させるようにした。なお、微動観測実施日は 2011 年 12 月上旬の数日で、復旧工事期間中であったため、片側の管路は通水されていない状態であった (図-5 (c) 参照)。微動計の測点を図-1 に併せて示す。

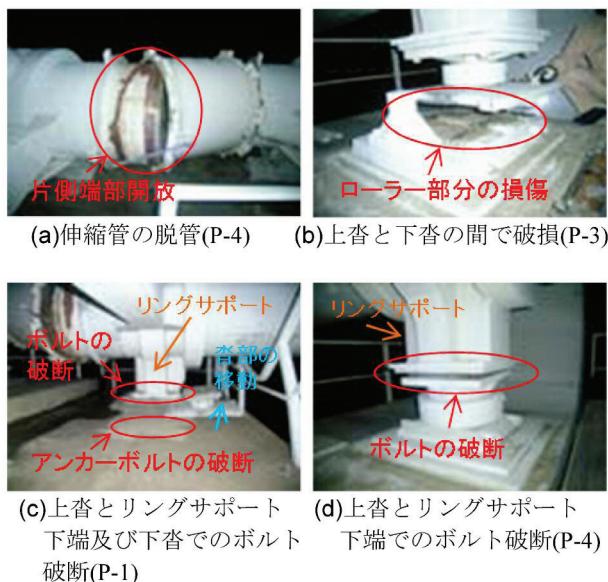
図-2 支承、伸縮管の被害状況(提供資料に基づき作成)

東北地方太平洋沖地震による本水管橋の被害は支承と伸縮管で発生している。各支承と伸縮管の被害状況を表-2にまとめて示す。管路については、単純トラスと斜張橋トラスの中継橋脚であるP-1, P-4橋脚に設置されている伸縮管で2条とも漏水が発生した(図-2(a)参照)。支承の被害は、両側の単純トラスでは確認されておらず、いずれも斜張橋トラスで発生した。支承の損傷状況は、可動支承のローラー部分の破損(図-2(b))や、アンカーボルトの破

断(図-2(c))である。これらの支承の被害に伴い、斜張橋トラスの上部工は支持力を失いケーブルで吊られた状態となった。さらに、P-1, P-4橋脚部では、管路が脱管したまま橋軸直角方向へ残留変位が生じた。伸縮管の交錯痕も地震前からのものではなく、地震時に生じたものと考えられる。2011年5月の調査時には、右岸側の橋脚には亀裂等の被害は確認できず、橋脚基礎周辺の路面にも液状化などの痕跡は見られなかった。右岸側単純トラスの下には河川堤防があり、法面ブロックに顕著な損壊は確認できなかつたが、平成23年度には災害復旧工事が行われていた。

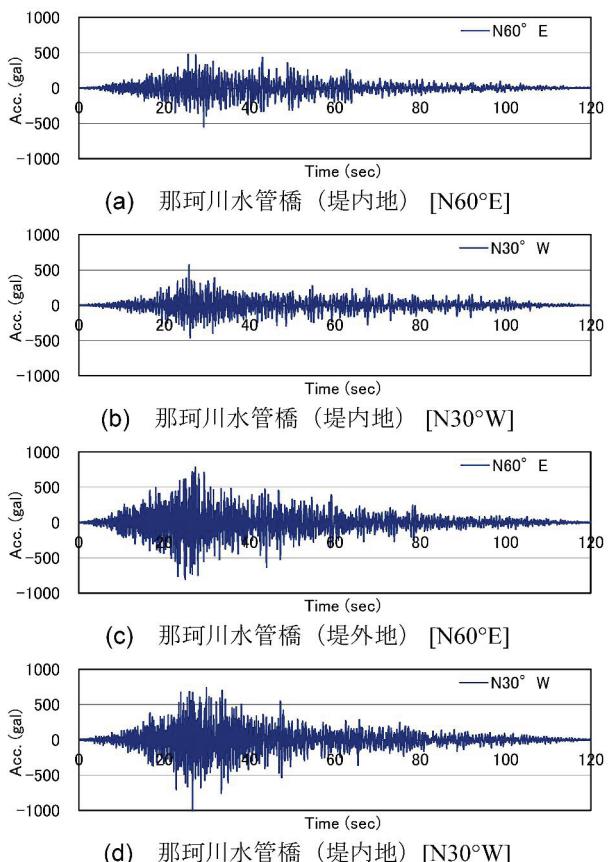
図-3 那珂川水管橋での推定加速度波形¹³⁾

図-3は、那珂川水管橋の推定地震動の加速度波形を示したものである。堤内地と堤外地での推定地震動を比較すると、両地点でのサイト位相特性などの違いにより波形形状に差異が生じているだけでなく、両地点でのサイト増幅特性などの違いに起因して堤外地のほうがはるかに大きな加速度振幅を示していることが分かる。推定加速度波形による計測震度(水平2成分)は、5.9(堤内地)および6.2(堤外地)とそれぞれ算定され、計測震度の値にも差異が生じている。

解析ケースを表-5に示す。入力地震波形としては、図-3に示した推定地震動の波形を用いた。なお、前述したように、那珂川水管橋の推定地震波形では、高振動数帯に卓越すること、堤内地と堤外地において地震動特性が大きく異なることが明らかにされている。本解析では、これらの地震動特性の違いがもたらす本水管橋の動的挙動を比較検討するために、堤内地と堤外地の2つの推定加速度波形を用い、CASE1を堤内地における推定地震波形[N30° W]、CASE2を堤外地における推定地震波形[N30° W]とした。

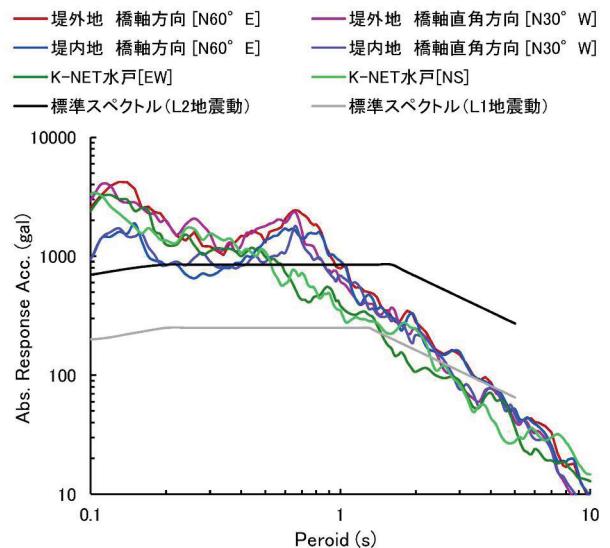
図-4 絶対加速度応答スペクトル (5% 減衰) の比較

図-4は、那珂川水管橋の堤内地と堤外地における推定地震動の絶対加速度応答スペクトル(5%減衰)を示している。図-4には、本水管橋から南東に約5kmの距離の強震観測地点であるK-NET水戸(IBR006)の応答スペクトルと、道路橋示方書・同解説(H14)¹⁵⁾によるレベル1地震動およびレベル2地震動(タイプI地震)の標準スペクトル(ともにII種地盤)も併せて示している。那珂川水管橋における本震時の推定地震動は、0.5-1Hzの振動数帯において、道路橋示方書(H14)によるレベル1地震動の標準設計値を上回っているが、レベル2地震動の標準設計値を上回るほどの地震動ではないことが明らかにされている。しかしながら、レベル2地震動の標準スペクトルに対して、堤内地および堤外地とともに1Hzよりも高振動数帯域において概ね同等、もしくは振動数帯によっては上回っており、周辺の観測記録と比較して継続時間が長くなっていることなども勘案すれば、本水管橋に作用した地震動(地震力)

また、K-NET 水戸 (IBR006) の応答スペクトルにおいても、2Hz 以上の高振動数でレベル 2 地震動の標準スペクトルを上回っていることが分かるが、本水管橋における本震時の推定地震動はレベル 2 地震動の設計スペクトルよりも 5Hz 以上と 1.6Hz 付近の 2 つの振動数域で大きくなっている。さらに、図-4 より、推定地震動は、堤内地側と堤外地側において特性が異なることから、この両地点での地震動特性の違いが、支承や伸縮管の被害を引き起こした一要因になっている可能性があると考えられる。

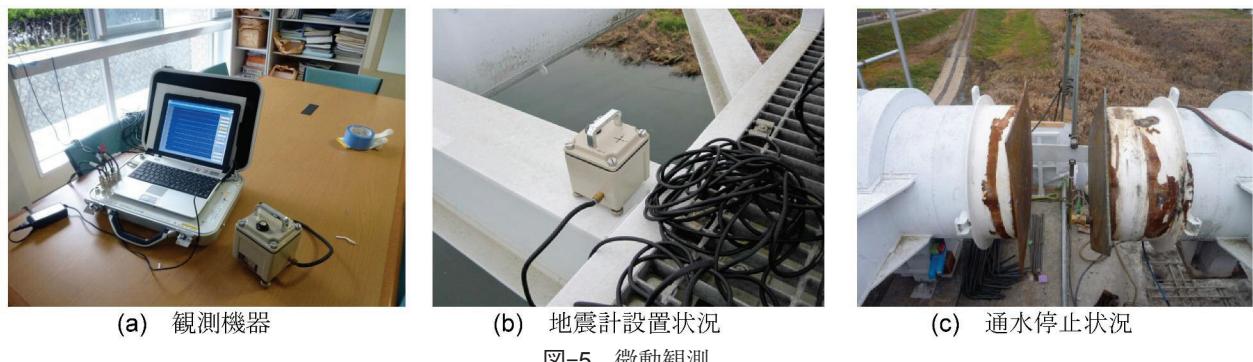
図-5 微動観測

本水管橋の地震応答解析を実施する前に、微動観測を実施し、本水管橋の振動特性を把握し、解析のモデル化に反映させる。計測に用いた計器は、物探サービス株式会社製の速度計 (CR4.5-2s) と測定器 (GEODAS14-USB) である (図-5 (a) 参照)。微動観測は、サンプリング周波数 200Hz の 3 成分のデータを、A/D 変換部とノートパソコン部によって構成さ

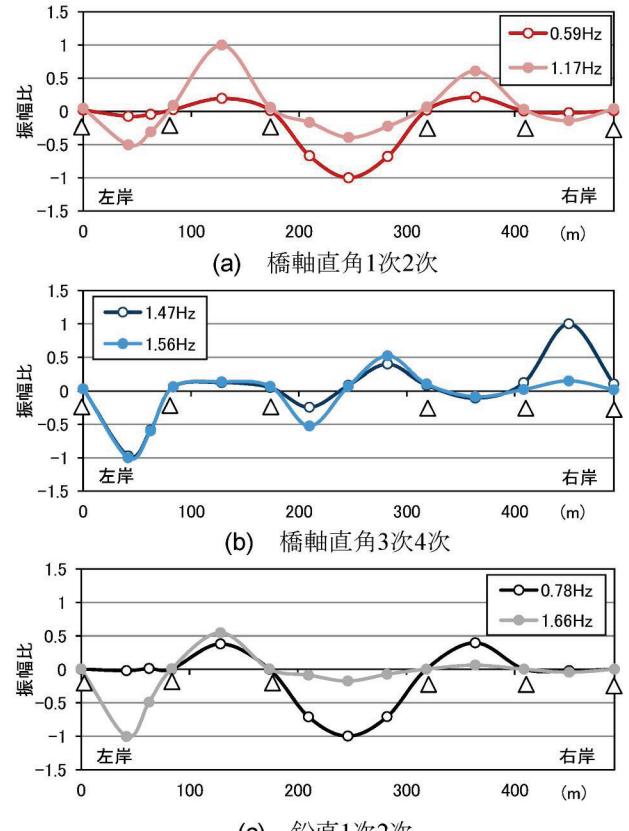
図-6 那珂川水管橋の振動モード (△は支承の位置)

結果を表-3 に示す。表-3 にはフーリエスペクトルのピークが明瞭に読み取ることができた 6 次までの振動数を示す。また、得られた振動モードを図-6 に示す。これは、各測点のフーリエ振幅で最大のものが 1 となるように最大振幅で基準化したものであ

る。固有振動数の最低次数として橋軸直角方向の 0.59Hz が得られており、図-6 (a) からも明らかな通り、この振動は中央径間の対称 1 次振動である。全体の 2 次振動は 0.78Hz であり、鉛直方向対称 1 次振動が得られた。全体の 3 次振動は 1.17Hz で、斜張橋トラスの左側径間が卓越するモードであった(図-6 (c) 参照)。以後の振動モードは中央径間の 2 次振動もしくは、単純トラスの振動モードが卓越することがわかり図-6 からも、ほぼ対称な振動モードが得られた。橋軸減衰定数は、3.4~8.5% であり、測点や各成分によりばらつきがみられる。

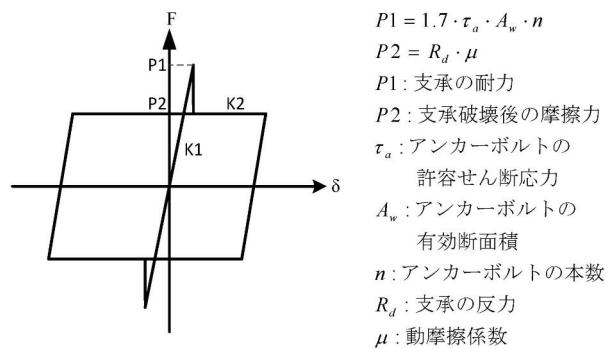
図-8 復元力特性

である。これらの復元力特性を図-8に示す。この復元力特性は、支承の耐力 P_1 を超えると支承が破損し、その後に、橋脚と上部構造の間に動摩擦力が発生することを考慮したモデルである。本解析では、鋼製支承のアンカーボルト(SS400)のせん断力による降伏を支承の降伏とした⁴⁾。表-4に支承1個あたりの耐力 P_1 を示す。単純トラスでは、1支承あたり、 $\phi=46\text{mm}$ ($A_w=1,310\text{mm}^2$) のアンカーボルトが2本、斜張橋トラスでは、 $\phi=25\text{mm}$ ($A_w=353\text{mm}^2$) のアンカーボルトが4本で下部構造と剛結されている。この時の剛性は下部構造剛性の100倍¹⁷⁾とし、動摩擦係数 μ は各支承ごとに本水管橋の設計図¹⁰⁾より、単純トラスでは0.15、斜張橋トラスでは0.05とした。ここでは、アンカーボルトの許容せん断応力度 τ_a は 80N/mm^2 とした。

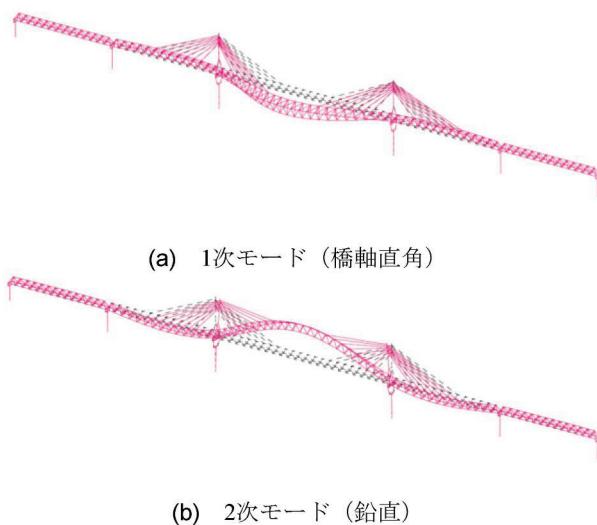
図-9 固有振動モード（微動観測時（片側通水時））

また、微動観測時には復旧工事期間であり、2条あるうち片側の送水管の通水が停止されていたことから、本解析モデルでは、片側の送水管のみ水重を考慮して解析を行った。固有値解析結果を表-6、固有振動モードを図-9に示す。これより、固有振動数及び振動モードは微動観測結果と概ね一致する結果を得た。

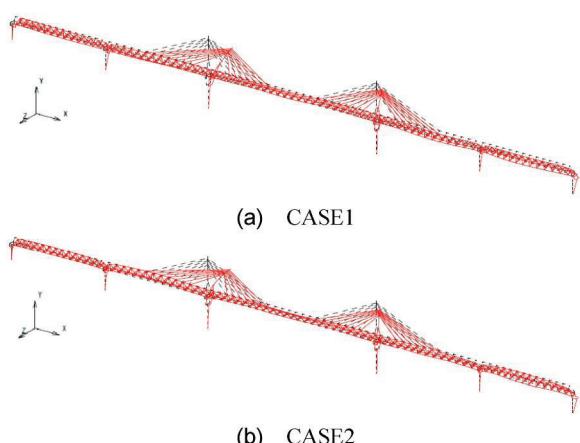
図-10 最大変位図

解析結果より、最大応答加速度（X方向、Z方向）は、CASE1, CASE2ともに、主塔の上端で発生しており、主塔の曲げモードが大きく作用していることが考えられる。図-10は各ケースの最大変位図を示しており、主塔の上端において、CASE1では、X方向、CASE2では、X方向、Z方向に最大変位が現れている。

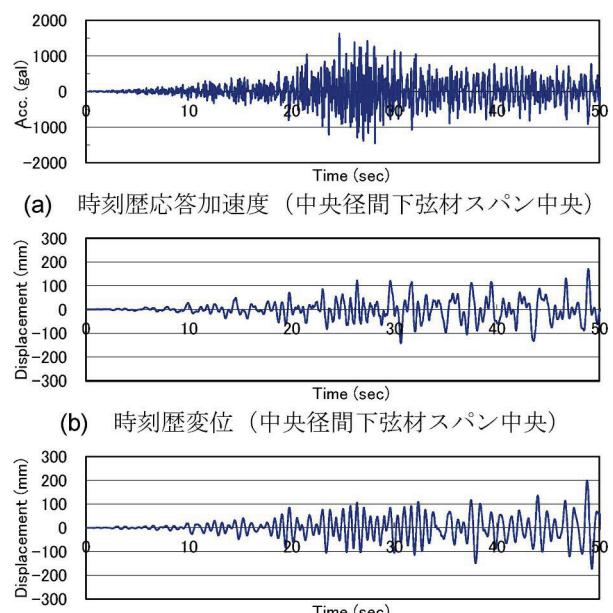
図-11 時刻歴応答図 (CASE1)

時刻歴応答加速度及び変位については、まず、上部工の下弦材における、斜張橋トラスの中央径間と左右両側の単純トラスのスパン中央（Z方向）の下流側の節点に着目した。図-11にCASE1における着目地点の時刻歴応答加速度及び変位を示す。

($t=48.9$ s) であった。左岸側単純トラスの最大応答加速度と応答倍率は、1,189gal ($t=26.4$ s) で 2.1 倍、最大変位は 199mm ($t=48.8$ s)、同じく右岸側単純トラスの最大応答加速度と応答倍率は 1,469gal ($t=26.4$ s) で 2.6 倍、最大変位は 260mm ($t=48.8$ s) であった。図-11 より、斜張橋トラスでは、最初に支承が降伏し始めた時刻 ($t=19.3$ s) 以降、支承が損傷していない単純トラスに比べて、応答が長周期化していることが分かる。一方 CASE2 では、中央径間の最大応答加速度と応答倍率は 3,190gal ($t=33.4$ s) で 3.2 倍、最大変位は 179mm ($t=43.6$ s) であった。左岸側単純トラスの最大応答加速度と応答倍率は 2,084gal ($t=27.1$ s) で 2.1 倍、最大変位は 203mm ($t=48.2$ s)、同じく右岸側単純トラスの最大応答加速度と応答倍率は 2,406gal ($t=27.1$ s) で 2.4 倍、最大変位は 316mm ($t=48.3$ s) であった。

ては、CASE1 より、CASE2 の方が大きな値となっており、最大応答加速度比で 1.63~1.96 倍となっている。しかし、応答倍率は CASE1, CASE2 ともに大きな変化は見られず、入力地震波の大きさの違いがそのまま現れた結果となっている。

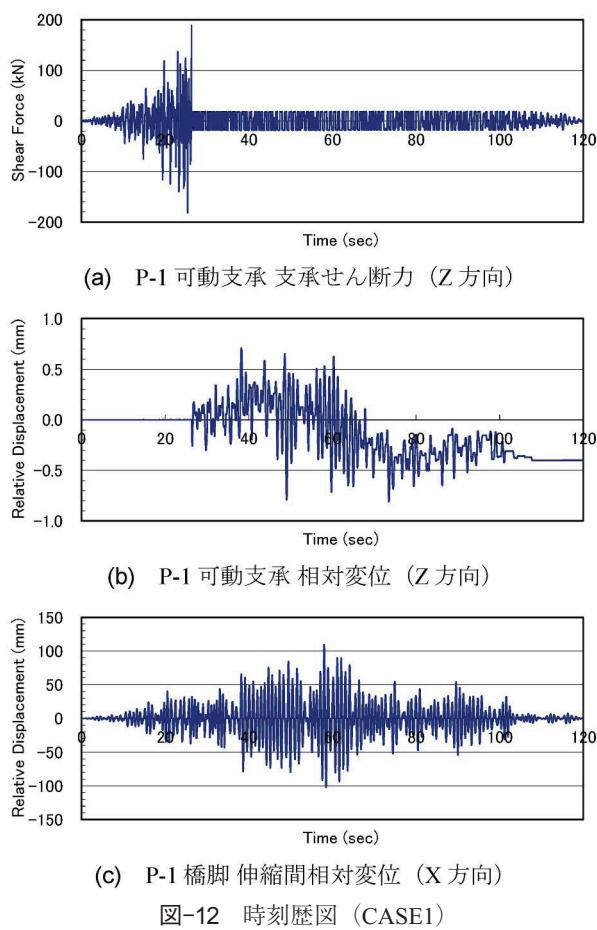
図-12 時刻歴図 (CASE1)

支承部のせん断力については、各支承が破損の有無と、その破損形態、そして破損以降の支承と伸縮管の相対変位に着目した。図-12に、代表的な支承の時刻歴せん断力と変位（共にZ方向）そして、伸縮管の相対変位（X方向）を示す。

CASE1では、斜張橋トラスに設置されている全ての支承で損傷に至った。損傷過程は、まず、P-3橋脚の支承が損傷し（t=19.3s）、その後P-2橋脚の支承（t=21.2s）、P-1橋脚の支承（t=26.3s）（図-12 (a) 参照）、P-4橋脚の支承（t=38.0s）となっている。また、図-12 (b) からも、支承の損傷後（t=26.3s）に、支承上下間の相対変位（Z方向）が発生していることが分かる。変位量は少ないものの、支承破損後に上部工が支持を失い、自由な挙動となっていることが確認できる。

伸縮管の相対変位（X方向）に関しては、CASE1よりCASE2の方がやや大きな値となっているが、共に伸縮管の許容量（±325mm）を超えるような変位量は発生していなかった。しかし、図-12 (c) より、斜張橋トラスのすべての支承の破損後（t=38.0s）に、相対変位量が大きくなっていることが確認できる。

解析結果をみると、CASE1によって実被害と同様な結果が得られたが、CASE1より規模が大きい地震波を用いたCASE2では、実被害以上の損傷が生じた。支承損傷時の本水管橋の応答から、CASE1, CASE2共に、橋軸直角方向の低次の振動モードが大きな影響を与えていていることが考えられる。

また、支承の損傷は、入力地震動の最大加速度発生以前に始まっており、本水管橋がレベル2地震動導入以前の耐震基準¹¹⁾に基づいて設計されたこと、斜張橋トラスの支承耐力が両側の単純トラスのそれよりも小さかったことが原因として考えられる。
