土木学会論文集A2（応用力学）, 68(2):I_361-I_372

コンクリートカルバートの実施工に伴う変状の原因と対策に関する事例研究

Case study on the causes and countermeasures against deformation of concrete culverts

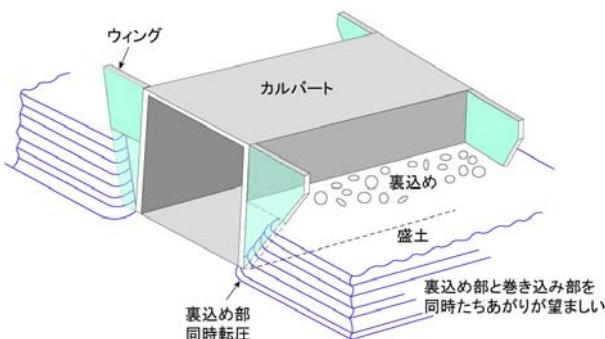
図-1 裏込めの施工²⁾

カルバートとは、用水あるいは排水のための水路やあるいは車の通路として道路や鉄道などの下に設けられる構造物である。¹⁾ 裏込めの材料としては、締固めが容易で、圧縮性が小さく、透水性が高くかつ水の浸入によつても強度が低下しないような安定した地盤材料を選定する必要がある。さらに、裏込め工の締固めの程度は、カルバート周辺の盛土の沈下に直接に関連し、上部路面の不陸の原因となるだけでなく、土圧の適正な作用を左右するため、入念な施工管理が要求される。また裏込め材は、一層仕上がり厚さが20～30cm程度になるようにまき出し、十分締固めなければならない。なお、十分な締固めのためには、適切な転圧機を使用する必要があるが、カルバートの構造に悪影響を与えないように注意すべきである。裏込め工の施工時に特に問題となるのは、図-1のようなウイングの巻き込み部の施工であり、裏込め部と巻き込み部を同時に立ち上げるなど、一般土工に比べてきめ細かい施工が要求される。一方、ウイングの周辺は裏込め材の締固め作業が難しいのが現実である。

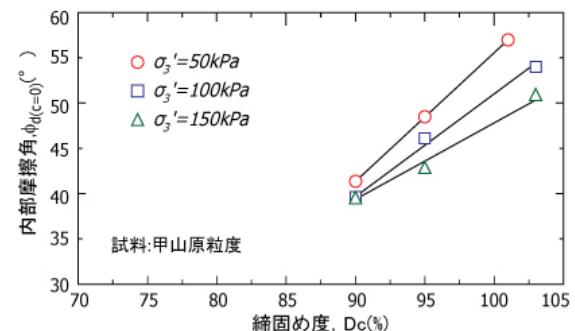
図-2 締固め度と内部摩擦角の関係

現実には、図-2のように、良く締め固めると地盤は強く硬くなつて、内部摩擦角が増加する。構造物の裏込め施工時に何らかの理由で締固め度が所定の値より小さくなると所定の地盤強度が発現されない。

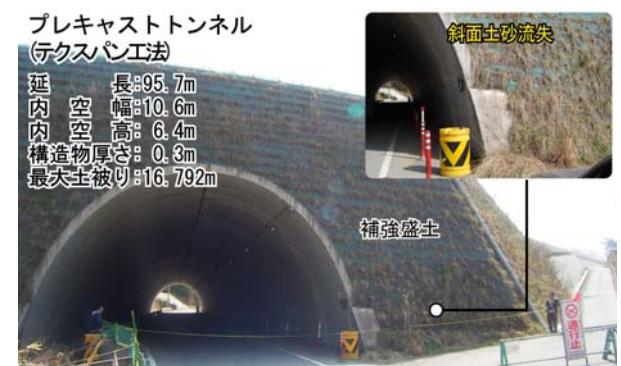
図-3 アーチカルバートの坑口部の全景

本事例は、兵庫県内にある鳥取自動車道本線において工事中のアーチカルバートおよび周辺の補強盛土に発生した大変形トラブルに関する事例である（図-3）。表-2には当該現場のアーチカルバート構造物の設計条件と材料強度をまとめておく。

中国横断自動車道の姫路～鳥取線は平成21年度の全面開通に向けて工事が進められたが、一部の工事箇所において図-3と図-4のようなテクスパン工法を採用した工事中、盛土作業の終わる段階でアーチカルバート構造物が図-5の示すように歪む変状トラブルが見られた。施工に採用された3ヒンジアーチ構造のテクスパン工法の特徴は、土圧に対して安定性が高く、施工時に発生する曲げモーメントを低減でき、薄いアーチ部材にもかかわらず、高盛土が可能となることである。当該現場の工事の概要と施工履歴を表-3に示す。本研究では、検討対象区間の変状発生の原因を明らかにするとともに、適切な対策工を選定するために、室内土質試験および数値解析を実施した。

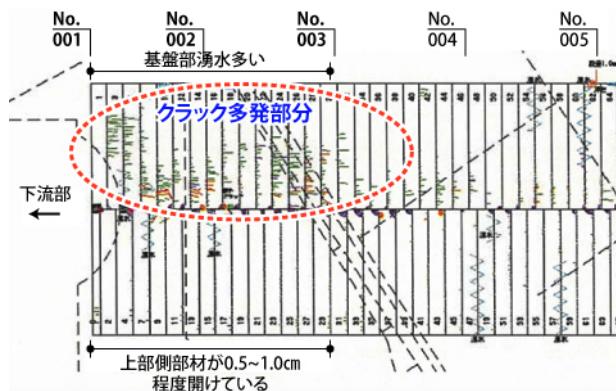
図-4 カルバート天端部の扇型クラック発生様子

当現場の変状トラブルに対する対策工の検討時点の動態観測結果によると、全体のアーチカルバートの中で、鉛直変位の最大値は87mm(中央部天端), 縦断方向の水平変位の最大値106mm(下流側部), 横断方向水平変位の最大値は110mm(下流側部のトンネル右側測点)であった。また、天端では剥落が発生し、アーチ部材には多数のクラックが発生した。このクラックの最大隙間は0.4mmであったが、0.1mm以下のヘアクラックが多数発生した。

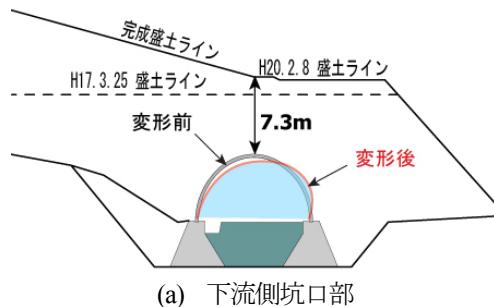
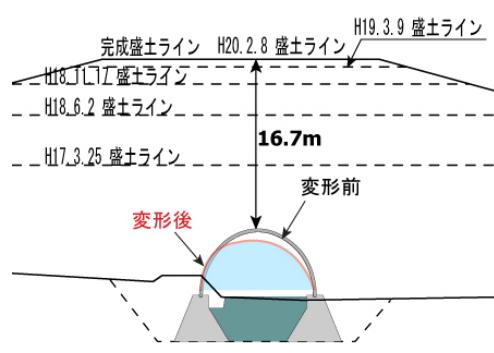
図-5 動態観測結果(H20.2.8 観測結果基準)

(a) 下流側坑口部
(No.003_最大水平変位観測部, 107.2mm)

(b) 中央部
(No.006_最大鉛直変位観測部, 85.0mm)

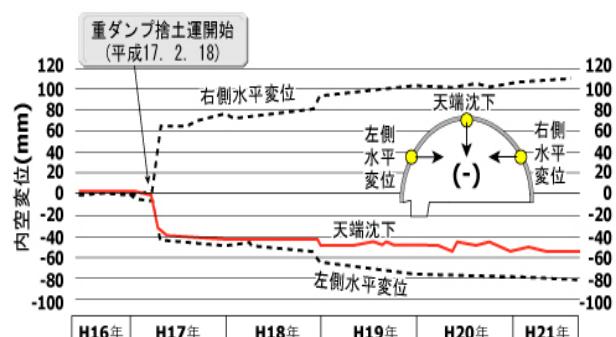
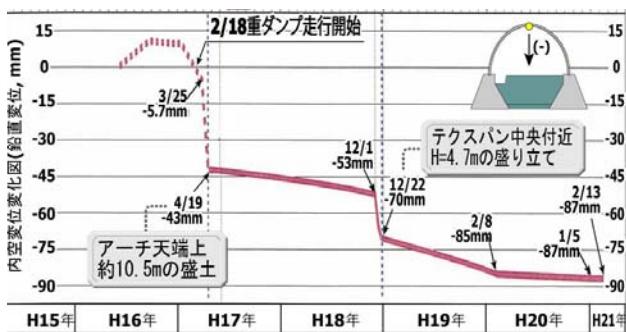
図-6 施工履歴による内空変位の経過

一方、図-6に示す動態観測の結果から、上部盛土工事が終わった時点以来は、アーチカルバートの内空変位が収束傾向にあったことが分かる。ちなみに、施工履歴に伴う変位発生経過の分析により、アーチカルバート上部の盛土重量、車両の走行および補強盛土の築造が変位拡大の直接の原因となったことが分かる。ここで、盛土は、ジオテキスタイルを水平に敷設することにより補強している。したがって、補強材は盛土を急勾配で立ち上げることには有効であるが、テクスパンの水平方向の変位に対しては効力がないことを指摘しておきたい。

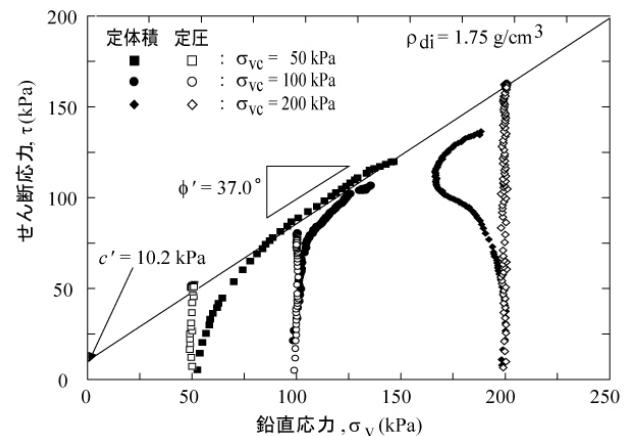
図-8 応力経路 (定体積および定圧一面せん断試験)

図-8 は、定圧および定体積一面せん断試験より得られた応力経路図である。定体積試験における圧密圧力 $\sigma_{vc} = 50 \text{ kPa}$ と 100 kPa では、せん断に伴いストレスパスが原点から遠ざかる過圧密的な挙動を示していることがわかる。強度定数に関しては、初期乾燥密度 $\rho_{di} = 1.75 \text{ g/cm}^3$ の場合は、過圧密気味の供試体であるため $c' = 10.2 \text{ kPa}$ が得られたが、 $\rho_{di} = 1.63 \text{ g/cm}^3$ の試験では、 σ_{vc} によらず正規圧密的な挙動が観察された。また、粘着力 c' は、 $\rho_{di} = 1.63 \text{ g/cm}^3$ の場合の値($c' = 4.5 \text{ kPa}$)が $\rho_{di} = 1.75 \text{ g/cm}^3$ の場合の値($c' = 10.2 \text{ kPa}$)と比較して半分程度となった。

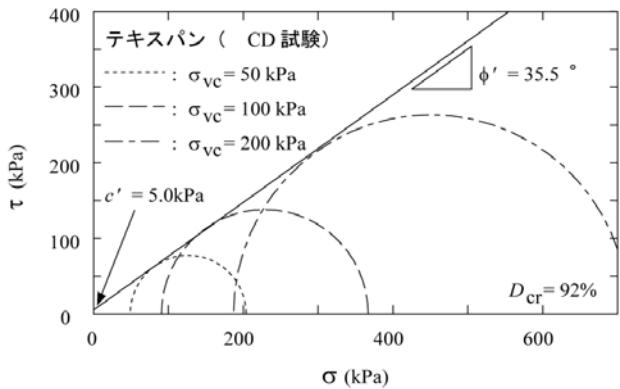
図-9 破壊時のモールの応力円
(圧密排水三軸圧縮試験)

図-9 は圧密排水三軸圧縮試験より得られた破壊時のモールの応力円群である。一方、図-10 は三軸試験の応力～ひずみ関係を BE 試験から得られた $E_{max,d}$ で正規化した場合の原地盤の $E_{sec,f} \sim \epsilon_a$ 関係の推定である。この図から、初期乾燥密度および拘束圧の違いによらずヤング率のひずみレベル依存性は同様な傾向を示していることが分かる。通常の砂質土では、ひずみレベルが 0.1%程度でヤング率が半減($E_{sec} / E_{max} \approx 0.5$)することが知られている⁵⁾が、本試験結果では $\epsilon_a = 0.1\%$ で $E_{sec} / E_{max} \approx 0.32$ となり、 $E_{sec} / E_{max} = 0.5$ に対応する $\epsilon_a = 0.045\%$ となった。この結果は、顕著なひずみレベル依存性 (ひずみに対する非線形性) を示している。これらの結果より、変形解析用の地盤パラメータとして、深さによって異なる弾性係数を適切な方法で入力する必要があると判断される。

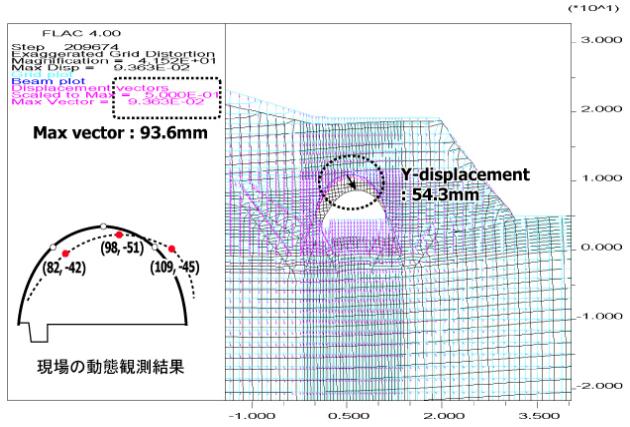
図-11 坑口部の変形図(No.003)

本研究で実施した逆解析とは、現場の動態観測結果などをフィーティングすることにより、採用した構成モデルの入力パラメータを決めることがある。今回の解析に採用した地盤モデルはモールクーロン弾塑性モデル(Mohr-Coulomb モデル)であるので、繰り返し解析によって当該現場の地盤単位体積重量(γ_t)、粘着力(c)、内部摩擦角(ϕ)、弾性係数(E)、ポアソン比(ν)を決めるとした。ただし、アーチカルバートの場合は、工場製品であるからメーカーの諸元を解析に反映している。ちなみに、補強盛土の補強部に対しては、補強材を個別にモデリングせずに、盛土材とジオグリッドが一体化した複合地盤と仮定した。図-11はアーチカルバートの下流側坑口部(No.003)における逆解析の結果であり(H20.2.8の観測結果を基準にして物性値を推定している)、現状の変位傾向と比べて、水平変位は多少小さい値であるが、鉛直変位はうまく表現できていることが分かる。表-7は逆解析により推定された現場の地盤物性値のまとめである。

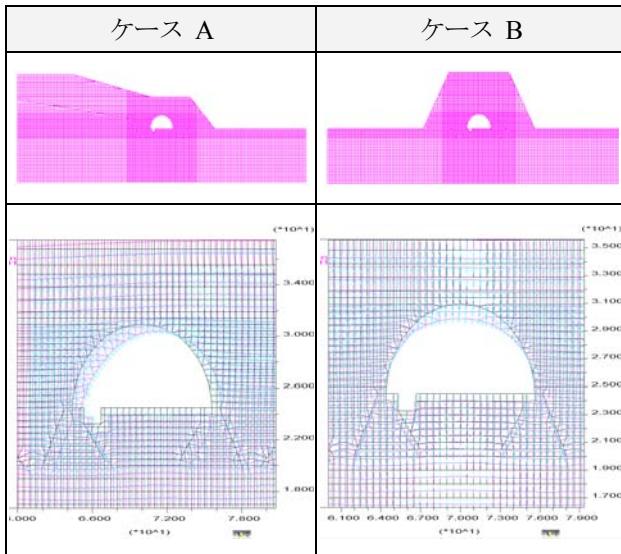
図-12 盛土形状の違いによる変形図

地形および道路盛土がアーチカルバートに及ぼす影響を検討するために定性的な解析を実施した。ケース A は当該現場の地形および施工履歴をシミュレートした解析であり、ケース B はアーチカルバートに偏土圧を与えないように施工過程を通して荷重が左右対称となるように施工する場合を想定している。

図-12 に示すように、ケース A は偏土圧の影響を受け、アーチカルバートに非対称変形を起こすことが確認された。一方、水平ボーリング及び現場調査の結果、アーチカルバートの坑口部周辺の盛土材の単位体積重量が相当低いことが分かった。

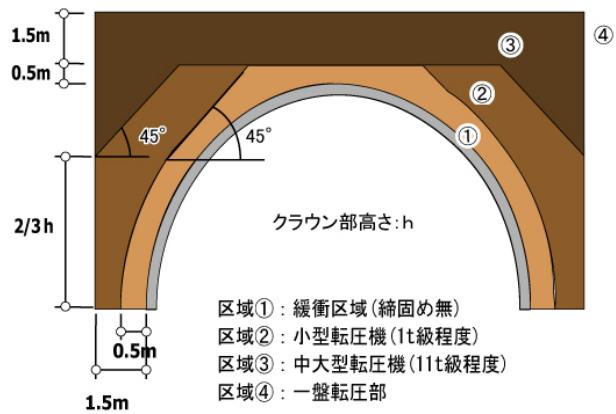
この原因として、図-13 にテクスパン工法の締固め基準（テクスパン工法設計施工マニュアル（案）、H10 年 12 月）を示す。テクスパン近傍の緩衝領域①では、無転圧で良いと規定されている。これは、テクスパン自体が柔構造であるため、領域①を十分に締固めてしまうと盛土高が天端に到達した時点でテクスパンの最終形状が半円形とならないため、換言すれば、トンネル周辺の土の締固め度を加減することでトンネルの形状を半円形に保つことを暗に期待している。これでは、偏土圧が作用した時に、テクスパンが歪み変形を生じるのは容易に推定される。

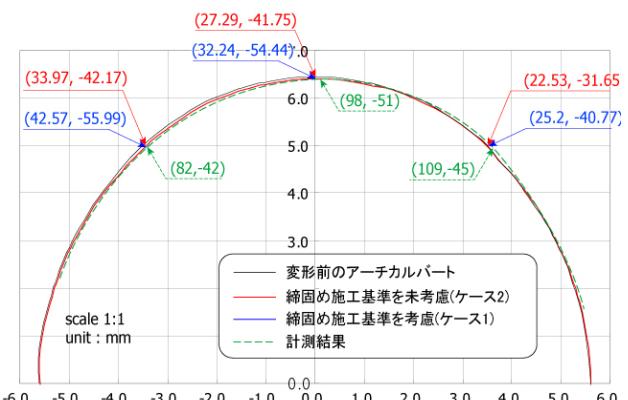
図-14 解析結果と計測結果の比較

表-8 は、最初段階で逆解析より推定した地盤物性値（表-7）に加えて、領域①～④の転圧の差を考慮して地盤物性値（単体積重量、弾性係数、ポアソン比）を再算定した結果である。図-14 には、締固め施工基準を考慮した場合としない場合の数値解析結果と現場の動態観測結果を比較している。

この結果から、ケース 1 の天端沈下量がケース 2 に比べて最大 30% 大きいことが分かり、アーチカルバート周辺の締固め度がカルバートおよび盛土の変形に大きく影響することが明らかとなった。図-15 は、締固め度が異なる領域ごとの変形率を計算した結果である。領域 1 の変形率は約 10% 程度と最大値を示している。この結果より、アーチカルバート部に近いほど弾性係数のひずみ依

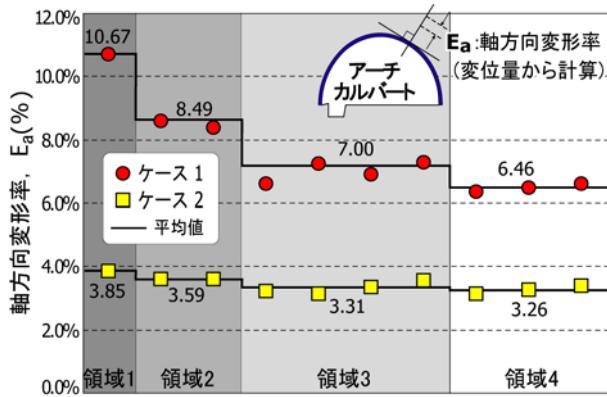
図-15 締固め度領域ごとの変形率

存性により剛性が小さくなり、より変形しやすいうこと(図-10 参考)、したがって、締固め度の差による剛性の違いが構造物の不均等な変形の原因になった可能性が高いと言える。

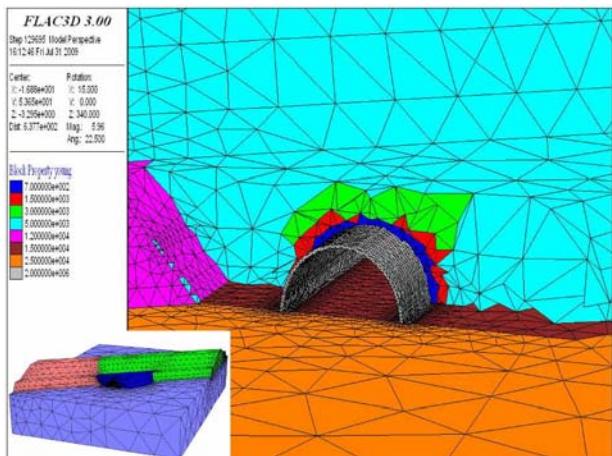
図-16 3D モデルと締固め度領域

アーチカルバートの坑口近傍において、典型的な3次元変形挙動が観察された。とりわけ、当該現場の場合は、傾斜した地形条件、縦断・横断方向の施工履歴が平面的ではなく立体的であった。よって、本研究では3次元数値解析を実施して、トンネル線形の変形挙動に及ぼす地形条件および施工履歴による影響を検討した。図-16に本解析に用いた3Dモデルを示す。施工によるアーチカルバートの内空変位の変化は、図-17のようにカルバート構造物の設置後、補強盛土の築造、道路体盛土工事と進むにつれ、側壁および中央部の変位が増加し、道路体盛土および偏土圧の影響を受けてカルバートの左右側の壁部および天端部の水平方向の変位がそれぞれS字型を示していることが分かる。この傾向は、現場の動態観測結果と同じ傾向であった(図-18)。

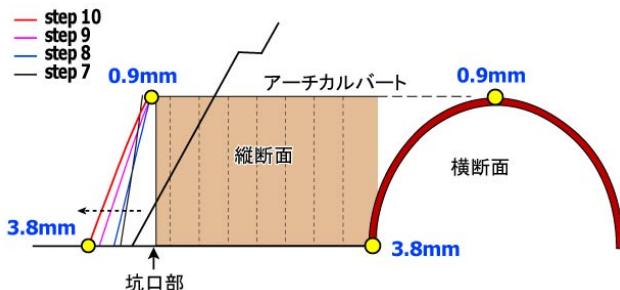
図-19 坑口部の縦断方向の変形傾向

3次元数値解析より予測した坑口部とアーチカルバート中央部の変位傾向をそれぞれ 図-19、図-20 に示す。これらの結果から、坑口部の縦断方向の変位は前面方向へ最大 3.8 mm 発生し、カルバートの下端部の変位が上端部より大きいことがわかる。

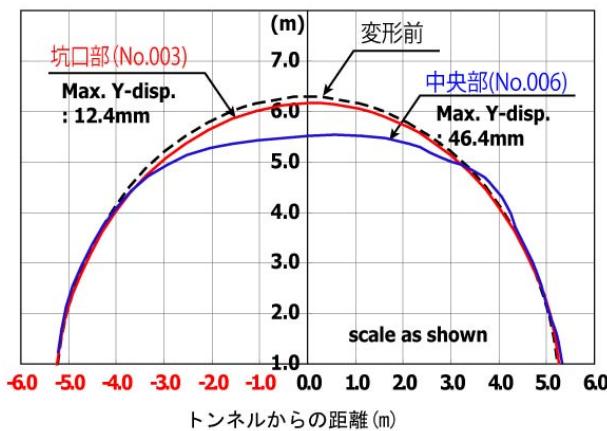
図-20 坑口部と中央部の発生変位の比較

一方、坑口部の天端の沈下量は最大 12.4 mm、中央部は 46.4 mm 発生し、中央部の上載荷重が坑口部より大きいこと、さらに締固め不足により盛土地盤のアーチング効果がうまく発揮されていないことが確認できた。以上の事柄から、坑口部の偏土圧と中央部の高盛土がアーチカルバートの変形の原因と考えられる。

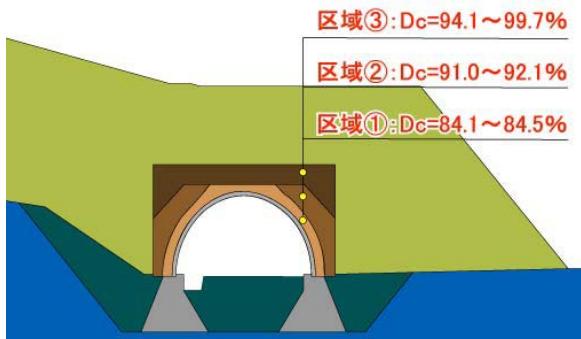
図-21 水平ボーリングによる現場の締固め度調査

図-21は、現場の水平ボーリング調査により盛土の締固め度を調べた結果である。アーチカルバート周辺の区域①の締固め度は84%程度であり、区域②と区域③の締固め度はそれぞれ91%，94%以上であった。この結果から各区域の締固め度は施工マニュアルが規定している締固め度を十分に満たしていたことが分かる。このように当該現場の場合、盛土の使用材料や盛り立て、締固めなどの施工方法は、「テクスパン工法設計・施工マニュアル」に適合したものとなっており、マニュアル上問題となる点は見当たらなかった。

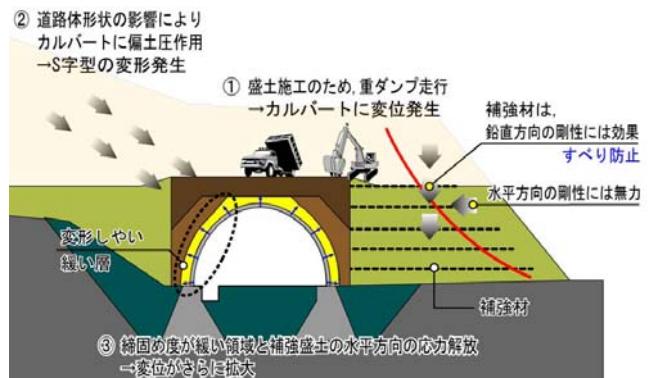
図-22 変形メカニズム

以上に述べた事柄により、カルバートのS字型の大変形の発生メカニズムは以下のように推定できる(図-22)。

- ①アーチカルバート設置後の盛土施工のため、重ダンプの走行に伴い変位が発生、
- ②道路体盛土の形状の影響により、偏土圧が作用してアーチカルバートがS字型に変形、
- ③アーチカルバート周辺の締固め度が相対的に緩い領域の存在および補強盛土部の水平方向の応力解放の影響で変位がさらに拡大。

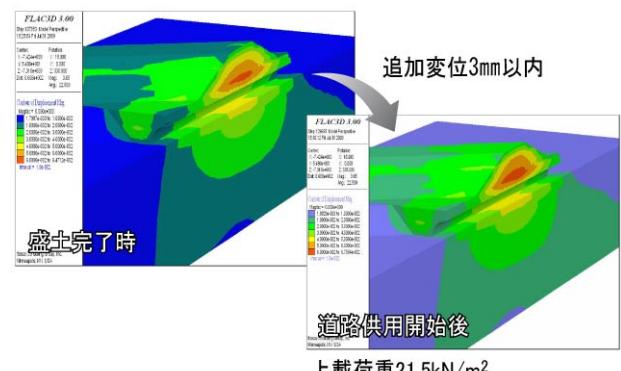
図-23 舗装・交通荷重による影響

現場は、土工事が終了しているので追加の死荷重に対しての検討は必要ない状況であった。なお、道路の供用中の舗装・交通荷重の影響を検討した結果、上載荷重21.5 kN/m²（交通荷重=10 kN/m²、舗装=0.5m×23 kN/m³）に対して、約2.9 mmの追加変位の発生が予想されたが、カルバートのさらなるクラック等の発生の危惧は大きくなないと判断された(図-23)。

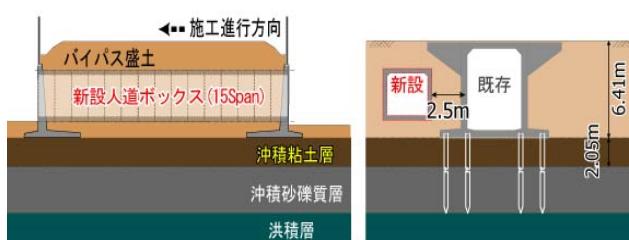
図-25 人道ボックスの設置現況

本事例は、図-25のような約10万台／日の通過交通量を有する兵庫県の重要幹線道路のバイパスにおいて、バイパス盛土内の既設横断ボックスに近接した位置において、人道ボックスを新設する工事に伴い発生したボックスの沈下および盛土の変形トラブルに関する事例研究である。表-9に当該現場に設置されるボックスカルバート構造物の諸元をまとめておく。

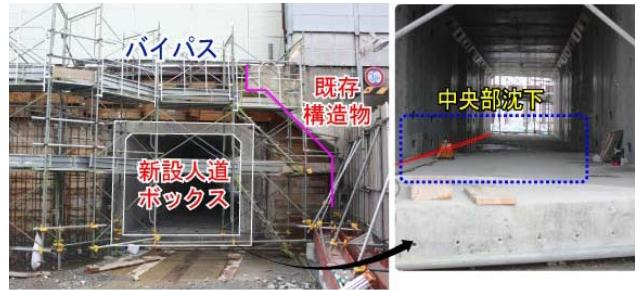
図-26 沈下トラブル状況

図-25のようにボックスの中間部において、管理値を超える最大94mmの沈下が観測されて工事が中断された。本研究では、事後に実施した地盤調査結果ならびに施工順序を反映した数値解析を実施して、沈下・変形の原因を究明し、適切な事後対策工を検討した。

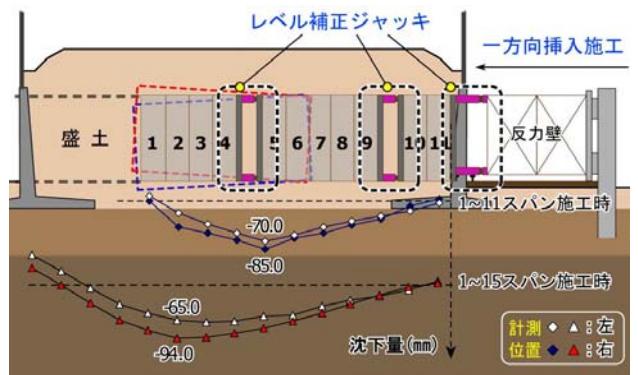
図-26 アンダーパス施工計画と動態観測結果

当該現場に採用されたR&C工法は供用中の交通路を遮断することなく、その直下にボックスカルバートを設置するアンダーパス施工法の一種であり、現場の施工法としては、図-26に示すようにセグメント長が1.52mの矩形のコンクリートボックスを一方向挿入法が採用されている。ちなみに、施工中のレベル補正のために3箇所の油圧ジャッキが設置された。しかし、工事中の動態観測の結果から、ボックスカルバートの挿入につれ、ボックス両端部に隆起が発生し、中間部において最大94mmの沈下が観測された。沈下の傾向として、既存ボックス側である右側の沈下量が大きく、左側が相対的に小さい傾向を示している。なお、工事中に設定した沈下管理基準値は一次および二次管理値がそれぞれ15mm、60mmであった。一次管理値を越えた時点で上部路面の沈下の動態観測を開始し、二次管理値を越えた時点から計測頻度の増加および路面監視を強化した。なお、路面の最大沈下量は32mm程度で、降雨時には上部路面の沈下が進行することも確認された。

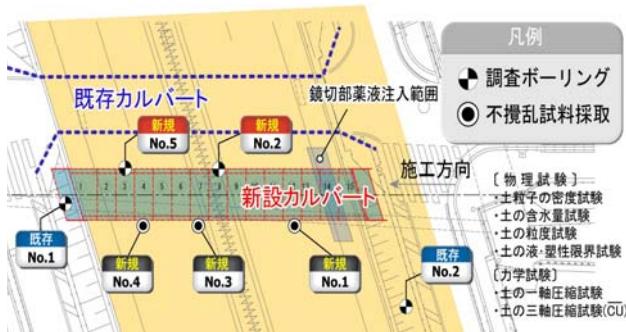
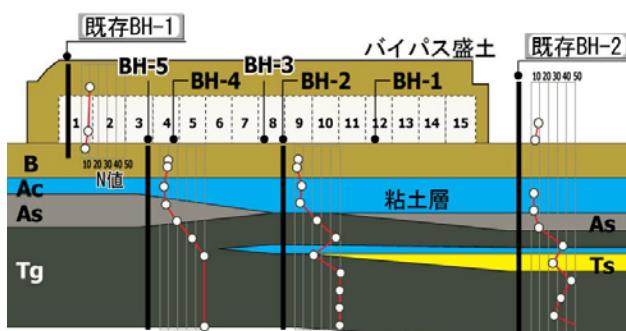
図-27 地層推定断面図

図-27に示すように、現場の地盤の状態を詳細に把握するため、追加の地盤調査を実施した。まず、既存のボーリング資料を補足する目的で、1mピッチの標準貫入試験を伴う調査ボーリングを2箇所において実施した。さらに、その調査ボーリングはボックスカルバート内部にて実施した。その調査結果より、ボックスカルバート直下の盛土層は、比較的ルーズで予想外に軟弱(N 値の3程度)であったことも明らかとなった。

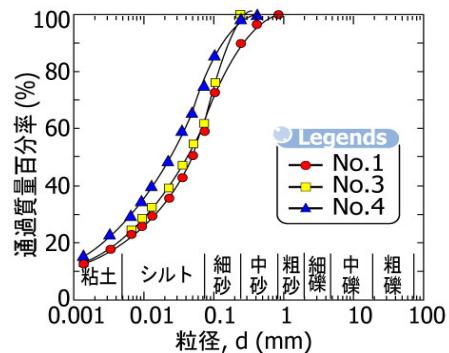
図-28 沖積粘土の粒径特性

また、ボックスカルバート下部の軟弱な粘性土層を対象として、3箇所で不攪乱試料を採取し、採集された試料を用いた室内土質試験を行った(図-28および図-29)。表-10は室内試験結果のまとめである。現場の沖積粘土層の土粒子の密度は $\rho_s=2.66 \sim 2.71 \text{ g/cm}^3$ 、自然含水比は $w_n=22.7 \sim 28.1\%$ で、砂分の混入が比較的多く、粘性土としては一般的な含水比よりも若干小さな値であることが分かる。また、粒度組成とコンシスティエンシー特性から細粒分が多い土の曲線状態を示し、工学的分類では「CL」粘土(低液性限界)に分類された。この結果より、当該現場に分布している沖積粘土層は圧縮性が小さく、体積変化率や透水性が小さいなどの工学的性質が明らかとなった。

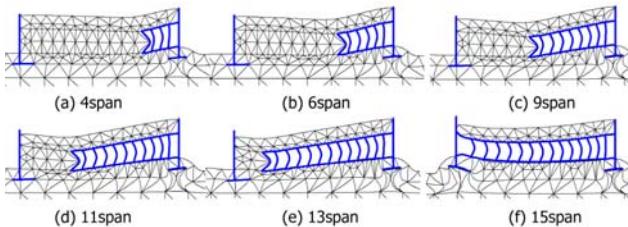
図-30 掘削による変形挙動(PLAXIS)

図-30は、施工順序を反映した2次元変形解析結果である。解析結果より、ボックス設置による上載荷重の除荷の影響により、工事中に段部の隆起が発生しているのが確認された。このような下部地盤の変形の影響により、一方向挿入施工時において所定のレベルを確保することが難しくなる。結果として、図-32に示す施工最終段階では、現場の計測結果と同様に、段部は隆起し、中間部は沈下する傾向が見られた。なお、施工履歴を厳密に反映した3次元変形解析(図-31)の結果では、最終掘削後のボックスカルバートの下部の沈下は5.0~8.1 mm程度であり、実際の沈下量と比較して解析結果の沈下量の方が小さい値となった(図-32)。これは元々ボックスカルバ

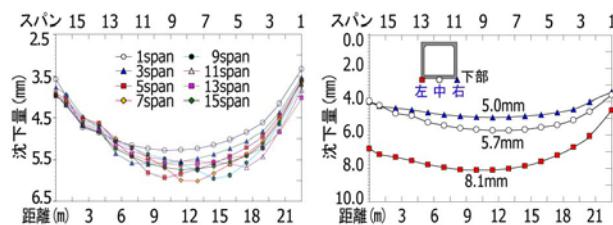
図-32 ボックスカルバートの沈下傾向(FLAC3D)

ートの上部に作用している荷重自体も小さいこと、また、ボックスカルバートの施工が「鉄板→箱形ループ→内部掘削→高剛性のカルバート押込み」の順で行われたことを数値解析に反映すると、各施工段階で順次応力解放が生じるために実測よりも大きな地盤隆起が発生し、結果として沈下量が小さくなったものと考えられる。なお、実際の変状とは異なり、左側より右側の沈下量が小さく予測されたのは(図-32(b))、数値解析において既存ボックスカルバートによる変位拘束効果であると考えられ、本稿の3.2に示すような追加検討を実施した。

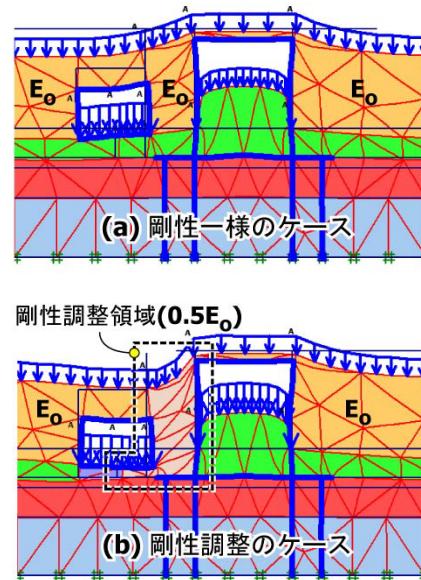
図-33 地盤剛性による変形挙動(PLAXIS)

図-33の解析結果は横断面の変形を示したものである。盛土層の剛性を一様と仮定した解析では、ボックスカルバートが既存ボックスカルバートの反対側に傾斜する結果となり、横断面の変形は実際の変形状況(動態観測結果)と異なった。

一方、既存のボックスカルバートとの間とボックスカルバート下部の盛土層の剛性を共に $1/2$ とすると、図-33(b)に示すように既存のボックスカルバート側に傾斜し、実際の変形状況に定性的に一致する結果となった。これらの結果より、この部分の盛土層が締固め不足さらには雨水による浸食の影響により比較的柔らかかったと推定され、これは地盤調査結果(例えば、ボックスカルバ

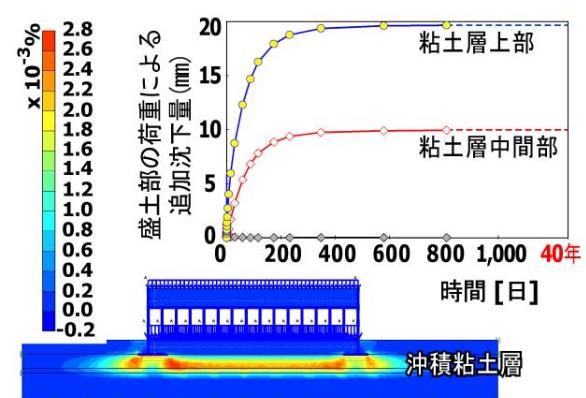
図-34 粘土層の長期沈下量(PLAXIS)

盛土層の下部に存在する厚さ約2mの沖積粘性土層の長期沈下を検討する目的でボックスカルバート施工の終了後、粘性土層の過剰間隙水圧がほぼ消散するまでの期間の圧密解析を行った。図-34は沖積粘性土層のせん断変形増分と沈下の経時変化をそれぞれ示したものである。沖積粘性土層の沈下速度は、施工の初期段階で大きく、およそ1年で沈下が落着き、粘性土層上面の最終沈下量は約20mm程度と小さいことが分かる。

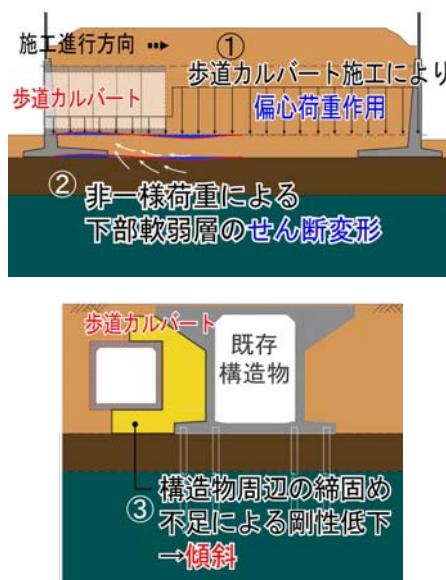
図-35 変状メカニズム (①→②→③)

当該バイパスの道路面の沈下に対する応急対策（薬液注入）時に、道路面直下のコンクリート床版と下部の盛土層との間に空洞があることが判明した。これは道路盛土の建設から約40年が経過して、この部分が雨水の浸透水等により緩んだ状態にあったところに加えて、ボックスカルバート工事の掘削により、空洞がさらに拡大したものと推定された。なお、厳密な地盤調査および数値解析より推定されたボックスの沈下メカニズムとしては、人道ボックスの挿入により基礎地盤に非一様荷重が作用し、新設されたボックスの周辺の軟弱層にせん断変形が生じたためと考えられる（図-35）。
