## 台風の豪雨によって発生した表層崩壊現場における 崩壊土層の工学的特性と崩壊メカニズムの推定

土木学会論文集A2（応用力学）, 70(2):I\_397-I\_408

# 台風の豪雨によって発生した表層崩壊現場における崩壊土層の工学的特性と崩壊メカニズムの推定

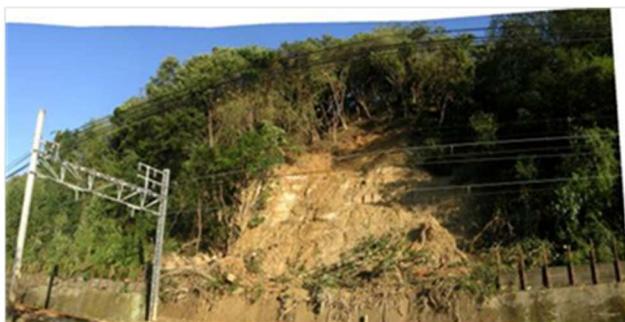
**写真-1** 崩壊斜面の状況

基盤となる地質は、第三紀鮮新世の常滑層群の砂礫岩、シルト岩、砂岩である。地質層序は、斜面上部から砂礫岩、シルト岩が分布し、一部、数10cm~数mの層厚で砂岩が挟在する。層理面は、南北~北東~南西方向、5~15度の北西傾斜であり、崩壊地斜面周辺では、斜面に対してゆるい流れ盤を呈する。**写真-1**に鉄道に影響を与えた代表的な表層崩壊の状況を示す。

この崩壊地は、幅約20m、高さ約20mで、斜面下部にある落石防護柵に設置されていた土砂崩壊ワイヤーセンサーの切断時刻から判断して、2009年10月8日5時23分に崩壊したことが分かっている。また、この崩壊地は、大部分が強風化したシルト岩で、上部に強風化した砂礫岩が認められる。**図-1**は、崩壊後の地形測量の結果である。この図から、崩壊地は、明瞭な谷地形では

通常の豪雨での崩壊は、降雨の集水性が高い凹形谷型斜面で発生することが多い。そこで、本論文では凸形尾根型斜面で発生した崩壊地(**写真-1**)を対象にして崩壊メカニズムの解明に向けた詳細な検討を行った。

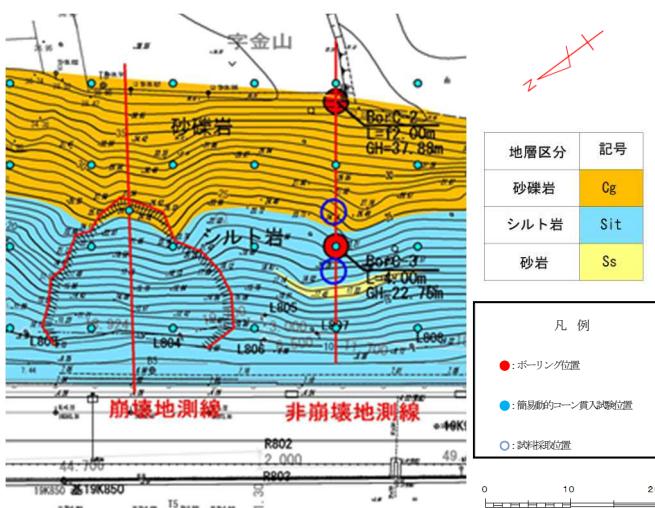
**図-1** 平面図(崩壊後の地形)

なく凸形尾根型斜面であることが特筆すべき点である。

鉄道会社の災害復旧工事の記録を調べた結果、1961年、2000年に当該斜面周辺で崩壊が発生し、擁壁、落石防護柵が補修された記録が残っている。補修された箇所は**図-1**で示した範囲より100m程度右側の斜面で、2009年台風によっても再度崩壊した凹形を呈する斜面である。

つぎに、崩壊土層の地盤の工学的特性を把握する目的で、乱さない試料の採取を試みた。乱さない試料の採取は、青山ら<sup>10)</sup>が考案したネイルサンプリング法を用い、地山を平滑に切り出して、平滑な地盤面にベークライト板を設置して、20cmの釘を直径20cmとなるように打ち込み、僅かな拘束力を与えてブロック試料を採取した。試料は、推定された崩壊土層である強風化砂礫岩、強風化シルト岩、強風化砂岩のそれぞれから3試料、合計で9試料を採取した。図-1に強風化砂礫岩、強風化シルト岩の試料採取位置を示している。

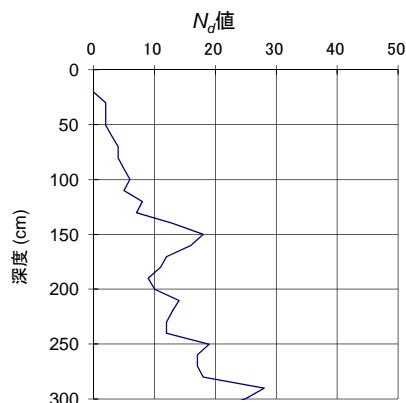
**図-2** 簡易動的コーン貫入試験結果 (BorC-3 地点)

非崩壊測線(BorC-3地点)において簡易動的コーン貫入試験を実施した結果を代表として**図-2**に示す。この図から表層1.2m程度までは $N_d < 5$ で非常に緩く、それ以深は漸増する傾向を示している。ここで、現地調査などから推定した崩壊の深さが1.0から1.5m程度であったことを考慮すると、 $N_d < 5$ の表土層(強風化土層)が崩壊したものと推定した。

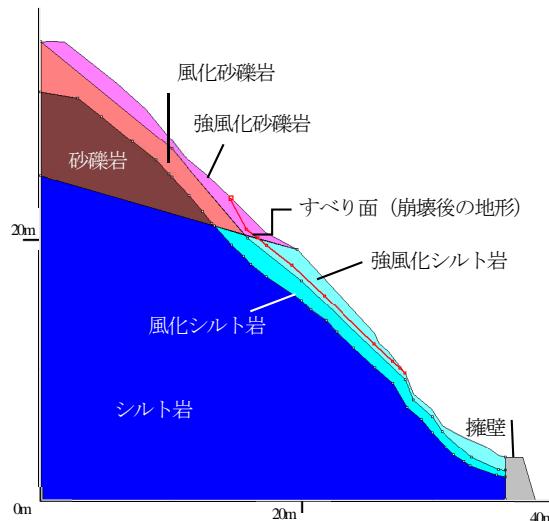
図-3 崩壊地測線の断面図（崩壊前に地形復元）

した。地盤区分は、未崩壊地測線で実施した簡易動的コーン貫入試験結果と同様の区分とし、崩壊地測線で実施した簡易動的コーン貫入試験の結果に応じて、 $N_d < 5$ を強風化岩、その他は未崩壊地の投影断面で $N < 10$ を風化岩、 $N < 10$ 以上を基岩に区分した。図-3に推定した地質、地盤区分を示した。

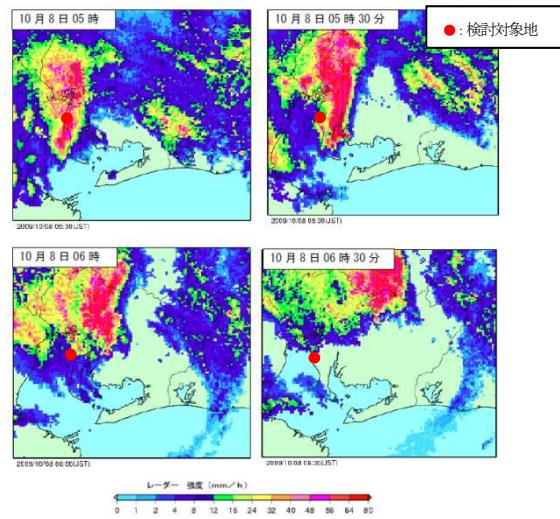
図-4 レーダー雨量観測時系列変化<sup>10)</sup>

（以降、台風18号豪雨と呼ぶ、累積雨量234mm、最大時間雨量75mm）である。台風18号豪雨は、図-4に示すとおり、強い降雨域が西から東に移動し、猛烈な降雨をもたらした。検討対象地に近接する雨量計のデータを図-5に示す。先に述べたとおり雨域の移動に伴って降雨が増加し、最大時間雨量を観測後、降雨が収束していく後方集中型の降雨であることがわかる。さらに、検討対象地の東側を台風の中心が通過したため、周辺の風速、風向きデータを確認すると、2009年10月8日3時から6時にかけて北西向きの検討対象地斜面に対して、北北西から北西方向の強風（風速7~30m/s）を受けた（図-6参照）。一方、東海豪雨は、東海市を中心に雨が降っており、雨量計の観測データは、図-7に示すとおり中央集中型の降雨である。この豪雨時に観測された風速は、1~2m/s程度で台風18号豪雨時に比べると小さい。

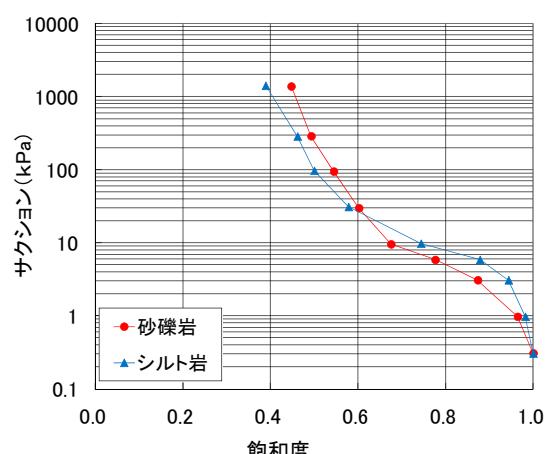
図-8 保水性試験結果

保水性試験の結果を図-8に示す。この結果から高飽和領域では、いずれの試料もサクションの低下が著しいことがわかる。図の飽和度90%（図上では飽和度0.9）を見ると、強風化シルト岩のサクションは4kPa程度で、強風化砂礫岩のサクション2kPa程度の倍程度である。表層崩壊を考える場合、僅かな粘着力の差が斜面安定に影響する。特に豪雨による斜面崩壊で強風化層が高含水領域（飽和度0.6~0.9）となった場合、同じ飽和度でも強風化シルト岩の方が強風化砂礫岩と比較して倍程度のサクションを有していると言える。

図-11は、強風化シルト岩ならびに強風化砂礫岩のせん断時のせん断応力  $\tau$  と鉛直応力  $\sigma_v$  の関係をそれぞれ示したものである。いずれの試料のせん断強度も不飽和状態が飽和状態より大きいことがわかる。さらに、不飽和状態および飽和状態の破壊線を比較すると、破壊線の傾きである内部摩擦角  $\phi_d$  はほぼ同じであるのに対し、飽和状態の粘着力  $c_d$  はほとんど消失している。これは、飽和化によってサクションが大きく低下したためと推察<sup>8)</sup>でき、高飽和領域でサクションが急激に低下した保水性試験の傾向と対応している。

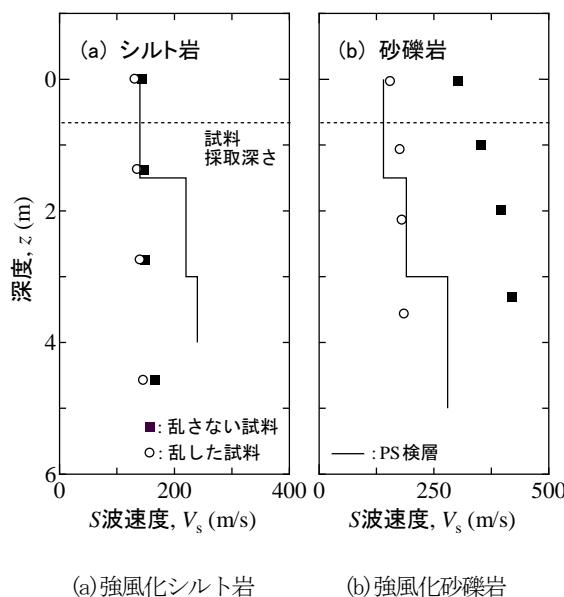
図-9 原位置と室内でのせん断波速度の比較

潤密度および応力状態を再現した乱した供試体を用いて実施した。なお、本試験では原位置における土被り圧を再現するために、拘束圧を変化させている。図-9(a)および(b)はそれぞれ、強風化シルト岩および強風化砂礫岩の乱さない試料を用いて実施した室内 BE 試験により求まつた S 波速度( $V_s$ )<sub>labu</sub>、乱した試料を用いて実施した BE 試験により求まつた S 波速度( $V_s$ )<sub>labd</sub>と PS 検層により求まつた原位置の S 波速度( $V_s$ )<sub>f</sub>を比較したものである。

図-9(a)の結果より、強風化シルト岩層においては、GL-0m から 1.5m までの( $V_s$ )<sub>f</sub>と( $V_s$ )<sub>labu</sub>がほぼ一致していることから、深度 0.8m (図-9 中の破線位置) で採取した試料の乱れの影響は小さいと考えられる。また、1.80m より深い深度に着目すると、( $V_s$ )<sub>f</sub>と( $V_s$ )<sub>labu</sub>はかい離していることがわかる。これは今回採取した試料が、地表に近いほど風化作用によって固結度が小さくなる性質を持っており、強風化した材料を用いて拘束圧の変化のみでは深部の状態を室内試験で表現することができなかつたためだと考えられる。さらに、乱した試料の S 波速度( $V_s$ )<sub>labd</sub>と乱さない試料の S 波速度( $V_s$ )<sub>labu</sub>を比較すると、( $V_s$ )<sub>labd</sub>が( $V_s$ )<sub>labu</sub>よりわずかに小さい。これは、試料の搅乱により土粒子の骨格構造が破壊され、 $V_s$ がわずかに低下したと考えられる。一方、図-9(b)の結果より強風化砂礫岩層では( $V_s$ )<sub>labu</sub>が( $V_s$ )<sub>f</sub>を大きく上回っていることが分かる。これは、BE 試験を実施した供試体内に、波長に対して径の大きい土粒子が混入していたためだと考えられる<sup>12)</sup>。そこで、径の大きい土粒子を除き、密度を調整した乱した試料の結果、( $V_s$ )<sub>labd</sub>と( $V_s$ )<sub>f</sub>がほぼ同じ値を示している。このことから、表層の強風化砂礫岩試料は、乱れの影響を受けにくいものと考えられる<sup>8)</sup>。

以上、BE 試験の結果、室内試験に用いた試料は、乱れの少ない強風化シルト岩と、乱れの影響を受けにくい強風化砂礫岩であることを確認した。さらに、その試料を用いて低拘束圧状態での一面せん断試験を実施した。その結果、飽和状態では強風化シルト岩より強風化砂礫岩の強度の方が大きいことが明らかとなった。

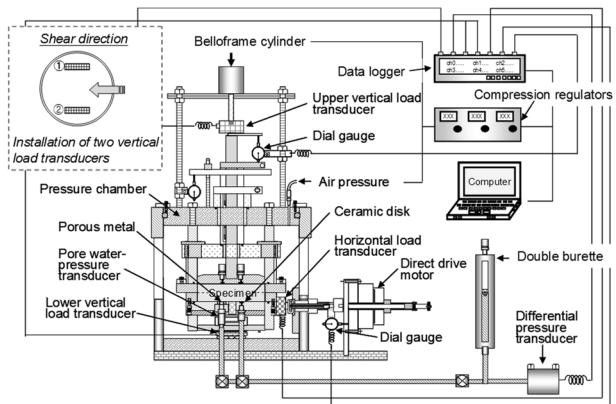
図-10 定圧一面せん断試験機の概要<sup>13)</sup>

せん断試験に用いた試験機は、定圧一面せん断試験機<sup>13)</sup>(図-10)である。本試験機の特徴は、低容量の荷重計を用いることで、低拘束圧条件下でのせん断挙動の把握が可能となっており、表層崩壊のように、鉛直有効応力が小さい条件下でのせん断強度特性を把握することができる。試験に用いた供試体は、青山<sup>14)</sup>を参考に、管の押し込み法で作成した。管の押し込み法とは、単純に刃を取り付けた管を押し込むだけでなく、押し込みによる管からの試料面の圧縮を避けるため、刃先の半分を押し込んだ後に、刃の外側の土を取り除く作業を繰り返す方法である。この方法により、 $\phi=6.0\text{cm}$ ,  $h=2.0\text{cm}$ の乱れの少ない供試体を丁寧に切り出した。

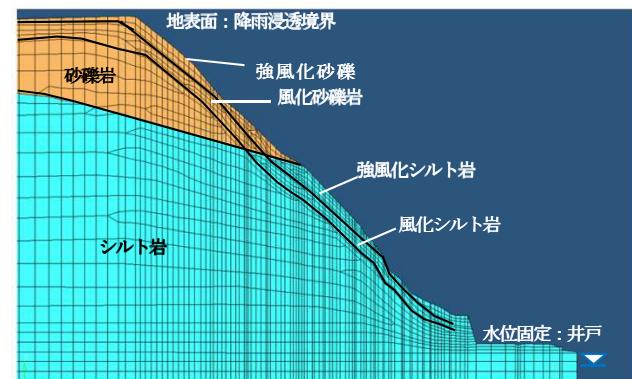
(b) メッシュ拡大図

解析領域は、斜面への涵養域を考慮して斜面法尻から背後斜面200m程度とした。解析モデルは、先に述べたとおり地質、地盤区分に従い設定した。背後斜面は、地形に合わせて崩壊した斜面側の土層構造が一様に分布する仮定して設定した。また、のり尻にある擁壁は、解析を簡便化するために便宜上土層として扱った。解析領域と境界条件を図-12(a)、斜面部のメッシュ分割拡大図を図-12(b)に示すとおりとした。浸透流解析の境界条件は、図-12(a)に示すように、地表面を降雨浸透境界、側面を水位固定境界とした。固定水位は、調査時(2010年6月)に確認した近隣の河川水位および斜面下の畠にある井戸水位を参考として、それぞれ設定した(EL+6m, EL+2m)。なお、河川水位や井戸水位は豪雨や地下浸透

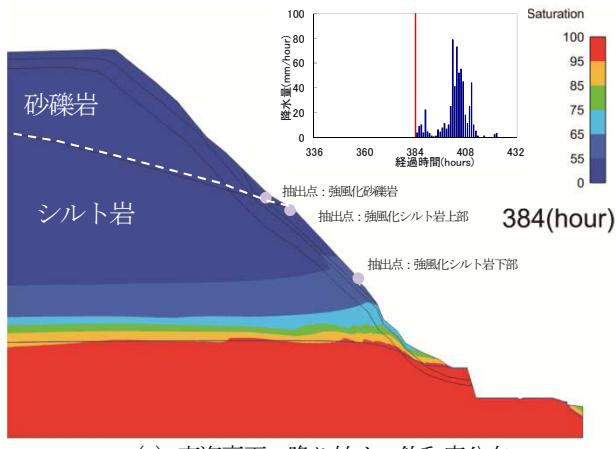
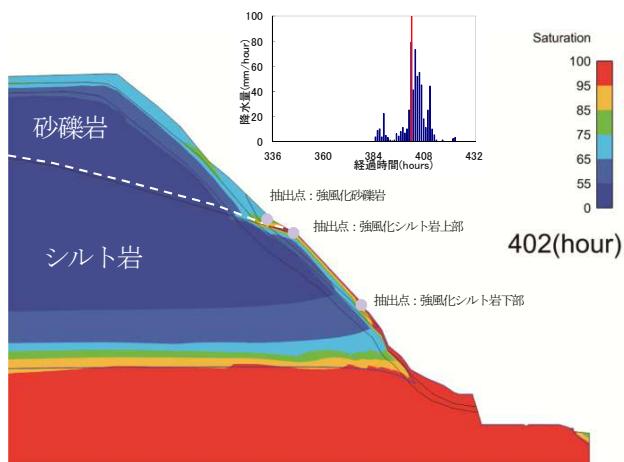
図-13 浸透流解析結果（東海豪雨）

東海豪雨および台風18号豪雨の解析の結果を図-13、図-14に示した。ここで、解析結果抽出時間は、それぞれ図中の右上にある経過時間と降水量の関係図に赤で示

した時間に相当し、降り始めと最大時間雨量を観測した時刻である。降り始めと最大時間雨量観測時までの飽和度分布の変化は、両者ともほぼ同様で、早い段階で強風化砂礫岩層と強風化シルト岩層の境界部で強風化岩層が飽和に近づくことがわかった。さらに、強風化シルト岩部の地表面から飽和度が高くなる結果となった。この解析の結果から、地質構造に起因する地盤の透水特性に依存して、強風化岩境界付近と強風化シルト岩で高飽和帯が形成されやすい。さらに、強風化シルト岩では地表面から飽和度が上昇する特徴がある。次に、図-13、図-14 に示す強風化砂礫岩、強風化シルト岩(上部、下部)のすべり面周辺にある 3 点における飽和度の経時変化を調べた。

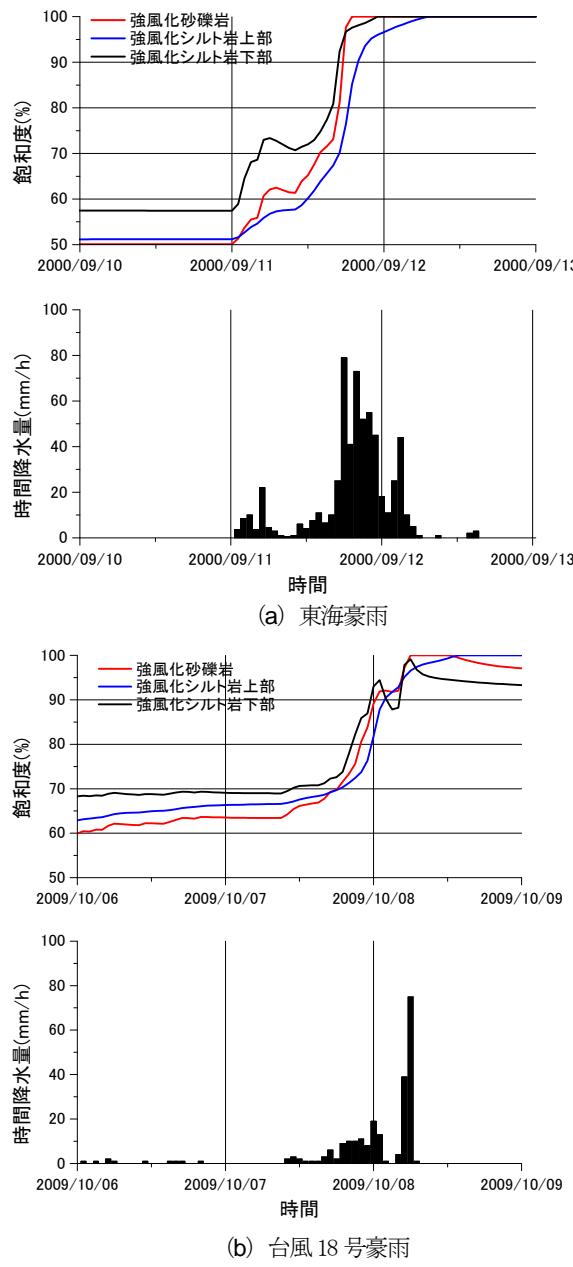
図-15 抽出点での飽和度の経時変化

図-15(a)は東海豪雨時の抽出した 3 点の飽和度の時間変化である。一連の降雨を受ける前(9月 11 日 0 時)における飽和度は、強風化砂礫岩および強風化シルト岩上部が 50%程度、強風化シルト岩下部が 57%と強風化シルト岩下部の飽和度が若干高い。最大時間降水量観測前(9月 11 日 19 時)における飽和度は、強風化シルト岩上部

が 70%，強風化シルト岩下部が 80%，強風化砂礫岩が 90%となり、最大時間降水量観測時刻(9月 11 日 20 時)に強風化砂礫岩と強風化シルト岩の下部がほぼ飽和に近づくが、強風化シルト岩の上部が飽和度 75%程度と低い状態で、後続の降雨によって 8 時間遅れて飽和に近づいている。一方、図-15(b)は台風 18 号豪雨時の抽出した 3 点の飽和度の時間変化である。台風による一連の降雨が降り始める前の先行降雨によって、10月 7 日 9 時の飽和度は、強風化砂礫岩 63%，強風化シルト岩上部 65%，強風化シルト岩下部 68%であり、東海豪雨時と比較して飽和度が 10%程度高い状態である。さらに、10月 8 日 0 時の時間降水量 19mm を受け、飽和度が強風化シルト岩上部 82%，強風化砂礫岩 90%，強風化シルト岩下部 93%と高まり、最大時間降水量観測時刻の直前(10月 8 日 3 時)で強風化シルト岩下部の飽和度のみ 87%に一旦低下するが、最大時間降水量観測時刻にすべての箇所で飽和に近く。

この結果から、台風 18 号豪雨では、先行降雨の影響によって飽和度が 65%程度と高まっていたところに、時間降水量 1 から 20mm 程度の連続した降雨によって強風

化岩の飽和度が90%程度に上昇、最大時間降水量時に飽和に近づいた。一方、東海豪雨は、一連の降雨前の飽和度が台風18号豪雨と比較して10%程度低く、最大時間降水量観測後8時間で飽和に近づいている点が異なっている。この違いが安定度にどの程度影響するか二次元斜面安定解析で検討した。

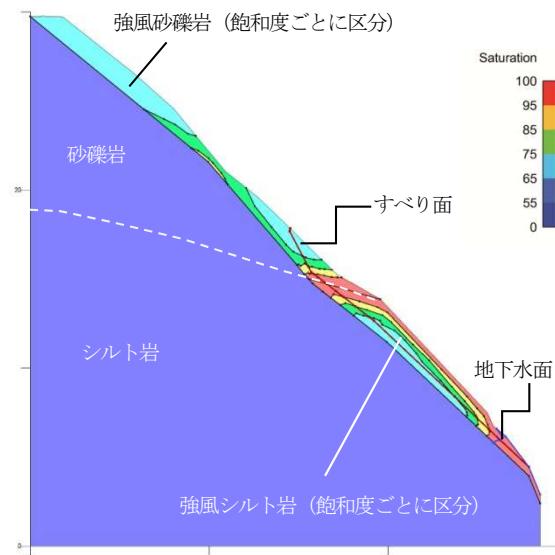
図-16 安定解析モデル（台風18号豪雨崩壊時刻）

図-16に崩壊時刻の二次元飽和・不飽和浸透流解析結果に基づいた安定解析のモデル、図-17はすべり面周辺の拡大図を示す。なお、安定解析モデルは、すべり面に関する強風化岩のみを対象にした。また、時間とともに刻々と変化する飽和度に応じた単位体積重量、せん断強度を設定するため、強風化シルト岩、強風化砂礫岩ごとに浸透流解析で得られた飽和度分布の飽和度を飽和度10%刻みで区分し、モデル化している。

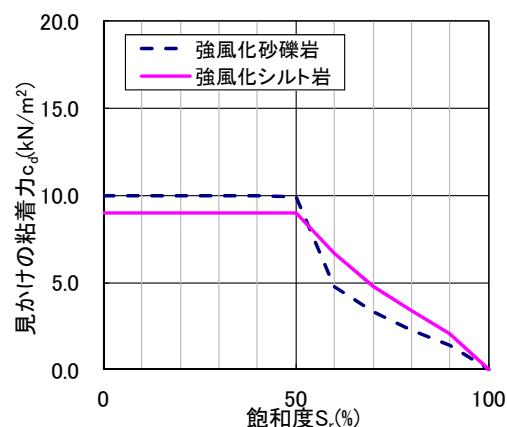
図-18 飽和度に応じた見かけの粘着力の設定

室内試験で述べたとおり、材料および飽和度の違いによらず破壊線の傾きである内部摩擦角 $\phi_d$ はほぼ同じ値であるのに対し、飽和状態の粘着力 $c_d$ はほとんど消失していた。このことから、不飽和から飽和に至る過程で内部摩擦角は一定、粘着力は飽和度に応じて低下させることとした。飽和度に応じた粘着力の低減は、一面せん断試験の浸水飽和時の粘着力がほぼ消失していたことから、材料の骨格構造による粘着力の増分の影響は少なく、サクションによる見かけの粘着力がほとんどであると考えた。サクションとサクション応力の関係は、保水性試験結果から推定できるとの報告<sup>20)</sup>がある。そこで、この

推定方法を用いて見かけの粘着力を算出した。解析では、不飽和状態で実施した一面せん断試験結果の粘着力を上限に図-18に示すとおり設定した。加えて、飽和度により土の単位体積重量も図-19に示すように変化させた。なお、地下水位は、飽和・不飽和浸透流解析結果から得られる地下水線とし、地下水線がすべり面より上にある場合、地下水線以下を水圧としてすべり面に作用させた。

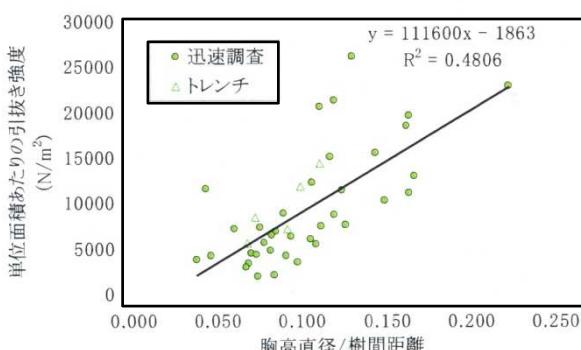
図-20 胸高直径/樹間距離と根系の単位体積当たりの引抜き強度<sup>22)</sup>

による見かけの粘着力増分は、胸高直径と樹間距離の比と単位面積当たりの根系の引抜き強度の関係があるとの報告<sup>22)</sup>を参照（図-20）して、植生の樹木根系による粘着力増分を表-3のとおり仮定した。

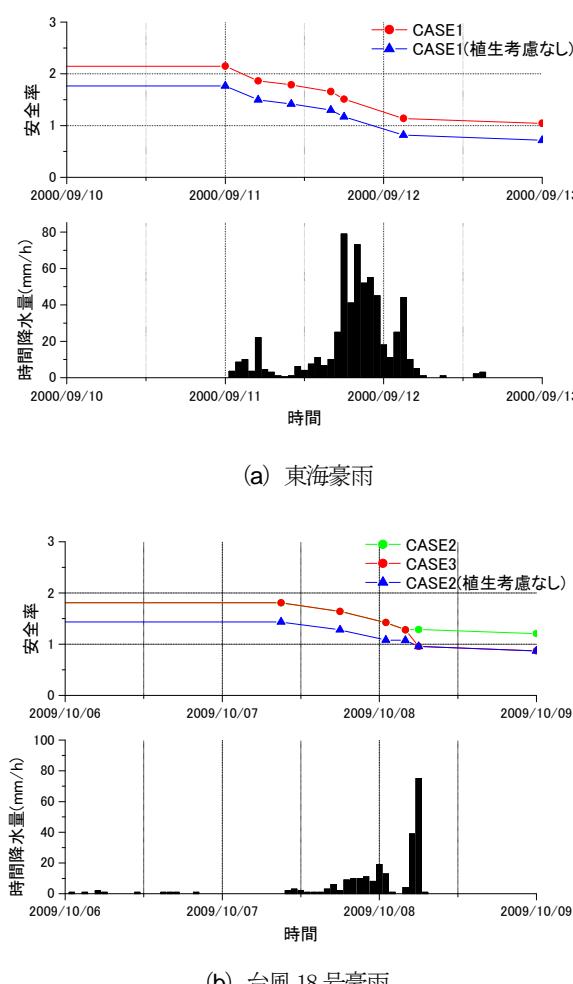
図-21 安全率の経時変化

それぞれのケースの時間降雨と安全率の変化を図-20に示した。図-21(a)は、ケース1（東海豪雨）の安全率の経時変化を示している。ケース1の安全率の変化は、全体的にゆっくりと安全率1.0に向かって低下している。ただ、根系の見かけの粘着力増分によって、一連の降雨期間中、安全率は1.0以上あり、実際崩壊しなかった事実と整合する。一方、図-21(b)は、ケース2（台風18号豪雨）とケース3（台風18号豪雨、根系の見かけの粘着力

増分が低下した場合）を示したものである。ケース2のように根系の見かけの粘着力増分が減少しない場合は、安全率は1.0より大きいが、ケース3のように、台風による強風によって、樹木が揺すられ、根系の見かけの粘着力増分が減少したと仮定した場合は、強風を受けた3時ごろから安全率が急激に低下し、最大時間観測時刻に安全率が1.0を下回り、実際の現象と整合する結果となる。なお、参考に示した土の強度のみでは、いずれの降雨でも安全率1.0を下回り、現象を表現できていない。したがって、樹木根系が斜面安定に与えた影響が大きいと推察される。

一連の検討を通して、当該斜面の崩壊メカニズムは、つぎのように推定される。台風18号豪雨によって、まず比較的早い段階で強風化砂礫岩層と強風化シルト岩層の境界部で強風化岩層が飽和に近づく。つぎに、強風化シルト岩部の地表面から徐々に飽和度が大きくなる。このような飽和度分布状態の変化に対応して、安全率が徐々に低下し、さらに台風の強風（7~30m/s）によって樹木が揺すられることによって強風化土層内の根系が引抜けや破断などして、根系の見かけの粘着力増分が減少、時間降水量の大きい降雨を受け、強風化土層内の飽和度が一気に高くなり、最終的には、安全率が急激に低下して崩壊に至ったものと推察された。

一方、東海豪雨では、飽和度が徐々に高くなり、安全率が低下するものの樹木根系の見かけの粘着力増分が維持され、安全率1.0以上で、崩壊に至らなかったものと推察された。
