高盛土補強土壁の計画・設計・施工

ジオシンセティックス論文集, 32:133-140

PLANING, DESIGN AND CONSTRUCTION OF A GEOSYNTHETIC RETAINING WALL WITH HIGH EMBANKMENT

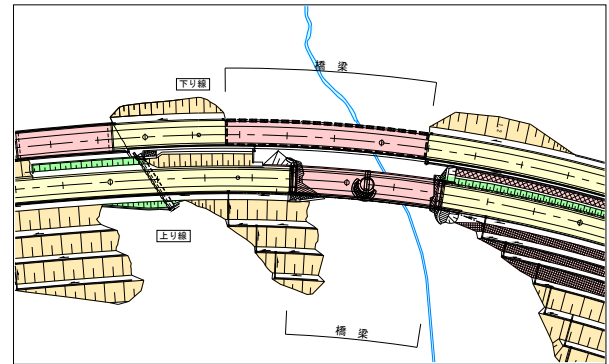
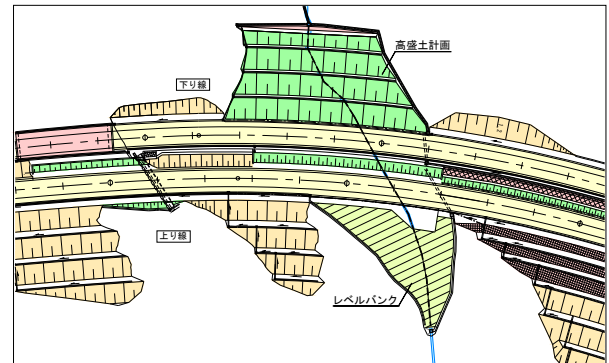
図-1 完成計画図

対象地の高規格幹線道路は、沢部を橋梁（橋長 63m）で通過する当初計画に対し、路線の重要課題であった残土処理に対応して現地発生土の有効活用によるコスト削減を目的に、盛土構造へ変更した。図-1にそれぞれの完成計画図を示す。

(a) 橋梁案

(b) 盛土案

計画段階の試算では上下線を併せた橋梁案のトータルコスト約 6.5 億円に対し、盛土案は、約 6 万 m³の残土処理を可能とし、約 2.9 億円のコスト削減である。

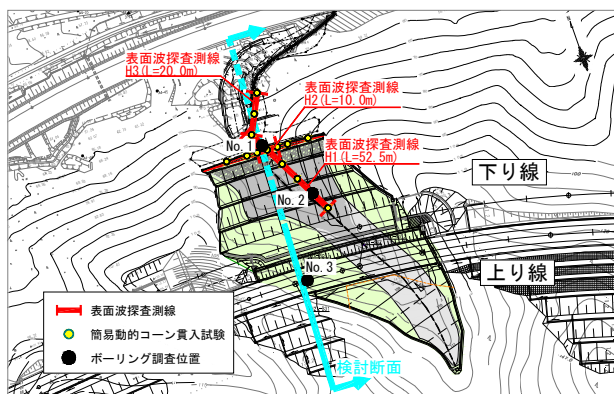
図-2 計画平面図

図-2は計画平面図である。急勾配をなすV字谷で、谷出口がボトルネック状の狭窄地形を呈するため、ここに補強土壁を構築する場合、その縦断延長を短縮できる。一方、流域面積0.029km²と小さいが、集水地形を呈し、ちょうど流末に蓋をする壁の構築となる。

具体的には、①沢水は盛土の最上部で集水し、盛土側面を暗渠で流下させ、②嵩上げ盛土の最下段と沢沿いに地下排水溝（暗渠排水管）を設け、③谷幅の約2倍の範囲に基盤排水層を敷設（図-2の灰色着色部）して、端部を④のり尻工や⑤補強土壁底部の厚い砕石層へ接続する。さらに、補強土壁の上面に⑥遮水シートを敷設し、背面には⑦鉛直排水材¹⁶⁾を設け、補強領域への水の侵入を防止した。嵩上げ盛土は一定厚さごとに⑧水平排水層を挿入して迅速に地下水を排除し、早期に有効応力状態へ移行させ安定性を向上する計画である。

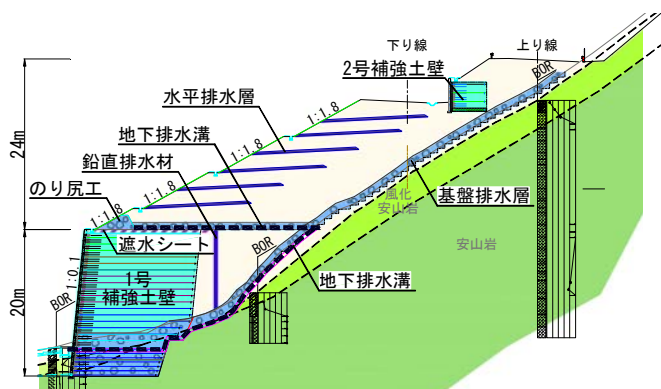
図-3 高盛土補強土壁 横断面図

地盤条件は、図-3に示すように、ボーリングと簡易動的コーン貫入試験、さらに表面波探査により把握した。

基礎地盤は崖錐堆積物と風化岩盤で比較的浅層より基盤岩である安山岩類が分布する。斜面部の崖錐堆積物は層厚1m前後であるが谷出口の補強土壁基礎部は約3mと厚く、N値=9~10のシルト質砂礫や礫混じりシルトよりなる。そのため支持層に適さず、かつ補強土壁基礎の大きな地盤反力を支える改良強度の発現に課題があった。よって、補強土壁の基礎地盤は下位のCL級岩盤（軟岩）とし、底面を岩盤へ着底させる計画とした。

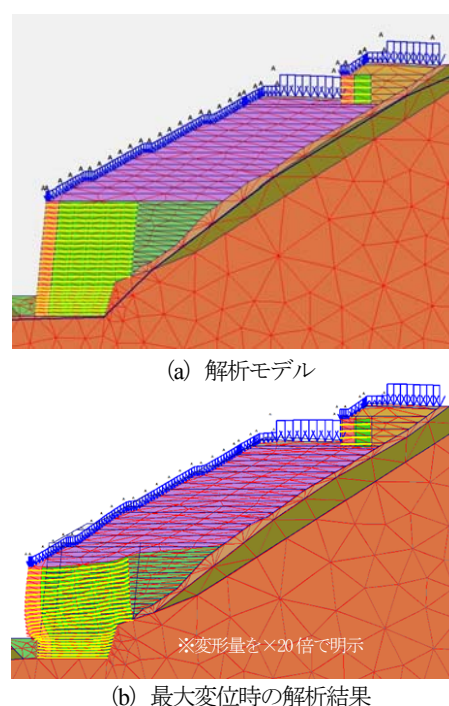
図-4 FEM解析図

計画内容は補強土壁と嵩上げ盛土の施工段階・完成後・供用後、さらに地震動に伴う変位などの挙動を解析により検証した。解析は汎用性の高い地盤変形解析専用プログラム「PLAXIS Ver.8.2」による2次元有限要素解析で、土材料と補強材を区別して有限要素網を作成した。前者は弾塑性モデル(Mohr-Coulomb Model)、後者は解析ソフトが提供するジオグリッド専用モデル(Geogrid Element Model)で、入力パラメータは地盤物性値と補強材の剛性(EA)である。図-4にFEM解析図を示す。表-4に解析に用いた地盤物性値を示す。表-5に解析段階毎の最大水平変位量を示す。

解析の結果、下段の補強土壁の最大はらみ出し量は、常時18.1cm、地震時11.4cm、累積29.5cmで、補強土壁の許容変位量「壁高の3% (20.1m \times 3%=60cm) かつ30cm」に対し、許容値内にあり(29.5cm<30cm)、計画の妥当性が確認できた。

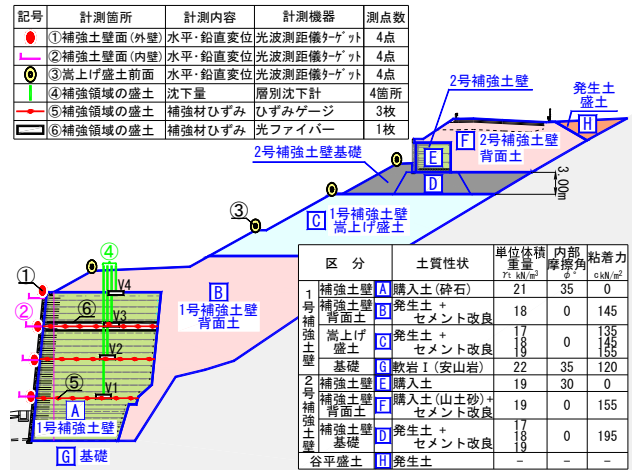
図-5 暫定形横断面図と観測図および土材料の強度特性

図-5は暫定形状の横断面図である。本図に併記した盛土材の強度特性は補強土壁の性能を満足させるために必要な土の強度である。

整して立ち上げている点である。加えて、嵩上げ盛土の上部領域である2号補強土壁の基礎は、暫定供用が一定期間以上となるため、斜面上の基礎として地盤反力を強化し、支持力分散による下部の支持地盤との釣り合いから算定した層厚3mの範囲(図-5のDの領域)を高強度の改良土で仕上げている点である。

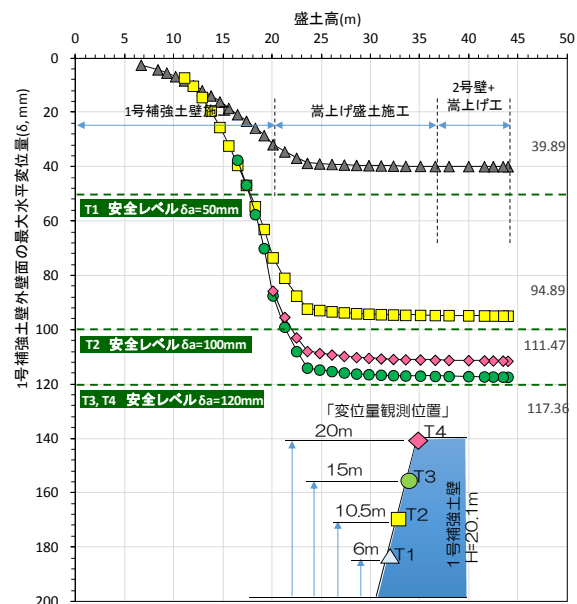
図-6 盛土の立ち上がりに応じた管理基準値

図-6にFEM解析値に基づき設定した管理基準値を示す。また、図-7に示す管理基準値(変位)に応じて、「安全レベル」「注意レベル」「危険レベル」「工事中止」の4段階の管理計画を作成した。

これらの管理基準を用い、盛土の立ち上がりに応じて、観測値と管理基準値を対比させる情報化施工により工事を進めた。

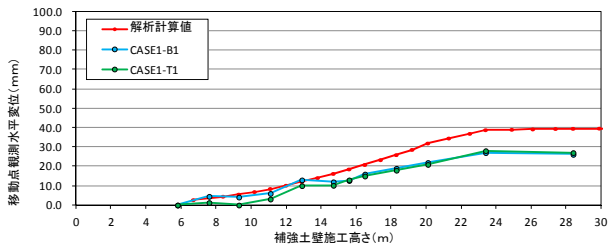
図-8 FEM解析値と実測値：測点 No.1

土壁は二重壁構造のため、計測は内壁と外壁それぞれで実施した。図-8～図-11に観測点毎のFEM解析値と嵩上げ盛土2段立ち上げ時までの実測値を示す。

嵩上げ盛土1段目終了時点で、解析値と実測値はいずれもその変位が収束する結果であり、両者は整合している。一方、解析値より実測値の変位は小さい。これは設計強度あるいはそれ以上の土材料が使用されたことと、施工時の十分な締固め効果が発揮された結果であると考えられる。

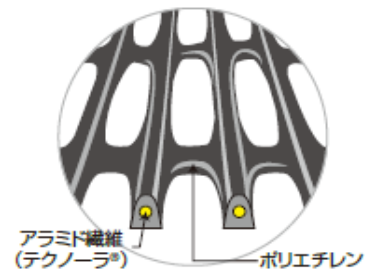
図-12 補強材（ジオグリット）

補強材はアラミド繊維をポリエチレンでコーティングしたもので伸びは小さい。図-12に模式図を示す。

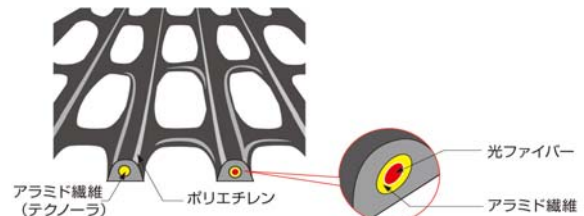
図-13 光ファイバー入りジオグリット

ジオグリットのひずみ計測は、ひずみゲージと光ファイバーを併用した。ひずみゲージによる計測は安価であるが耐久性に劣るため、施工時の管理値とし、ジオグリットの芯材に光ファイバーを挿入する光ファイバー計測（図-13参照）は、耐久性に優れ、一定程度長期的な観測ができることから、施工後のトラブル発生などの異常時を想定して、変位が大きくなる壁上部へ配置した。

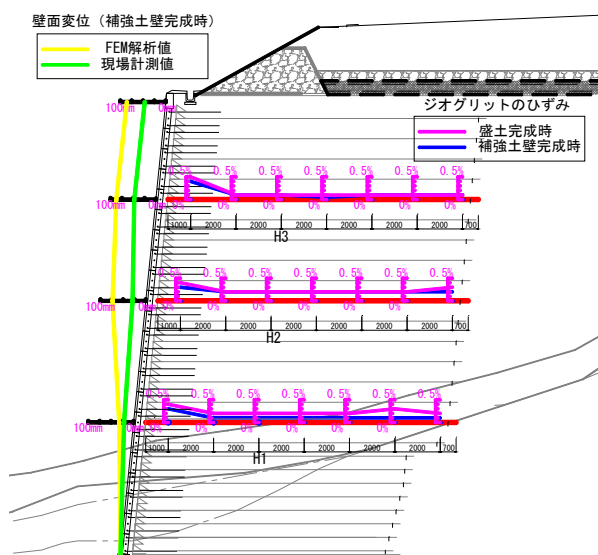
図-14 ジオグリットのひずみ計測結果

図-14に補強土壁完成時（暫定形）および嵩上げ盛土完成時（暫定形）のひずみゲージ計測結果を示す。図-15に光ファイバー計測結果を示す。

観測の結果、最大ひずみは壁面近傍のひずみ $u \approx 0.5\%$ 程度に収まり、背面は一律 $u \approx 0.2\%$ 程度で、施工のいずれの段階においても安全領域にある。また、顕著なひずみの増加領域がなく、図-15に示した設計強度と同等かそれ以上の土材料が用いられ、適切な改良と締固めにより施工が進捗したと言える（写真-1および写真-2参照）。図-15に示した光ファイバー入りジオグリットで観測されたひずみは、分解能 1m、読み取り間隔 20cm の BOTDR 方式による計測結果であるため、壁面近傍のひずみは補強領域の外側にある計測ケーブルのひずみの影響を含んでいる。したがって、計測ケーブルの収納の影響により圧縮側のひずみが計測されたと考えられる。一方、壁面から 2m 以降の範囲は、ひずみゲージと同様な傾向のひずみ分布が得られている。

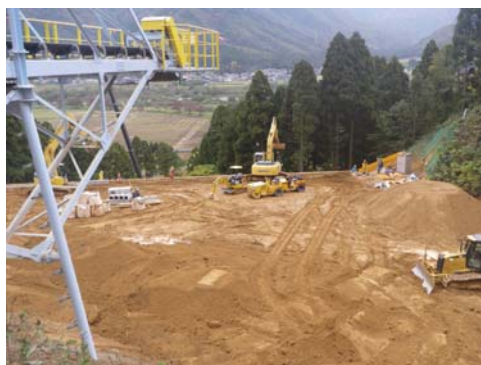
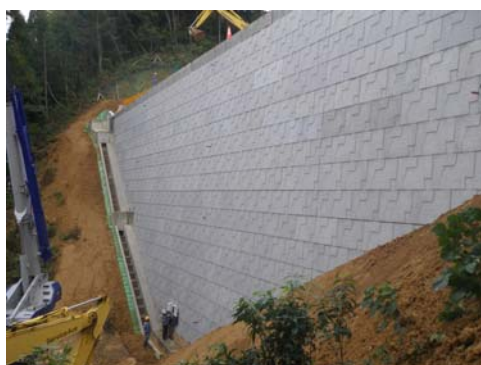
写真-1 嵩上げ盛土施工状況

写真-2 補強土壁の施工状況

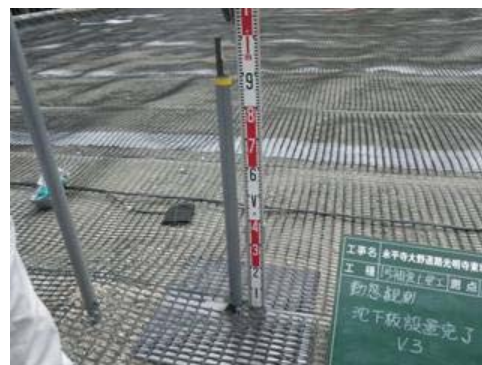
写真-3 沈下板の設置状況

盛土の圧縮沈下を計測するため、沈下板を設置し計測した。設置位置は壁面変位やひずみ計測箇所の高さを合わせた。写真-3はその設置状況である。

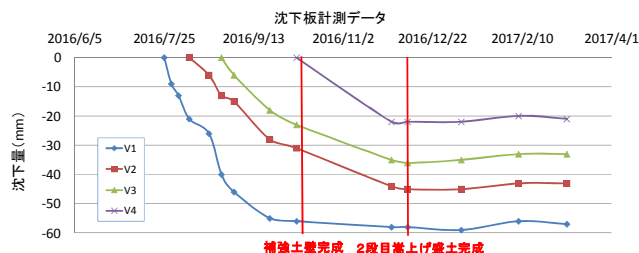
図-16 沈下板計測結果

図-16に沈下板計測結果を示す。沈下量は最下段の計測位置で最大 6cm 程度と軽微である。1号補強土壁完成後、嵩上げ盛土の立ち上げに応じた沈下量は 2cm 程度で、2段目の盛土を構築した時点で沈下は収束した。上述のようにこの時点で壁面変位やジオグリットのひずみも収束しており、計測値は全体が整合的である。
