豪雨による自然斜面の表層崩壊メカニズムおよび対策に関する研究

豪雨による自然斜面の表層崩壊メカニズム
および対策に関する研究

神戸大学大学院工学研究科

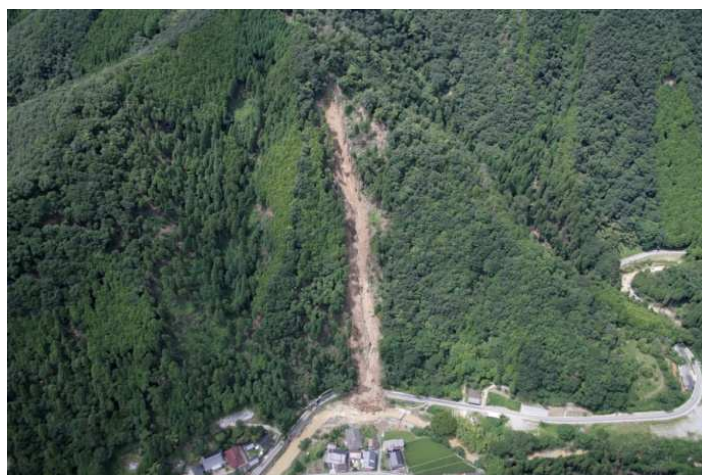
図3.3 2009年台風9号による山腹斜面崩壊の事例（兵庫県佐用郡佐用町上石井：国際航業株式会社撮影）

2009年8月、熱帯低気圧が台風9号となり、九州地方から東北地方の広い範囲で大雨となった。とりわけ兵庫県佐用郡佐用町佐用では、観測記録を更新する時間降水量89mmという猛烈な降雨を記録⁹⁾した。佐用町を含む兵庫県北西部においては、洪水災害および土石流・がけ崩れなどの土砂災害が多数発生し、尊い人命が奪われるとともに一般住宅、公共諸施設、等に甚大な被害をもたらした。この台風9号による降雨は、図3.1¹⁰⁾に示すように、8月8日までほとんど降雨がなく、9日から10日までの間、特に9日20時、21時に50mmを越える降雨があり記録的な豪雨となった。また、最大24時間降水量の分布は、図3.2¹¹⁾に示すように兵庫県北西部を中心とする非常に狭い地域に300mmを超える降雨が集中しており、北東方向に200mm以上の降雨が分布している。この降雨は気象レーダ画像¹²⁾で帯状に観測された雨雲の地域とも一致している。なお、この台風による風は、1~3m/s程度¹⁰⁾で強風による被害は小さい。一方、この降雨によって兵庫県北西部地域（佐用町、宍粟市、養父市、朝来市、神河町、市川町、多可町、姫路市、福崎町）においては、道路沿い、民家裏の山腹斜面が崩壊し（図3.3参照）、主に道路不通や民家損壊等の被害が多数箇所が発生した。

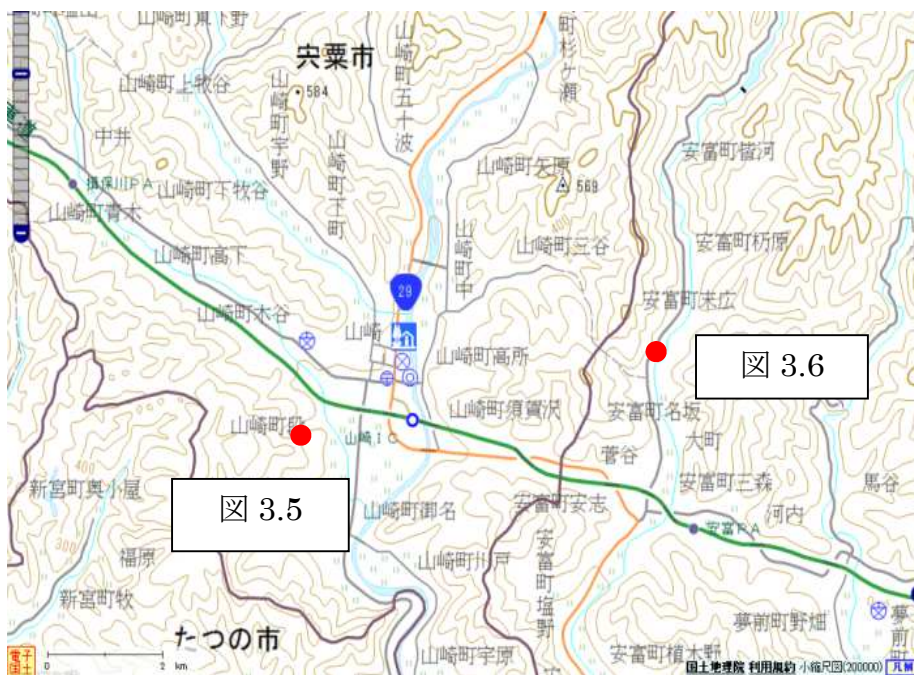
図3.4 当該地域で過去10年間に発生した山腹斜面崩壊現場写真位置（地図は国土地理院電子国土を利用）

兵庫県北西部地域で過去10年間に発生した主な山腹斜面崩壊事例について、神戸海洋気象台の兵庫県災害年表(1999年～2003年)¹³⁾から佐用町(旧町名：上月町・南光町・三日月町)、宍粟市(旧町名：山崎町・一宮町・波賀町・千種町)で発生した山腹斜面崩壊に関する記事を抽出した。ここで、2004年に佐用町、宍粟市で発生した山腹斜面崩壊事例は、兵庫県資料¹⁴⁾を、2005年～2008年までは、社団法人治山林道協会資料¹⁵⁾をそれぞれ参照した(表3.1)。なお、過去の記録が兵庫県の行政区分(各県民局名)で整理されていることから、県民局単位で記載した。表3.1から1999年～2003年までは比較的山腹斜面崩壊に関する記録が少ないことがわかる。これは、当該地域において該当期間内に期間降水量100mmを越すような降雨が少なかったため、山腹斜面崩壊の発生も少なかったと推察できる。一方、2004年には台風16号、18号、21号、23号と4個の台風が兵庫県に接近し、当該地域では、台風23号の降雨によって114箇所山腹斜面崩壊が発生している。また、台風16号、18号、23号による強風で立木がなぎ倒される等の風倒木被害が多数発生している(図3.4、図3.5参照)。それ以降の山腹斜面崩壊事例としては、2006年に梅雨前線に伴う長雨によって西播磨県民局管内で57箇所の山腹斜面崩壊が発生している。この崩壊の特徴は過去の風倒木被害地で多数発生している¹⁵⁾ことである(図3.4、図3.6参照)。

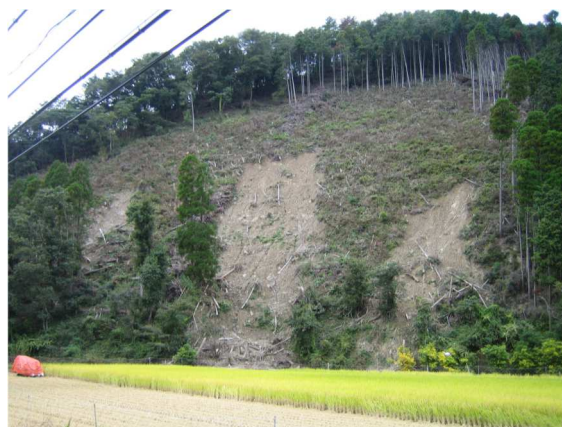
図3.6 2006年7月の豪雨によって発生した山腹斜面崩壊の事例（兵庫県姫路市安富町末広）

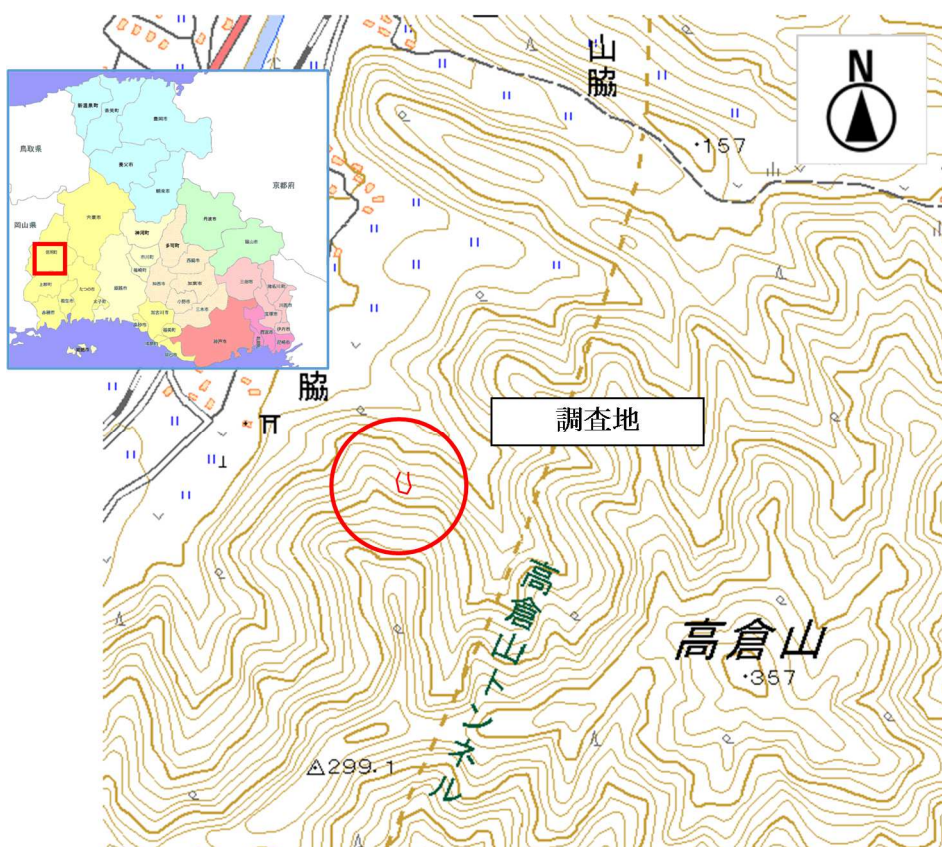
図3.29 25,000分の1地形図²⁷⁾に加筆

佐用郡佐用町山脇における山腹斜面崩壊は、図 3.29 の実線で囲った場所で発生した。崩壊前の地形は、地形図から斜面勾配約 35 度の北向き，凹形谷地形の斜面である。地質は、図 3.30 に示すように、古生代三日月層（砂岩，千枚岩質粘板岩及びそれらの互層）の分布領域であり，現地で採取した崩壊土砂を確認した結果，砂岩主体であると判断される。崩壊地の大きさは，長さ 55m 程度（水平距離），幅 13m 程度であり，崩壊発生源は図 3.31 に示すようにスプーン状を呈していた。崩壊深度は，あとで述べる崩壊地内縦断図および横断図の両方から詳細に元地形を推測した結果，おおよそ 2.5m～3.0m 程度と推察される（図 3.32 参照）。また，今回の崩壊は，踏査や崩壊地のトレンチの結果から，崖錐堆積物が堆積している部分が降雨によって崩壊したものと推察された。

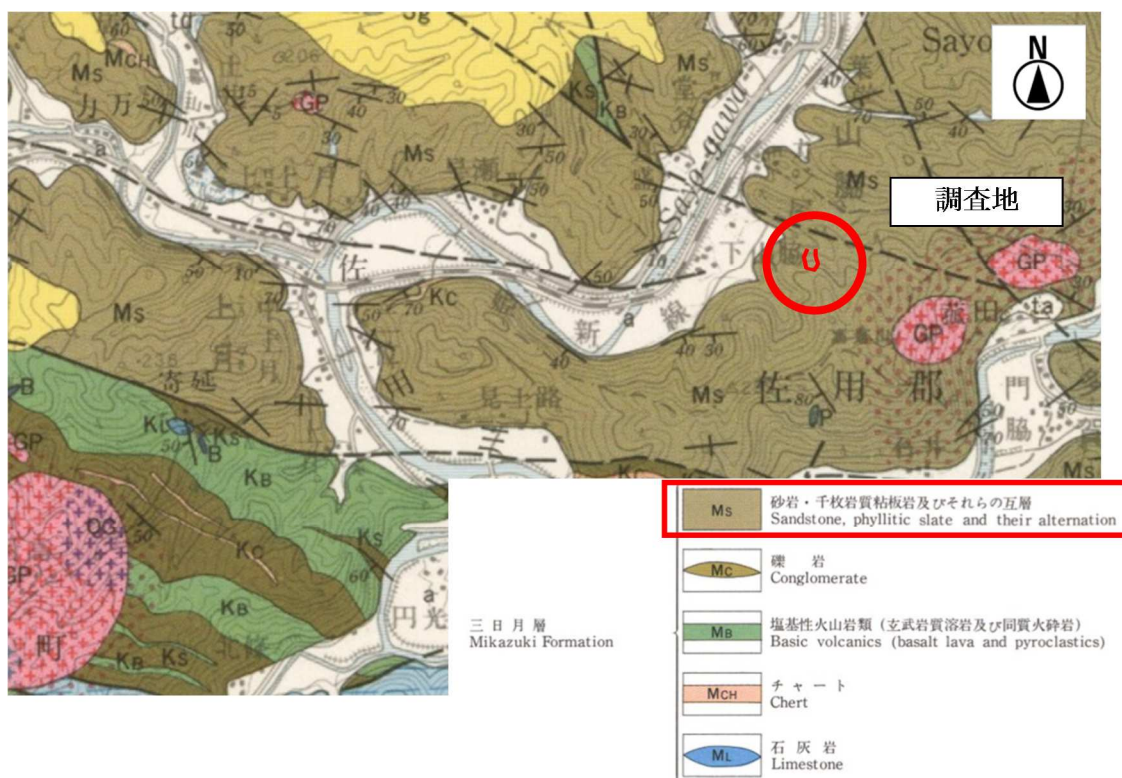
図3.30 50,000分の1地質図²⁸⁾に加筆

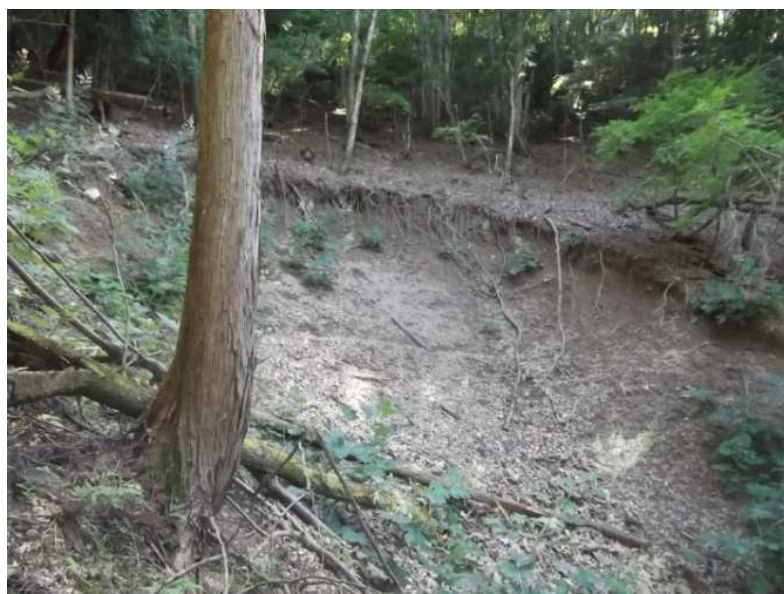
図3.31 崩壊地滑落崖の状況（山脇地区）（写真位置は図3.32参照）

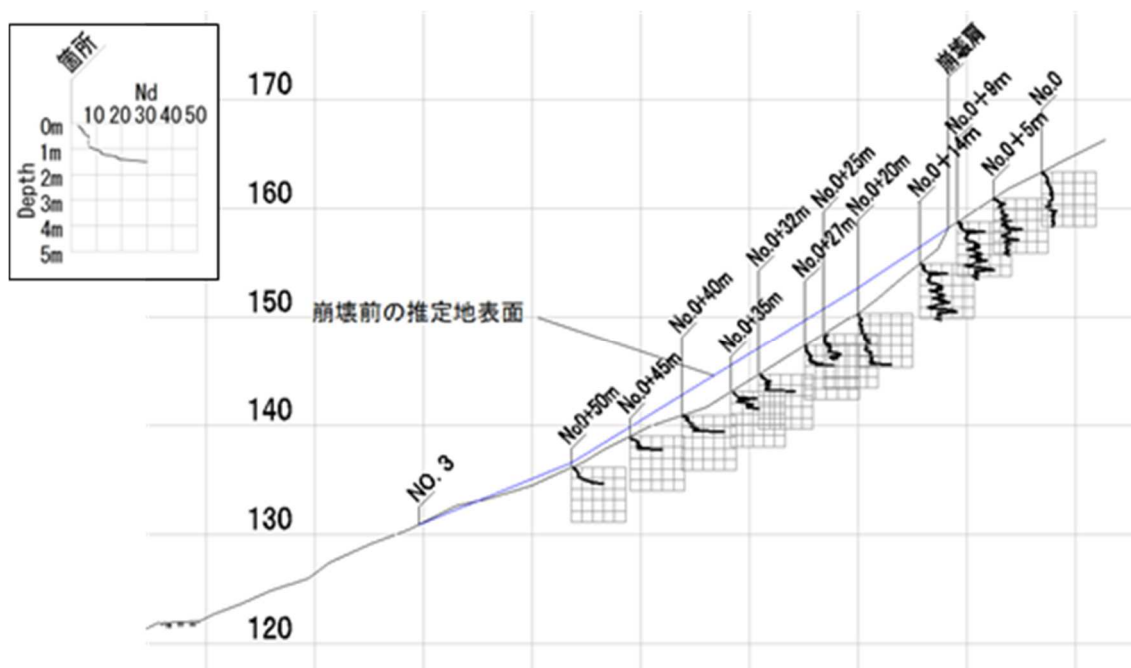
図3.33 簡易動的コーン貫入試験結果測線1（地形復元）

以上のことから、崩壊箇所は、崩壊前 $N_d < 10$ の土層がGL.-4.0~-5.0m程度の深さで分布しており、台風の豪雨によってGL.-2.5~3.0m程度の深さで崩壊したものと考えられた。

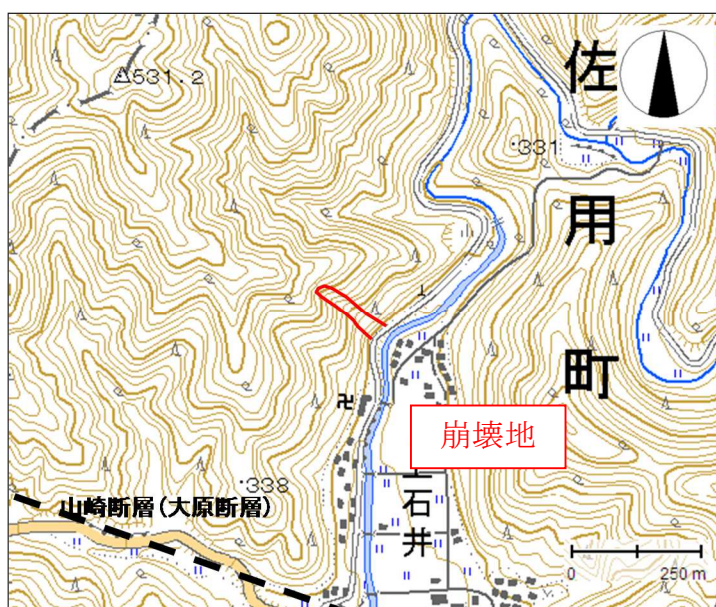
図3.52 25,000分の1地形図「古町」⁴¹⁾に加筆

佐用郡佐用町上石井における山腹斜面崩壊は、図 3.52 の実線で囲った場所で発生した。当該斜面は、佐用川右岸に位置し、佐用川の攻撃斜面である。また、一般県道 556 号線（後山上石井線）が隣接し、佐用川上流にある集落を結ぶ重要な路線である。対象地の地形は、傾斜 35~45° の急傾斜の南東向き斜面であり、斜面形状は凹形谷型斜面である。また、対象地周辺の地質は、夜久野岩類の斑れい岩（深成岩）が広く分布している（図 3.53 参照）。さらに、対象地の約 500m 南方には山崎断層（図中では大原断層）が、西北西~東南東方向に延びている。現地では崩壊地内や山腹に硬質な斑れい岩の露頭が随所に見られる。

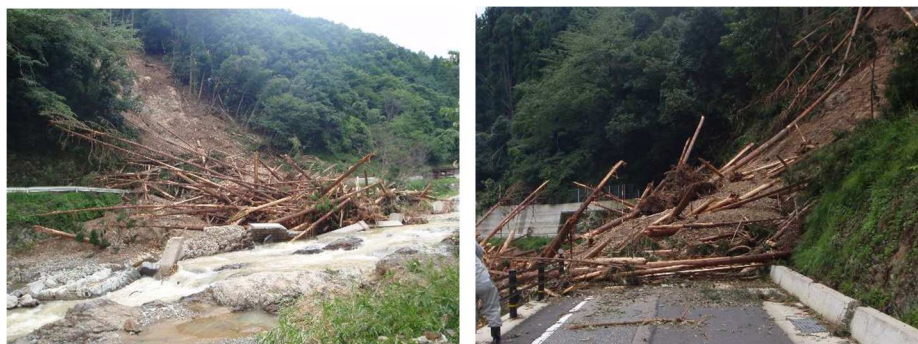
図3.54 斜面下部の状況（崩壊発生2日後） 兵庫県撮影

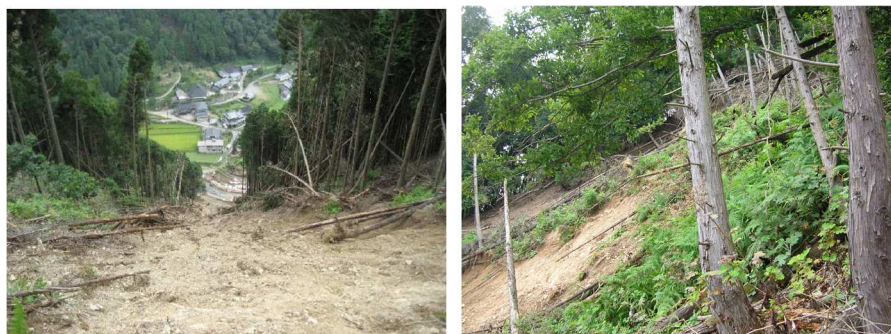
図3.55 崩壊地周辺の状況 兵庫県撮影

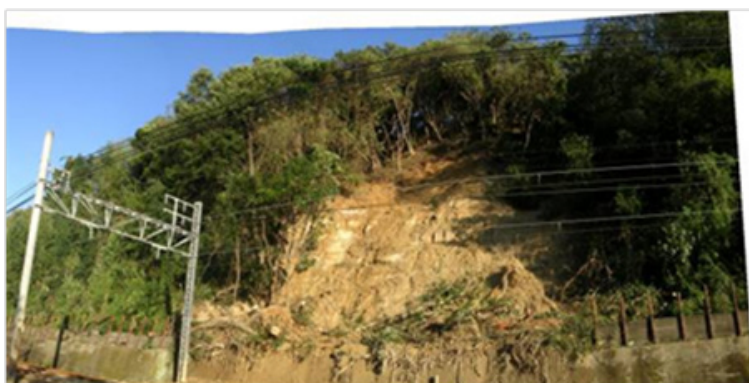
図4.1 崩壊斜面の状況

基盤となる地質は、第三紀鮮新世の常滑層群の砂礫岩、シルト岩、砂岩である。地質層序は、斜面上部から砂礫岩、シルト岩が分布し、一部、数10cm～数mの層厚で砂岩が挟在する。層理面は、南北～北東-南西方向、5～15度の北西傾斜であり、崩壊地斜面周辺では、斜面に対してゆるい流れ盤を呈する。図4.1に鉄道に影響を与えた代表的な表層崩壊の状況を示す。

この崩壊地は、幅約20m、高さ約20mで、斜面下部にある落石防護柵に設置されていた土砂崩壊ワイヤーセンサーの切断時刻から判断して、2009年8月5日5時23分に崩壊したことが分かっている。また、この崩壊地は、大部分が強風化したシルト岩で、上部に強風化した砂礫岩が認められる。図4.2は、崩壊後の地形測量の結果である。この図から、崩壊地は、明瞭な谷地形ではなく凸形尾根型斜面であることが特筆すべき点である。通常の豪雨での崩壊は、降雨の集水性が高い凹形谷型斜面で発生することが多い。そこで、本論文では凸形尾根型斜面で発生した崩壊地(図4.1)を対象にして崩壊メカニズムの解明に向けた詳細な検討を行った。

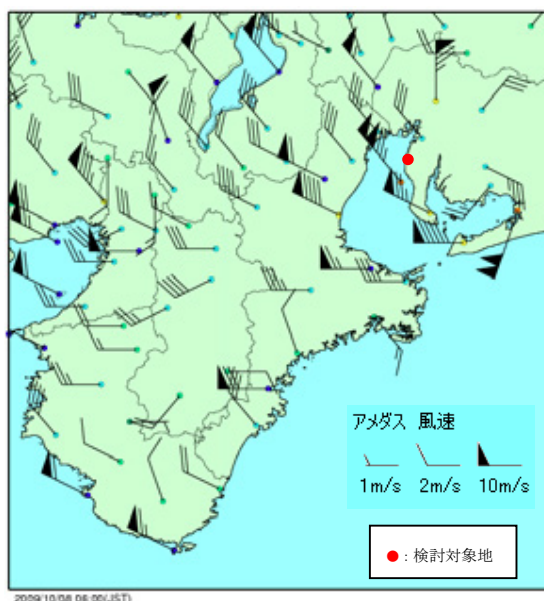
図 4.6 アメダス風分布図 (10月8日6時)¹⁰⁾

比較検討した豪雨は，当該地域周辺で崩壊が発生し，甚大な洪水被害をもたらした2000年東海豪雨¹¹⁾（以降，東海豪雨と呼ぶ，累積雨量593mm，最大時間雨量79mm）と，検討対象地が崩壊した2009年台風18号の豪雨¹²⁾（以降，台風18号豪雨と呼ぶ，累積雨量234mm，最大時間雨量75mm）である．台風18号豪雨は，図4.5に示すとおり，強い降雨域が西から東に移動し，猛烈な降雨をもたらした．検討対象地に近接する雨量計のデータを図4.7に示す．先に述べたとおり雨域の移動に伴って降雨が増加し，最大時間雨量を観測後，降雨が収束している後方集中型の降雨であることがわかる．さらに，検討対象地の東側を台風18号の中心が通過したため，周辺の風速，風向きデータを確認すると，図4.6に示すとおり2009年10月8日3時から6時にかけて北西向きの検討対象地斜面に対して，北北西から北西方向の強風（風速7～30 m/s）を受けた．一方，東海豪雨は，東

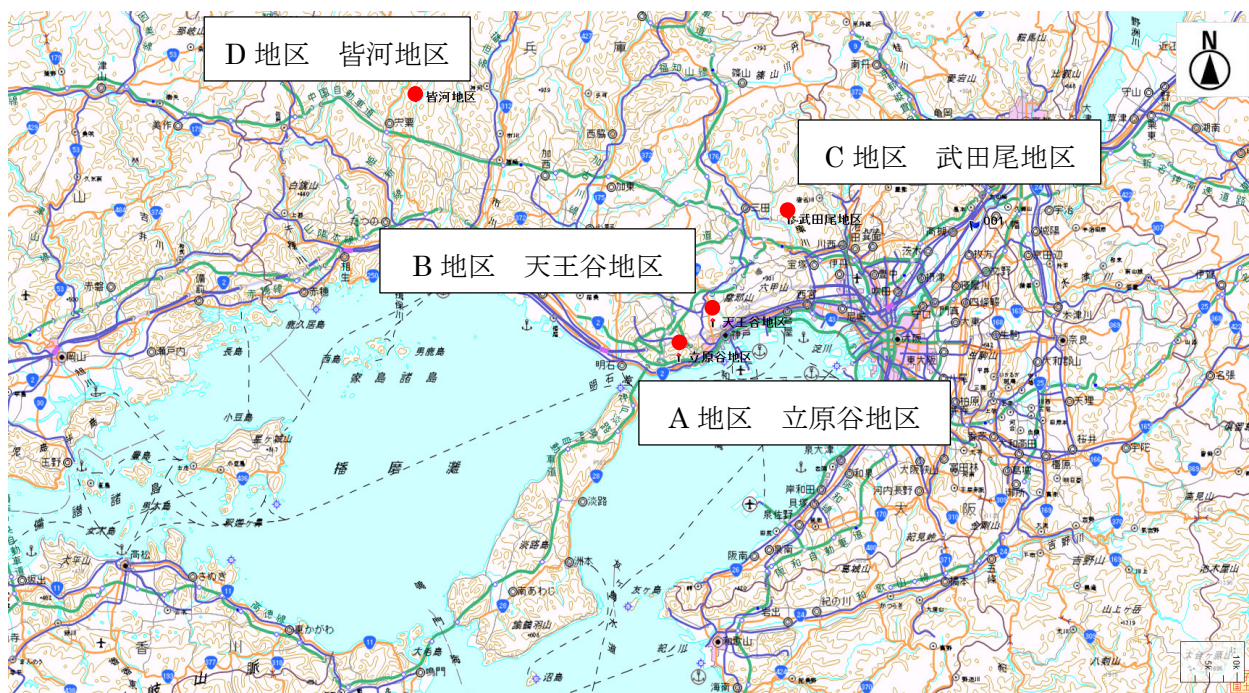
● : 調査地を示す

図5.1 調査地の位置 (カシミール3D を用いて作成)

調査地は、図5.1に示すように兵庫県内において過去に治山事業（山腹工事）を実施した4地区を対象とした。A地区、B地区は花崗岩が分布する地域、C地区は有馬層群²⁾が分布する地域、D地区は超丹波帯が分布する地域である。立原谷（A）地区の地形、植生状況は、比高差100m、斜面傾斜は3~47度、広葉樹林の斜面である。天王谷（B）地区は、比高差140m、斜面傾斜は13~56度、広葉樹林の斜面である。武田尾（C）地区は、比高差150m、斜面傾斜は17~53度、スギ林主体で一部、広葉樹林の斜面である。皆河（D）地区は、比高差160m、斜面傾斜は30~45度、スギ林で台風による豪雨で崩壊した斜面（幅30m、高低差110m、斜面長120m、厚さ0.5m程度）である。

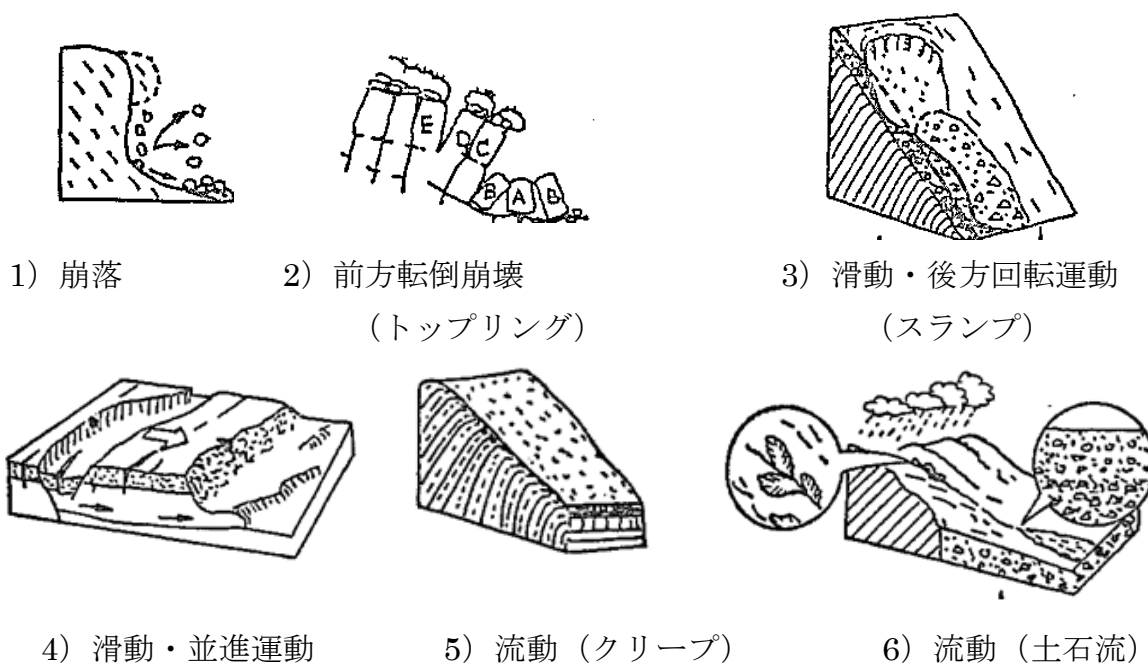
図 6.1 土砂移動現象⁴⁾

自然斜面で発生する土砂移動現象は、豪雨や地震によって発生する。ここで、豪雨・地震などで発生する土砂移動は、図6.1に示すように、1) 崩落、2) 前方転倒崩壊（トップリング）、3) 滑動・後方回転運動（スランプ）、4) 滑動・並進運動、5) 流動（クリープ）、6) 流動（土石流）とさまざまな運動形態があ

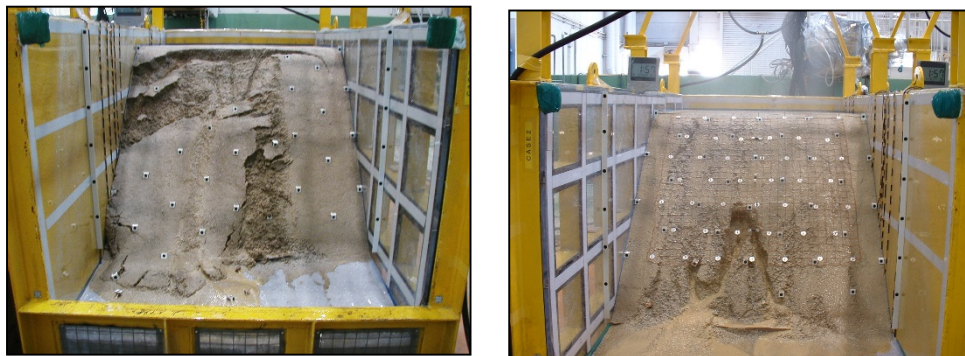
図 6.4 無対策と対策斜面の崩壊状況

崩壊の予兆として、法肩部周辺に亀裂が発生し、この亀裂を境として斜面が崩壊した。無対策斜面では、斜面全体がすべる崩壊形態となり、対策斜面では、法尻部から徐々に侵食されながら崩壊した（図 6.4 参照）。降雨開始から斜面崩壊が発生するまでの時間を比較すると、無対策斜面よりも対策斜面における崩

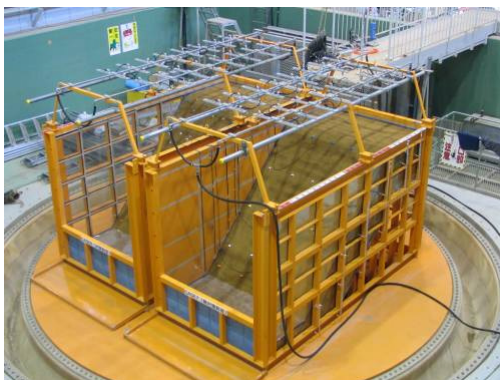
図 6.24 降雨模型実験の全景

模型実験は、独立行政法人港湾・空港技術研究所の三次元水中振動台で行った。模型は、1/10スケールとして、斜面傾斜角45度、幅1.6m、高さ2.0m、奥行き3.4mの土槽に、土試料を充填した構造となっている(図6.24参照)。実

験に用いた土試料は、古生層の強風化した土層から採取したもので、材料の特性は表 6.16 に示すとおりである。模型斜面の作成は、現地での簡易動的コーン貫入試験の結果を基に表層と基岩の境界が明瞭な地盤構造を有する斜面を模擬して、下層（40cm）を自然含水比のまま湿潤密度で 1.65g/cm^3 に締め固め、上層（20cm）も自然含水比のまま湿潤密度で 1.3g/cm^3 に締め固めた。対策斜面の対策工模型は、本対策工を模擬させ、ロックボルトは斜面に $\phi 3\text{mm}$ のアルミ棒を 0.2m 横千鳥配置で配置し、ロープネットはポリエステル製の漁網（ $5\text{cm} \times 5\text{cm}$ 、 $\phi 0.8\text{mm}$ ）を斜面表面に設置した。また、支圧板は円形アルミ板 $\phi 30\text{mm}$ をアルミ棒頭部に取り付けた。実験回数は1回で、振動台上に併設した 2 つの土槽（無対策斜面と対策斜面の模型）で実験した。降雨は、噴霧式の降雨装置により 75mm/h の定常降雨を模型斜面が崩壊するまで与えた。降雨による模型斜面の崩壊状況を図 6.25 に示した。図 6.25 (a) は無対策斜面の崩壊状況であり、降雨開始後 28 分で全体的な土砂移動が発生した。このとき対策斜面に変状は認められなかった。一方、対策斜面に変状が現れたのは、降雨開始後 59 分で対策斜面の左端（無補強部分幅 0.2m 程度）が一気に土塊で移動した（図 6.25 (b)）。さらに降雨開始後 61 分以降、徐々にボルト間の土砂が流出した（図 6.25 (c) 降雨開始後 62 分）。流出頭部の崖面の発達方向は斜面直上に一気に発達するのではなく、千鳥配置のボルトに規制されて、対角線上に徐々に発達したのが特徴的であった。

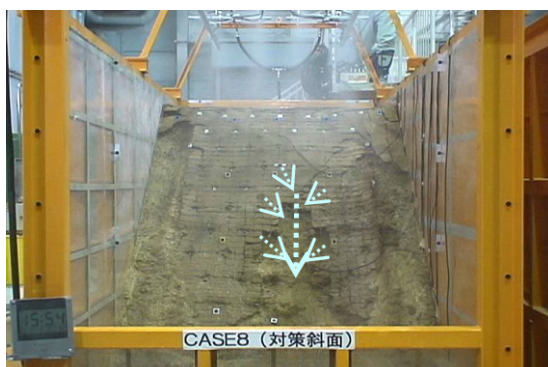
(c) 対策斜面 (降雨開始後62分)

図 6.25 降雨模型実験の崩壊状況

2m 横千鳥配置 (図 6.26 (b) 参照) で実施した降雨模型実験では, 対策工の配置に規制され土砂流出が対角線上に徐々に発達していたのに対して, 2m 縦千鳥配置で施工されていた現地斜面 (図 6.26 (a) 参照) では, 2m 幅の無補強区間が斜面上下に連続するため, 中抜け流出前の土砂移動は, 模型実験の対策斜面の両端 (無補強上下連続区間, 図 6.25 (b) 参照) の状況のように縦方向に発生した.
