鋼橋の疲労亀裂に対する最適メンテナンスサイクルの構築に向けた診断および補修技術に関する研究

鋼橋の疲労亀裂に対する
最適メンテナンスサイクルの構築に向けた
診断および補修技術に関する研究

神戸大学大学院工学研究科

(氏名) 溝上 善昭

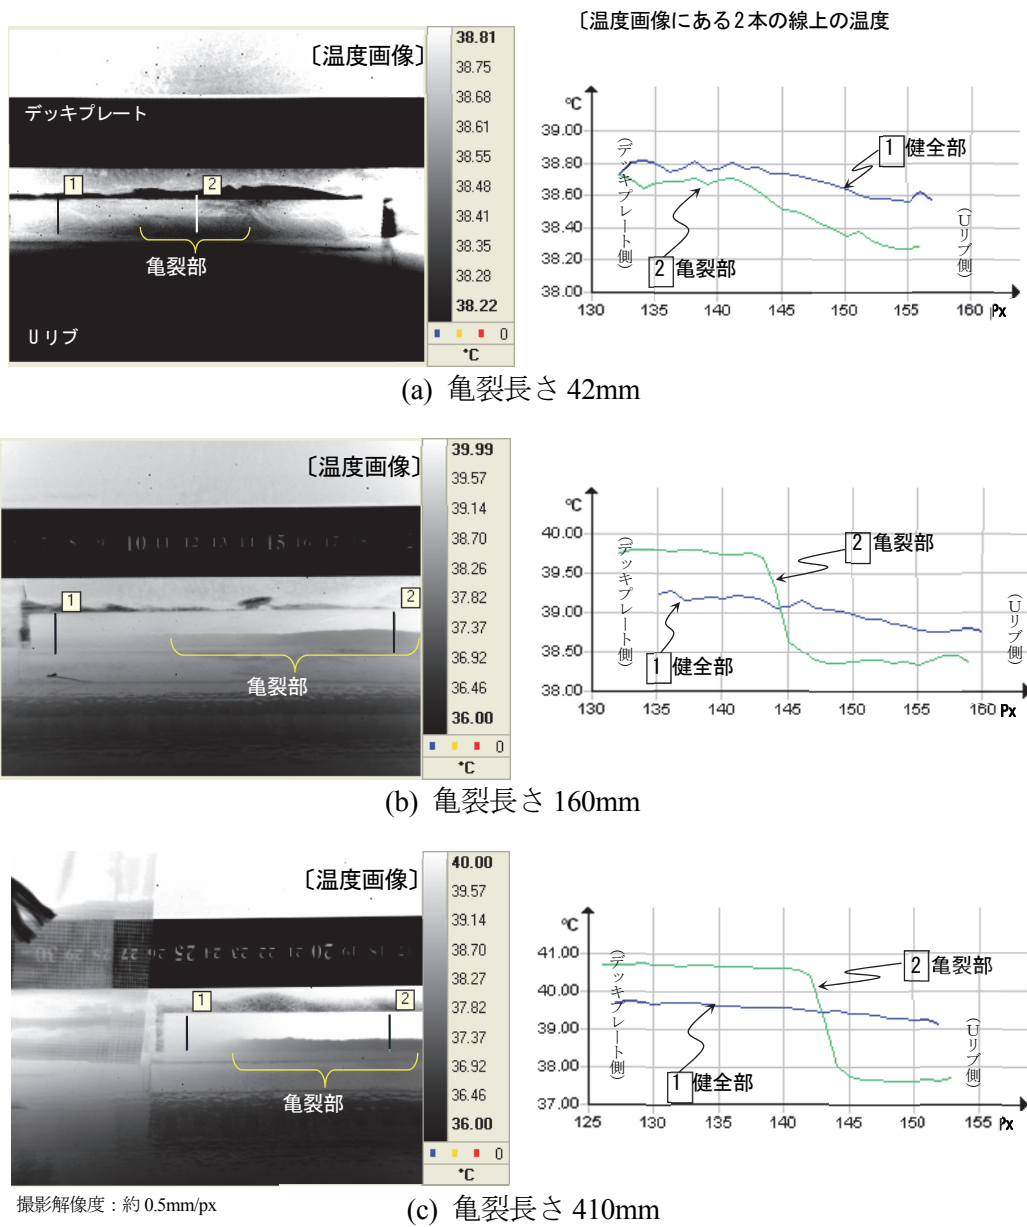
図 3.3 長さが異なる 3 つの亀裂の実験結果 (ケース 1)

次に、マイクロボロメータ赤外線カメラを使用した移動計測の可否について検討する。ケース 2 の計測で設定した撮影移動速度（250mm/s）とフレームレート（30～60frames/s）をもとに、1frame あたりの移動距離を算出すると 4～8mm となる。その間の温度画像は、カメラの移動距離の分の温度が平均化されたものとなるが、実験での最小の亀裂長さが 42mm であるため、亀裂検出性に及ぼす温度画像の平均化の影響は小さいと想定される。また、撮影の移動方向は溶接線方向であり、亀裂も溶接線方向であるため、移動しながらの撮影でも、亀裂を挟んだデッキプレート側と U リブ側の画素間での温度の平均化は発生しない。そのため、亀裂を挟んだ画素間の温度差は、静止計測に近い温度画像や温度プロフィールが得られると想定される。移動しながらの計測による亀裂検出は、十分検出可能と判断できる。

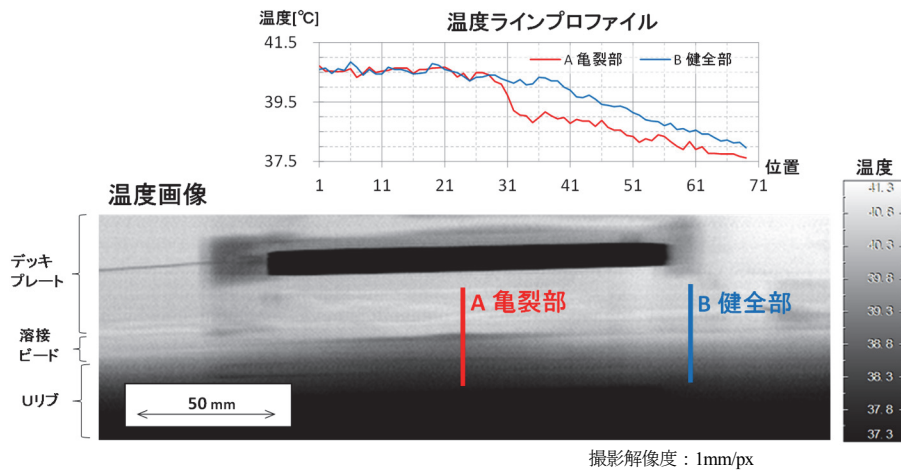
図 3.6 赤外線計測の一例(亀裂 No.2, 夏計測, 計測時刻: 正午)

この結果、撮影解像度および ΔT は、温度ギャップ法による亀裂検出性に大きく影響を与えることがわかり、亀裂長さ 40mm 程度を想定した場合には、撮影解像度が 1mm/px 程度、かつ、 ΔT が 0.5K 以上必要（より確実な検出のためには 0.7K 以上が望ましい）と考えられる。

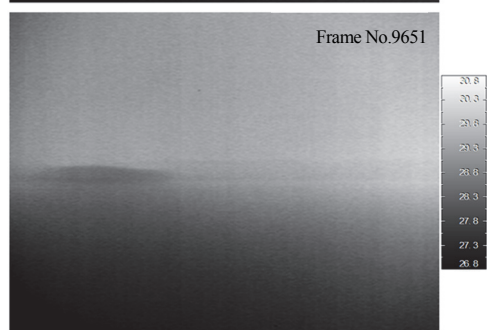
(a) 亀裂長さ 40mm の温度画像

(b) 亀裂長さ 80mm の温度画像

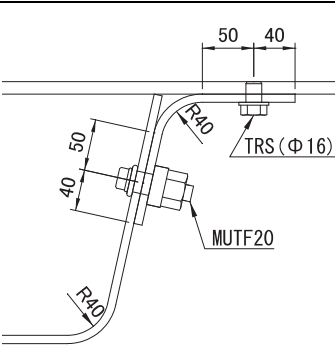
図 5.3 当て板の接合詳細図

詳細図	試験位置(接合方法)		
	L1(HTB)	L2(TB)	L3(TRS)

当て板の接合方法は、図 5.3 に示す 3 種類とし、溶接線毎にデッキ側の接合方法を変えている。L1 は HTB(M20)による摩擦接合とし、デッキと当て板へ $\phi 22.5$ で削孔し、HTB を締付けた。L2 は TB(M16)による支圧接合とし、デッキと当て板へ $\phi 14.0$ で削孔し、その後 M16 用タップを加工し、TB を締め込んだ。L3 と L4 は TRS($\phi 16$)による支圧接合とし、デッキと当て板へ $\phi 15.5$ で削孔し、TRS をねじ込んだ。HTB については、上面からボルトを通すため、デッキ上面の舗装を剥ぎ取る必要がある。TB と TRS については、下面のみから施工が可能であるが、TB はタップ加工工程が必要となる。以上により施工性は TRS がもっとも有利である。

TB と TRS の材質は、それぞれクロムモリブデン鋼(SCM435)と炭素鋼(SWCH)である。TRS は、主に建築関連市場において、ナット不要なタッピング型ワンサイドボルトとして広く用いられている。鋼橋の接合材料として用いるには、軸径が $\phi 8$ 、 $\phi 10$ 、 $\phi 12$ と小径しかなく、1 本当たりの強度が小さいため適していなかった[5-13]。しかしながら、本試験に合わせ、 $\phi 16$ が新規開発され[5-14]、[5-15]、接合材料として現実的な継手設計ができること、およびタップ加工が必要なく施工上有利であることから、本試験で採用したものである。

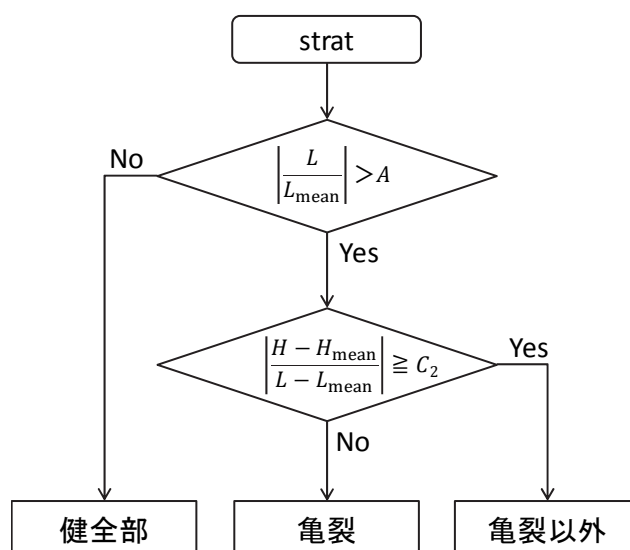
図 6.10 亀裂等自動検出フロー

亀裂等の自動検出フローを、図 6.10 に示す。自動検出フローでは、はじめに判定式 a (式(6.1)) により、亀裂などの温度異常部(変状)を検出し、次に区分式 c_2 (式(6.4)) により、亀裂と塗膜浮き等の変状に仕分けることによって、効果的な亀裂等の自動検出が可能となる。

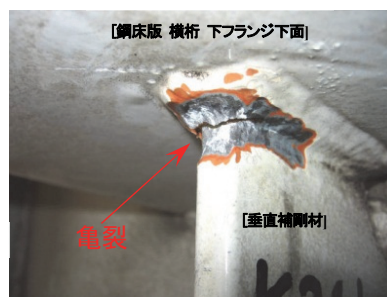
写真 8.1 亀裂状況

2009年10月に、この橋梁の鋼床版縦桁の横桁交差部の垂直補剛材で亀裂が発見された。亀裂部の詳細図および亀裂状況写真を、図 8.3 および写真 8.1 にそれぞれ示す。疲労亀裂発見後、同種の構造部位に対する詳細調査が実施された結果、多くの塗膜割れとともに、数箇所において疲労亀裂が発見されている。

疲労亀裂発生の原因は、川端らの調査により、自動車荷重および列車荷重による局所的な応力集中と繰り返しによるものとされた[8-1]。また、補修設計では、高田らにより、図 8.4 に示すような円弧切欠き法（以下「R 切欠き」と呼ぶ）が提案された。この補修法の選定については、これまでに FEM 解析により、図 8.5 に示す三つの形状について疲労耐久性等が比較され、ケース 3 の補修方法が選定されている[8-2]。疲労耐久性は、現在の垂直補剛材の上縁溶接部の端部に集中している応力を、溶接全線にわたり平均的な応力となるように分散化することで、溶接部の疲労耐久性を向上させている。また、R 切欠きを行ったことにより円弧部に集中する応力に対しては、応力集中箇所が母材部であることから溶接部と比較し疲労等級が高く、垂直補剛材上縁溶接部よりも寿命が長い結果となっている。解析の結果は、R 切欠き部の最大応力と上縁溶接部の最大応力は、ケース 1 が-179MPa と -84MPa、ケース 2 が-139MPa と -64MPa、ケース 3 が-148MPa と -58MPa であり、ケース 2 とケース 3 の結果が良く、大きな差がない結果となっている。しかしながら、選定にあたっては、ケース 2 の垂直補剛材上縁溶接部に発生する応力のうち、縦桁側が高い応力を示

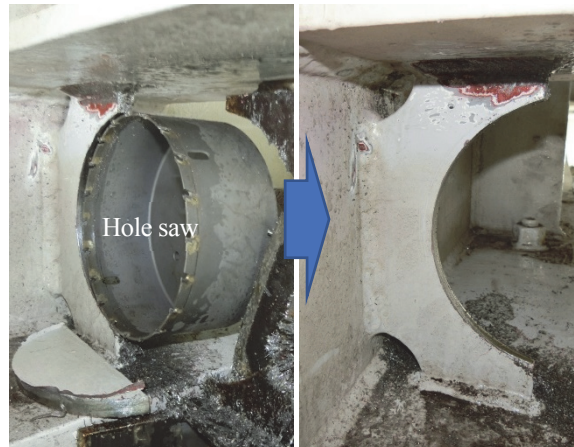
写真 8.3 type R75 施工中・施工後状況

補修設計を実施したもの。施工は、小型の磁気ボール盤で切欠き形状に合わせ小径で削孔し(写真 8.2), ディスクグラインダーにより R 形状に切削する。〔2015 施工〕
R 切欠き (Type R75)		Type R85 の施工性を向上させるため、大型ホールソーにより切削する(写真 8.3)。大型ホールソーの最大サイズが直径 150mm であったため、R 切欠きサイズを R85 から R75 へ変更した。〔2016 施工〕
当て板 (type I)

R 切欠き type R85 は、補修設計で期待したとおりの性能を示したが、写真 8.2 に示した方法で施工するため、小型磁気ボール盤による削孔や、人力によるグラインダーを用いた R 形状への切削など、施工に時間がかかるという問題点を残した。また、R 形状の精度は、作業員の技量に左右されやすい。このような欠点を解決するため、切欠きのサイズは 10mm 小さくなるが、写真 8.3 に示すような大型ホールソーを用いた施工による、R 切欠き type R75 補修を次に実施した。補修前後の赤外線サーモグラフィを用いた熱弾性応力結果を、図 8.10 に示す。切欠き R サイズは 10mm 小さくなったが、補修後の上縁溶接部端部や R 切欠き円弧上の応力集中箇所に見られる応力状態は、それぞれ type R85 と同程度であることが確認できる。

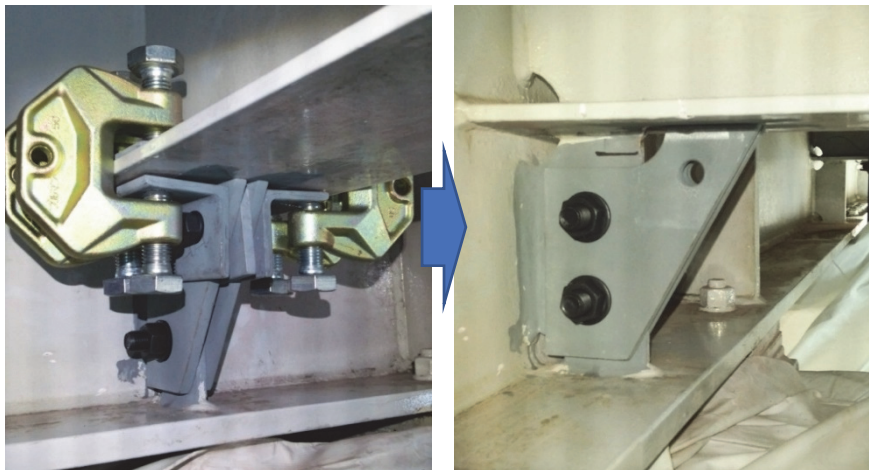
写真 8.4 当て板 type I 施工中・施工後状況

垂直補剛材の上縁溶接部の端部に集中する応力集中を緩和するため、当て板を垂直補剛材へ高力ボルト(S10T)を用い取り付け付けた。また、当て板と横桁下フランジとの密着性を確保するため、ブルマン等を用い密着性を確保したのち(写真 8.4), 高力ボルトの施工を実施した。〔2015 施工〕
当て板 (type II)

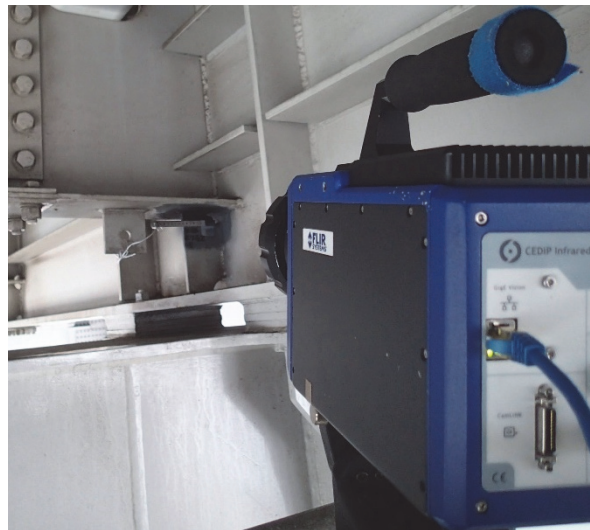
写真 8.5 計測状況

各補修方法の効果を確認するため、補修の前後で、赤外線サーモグラフィによる熱弾性応力計測を実施することにより、垂直補剛材に作用する実働応力の分布およびその値を評価し、補修効果の確認を行った。計測時には、ひずみゲージも測定対象とした補剛板の数か所に貼り付け、ひずみゲージによる応力測定値を熱弾性応力計測結果と比較することとした。赤外線サーモグラフィによる応力分布計測の状況を写真 8.5 に示す。

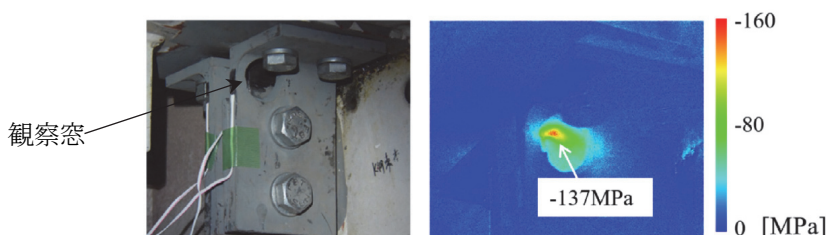
図 8.13 当て板(type II)の赤外線による熱弾性応力測定結果

(a) 補修前の状況と応力分布

(b) 当て板補修後（亀裂存置）の状況と応力分布
