バックルプレート式鋼鉄道橋の長寿命化に関する研究

神戸大学大学院工学研究科

福本 守

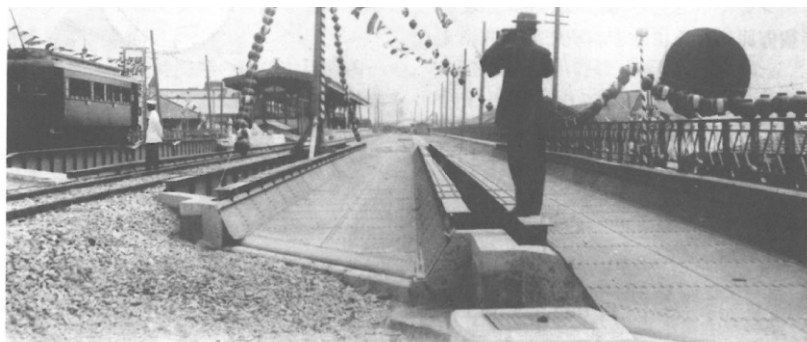
図 1.1 東京市街線建設工事における BP 式鋼鉄道橋の架設状況⁹⁾

わが国の BP 式鋼鉄道橋で最も古くに架設されたものは、1896（明治 29）年の常磐線の南千住架道橋^{6),7)}で、次いで 1904（明治 37）年～1912（明治 45）年における甲武鉄道（現在の中央本線の一部）の飯田町・万世橋間（現在の神田・飯田橋間）⁸⁾や、図 1.1 に示す 1907（明治 40）年～1909（明治 42）年における東京市街線の建設工事（現在の浜松町・有楽町間）^{1),9)}で架設されたものとされる。西日本旅客鉄道株式会社（以下、JR 西日本）管内においては、最も古い架設年が 1925（大正 14）年で、現在約 450 連が供用されているうちの約 8 割が 1925（大正 14）年～1939（昭和 14）年に集中的に架設されたものであり、これらは架設から約 1 世紀を迎えようとしている状況である。

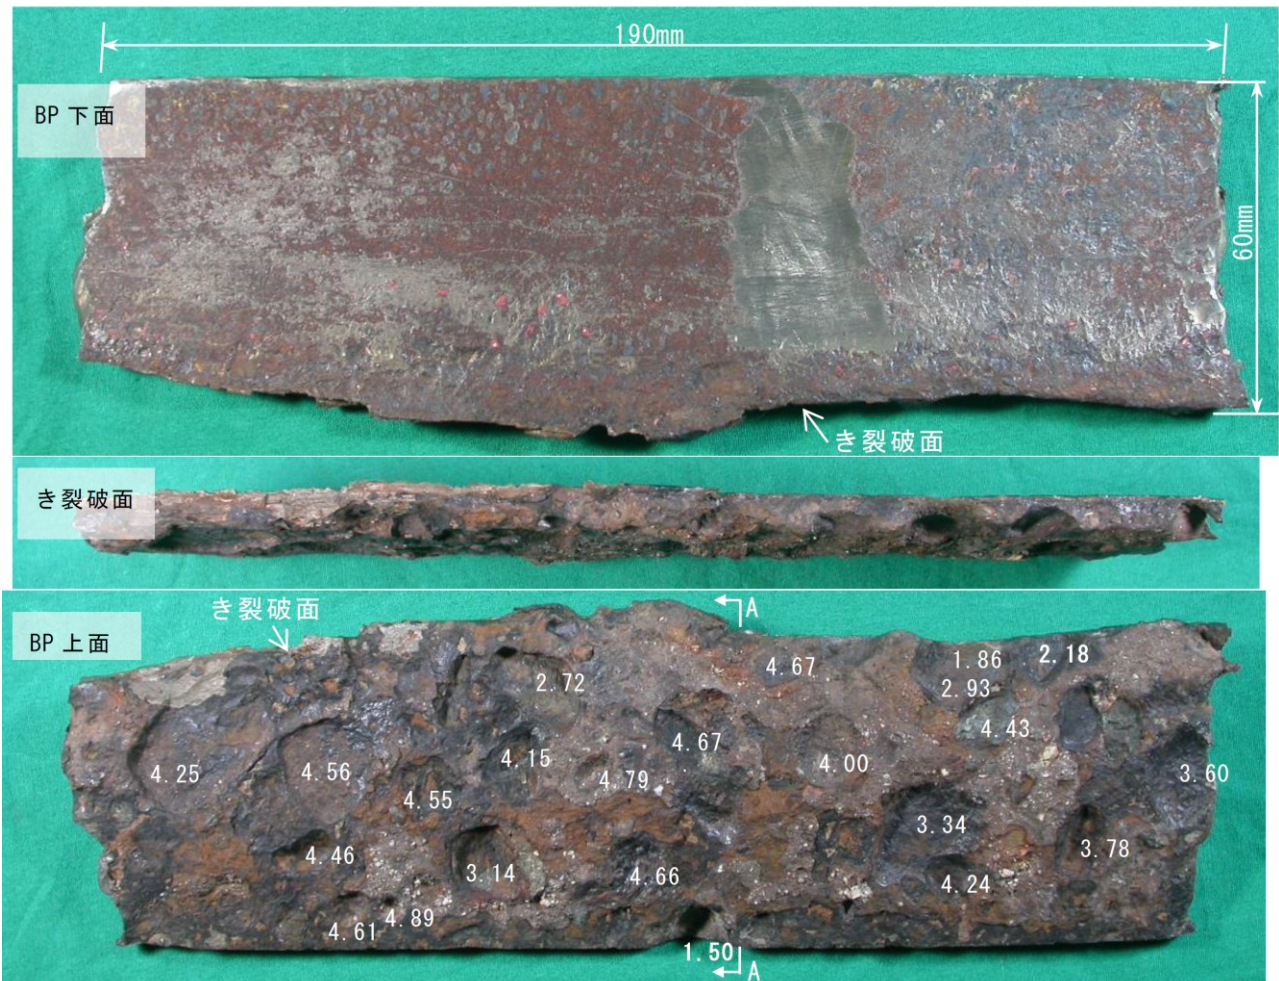
(a) き裂発生状況

(b) 試料採取位置

(c) BP の表面性状

図 2.24 B 橋梁（支材無 TG）における BP 表面性状調査

図 2.23 に、BP 上面の調査時における超音波厚さ計による板厚測定値を示す。これらの板厚は凹凸の比較的小さい平滑な部分で測定したものであるが、設計板厚 6.35 mm に対していずれも 6 mm 以下であり、取り付け部に限らず全面的に腐食が進行していることがわかる。なお、図 2.24 に示すように、表 2.1 に示した B 橋梁についても BP 上面の表面性状を調査したところ、A 橋梁と同様の傾向であった。

図 2.28 (a)および(b)より, き裂破面近傍の骨材輪郭状の腐食部の底から, 複数の腐食ピットが発生していた. C-C 断面を含む腐食ピットを SEM により観察したところ, 図 2.28 (c)に示すように2つの腐食ピットがあり, うちひとつは BP 下面に向かって進行するに従って幅が小さくき裂状になり, 板厚を貫通していた. 磁気探傷試験および断面観察により, このような骨材輪郭状の腐食部の底からの腐食ピットやき裂が確認できたのは, き裂未発生部位, およびき裂発生部位の2試料において, 図 2.28 に示すき裂発生部位のき裂破面近傍に限定されていた. なお, 表 2.1 に示した B 橋梁についても本節と同じ調査を行ったところ, 図 2.24 および図 2.29 に示すように, 上記のき裂の発生位置や, き裂破面の屈曲状況, き裂破面近傍における腐食ピットの集中傾向は A 橋梁と同様であった.

(c) 図 2.24 の A-A 断面

(d) 図 2.24 の A-A 断面のき裂破面近傍

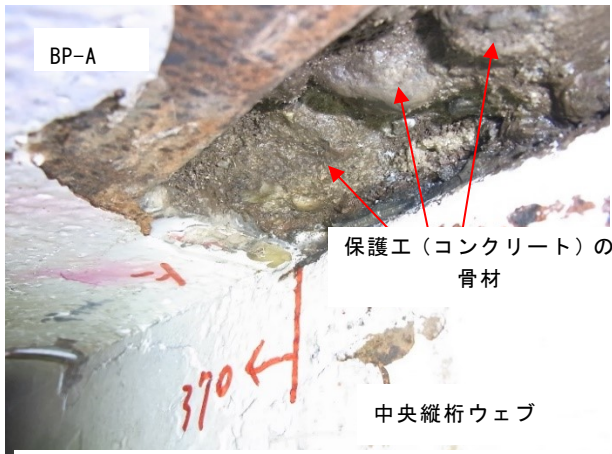
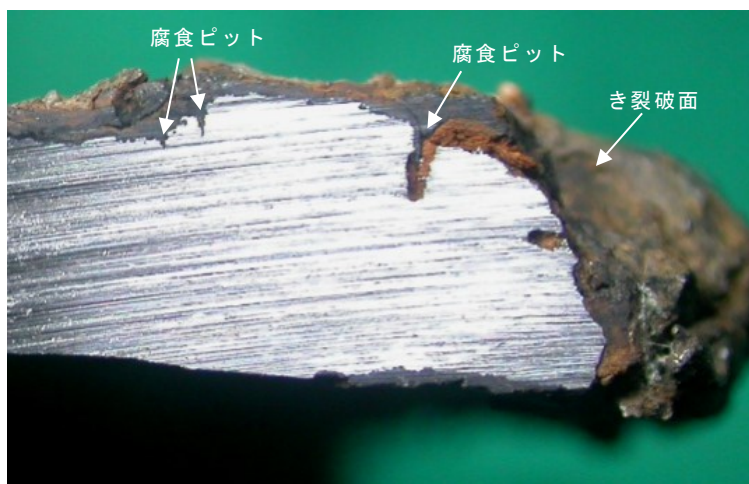
図 2.29 B 橋梁（支材無 TG）における BP 上面状況，き裂発生位置，き裂破面近傍における腐食ピットの発生状況

※防水層が敷設されている状況は確認できなかった。

(a) 試料採取後の BP 上面の状況

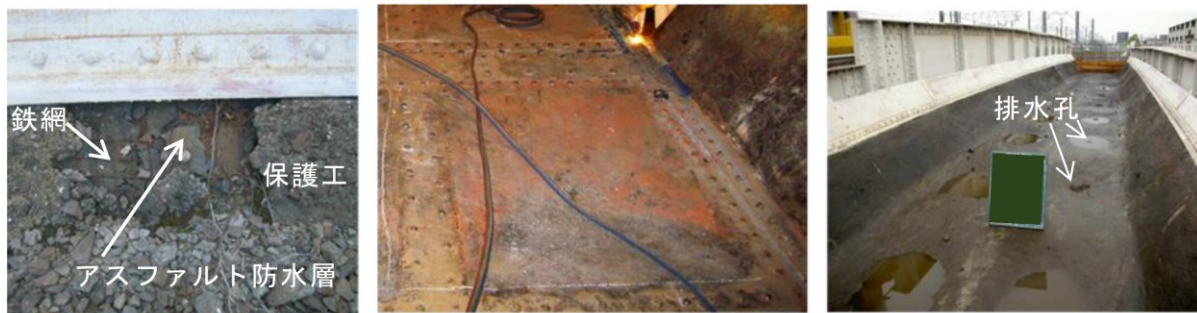
(a) 保護工および防水層 (b) BPの上表面 (c) 保護工上面

図 2.32 防水層を有するBP桁の撤去工事時の記録写真

一方、図 2.32 に、過去の JR 西日本管内の BP 桁（約 70 年供用）の撤去工事時の状況を示す。この橋梁では、図 2.32 (a) に示すように保護工（鉄網入りコンクリート）下にアスファルト防水層が設置されていた。この構成は図 2.1 (a) に示したとおりで、対象橋梁の架設年代における BP 上の防水仕様の基準を示していると考えられる、文献12)に合致していた。この橋梁の保護工上面は A 橋梁と同様に骨組部材上で大きなひび割れを生じていたが、防水層がない A 橋梁とは異なり、BP 上面は図 2.32 (b) に示すように骨材の輪郭に沿った腐食は生じておらず、平滑であった。なお、図 2.32 (c) は雨天翌日の保護工上面の状

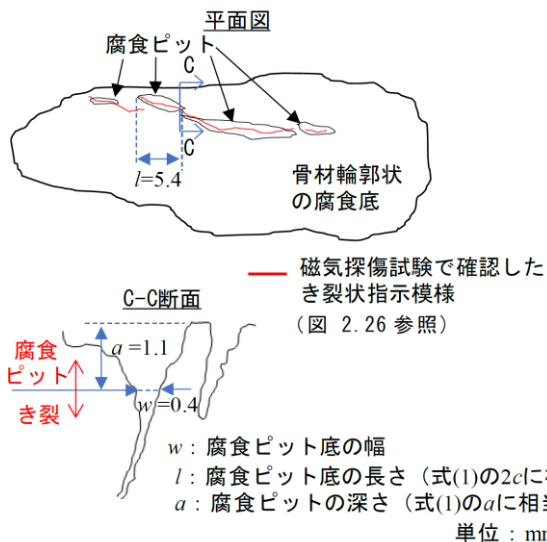
図2.35 対象とする腐食ピット（初期き裂）寸法

※図2.28の断面C-Cにおける貫通き裂を有する腐食ピット2を想定

次に、表2.9のケースBに示す本調査から100年後における、溝形鋼ウェブ背面側沿いのBPの取付け部以外の部位における ΔK_I の算定条件を以下に示す。溝形鋼ウェブ背面側沿いのBPの取付け部以外の部位では、2.5で示したとおり腐食ピットが生じていなかったが、ここでは仮にケースAで対象とした図2.35と同様の腐食ピットが生じていることと

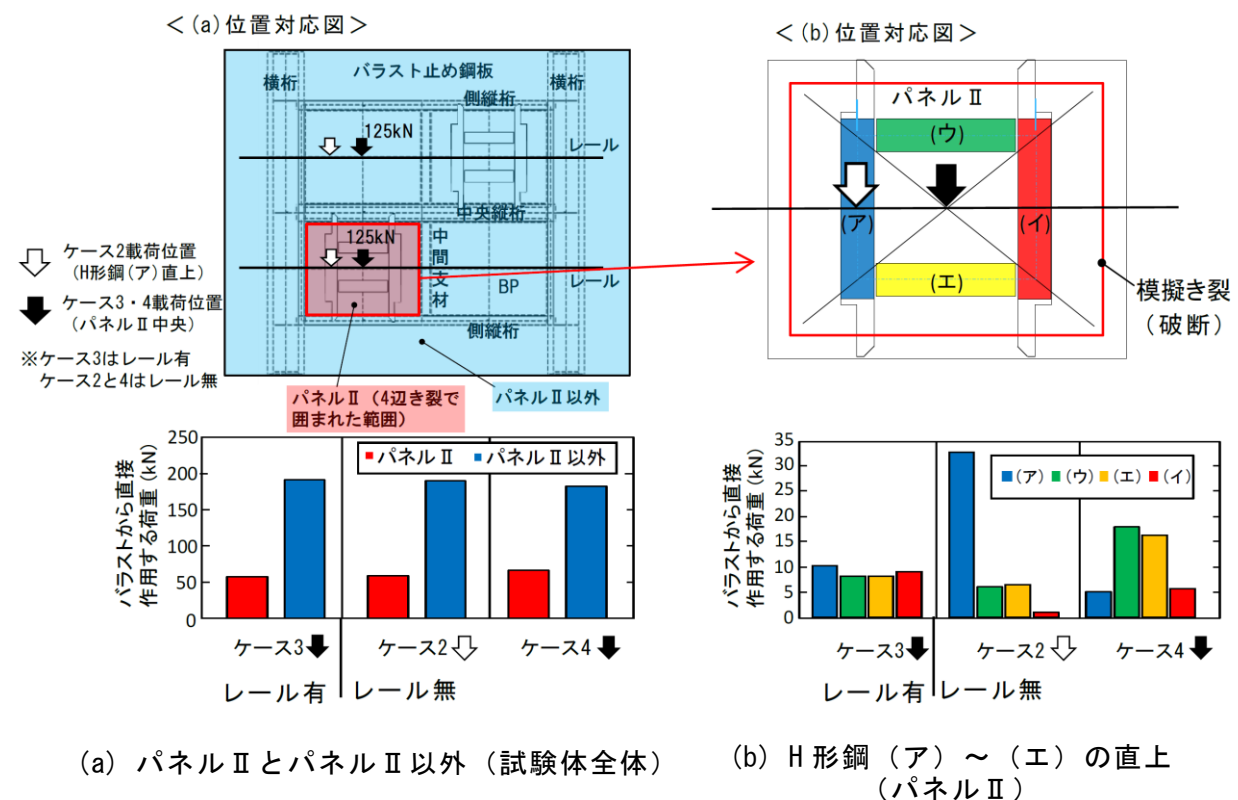
図 5.9 バラストから各部材に直接作用する荷重 (FE 解析)

図 5.9 (a) より、バラストからパネル II に直接作用する荷重は、ケース 2~4 でそれぞれ 59 kN, 58 kN, および 67 kN とケース 4 でわずかに大きいものの、概ね同等であった。上記の荷重の 1 輪荷重 125 kN に対する割合は、ケース 2~4 でそれぞれ 47.2 %, 46.4 %, および 53.6 % であり、4 章で示した 1 輪荷重の 100 % をパネル II で負担するという簡易下支えの設計上の仮定に対し、実際のパネル II の負担割合は、レールの荷重分散の有無や載荷位置によらず 1 輪荷重の 50 % 程度であった。

なお、H 形鋼 1 本あたりの分担荷重は、図 5.45 (b) に示すとおりいずれの載荷位置でも 15 kN 以下であり、やはり図 5.9 (b) に示した下路形式 BP 桁（レール有）と同等であった。

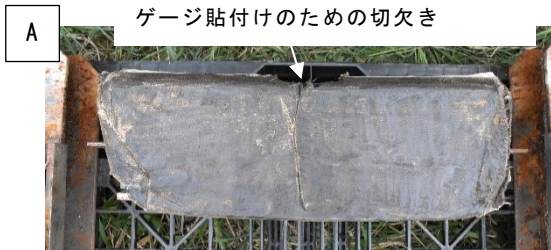
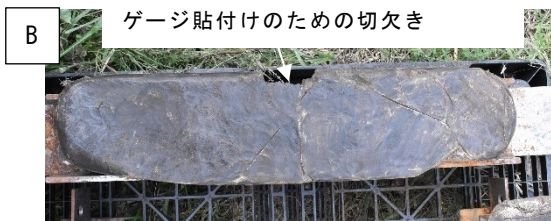
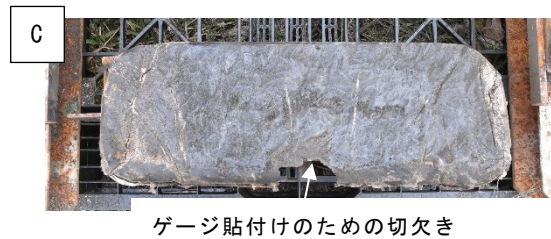
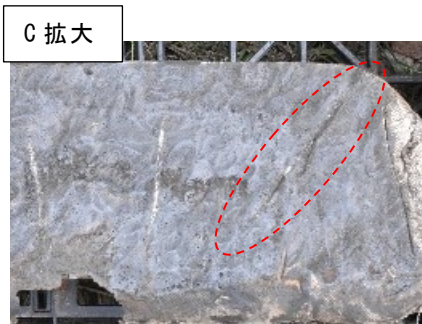
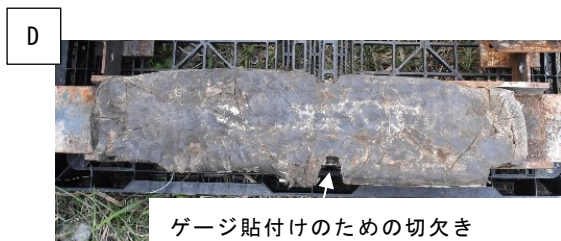
※不織布をグラインダーで削り取り，その後，CAモルタルの表面を目視で調査した。
 ※赤点線枠で囲んだ部分は，ひび割れに見えるが，実際はいずれもしわ状の模様であり，ひび割れは観察できなかった。

図 5.32 繰返し載荷試験後における CA モルタルの損傷調査状況

いずれにしても、試験後に、試験体から CA モルタルを取外して外観調査を行ったところ、図 5.32 に示すように CA モルタル（不織布を剥がした後に目視調査）に損傷は見られなかったことから、本繰返し載荷試験の条件（50 万回ごとに最大設計活荷重（E 荷重）を 2 回載荷させながら、対象桁を通過する代表的な活荷重（M 荷重 100 %乗車）を 200 万回繰返し載荷）では、CA モルタルは耐疲労性を有するといえる。

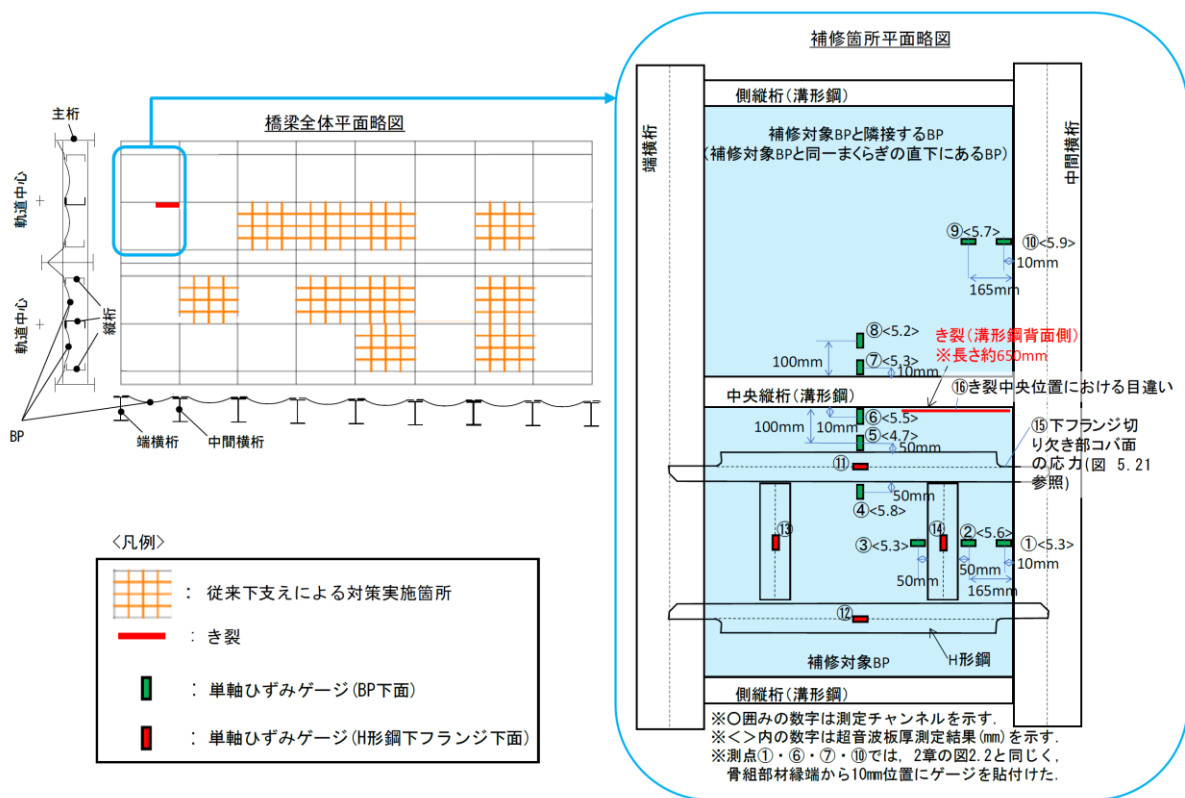
図 5.48 測定位置および測定項目

実橋および実大試験体における H 形鋼の構造寸法を図 5.47 に、測定位置と測定項目を図 5.48 に示す。H 形鋼の規格は図 5.47 に示すように両者とも H-125×125×6×9 で、BP の支持面積もほぼ同様であるが、骨組部材と接続する H 形鋼の支間は実橋の方が 464 mm (1594 mm - 1130 mm) 大きい。また、骨組部材と接続する H 形鋼の下フランジ端部の切り欠き構造や CA モルタルのガイド材 (溝形鋼) などのディテールは、5.2.1 (1) で示し

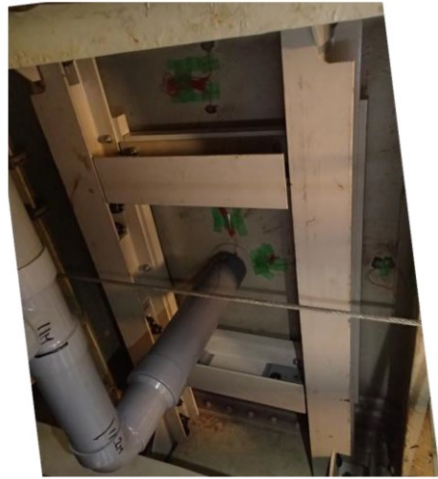
(b) H 形鋼組立完了

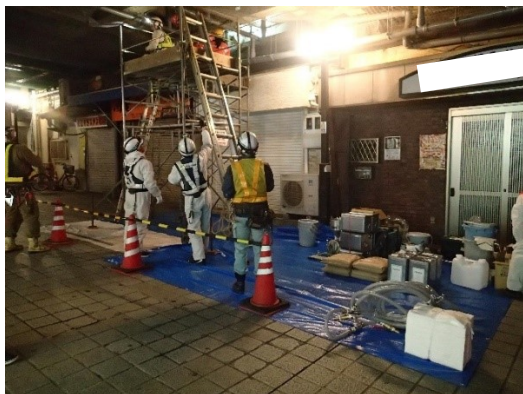
(c) CA モルタル充填準備

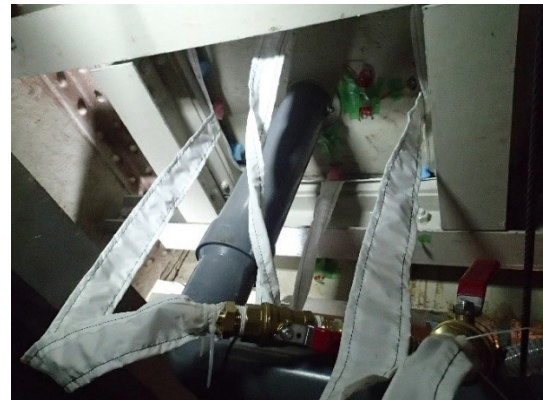
(d) 不織布および注入口のセット

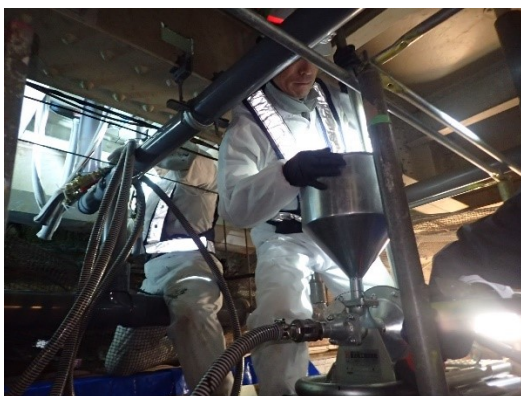
(e) モルタルポンプによる CA モルタル充填

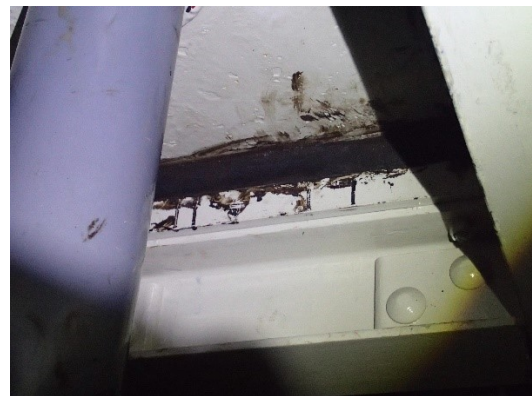
(f) CA モルタル充填完了

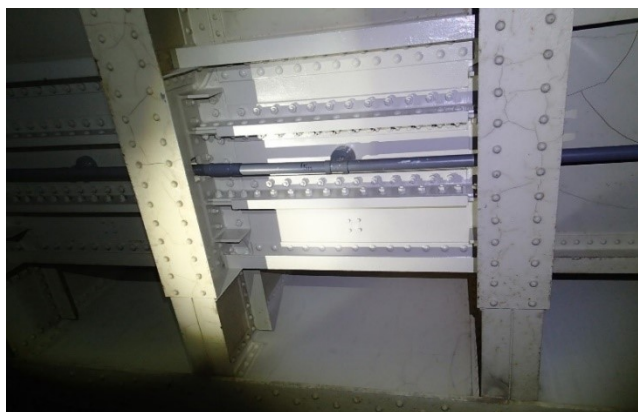
図 5.55 対象橋梁と同形式および寸法での従来下支えの実施状況

簡易下支えの施工実績，および簡易下支えを実施した橋梁と全く同じ構造形式および寸法の BP において従来下支えを実施したときの施工実績（図 5.55 参照）を表 5.9 に示す。

表 5.9 が示すように，簡易下支えでは，同構造形式および寸法での従来下支えの実績に比べ，鋼材や間詰め材，排水樋の付け替え材料などの使用材料や所要作業量を大幅に縮減することができた。

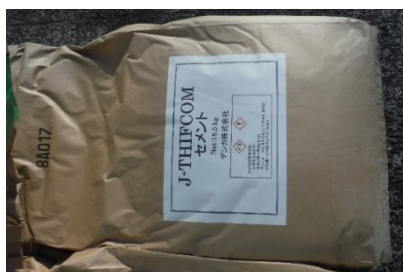
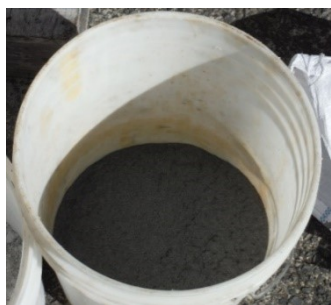
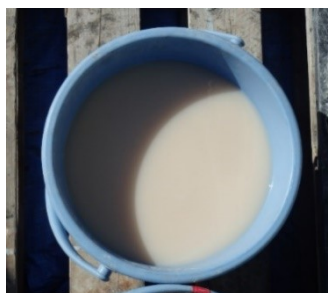
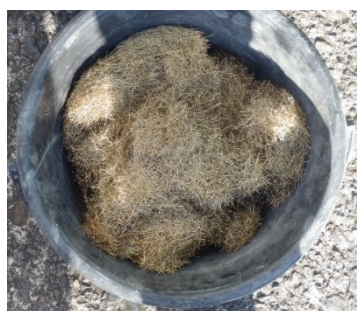
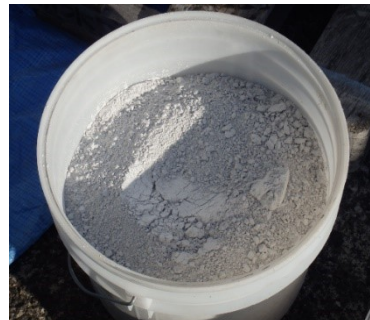
(a) 標準配合粉体（プレミックスメント）

(b) 鋼製マイクロ繊維（鋼製ウール）

(c) 水・減水剤

(d) 鋼製メゾ繊維

(e) 急硬性混和材

図 6.3 J-THIFCOM の構成材料

J-THIFCOM の構成材料を図 6.3 に示す。なお、配合については 6.4.2 (2) で後述する。

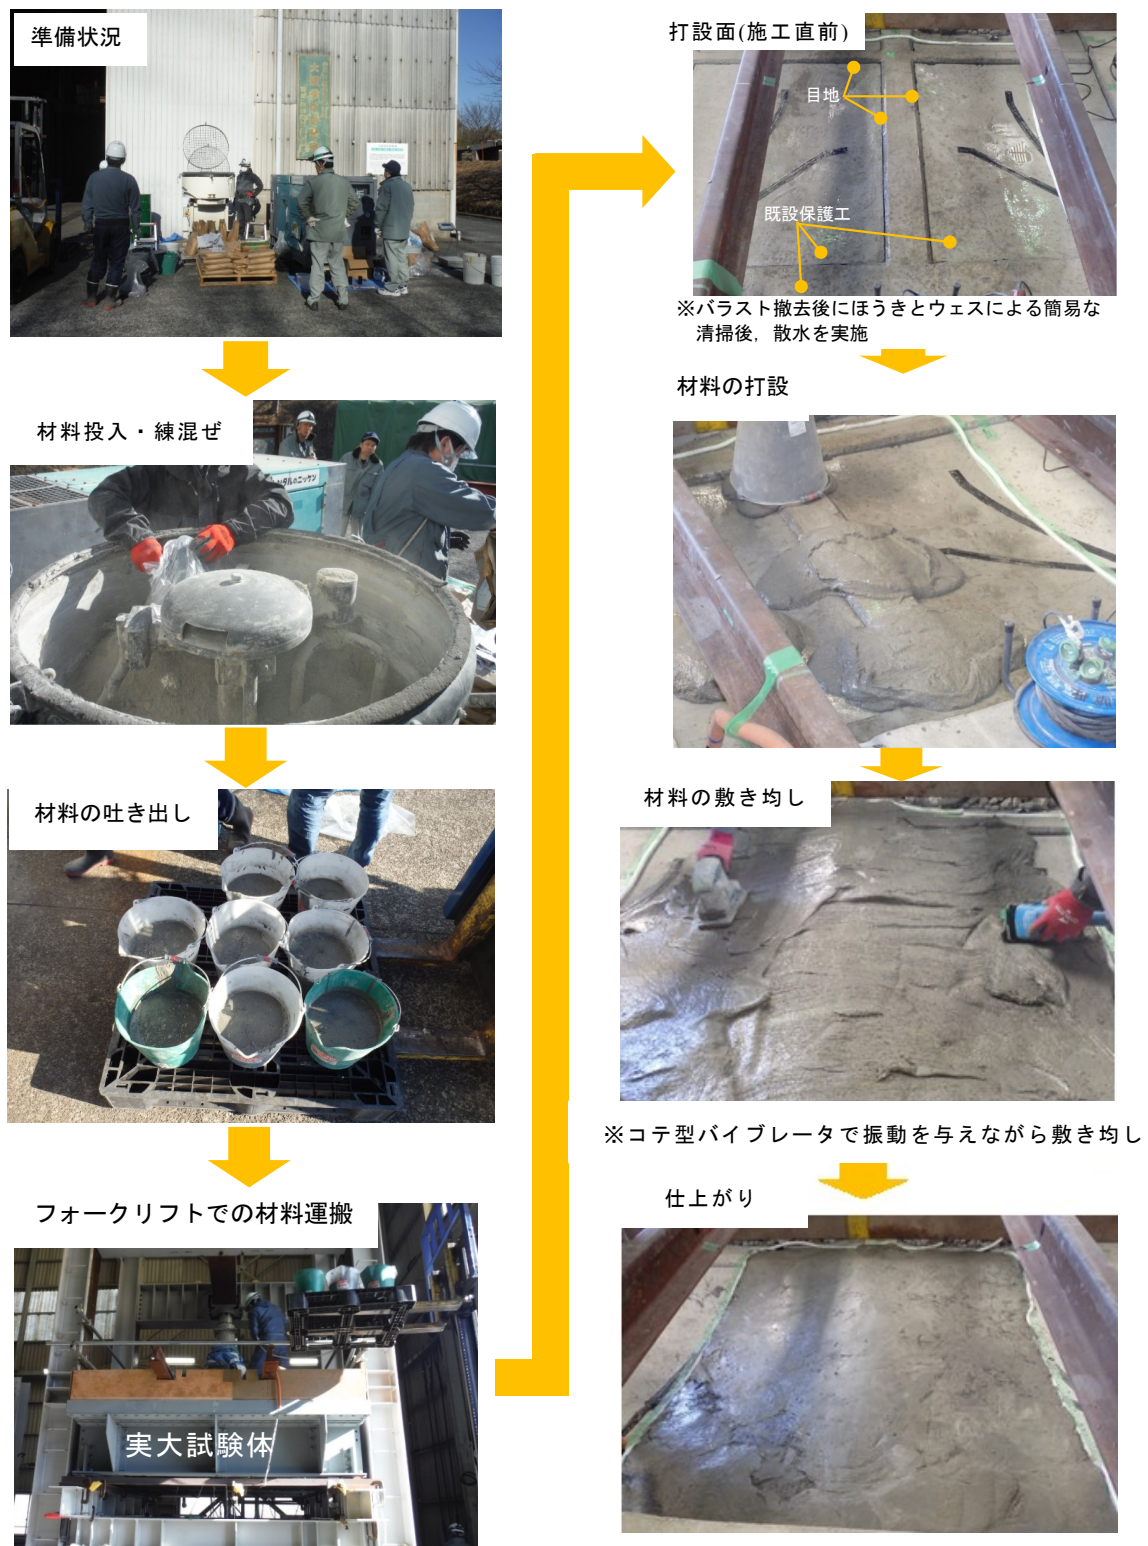
図 6.4 上面補修の施工手順(下路形式の場合)

J-THIFCOM の施工フローを図 6.4 に示す。橋梁下で練混ぜた材料を橋梁上へ運搬したり、バラストおよびまくらぎの撤去範囲を必要最低限としてレールを残置した状態で J-THIFCOM を打設したりするなど、実橋での施工環境に極力近い状態で施工を行った。既

設保護工表面(打設面)が乾燥していると、J-THIFCOM 中の水分が既設保護工に吸収され、J-THIFCOM の水和反応が阻害されるため、打設面には十分な散水を行った³⁾。なお、実橋施工において、過度な散水、あるいは降雨により、施工面が滞水している場合は、材料分離の可能性があるため、施工面の排水などの措置が必要になると考えられる。

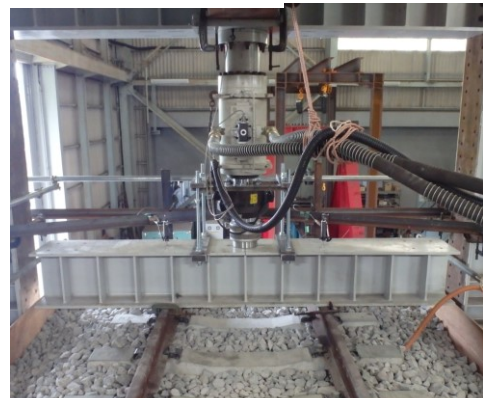
※既設保護工およびJ-THIFCOMの施工範囲および施工厚さは、図6.2および図6.6参照

疲労試験機の設置状況

図6.7 室内載荷試験の概要

6.3で示したように実大試験体上において保護工およびUFC(J-THIFCOM)を施工した上で、静的載荷試験および繰返し載荷試験を行い、J-THIFCOMの耐荷性を検証した。実橋では、J-THIFCOMの打設完了から約2時間後(練混ぜ開始から約3時間後)以降に列車が通過するため、それに見合う若材齢で検証するのが望ましいが、測定機器設置などの諸作業を経てのなるべく若材齢である打設後約9時間以降で載荷試験を行った。載荷試験の概要を図6.7に示す。

载荷位置は、6.4.1で示した载荷試験と同じく、BPのパネル I および II の中央直上とし、また、道床厚やまくらぎおよびレールの配置などの軌道条件や模擬き裂、簡易下支えなどの状態も载荷試験体に合わせた（図 6.7 参照）。さらに、载荷重も 6.4.1 で示した载荷試験と同様に、最大設計活荷重である E 荷重⁴⁾の 1 軸重（衝撃⁴⁾含む）の 250 kN（1 レールあたり 125 kN）とした。

UFC (J-THIFCOM) の増し厚によるBP の取付け部の応力低減機能を把握するために、実大試験体の静的載荷試験を行った。載荷試験では、BP 上面の既設保護工上にUFC (J-THIFCOM) を増し厚施工し、増し厚の有無によるBP の応力分布の違いを把握した。載荷は、J-THIFCOM の打設前、および6.4.1で示したJ-THIFCOM 打設後の200万回の繰返し載荷試験後でそれぞれ行った。載荷位置は、実橋でき裂が発生しやすい中央縦桁取付け部に着目し、パネルIの中央縦桁取付け部の応力が最も大きくなるように、パネルIとIIの中央直上のレール上で行った(図6.7参照)。また、載荷重は、最大設計活荷重であるE荷重⁴⁾の1軸重(衝撃⁴⁾含む)の250kN(1レールあたり125kN)とした。
