博士 (工学)

プレストレストコンクリート橋の維持管理を
合理化するための点検・診断手法に関する研究

神戸大学大学院工学研究科

玉置 一清

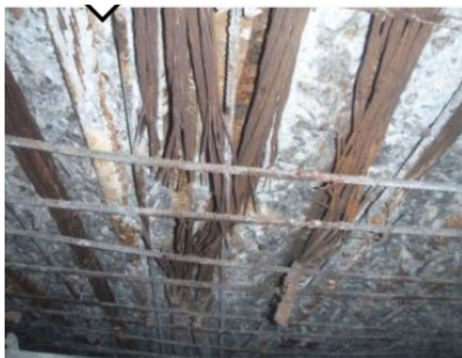
図 1.22 妙高大橋の損傷事例¹²⁾

プレストレスコンクリート橋は、一般的に、供用荷重時におけるひび割れを許容していないため、耐久性が極めて高い構造物であるとこれまで信じられてきた。しかし、近年、PC 鋼材の腐食、さらに破断による重度の損傷事例が数多く報告されている(図 1.22, 23)。図 1.24 に、重度の損傷が公表されているプレストレスコンクリート橋¹¹⁾を、その架設された年度別の頻度を示す。

象が外観に現れにくく、目視点検では異常がないように判定されてしまう可能性が高い。図 1.22 の橋梁以外にも、特に、1990 年以前に架設されたプレストレストコンクリート橋では、相当量、安全性が低下している橋梁が潜在している可能性があると推測される。

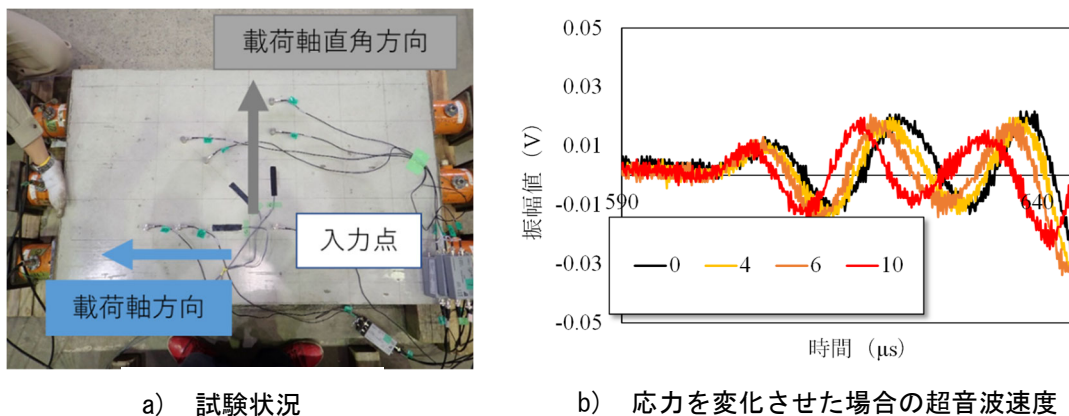
図 1.29 弾性波速度によるコンクリート応力の調査手法

筆者らは、本研究とは別に、弾性波速度が応力により変化することが証明されている音弾性効果¹⁷⁾を適用した完全非破壊による残存プレストレスの調査手法を研究開発中¹⁸⁾¹⁹⁾である。現時点では試験体レベルでの検証が終了し(図 1.29, 図 1.30), 実橋への適用性の検証段階に入っている。本技術が実用化されれば、残存プレストレスの調査は、一般的な調査手法として、広範囲に実施されることが期待される。

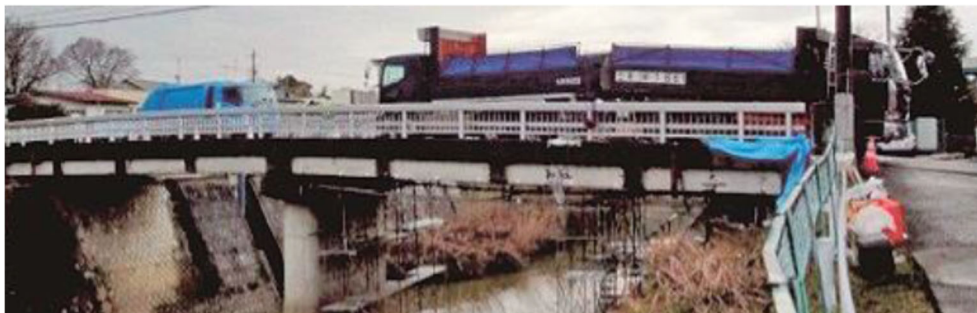
図1.34 車両による静的载荷試験状況²⁷⁾

コア抜きが実施され、コア強度は設計値の6割と大きく低下していることが判明した。次に、20t車2台を静的に载荷した試験(図1.34)を実施したところ、そのたわみは、計算値の50%程度であり、逆に断面剛性は十分に大きいとの結果になった。また、桁側面および下面のひび割れ幅は、車両载荷により変化をしていないことも確認された。結局、本橋は、ひび割れ注入、表面保護工の対策を施し、さらに通行さや量の重量を8t車以下に規制をして供用が継続されている。

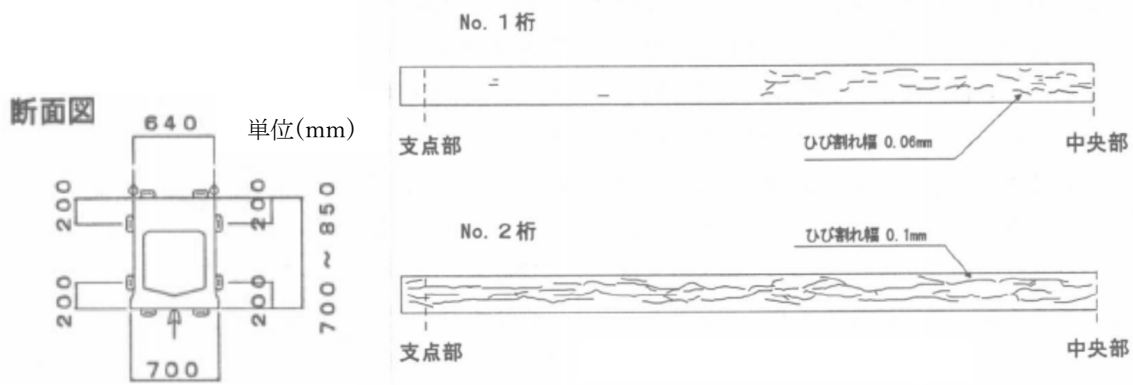
図 1.35 PC 桁下面のひび割れ状況²⁸⁾

次に、1978年に竣工したプレテンホロー桁において、竣工後わずか8年の1986年に、桁下面に幅0.1mm程度の橋軸方向ひび割れが発生した橋梁の調査事例を示す²⁸⁾。図1.35に、桁下面のひび割れ状況を示す。ひび割れ注入後に、実橋載荷試験が実施され、先の橋梁と同様にたわみは計算値より十分に小さく、問題は無いと判断された。その後、レベルによる死荷重たわみの測定を毎年実施したところ、年々たわみ量が増加していることが判明し(図1.36)、1993年にコア抜き試験を実施したところ、圧縮強度が設計値の1/2、弾性係数が1/3まで低下していることがわかった。ただし、JCI-DD2法では膨張量0.04%と、基準の0.05%を下回っている。この結果、本橋はASRと判定され、架け替えが決定している。

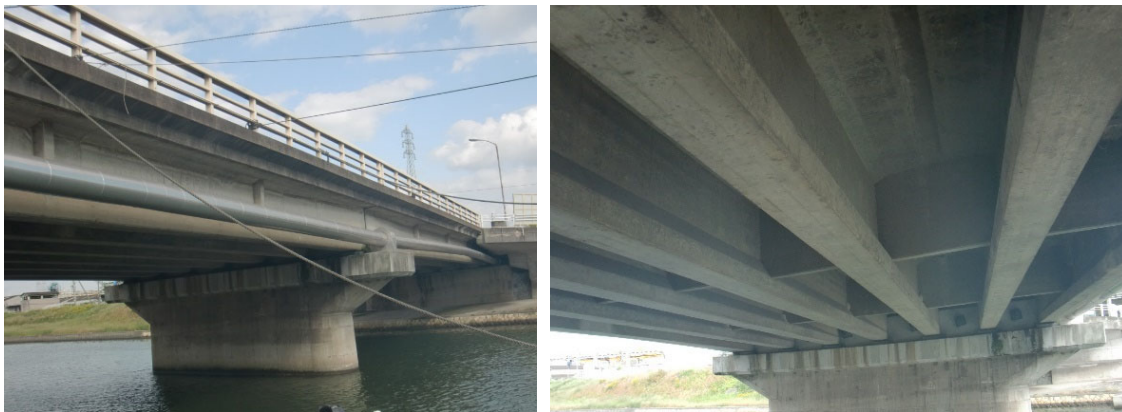
図 2.1 河川堤防から遠望目視点検により撮影した事例

遠望目視点検とは、橋梁点検車や足場を使用することなく、橋梁周辺を徒歩で踏査し、必要に応じて梯子等を用いて、点検ポイントに可能な限り近づき、目視または双眼鏡等によって構造物の変状を確認する点検手法である。2014 年以前の近接目視点検義務化以前は、地方自治体の点検等では、一般的に採用されてきた点検手法であるが(図 1.10 参照)、必ずしも、すべての部位を点検できるものではないため、現行では、法定の定期点検とすることは認められていない。

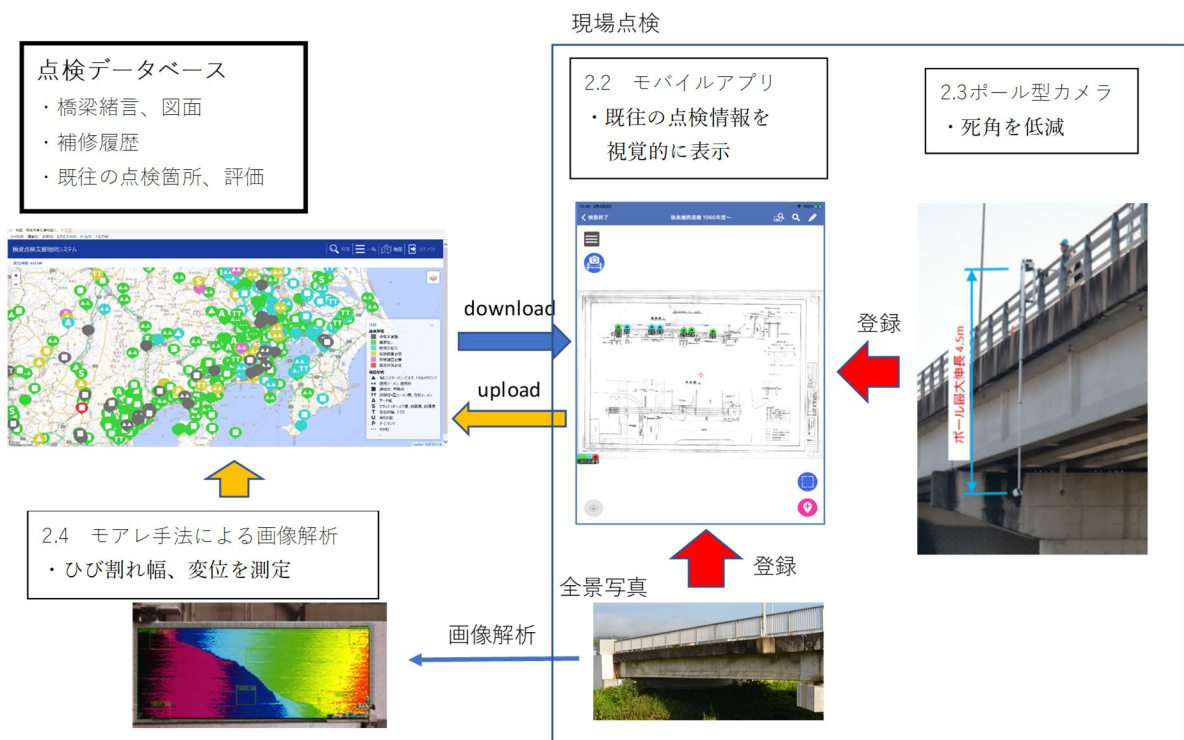
図 2.2 遠望目視点検を有効化する ICT ツールの概要

図 2.2 に、本章の全体構成を示す。現場点検においては、データベースから橋梁情報および過去の点検情報をダウンロードしたタブレットと、必要に応じて遠望目視点検の死角を低減するポール型カメラを持参する。現場で得られた点検情報は、すべてタブレットに登録し、ワンボタンでデータベースにアップロードすることができる。また、データベースには、登録された全景写真から、あらかじめ設定した位置の変状情報(ひび割れ幅、桁たわみ、遊間移動量等)を画像解析する技術を導入し、この情報も通常の点検情報と一元管理する。

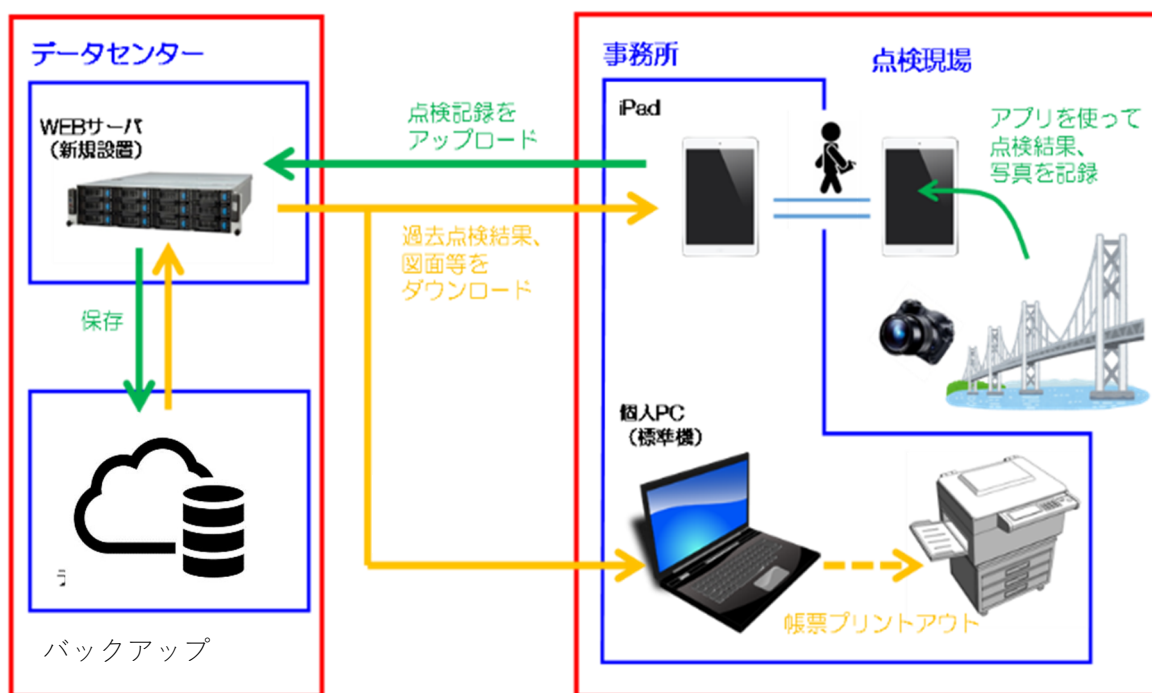
図 2.3 点検支援モバイルアプリの全体構成

本研究では、これらの課題を解決する点検支援モバイルアプリを開発した。図 2.3 に、全体構成図を示す。開発した点検支援モバイルアプリは、データセンターに設置した WEB サーバ内の点検データベースから、対象橋梁の全情報をダウンロードし、この情報を閲覧しながら、現場点検情報をタブレットに登録していき、点検終了後はワンタッチで WEB サーバ内の点検データベースに追加点検情報をアップロードする仕組みである。従来から使用されてきた点検調書が必要な場合には、WEB サーバからダウンロードし、プリントアウトする機能もある。

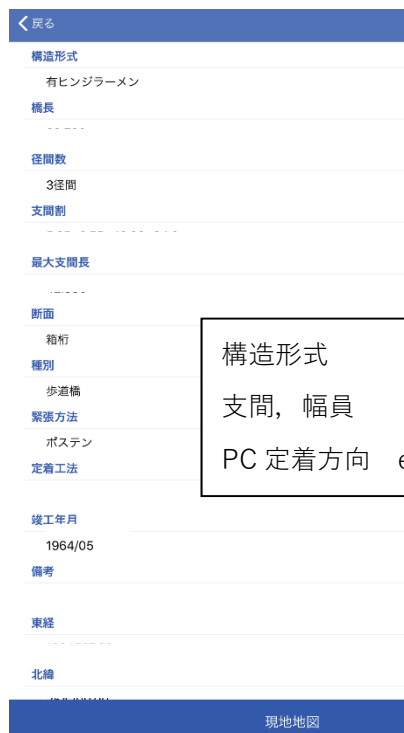
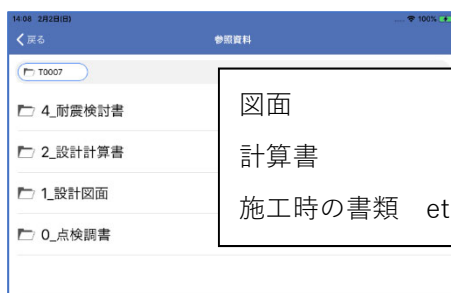
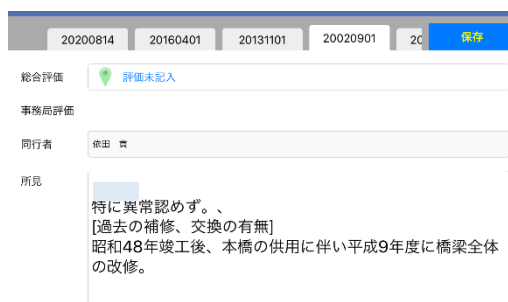
図 2.5 橋梁情報ボタンのメニュー

図2.5に、①橋梁情報ボタンのメニューを示す。構造形式, PC定着工法等の橋梁諸元, 図面, 計算書, 施工時の記録等の参照資料と、過去の点検者の評価, 所見の履歴がすべて閲覧できる。

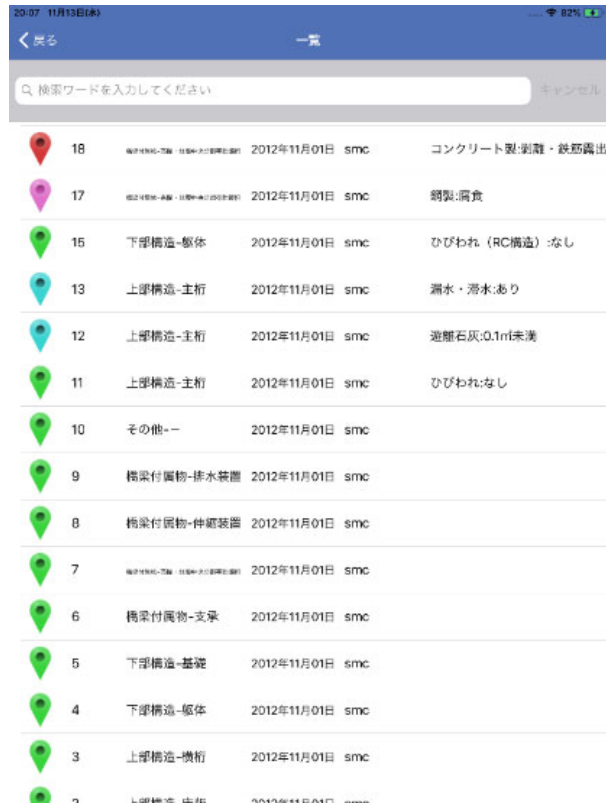
図 2.6 過去の点検データ一覧

一般図上には、最近に実施された点検結果のみが表示されているが、②点検結果データ一覧ボタンを押すと、過去の点検履歴の一覧が表示(図2.6)され、変状の変遷が把握できる。過去の点検写真は、タブ形式で表示される(図2.7)。

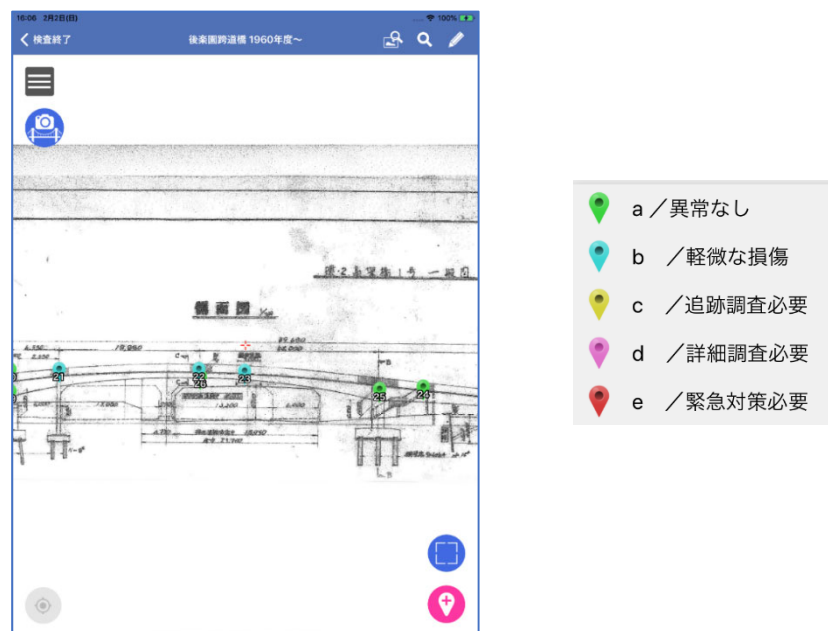
図 2.8 過去の点検箇所の表示

タブレット画面には、橋梁の一般図と過去の点検箇所が評価の色別マークで表示されており(図 2.8)、点検すべき箇所が一目で把握できる。このマークをタップすると、過去の点検評価、写真が閲覧でき、それを参照しながら、今回の点検評価、写真を追加登録する。

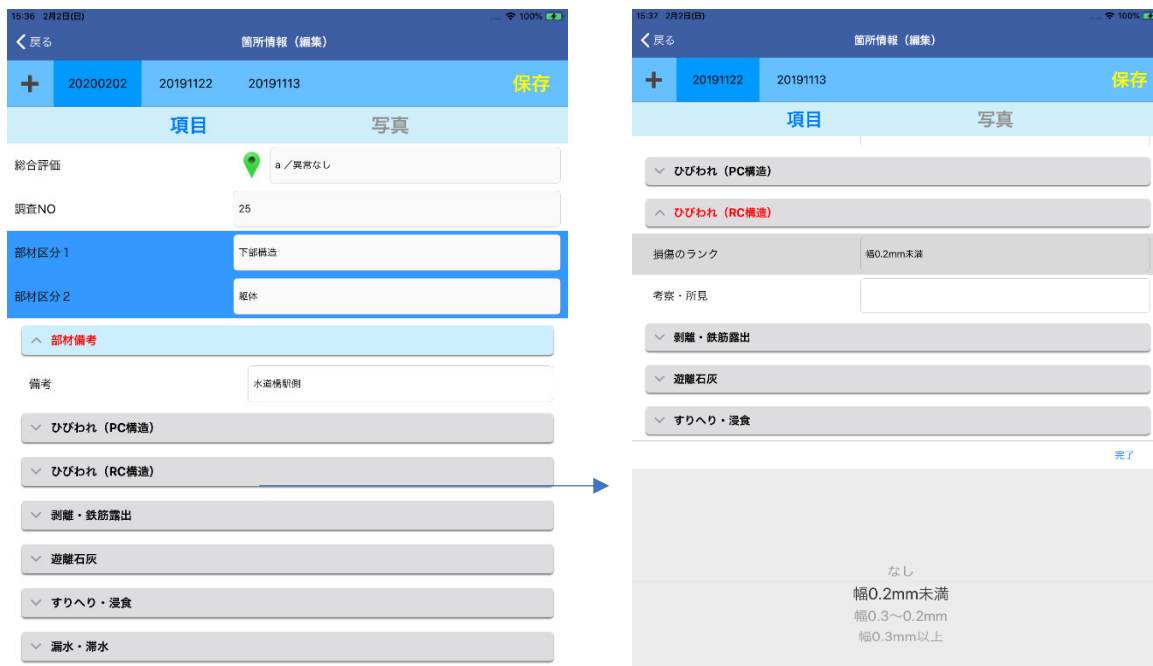
図 2.9 点検シートの入力画面

新たな変状が見つかった場合は、図面上の対象箇所をタップ(画面上を長押し、またはカーソルを合わせ新規登録ボタン)すると、点検入力シート(図 2.9)が表示される。最初に、部材種別(上部工、下部工、付属物)を選択すると、点検要領に応じた変状種類(「ひび割れ」「遊離石灰」など)が表示され、変状程度の選択肢から選ぶという簡便な方法で記録することができる。点検要領を熟知していない点検者であっても、適切な点検項目が選択できる。次に、タブレット搭載カメラで写真を撮影し、登録する。従来、撮影箇所の位置はメモを作成し、持ち帰ってから整理していたが、この写真は一般図上に登録するのでメモは不要となる。また、写真撮影はタブレット搭載カメラによる他、FlashAir(東芝の無線 LAN 搭載 SD メモリーカード)を挿入することで、手持ちのデジタルカメラからモバイルアプリ内に自動で取込むこともできる。

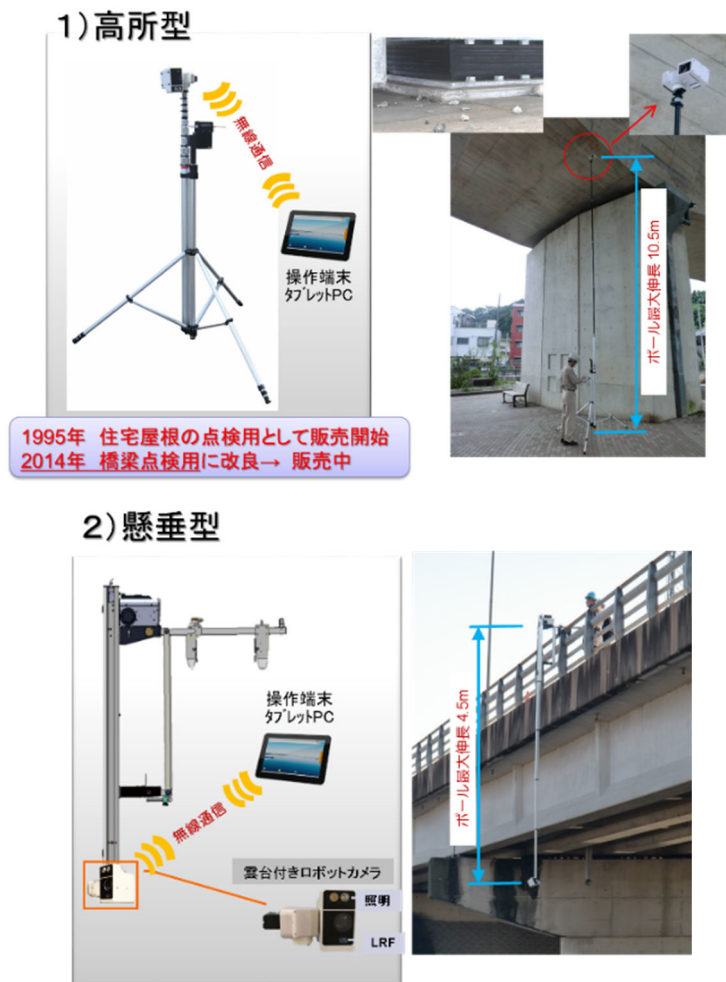
図 2.16 ポール型カメラの概要

図 2.16 に、筆者らが開発したポール型ロボットカメラの概要⁶⁾⁷⁾を示す。橋桁の側面・下面、支承部など、従来、足場や橋梁点検車などを用いて点検していた箇所に対し、端末装置(タブレット PC)から遠隔操作可能なポールユニット付点検専用カメラを用いて、点検、測定、記録採取を行うものである。桁下からアプローチする「高所型」と、桁下に入れない場合、高欄から下に伸ばす「懸垂型」の2種類がある。本装置は、日立 ICS(株)と三井住友建設(株)が共同開発したもので、2014年より一般販売を開始している。

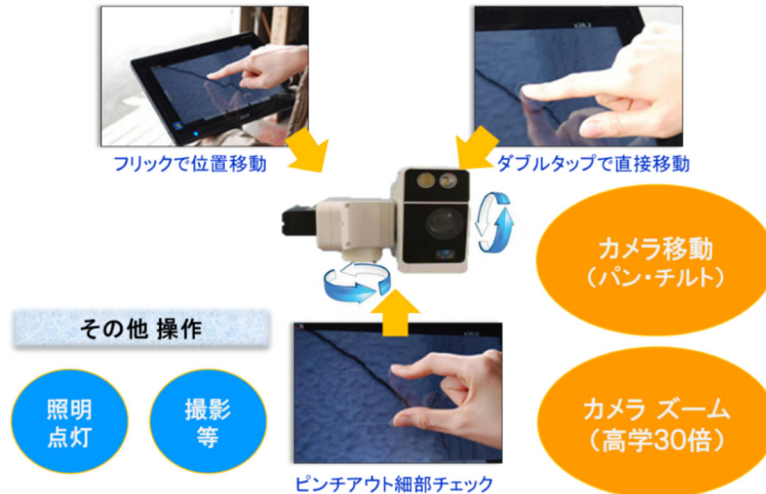
図 2.17 ポール型カメラの操作方法

① 図 2.17 に示すように、タブレット端末は、映像を見ながら、カメラのターン、ズーム等、タッチパネルからスマートフォン感覚で行うことができ、誰でも、すぐに操作可能である。

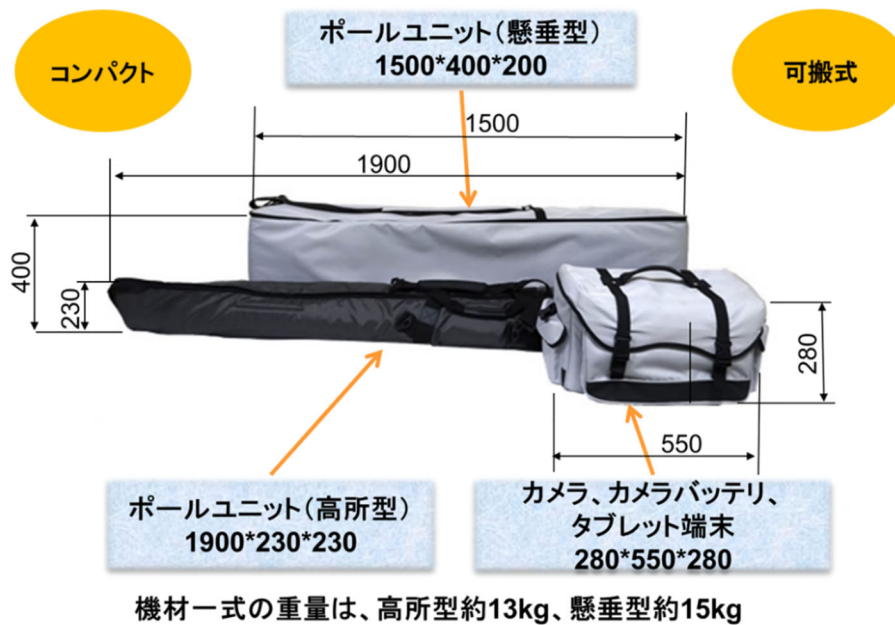
図 2.18 ポール型カメラの荷姿

② 図 2.18 に示すように、機材一式の重量は、13～15kg ほどで、一人で持ち運ぶことができ、設置作業も5分程度で可能である。

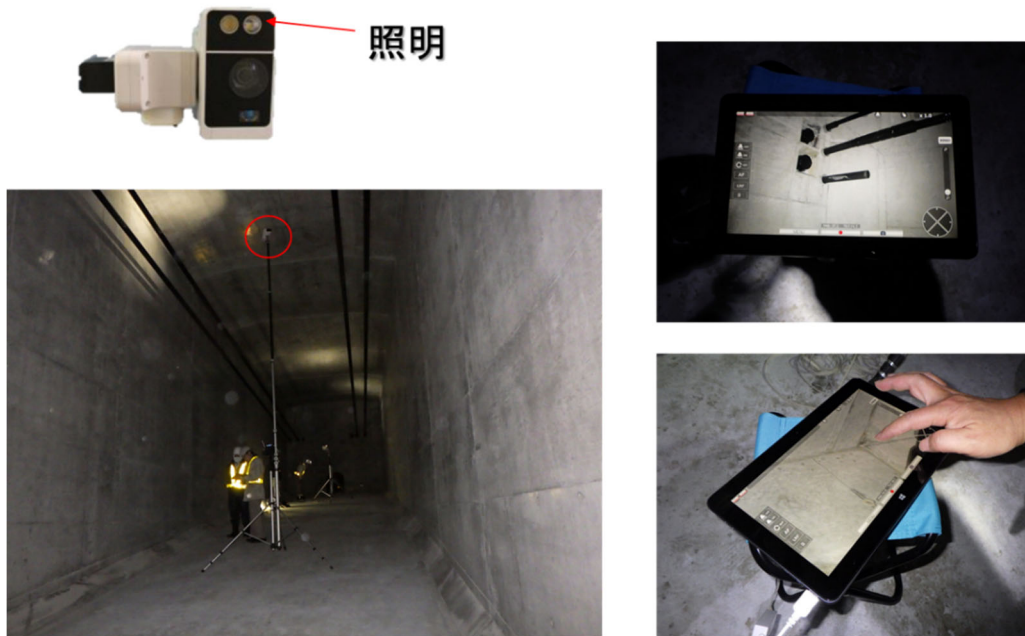
図 2.19 暗所（箱桁内）での点検状況

- ① 図 2.19 に示すように、集光能力に優れる高感度レンズを採用したことにより、カメラに搭載する LED ライト照明のみで、箱桁内部などの暗所でも点検、ひび割れの検出が可能である。

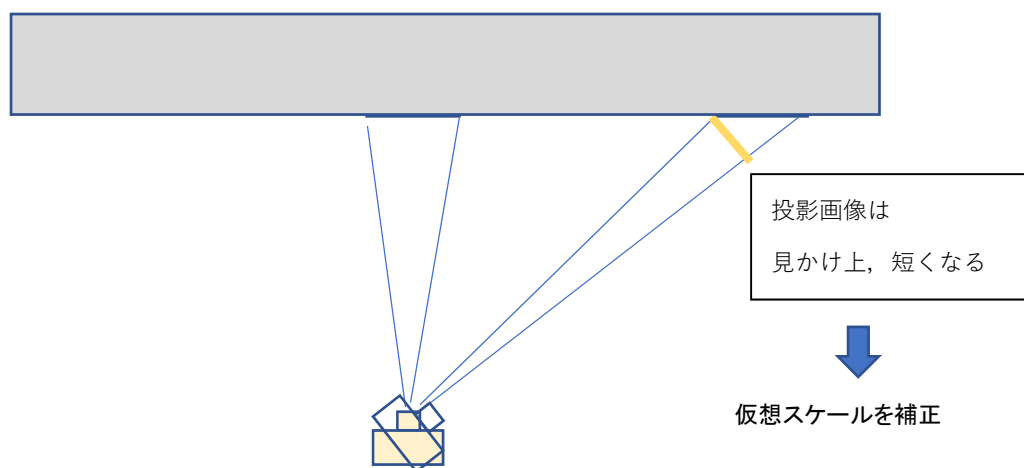
図 2.21 画像の角度による補正

図 2.21 に示すように、タブレット上に表示する仮想スケールは、カメラと対象構造物の角度に応じて、スケール幅を補正している。また、同一画像内でも、中心部と隅角部付近では、レンズのゆがみにより見かけ上の長さが増えるため、このレンズ固有のゆがみ量も補正している。試験の結果、角度が 45 度を越えた場合、この補正による誤差が 10% 程度以上生じることが確認されたため、本カメラの適用範囲は、角度 45 度以内としている。角度が 45 度を越えても、測定はできるが、誤差が大きくなっていることを、スケール表示を赤色にすることで明示している。

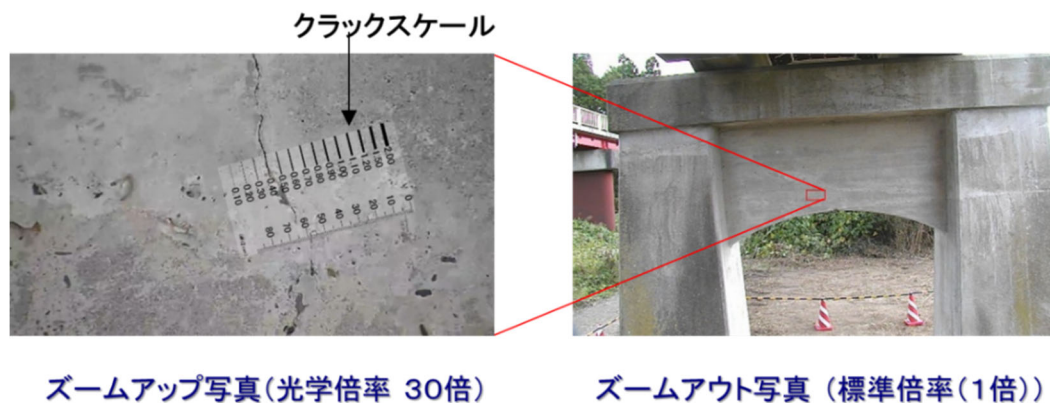
図 2.24 拡大写真と等倍写真の同時撮影

そこで、本カメラは、損傷をズームアップした写真と、ズームアウトした写真を同時に撮影する機能を有している。図 2.24 に示すように、ズームアウト写真には、同時に撮影したズームアップ位置が赤枠で記録される。これにより、データ整理を効率的に行える。

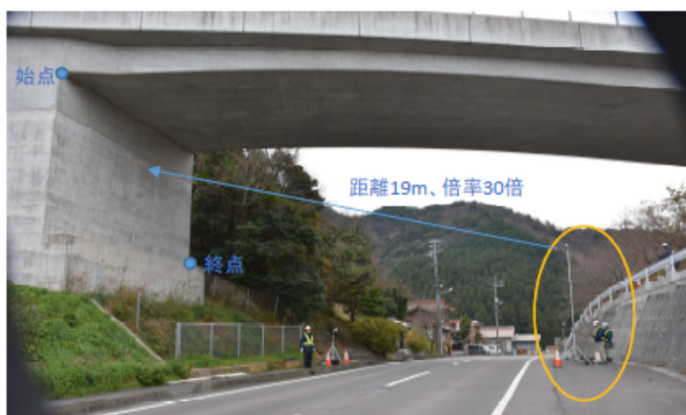
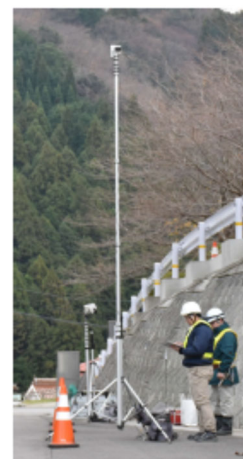
図 2.26 連続自動撮影機能を用いた点検状況

そこで、所定のひび割れ幅が取得可能な倍率(画素数の制約から、撮影距離によって決定)を設定し、次に点検をしたい範囲を指定することで、点検カメラが自動的に、画角を割付、分割された拡大画像を取得する連続自動撮影機能を追加した(図 2.25)。この連続自動撮影機能を使用することで、広大な面積をもれなく拡大写真撮影を自動的に行うことができる。また、変状の有無に関わらず、全記録を保存することで、従来の点検では、実施してこなかった「変状がない」というエビデンスを残すことの意義も大きいと考える。この連続自動撮影機能を使った点検状況を図 2.26 に、撮影後の後処理の作業手順を図 2.27～30 に示す。

現地作業 :カメラを設置し、連続自動撮影機能により撮影を行う。

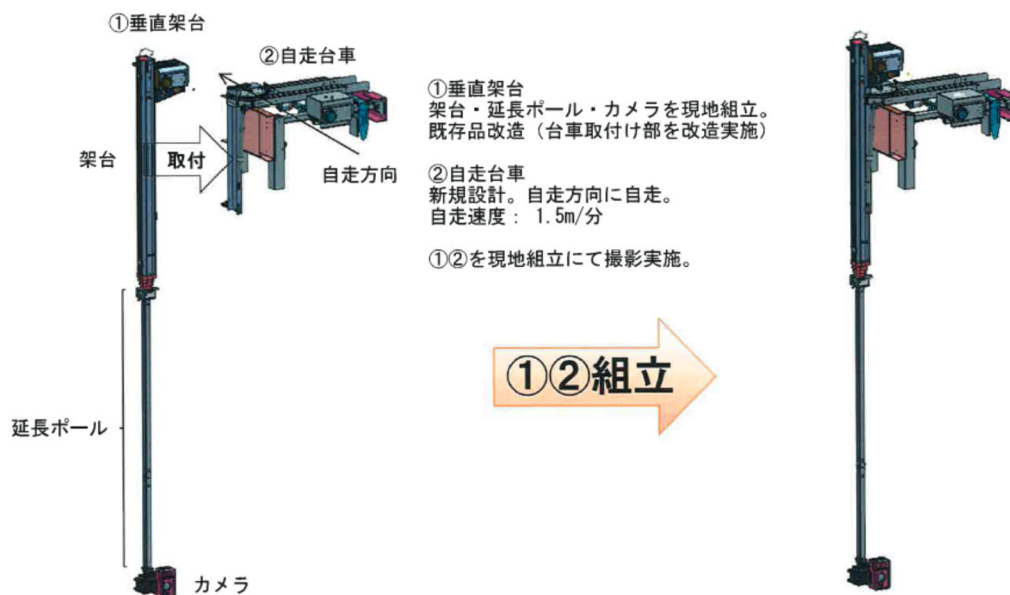
図 2.31 自走式ユニット: 自走台車と懸垂型カメラを組立⁷⁾

橋面の高欄上に設置し、箱桁側面の点検に使用する懸垂型カメラは、基本的には人力で盛替え作業を行う製品であるが、オプションとして、次の点検場所に自動走行する自走台車(図 2.31)を開発した⁷⁾。

自走台車は、懸垂型カメラから連続自動撮影機能の撮影終了の信号を受け取り、次の点検場所に自走移動する。この装置の組み合わせにより、無人点検が可能となる。自走台車の橋軸方向移動距離は、設定した画角と、画像の重ね合わせ率を入力することで内部計算され、自動決定される。

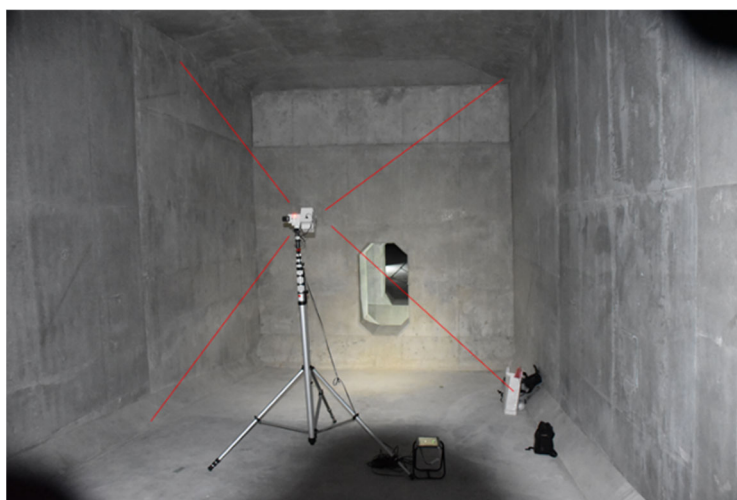
図 2.36 ロボットカメラ点検の状況

箱桁内部にポール型ロボットカメラを設置し、上床版下面およびウェブ側面の連続自動撮影を実施した(図 2.36)。ロボットカメラ点検では、ひび割れの有無にかかわらず、すべての面をもれなく拡大写真を自動撮影する。この写真をマトリクス状に並べることで、写真の位置特性を容易に行うことができる。

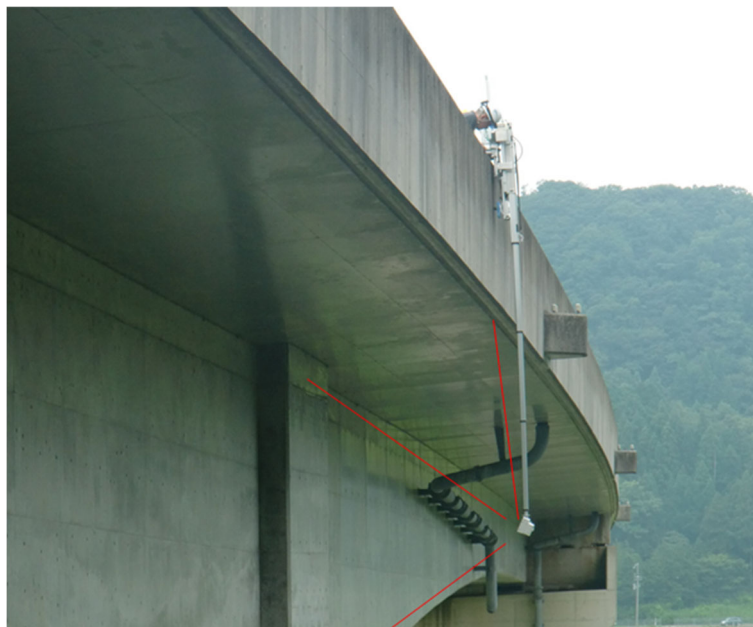
図 2.40 自走式ユニットによる無人点検の状況

箱桁側面は、図 2.39、図 2.40 に示すように、壁高欄の上に自走式ユニット(自走台車+懸垂型カメラ)を設置し、基本的に無人走行により連続自動撮影を実施した。ただし、壁高欄に、標識等の障害物がある箇所は、人力により盛替え作業を実施する必要があった。

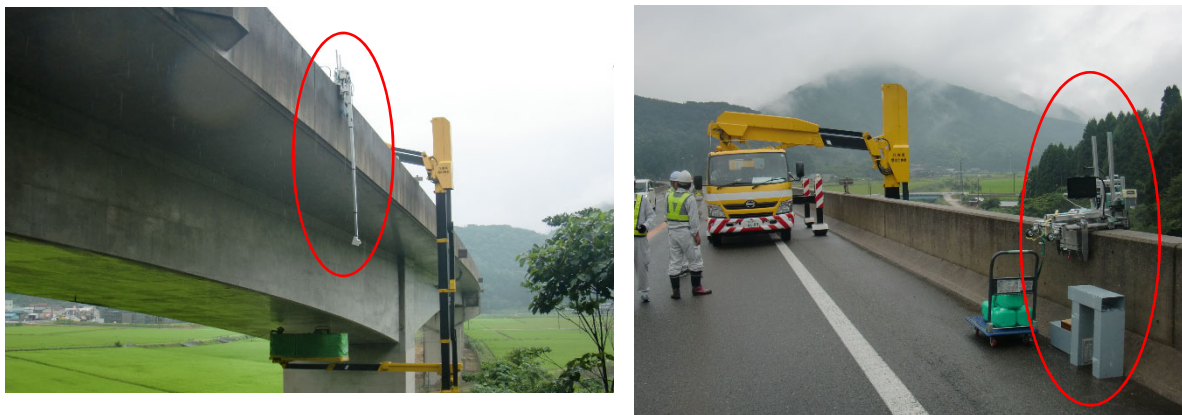
図 2.42 橋梁点検車による近接目視点検と自走式ユニットによる無人点検状況

図 2.42 に、橋梁点検車を使った近接目視点検状況と、自走式ユニットによる点検状況の比較を示す。

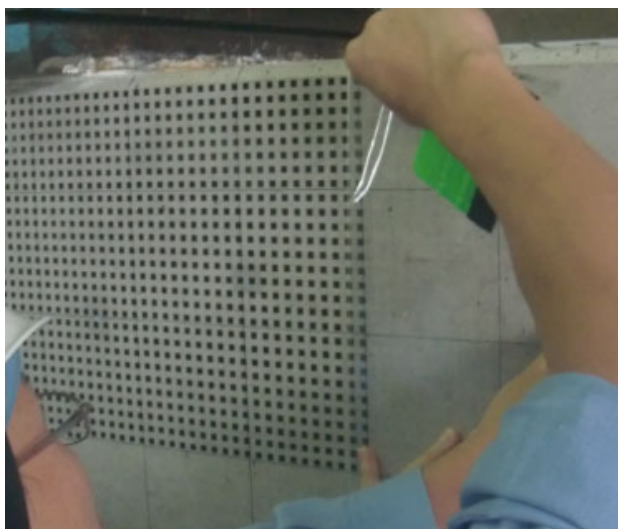
図 2.44 モアレ法による格子設置状況

モアレ法とは、図 2.44 に示す等間隔の格子模様を点検対象部位に設置し、設置直後に取得した初期画像と、変形後に取得した画像を重ね合わせることで発生するモアレ縞が、実際の移動量より拡大して表示されることを利用した画像による変位測定手法である⁹⁾。その精度は、設置する格子サイズ(図 2.45 参照)の 1/100 程度であり、解析は理論上、1格子に 4 個以上のピクセルがあれば可能である。表 2.5 に、格子サイズと、変位検知精度、解析可能な限界解像度および 1 枚の画像の撮影範囲の例を示す。

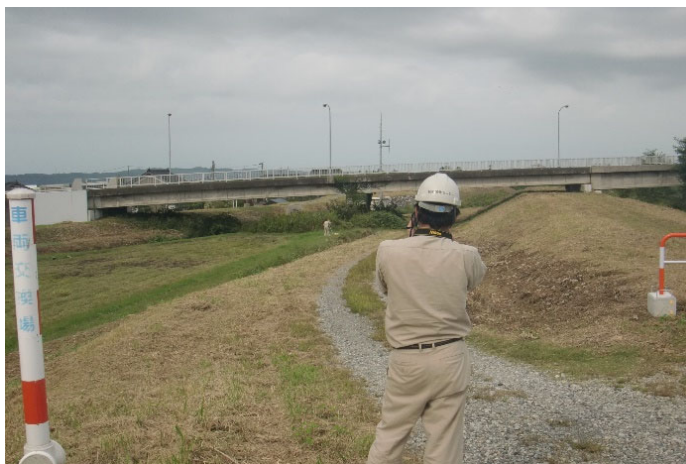
図 2.46 全景写真の撮影イメージ

そこで、カメラを現場に固定することなく、都度、現場に持参して遠方から撮影することで、微細なひび割れ幅変化を検知可能とする解析手法を提案し、検証する。ただし、初期画像撮影の際のカメラ位置を記録または現場にマーキングすることで、毎回、半径1m程度以内の範囲には設置できるものと想定した。

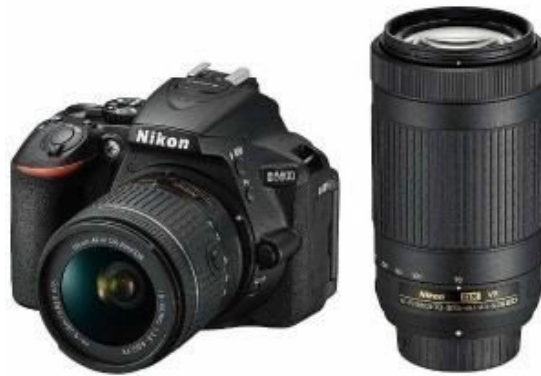
図 2.50 検証に使用したカメラおよびレンズ

使用したカメラを図 2.50 に、その仕様を表 2.6 に示す。

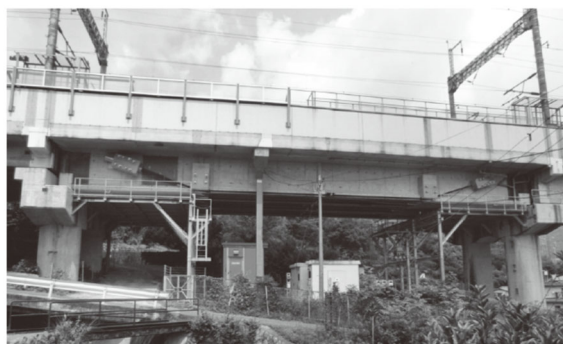
a) 外ケーブル設置状況

本橋梁の設計計算によると、内ケーブルが5本破断までは列車走行時の張力変動は一定(図中①②)であるが、6本以上破断すると曲げひび割れが発生し、張力変動が増加する(図中③)。

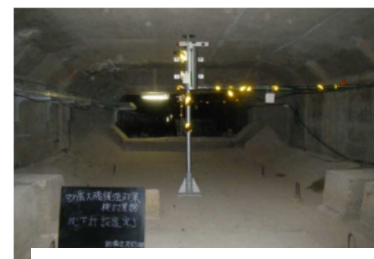
図 3.6 水管式沈下計⁶⁾

保全検討委員会の調査検討の結果、抜本的対策として架替えが決定されたが、架替えまでの間、安全に供用するため、外ケーブル補強とモニタリングによる管理が実施されている。表 3.4 にモニタリング項目の一覧を示す。図 3.5 および図 3.6 に代表的なセンサを、図 3.7 にセンサ位置図を示す。PC 鋼材の追跡調査の結果、PC 鋼材の腐食や破断は、発見後も進行していることが確認されている。耐荷力を確認するため、2 年に 1 回程度の頻度で、大型トラックの載荷試験(図 3.8)が実施されたが、たわみ値は計算値より小さく、年度ごとの変化はないと報告されている(図 3.9)。解析検討の結果、PC 鋼材の破断本数が 22 本以下までは曲げひび割れ発生に至らず、PC 鋼材の腐食・破断が進行しても剛性低下はわずかであり、使用した変位計の感度では検出は困難であることがわかった(図 3.10 a)。PC 鋼材の腐食によるプレストレス低下を検知するためには、死荷重時のたわみの経時変化が有効であると判断され(図 3.10 b)、死荷重たわみの管理限界(表 3.5)が設定されている。

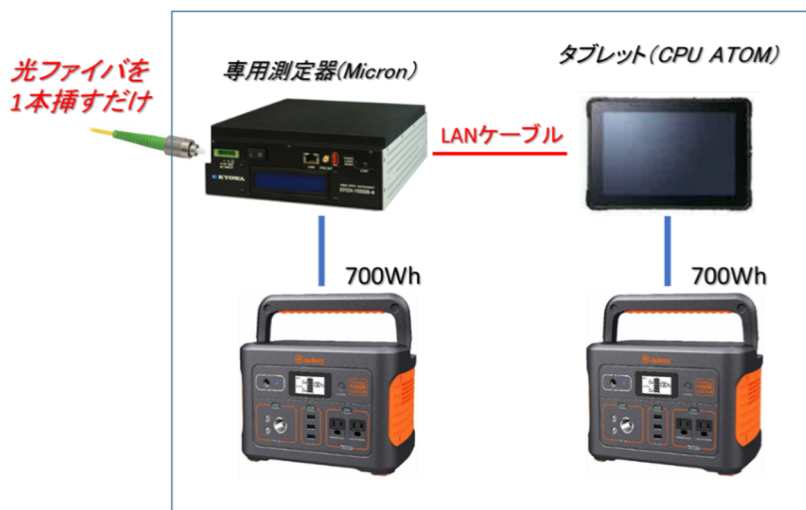
図 3.26 本モニタリングシステムの測定装置構成

FBG 光ファイバによるシステムは従来の電気式システムに比べ、配線が直列でシンプルであるため、測定に要する設備および準備作業が簡便になることを 3.3.5 で述べた。図 3.26 に、本モニタリングシステムの構成を示す。必要な設備は、専用測定器とデータ保管用のノートパソコンのみであり、専用測定機に、光ファイバ配線の端末を 1 本、挿すだけで測定が可能である。電源は、700Wh 程度のポータブルバッテリー 2 台で約 30 時間程度の連続計測が可能である。そこで、本システムの運用は、現場にはセンサと配線のみを設置し、所定の間隔(年 1 回以上を想定)で、図 3.26 の機器を現地に持ち込む定期モニタリングにより実橋検証を開始する。なお、1 回の測定は、24 時間連続で高周波サンプリング(100Hz)を行うことを基本とする。断続的な測定においては、測定器の校正が確保できていることが条件となる。本検証では、ガスセルによる絶対波長校正機能を有する測定器(例えば、Micron:EFOX-1000B 共和電業 OEM)を使用する。

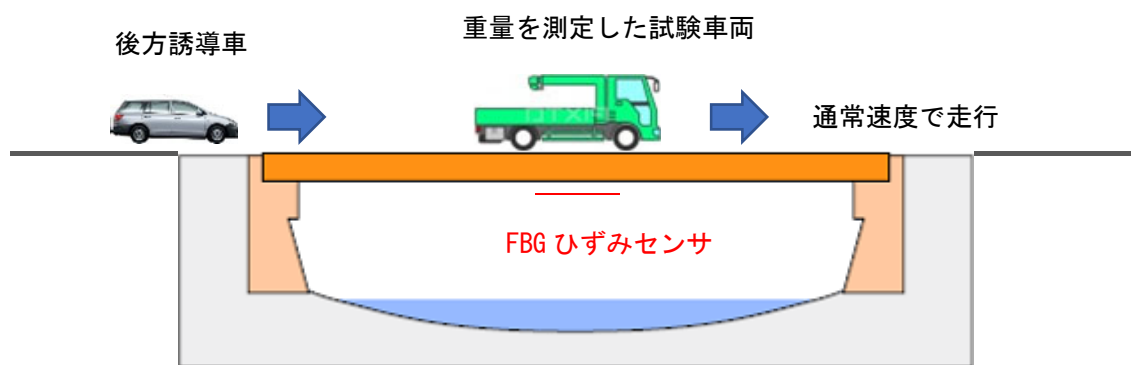
図 3.34 走行載荷試験のイメージ

図 3.34 に、本モニタリングシステムにおける走行載荷試験のイメージを示す。FBG 光ファイバひずみセンサで高周波サンプリングしている時間中に、重量を測定した試験車両を対象橋梁上に通常走行させることで、通行止め等の規制を行うことなく実施することができる。これにより実橋載荷試験にかかる手間、コストは大幅に低減し、頻繁に実施することが可能となる。橋梁上の通過時間および他の一般車両との関係は、車載のドライブレコーダで把握する。他の車両の影響を排除したデータを得るためには数回の走行を実施する必要があるが、後方の車間距離保持のため後方誘導車を付けることで、良好なデータを得る確率は高くなる。

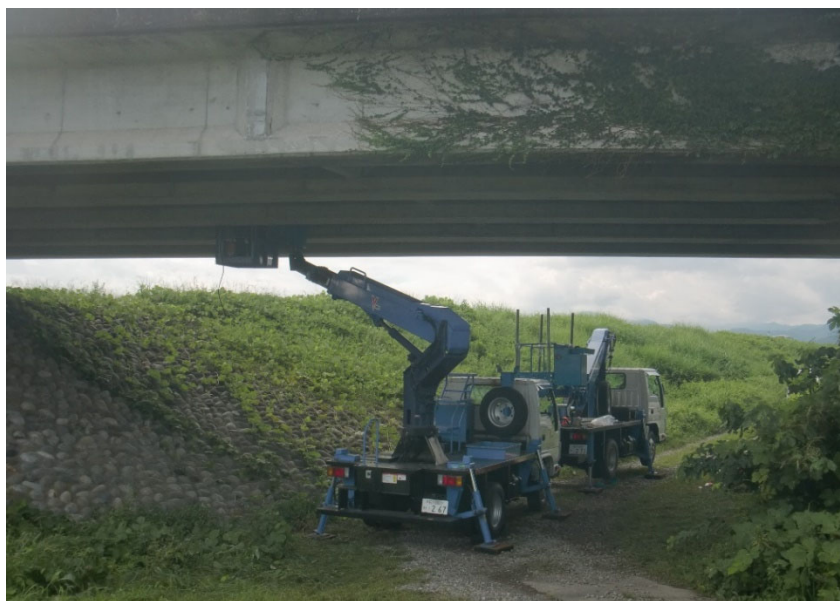
図 3.51 センサ設置状況

図 3.51 にセンサ設置状況を示す。高所作業車を2台使用し、準備・片付等を含め3日間で終了した。

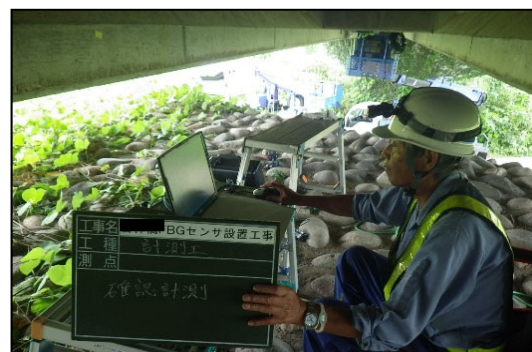
図 3.52 プレテンション導入状況

FBG 光ファイバひずみセンサは、SUS プレート在所定の位置に SUS アンカでコンクリートに固定後、固定板間の光ファイバにプレテンションを導入する。図 3.52 にプレテンション導入時の状況を示す。プレテンション導入は、測定器を接続し、 3000μ 相当 (波長 3nm) のテンションになるよう管理した。

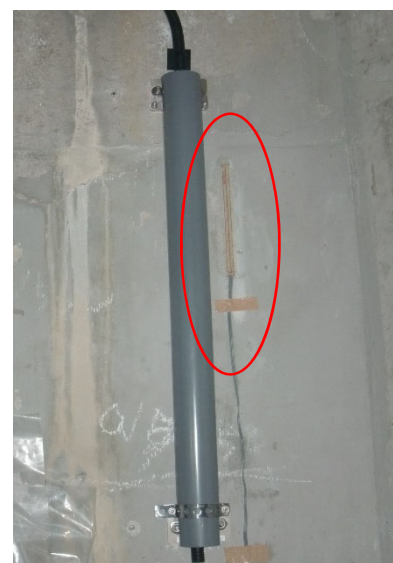
図 3.58 電気抵抗式ひずみゲージ

参考として、センサ長 120mm の電気抵抗式ひずみゲージを ASR が進行中の桁端部および端支点横桁のひび割れを避けた位置に、2 回目となる 10/4 から追加設置した(図 3.58)。図 3.59 に、電気抵抗式ひずみゲージを追加設置した直後 5 日間の測定値の比較を示す。気温変化との関係に着目すると、FBG 光ファイバひずみセンサの平均ひずみは、気温上昇に伴い膨張側に挙動しているが、ひび割れ間に設置した電気抵抗式ひずみゲージでは、逆に収縮方向に挙動していることがわかる。このことから、劣化構造物の膨張・収縮を正しく把握するためには、ひび割れを数本跨ぐ、ロングセンサが有効であると考えられる。

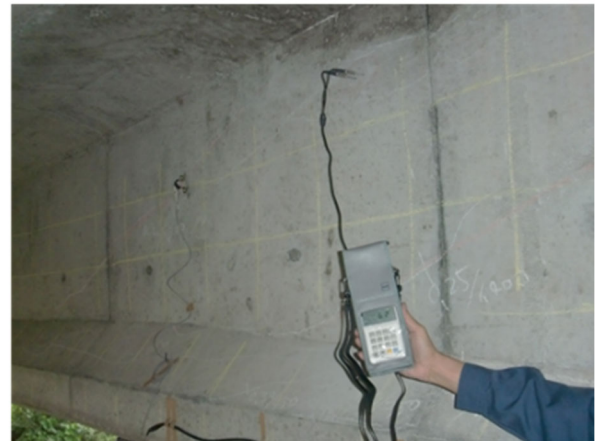
図 3.63 コンクリート内部の含水率測定状況

本モニタリングの ASR 進行判定の妥当性を確認するため、ASR の膨張挙動と相関が高いと考えられているコンクリート内部の含水率測定を実施した。図 3.61 に、コンクリート内部の含水率測定概要を示す¹⁵⁾。ウェブ側面から、ウェブ中心部となる深さ 150mm まで $\phi 6\text{mm} \times 2$ 本の削孔を行い、ブラシ型センサを 10mm 毎に深さを変えながら挿入し、深さごとの含水率を測定した。図 3.62 に測定位置を示す。膨張の進行が確認された桁端部から断面修復部と非修復部、および支間 1/4 断面付近ウェブの上、下の計6箇所とした(支間中央部は足場が必要となるため、未実施)。図 3.63 に M 橋における測定状況を示す。

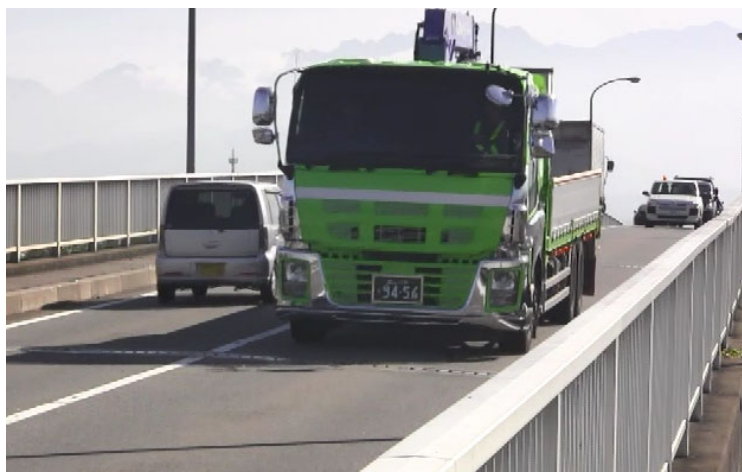
図 3. 68 走行載荷試験状況

軸重測定後、後導車を付け、前後の車間距離を確保して橋梁上を11往復した。走行速度30km/hrで5往復後、50km/hrで5往復し、最後に対象支間を歩行者と同程度の速度(3km/hr)で徐行した。図3.68に、対象支間を走行中の状況を示す。

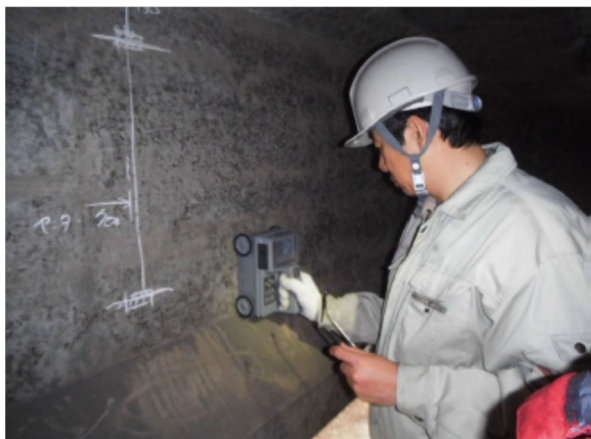
図 3.86 鉄筋探査状況

図 3.84 に、FBG 光ファイバひずみセンサ設置工事の作業フローを示す。図 3.85～91 に施工時の写真を示す。図 3.92 に、センサ設置完了時の状況全体を示す。

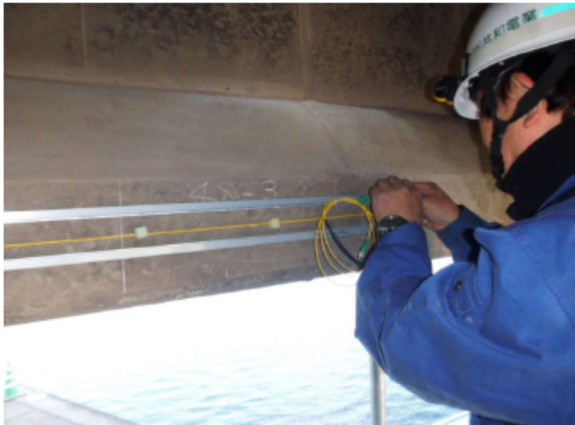
図 3.88 センサ固定状況

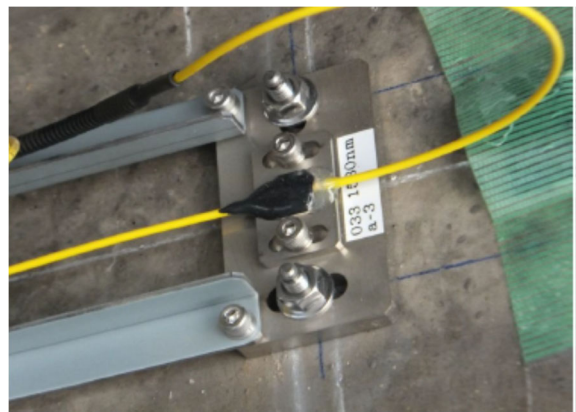
図 3.89 センサ固定部

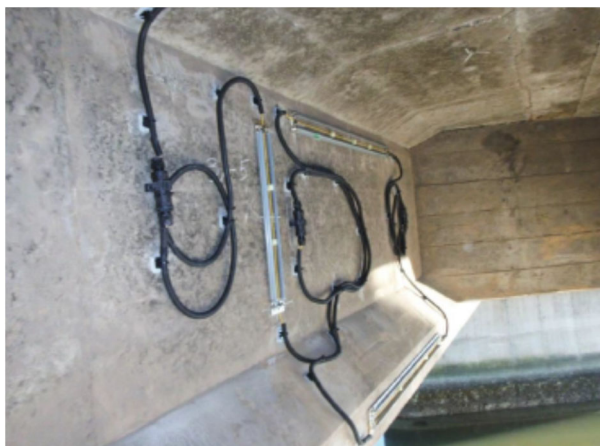
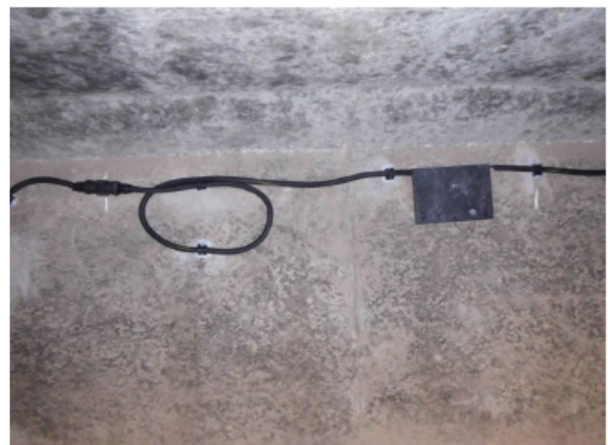
a) FBG ひずみセンサ

b) FBG ダミーセンサ(温度補正用)

図 3.90 配線状況

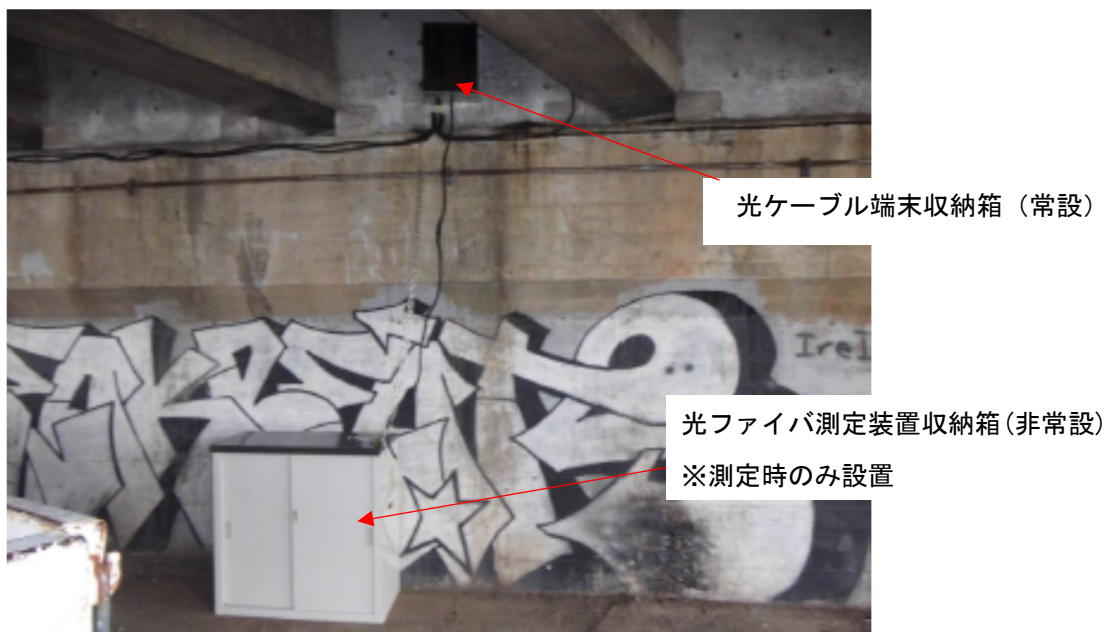
図 3.91 光ケーブル端部の収納

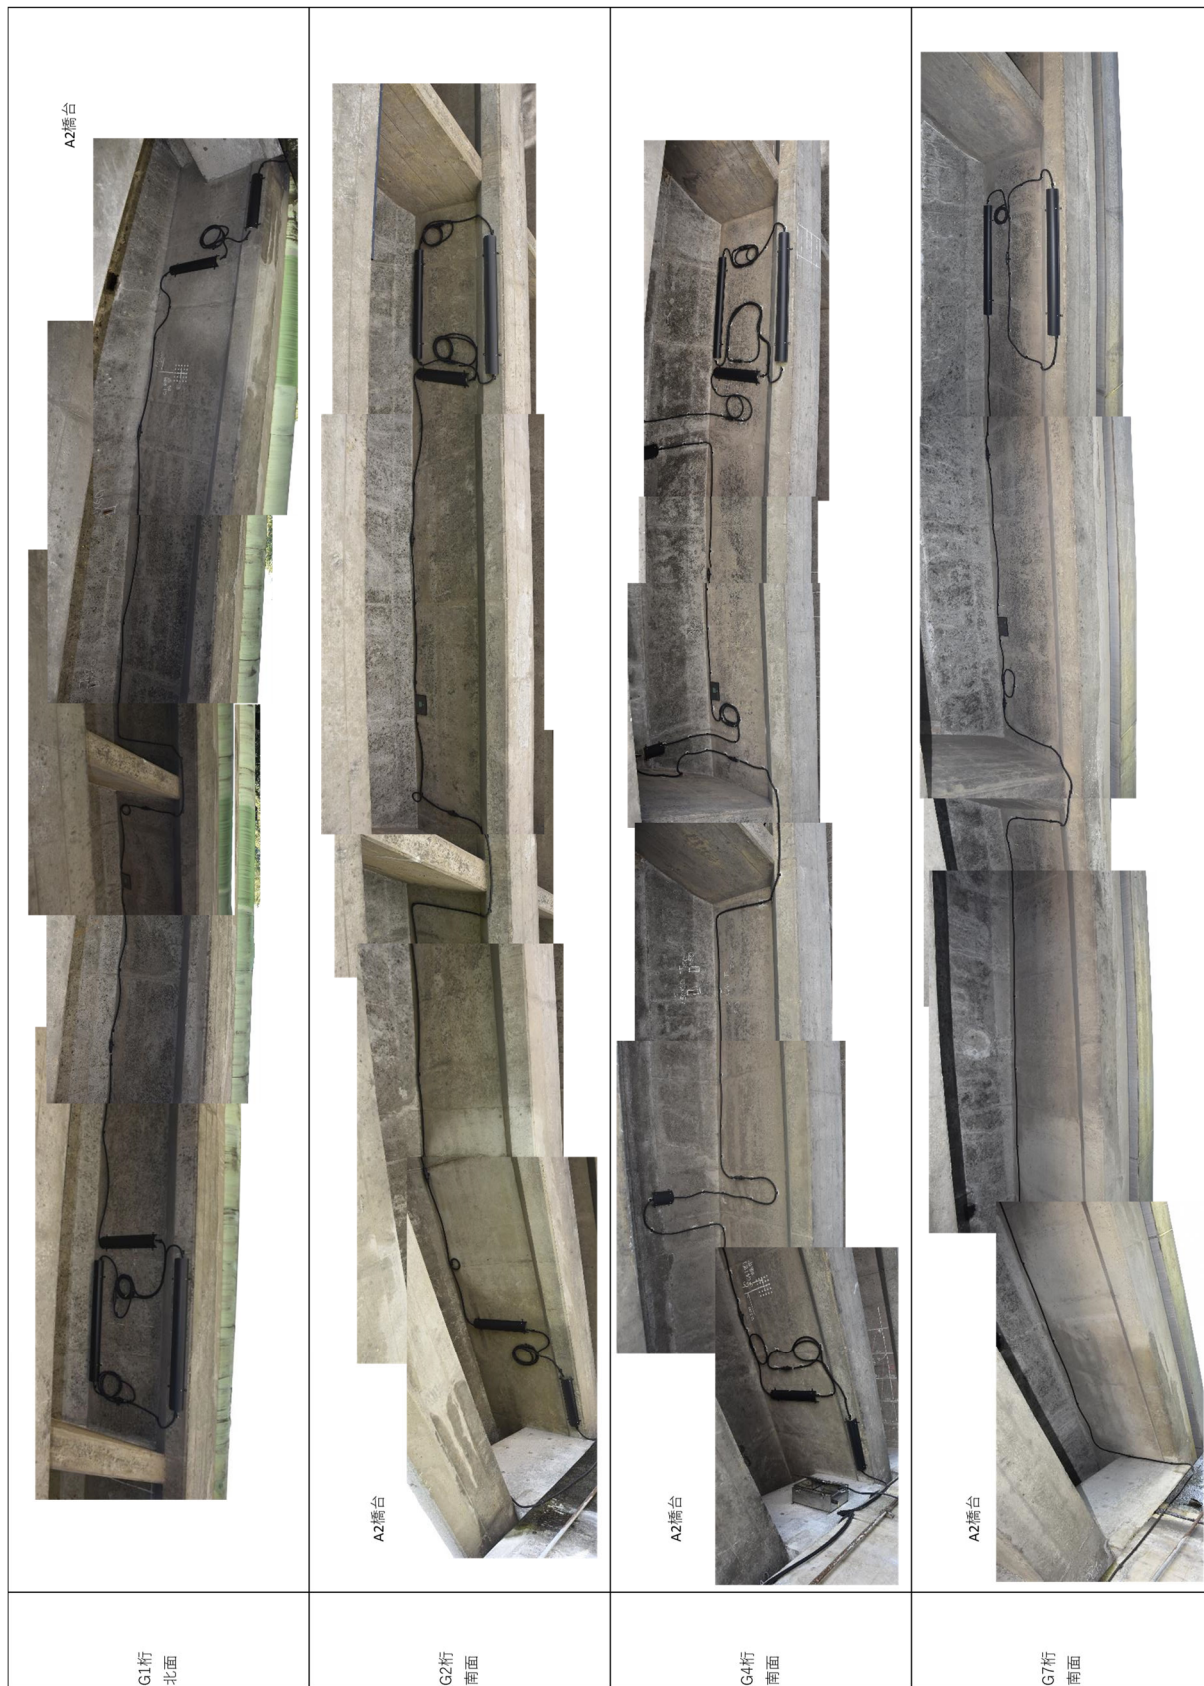
図 3.92 センサ配置完了状況

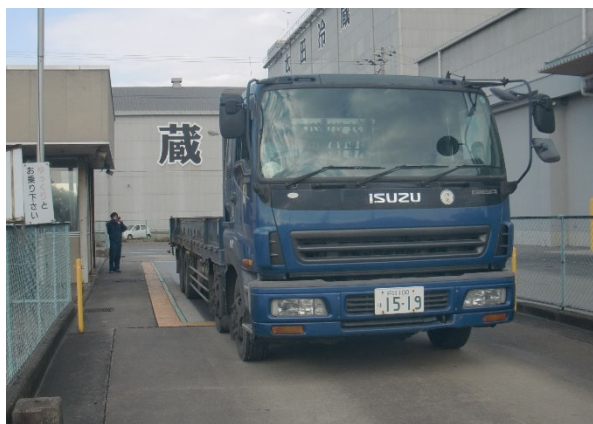
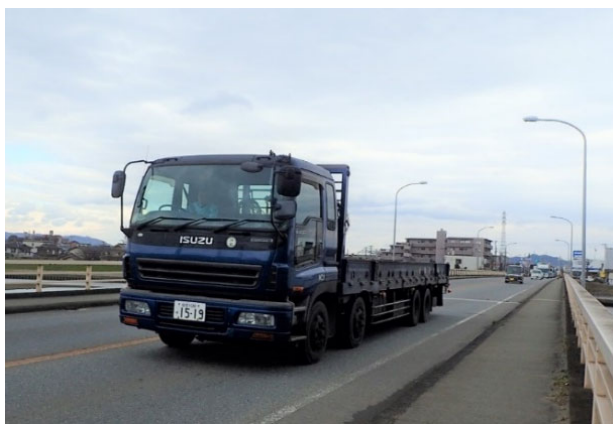
a) 軸重測定状況

b) 橋梁上を走行する状況

図 3.95 試験車走行試験状況

図 3.95a) に, 車両重量測定状況を示す, 図 3.95b) に S 橋上を走行する状況を示す。
