歩道舗装材に関する研究

神戸大学博士論文

牧 恒雄

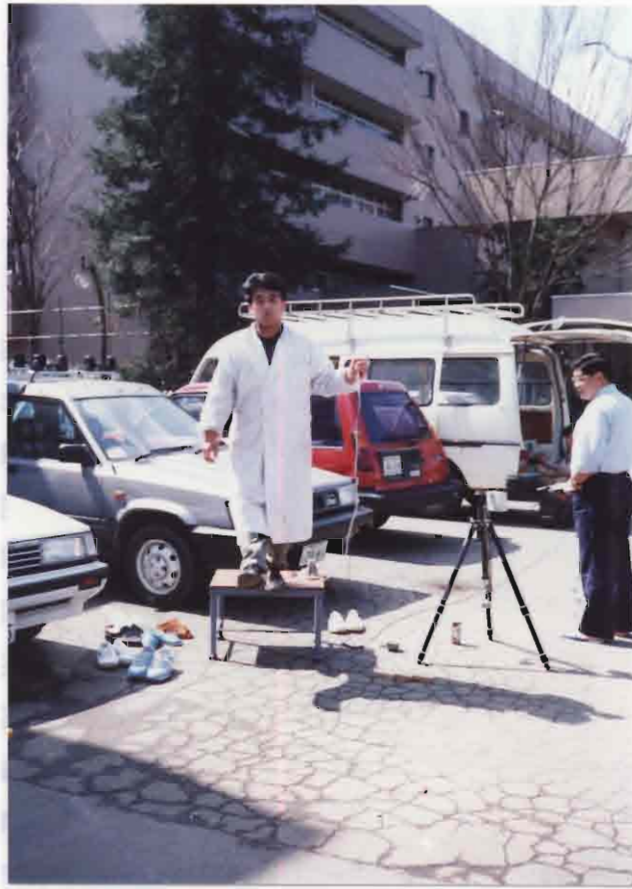
写真 2 - 2 人体による衝撃試験

(3) 人体が受ける衝撃を衝撃加速度として測定する方法は、舗装材によって落下時に人体の持つ緩衝機能が働き、測定結果に一定の傾向を示さなかったが、裸足で測定するよりもジョギングシューズで測定した場合の方が、靴の緩衝機能が大きく表れていた。従って、今後の測定には、人体の緩衝機能や、靴の衝撃吸収機能を十分考慮した試験方法を開発することが必要がある。

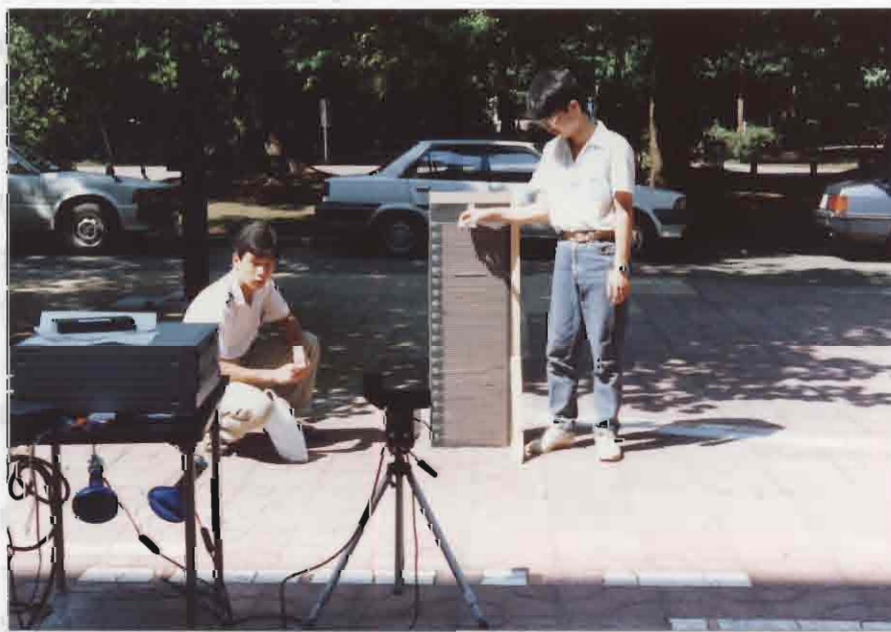
写真 2 - 3 ボールを用いた反発係数測定試験

(2) ボール落下試験では、9種類のボールを用いて、1 mの高さから落下させた時の反発係数を求めた。その結果、本試験で用いたボールは、質量が小さい事から、芝系統の舗装では舗装の表面性状にかなり影響されることが判った。ナイロンボール、ゴルフボール、スーパーボールなどは、表層が硬いアスコン舗装などで同程度の値を示したが、弾性のある舗装材では一定の傾向を示さなかった。また、その他の材質のボールは、表層に弾性のある材料で材質や質量等に関係なく一定の傾向を示した。また、ゴルフボールは、比較的実状にあった衝撃吸収性を示したが、スチールボールはうまく反発弾性を示さずGB-SB試験の持つ意味はあまり無いと言える。

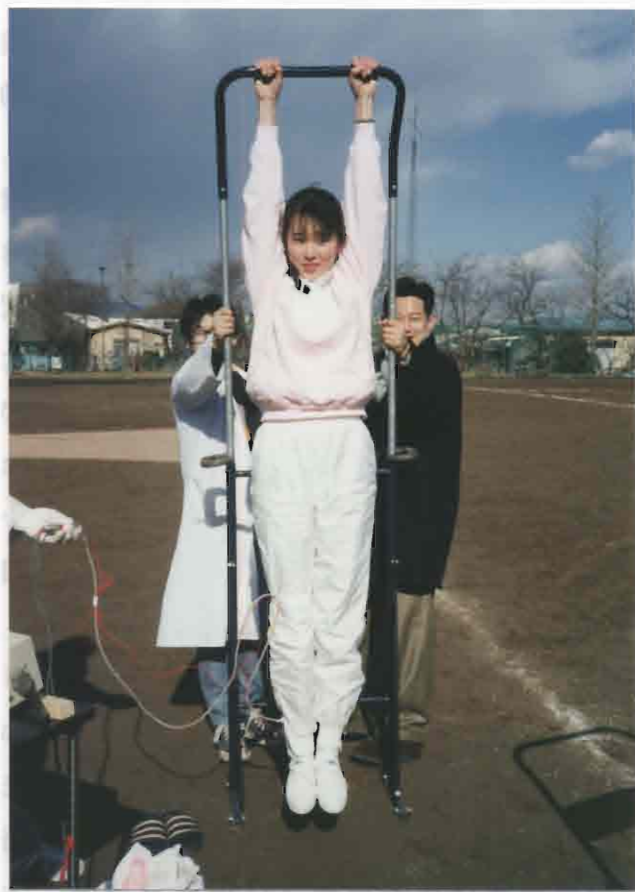
写真 2 - 4 生体振動解析法による測定状況

本試験方法は、従来の舗装弾性判定法と全く異なり、人体が受けた生体データを多方面から解析し、舗装の弾性を解析しようとする新しい方法である。現在は、まだ測定事例が少ないが、今後各種舗装材の弾性測定を行い比較検討してデータ

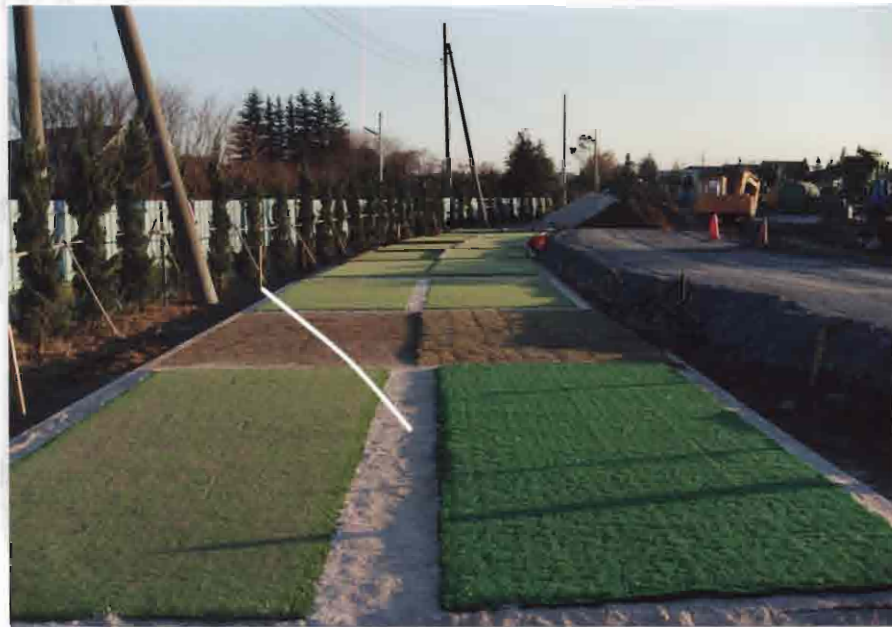
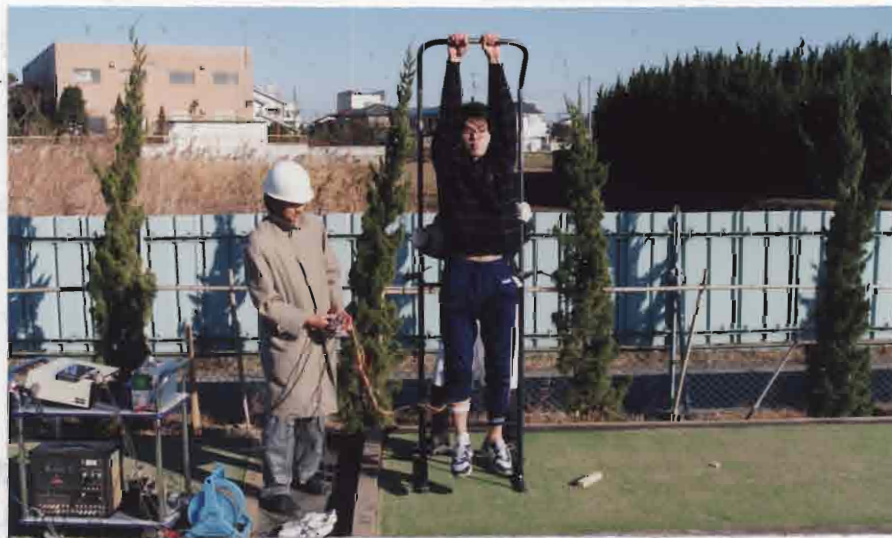
写真 2 - 5 砂詰め人工芝の試験区の概況

試験では、表層材の厚さが異なる人工芝を3種類、中間層の材料として高分子系の緩衝材2種類、ゴム系の緩衝材2種類、砂系の緩衝材2種類、基盤材料としてアスコン基盤、碎石基盤、砂系基盤など5種類の基盤をつくり、これらの材料を組合わせた舗装構造を15種類作成し施工した。さらに、標準舗装として天然芝舗装、クレイ舗装、開粒度アスコン舗装の3種類を施工した。試験舗装区の面積は7.2 m² (4 m * 1.8 m) で写真2-5, 2-6に試験区の概況と試験状況を示す。

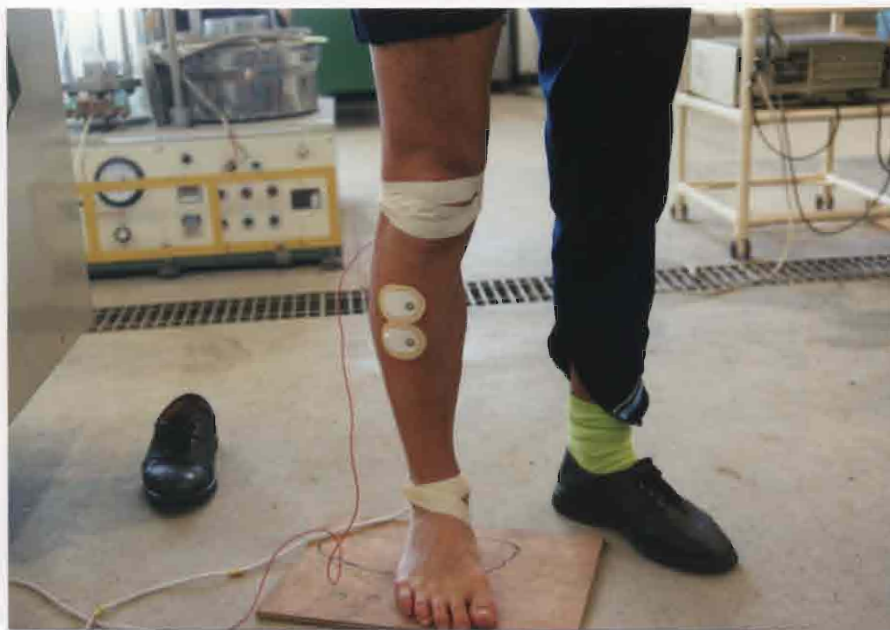
写真 2 - 8 加速度計の取り付け位置と筋電図測定状況

この、生体振動解析法を用いて、最近運動施設などで使われている砂詰め人工芝について、人工芝の衝撃緩和特性を調べ、天然芝に感触に近い人工芝の舗装構造を検討すると共に、人工芝の中間層に用いる舗装材料について、その緩衝特性の検討を行った。また、最近小学校の校庭などに多く用いられている合成樹脂系の舗装材について、舗装材の舗装厚さについて解析を行った。このとき、弾性の大きい合成樹脂系の舗装材では、測定結果に差が出にくいことから、生体振動解析法にあわせ、足の筋肉の緊張をの程度を調べるために筋電図を用いた解析法を試みた。その結果、着地後の筋肉の収縮は舗装材の弾性結果に関係することが判明した。

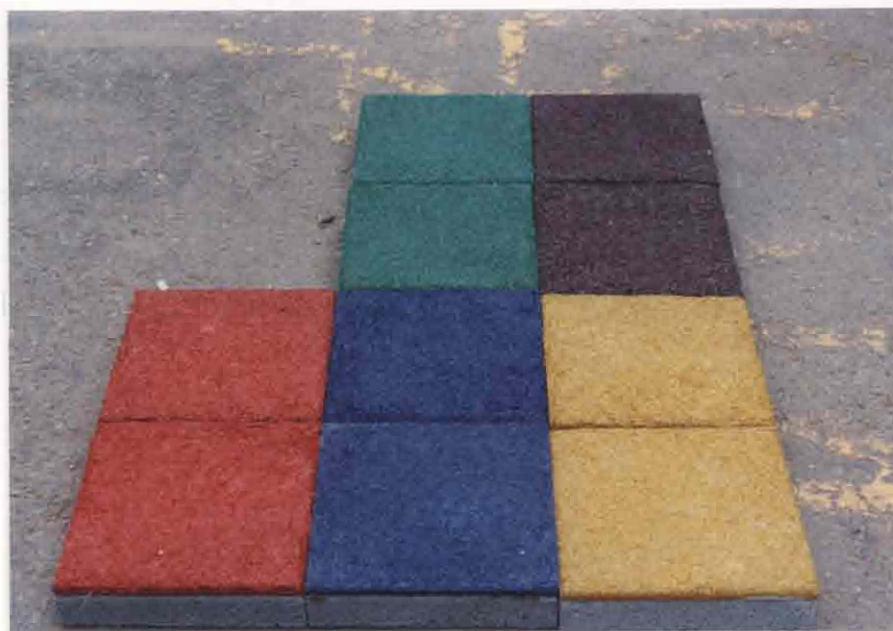
写真 3 - 2 ゴムチップ平板の色彩の種類と表面性状

弾性舗装材の開発を目的に、産業廃棄物である古タイヤの切削かすを、一液性ウレタン樹脂で固め着色したひじき状ゴムチップの舗装材について、物理特性試験などを実施した。その結果、ひじき状ゴムチップ舗装材は、以前から使用されていた粒状ゴムチップ舗装材に比べて、引張強度などに優れ舗装の弾性も大きく透水性があり、優れた舗装材であった。また、歩径路などの人が利用する場所の舗装材として、色彩の劣化や耐候性、すべり等を測定したが、良好な結果を得た。

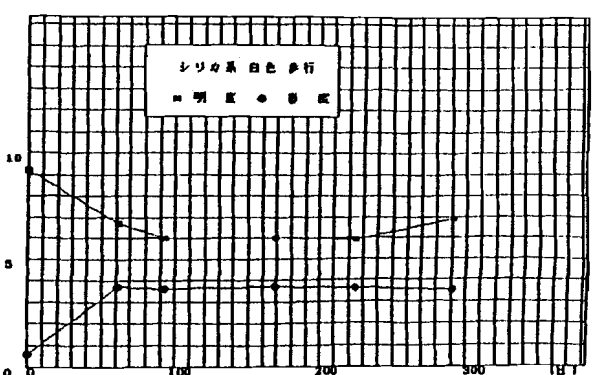
図 4-4 マンセル表示によるコンクリート平板の明度と彩度の変化 (シリカ系塗料)

次に、設置場所による明度と彩度の変化について検討した。マンセル表示で表された明度と彩度の測定結果を図4-1～図4-7に示す。アクリル系塗料は、赤色では設置場所が異なっても塗装の明度や彩度がさほど変化していないが、緑色や黄色では、明度が多少変化していた。一方シリカ系塗料では、各色とも、歩行者のある場所に設置した場合、明度の低下量が大きい結果を得た。また全体的にシリカ系塗料よりもアクリル系塗料の方が経時的な変化率は小さかった。ゴムチップ舗装では、明度・彩度とのほとんど変化していなかった。これは、ゴムチップ舗装の着色方法が塗装工法と異なり、ウレタン樹脂の中に顔料が混合されているので色彩が変化しにくく、劣化の過程が異なるので退色しにくいことが原因と考えられる。

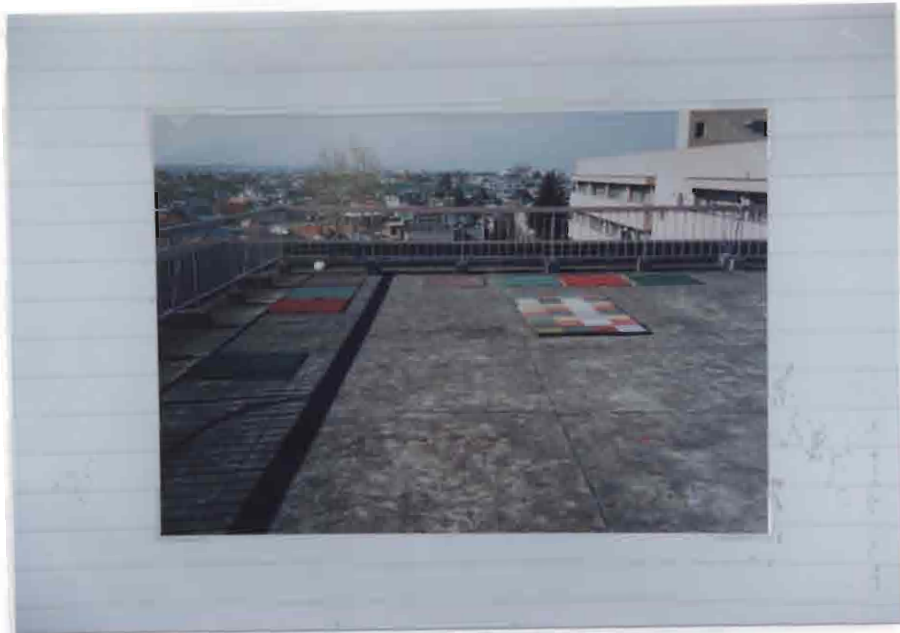
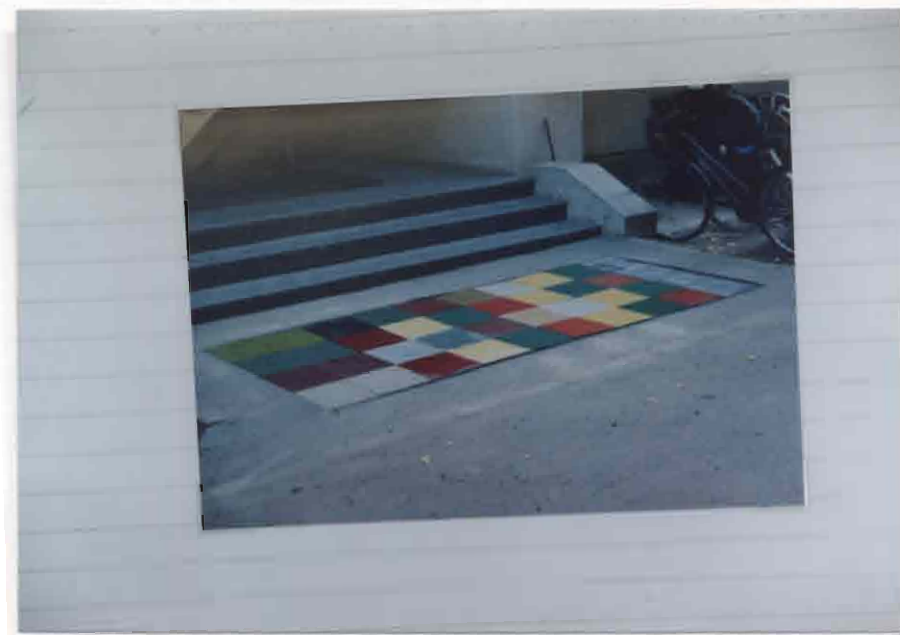
写真 4 - 1 屋上の試験状況（未歩行部）

(a) 測定用平板は32枚を1セットとし、3セット用意した。1組は人の通行量が多い建物入口に設置して、人の通行による色彩の変化を測定した。また、建物の屋上に1組セットし、人の通行が無い場所で自然の劣化による色彩の変化を測定した。残り1組は、放射エネルギー測定に用いた。特に、人の通行がある場所では同一位置にセットしたままでいると、人が歩行する動線による影響を受ける可能性があるため、人の通行量を考え、約4カ月に1回のローテーションを組んで平板を移動させた。なお、通行量は、月～金曜日は平均2600人、土曜日は1600人であった。

人の通行がない屋上と人の通行がある建物入口に置いた材料について、色彩色差計を用いて、塗装後97日、189日、357日の3回にわたって色の変化を測定した。結果を表4-5, 6に示す。これを基に、試験実施前に測定した視感反射率を基準値として、測定日ごとの変化率を求め検討した。図4-23, 24にコンクリート平板の測定結果を示す。自然の劣化で変化する未歩行部はいずれの舗装も黄色の視感反射率が15%前後低下していた。しかし、緑色や赤色では198日の測定時までほとんど変化しておらず、1年を経過した時点でも変化率は5%程度であった。一方、摩耗や汚れで変化する歩行部では、黄色の視感反射率は20%程度低下していたが、緑色や赤色では未歩行部と同程度しか低下しておらず、緑色と赤色は視感反射率が変化しにくい色彩であった。また、これらの現象は、図4-25, 26に示すアスコン平板でも同様の結果となり、黄色の視感反射率の低下量は、コンクリート平板よりも大きい値となった。また、赤色と緑色を比べてみると、赤色は材料間で差が少なく、従って、どの舗装に塗布しても安定した色彩が維持できることを表している。その他の舗装の測定結果を、図4-27, 28に示す。脱色アスファルト系は、未歩行部で当初視感反射率が上昇していた。これは、アスファルトの視感反射率が、ほこりなどが着いて上昇したり、多少紫外線などで劣化したものと思われるが、1年を経過したあたりから視感反射率は低下しはじめている。また、歩行部は視感反射率の変化量が大きく、色彩の薄い白色や黄色が大きく変化していた。テラゾ平板では、赤い平板の変化率が小さく白い平板の変化率が大きい結果を得たが、色彩によりそれぞれ変化率がかなり異なる。また、ゴムチップ系舗装は、色彩による歩行部と未歩行部の差は少ないが、白色は変化している。また、ゴムチップ舗装は他の舗装と塗装状況が異なっているので一概に比較は出来ないが、脱色アスファルト等と比べると視感反射率の変化は少ない。いずれの舗装も赤色塗装の視感反射率の変化が少なく、白色や黄色の変化量が大きい結果を得た。

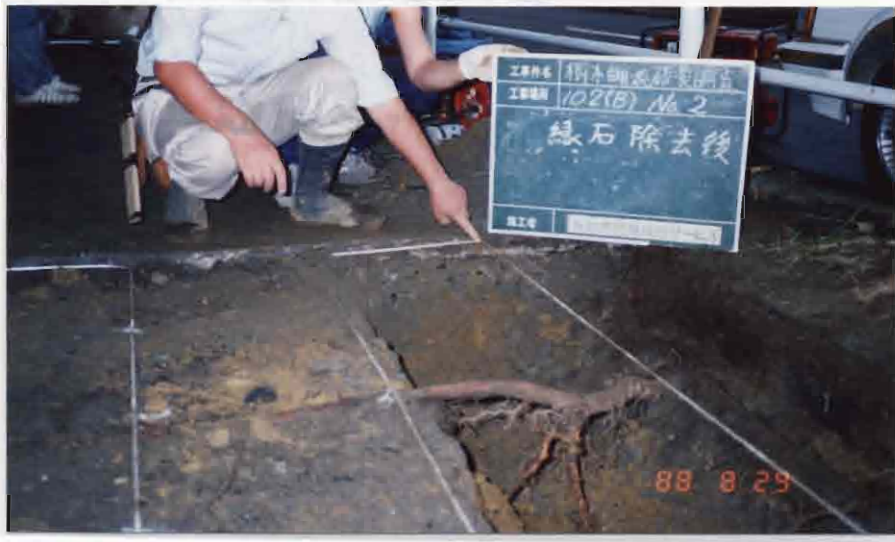
写真 5 - 2 ケヤキの掘削状況

No 1 と同様、植栽帯ブロックの砂基礎部に細根群が集中し、この細根群はさらに舗装部のアスコン舗装直下に伸びている。水平分布的には、 $\phi 10$ mm から $\phi 40$ mm のものが 3 方に伸びており、下層においても比較的よい分布であった。垂直分布的には、表層下 15 cm から 40 cm の間には根系が見られなかった。 $\phi 10$ mm の前後の根が、表層下 40 cm から 55 cm の範囲において、細根群と合わせて多く見られた。路床は、レキ混じりの締め固まった砂質ロームであった。

102 B号線で4箇所掘削調査を行ったが、調査の結果、舗装破壊が認められなかったのは、No 3の植樹1箇所のみであった。No 1, No 2, No 4については、歩行に支障をきたすほどの破壊で、舗装のめくれの高さが3～4 cmに達する舗装もあった。

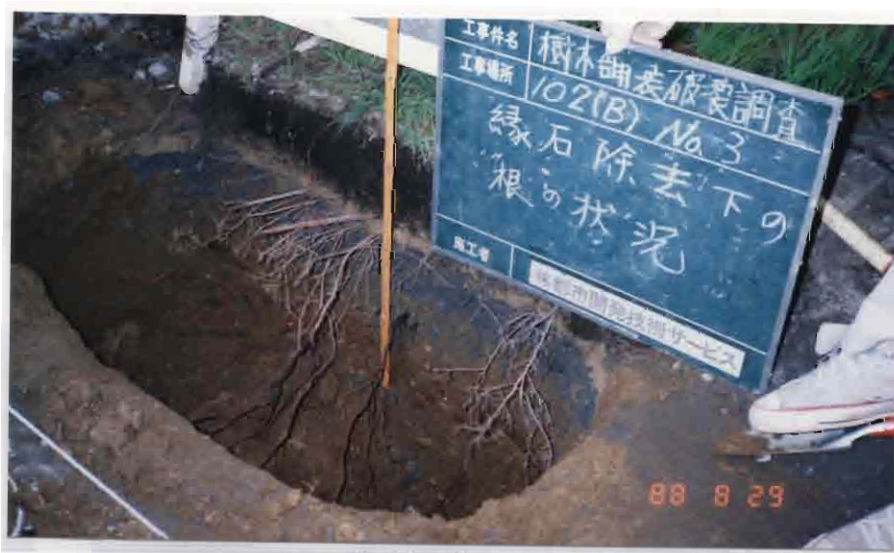
この地点は舗装破壊のない箇所として、掘削調査を行ったものである。植栽帯ブロックを据え付けるための砂基礎部に、細根群が集中している。水平・垂直方向とも、ケヤキの標準的な樹木根系の特徴をあらわした根系分布となっている。表層下60cm前後にもφ20mm前後の根系が認められた。路床は、レキ混じりの粘性土であったが、掘削時においても比較的軟らかく掘りやすかった。ただ、下層になるにしたがって湿り気が強かった。

写真5-3 ケヤキの掘削状況

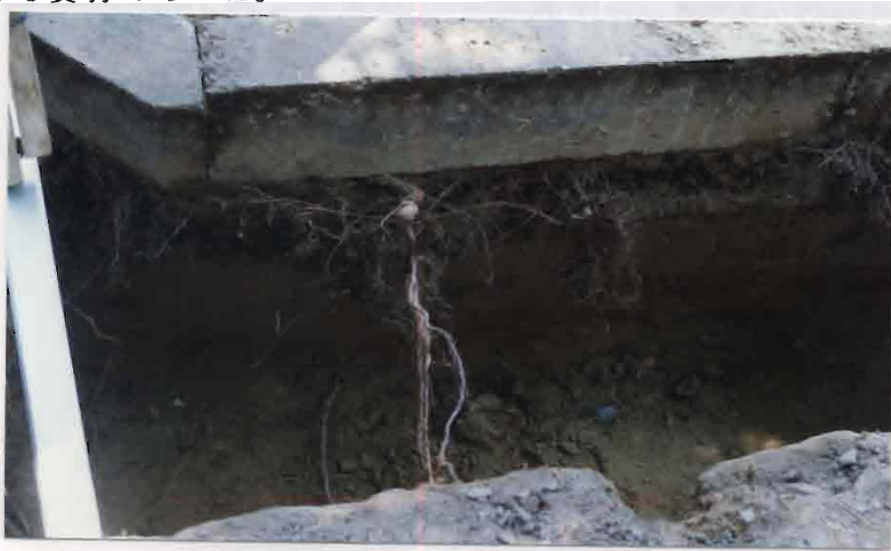
この地点は舗装の破壊のみならず、植栽帯ブロックにも不陸が生じている箇所として調査を行ったものである。この地点の路床は、埋戻し用の砂である。根系的には、植栽帯ブロックの砂基礎部に細根群が集中生長して、そのまま舗装部のアスコン舗装直下に伸びていた。舗装部では、表層下20 cm以下にはほとんど根系は見られず、表層下5.8 cmの所に1本φ6 mmがあるのみであった。ブロックの不陸は、根群の集中と根系の生長による浮き上がりであった。根系的には、水平・垂直とも貧弱であった。

写真5-4 ケヤキの掘削状況

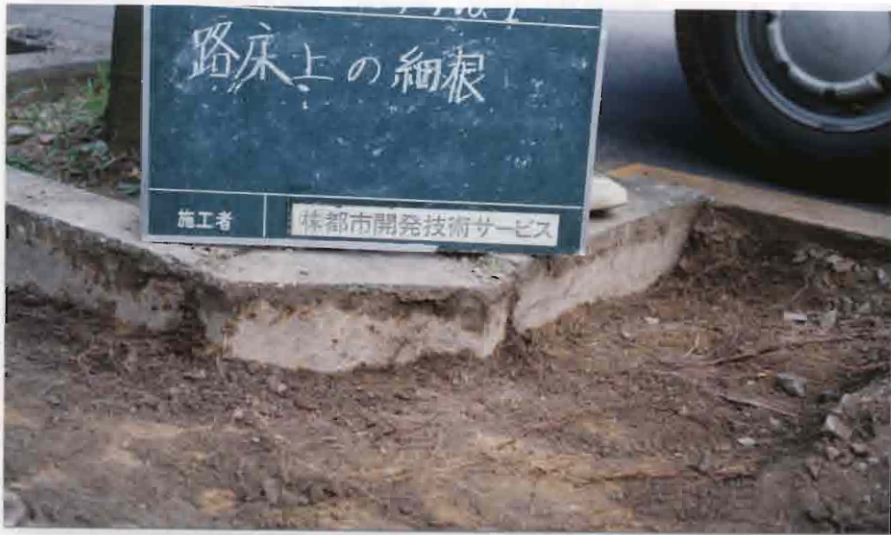
舗装破壊は、境界ブロック側1.0m程度に認められるが、路盤上部及び路床上部に、植栽帯ブロックの下部より多数の細根が伸びていた。また、植栽帯ブロックの基礎部の上の砂層に、細根群が集中してみられた。路床は、締め固まった粘性土であった。水平分布的には、車道と平行する方向にφ20mmからφ40mm前後の根系がみられたが、垂直分布的には表層下25mm以下には、ほとんど根系は見られなかった。

写真5-5 ケヤキの掘削状況

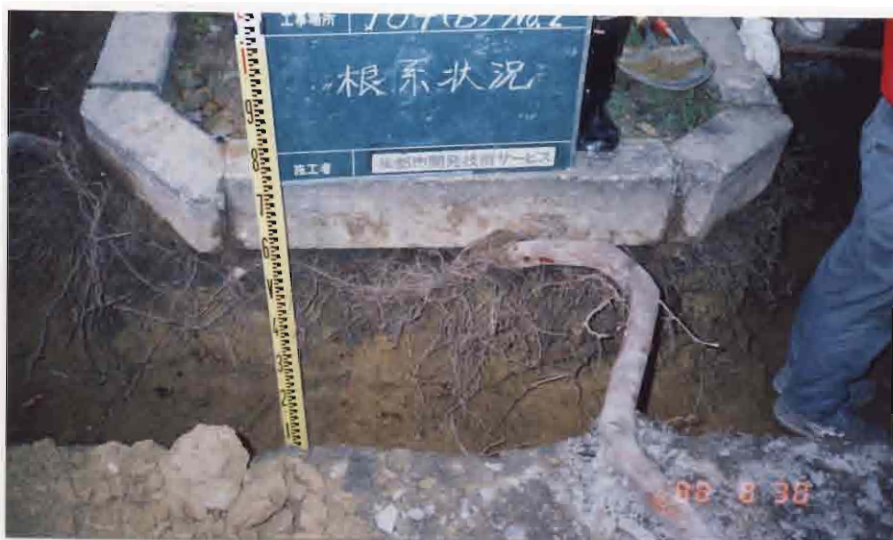
全調査地点の中でも、最も舗装破壊が著しい箇所であった。植栽樹ブロック下部の砂層及び碎石層から伸びた根が深層に伸長せず、再度上昇しアスコン舗装直下に伸び、そこで生長して舗装のめくれを生じさせていた。ただ、境界ブロックから先は深層方向に伸びていた。植栽樹ブロック下部に細根群が集中している。比較的軟らかい部位の、表層下40cmから60cmの範囲に、細根群の根系が見られた。路床は、締め固まった砂質土であった。

写真5-6 ケヤキの掘削状況

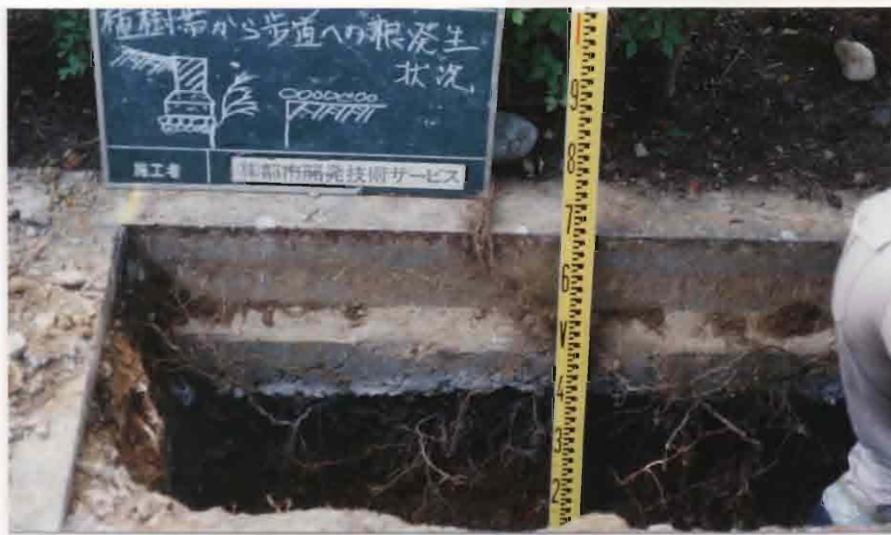
本路線は、歩道舗装改修後3年経過した路線ある。しかし、すでに表層部にクラック等の破壊が見られる箇所もある。この地点は、あまり破壊の無い箇所を選んで掘削したが、すでにアスコン舗装部と路盤部の間には根系が伸びていた。本路線の植栽帯ブロックは、コンクリート基礎のあるタイプであるが、すでにクラシャーラン基礎の上部と植栽帯ブロックの間を通して、路盤の中に $\phi 5$ mm前後の根が伸びていた。路床は、レキ混じりの締め固まった砂質土であった。

写真5-7 ソメイヨシノの掘削状況

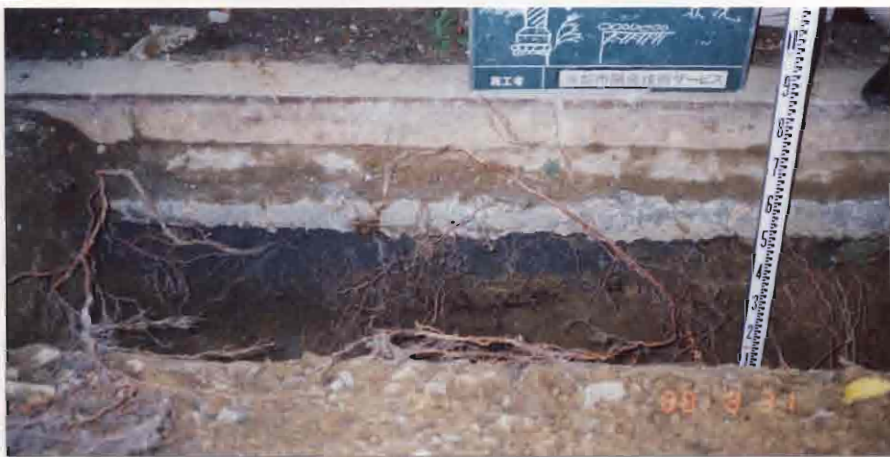
写真5-8 ソメイヨシノの掘削状況

Na1と同時期に、歩道舗装改修が行われているが、すでに舗装にヘアクラックが発生している。表層を取り除いてみると写真のごとくφ10mm前後の根系が、アスコン舗装直下に伸びている。植栽樹ブロックのクラシャーラン基礎上部と植栽樹ブロックの間より、多くの細根群が伸びている。根系の発達は比較的良く、水平分布的にもよく分布し、垂直分布も表層下60cmにφ155mmの太根があるなど、中・太径の垂下根・斜出根型がよくあらわれていた。路床は、レキ混じり粘性土であるが、比較的掘り易かった。

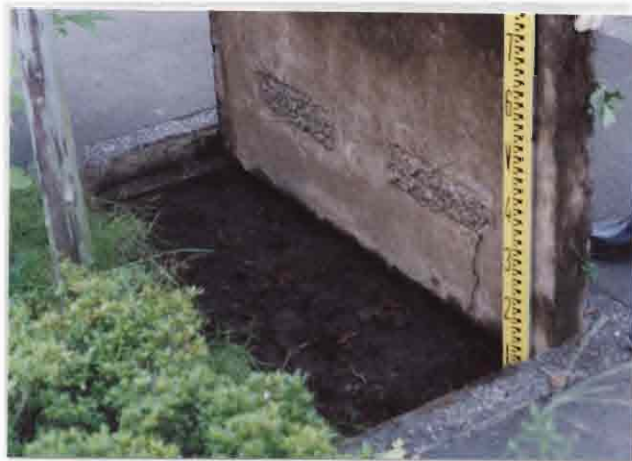
この路線は他調査路線と異なり、根系生長領域を大きくした改良樹となっている。したがって、舗装の破壊のための調査ではなく、同一路線の中で比較的順調な生長を示しているNo1と、生長が貧弱なNo2を比較するものである。根系的には、垂直分布としては表層下20cmまでの範囲の中で $\phi 10$ mm前後の根が分布し、水平分布的には3方に比較的好く分布していた。改良樹蓋下の地表部に巻き根が発生していた。これは、表層下45cm付近で湧水が認められたのでこの影響を受けているものと考えられる。

写真5-9 ヤマザクラの掘削状況

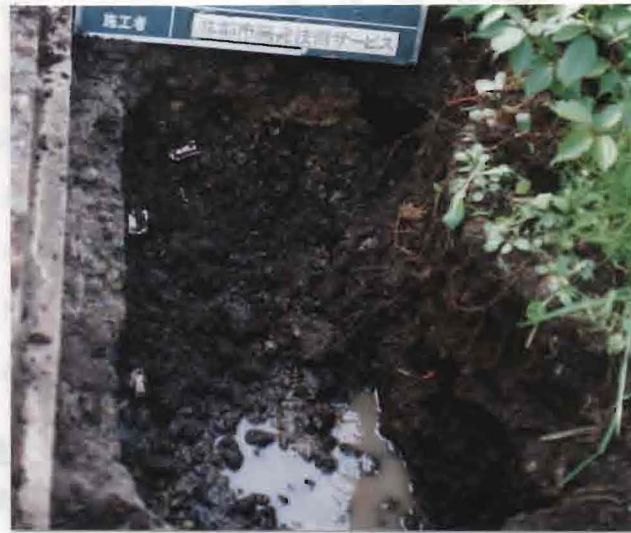
写真 5 - 1 0 ヤマザクラの掘削状況

No 1 と同様、改良樹蓋下の地表部に多数の巻き根が発生している。客土層の中には、夾雑物が多数見られた。根系は非常に貧弱でφ 4 mm 前後の細根が、表層下 1 0 cm から 3 0 cm の範囲で見られた。表層下 4 5 cm 付近から湧水が見られた。No 1, No 2 とも、排水処理施設が必要と思われる。
