既成開発地周辺における神戸層郡の切取斜面の安定に関する研究

博士 (工学)

既成開発地周辺における
神戸層群の切取斜面の安定に関する研究

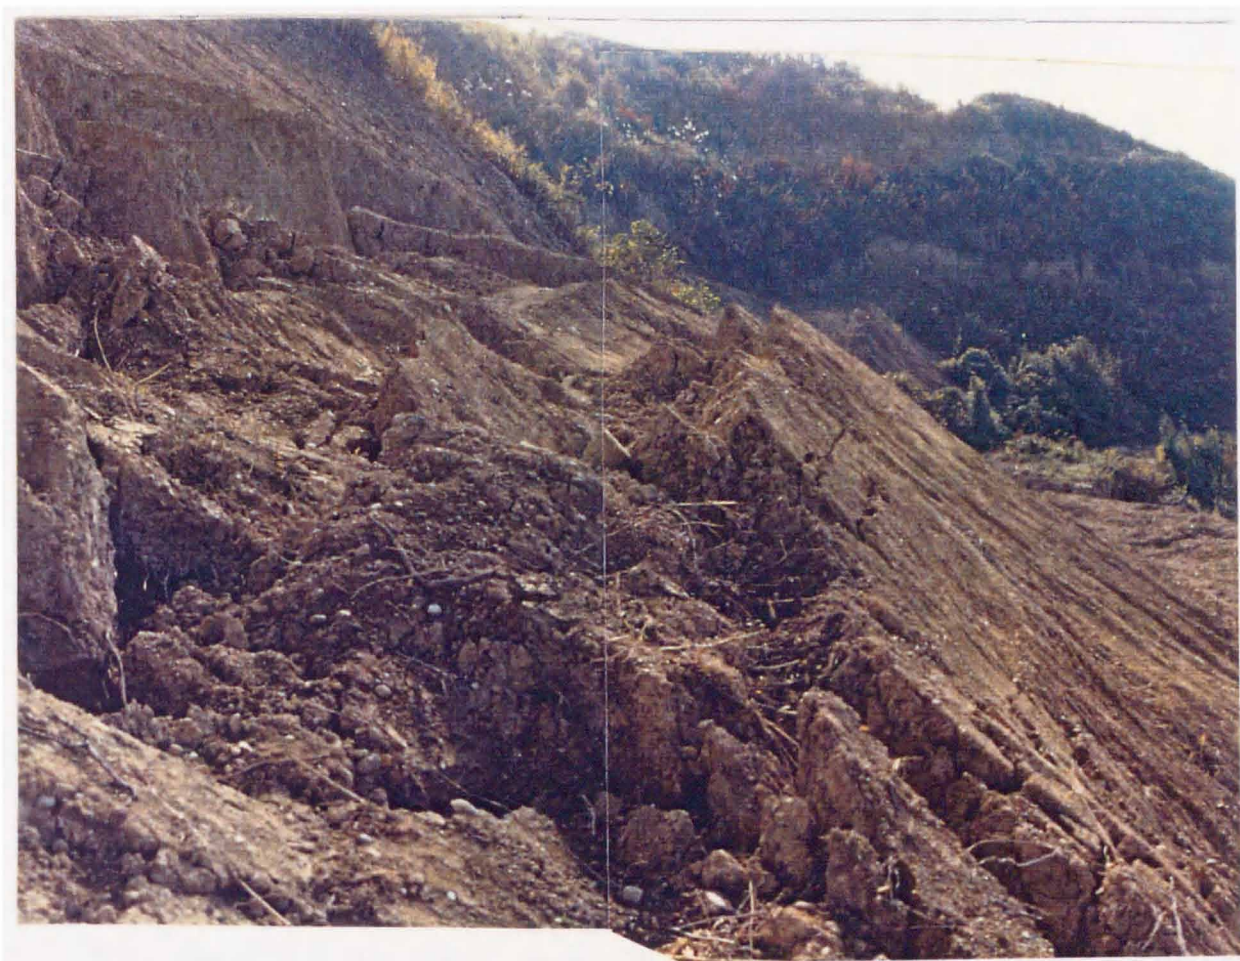
写真-2.4 崩壊した試験斜面の滑落崖

崩壊した斜面の中央部にて写真-2.2 に示すような事後のトレンチ掘削を直ちに行い、すべり面の確認と地層の観察を行うとともに湧水の状況を調査した。トレンチ部分の地質断面図を図-2.18に平面の展開図を図-2.19に示す。この結果から確認できるように、凝灰岩下層部の泥岩上面にあたる部分にて写真-2.3 に示すようなすべり面が確認された。このすべり面粘土は黒褐色の有機物及び緑色の粘土であり、厚さ10~15cmの粘土化層の最下部にあたりすべり面粘土の厚さは2~3cm程度であった。この粘土化層の傾斜は約20°で、断面的にはほぼ直線であることが判明した。この粘土化層の上部においてすべりによる摩擦痕跡が見られ鏡肌が確認された。この上部には礫岩および凝灰岩が相互に混入するものとなり、これらの層は比較的ルーズであり過去に崩壊を繰り返した形跡が見受けられる。すべり面での湧水は認められたが極めて少量であった。また粘土層の厚さは10~15cmであるが、このうち下部の2~3cmは脆弱化した粘土で滑動した後によく見られる鏡肌が確認できた。このトレンチの状況には写真-2.2 に示し、すべり面となった粘土化層のせん断破壊を受けた部分については写真-2.3 に示す。また、崩壊した斜面の上部には、写真-2.4 のような特有の滑落崖がほぼ鉛直に見られ、法先部分には崩壊による土塊が隆起しているのが見られた(写真-2.5参照)。

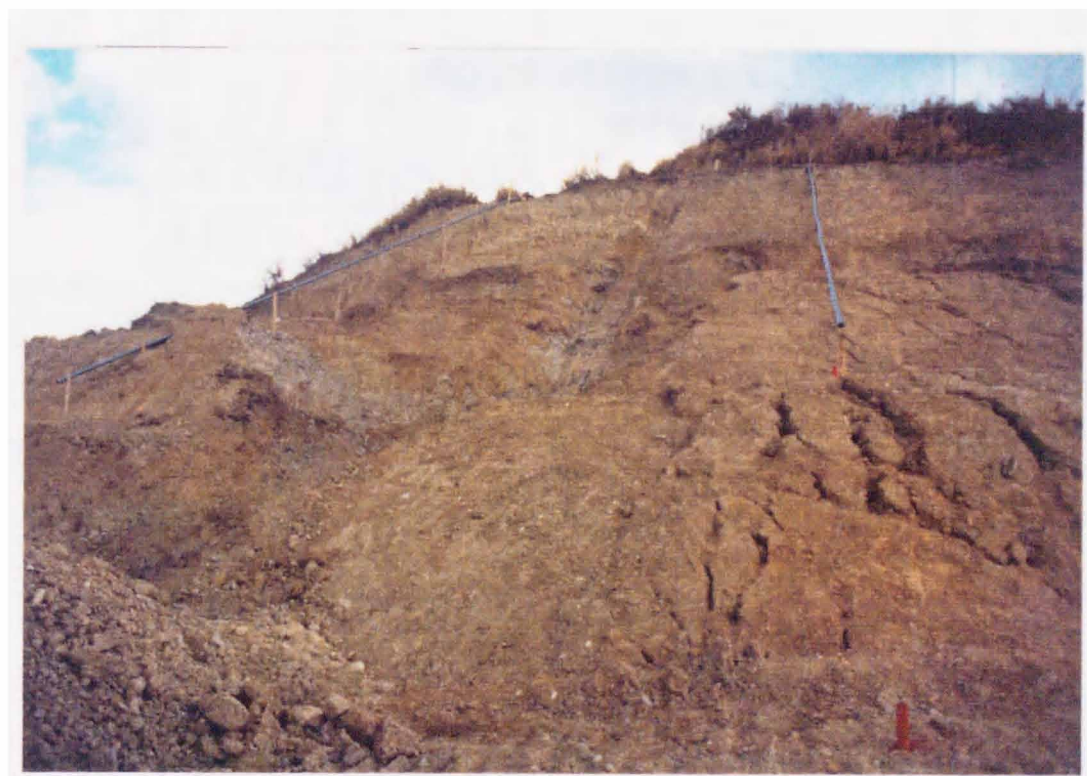
写真-2.5 崩壊した試験斜面の法尻部の上砂隆起状況

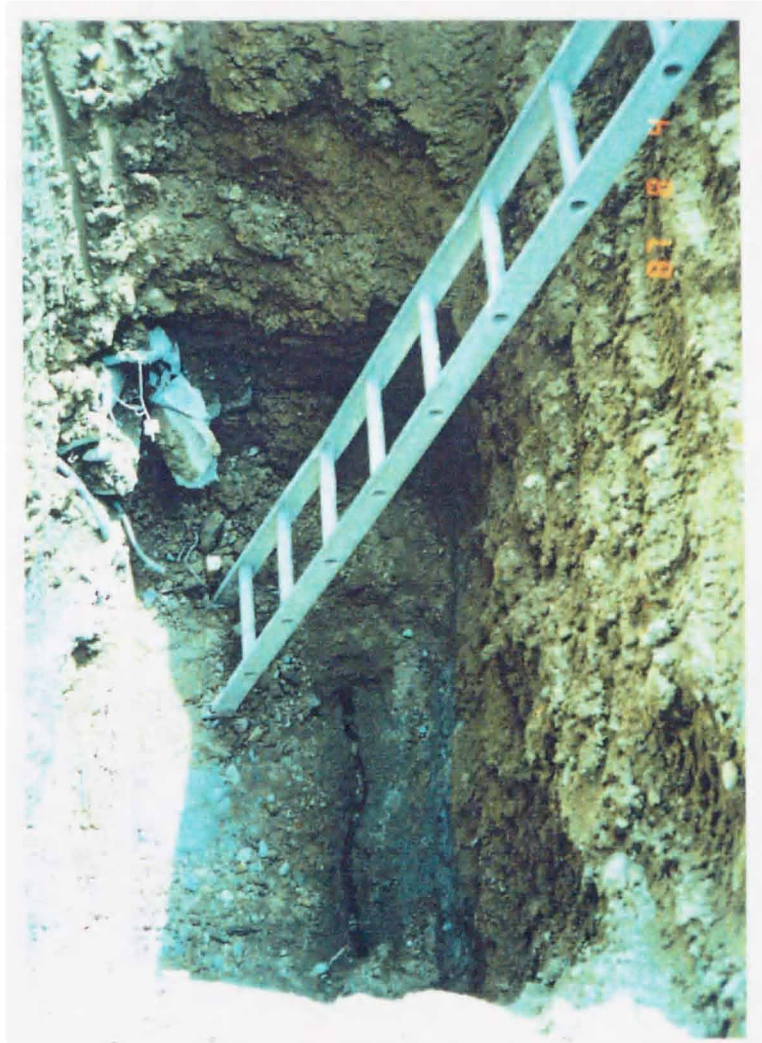
ポンプ場の躯体部分の掘削により、躯体底版部の近傍に明白な引張り亀裂があること、しかも、この亀裂はほぼ鉛直に下方に伸びていることが確認できた(写真-5.2及び5.3参照)。上部の礫岩は大きなせん断強度を有するが引張りには弱いため、今回のような引張り力が作用した場合比較的容易に切れることから、亀裂が発生したものと考えられる。また、礫岩層と砂岩層との間に挟まれている厚さ0.80~1.95mの泥岩層の上面がすべり面になったものと推察される。テストピットでは明確なすべり面が確認できなかったが、写真-5.4に示すような泥岩層の一部に脆弱化した粘土層が認められすべり面を形成したことが予想された。今回の場合、斜面下方の擁壁に変状が現れた時点で押え盛土を実施し、完全な崩壊状態に至らなかったため、大変位を伴う明確なすべり面は発生しなかったものと考えられる。

写真-5.2 ポンプ場躯体近傍に発生した引張り亀裂の状況

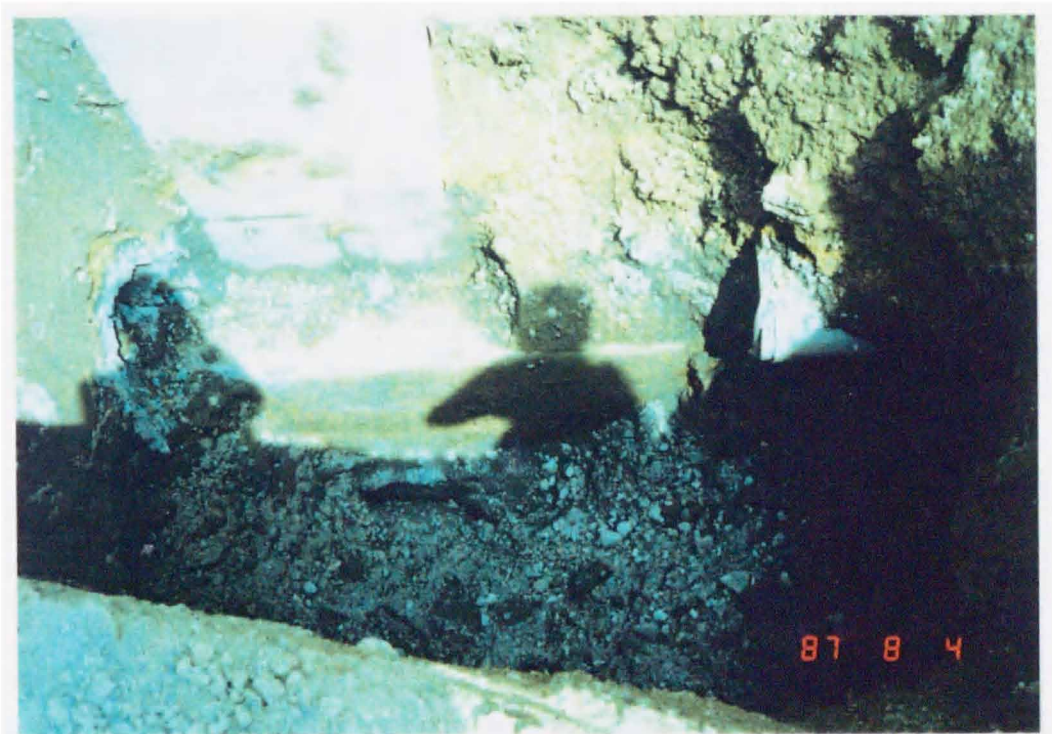
切取りにより地山の地下水位の低下が生じたが、すでに隣接部に先行開発によるポンプ場があり、しかも、建物の外周部に連絡配管が設置されていたという特異な状況下で、当斜面のすべりは発生したものである。地山の地下水位の低下が埋戻し土の沈下を引き起こし、それが外周部連絡配管を破断し、この破断により逆に地下水位の上昇を生じさせ、これが滑動の直接原因となったものである。

写真-5.3 ポンプ場躯体埋戻し土の沈下によるアンダードレーン管の破壊及び礫岩に発生した亀裂の状況
