高盛土の常時及び地震時の安定化のための補強土工法の研究

高盛土の常時及び地震時の安定化のための
補強土工法の研究

平成11年度～平成12年度科学研究費補助金基盤研究(C)(2)研究成果報告書

研究代表者 沖村 孝
(神戸大学都市安全研究センター教授)

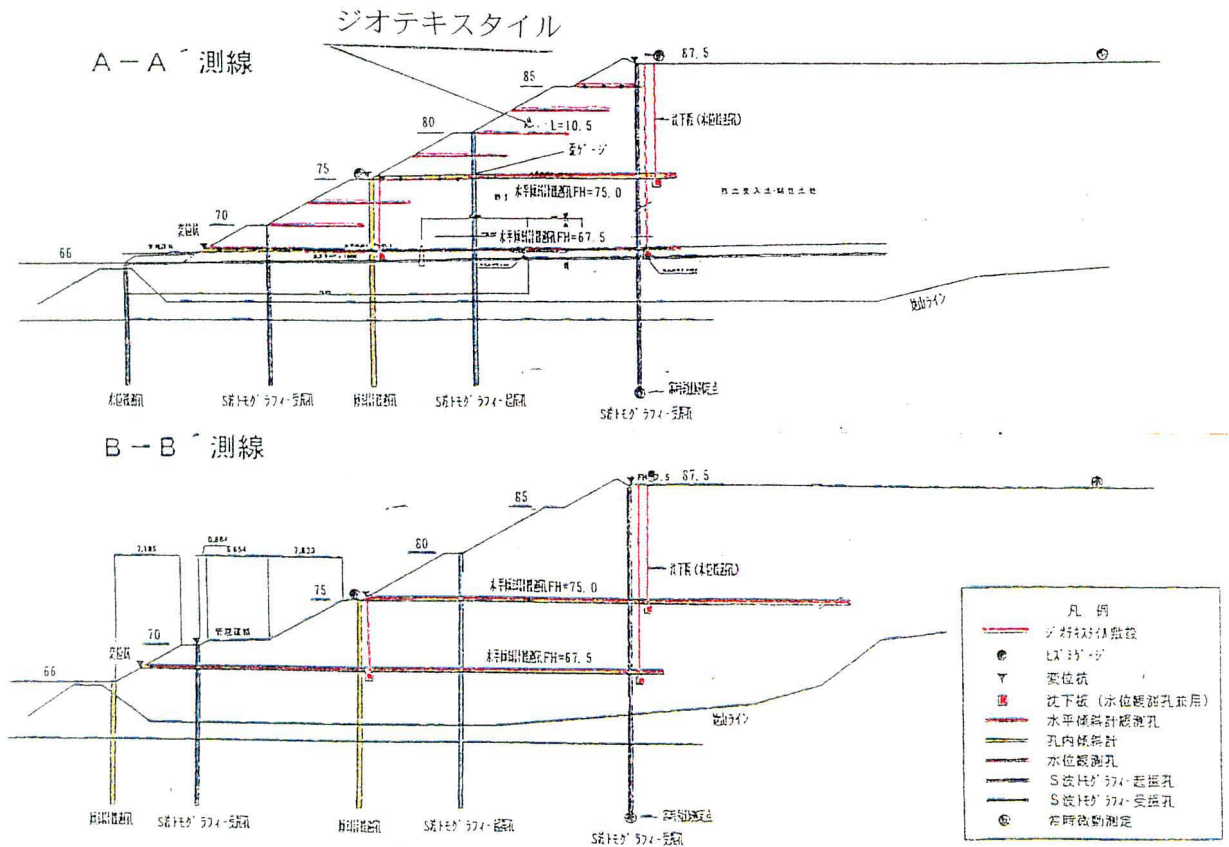
図-2 盛土施工中・完了後の調査位置図

表－1に調査概要の一覧表を示し、図－2に盛土施工中・盛土完了後の調査位置を示す。

モデル断面は、A—A' 断面が用いられた（図—2 参照）。

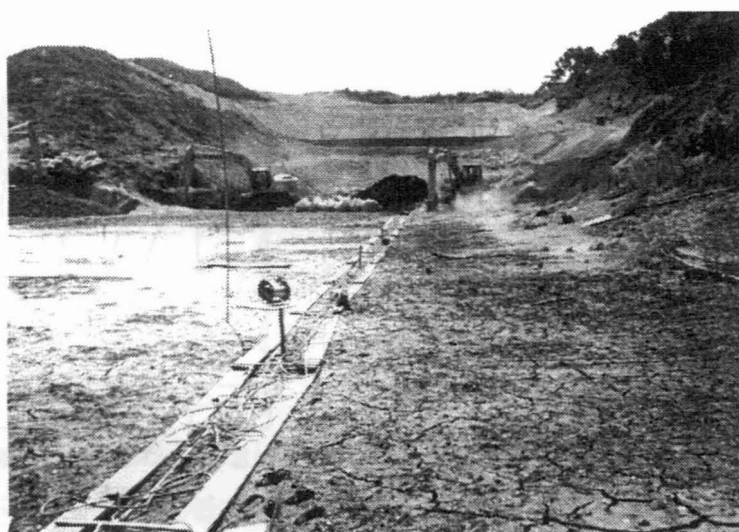
写真-1 A1 測線探索状況

まず、盛土基盤を対象として地盤改良前の軟弱層が分布している、換言すれば施工前で行ったA1探査の測線配置状況を写真-1に示す。さらに得られた探査結果を用いて、A1探査の比抵抗二次元分布断面図を図-12(a)に、コンター図を図-12(b)に、比抵抗変化率図を図-13に示す。なお、図-12(a)中の地層境界線は、既存のボーリング調査やスウェーデン式サウンディング試験など各種調査結果から得られている情報を用いた。また、A1探査と同じ時期に測線上の20m、50m地点で行われたボーリング調査結果（ボーリング位置は図-7参照）と、同地点で求められた鉛直方向の比抵抗値と比抵抗変化率を図-14、15に示す。

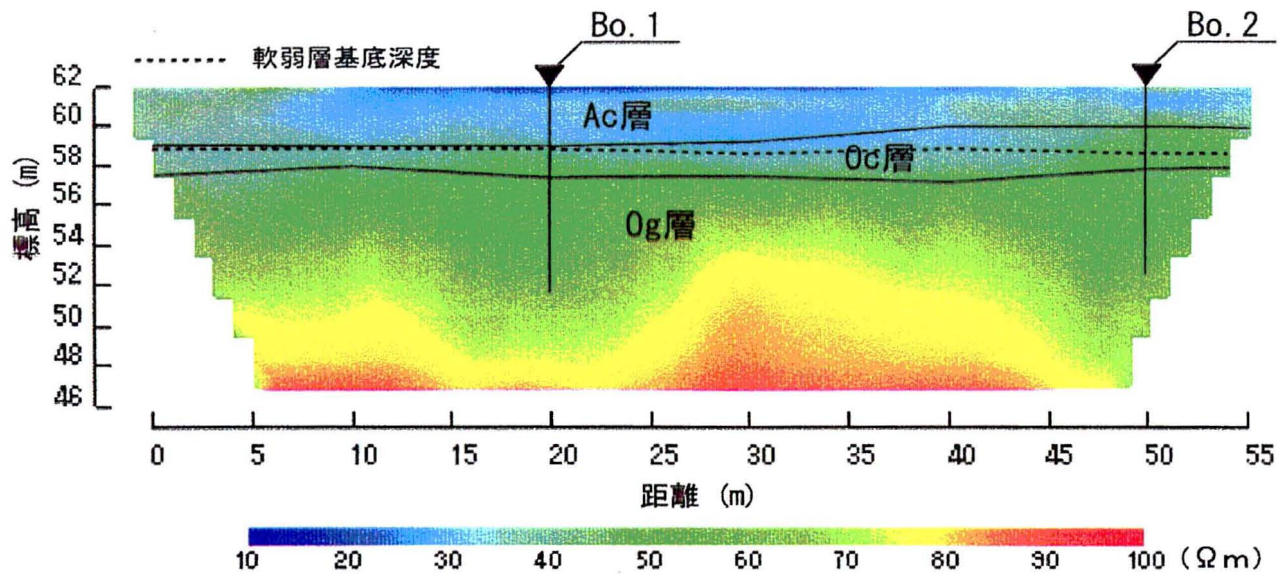
図-12 (a) 二次元比抵抗分布断面図 (A1 測線)

図-12(a)を見ると、ボーリング結果のN値から軟弱と判定されたAc（沖積粘土）層は、比抵抗値が35 Ωm 以下の青色系統の色で示されることがわかる。加えて、このAc層は水平状に堆積していることが、比較的明瞭に把握でき、図-6に示したボーリングやスウェーデン式貫入試験結果によるものと大差ないことが確認できた。しかし、測線20m～40

m付近ではAc層の下部からOc層の上部にも青色系統の低い比抵抗分布が見られる。これは、図-12(b)のコンター図においても同様に、測線上25mから35mに比抵抗値30Ωm以下の低比抵抗分布として把握できる。図-14よりAc層は比抵抗値35Ωm前後であるため、この部分もOc層ではあるが、一部軟弱化しているものと推定される。なおこのOc層の一部分は地盤改良の範囲に入っている。このことより、比抵抗値は軟弱層の判定には活用できるが、物理的な調査から求められる土層区分とは関係がないことが推定できる。

また、図-12(a)ではOc層下部からOc層とOg層境界にかけて同じ緑色系統の色で表され、Oc層とOg層境界は比抵抗値では明確に把握することはできない。これは、図-12(b)のコンター図においても、Oc層とOg層境界よりも上部の標高58m~59mでコンター線が密になっていることから明らかである。一方、図-13の変化率図の比抵抗変化率においては、軟弱層境界が比抵抗変化率の非常に大きくなる点として把握されることが明らかになった。しかし、Ac層とOc層の境界と同様に、Oc、Og層の境界は判然としないことも図-13から明らかになった。

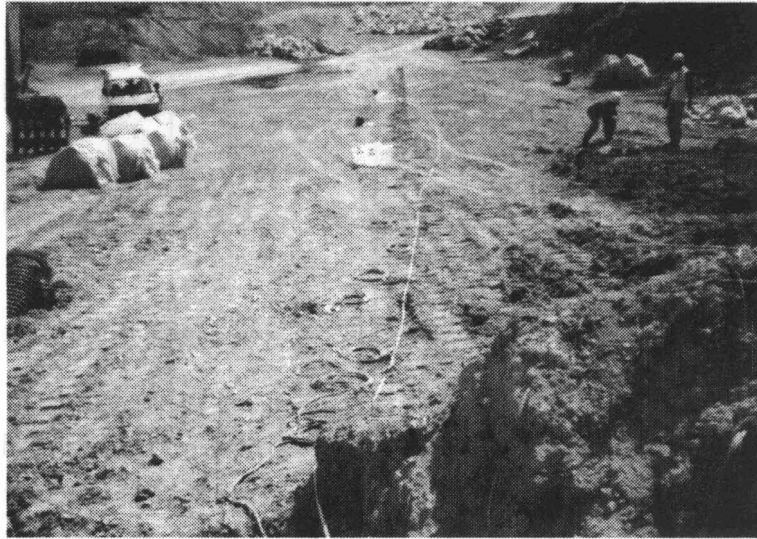
写真-2 A2測線探査状況

軟弱層の上部2.5mに仮設のセメント改良が行なわれた後に実施したA 2探査の測線配置状況を写真－2に示す。次に、A 2探査の比抵抗二次元分布断面図を図－16(a)に、コーナー図を図－16(b)に、比抵抗変化率図を図－17に示す。また、各探査時に採取した地表面の自然含水比を表－5に示す。

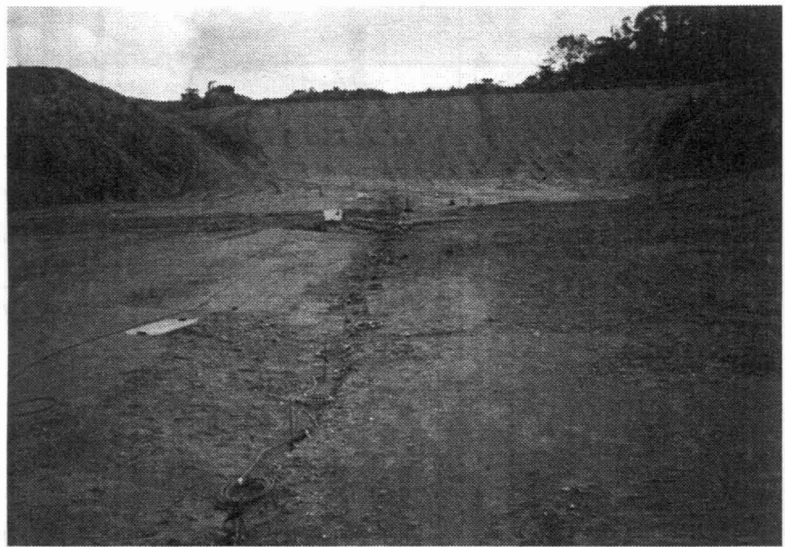
写真－5 A4 測線探查状況

4.0mの軟弱層を対象として、下部の1.5mはセメントによる地盤改良、その上部は2.5mの盛土を行った後、さらに3.5mの盛土を行った時点でA 4 探査を実施した。その時の測線配置状況を写真-5に示す。さらに、A 4 探査の比抵抗二次元分布断面図を図-20 (a)に、コンター図を図-20 (b)に、比抵抗変化率図を図-21に示す。また、A 4 探査後さらに2mの盛土が行われた時点で、測線上の20m地点でボーリング調査が実施された。その結果を図22に示す。この図には、同地点で得られた比抵抗値や比抵抗変化率も示した。

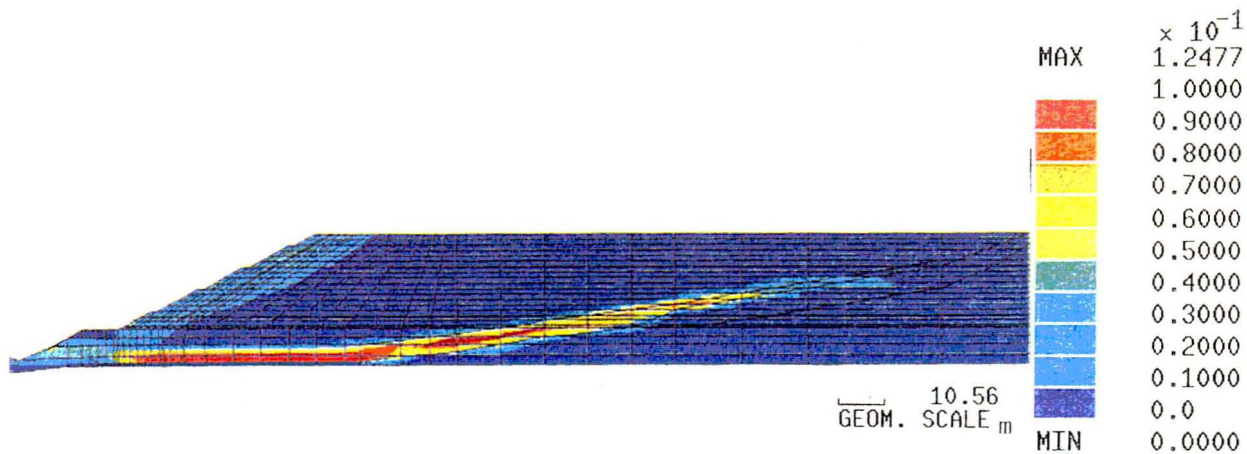
図-29 動的解析結果

解析は等価線形化法による動的解析と非線形動的解析の 2 種類の方法により行われたが、非線形動的解析による結果（図—2 9 参照）において、残留変形やジオテキスタイルの効果が顕著に現れた。以下にこの解析における要点を示す。

盛土は強震時に法面前方へはらみだしと沈下を漸増させながら振動しており、地震終了時もこれらの変位の大部分が残留するが、法肩部の水平と鉛直方向の残留変位は盛土高さのそれぞれ 2%、1%程度かそれ以下であり、盛土表面の傾斜角も 1/80 ~1/100 程度以内に収まっている。これは盛土基盤が傾斜していないことが、その理由の一つとして考えられる。

全体的に法面前方にはらみだし、沈下している。すなわち、盛土底部の下部改良層と表層改良に大きなせん断ひずみが発生している。このような箇所が、地下水位下になると液状化の可能性が高いため、長期にわたる排水機能の確保が特に重要と考えられる。

盛土全体の応答性状に与える影響は少ないが、法肩部をはじめとする法表面のせん断ひずみが低減し、変位を抑制する効果が確認された。このために兵庫県南部地震の際でも、補強土施工箇所の被害が少なかったものと推定される。
