## 1. はじめに

平成7年2月17日

神戸大学工学部建設学科土木系教室

兵庫県南部地震学術調査団

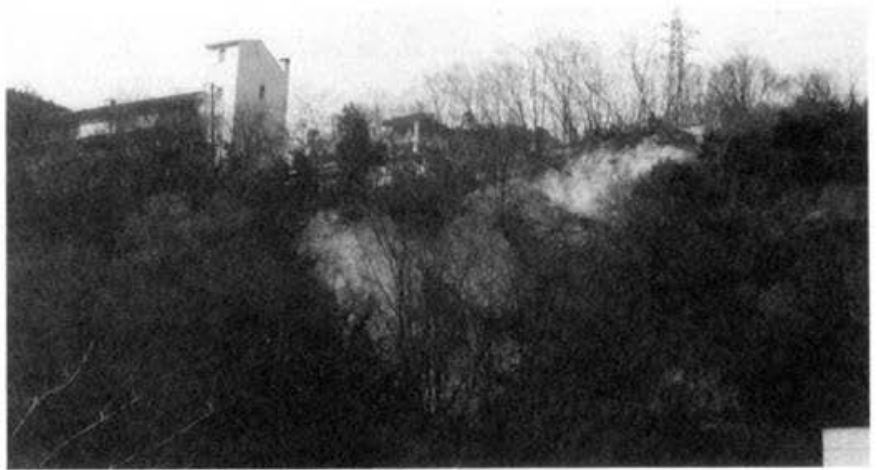
写真4. 1 神戸市灘区  
鶴甲老人ホーム東斜面の  
崩壊状況

今回の緊急一次調査では、山腹崩壊発生場所の現地に出かける時間がなかったが、山腹崩壊としては死者・行方不明者34名を出した西宮市仁川百合野町の崩壊（口絵写真4. 1）、1月21日に避難勧告が発令された神戸市東灘区西岡本の崩壊（口絵写真4. 2）が多くの注目を集めたが、そのほかに宝塚市蓬莱峡屏風岩の崩壊（口絵写真4. 3）、神戸市灘区鶴甲老人ホーム東斜面の崩壊（写真4. 1）、六甲ケーブル線路上への巨石の落石（写真4. 2）、神戸市中央区芋川上流の露頭崖の崩壊（写真4. 3）などが空中写真判読から得られる大きな崩壊であった。第二次調査ではこれらの斜面の現地調査ならびに崩壊分布図を用いた解析を行う予定である。

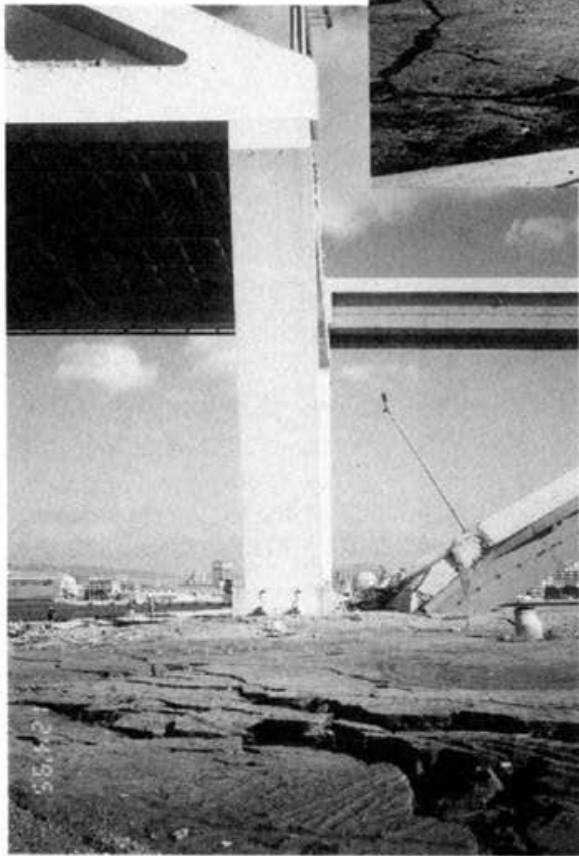
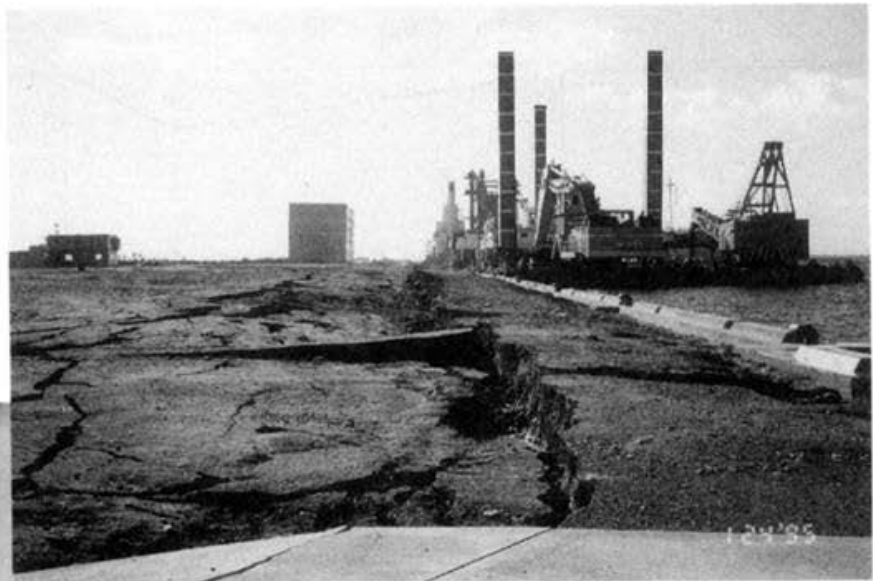
図-5.3 甲子園埋立地護岸の側方流動  
(Lateral Movement of Ground near Breakwater)

甲子園埋立地は面積約80haの埋立地であり、水深は約7～8mである。埋立地北部には阪神高速道路湾岸線が通り、南部には西宮市下水処理場が建設されている。今回の大きな地震被害として阪神高速道路湾岸線の落橋現場を調査した。被害状況は口絵写真6、及び図5.3～5.5に示すようであり、甲子園埋立地と西側の西宮埋立地とを結ぶ西宮大橋の東部橋脚への取付高架橋梁桁が落橋した。現場では、埋立護岸が大きく海側へ側方流動しており（図5.3、5.4参照）、背後の埋立地においても広範囲に渡って液状化現象が観察された（口絵写真6、及び図5.5参照）。このような護岸の側方流動と後背埋立地の液状化現象が同時に並列して生じていることが、今回の埋立地での地震被害の特徴であり、他の埋立地においても同様な現象が観察された。橋梁基礎などが護岸の近傍に建設された場合、当埋立地のように橋梁基礎に水平変位が生じて、高架構造物の落下につながった模様である。

図-5.4 阪神高速橋脚の落橋及び地面の側方流動  
(Collapse of Hashin Express Way and  
Lateral Movement of Ground)

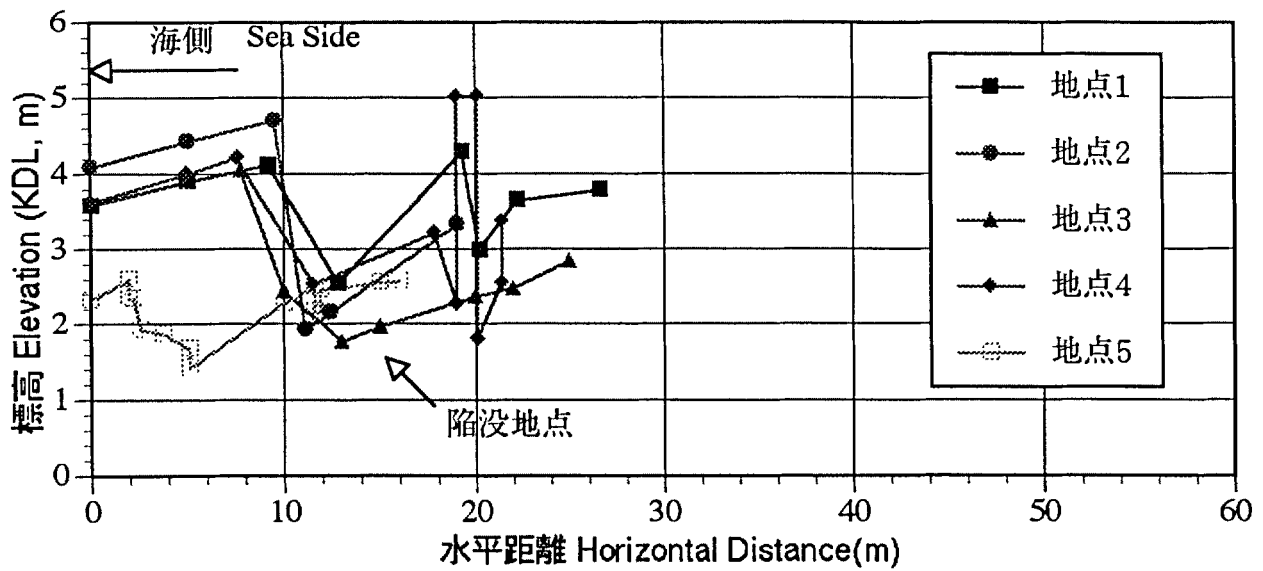
図-5.9 護岸の変状調査結果 (ポートアイランド)  
(Surveyed Ground Profile near Container Wharf  
at Port Island)

護岸の被害状況は、護岸構造が類似しているためか、前述の甲子園埋立地や六甲アイランドと酷似した状況である。埋立造成が完了していないポートアイランド2期工事の護岸も大きく変形しており、図5.8に示すように、上部のL型コンクリート擁壁の下部ケーソンも水平移動した可能性がある。ポートアイランド1期埋立地での護岸の変状調査は東部の1ヵ所と西部の3ヵ所で実施している。その典型例を示すと、図5.9のようである。

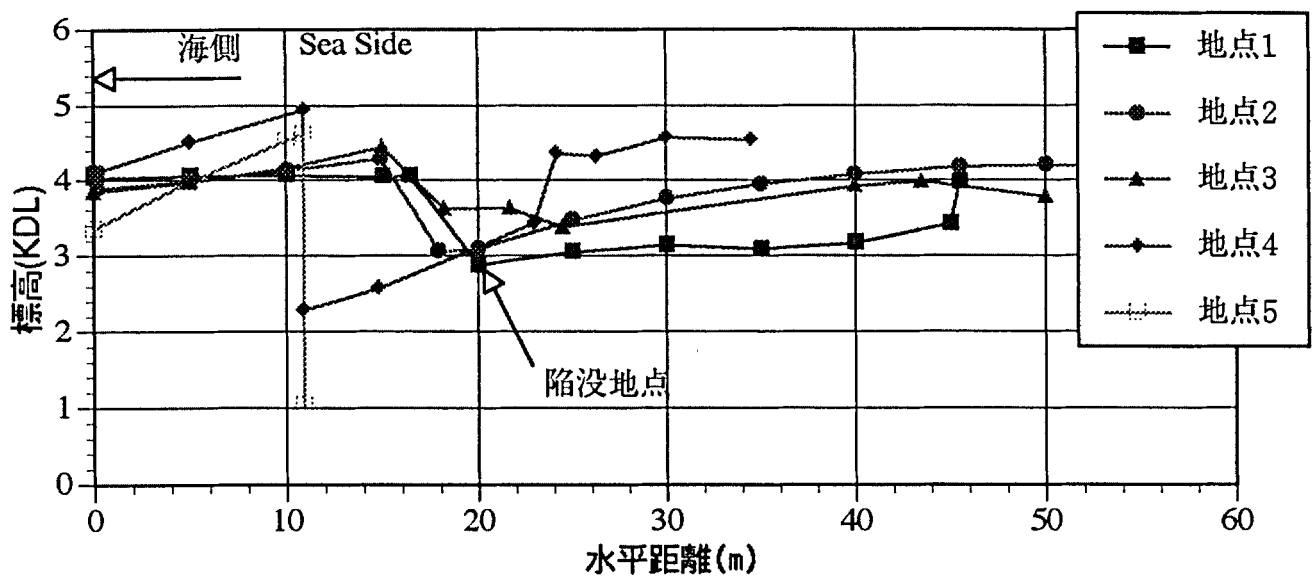
図-5.10 護岸の変状調査結果 (摩耶埠頭)  
(Surveyed Ground Profile near Container Wharf  
at Maya Wharf)

摩耶埠頭は上記の埋立地よりさらに古い施工であるが、東部の一部は古い岸壁間を新規に埋め立てて拡張されている。合計5ヵ所で護岸変状が調査されている。その典型例を示すと、図5.10のようである。特徴としては、岸壁が南へ突き出した南端部で被害が大きかったことと、岸壁間を新に埋立した部分での被害が大きかったことである（口絵写真10参照）。

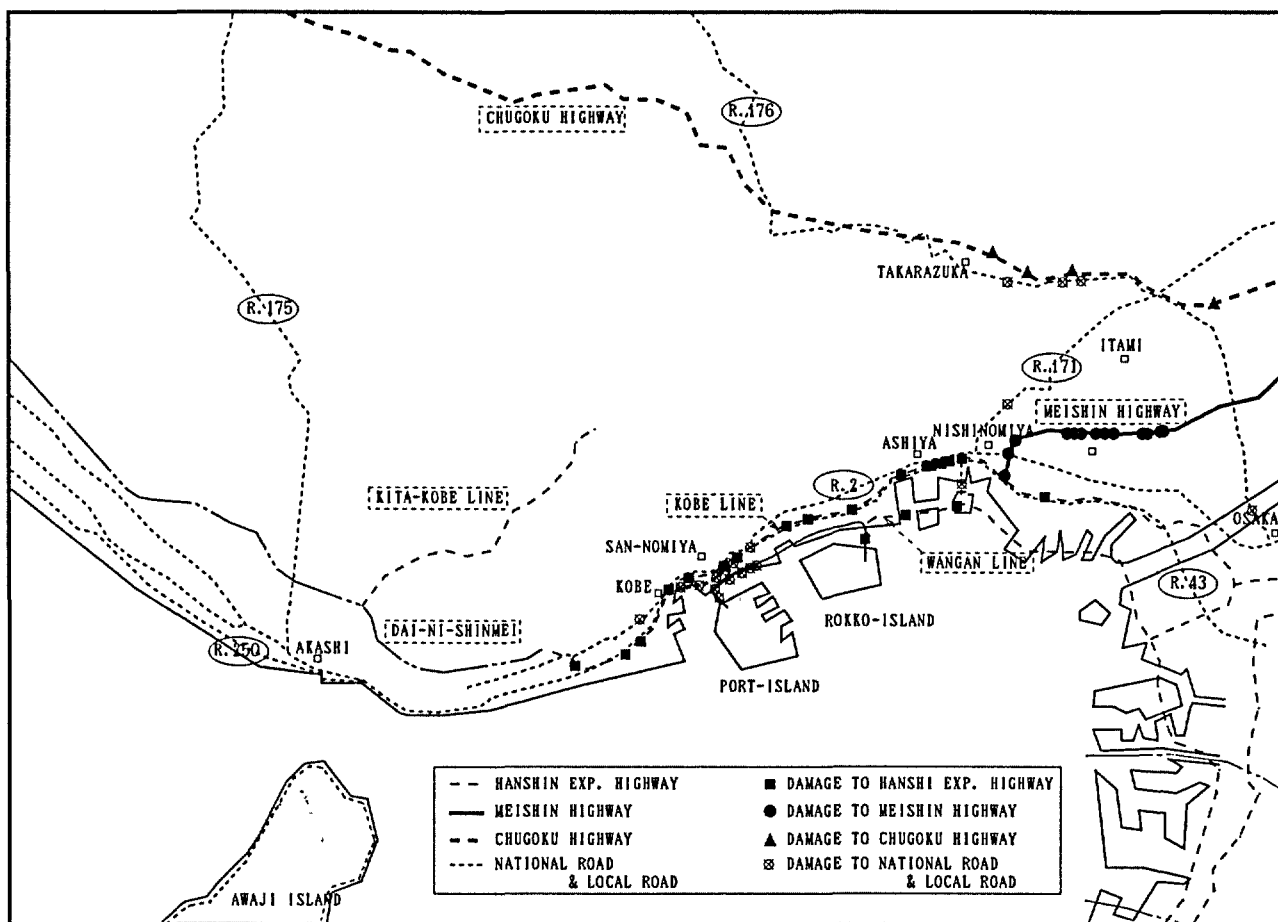
FIG. 7.1 DAMAGE TO NETWORK OF HIGHWAYS  
図7.1 道路・橋梁の被害分布

阪神高速道路3号神戸線では、倒壊橋脚数67基、致命的損傷を受けた橋脚82基、何らかの損傷を受けた橋脚471基にのぼる被害を受けた。この内、主な被害現場について調査を行った結果の概要を以下に示す。

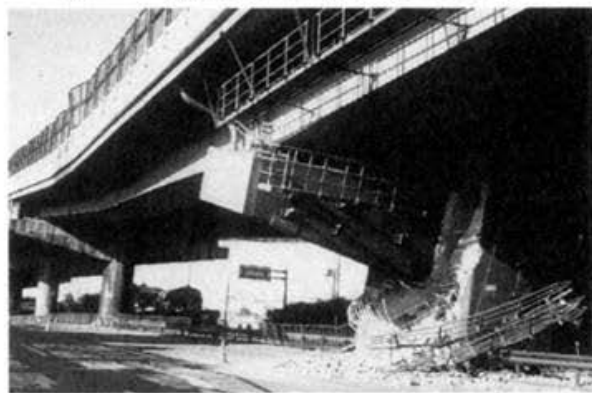
PHOTO7.1.4 HANSHIN EXP.WAY (HIGASHI-NADA-KU, KOBE)  
写真7.1.4 阪神高速道路 (東灘区深江本町付近)

●被害形態（橋脚中央部せん断破壊（斜めずれ破壊）に伴う中央径間西支点の沈下による主桁座屈） ●写真7.1.4

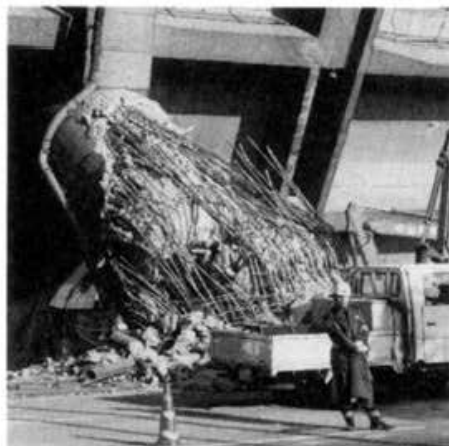
PHOTO7.1.6 HANSHIN EXP.WAY (HIGASHI-NADA-KU, KOBE)  
写真7.1.6 阪神高速道路 (東灘区魚崎本町付近)

- 橋梁形式（上部：ピルツ橋（RC床版），下部：円形断面RC橋脚）
- 被害形態（橋脚段落し部破壊による橋梁倒壊） ●写真7.1.5, 7.1.6

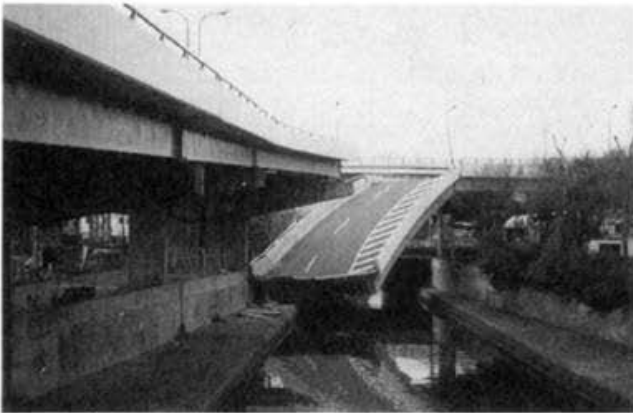
PHOTO7. 1. 11 HANSHIN EXP.WAY (NAGATA-KU, KOBE)  
写真7. 1. 11 阪神高速道路 (湊川入出路)

- 橋梁形式（上部：2径間連続鋼箱桁橋（RC床版），単純鋼I桁橋（RC床版），下部：円形断面T型钢橋脚＋円形断面T型RC橋脚＋鋼ラーメン橋脚）
- 被害形態（本線橋脚基部の座屈および入出路橋脚中段部の破壊による下り出路および上り入路落橋並びに各桁面外ずれと支承部破損） ●写真7.1.11

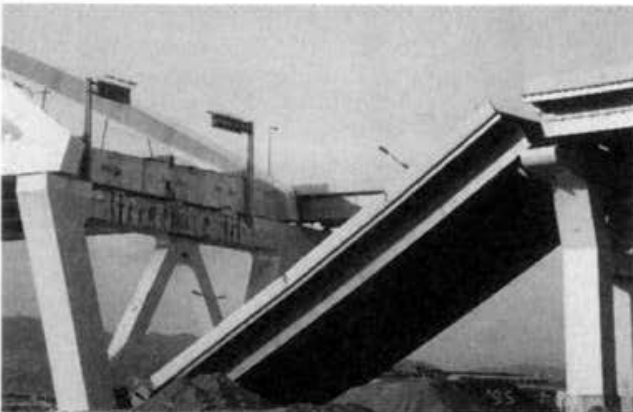
PHOTO7. 1. 13 HANSHIN EXP.WAY (NISHINOMIYA-KO, OHASHI)  
写真7. 1. 13 阪神高速道路湾岸線 (西宮港大橋アプローチ橋)

- 橋梁形式（西宮港大橋：バスケットハンドル型ニールセンローゼ桁橋，アプローチ橋（上部：3主桁鋼箱桁橋（RC床版），下部：鋼ラーメン橋脚））
- 被害形態（西宮港大橋側結合部落橋防止装置破断をともし桁の落下）
- 写真7.1.13

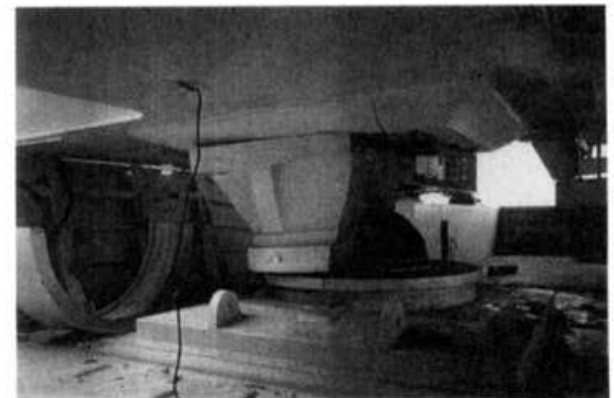
PHOTO7. 1. 14 HANSHIN EXP.WAY (NISHINOMIYA-KO, OHASHI)  
写真7. 1. 14 阪神高速道路湾岸線 (西宮港大橋)

- 橋梁形式（上部：バスケットハンドル型ニールセンローゼ桁橋，下部：鋼製ラーメン橋脚，ニューマチックケーソン）
- 被害形態（橋脚および沓の破損） ●写真7.1.14

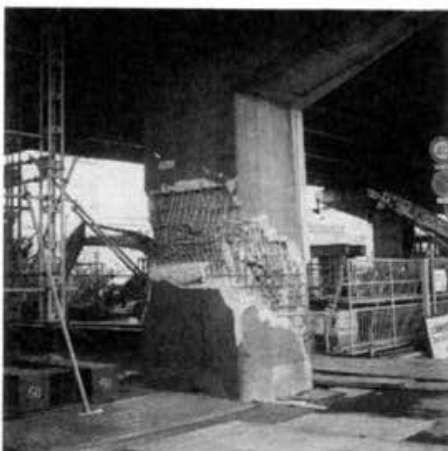
PHOTO7. 2. 1 MEISHIN HIGHWAY (NISHINOMIYA)  
写真7. 2. 1 名神高速道路 (西宮市津門飯田町)

- 橋梁形式（上部：3径間連続鋼鈑桁橋（RC床版），下部：RC矩形ラーメン橋脚。
- 被害形態（北側中間支点部橋脚のせん断圧縮破壊と主筋座屈） ●写真7.2.1

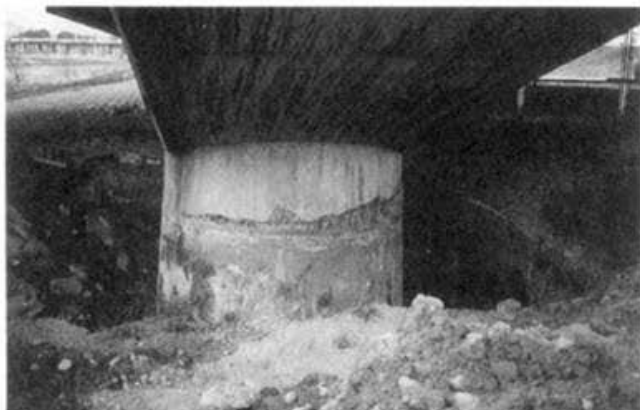
PHOTO7.2.3 MEISHIN HIGHWAY (MUKOGWA BRIDGE)  
写真7.2.3 名神高速道路 (武庫川橋梁)

- 橋梁形式（上部：3径間連続片側3主桁合成鈑桁橋，下部：RC小判型柱式橋脚）。
- 被害形態（西側橋台の落橋防止装置破断，桁が支承から北側橋台上へ落下，橋脚ひびわれ損傷，鉄筋露出） ●写真7.2.2，7.2.3

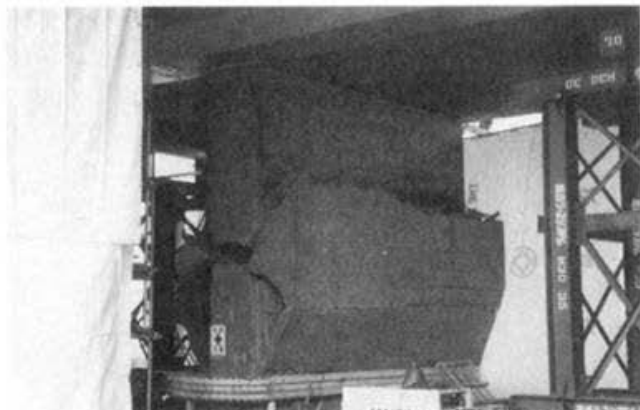
PHOTO7.2.4 MEISHIN HIGHWAY (AMAGASAKI)  
写真7.2.4 名神高速道路 (尼崎市水堂町付近)

- 橋梁形式（上部：5径間連続RC中空床版橋，下部：RC壁式橋脚）。
- 被害形態（橋脚損壊座屈とそれによる一部桁の変形沈下） ●写真7.2.4，7.2.5

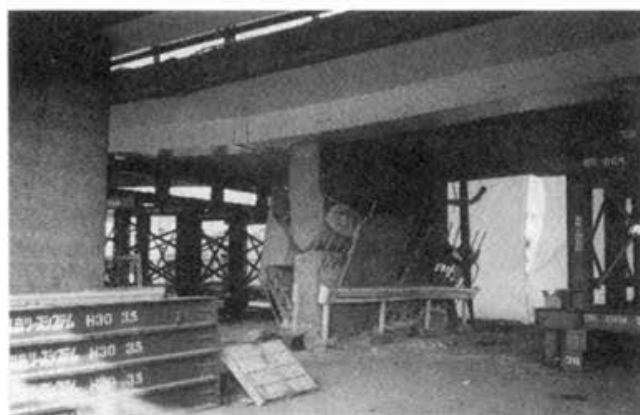
PHOTO7.2.6 MEISHIN HIGHWAY (AMAGASAKI)  
写真7.2.6 名神高速道路 (尼崎市立花町付近)

- 橋梁形式（上部：5径間連続RC中空床版橋，下部：RC壁式橋脚）。
- 被害形態（橋脚損壊座屈とそれによる一部桁の変形沈下） ● 写真7.2.6

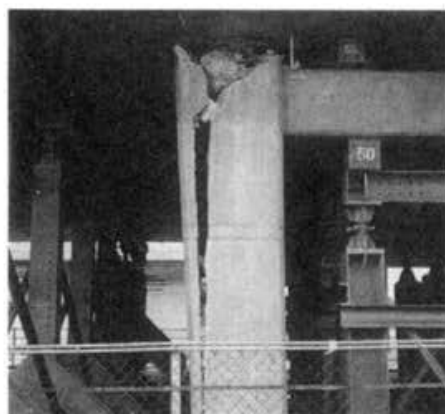
PHOTO7.2.8 MEISHIN HIGHWAY (AMAGASAKI)  
写真7.2.8 名神高速道路 (尼崎市若王寺付近)

- 橋梁形式（上部：連続RCホロー橋，下部：RC矩形複数脚（上部連結部材有）（端支点），RC矩形単柱脚（中間支点）。
- 被害形態（端移動支点ストッパー破壊，橋脚損壊座屈とそれによる桁の沈下）
- 写真7.2.7～7.2.8

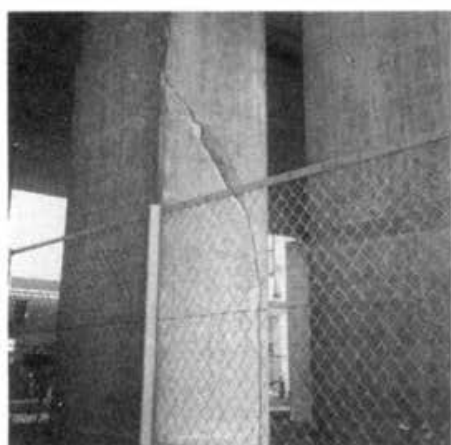
PHOTO7.3.1 CHUGOKU HIGHWAY (ITAMI)  
写真7.3.1 中国自動車道 (伊丹市荻野付近)

- 橋梁形式（上部：RC連続中空床版橋，下部：RC矩形複数柱式橋脚）。
- 被害形態（橋脚コンクリートせん断ひびわれ損傷および一部コンクリート剥離）
- 写真7.3.1～7.3.3

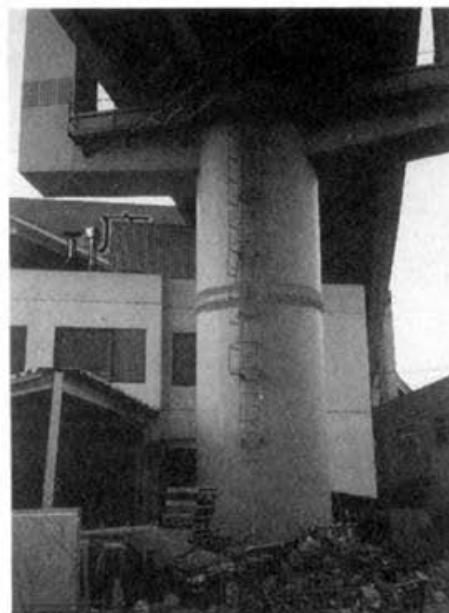
PHOTO7.4.1 ROUTE.2 HAMATE BYPASS (CHUO-KU, KOBE)  
写真7.4.1 国道2号線浜手バイパス (中央区浜辺通)

- 橋梁形式（上部：単純鋼PCT桁橋，下部：重力式橋台，RC円形単柱橋脚。）
- 被害形態（桁端部損傷） ● 写真7.4.1

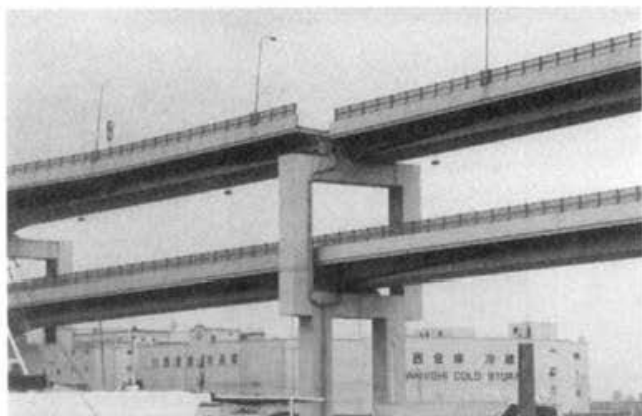
PHOTO7.4.2 ROUTE.2 HAMATE BYPASS (CHUO-KU, KOBE)  
写真7.4.2 国道2号線浜手バイパス (中央区浜辺通)

- 橋梁形式（上部：単純鋼鉄桁橋（RC床版），下部：矩形単柱橋脚，特殊鋼複数脚）
- 被害形態（桁ずれ：2連） ● 写真7.4.2

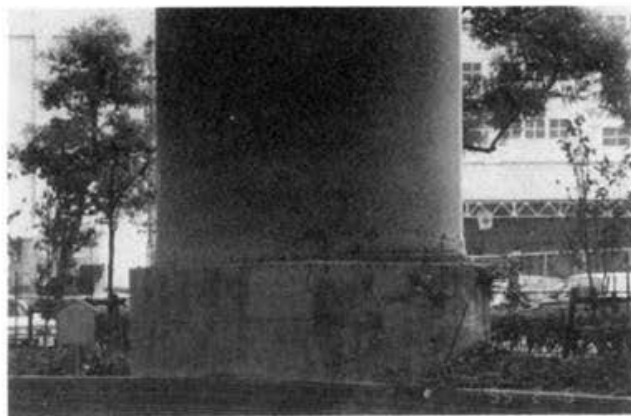
PHOTO7.4.3 ROUTE.2 HAMATE BYPASS (CHUO-KU, KOBE)  
写真7.4.3 国道2号線浜手バイパス (中央区小野浜通)

- 橋梁形式（上部：連続鋼箱桁橋（RC床版），下部：円形複数脚）
- 被害形態（橋脚基部座屈：数カ所） ● 写真7.4.3

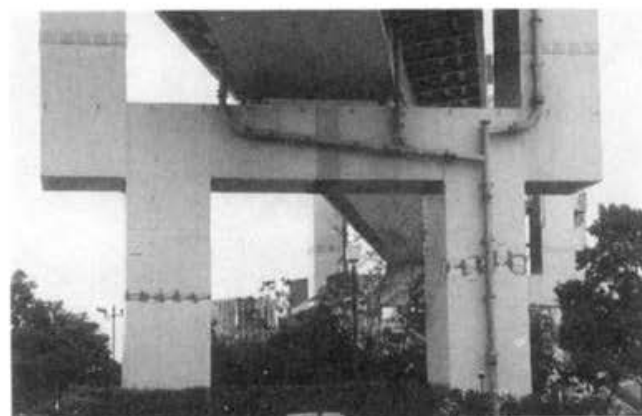
PHOTO7.4.4 ROUTE.2 HAMATE BYPASS (CHUO-KU, KOBE)  
写真7.4.4 国道2号線浜手バイパス (中央新港町付近)

●被害形態（橋脚基部座屈：数カ所，桁水平ずれ：数カ所） ●写真7.4.4

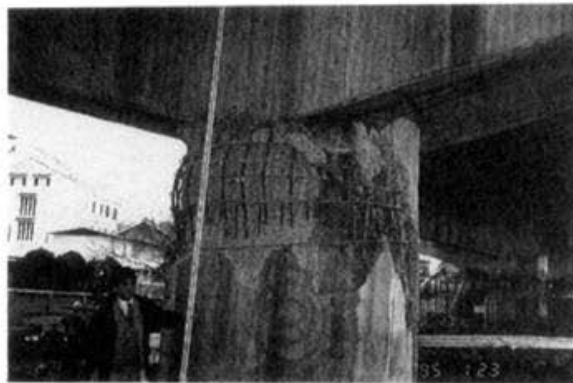
PHOTO7.6.1 ITAMI-TOYONAKA ROUTE (ITAMI)  
写真7.6.1 伊丹豊中線天津陸橋（伊丹市天津）

- 被害形態(全橋脚にひびわれ損傷, 主鉄筋露出) ●写真7.6.1

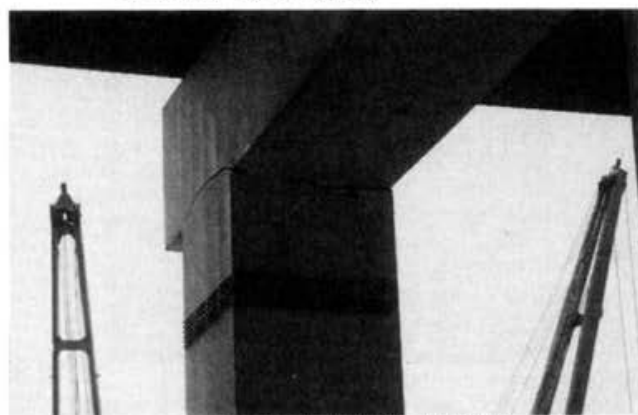
PHOTO7.7.3 KOBE HARBOUR HIGHWAY  
写真7.7.3 神戸ハーバーハイウェイ

(6)神戸大橋：（鋼2段ローゼ桁橋，桁全体のずれ変位，支承損傷，駐車場連絡橋落橋）

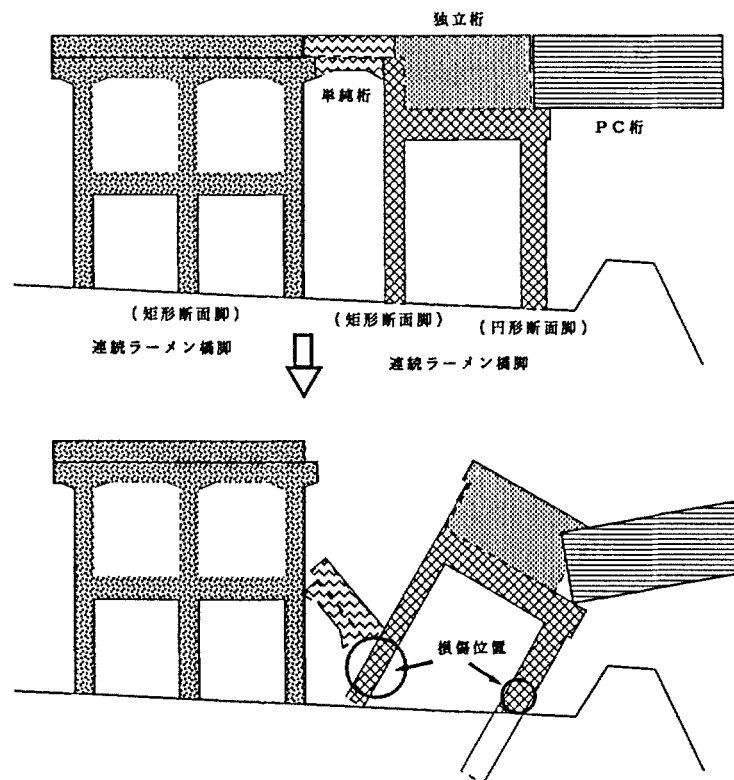
- 橋梁形式（上部：単純RCスラブ橋＋（RC床版），下部：矩形断面＋円形断面連続RCラーメン橋脚） ●被害形態（橋脚倒壊による橋桁落下（上下線）） ●写真8.2.10

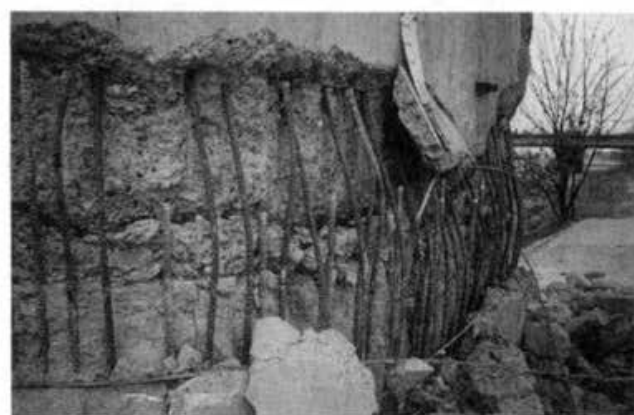
PHOTO8.2.4 SHIN-KANSEN (MUKOGAWA RIVER)  
写真8.2.4 JR新幹線 (武庫川橋梁)

- 橋梁形式（上部：RC連続ラーメン橋，下部：楕円断面T型RC橋脚）
- 被害形態（主として橋脚段落し部コンクリート破壊・主筋座屈） ●写真8.2.3，8.2.4

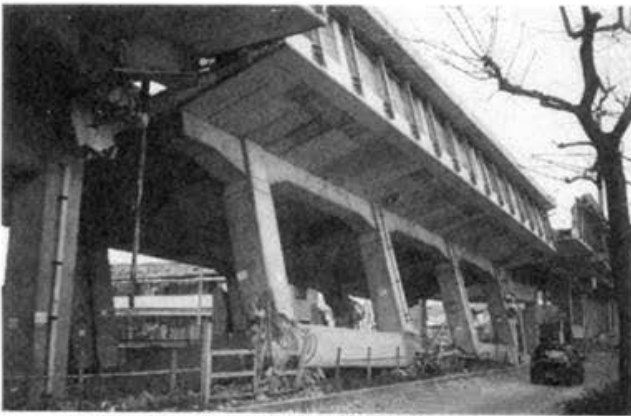
PHOTO8.2.5 SHIN-KANSEN (NISHINOMIYA)  
写真8.2.5 JR新幹線 (西宮市松籟荘三丁目付近)

- 橋梁形式（上部：RC連続ラーメン橋，下部：RC連続ラーメン橋脚（中間連結部材有り））
- 被害形態（構成橋脚全8基中間部（連結材結合部）破壊，内東側4基上部破壊，桁東寄りに沈下） ●写真8.2.5

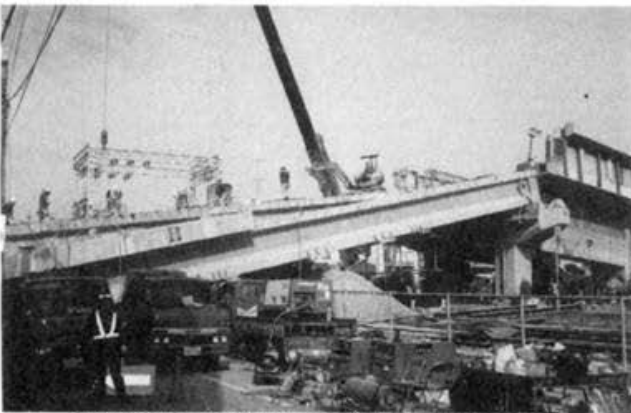
PHOTO8.2.7 SHIN-KANSEN (OVER HANKYU LINE)  
写真8.2.7 JR新幹線 (阪急今津線跨線橋)

- 橋梁形式（上部：RC単純橋，下部：RC連続ラーメン橋脚）
- 被害形態（東側橋脚2基破壊による桁落下） ●写真8.2.7

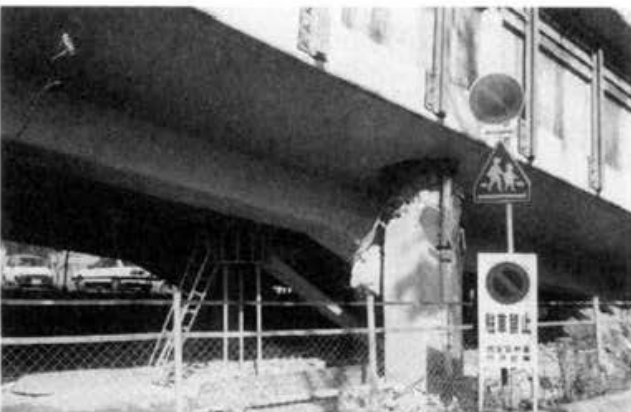
PHOTO8.2.9 SHIN-KANSEN (NEAR ROKKO TUNNEL)  
写真8.2.9 JR新幹線 (六甲トンネル出口付近)

- 橋梁形式（上部：RC単純橋，下部：RC連続ラーメン橋脚）
- 被害形態（東側橋脚2基破壊による桁落下） ●写真8.2.8， 8.2.9

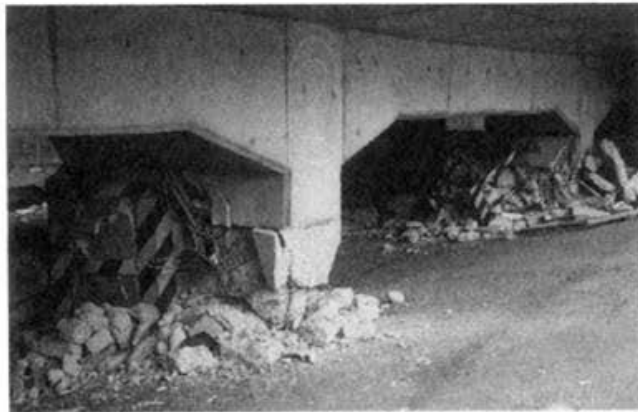
PHOTO8.3.2 JR-TOKAIDO LINE (NADA-KU, KOBE)  
写真8.3.2 JR東海道線 (灘区稗原町四丁目)

- 橋梁形式（上部：連続ラーメン橋，下部：連続ラーメン橋脚）
- 被害形態（橋脚中段部破壊（上下線）） ●写真8.3.2

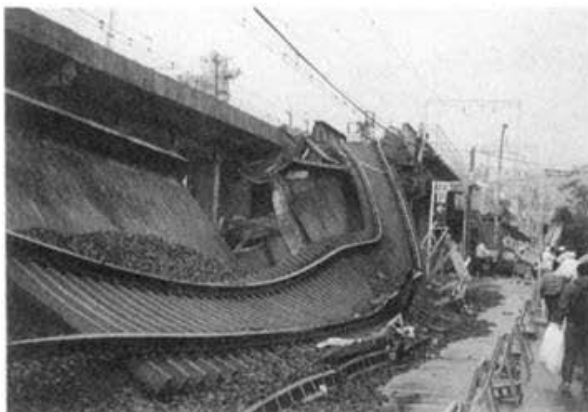
PHOTO8.5.2 HANKYU LINE (NISHINOMIYA)  
写真8.5.2 阪急神戸線（西宮市若松町付近）

(4)西宮市若松町付近（神戸線） ●写真8.5.2

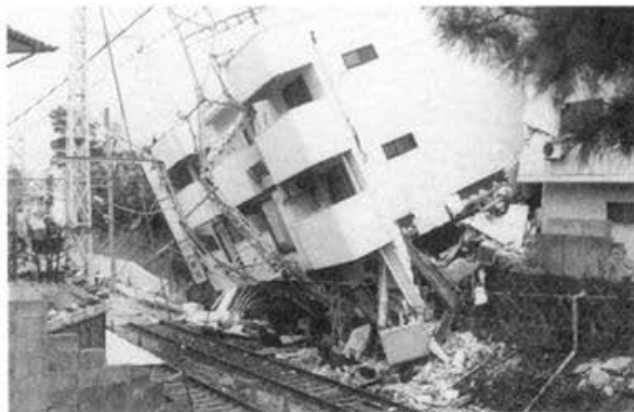
PHOTO8.5.3 HANKYU LINE (NISHINOMIYA)  
写真8.5.3 阪急神戸線（西宮市殿山町付近）

- 被害形態（マンションの軌道上への倒壊） ●写真8.5.3

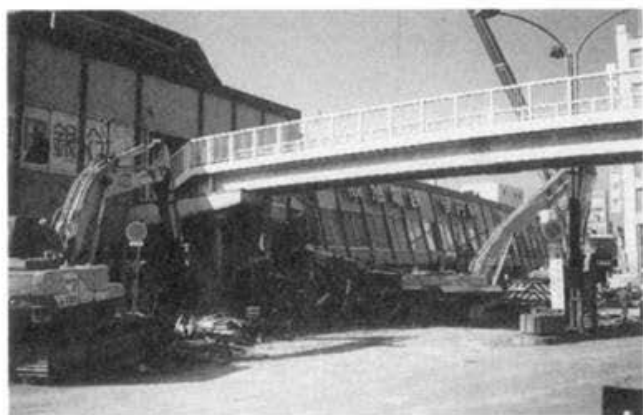
PHOTO8.5.4 HANKYU LINE (ITAMI ST.)  
写真8.5.4 阪急伊丹線（伊丹駅）

- 被害形態（駅舎完全倒壊） ●写真8.5.4, 8.5.5

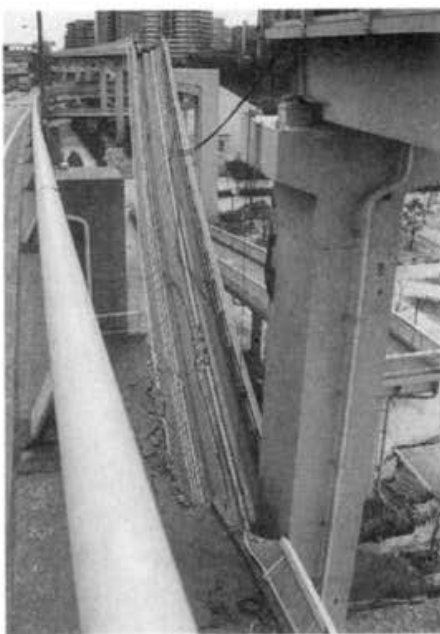
PHOTO8.7.1 ROKKO LINER  
写真8.7.1 六甲ライナー（六甲大橋  
六甲アイランド側取付部）

- 被害形態（桁片側端部落下） ●写真8.7.1，8.7.2
