## はじめに

土木学会は、1月17日早朝に発生した兵庫県南部地震によって土木構造物ならびに各種都市機能が甚大な被害を受けたことを極めて深刻に受けとめ、その原因の究明と今後の耐震、防災対策に資することを目的に即刻調査団を組織し、現地へ派遣いたしました。まず、地震発生翌日には、田村重四郎耐震工学委員会委員長（日本大学教授）を団長に、耐震工学、構造力学の研究者を主とする第1次調査団を派遣し、土木構造物全般の被害状況を緊急に調査いたしました。つづいて、1月22日には中村英夫（東京大学教採）を団長とする第2次調査団を組織し、鉄道、道路、港湾、ライフライン等の各種施設や機能を総合的に調査いたしました。これら第1次・第2次調査団の調査結果の概要に関しましては、2月8日の東京における学会本部主催の緊急報告会を皮切りに、全国の学会支部主催の報告会において報告して参りました。

本報告会は、これら第3次・第4次調査団の調査結果の概要を報告するものであります。地震発生後の時間の経過により、これまでの緊急報告会よりもさらに調査・分析の進んだ報告も多くあろうかと思われそうですが、震災は極めて広範にわたっており、今後の一層の詳細な分析なくして結論づけられないことも多々あることは言うまでもありません。本報告会で示される見解の多くも、調査団の個々のメンバーの独自の意見であります。今後、学会は、より詳細かつ体系的な調査・分析を進め、これらを集大成して『阪神大震災調査報告書』としてまとめ、国内外に公表したいと考えております。

1995年3月30日

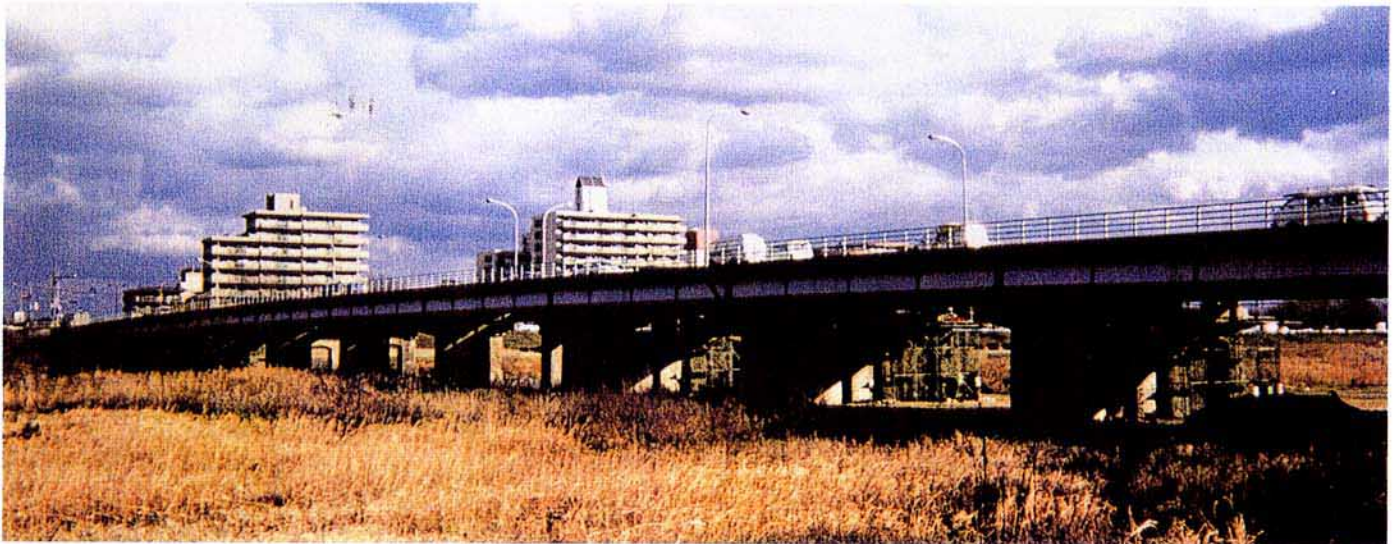
S 1 1 橋脚下端の曲げ降伏

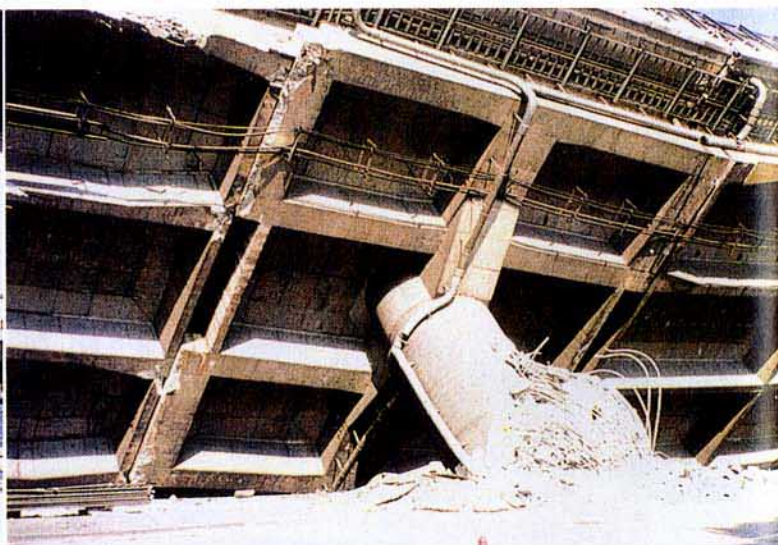
(3) 倒壊あるいは崩壊し、橋脚の損傷が落橋の原因となったものの多くは、主鉄筋が曲げモーメントによって降伏した後に、せん断破壊を起こし、その結果上部構造を支えきれなかったものと思われる。この場合、橋脚が対称に造られていなかったものを除いて、ほとんどすべての橋脚が橋軸直角方向北側に倒れていたのが特徴である。この原因は、地震動の特性によるものと思われるが、特に、鉛直方向地震動の影響である可能性があると思われる。

K 7 単柱式矩形橋脚の崩壊

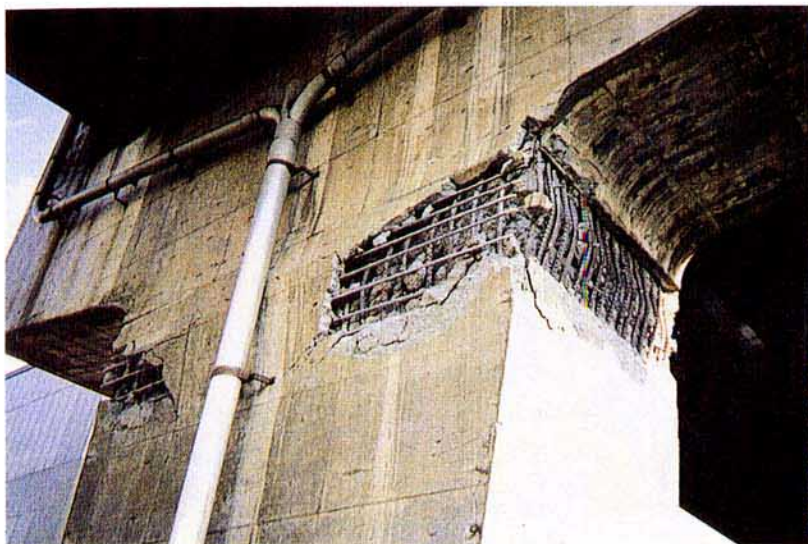
H 2 段落とし部における鉄筋降伏

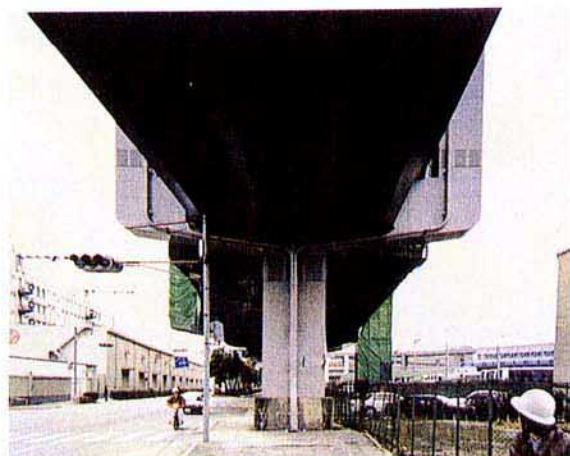
H 4 水平打継目、鉄筋段落とし、  
ガス圧接継手の破断、  
不十分な帯鉄筋の定着

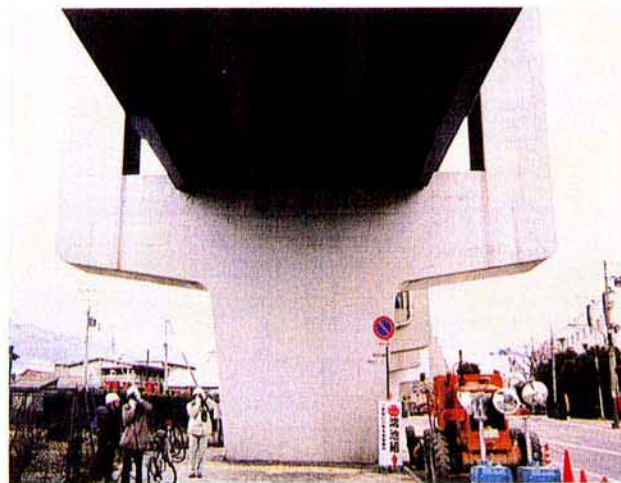
H 5 局部座屈の認められた鋼橋脚

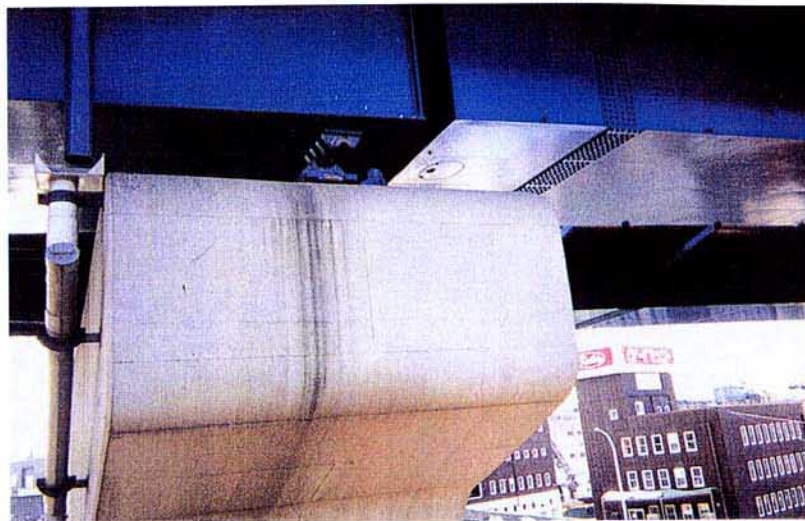
H 1 2 第二摩耶大橋の橋脚に見られた  
奇妙なひびわれ

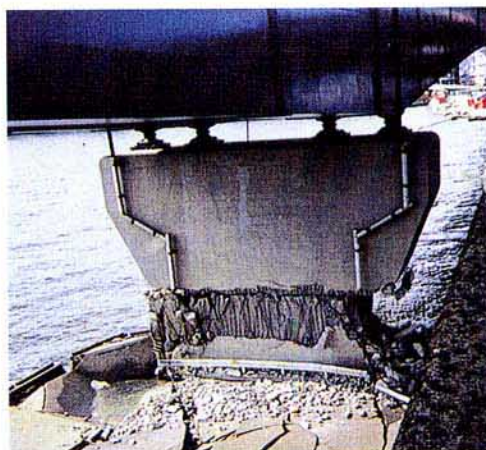
H 1 3 支承上における鋼桁の横ずれ

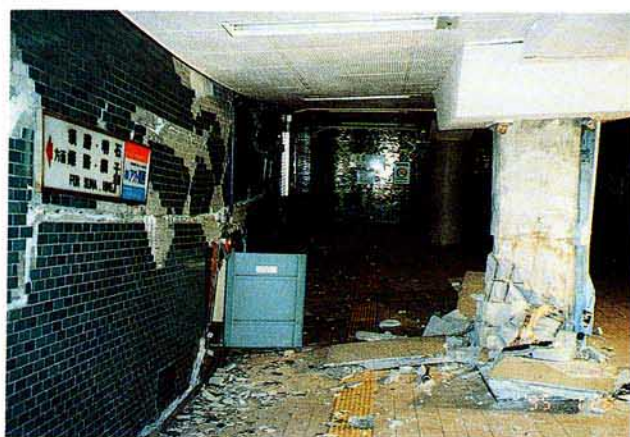
駅舎地下1階の中央コンコースの中央に位置する鉄筋コンクリート支柱（幅70 cm×奥行き40 cm×高さ約2.6 mの角柱）の1本が破壊し、残り数本がコンクリート部の一部が剥離し鉄筋が露出していた。また、側壁部分にもクラックが水平ならびに斜めに発生していた。写真-1にその破壊状況を示す。

写真-1 大開駅地下1階の被害状況

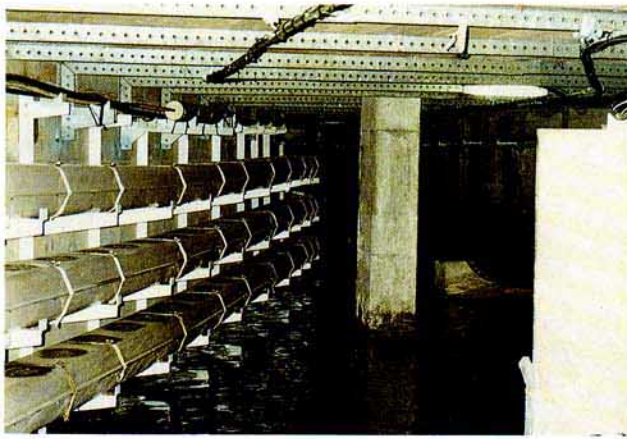
今回の地下部の調査は、神戸大橋付近の第2共同溝入り口と立坑の共同囲壁部の約15 mについて行った。共同溝のコンクリートボックス自体には特に大きな変状や被害が認められなかった。ただし、共同溝入り口付近斜向部ではケーブル固定金具の支持ガイシの一部脱落が認められた。また、コンクリートボックスのジョイント部の開口によると思われる地下水の湧水等により、写真-5のようにコンクリートボックス床面に水深10～20 cm程度の水がたまっていた。共同溝の湧水量は不明であるが、作業員によると150 m先は共同溝内が満水となっており、調査不能とのことであった。

写真-5 共同溝湧水による浸水状況

上述したように、共同溝は地上の大きな被害に比べ、ほとんど被害を受けていない。しかも、共同溝直上の地表面もほとんど変状が認められないことから、共同溝直下の基礎地盤は共同溝に沿って何らかの地盤改良、補強対策などの基礎処理がなされていたことが考えられる。共同溝入り口付近の支持ガイシの脱落は共同囲壁部の立坑と共同溝のトンネルとの地震時の振動性状の違い、あるいはコンクリートボックスと溝内のケーブルの振動性状の違いなどにより破壊されたものと考えられる。

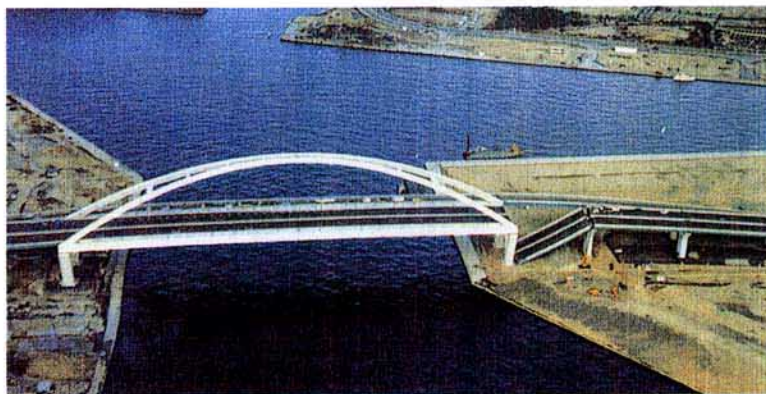
写真-1 西宮港大橋の甲子園浜側における桁の落下現場

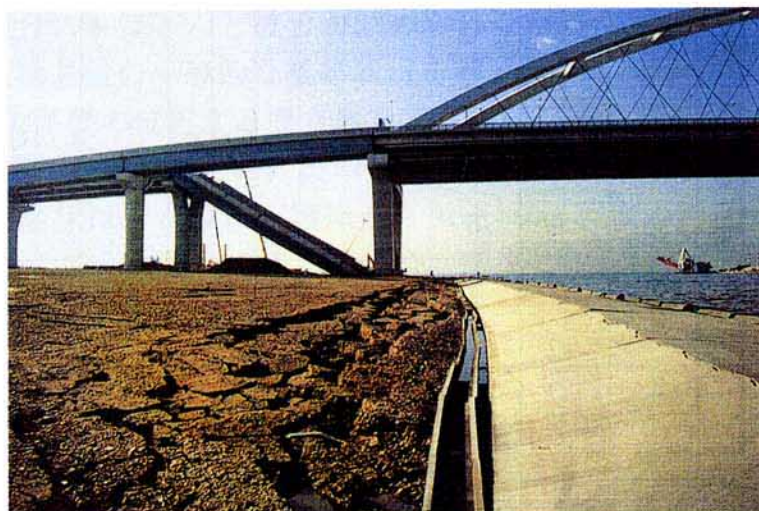
写真-2 橋脚の前面の護岸の状況

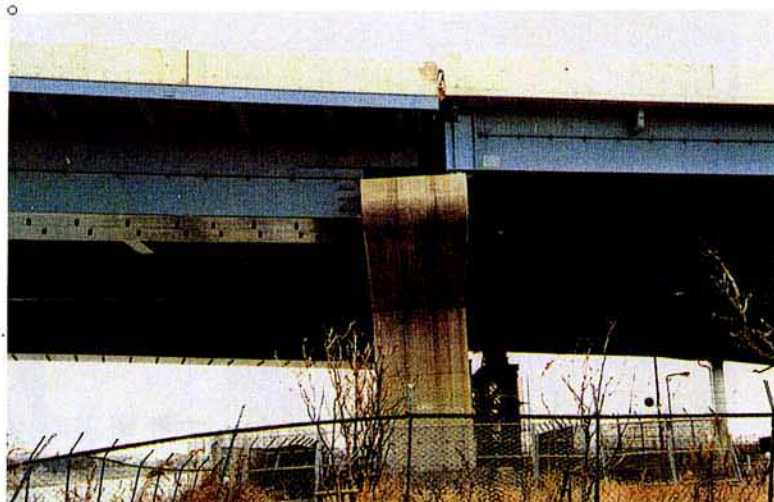
写真－5 新夙川橋の西宮浜側の橋脚

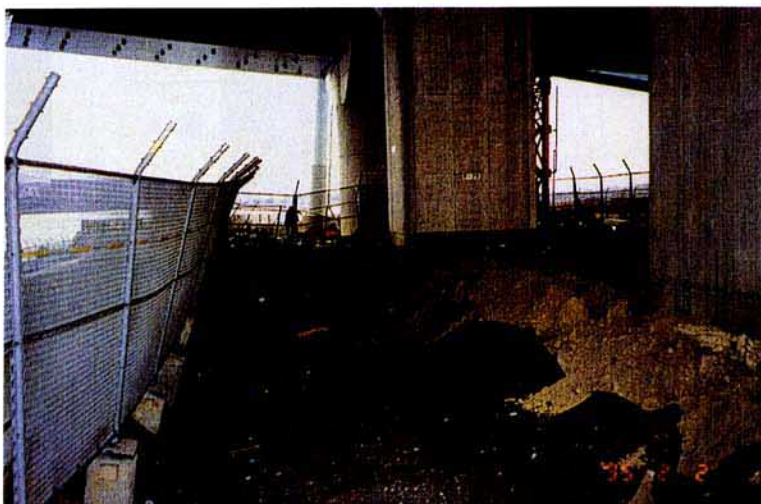
写真－7 護岸と橋脚の間の地盤状況

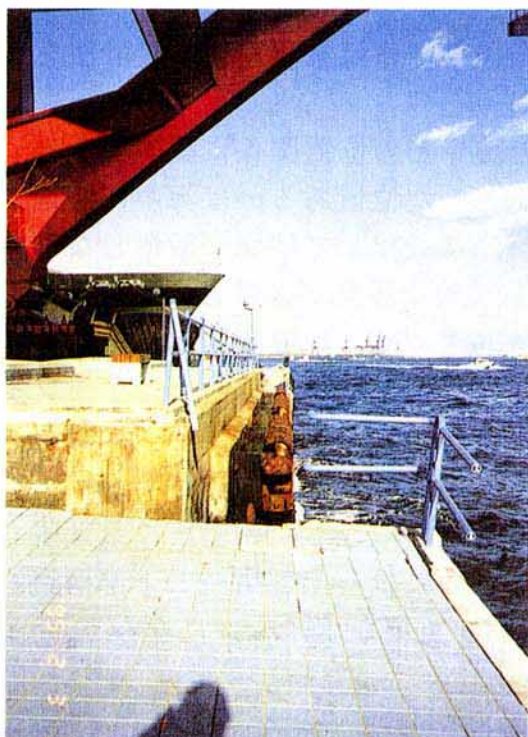
写真-9 突堤突端の護岸の変状

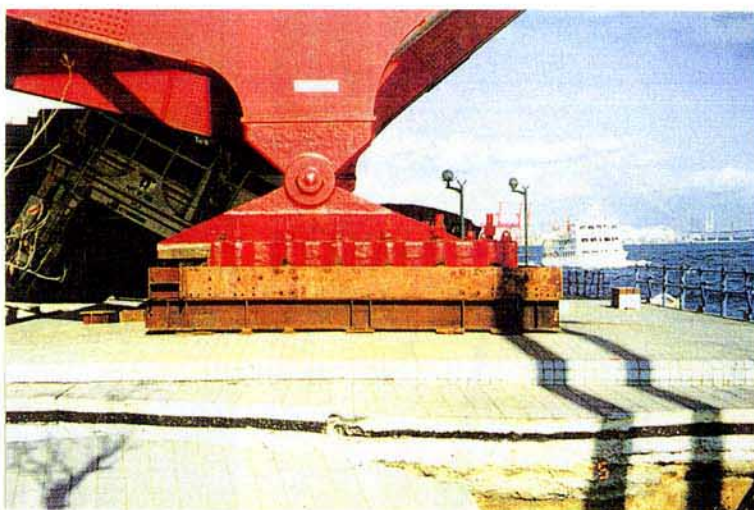
写真－8 は神戸大橋の神戸側の支承を示している。橋台が 60cm 程度水路側に移動している。本橋の橋台部分を除き、突堤突端の護岸は水路側に 1.5~2.0m 移動するとともに

写真-8 神戸大橋の神戸側の支承

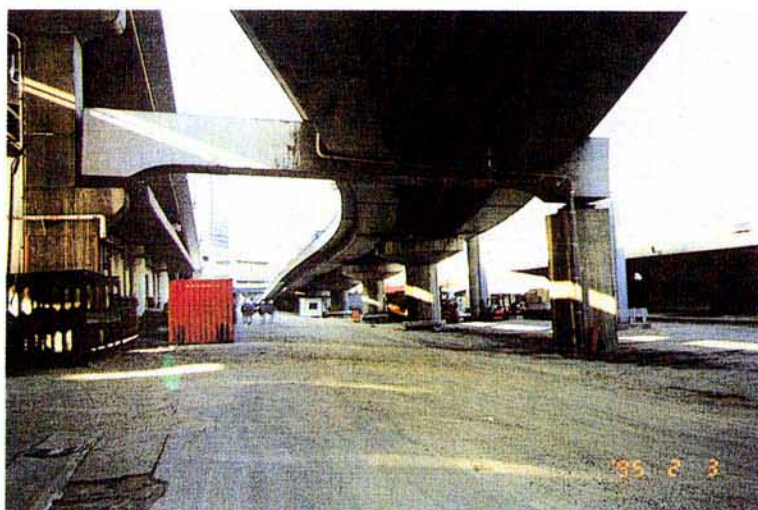
写真-11 神戸大橋に連続する高架橋の橋脚

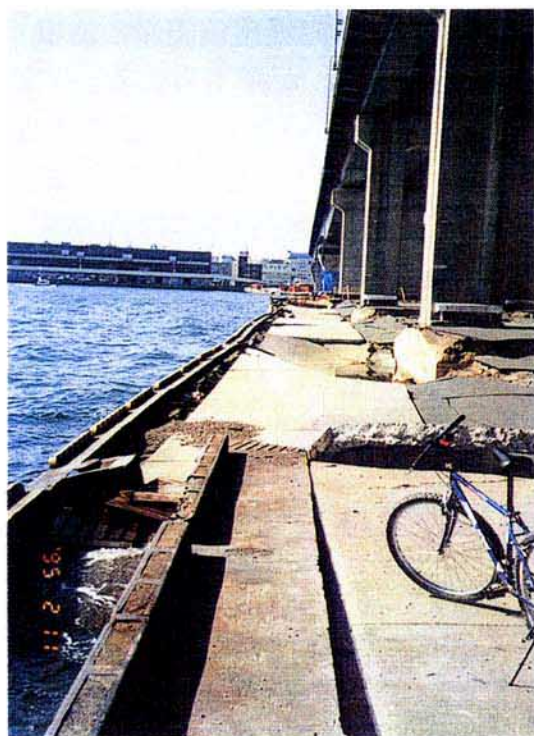
写真-12 突堤の南側護岸の崩壊

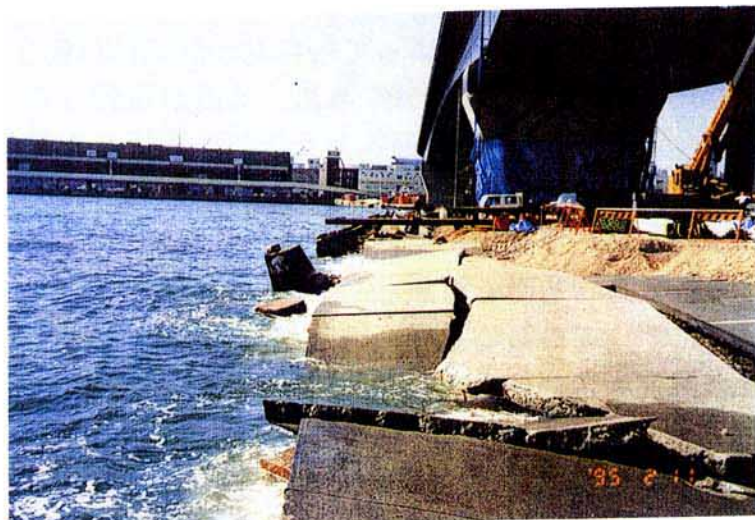
突堤の先端に位置している第二摩耶大橋を支えるRC製の橋脚は大きな損傷を受けている（写真－13）。また，第二摩耶大橋に連続する突堤上のアプローチ高架橋は，橋脚の位置と比較して陸側（北）に移動して

写真-13 突堤の護岸の崩壊

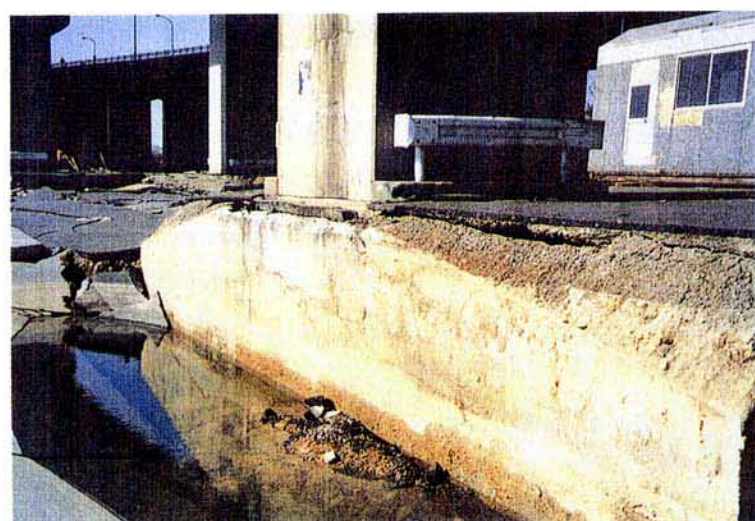
いた。これは、地震動によって桁自身が陸側に移動したか、もしくは突堤南側護岸の崩壊により基礎に側方流動圧が作用し、基礎が海側（南）に移動したことが考えられる。

写真-14 第二摩耶大橋に連続する高架橋の基礎

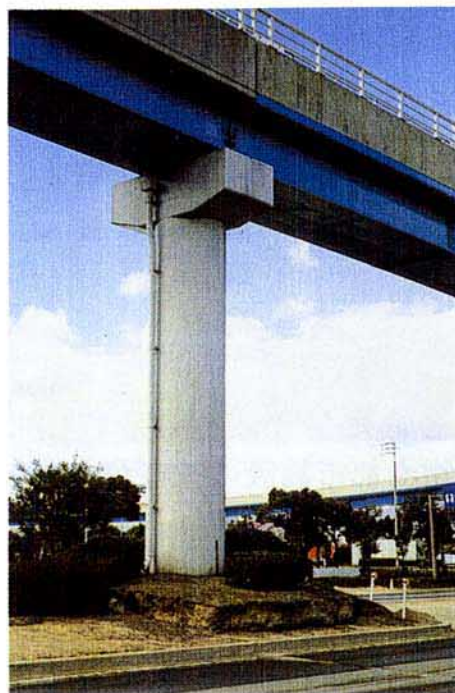
写真-2 基礎の浮き上がり

れた。特に重力式岸壁の背後では移動して生じた隙間から、裏込めに用いられていたと考えられる最大径50cm程の礫が多量に噴出しており、液状化時の間隙水圧の凄じさを示している（写真-1）。また、島全体が液状化に伴って沈下したために、支持杭を用いている島内の建造物は浮き上がってしまったように見える状況であった（写真-2）。

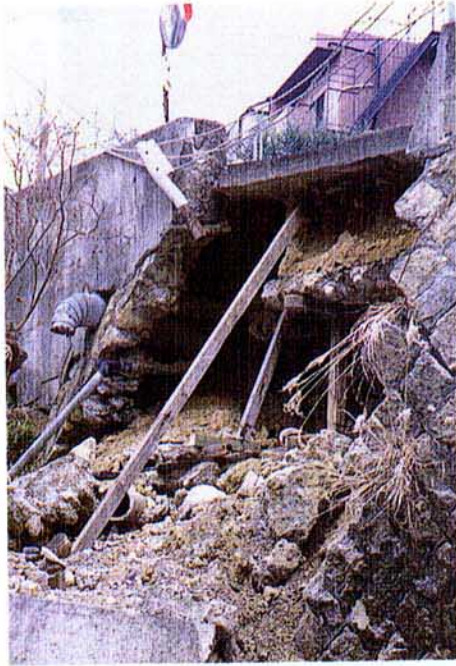
取付け道路の崩壊は、道路を作るために盛られた土が、その背後の切土との境界面から剥がれて崩落した（写真-4）。このような被災ケースは、従来の震

写真-4 岡本六丁目盛土崩壊

災で多く認められており、切土と盛土を一体化する対策が必要である。また、コンクリート吹付け工を施した斜面ではコンクリートがめっちゃめっちゃに割れたり（写真-5）、崩壊した。コン

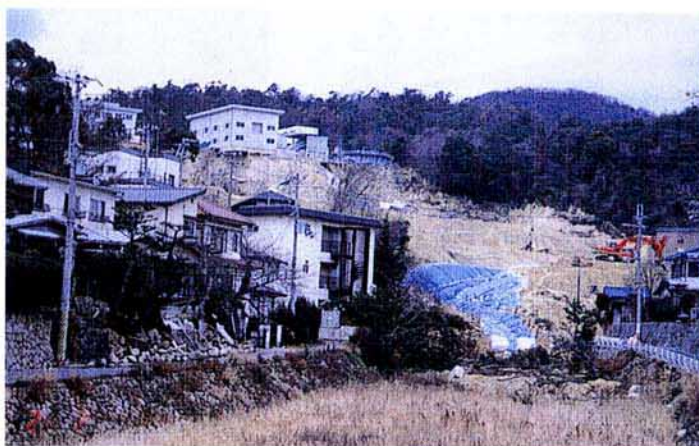
写真-7 仁川の地すべり崩壊全景

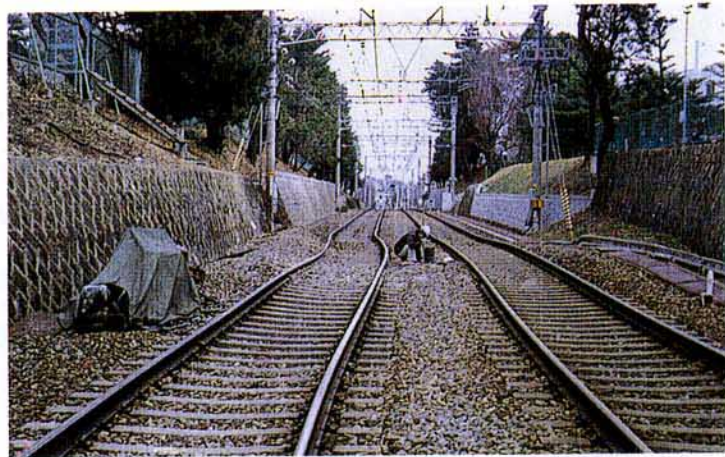
写真-10 岩園町の地すべり状況

**5.3 芦屋市岩園町阪急神戸線** 住宅地となっている緩傾斜地で切土方向への滑動が生じ、すべり土塊上にある住宅・マンションが傾斜している。切土壁面にははらみが認められ、線路が土塊のすべりによって曲がり、すべり面先端の位置に地盤の膨れが2箇所認められた(写真-10)。1923年の地形図(図-4)によれば、この場所は以前、谷であったことから、この滑動は、住宅地として開発される前の旧地形の影響が大きな原因と考えられる。

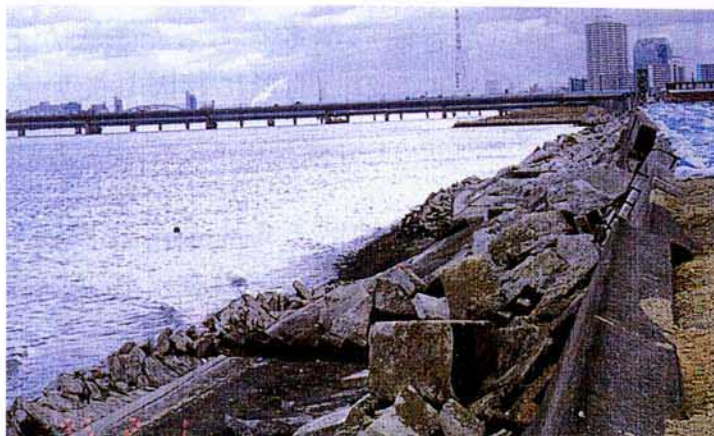
**6.1 新淀川河川堤防** 左岸堤防が約1.8km、右岸堤防が約200mにわたって潰壊した(写真-11)。堤防周辺には多くの噴砂痕が認められ、堤防基礎地盤が液状化したために、堤体がすべり破壊したと推定される。左岸部では堤防下に12m以上のN値2~3の砂層、右岸部では3m以上のN値が4程度の細粒均質な砂層があり、これらの層で液状化が生じたことはほぼ間違いないと考えられる。堤

写真-11 淀川堤防の被災状況

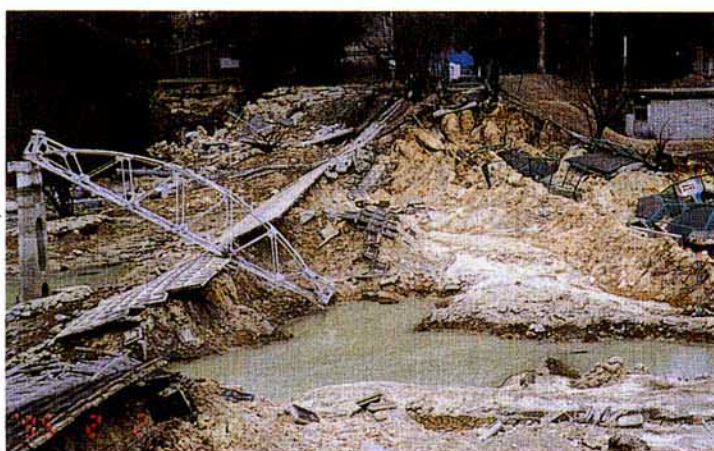
**堤防** ニテコ池は2つの中仕切り堤防で分けられた3つの池からなり、今回の地震で、北側から東側にかけての護岸が大規模に崩壊し、中仕切りの堤防が2基とも決壊した（写真-12）。護岸および堤防はまさ土で作られており、いずれも脚部からすくわれたように崩壊し、それぞれの脚部には、まさ土が液状化したような痕跡が残っていた。

地震動に伴って水位以下の部分が液状化し、そのために崩壊したと推定される。さらに、1923年の地形図（図-5）によれば、以前、北から東側にかけて

写真-12 ニテコ池堤防の被災状況

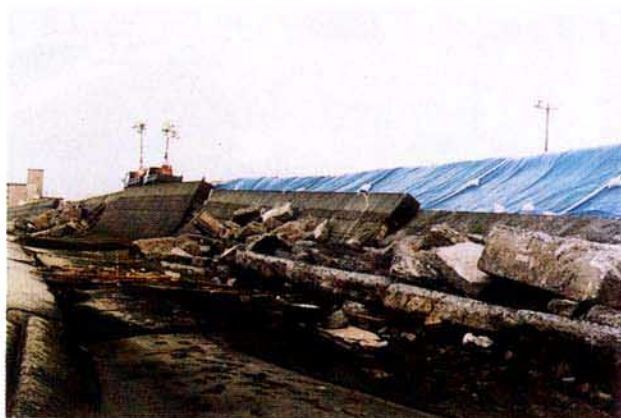
(a) 特殊堤の崩壊

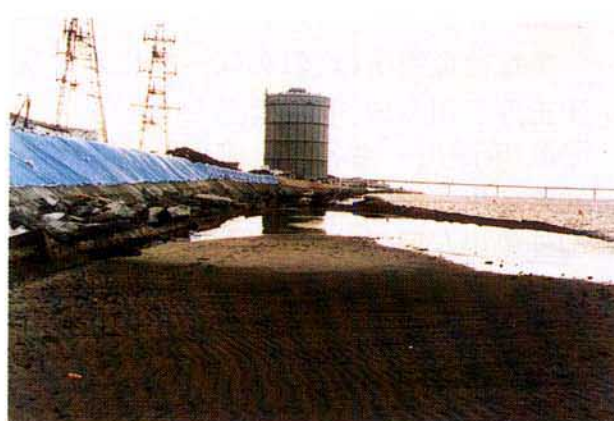
(d) 堤体内からの土砂の流出

(堤体内の土質が地震動により側方流動し、パラペット及び天端が陥没した。写真(d)ではのり先が水平方向に最大で20m程度移動しており、液状化も同時に起こっている。)

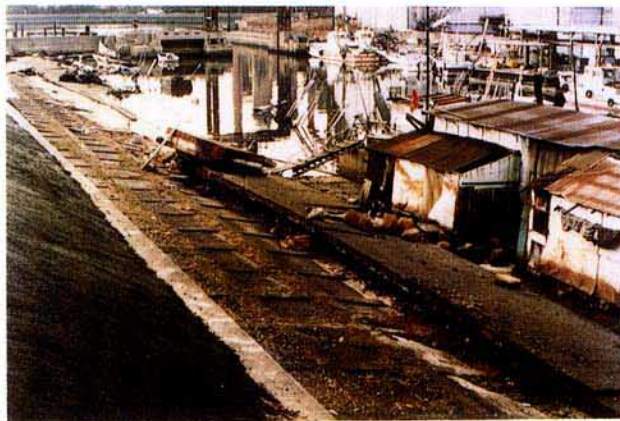
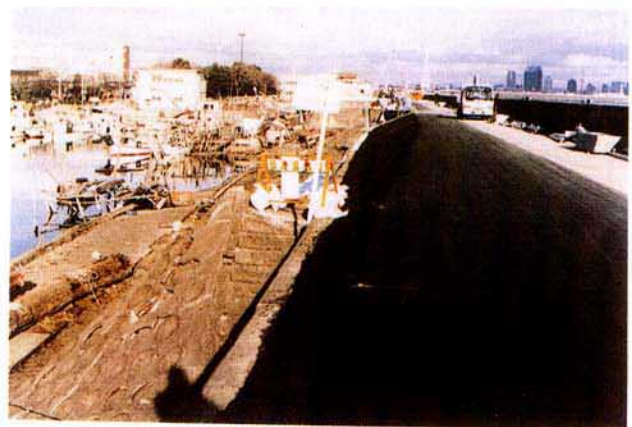
写真2 淀川西島地区(右岸1.8km)

(a) 裏のりの崩壊(滑り)

(b) 緊急復旧後の堤防天端の状況

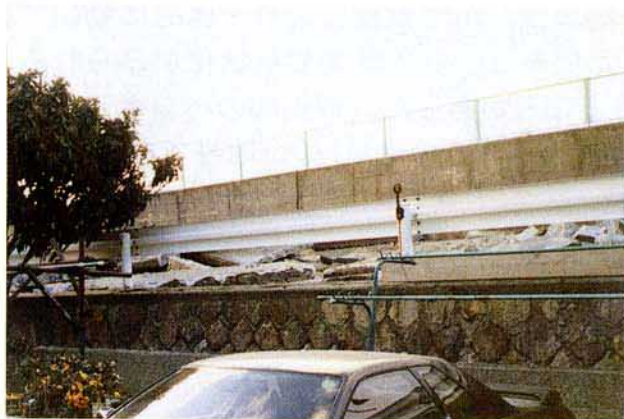
写真3 正蓮寺川(天端の破損)

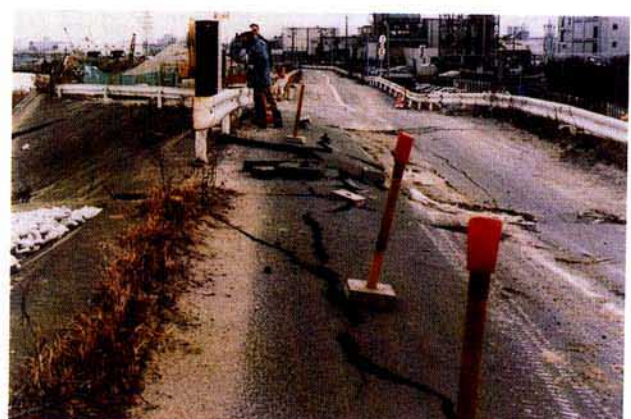
L型パラペットの堤防天端で縦亀裂、陥没が発生している。裏のり面のブロック(六角形/円形)はらみ出し、堤内地道路の盛り上がり、噴砂等が観察された。天端のコンクリートをはがし土砂の盛り直しをする緊急復旧工事中であった。

写真4 神崎川(天端の亀裂、沈下)

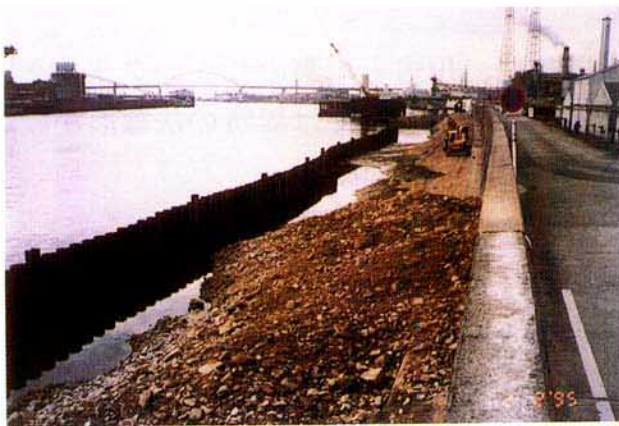
写真5 中島川右岸

(a) 矢板による緊急漏水防止対策

(b) 水防工法

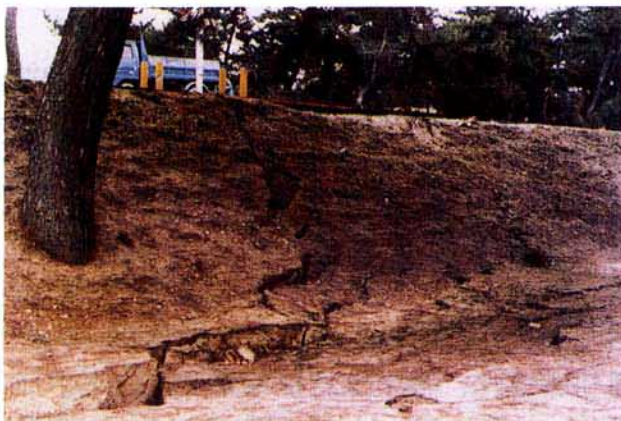
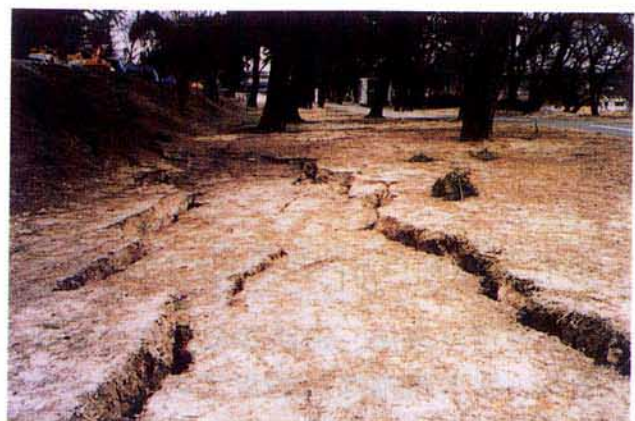
写真6 武庫川(右岸8km付近)

武庫川右岸の堤防では規模の大きい亀裂が多く見られた(写真6(a))。緊急復旧工事前の調査では、天端の亀裂は最も深いものでもH.W.Lまでは達していなかった。その他、堤防の沈下、のり面のすべり、路肩の亀裂等が見られる。この区間では裏のり面には顕著な被害は見られなかった。高水敷には複数の縦亀裂が発生していた(写真6(b))。堤防材料は河床を浚渫したマサ土である。

(a) 堤防表のり面の亀裂

(b) 高水敷の地割れ

(堤防を横断するように亀裂が入り、高水敷の地割れへと続いている。道路と兼用である堤防天端には沈下陥没がみられる。地割れは河川及び堤防にほぼ平行に生じている。)

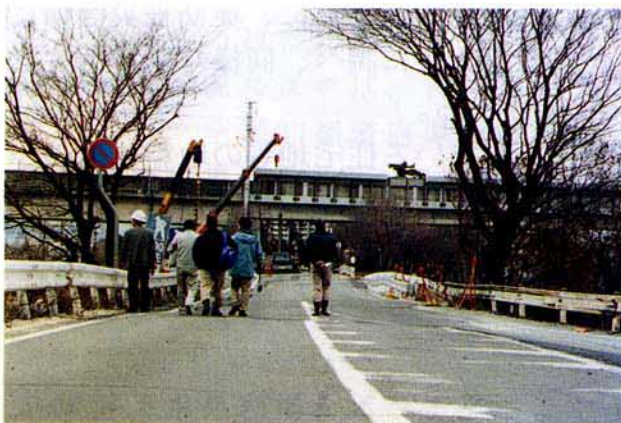
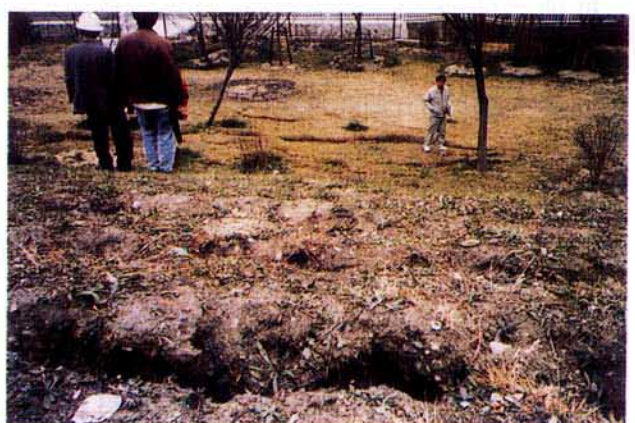
写真7 武庫川(左岸8km付近)

(a) 堤防天端の波打ち

(b) 堤防裏のり面の亀裂

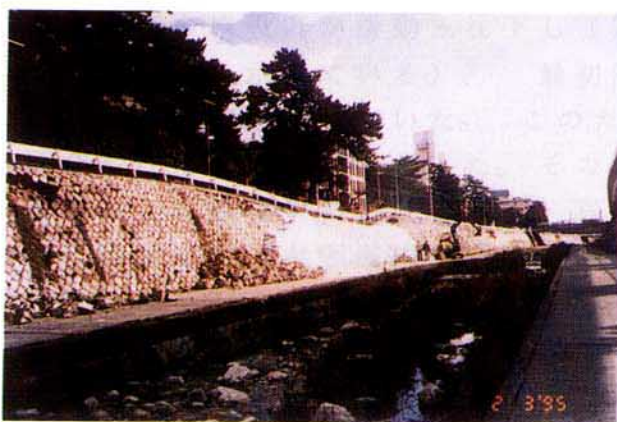
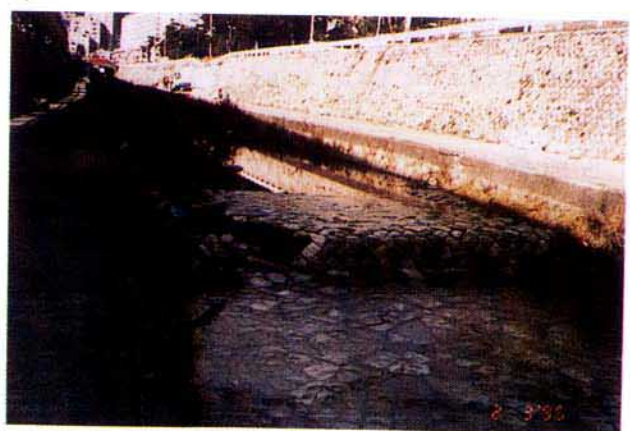
写真8 住吉川(神戸市内河川(0.7-1.7km))

(a) 石積み護岸の崩落

(b) 低水護岸、床止め工の破損

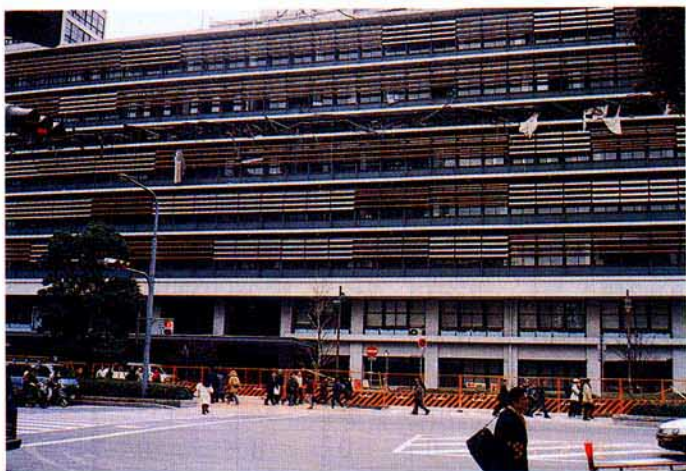
写真－1 被害を受けた神戸市第二庁舎

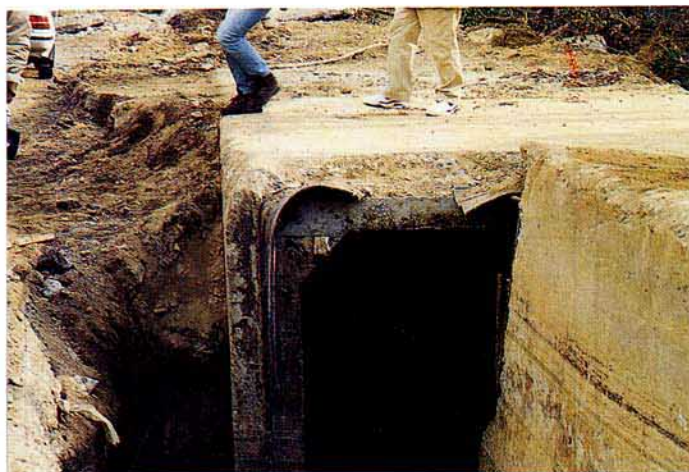
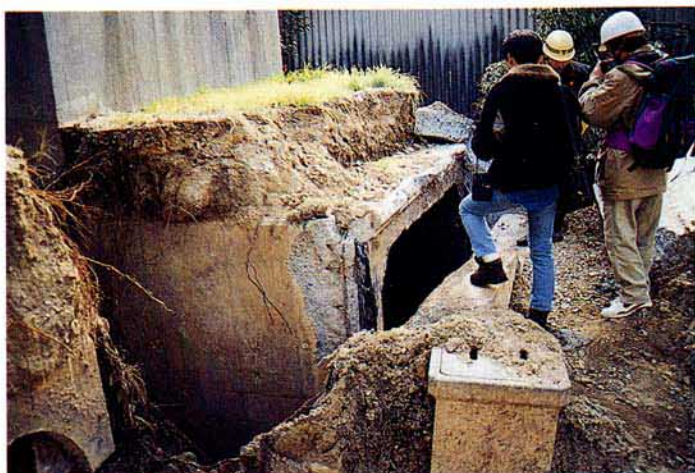
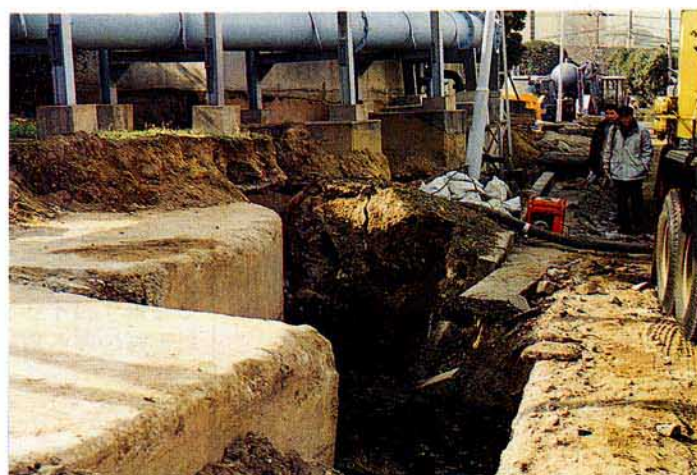
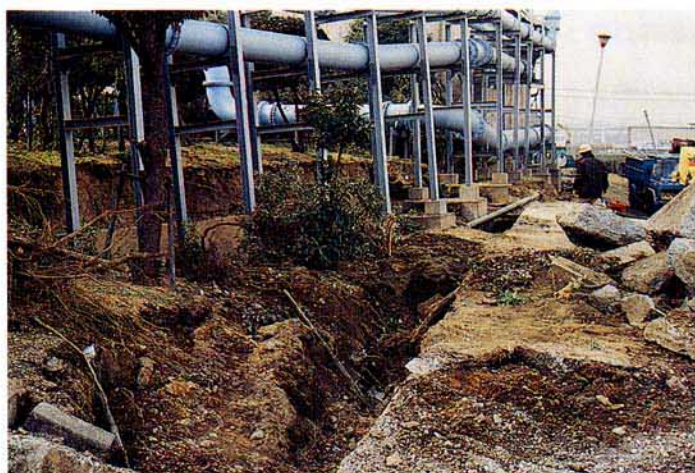
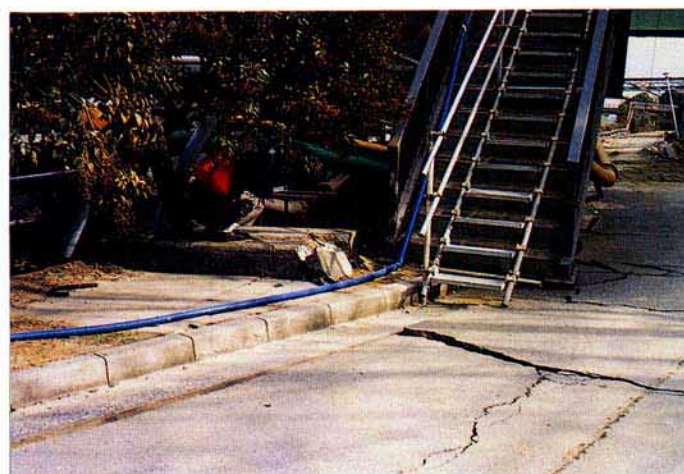
写真－2 東灘下水処理場の被災現場

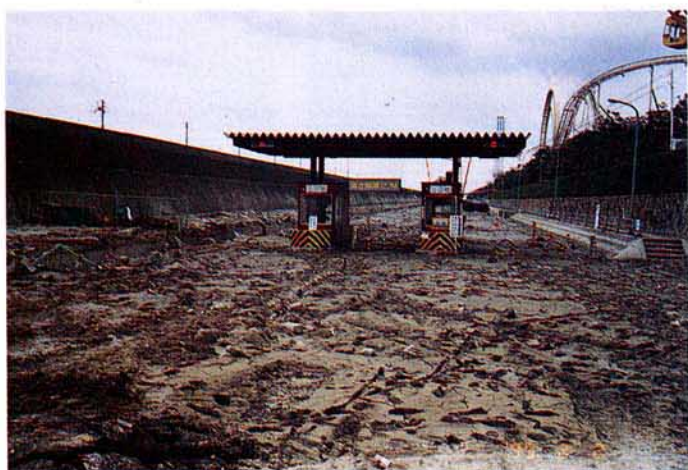
写真-13 ポートアイランドの液状化

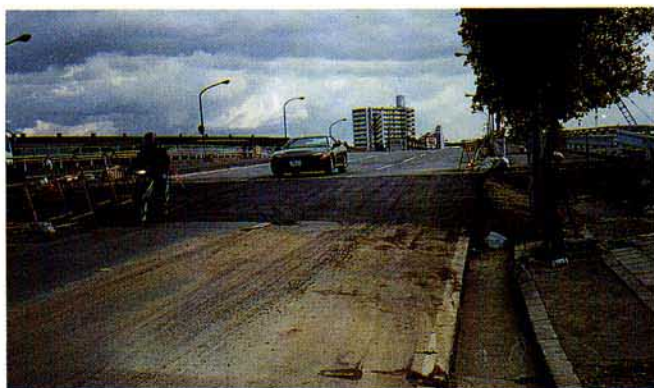
写真1 橋台背後の路面すり付け状況

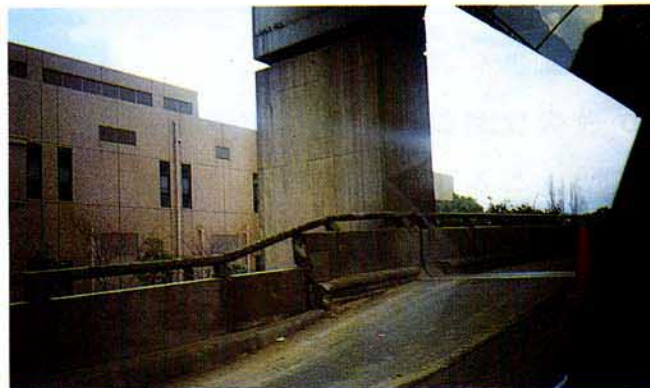
写真2 路面の波状変形（その1）

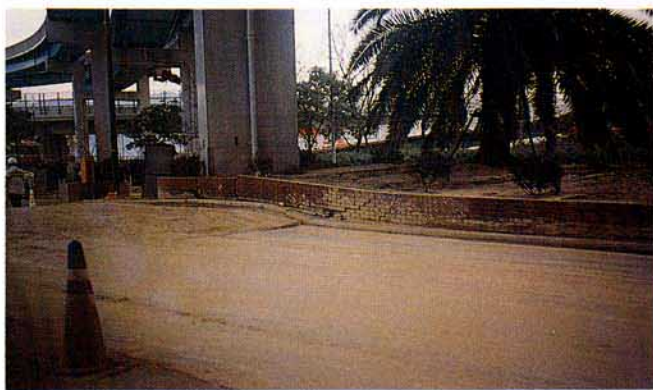
写真3 路面の波状変形（その2）

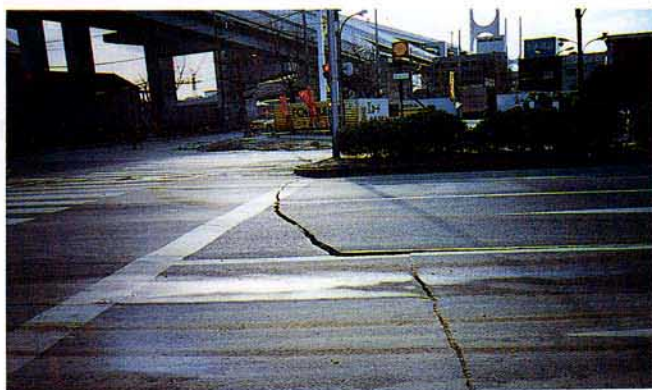
交差点の枝線の付け根部に、幅数 mm から数 cm に及ぶひびわれが生じている事例が数多く見られた（図 1 及び写真 4、5）。これは今回の地震の特徴である地表面の大きな変位による舗装のねじれによって、交差点の枝線付け根部にひびわれが集中的に発生したものであろう。これらのひびわれは特に交通に支障になるものではない。

写真4 交差点周辺のひびわれ（その1）

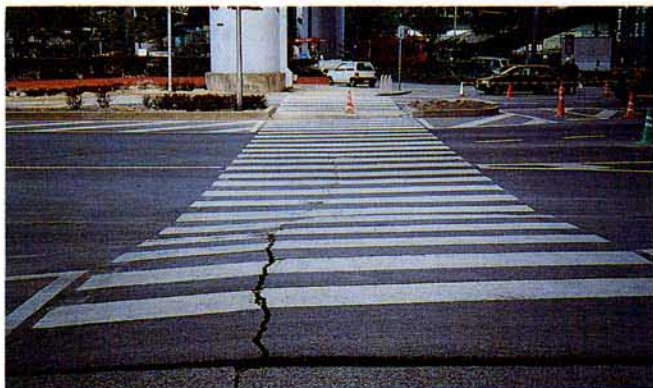
写真5 交差点周辺のひびわれ（その2）

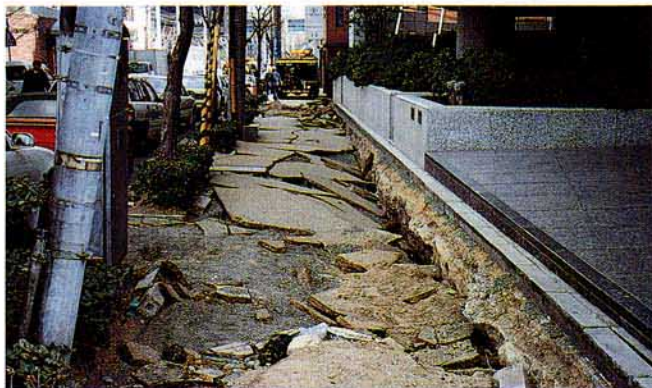
写真6 歩道舗装の破損（その1）

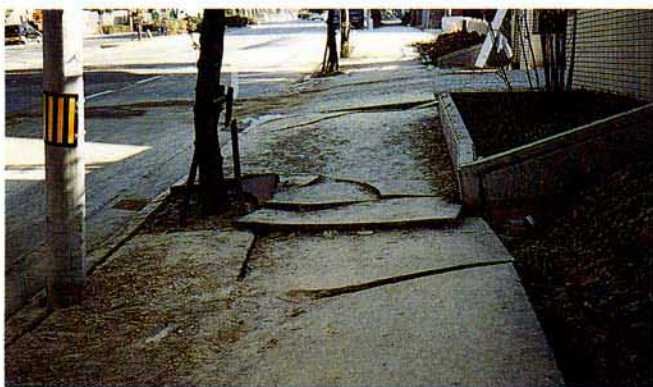
写真7 歩道舗装の破損（その2）

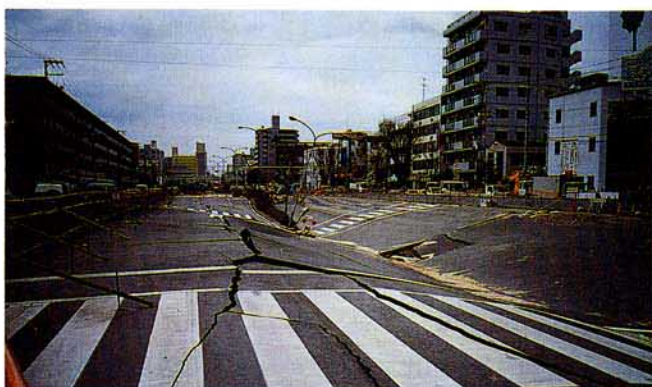
写真8 陥没による損壊

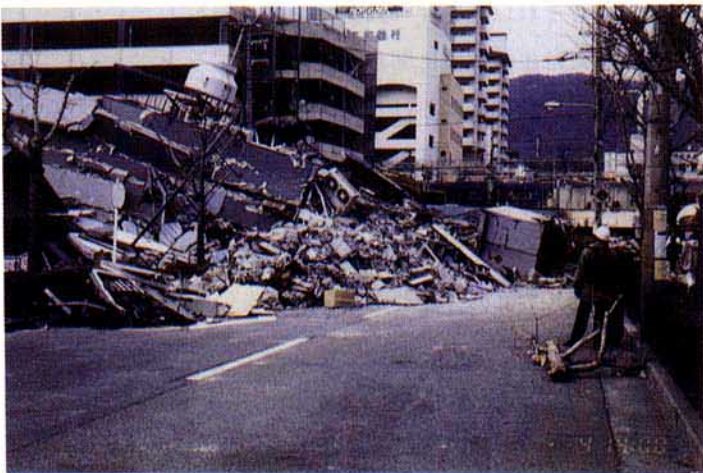
災害廃棄物の撤去は始まったばかりであり、多くの廃棄物が放置され街路の通行等を妨げている状況も散見される（写真－1）。住居・建築構造物系の災害廃棄物には、木質系・金属系・コンクリートがら等が含まれ、またさらに家具・什器、日常生活用品や書類までも含んだ混合廃棄物となっている。これらはその性状や処理の方法が異なるので、分別したのちに処理することが重要であるが、発生地ではわずかに鉄骨・鉄筋などの金属系が分別されているにすぎず、混合された状況で仮置き場へ輸送されている例が多い（写真－2, 3）。また、上水道が十分には復旧していないため、散水等の粉塵飛散の防

写真－1 倒壊した駐車場ビルにより通行不能な街路（JR芦屋駅前）

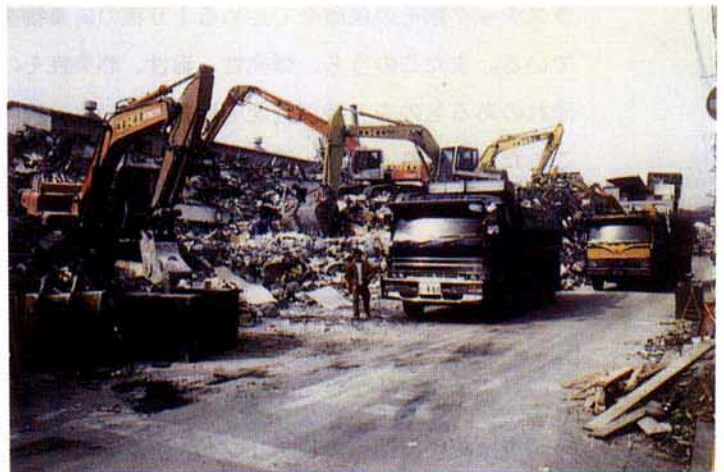
写真－2 建築系災害廃棄物の撤去現場

（十分な分別や散水等は行われていない。長田区内）

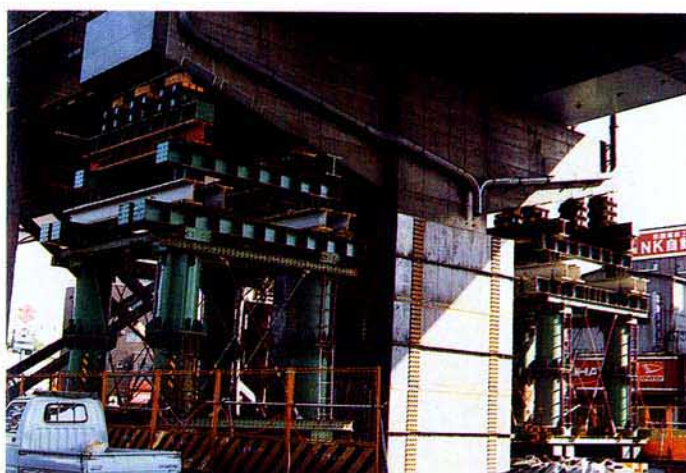
写真3 コンクリート製橋脚の修復

神戸線は、国道上に建設されたこと、高架橋の圧迫感を極力減らすこと等から、単柱形式の橋脚により上部の桁を支持する構造が多く存在している。この単柱形式の橋脚に多くの損傷箇所が見られたが、現在、これらの修復が順次進行している。コンクリート橋脚では、軽微な損傷箇所は、写真2のようにクラックに樹脂を注入することにより補強している。橋脚損傷部の補強には、写真3のように倒壊防止のため桁や橋脚を支保工で支持した後、橋脚に鋼板を巻付け、この中にコンクリートを打設する方法がとられている。損傷が大きく鉄筋が露出している場合には、倒壊防止のため桁を支保工で支持した後、露出部にモルタルを吹き付ける方法（写真4、5）やコンクリートで固める方法がとられている（写真6）。鋼製橋脚においては、写真7のように補剛材を付けて剛性を高める処置がとられている。

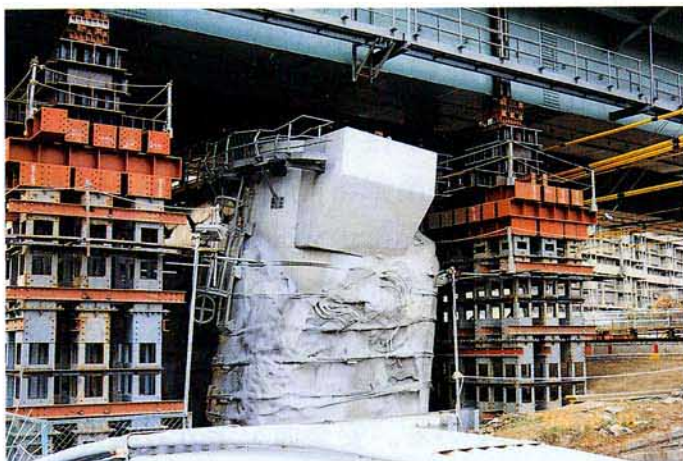
写真 5 コンクリート製橋脚の倒壊防止(1)

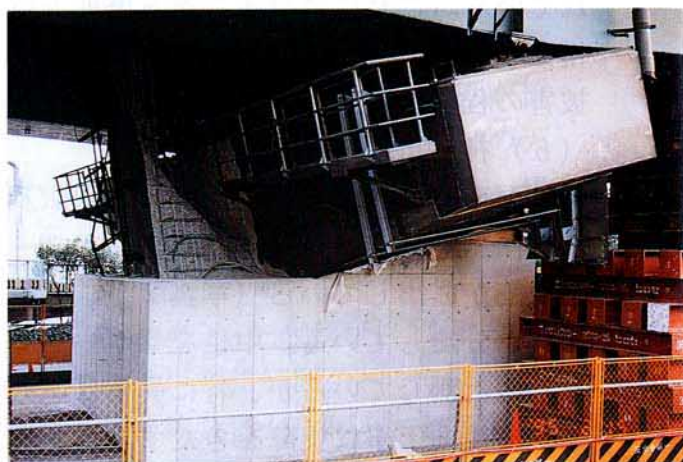
写真 6 コンクリート製橋脚の倒壊防止(2)

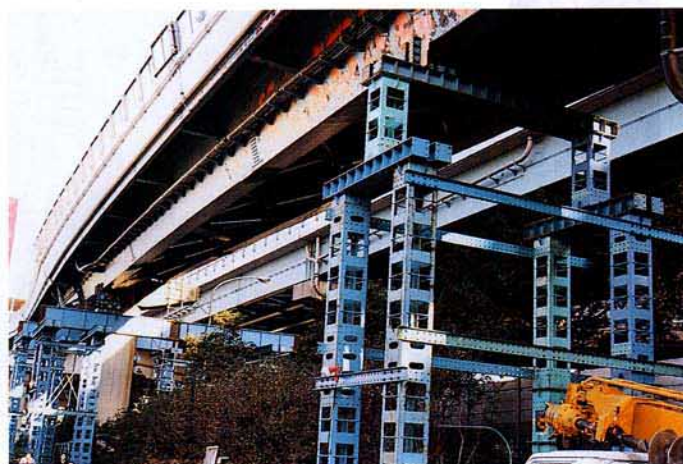
写真 8 上部工の落橋防止(1)

西宮ランプ付近では、橋脚の側方への移動により上部工の落橋の危険が高い箇所がある。ここでは、写真8のように支保工により桁を支持し、落橋の危険性を防いでいる。また、湊川出入り口付近では、連続桁の固定支点の橋脚が水平移動し、上部工が落橋し支間の中央部付近で垂れ下がっている。ここでは、写真9のように補強支持して、今後の対応策を待っている。これらの処置は、余震による危険が予想されたため応急にとられた対策である。

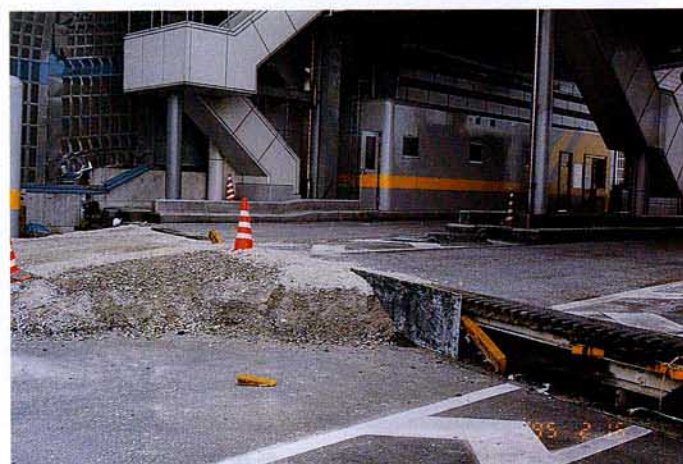
南芦屋浜料金所付近の3径間連続桁橋では、写真10のように支承が損傷し路面に段差が生じた。このため、現在、一般車両の通行は不能となっている。

写真 10 南芦屋浜料金所付近の路面の段差

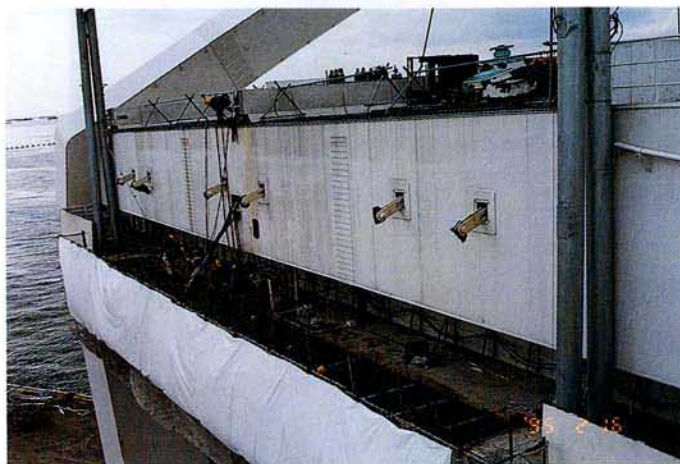
西宮港大橋では、側径間の取付け桁橋が落橋した。この付近は埋立地であるので不等沈下が予想されたため単純桁橋が採用された。しかし、地盤の側方流動により橋脚が橋軸方向に移動し落橋を招く結果となった。ここでは、橋脚の健全度を調査し、橋脚の天場を一部拡幅して、桁端部を補修した桁を吊り上げて元に戻す方法がとられている。現在、落橋した桁部分の舗装と床板を撤去し、桁を吊り上げる作業が進行中である（写真11、12）。

写真 11 西宮港大橋の側径間の修復状況

写真 12 西宮港大橋の側径間部の床版の撤去

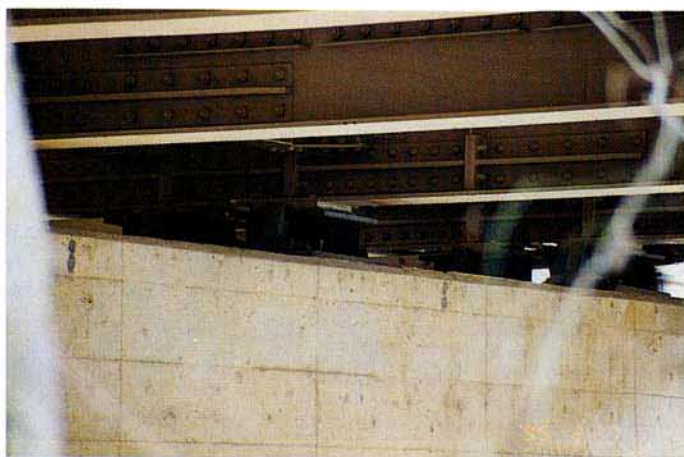
池田線の豊中南インターチェンジ付近では、古い桁橋を補修して連続構造とし、免震支承を用いることにより耐震性を向上させる試み、いわゆるノージョイント工法が実施されていた（写真16）。この実施区域には全く異常が認められていない。ただし、桁端部が橋脚に衝突した形跡があり、水平変位は相当大きかったものと推察される。また、中国自動車道の生瀬高架橋においても同じ工法が用いられていた（写真17）。これらの補修工の効果は大きかったものと推察される。よって、既存の橋梁の耐震性の向上の一つの方向を示すものと考えられる。

写真 17 生瀬高架橋の免震支承

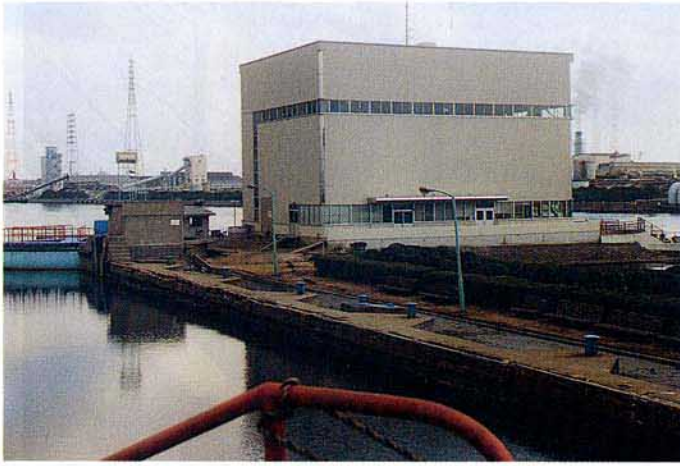
写真-1 尼崎閘門構造物付近の液状化

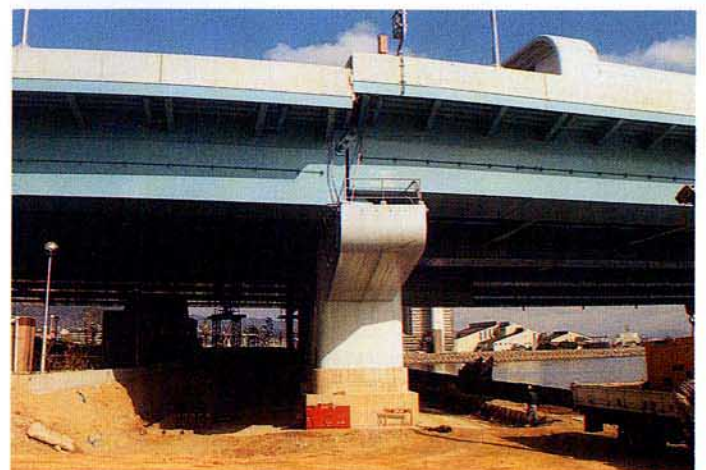
写真-6 阪神高速湾岸線橋梁基礎の  
水平移動（南芦屋浜埋立地東護岸）

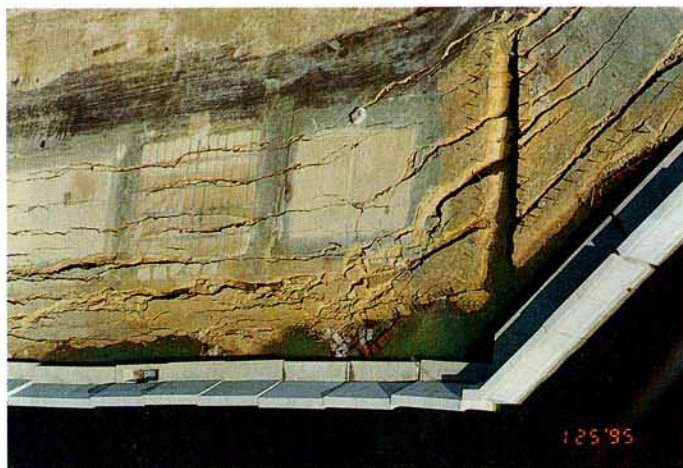
ポートアイランド2期埋立造成地は現在埋立が進行中であり、南部での埋立標高は低い。護岸としては図-3のような構造である。ここでも護岸構造物は被害を受けており、背後に埋立土の無い南西隅部においても地盤の水平移動とケーソン護岸の沈下が見られる（写真-8）。また付近の防波堤も沈下を生じている（写真-9）。このような護岸構造の変状はケーソン下部における置き換え砂の支持力低下によるものと考えられ、調査が必要である。

写真-8 ポートアイランド2期埋立地の護岸変状

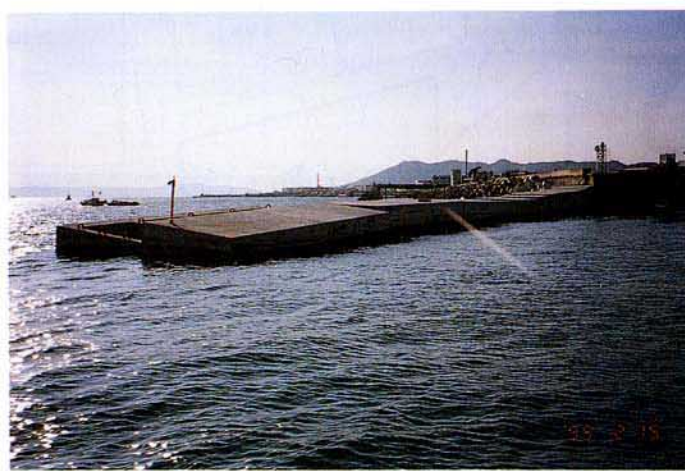
神戸港域の西部に位置する両港でも護岸構造物に被害が見られた。この地域の地盤では、潮流や河川からの砂質系の自然堆積物が多い。このため、このような地域では、淀川河口と同様に中程度の震度で液状化することが考えられる。両港の防波堤は、ポートアイランドと同様に、傾斜あるいは沈下しており（写真-10）、ケーソン下部の置き換え砂の調査が必要である。

写真-10 長田港防波堤の傾斜・沈下

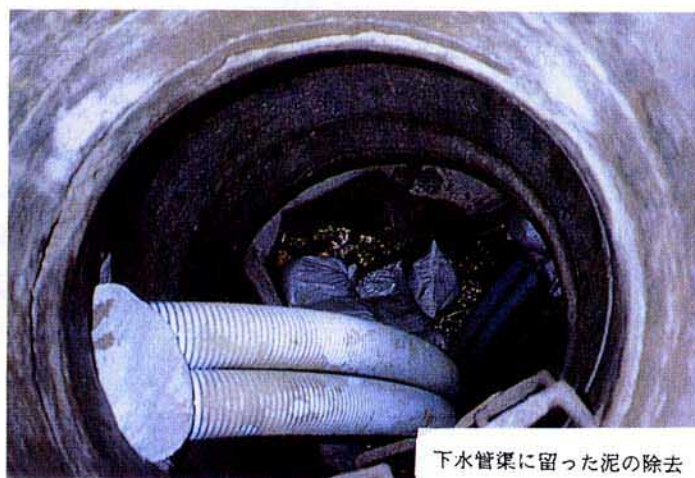
写真4 応急措置の例

下水管渠に留った泥の除去
