## はじめに

土木学会は、1月17日早朝に発生した兵庫県南部地震によって土木構造物ならびに各種都市機能が甚大な被害を受けたことを極めて深刻に受けとめ、その原因の究明と今後の耐震、防災対策に資することを目的に即刻調査団を組織し、現地へ派遣いたしました。まず、地震発生翌日には、田村重四郎耐震工学委員会委員長（日本大学教授）を団長に、耐震工学、構造力学の研究者を主とする第1次調査団を派遣し、土木構造物全般の被害状況を緊急に調査いたしました。つづいて、1月22日には中村英夫（東京大学教採）を団長とする第2次調査団を組織し、鉄道、道路、港湾、ライフライン等の各種施設や機能を総合的に調査いたしました。これら第1次・第2次調査団の調査結果の概要に関しましては、2月8日の東京における学会本部主催の緊急報告会を皮切りに、全国の学会支部主催の報告会において報告して参りました。

本報告会は、これら第3次・第4次調査団の調査結果の概要を報告するものであります。地震発生後の時間の経過により、これまでの緊急報告会よりもさらに調査・分析の進んだ報告も多くあろうかと思われそうですが、震災は極めて広範にわたっており、今後の一層の詳細な分析なくして結論づけられないことも多々あることは言うまでもありません。本報告会で示される見解の多くも、調査団の個々のメンバーの独自の意見であります。今後、学会は、より詳細かつ体系的な調査・分析を進め、これらを集大成して『阪神大震災調査報告書』としてまとめ、国内外に公表したいと考えております。

1995年3月30日

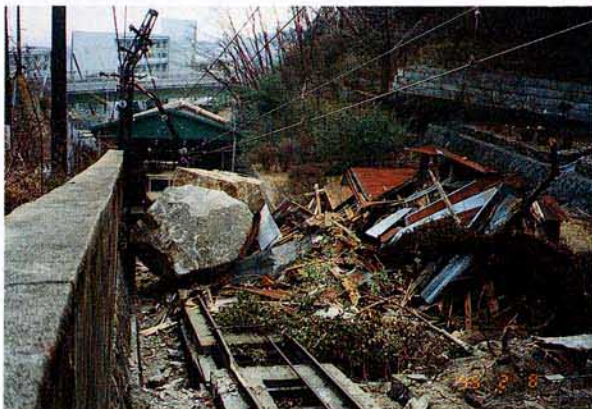
そのほかの特徴としては不安定土塊の崩落が見られた。写真－1は六甲ケーブル土橋駅において発生した巨石崩落の結果である。その他、崩壊あるいは崩落までには至っていないが、大きな亀裂が発生した斜面もいくつか見られた。写真－2は写真－1の東側に隣接する斜面の様子である。当該斜面は尾根の形状を示し

写真－1 六甲ケーブル土橋駅の落石

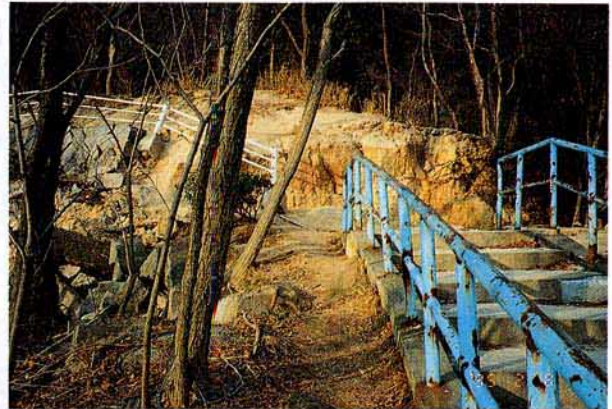
写真－2 灘区鶴甲地区の斜面状況

ており、尾根筋は登山道として活用されている。急な場所にはコンクリート階段が施工されていたが、2ヶ所でこの写真に見られるような落差約1 mの滑落崖が出現した。当然コンクリート階段も破壊した。

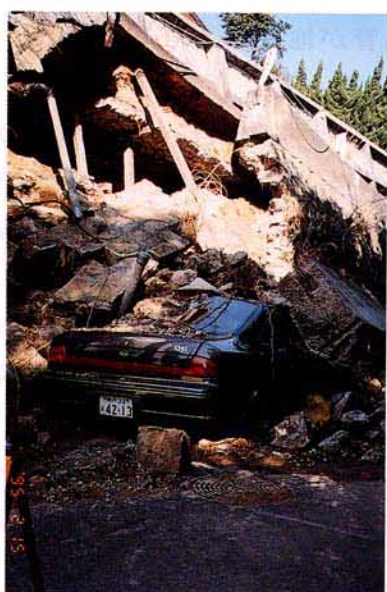
写真－３は石積み擁壁の倒壊、写真－４は石積み擁壁の縦方向亀裂、写真－５は二段積み擁壁のはらみ、写真－６は道路陥没に伴うコンクリート擁壁の転倒状況を示す。

写真－３ 石積み擁壁の倒壊

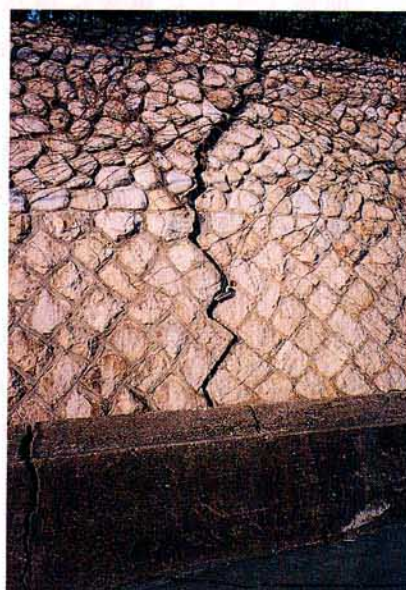
写真－４ 石積み擁壁の縦方向亀裂

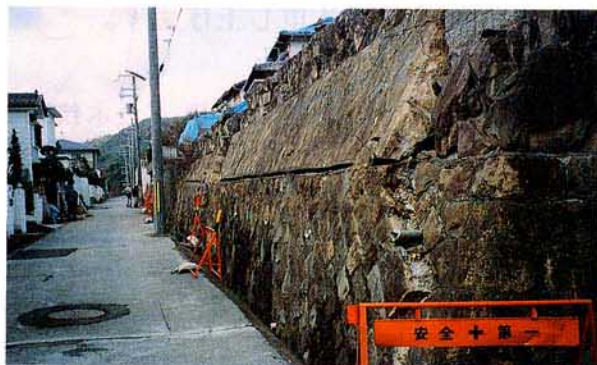
写真－５ 二段積み擁壁のはらみ

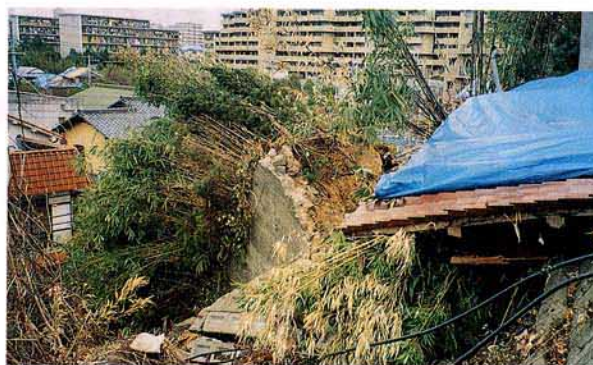
写真－６ コンクリート擁壁の転倒
