阪神・淡路大震災 における下水道復旧の記録

平成7年7月

神戸市下水道局

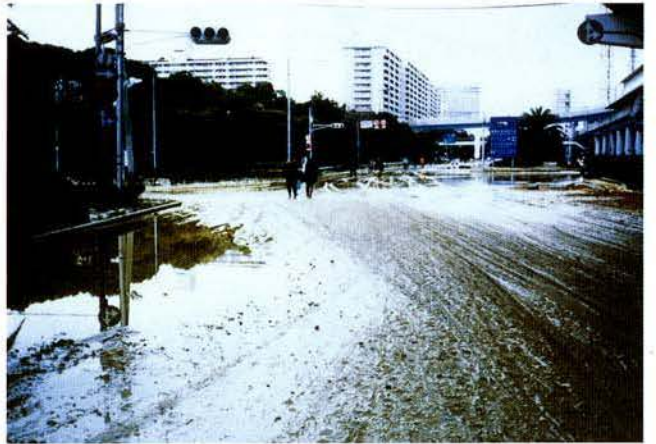
写真7 ポートアイランドの液状化の状況

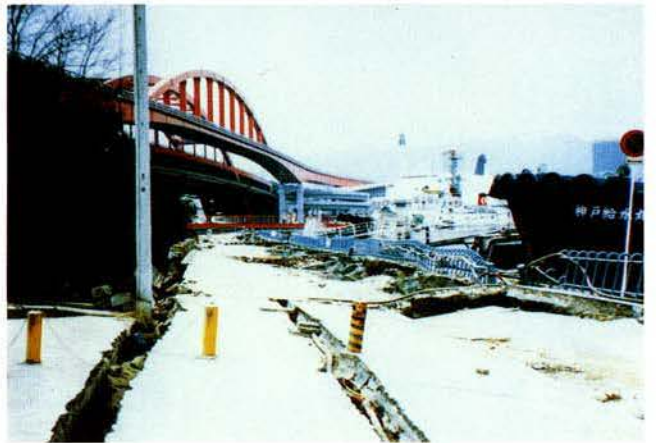
写真8 神戸港の護岸の破壊状況

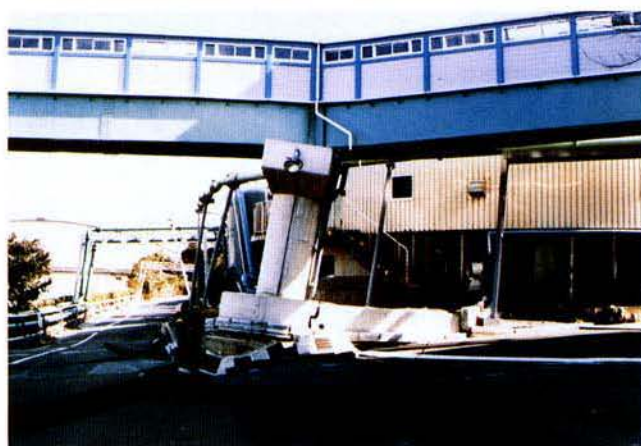
写真21 東灘処理場連絡橋基礎の傾斜

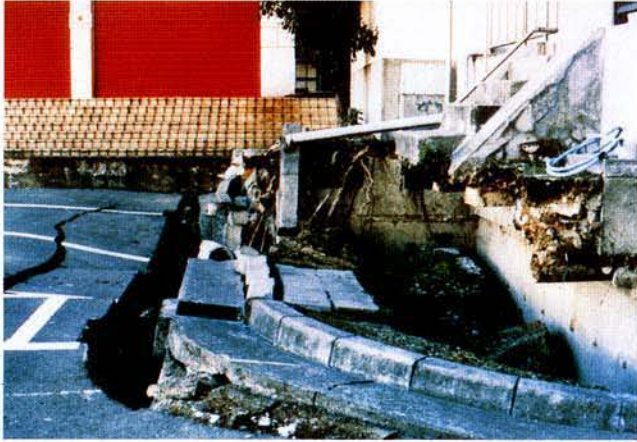
写真24 東灘処理場管理本館入口の段差

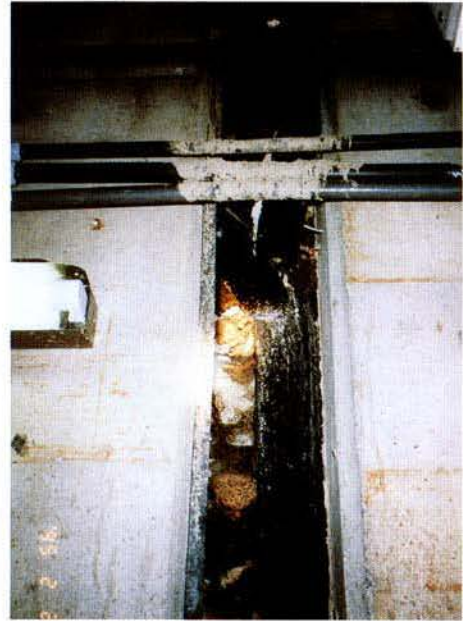
写真27 東灘処理場配管廊ジョイントの目開き

第2の特徴として、護岸から離れた場所でも地震による衝撃と液状化の影響を受け、本場のエアレーションタンクと最終沈殿池の基礎杭が破壊されてしまった。また、地下の配管廊のエキスパンションが破壊され、大量の地下水が配管廊に流れ込み、ここに設置されていたポンプ類や電気の制御盤、操作盤が水没してしまい、それらが全て使用不能となった。この被害の状況の概念図を図-7に示す。

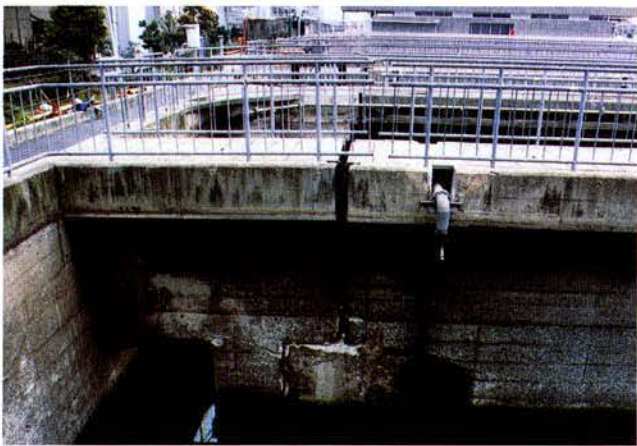
写真25 東灘処理場エアレーションタンクジョイントの目開き

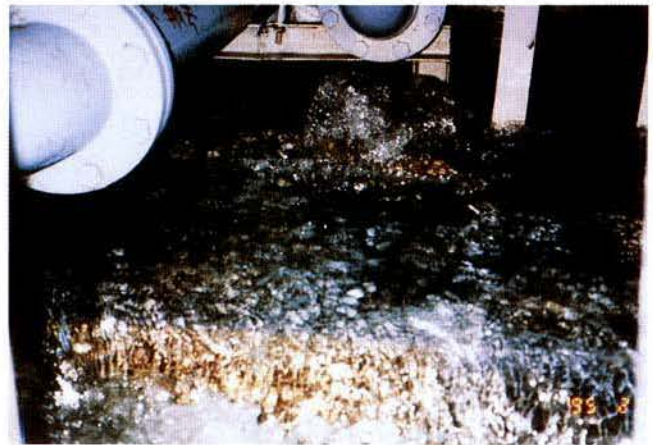
写真28 東灘処理場配管廊の漏水

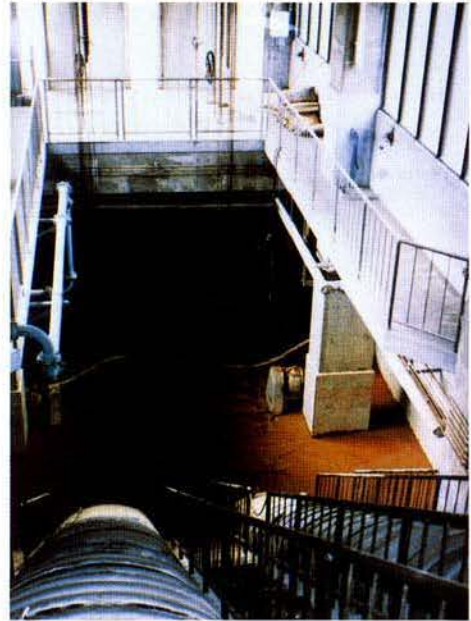
写真41 ポートアイランド第1ポンプ場の泥水流入

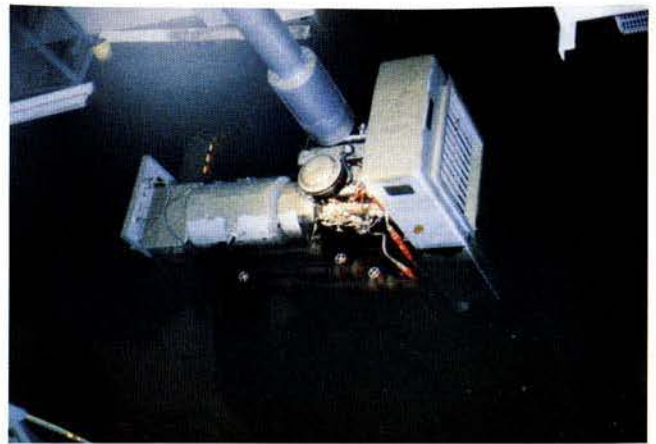
写真42 ポートアイランド第3ポンプ場自家発電機の水没

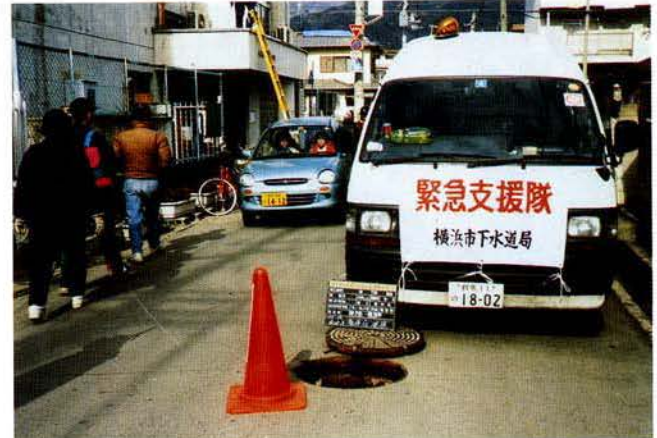
写真72 大都市の管路施設被害調査支援隊の作業状況（東灘区）

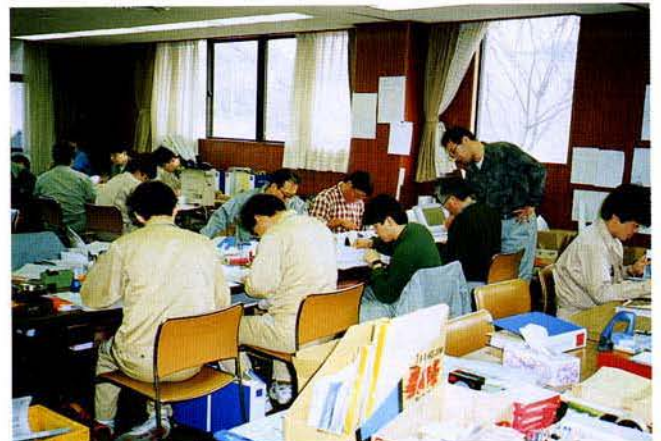
写真73 大都市の管路施設災害査定業務支援隊 設計作業（太山寺保養所）

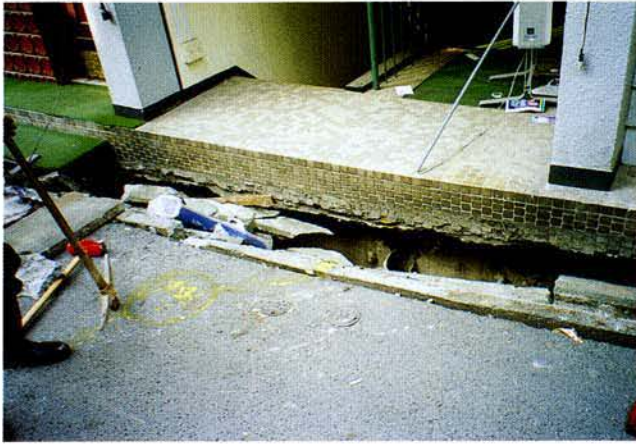
写真74 取付管の被災状況（東灘区）

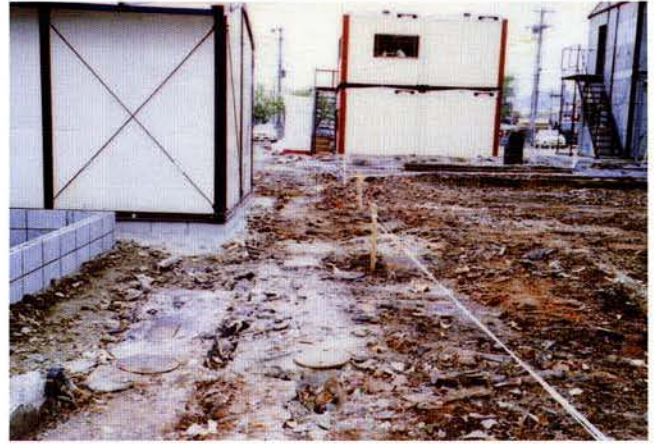
写真77 共同排水管の被災状況（須磨区）

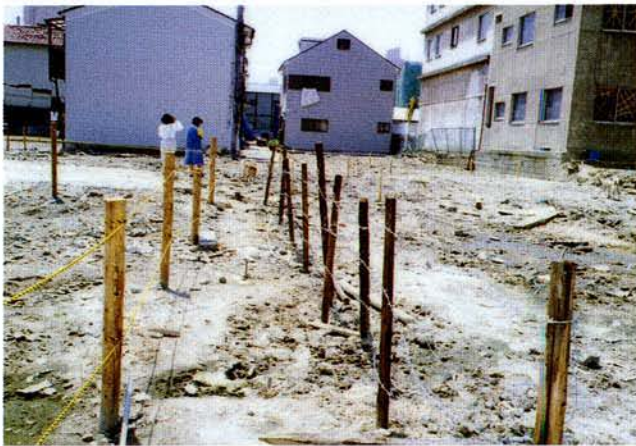
写真75 共同排水管の被災状況（兵庫区）

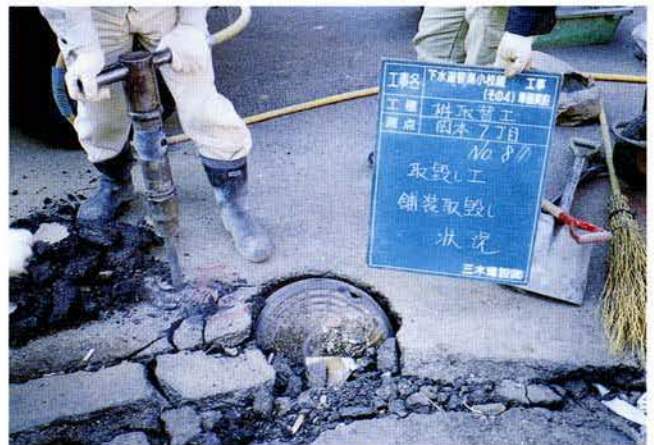
写真79 接続ます取付管の損壊（東灘区）
