### 3. 復旧経緯

## Ⅲ－３ 震災時の応急処置

### 3-7 設備改善事例

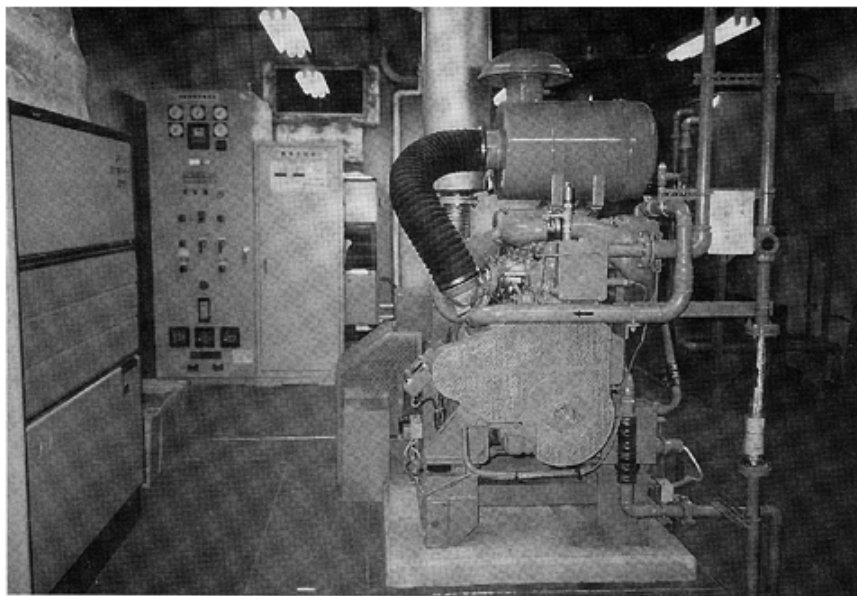
今回の直接原因となった部分の補強、改造に加え機器本体、周辺付属機器を含め電氣的、機械的、総合的な見直しを実施した。

・排気管、消音器に横揺れ防止  
『吊り具』取付 [写真-1]

・排気管『伸縮断手、タワミ管』  
交換 [写真-1]

・燃料タンク、冷却水タンク架台補強  
[写真-2]

・燃料タンク通気管『可とう管』取付
