# ●公共土木施設被害編

兵庫県南部地震による公共土木施設の被害は多大なものであった。

この公共土木施設被害編は、兵庫県洲本土木事務所管内の公共土木施設のおもな被災箇所について、その被害の状況、ならびに復旧対策として決定された工法を、今後の地震災害対策の参考とするべく記録したものである。

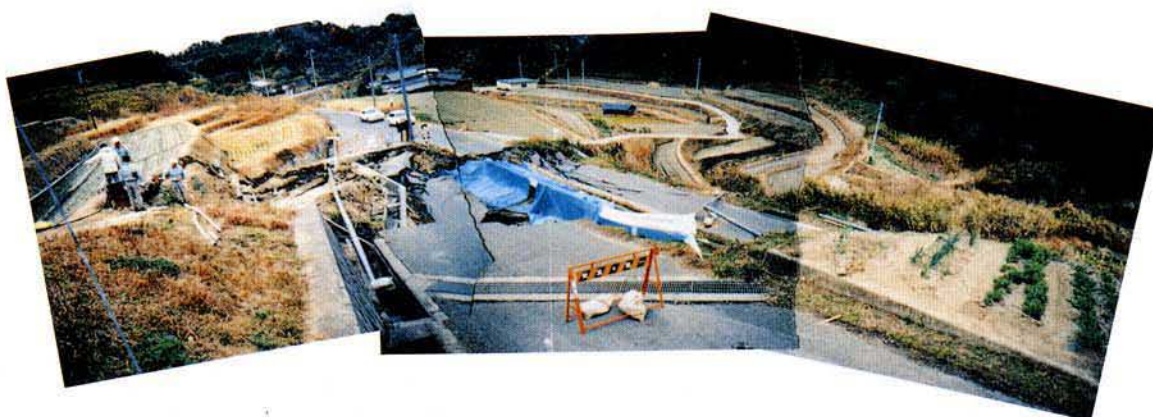
一般県道鮎原一宮線  
一宮町道平田下道線  
一宮町高山地区

一般県道鮎原一宮線と一宮町道平田下道線（右側）  
一宮町高山地区

一般県道鮎原一宮線と一宮町道平田下道線（手前）の被災状況  
一宮町高山地区

地震に伴う地下水の異常な増加により、浅い層の地すべりが発生。農道、町道、県道を載せたまま2～3m滑落し、末端部で河川を埋塞、対岸に乗り上げて停止している。被災施設が多岐にわたり、連続しているため、県道の下で抑止杭により地すべり対策工を施し、それぞれの施設は原形復旧を基本とした。さらに地下水が重要な原因であることから、これを排除するために横ボーリングを二段で施工した。

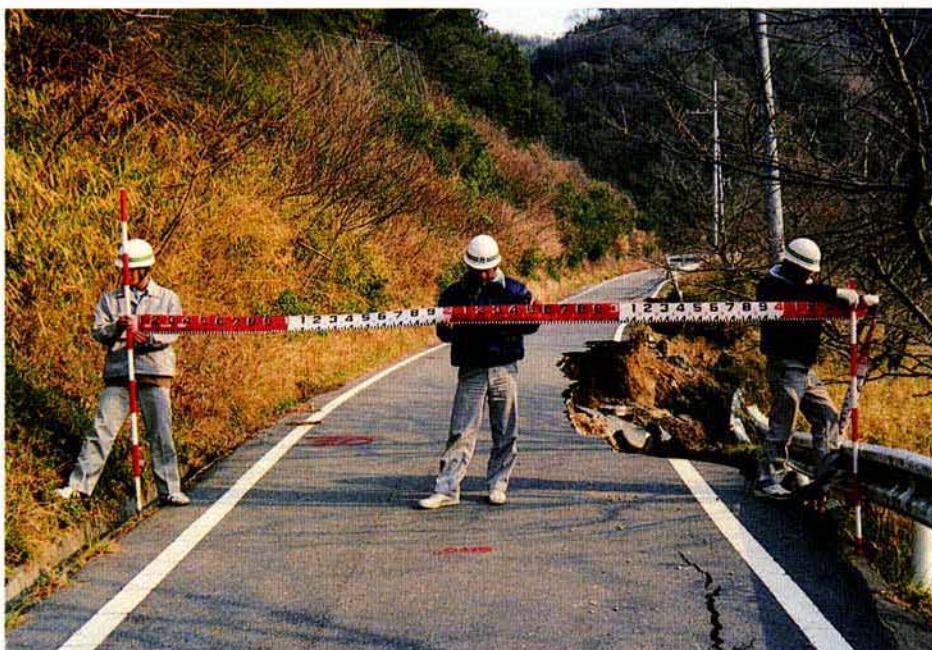
一般県道野島浦線  
北淡町野島墓浦地区

路肩が崩壊し、全面通行止めとなる。

被害の調査状況

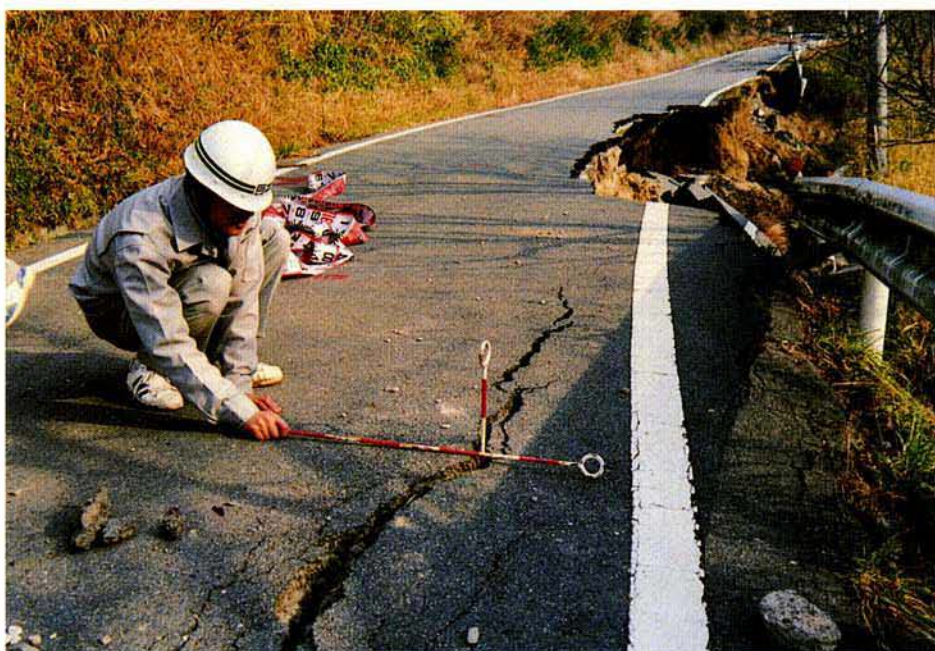
亀裂の深さの測定状況

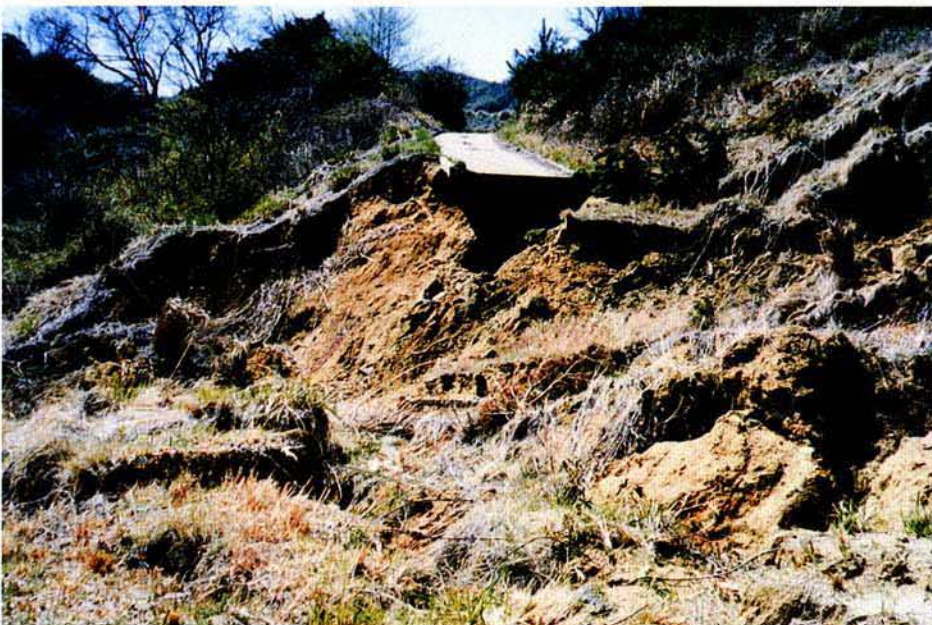
地震により地すべり現象が誘発され、道路が約20mも下方にずれた。

寸断された町道
