普通河川中田川  
津名町中田地区

ブロック積流路工の破壊状況

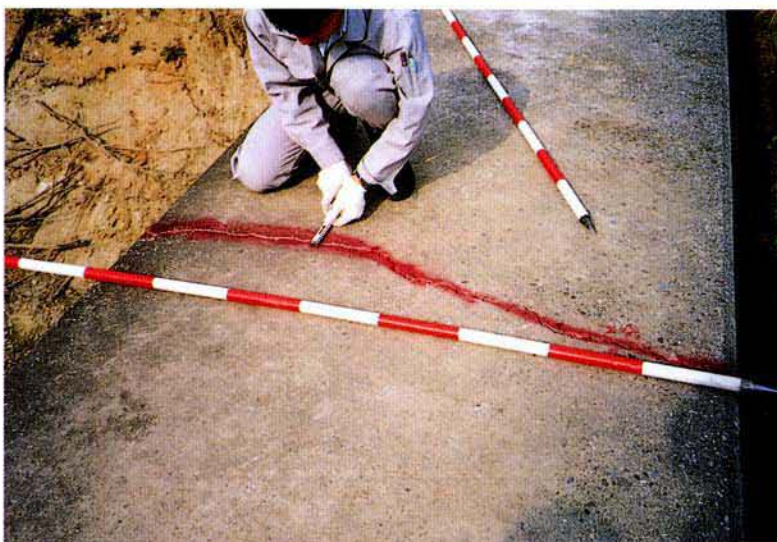
地殻変動により灘川砂防堰堤に  
発生したクラック

袖部天端に発生したクラック

上下流に幅1.0mの堤体補強コンクリート施工と、堤体の一体化を図るためのグラウト工を施工した。

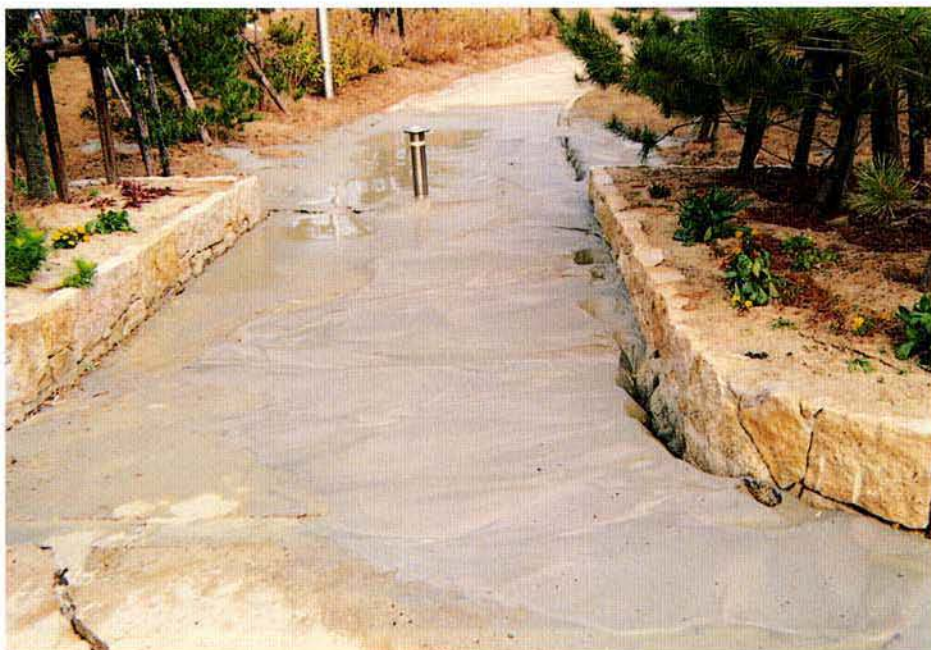
液状化現象による噴砂

レンガブロック舗装等破損工  
作物の原形復旧。また、芝の  
地割れ箇所に土の埋戻しを行  
う。

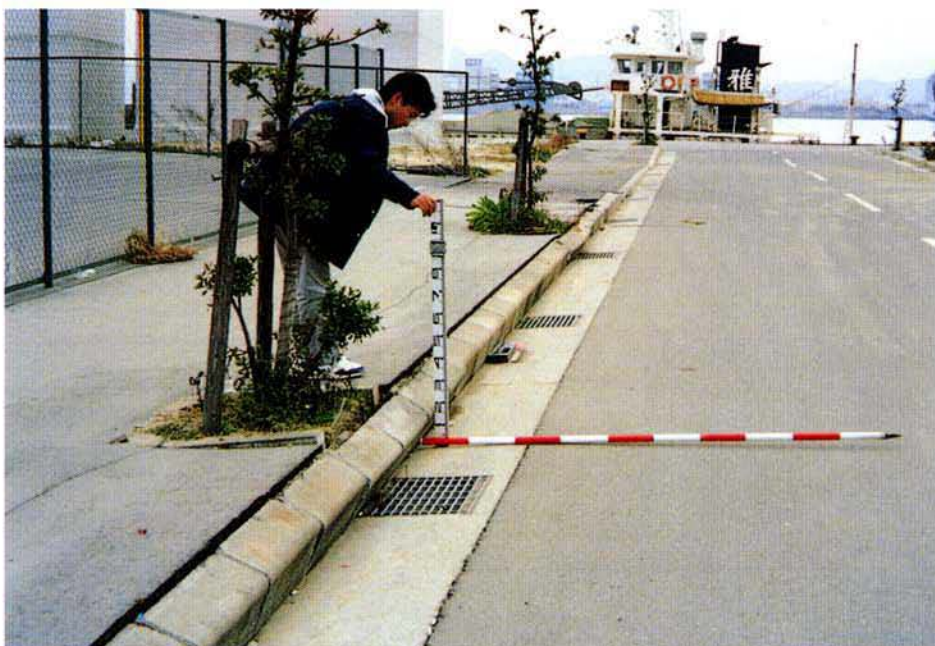
歩車道境界ブロック被災状況

液状化現象により、舗装版の下が空いている可能性があるため、車道舗装の全面復旧および破損歩道部の部分復旧。

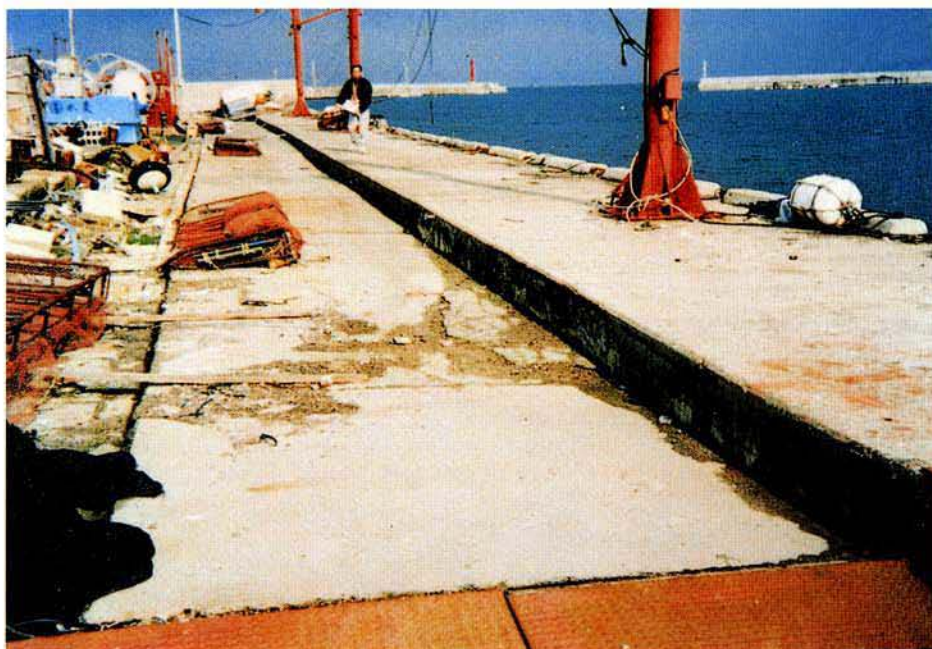
江井港  
物揚場（－2 m）  
全景（直立消波ブロック式）

エプロン舗装の沈下状況  
（約30 cm）

被災により前面に傾斜（最大 19 cm）しており、堤体の安定を確保するため、直立消波ブロックを据え直すことにより、原形復旧する。（背後地に制約が無い）

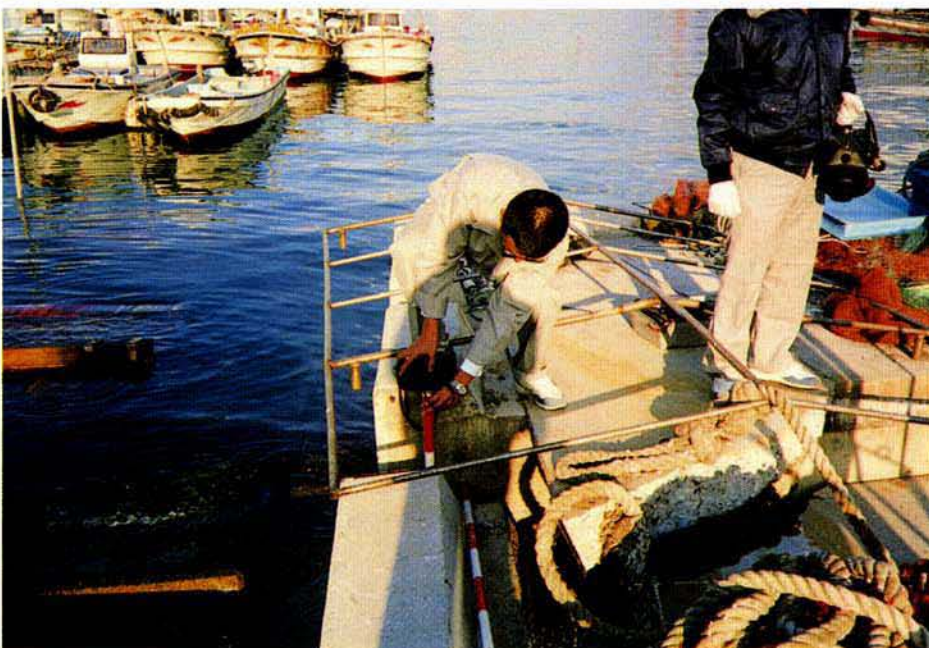
本体ブロックの移動により、地面まで隙間が生じている。舗装コンクリートも割れている。
