室津港  
物揚場（-2 m）  
全景  
施設全体が海側へせり出し（約70 cm）、エプロンが破損した。

洲本土木管内 運輸省所管港湾施設復旧フロー  
岸壁・物揚場のケース

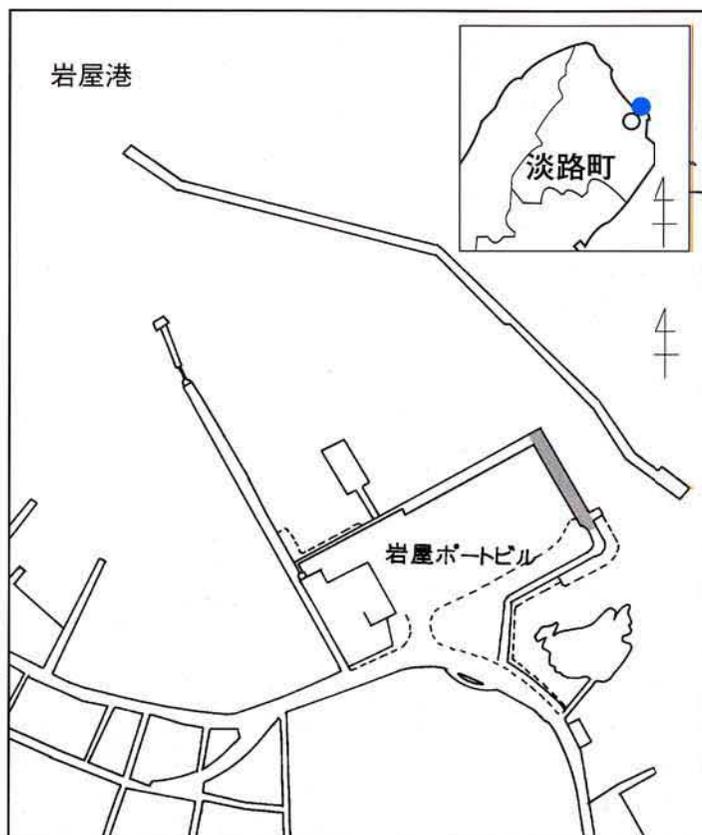
本体の移動による上部工のずれ  
カラー平板の損傷

本体が沈下および前傾して安定計算上危険な状態にある箇所については、本体ブロックの据え直しを行う。また、計画天端高より沈下している所は嵩上げをすることとした。エプロン部は沈下が著しいため嵩上げすることとした。

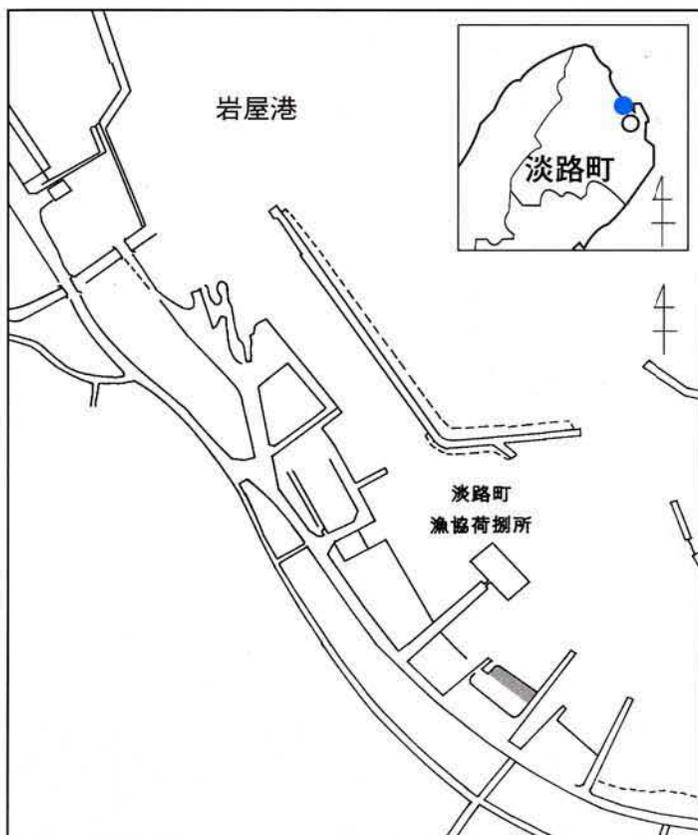
本体ブロックの移動により、地面まで隙間が生じている。舗装コンクリートも割れている。

本体が大きく前傾し、安定計算上危険な状況にある。埋め立て土の流出も著しく、水叩きも50cm程沈下して物揚場の機能が損なわれている。このため全面的にやり直す事とし、本体ブロックの据え直し、埋め立て工、上部工、水叩舗装工を実施する。

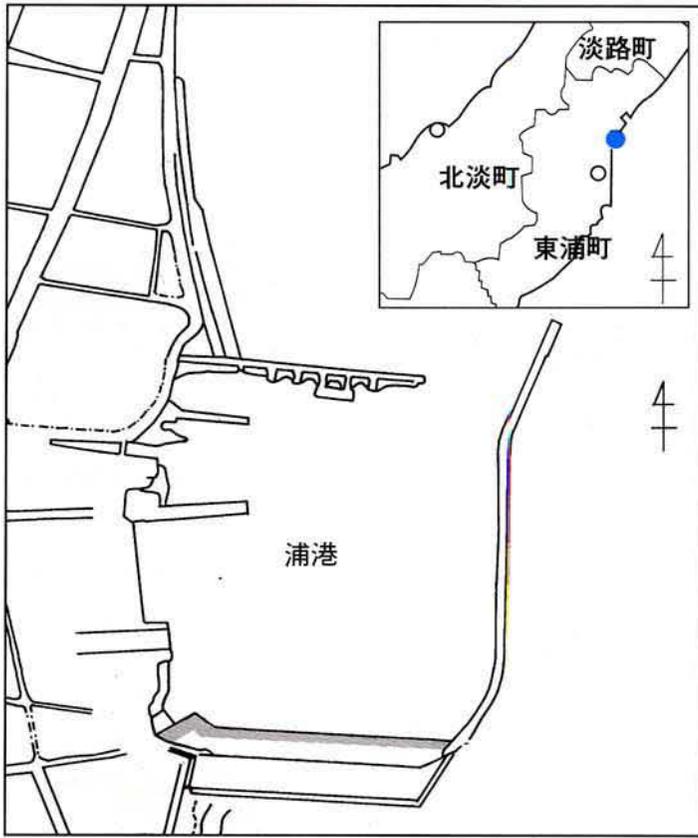
護岸法線のずれ、および地割れ

**工法決定理由**  
 本体工の前傾および沈下が大きく安定計算結果が規準を満足できなかった。  
 よって据直して原形復旧。

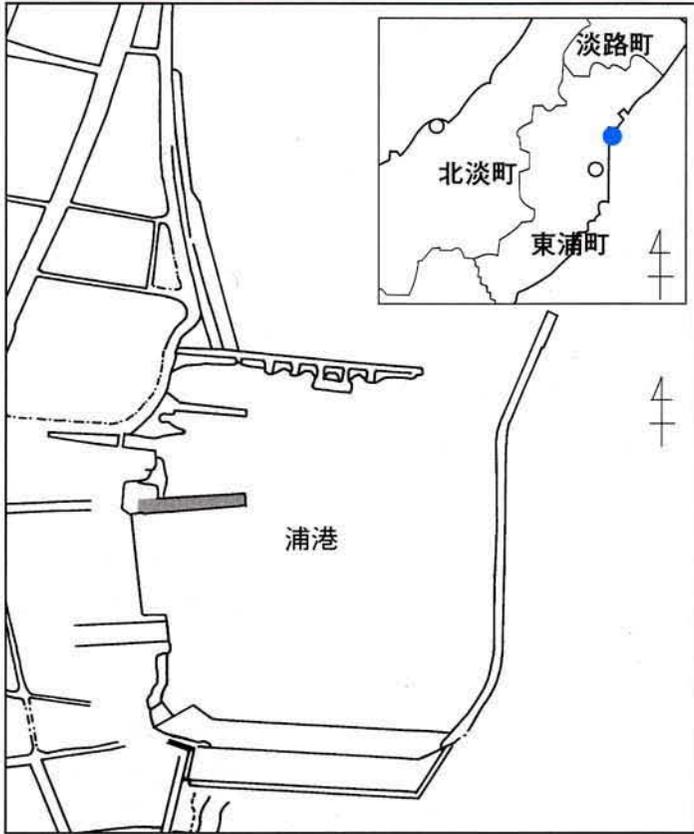
上部工両側に20～40cm開き、エプロン舗装全体に15～20cmの沈下ならびに目地開きしている。

**工法決定理由**  
 本體工安定のため上部工、舗装工等を原形復旧。

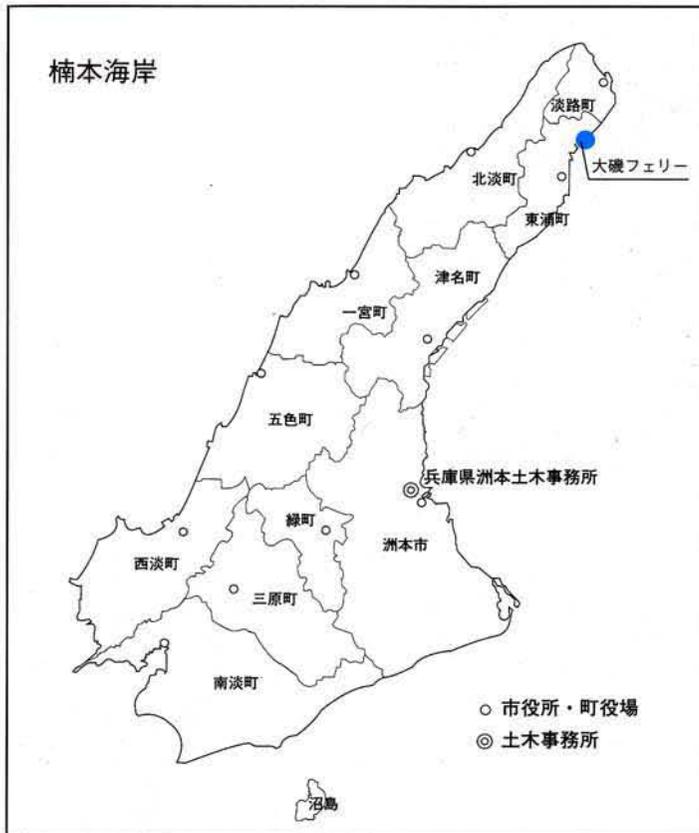
被覆ブロックの沈下および滑動

**工法決定理由**  
 本工事沈下のため、護岸必要  
 高さで原形復旧。

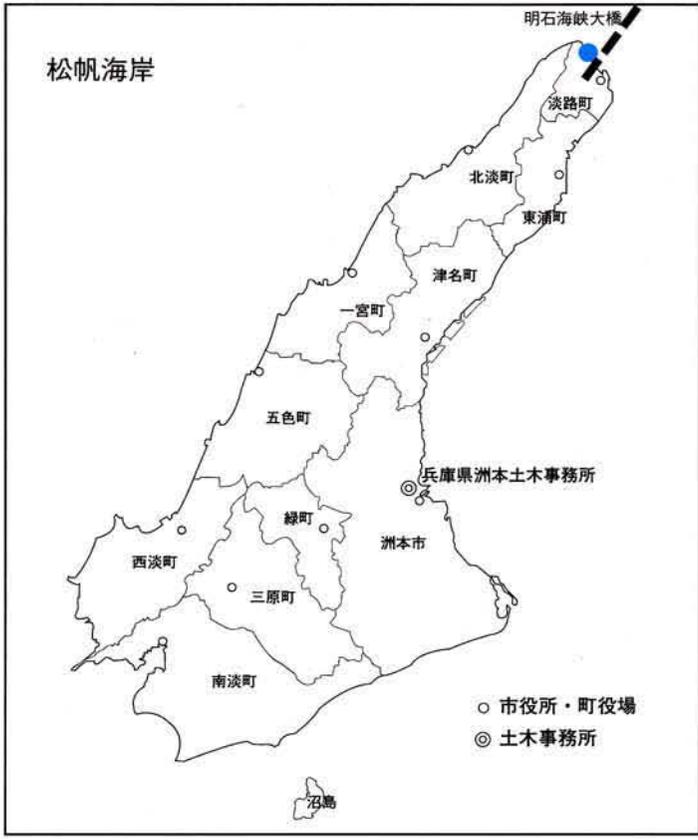
背後地に50cmの段差が生じた。

**工法決定理由**  
 堤体は、亀裂の入っている所や目地の開きの大きい所を取り壊して打ち直すこととした。また、計画天端高より沈下している所は嵩上げを行うこととした。水叩きや排水溝については、目地の開きが大きく、空洞化も著しいため、取り壊して打ち直すこととした。
