被災地域からの発信 [あの日を忘れぬために]

# 阪神・淡路大震災の被災写真

—平成7年1月17日からの記録—

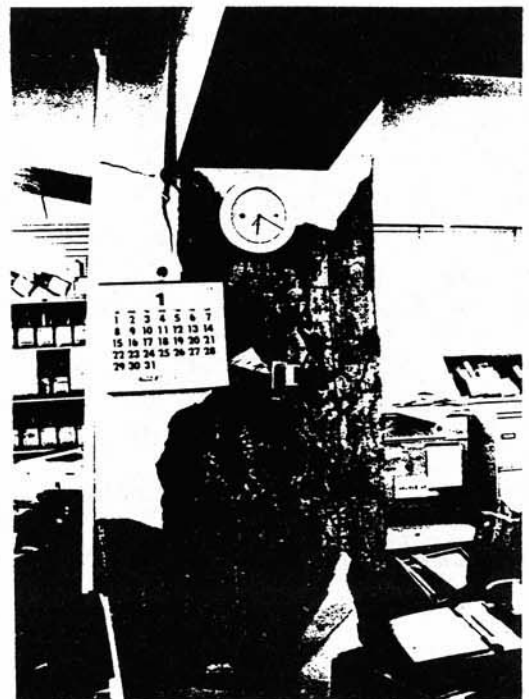
事務所内の状況⇒

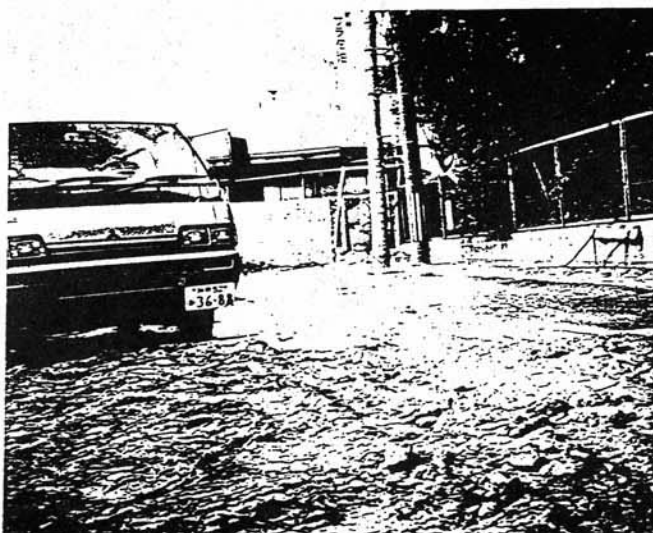
埋立て工区内の道路上を覆った液状化による噴砂・泥
