第13回神戸大学工学部公開講座

阪神・淡路大震災
— 新生神戸の復興を目指して —

神戸大学工学部

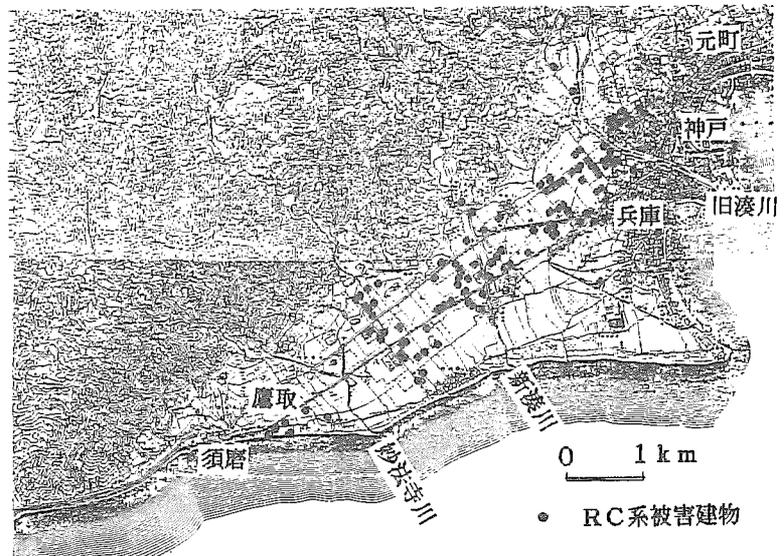
図3は、兵庫・長田区で倒壊または大破したコンクリート系建物の位置を明治19年に発行された神戸近傍図にプロットしたものである。震災域は、現在のJR須磨駅辺りからJR神戸駅辺りにかけ、幅500mから1kmの帯状に集中している。この帯状の震災域は元町・三宮を経てJR芦屋駅辺りに延長している。しかし、この帯状に沿って一様に連続して被害が存在するのではなく、被害の大きな所小さい所がある。図3には河川が示されているが、湊川は現在存在せず、新湊川として西の方に移されたことがうかがえる。この図から、建物の被害は100年近く前に旧河川域やため池を埋め立てた所に集中していると言える。

図3 兵庫・長田区のRC造建物の被災地域 (明治19年の神戸近傍図を使用)

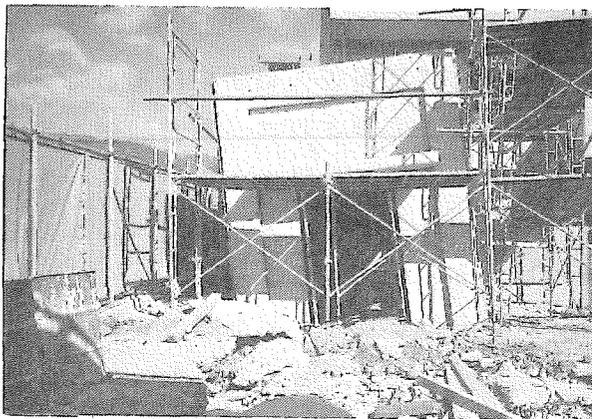
まず、①は、地盤自体の震災であり、断層のずれ、地滑り・山崩れ、擁壁・護岸・岸壁の傾斜崩壊による土の側方流動、地盤の沈下・陥没等がある。写真1は、左側に海があり、護岸が傾斜したため、敷地内の地盤が海側に流動・陥没し、RC造物置が不同沈下したも

写真1 護岸の移動による物置の傾斜

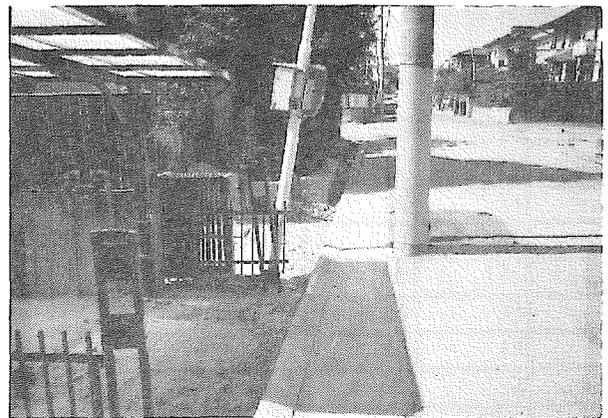
のである。②は、水を含んだ細砂が激しく揺すられると、どろどろの液体状になり、支持力を失うと共に噴砂現象を呈し、細砂は水とともに地表に吹き出される。写真2は地盤の液状化により一戸建て住宅の敷地・門扉等が前面道路より50cm程度沈下した状態を示している。この地盤は、ボーリング調査によると、地表面からほぼ-15mまでは埋立て土で、途中、-4.5mから-8.0mまでは海砂となっており、海砂の部分が液状化を起したと考えられる。新潟地震では、液状化により多くの建物が傾斜したが、ほとんどが重いRC造建物であったのに対し、今回の地震では比較的軽い一戸建て住宅が液状化の被害を受けている。③は、比較的堅牢な基盤の上に厚さ一様な堆積層が覆っている成層地盤、または、堆積層の地表面は水平でも基盤が傾斜した不整形地盤に地震動が入射すると、地表面で地震動は増幅され、非常に大きな揺れとなり、建物を崩壊にいたらしめることがある。

写真2 液状化による住宅敷地の沈下

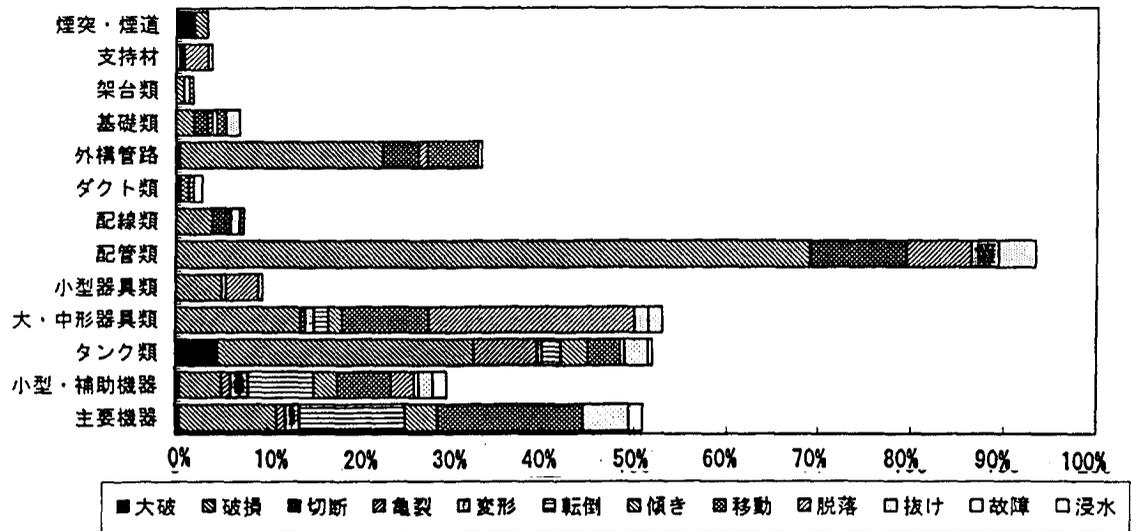
図1には、部位別の被害状況の頻度（総物件数で正規化して表現）を示したものである。被害件数については液体系の配管類の損傷が多いが、大破等重大な損傷（大破、転倒、変形、亀裂、浸水等）はタンク類に集中していることが判る。また被害は、給排水設備関係で多く発生していることが判る。地震後の生活、活動では、電気関係と共に給排水は重要度の高いものであり、この部分の安全性、信頼性向上が必要であることを示している。

図-1 要素別の被害状況

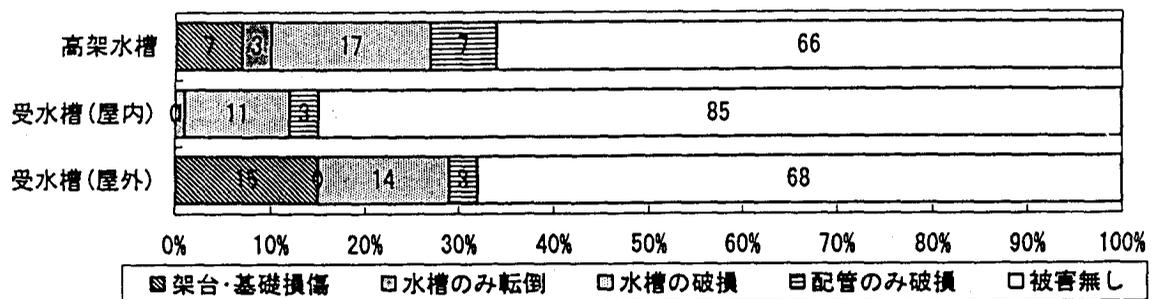
建築設備で最も顕著な被害は、受水槽、蓄熱槽等のタンク類に集中している。設備の被害はタンクとまで云われた。タンク類でも、地下室等下階に設置されたものの被害は非常に少なく、あっても軽微なものが多い。それに対して屋上等上層階に設置したものの被害数は非常に多い。高階部の振動振幅が大きかったことを示す結果と言える。某建設会社の調査の結果を一例として挙げると、図2のごとくであり、高架水槽の被害率の大きな事が

図-2 水槽類の要素別被害状況

示されている。高架水槽の被害の状況の内、水槽自体の破損の多いことが目立っている。その被害の過半は、天板の損傷、脱落であり、槽側壁の変形、損傷等も認められている。槽内の液体（水）の振動に依るものであり、水槽の強度についての再検討が必要なことを示している。なお、被害はFRP製に多い。水槽の基礎部への固定の弱さ（ボルト切れ等）に依る転倒での破損は少なく、基礎自体の移動、等による転倒破壊等も認められるたが、その比率は大きくない。またこれらの被害は、1982年の「建築設備の耐震設計指針」以前に建設された建物に集中している。

図2に示されるように、屋外に設置した水槽の被害も多い。これは地盤の変形、ゆるみによる基礎の破損および転倒等による水槽自体の破損となっている。

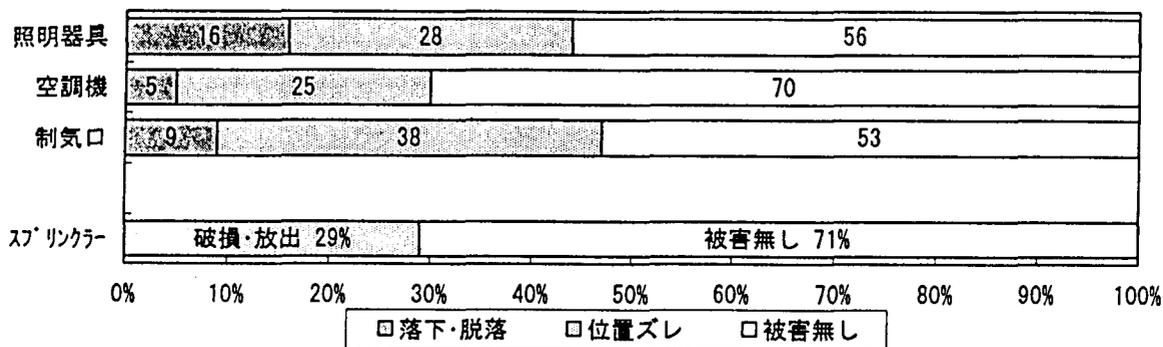
図-3 天井面における被害状況

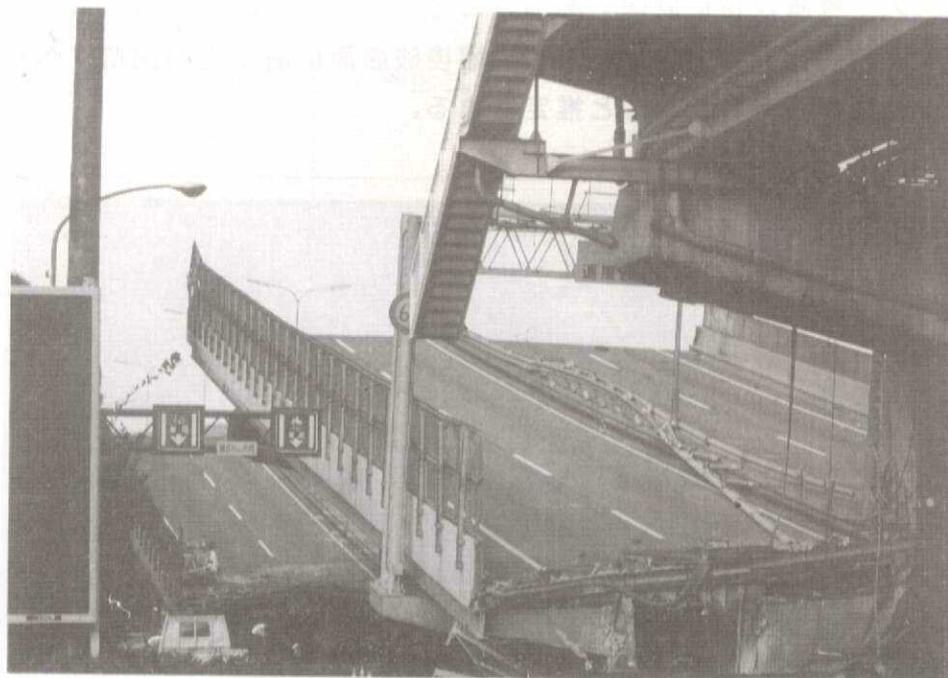
- ・ 橋梁形式：○上部／単純鋼ボックス桁橋（RC床版）、○下部／RC製単柱式丸柱橋脚
- ・ 推定落橋原因：隣接する上部工の構造形式が、東側ではゲルバー鋼ボックス桁、西側では3径間連続鋼ボックス桁と落橋区間の単純鋼ボックス桁と異なっている。隣接区間の上部工のこれらの構造形式の相違により橋軸方向（特に可動支承側）に桁がかりを越えるかそれに近い相対ずれが生じたものと考えられる。直接には沓座コンクリートの破損による桁端の支承部はずれが起こったものと考えられる。東側の10径間のスパンにわたって橋軸（西）方向への桁移動（桁押し）が見られる。その結

果、落橋径間の桁がかりは残余約30cmと押し込まれている。

写真2 落橋状況

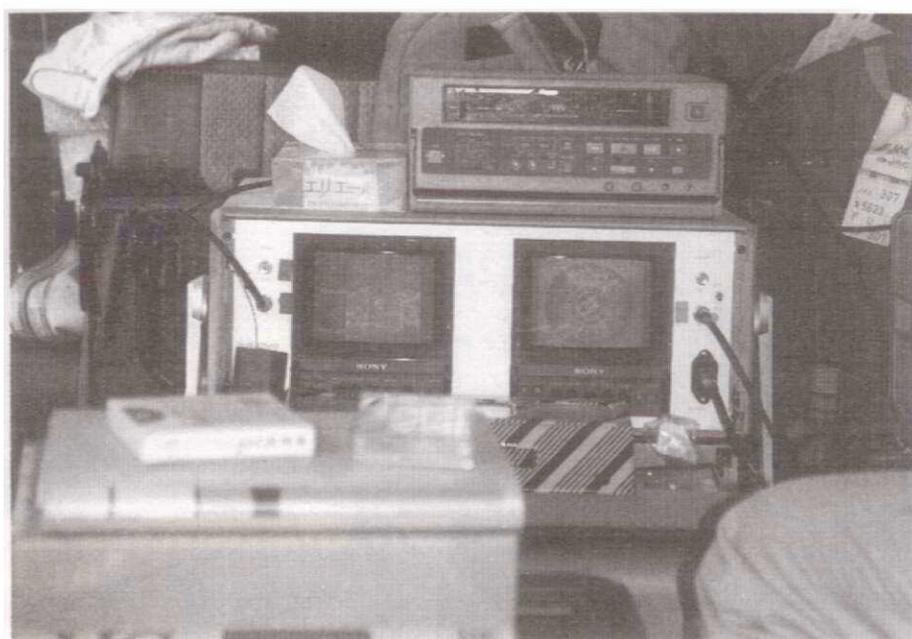
写真11は、フーチングに剛結された場所打ち杭の頭部に生じた典型的な損傷状況である。杭頭部よりほぼ一定間隔で輪切り状に貫通する明確なひび割れの発生が見られる。このようなひび割れの発生は、その状態から推測して杭にコンクリートの引張強度を超える純粋な引張力が、何らかの原因で一時的にでもかかったものと考えられる。なお、このようなひび割れを含む基礎杭の損傷状態の検査には、全周撮影型ボアホールテレビカメラ¹⁾が有効であると考えられる。この検査状況を写真12に示す。

写真12
全周撮影型ボアホ
ールテレビカメラ
を使用した基礎杭
内部損傷評価例
(モニタ画面)

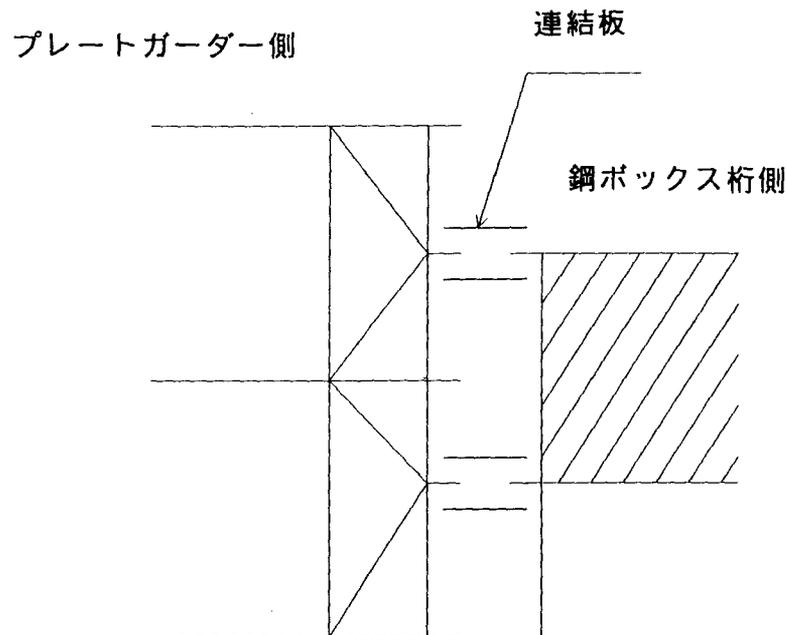
写真26および写真27は、鋼ボックス桁とプレートガーダーの取合い部であり、桁配置の関係上、プレートガーダー側にトラス形式の控え材を設けることで鋼ボックス桁部とタイバー形式で桁間連結を行っている箇所（図1参照）の損傷事例である。写真26では、桁遊間が広がろうとした結果、大きな水平力が控えトラスにかかり、軸方向圧縮力が作用するトラス部材が座屈し面外に変形している。写真27では、控えトラスの圧縮部材の座屈および控えトラス取付け部の主桁腹板の局部座屈が生じている。

図1 連結例（写真26，写真27の参考図）

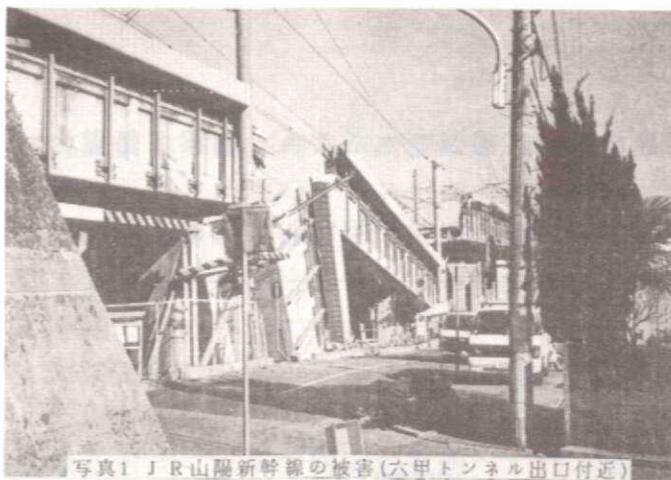
写真1 JR山陽新幹線の被害(六甲トンネル出口付近)

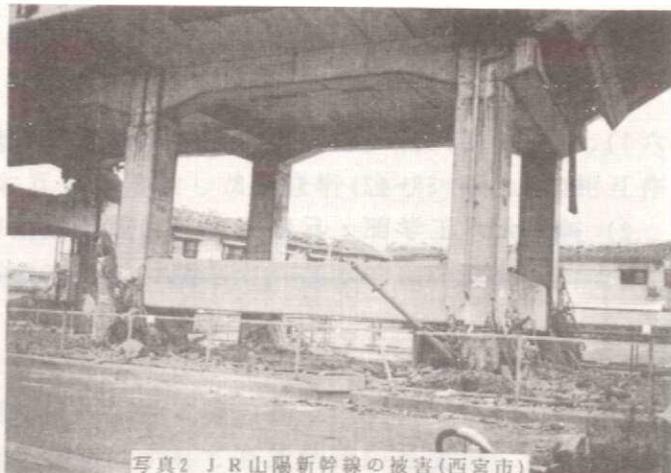
写真2 JR山陽新幹線の被害(西宮市)

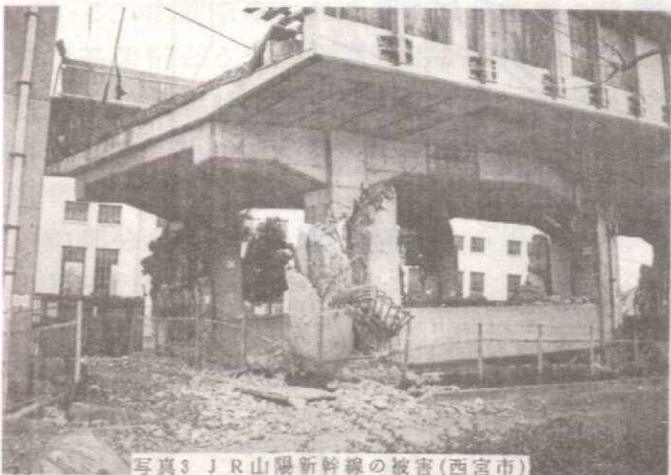
写真3 JR山陽新幹線の被害(西宮市)

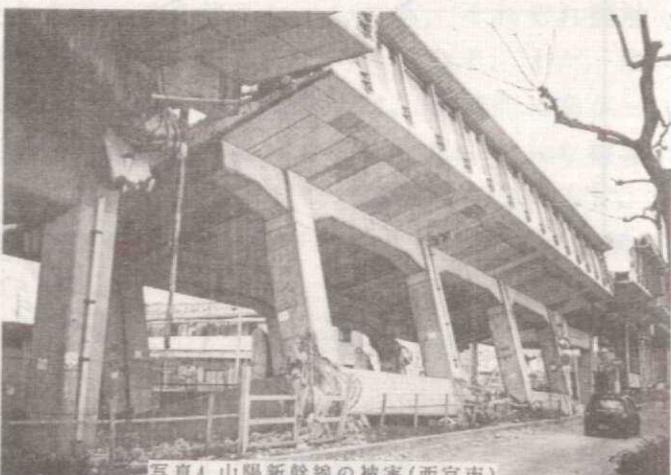
写真4 山陽新幹線の被害(西宮市)

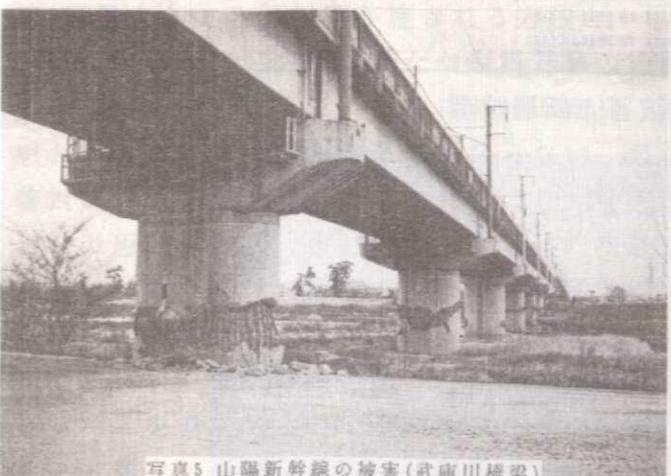
次に武庫川橋梁は、全橋脚にコンクリート剥落、主筋の張り出し損傷を受けた(写真5、写真6)が、これは、主筋の段落とし部が旧基準のまま存在したためであり、宮城県沖地震において生じた損傷と全く同一の形態であり、これが無ければ、大きな損傷は免れたものと推定される。

写真5 山陽新幹線の被害(武庫川橋梁)

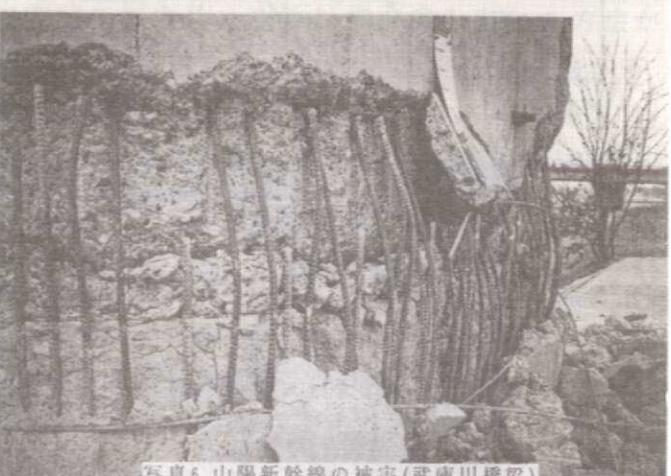
写真6 山陽新幹線の被害(武庫川橋梁)

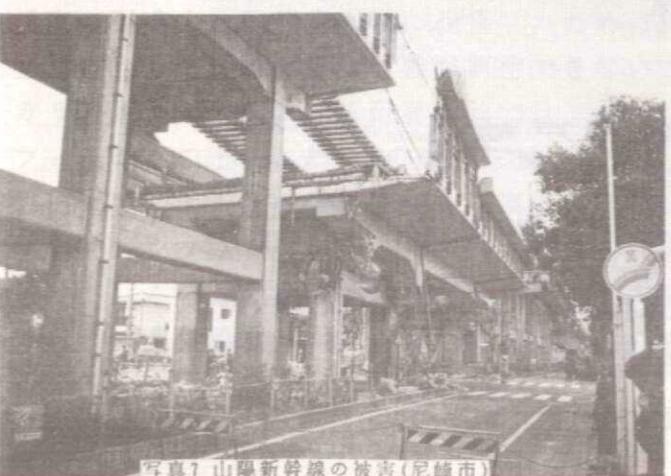
一方、武庫川以東の尼崎市における落橋(写真7、3径間連続(異径間)RC2層ラーメン形式)は、沖積層の低位段丘近傍で生じており、さらに東側の伊丹市における落橋(写真8、3径間連続RCラーメン形式)は、低位段丘上で生じている。これらの箇所は、ある一つの桁(3径間ラーメン)が破壊しており、その前後の桁は連続的にコンクリート剥落、鉄筋一部座屈損傷が生じているが、倒壊には至っていない。また、周辺の建物はほとんど倒壊といった大きな被害は受けていない(周辺で全壊数件程度)。倒壊桁のずれはN方向であり、地盤変位はS方向が主動であったと推察される。この破壊の要因を検討するためには、さらに詳細な地盤条件を把握する必要がある。たとえば、現場付近には、下水路(開水路)が存在しており、落橋箇所では、下水路が橋梁下を横断(幅約1m程度の暗渠)している(写真9)。また、フーチング掘削に際して、ある程度出水が生じ、排水処理が行われているため、地下水位についても考慮する必要があると思われる。また、この地区における他の損傷箇所についても、同様に、下水路が横断している場合が多い。つまり、新幹線建設前の地形あるいは、さらに以前の原地形の状態を詳しく調査する必要があると言える。たとえば、下水開水路が、自然河川をある程度利用して整備されてきた可能性もあり、その場合、周辺地盤は、旧河道であり、局部的に地盤が弱い、あるいは、地下水位が高いという特殊性を有することになる。また、この点に関する検討のためには、土質柱状図等のデータ採取が必須であることは言うまでもない。

写真7 山陽新幹線の被害(西宮市)

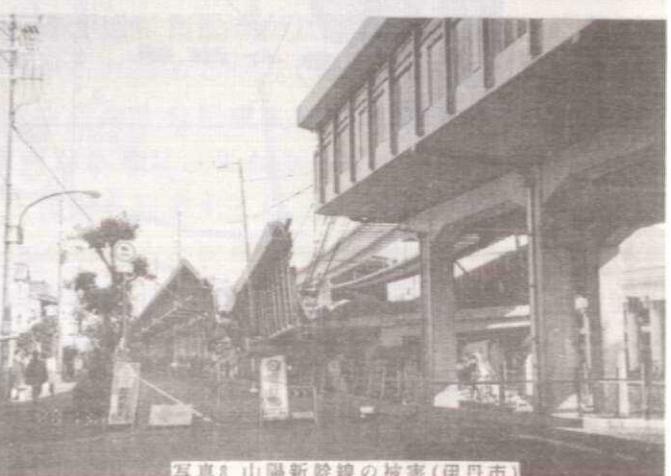
写真8 山陽新幹線の被害(伊丹市)

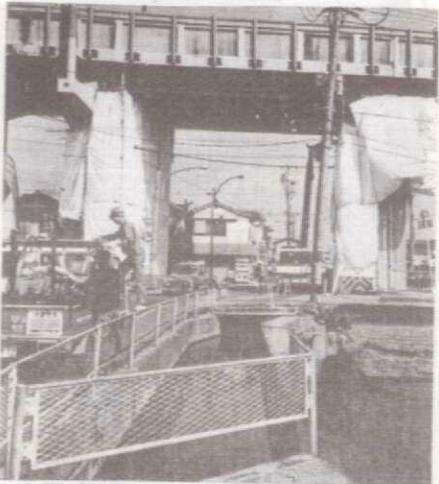
写真9 山陽新幹線の被害現場付近の下水路(尼崎市)

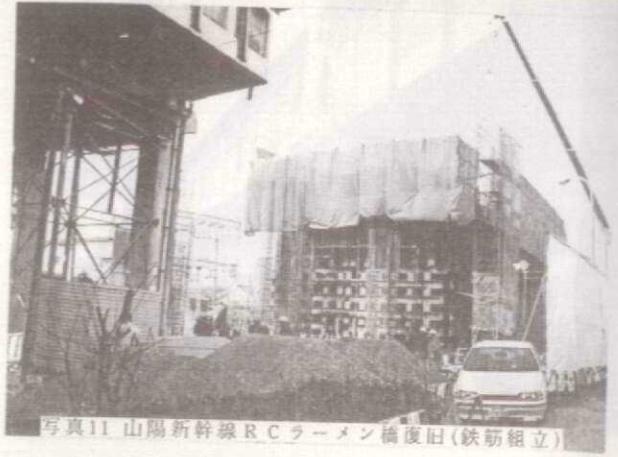
写真11 山陽新幹線RCラーメン橋復旧(鉄筋組立)

部工およびフーチング上面鉄筋に圧接(熱間押抜き圧接)し、中間部の重ね部でフレア溶接を行っている(写真10～写真12)。さらに、6mm鋼板を橋脚全長にわたって巻立て、無収縮モルタルを打設している(写真13)。橋脚の沈下程度が小さいものについては、上部工をジャッキアップすることなく、損傷部に帯鉄筋を配し(写真14)、6mm鋼板を橋脚全長にわたって巻立て、無収縮モルタルを打設している。この際、予めチューブを損傷したコンクリート内部に設置しておき、鋼板巻立て、無収縮モルタル打設後に、このチューブを用いてコンクリート内部へ樹脂注入を行っている。橋脚・フーチング接合部の地中埋設部については、防錆処置として、さらにコンクリート巻立てを行っている(写真15)。また、鋼板のたたき検査を行い、充填不十分な箇所については、樹脂注入を実施している。また、上部工は、損傷が軽微な場合には、そのままの状態を用いているが、損傷がある場合には、ラーメン梁部にも鋼板接着工法(写真16)あるいはコンクリート増桁工法(写真17)により補強を行っている。

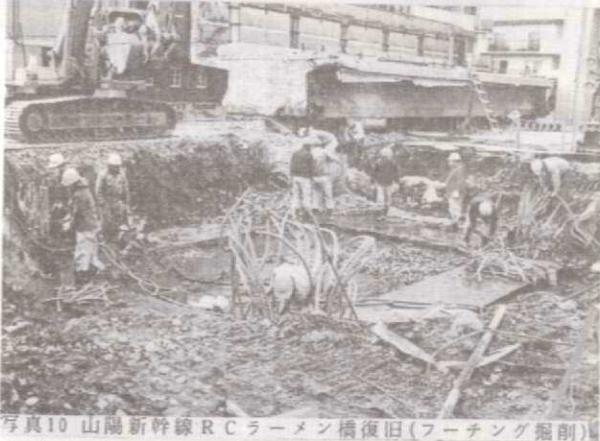
写真10 山陽新幹線RCラーメン橋復旧(フォーミング掘削)

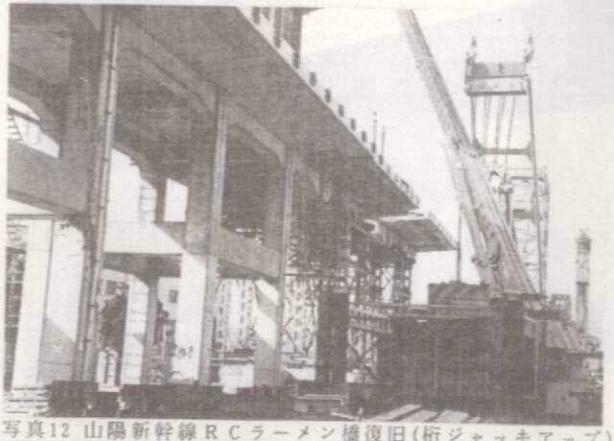
写真12 山陽新幹線RCラーメン橋復旧(桁ジャッキアップ)

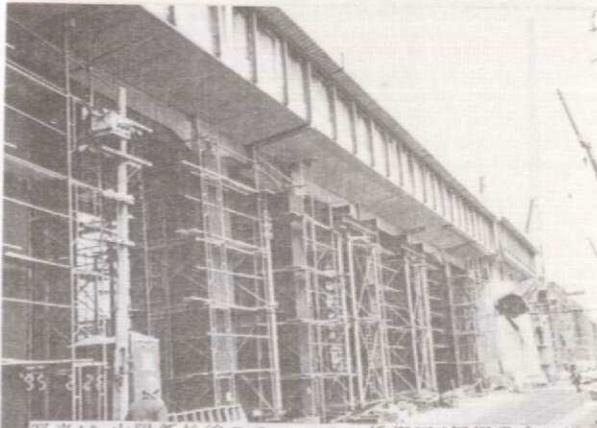
写真13 山陽新幹線RCラーメン橋復旧(鋼板巻立て)

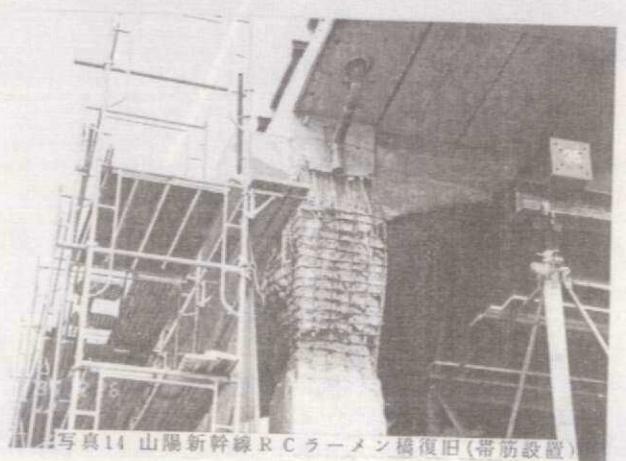
写真14 山陽新幹線RCラーメン橋復旧(帯筋設置)

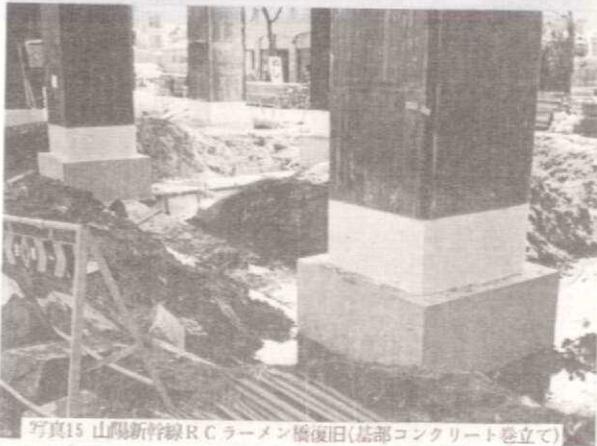
写真15 山陽新幹線RCラーメン橋復旧(基部コンクリート巻立て)

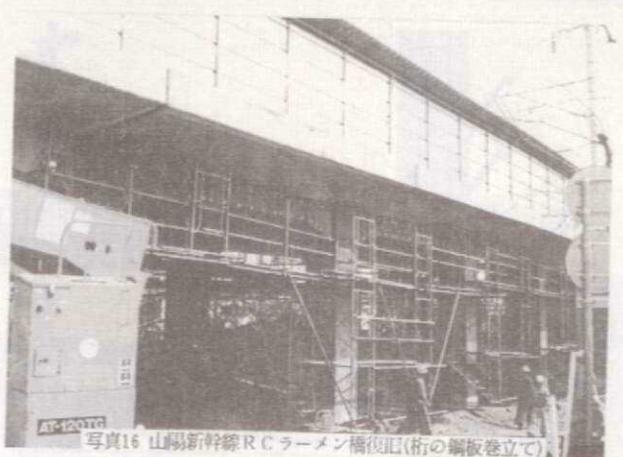
写真16 山陽新幹線RCラーメン橋復旧(桁の鋼板巻立て)

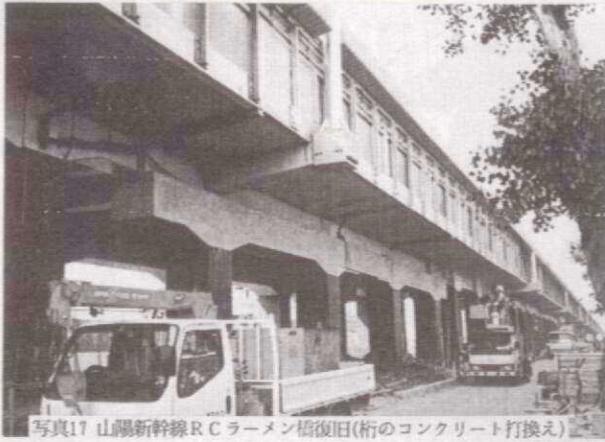
写真17 山陽新幹線RC ラーメン橋復旧(桁のコンクリート打換え)

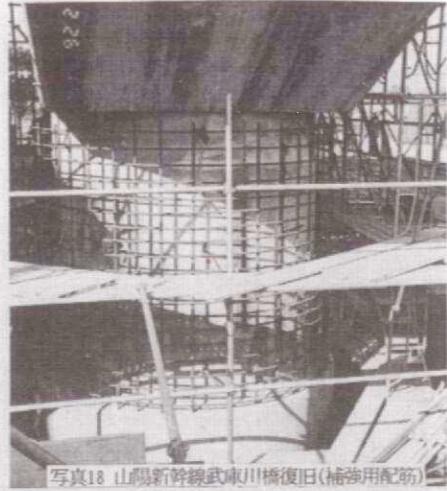
写真18 山陽新幹線武庫川橋復旧(補強用配筋)

一方、武庫川橋梁については、主鉄筋の段落としての補強対策として、30cm厚のRC巻立てを行い(写真18、写真19)、さらに、その上に6mm鋼板巻立てを行う(写真20)という方法を採用している。これは、耐荷力・剛性補強と靱性補強の双方を考慮したものであり、新たに設定される耐震基準をある程度見通した処置であるといえる。ただし、この場合には、基礎への地震力負担を考慮しておく必要があると言える。

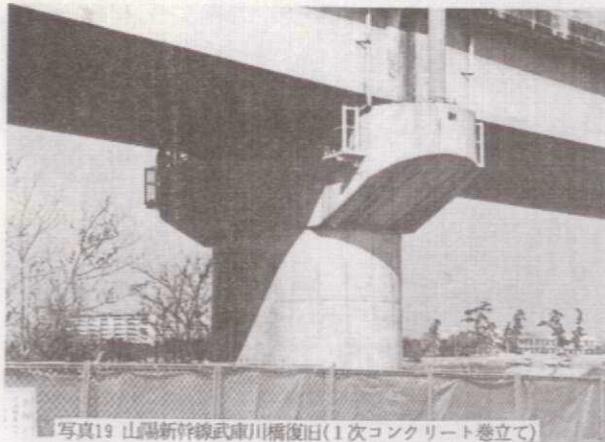
写真19 山陽新幹線武庫川橋復旧(1次コンクリート巻立て)

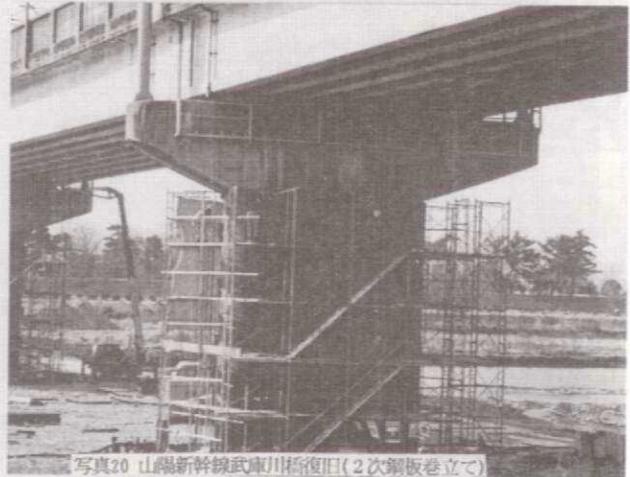
写真20 山陽新幹線武庫川橋復旧(2次鋼板巻立て)

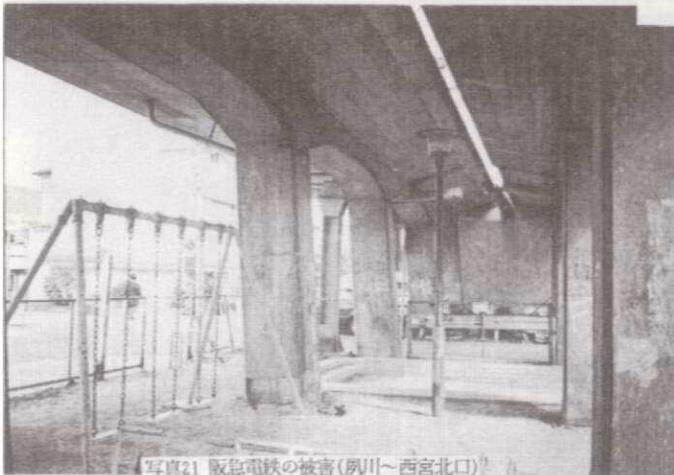
夙川～西宮北口間の高架橋は、上り、下り単線ずつの独立したRC平面(橋軸方向)ラーメン形式であり、この形式は、敷地の制約上、高架化工事を単線ずつ行う必要性により採用されたものである。このうち、北側の桁が、傾斜あるいは倒壊するという被害が多く見られた(写真21)。つまり、独立した単線軌道桁がお互い接触する状態での相互作用が破壊に影響を及ぼしているものと考えられる。また橋軸直角方向における安定性に弱点を有する構造であるため、想定地震動を上回る地震動が作用して、橋脚の剛体運動的な倒壊が生じているものと思われる。このような点を踏まえて、阪急電鉄では、JRのように、上部工を利用するのではなく、橋梁全体を全面的に更新することによる復旧対策を決定し、高架橋全体の取り壊し作業を実施している。

写真21 阪急電鉄の被害(夙川～西宮北口)

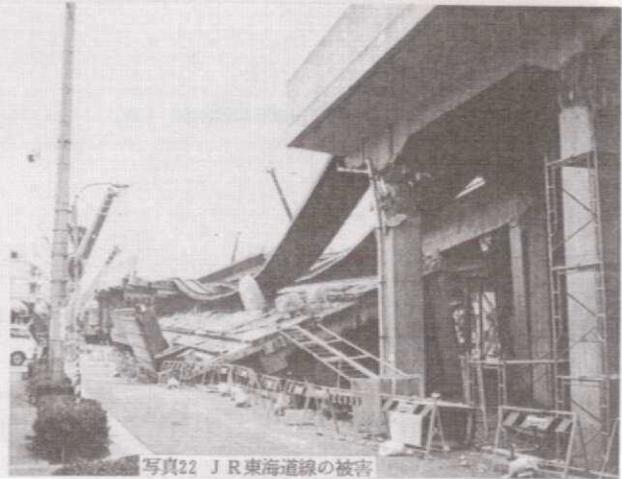
複線高架橋の被害の方が南側の下り複線高架橋よりも大きくなっている(写真22, ただし, 六甲道駅西側では逆のケースもある)。これは, お互いに接触した独立桁(上り, 下り)の相互作用に起因しているものと考えられる。

写真22 JR東海道線の被害

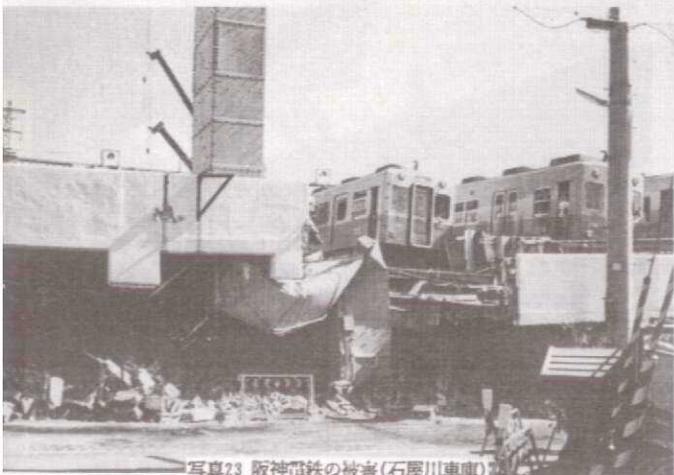
阪神電鉄の石屋川車庫については, 写真23に示したように, 高架構造の車庫が南北に接触した構造形式となっており, さらに, その北側には, 阪神本線の高架軌道桁が接触している。崩壊形態は, 車庫南側桁が南側へずれ, 北側桁が北側にずれて高架軌道桁を北側に押し出している。南側車庫には車両がほぼ満載の状態であった。この箇所についても, それぞれ接触した高架桁どうしの相互作用が破壊形式に影響を及ぼしているものと考えられる。また, 阪神電鉄の高架軌道桁は, 複線のR C立体ラーメン構造であるが, 高架下は, 構造的に壁が一体化した商店街が存在しており, これが, 高架桁剛性に影響を及ぼすとともに, かなり複雑な破壊状況を呈している。たとえば, 連続ラーメン高架橋の高架下の一部が壁構造であり, 他の部分が壁のない駐車場である場合には, 平面内での回転(一端が南側ずれ, 他端が北側ずれ)が生じている。

写真23 阪神電鉄の被害(石屋川車庫)

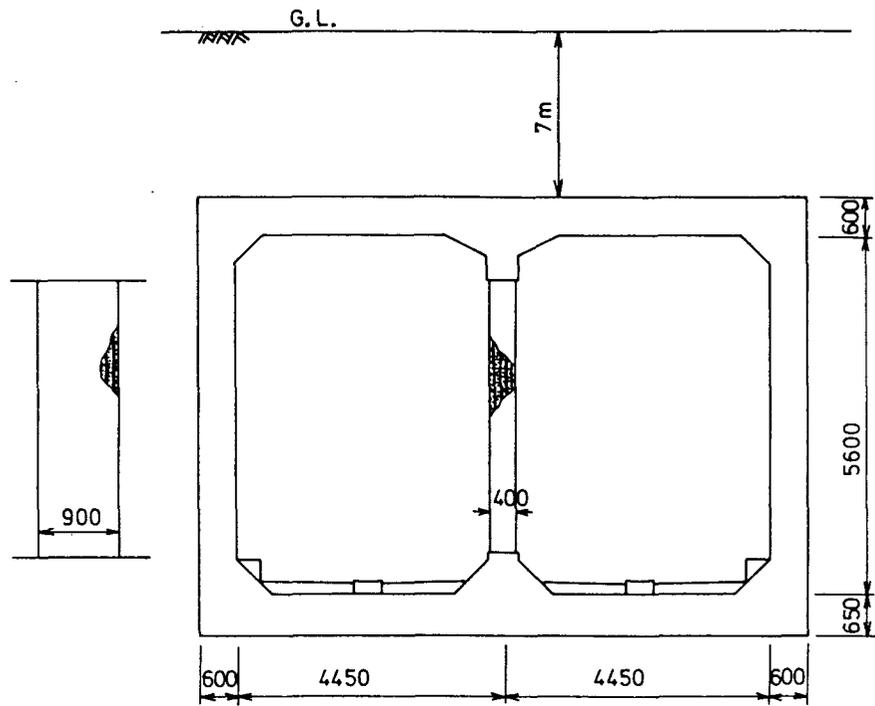
神戸市営地下鉄の三宮駅、上沢駅および新長田駅東線路部の被害状況の一例を図-6.1、三宮駅付近の地質資料を図-6.2に示す。各駅では鉄筋コンクリート函形構造物の中柱が破損しており、側壁には損傷は見られない。中柱の縦断方向の間隔は、三宮駅では中心間5mとなっている。また、三宮駅は地下3層構造となっているが、地下2、3階乗降ホーム部の鋼管柱には異常が見られない。鉄筋コンクリートと鋼管の破壊強度の違い、鋼管の延性特性等が破損メカニズムを考える上でも一つの要素となろう。

図-6.1(c) 新長田駅東線路部の中柱の被害状況

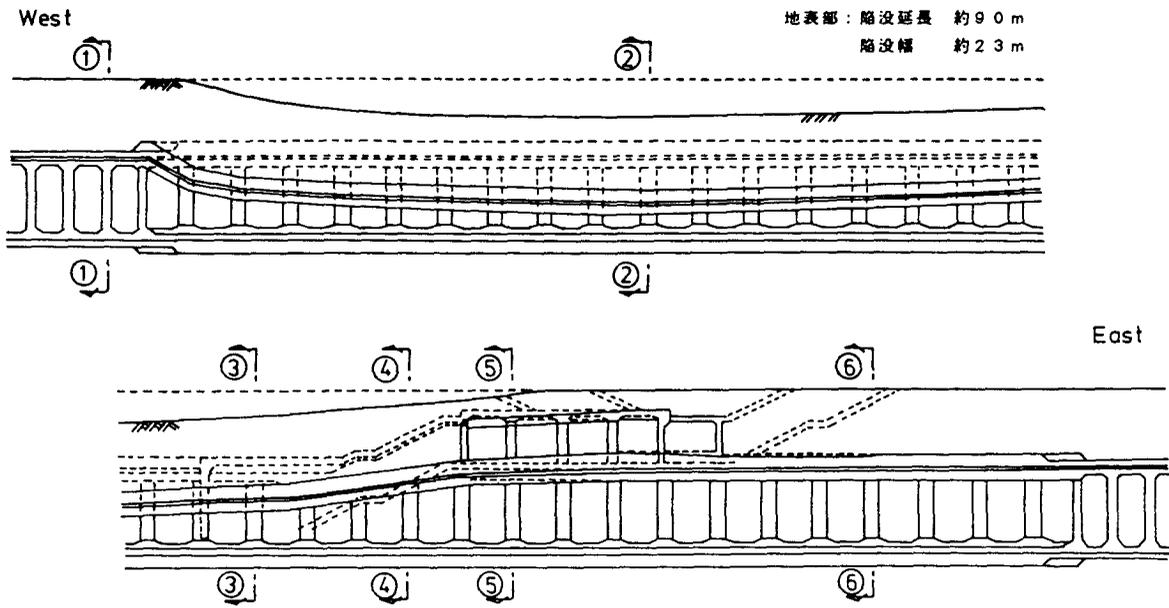
神戸高速鉄道の大開駅の被害状況図として、縦断図を図-6.3、横断図を図-6.4に、また駅付近の地質資料を図-6.5に示す。報道写真や第1次報告書の写真で周知のように、大開駅構内の中柱(40×100cm、間隔は中心間3.5m)は軸方向鉄筋が屈曲し、コンクリートと鉄筋が分離して柱が座屈している。また、図示していないが、大開駅東側および西側の線路部の中柱(40×60cm、間隔は中心間2.5m)も鉄筋が露出する程度の損傷を受けている。大開駅構内の圧壊状況は甚大であるが、これは最終の破壊状況であって、破壊の始まりは神戸市営地下鉄の中柱の破損と同じ様なメカニズムであろうと想定して、以下の考察を進めている。なお、側壁の損傷については、大きな被害は報告されていない。

図-6.3 大開駅構内の被害状況の縦断図

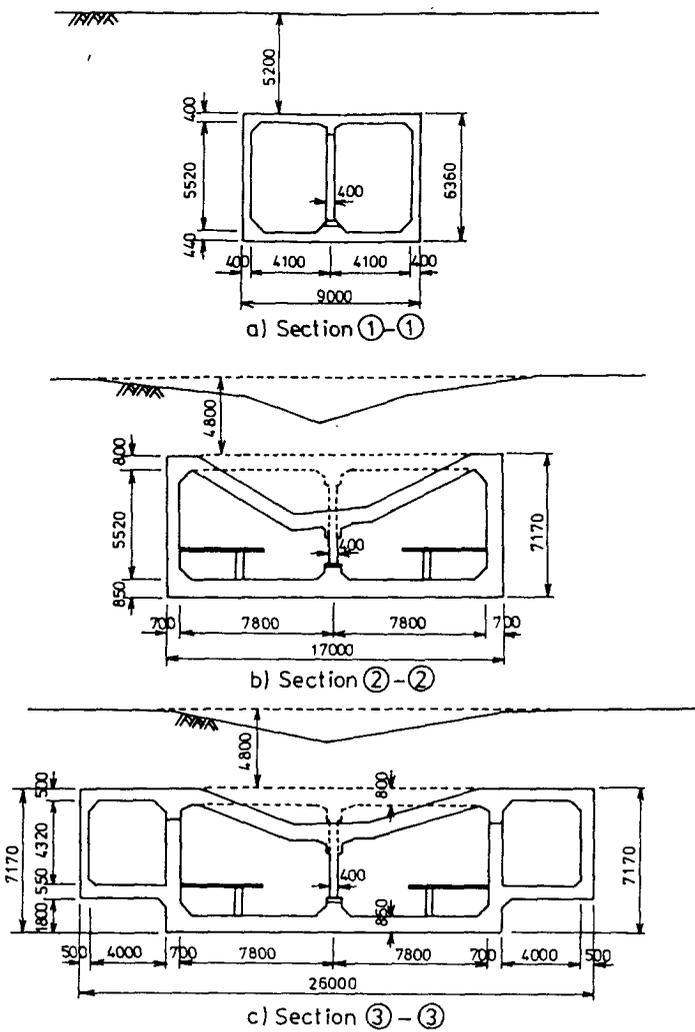
図-6.4 (a)~(c) 大開駅構内の被害状況の横断図

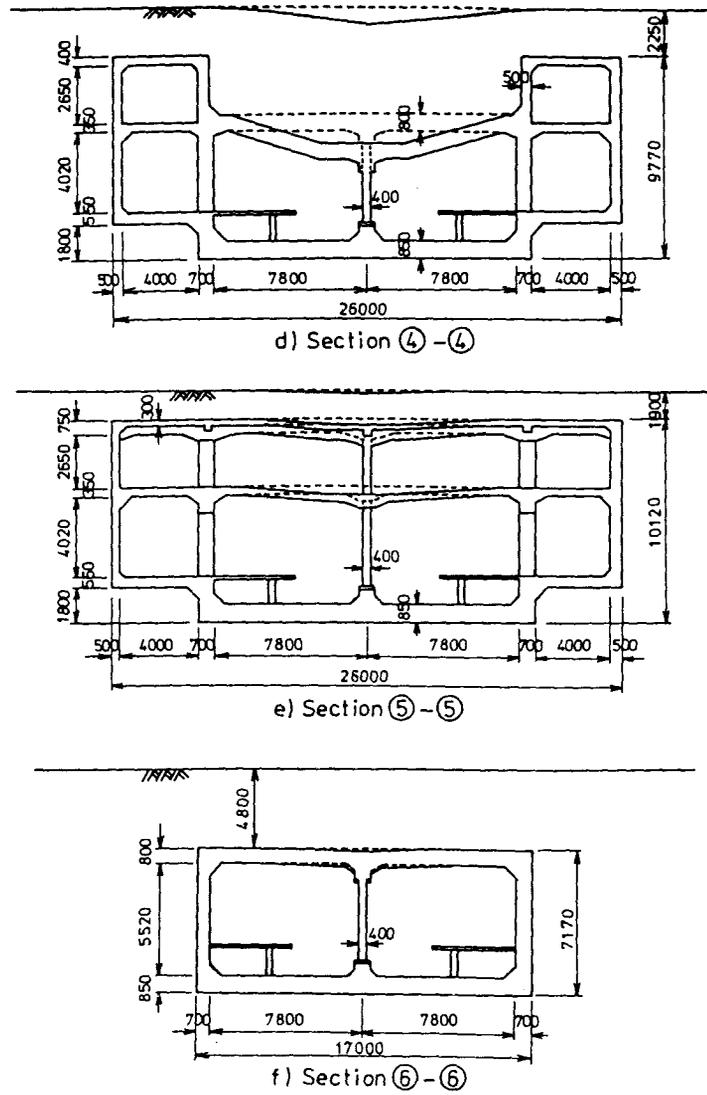
図-6.3 (d)~(f) 大開駅構内の被害状況の横断図

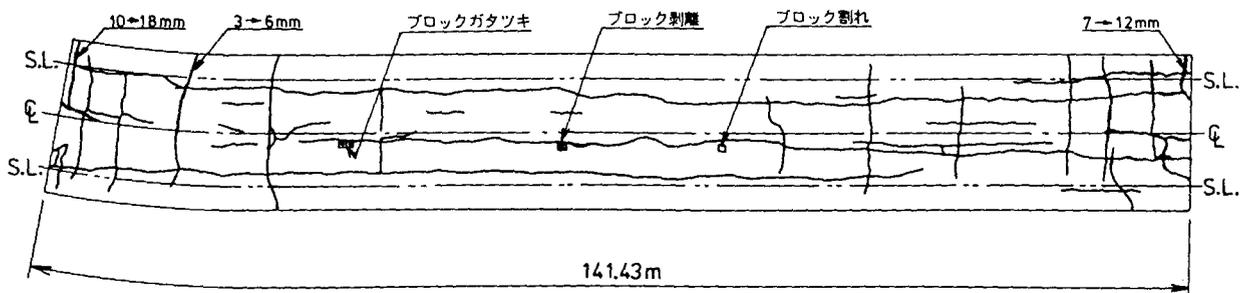
成のトンネルであり、コンクリート覆工の内側にコンクリートブロックを手積みで仕上げたものである。会下山トンネルでは、天端、S Lおよびその中間に計5本の微小な水平クラックが観察された。最も大きな被害は東山トンネルで生じており、トンネルの平面位置を図-6.6、クラックマップを図-6.7、湊川方（東側）坑口付近で実施した地質調査の結果を図-6.8に示す。東山トンネルでは、両坑口付近で10mm程度に達する数本の輪切り状のクラックが目視できる他、ほぼトンネル全長に渡り天端部と南側の肩部に水平方向に目視で明確に分かるクラックが入っている。これはトンネルの南側から偏圧を受けたものと思われ、微小であるが、偏圧によるクラックは有馬トンネルにも見られる。なお、いずれのトンネルについても軌道には変状は全く観察されていない。しかし、ブロック積みの古いトンネルであり、目地詰材の劣化が明かに目視できるほか、トンネル壁面をハンマーで打撃したときの反射音から、ブロック壁のかなりの部分において地震動によって緩みが生じたものと思われる。また、ブロック自体の経年劣化も考えられることから、今後の列車運行時の安全性を確保するため、早急にトンネル覆工を補強・改修する必要がある。

図-6.7 東山トンネルのクラックマップ

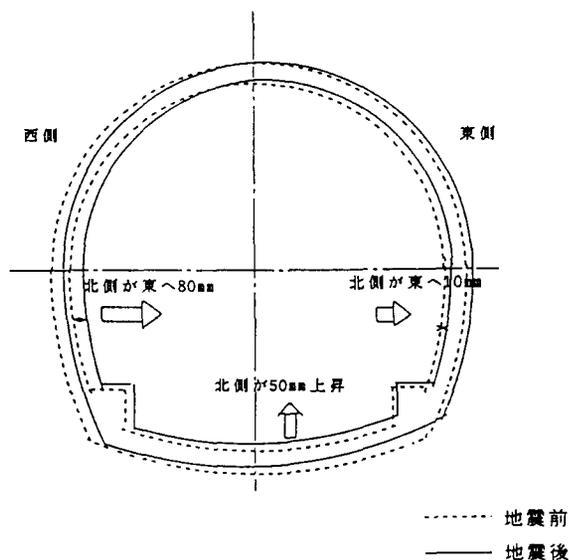
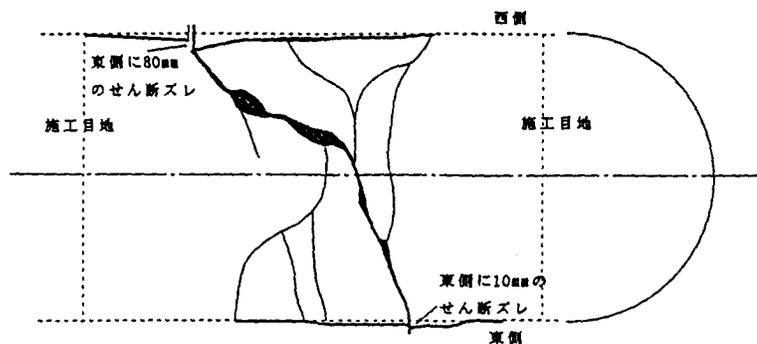
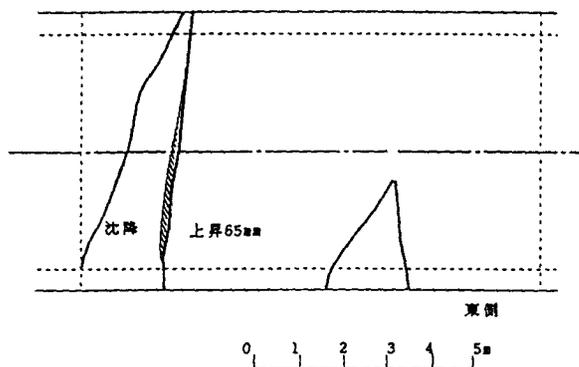
このトンネルはNATMによって掘削された全長1442mの水路トンネルである。トンネルはほぼ中央で横尾山断層と直交しており、その個所を挟んで上流側（北側）と下流側（南側）のトンネル覆工に図-6.9に示すような変状が生じている。これに伴って発生したクラックを図-8.10に、トンネル縦断方向の地質と変状位置を図-6.11に示す。筆者らは地表面踏査による断層の確認を行っていないため定かではないが、横尾山断層は動いていないとの報告が地質学者によってなされている。したがって、断層を挟んだ神戸層群と六甲花崗岩の両地層間に相対的な変形が生じ、この変形に対してコンクリート覆工

図-8.9 トンネル横断方向の変状

図-6.10 クラックマップ

は横断方向のせん断剛性のみでは抗しきれずに破断したものと解釈できる。なお、破断面における覆工の変状は最終的に両地層間の永久ひずみとして残ったものであり、振動中の最大移動量については不明である。

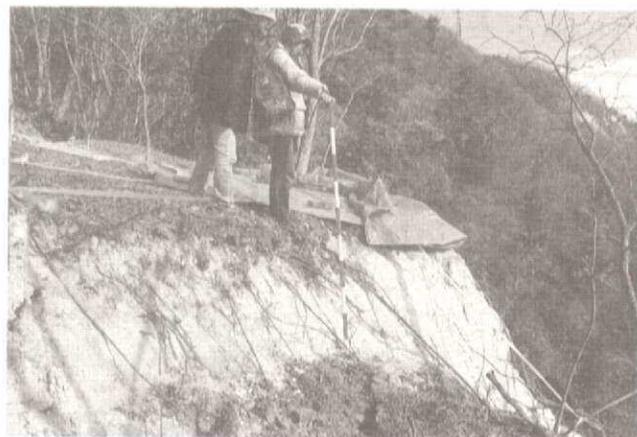
されずこの角礫内の空隙を流下していた。写真-2も芦屋川の様子であるが、写真右側の斜面が崩落しているのに対し、左側の斜面上には露頭した風化基岩が玉石状で崩落せずに残っている。このような玉石が何故に崩落しなかったかを今後考えていく必要がある。さらに、その他の特徴としては、8)崩壊あるいは崩落までには至っていないが、大きな亀裂が発生した斜面もいくつか見られた。写真-3は灘区鶴甲老人ホーム東斜面で見られた崩壊にまで至っていない滑落崖の様子である。当該斜面は尾根の形状を示しており、尾根筋は登山道として活用されている。ここにはコンクリート階段が施工されていたが、2ヶ所でこの写真に見られるような落差約1mの滑落崖が出現した。当然コンクリート階段も破壊した。このような斜面はすでに破壊面が生じているため、今年の梅雨の豪雨による崩壊等の二次災害が懸念される。

写真-3 発生した滑落崖（灘区鶴甲）

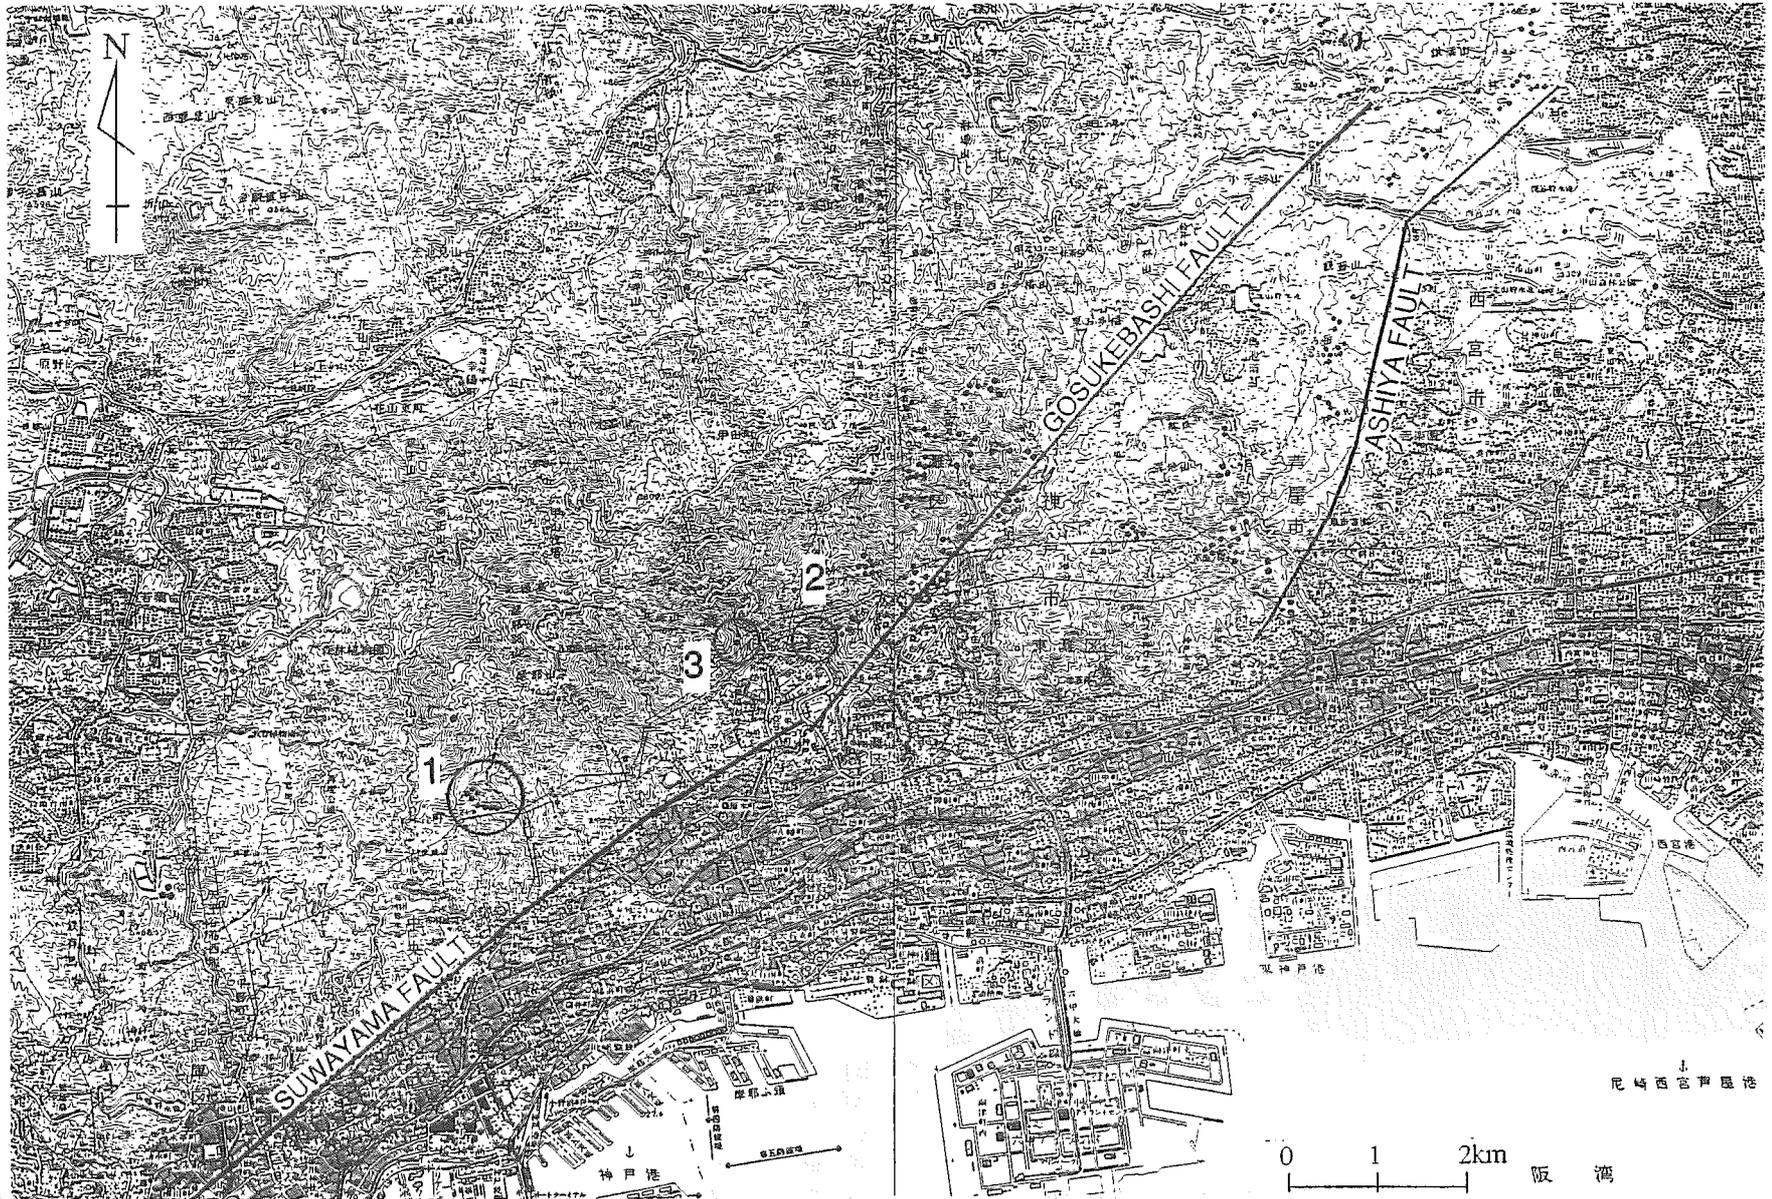
今回作成した縮尺1/10,000の崩壊分布図を用いて縮尺1/50,000の崩壊分布図を作成した³⁾。しかしこの小縮尺地形図では崩壊形状が表現できないため、崩壊発生位置を丸印で示した。従ってこの印は崩壊の大きさを表してはいない。図-2はこのようにして得られた東六甲地域の崩壊分布図を示す。全体として2本の帯状に分布している様子がうかがえる。なお、この図には諏訪山断層、五助橋断層および芦屋断層⁴⁾のおよその位置をも示した。これによると今回の崩壊はこれらの断層に平行な位置関係で出現していることが推定される。このことは今回の崩壊が、1)断層の動きに起因するものか、2)全体として同じ地震エネルギーを受けたが、

図-2 東六甲地域の崩壊分布と断層
(国土地理院発行縮尺1/50,000「神戸」および「大阪西北部」の一部を使用)

断層地形として出現する急斜面のみが崩壊したのか、3)あるいはその両方が関係しているのか、等が考えられる。現在では断層によってコントロールされた断層地形として出現する急崖あるいは急斜面部で発生した崩壊が、結果的に断層に平行に出現したものではないかと考えている。今後、等加速度分布図等を参考にして更に考察を進める必要がある。

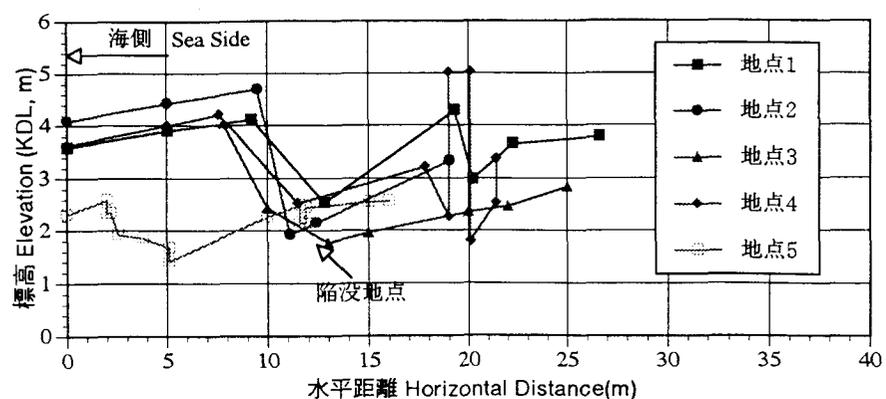
六甲アイランドでは、コンテナヤードでの護岸の側方流動が大規模に起こり、南端護岸ではコンテナクレーンの倒壊が生じており、島内では液状化現象が観察された。また西宮甲子園埋立地と同様に、六甲ライナー高架桁が島の北端護岸付近で落橋している。液状化現象については、埋立材料が泥岩質土が主であるため後述のポートアイランドに比べて広範囲ではないが、島内道路の各所で灰色土の噴出跡が確認された。ポートアイランドでは六甲アイランドに比べて、多量のまさ土が液状化で噴出された感がある。護岸の変状としては、島内の5ヵ所で断面プロファイルを測量している。典型的な断面を示すと図-3のようであり、ケーソン直上近くの護岸表面は海側に傾斜し、その背後の陸側部分は護岸に引きずられるように水平移動しながら、護岸背後で大きな陥没を示している。

図-3 ポートアイランド護岸の変状測量図

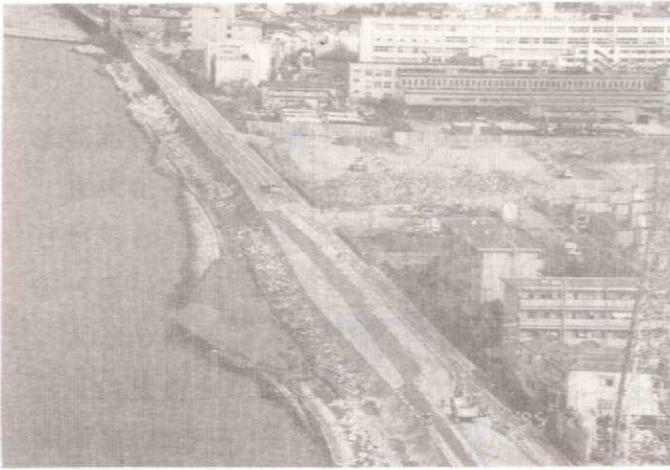
液状化と側方流動による堤体の沈下・崩壊,護岸のはらみ出し,天端での縦横断方向亀裂などが見られた.堤体の最大沈下量は約 3m に達している.緊急復旧の様子を写真-1に示す.

写真-1 上空から見た淀川左岸西島地区の被害と緊急復旧（協力：中日新聞）

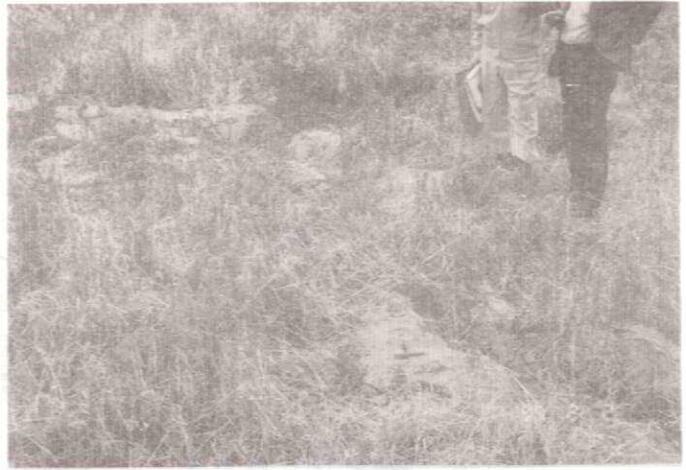
東園田橋の取り付け部では堤防が沈下し道路と堤体との段差が生じたが復旧されている.堤防の天端の縦横断亀裂,低水護岸の崩壊,表小段の崩落,法面根固めの浮き上がり,高水敷での噴砂(写真-2)などが観察された.噴砂の見られるところでは堤防に陥没・亀裂などが見られた.

写真-2 藻川右岸の高水敷における噴砂

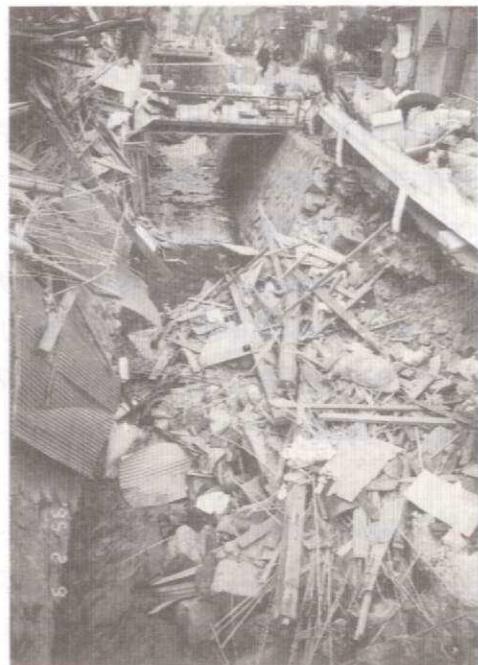
「表六甲河川」を図-3に示す。東川左岸の堤内地(津門中央公園)においては大きな地割れが見られ, 東川の兩岸の護岸は崩落していた。東川右岸に隣接する六湛寺川(西宮市雨水幹線)では, 写真-5のように河床のコンクリート床版が隆起するというきわめて特異な断面破壊が発生していた。建物被害の集中した天井川においては, 空石積み護岸の崩落, 天端道路の地割れをともなう護岸の崩壊などが典型的な破壊形態であった。河川断面が狭小で密集した住宅と連担している箇所では, 護岸の崩壊とともに隣接家屋が倒壊し河積が減少しているところも見られた(写真-6)。

写真-6 倒壊家屋の建材が河道内へ落ち込んでいる箇所（神戸市灘区高羽川） →

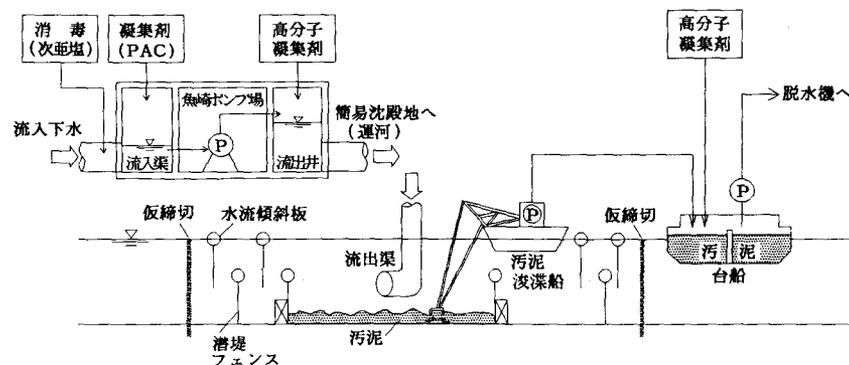
図1 運河を利用した簡易汚水処理模式図

H.7.1.27時点で処理場への流入水量は6～7万m³/日であり、簡易一時処理と塩素滅菌で対応している。その後、運河を矢板により締め切り簡易汚水処理場に利用している(図1)。
