兵庫県南部地震による
住宅建材被害実態調査報告書

平成7年10月

社団法人 日本建材産業協会

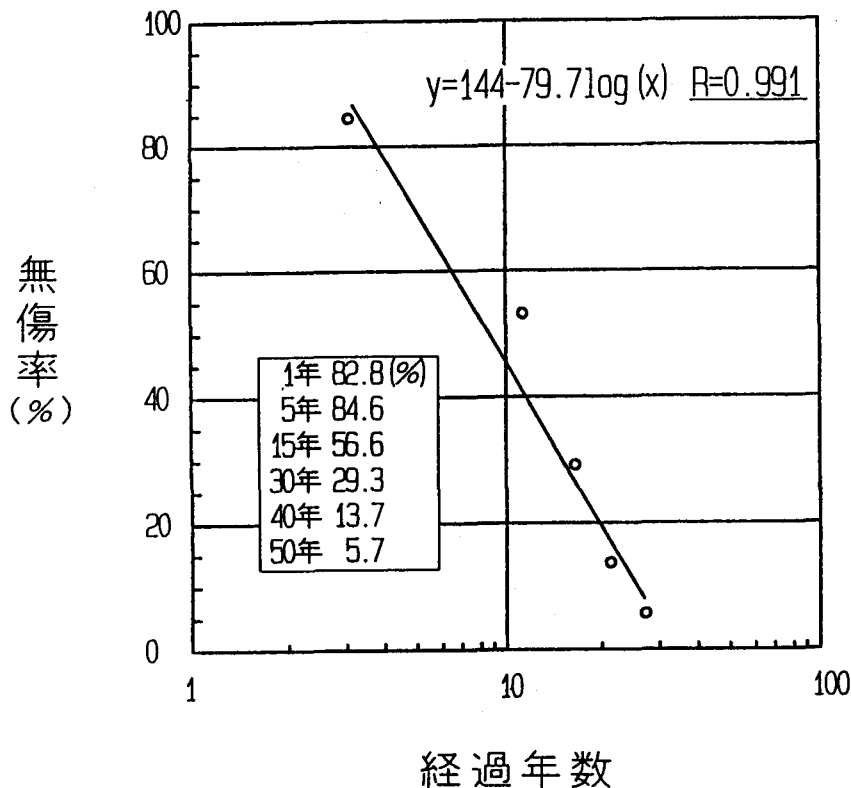
図 2-3-1 建築後の経過年数と無傷率の関係（全地域）

- (1) 表2-3-1より全地域・全構法の経過年数と無傷率の関係をみると、図2-3-1のごとくであり、相関係数（R）0.991、寄与率98.0%で相関がある。
- (2) 年数の経過とともに無傷率は低下している。これは経年による劣化等の因子が働いているものと思われる。

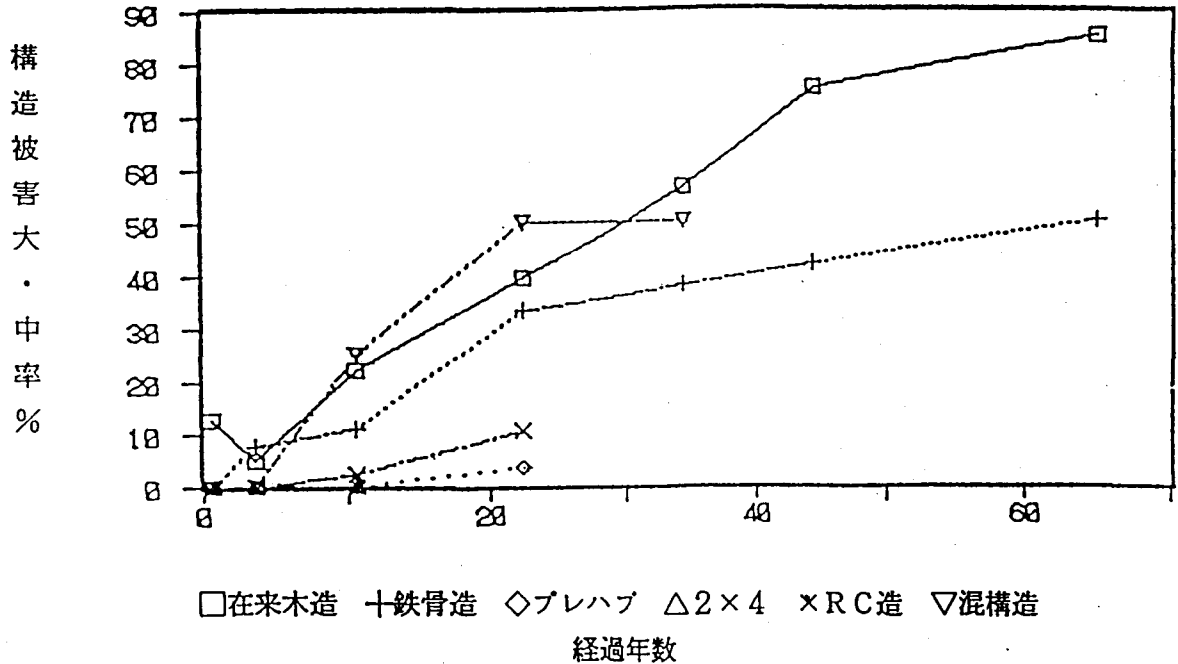
図 2-3-2 建築後経過年数と被害程度「大~中」の割合の関係 (全地域)

「在来木造、混構造」と「プレハブ、2×4」の(被害程度「大~中」の割合) / 経過年数の勾配にかなりの差がある。なお在来木造の経過年数が0.5年の場合で1棟に被害があった。
