神戸高速鉄道東西線

# 大開駅

## 災害復旧の記録

佐藤工業株式会社

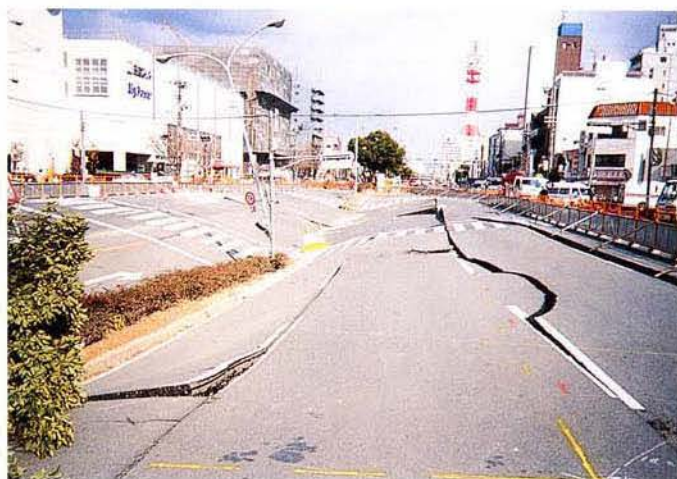
写真 3.1-3 国道28号線路面の陥没状況  
(新開地側を望む)

この交差点では、雨水幹線、上水道、下水道、電気、電話など多くのライフラインが国道 28 号線を横断しており、陥没により上下水道管が破損して湛水したものである。

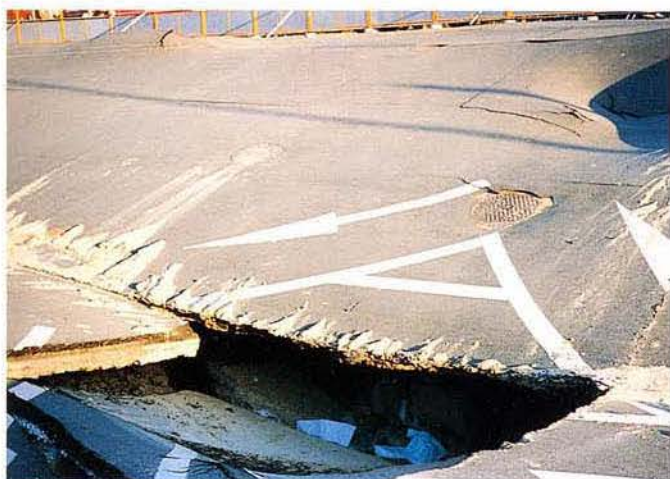
写真 3.1-4 陥没後の路面下の空洞

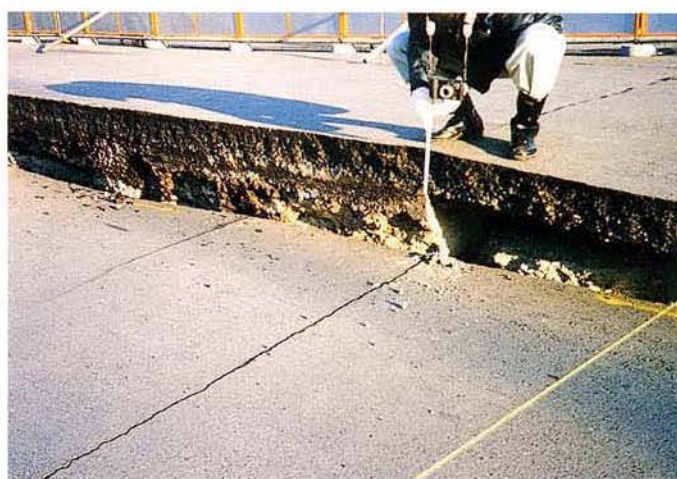
写真 3.1-5 陥没後の路面下の空洞

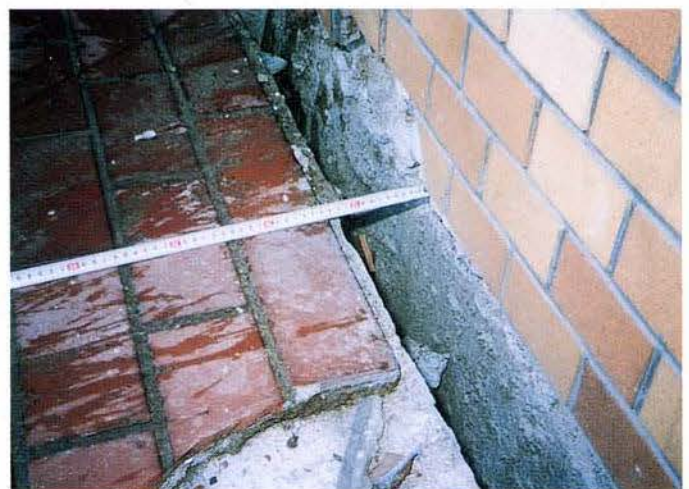
写真 3.1-8 県営大開住宅の海側

大開駅の南に位置する 5 階建の県営大開住宅（写真 3.1-6）では、山側の国道 28 号線沿いの歩道が盛り上がり（写真 3.1-7）、海側の地面との間には約 10cm の亀裂が生じた（写真 3.1-8）。また、建物の前の道路には地下鉄の換気塔があったが、補修の過程で掘削したところ、写真 3.1-75、図 3.2-4 に示すように、約 4m の深さの打継ぎ面で上部が 3cm 程度山側に移動し、鉛直方向鉄筋（ $\phi$  9mm）が切断されていることが確認された。これらのことは、南北方向に大きな地震力が作用したことを示している。

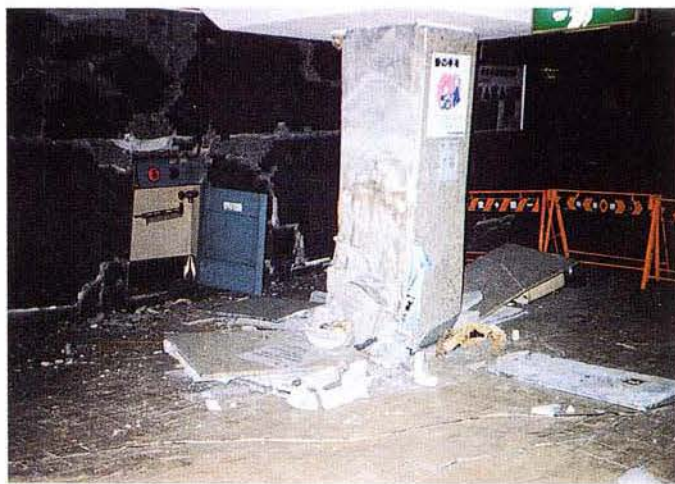
写真 3.1-12 改札口を入ったところの柱

コンコースの状況を写真 3.1-11.12.13.14 に示す。コンコースの床版に生じたひび割れ（単位 mm）の状況は図 3.2-6 のとおりで、図 3.2-1(a) に示した下から見た上床版のひび割れと比べると、ひび割れのパターンは異なり、柱 24 と柱 25 を囲む

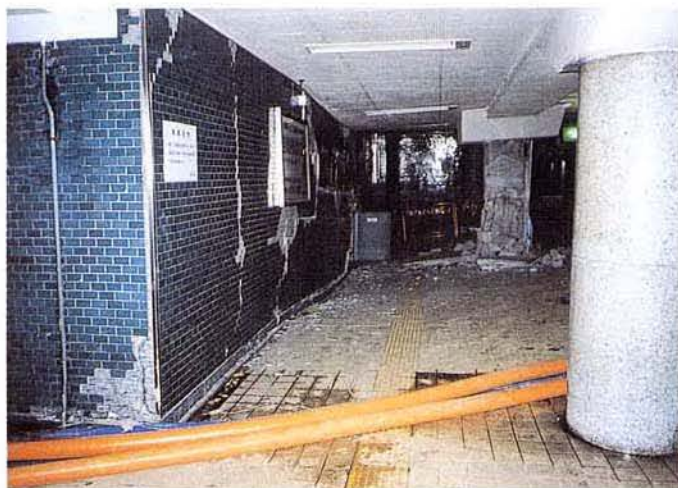
写真 3.1-13 コンコースの床版  
(海側→山側)

ような半円形のひび割れである。これらのひび割れは、2本の柱の崩壊によって発生したものと考えられる。

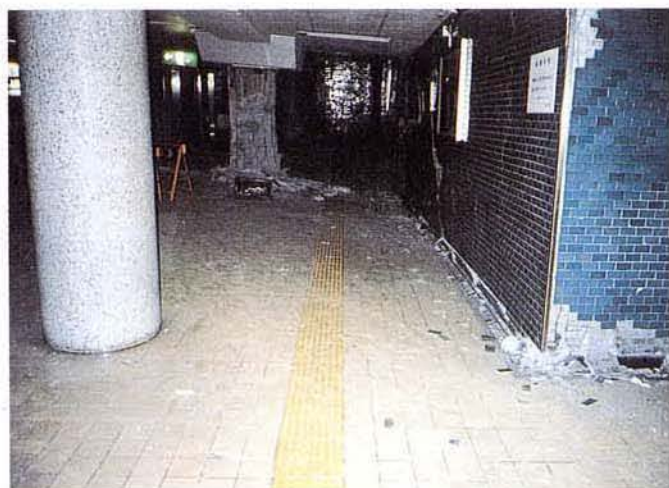
写真 3.1-14 コンコースの床版  
(山側→海側)

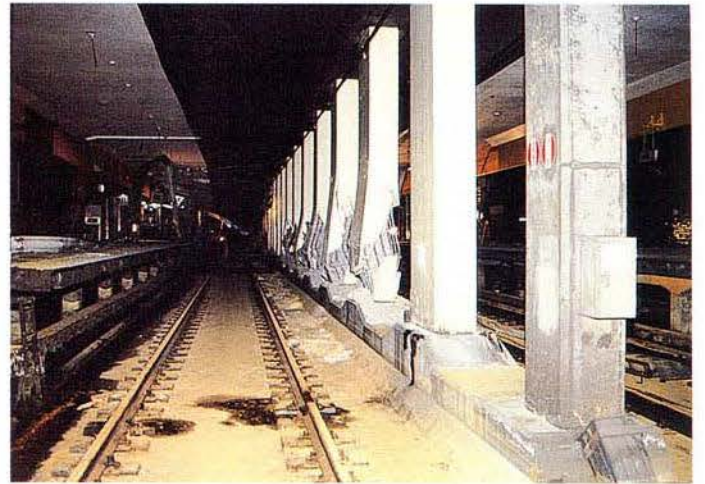
写真 3.1-18 新開地側（海側）

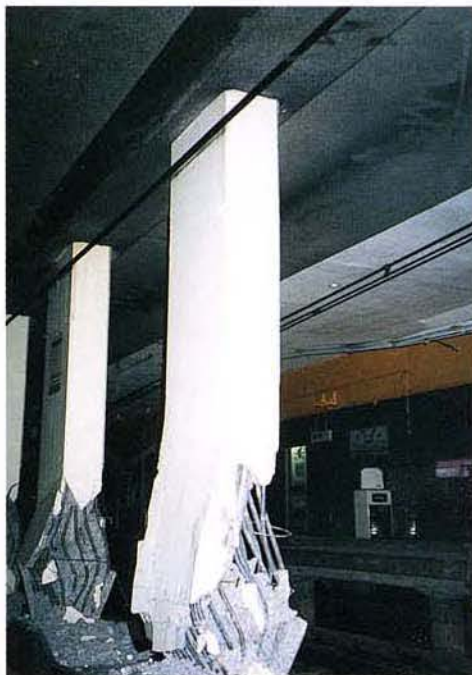
写真 3.1-22  
脚部の圧壊（中柱31）

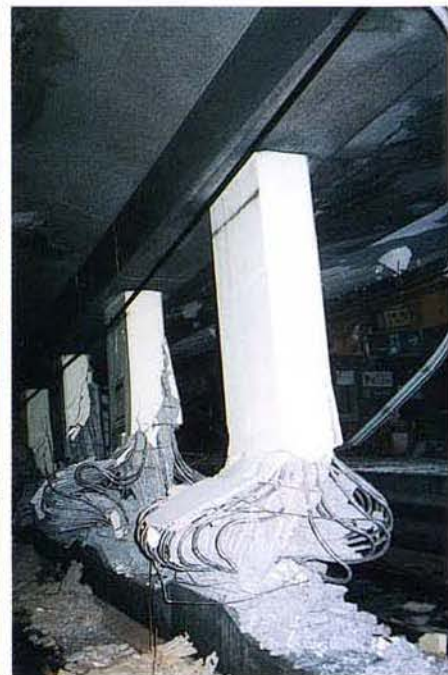
写真 3.1-23  
脚部の圧壊（中柱23）

被害はゾーン A で最も激しかった。ほとんどの中柱が完全に崩壊し、上床版が崩落した。この結果、もとの箱型ラーメン構造は図 3.2-2 に示すように M 字型断面に変形した。中柱の被害は大きく分けると 2 種類になる。すなわち、写真 3.1-19 に示すように破壊した部分が一方向に曲がっている場合と、写真 3.1-23 に示すよう

に対称形に曲がっている場合である。柱 7、11、12、16、19 では破壊した部分が山側に押し出され、柱 2～6、9、10、20、21 は海側に押し出され、柱 8、13、14、17、18、22～24 では両側に押し出された。

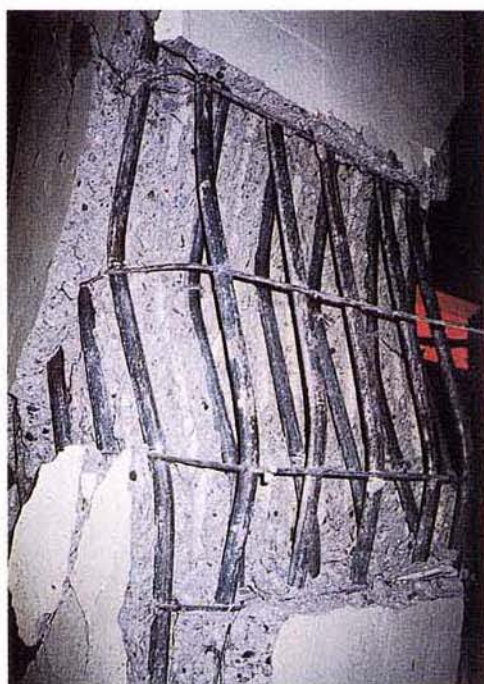
写真 3.1-24  
帯鉄筋の効果（中柱34）

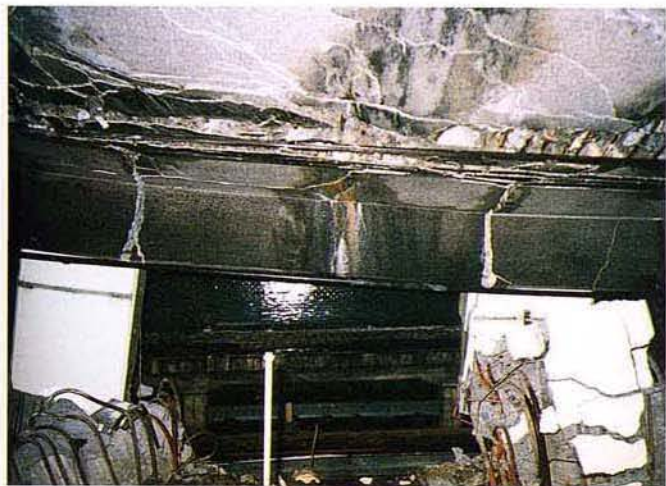
写真 3.1-26 中柱 3－4間の上床梁

ゾーン A において、上床梁は下に凸に折れ曲がり、中柱 9 付近で最も沈下して、間隔  $h$  は最小の 1.15 m となっている。設計間隔 4.02 m に比較すると、最大 2.9 m 程度沈下したことになり、これは図 3.2-3 に示した舗装版表面の沈下測量結果と同じオーダーである。この部分の梁には、写真 3.1-26、27 に示すように、中柱表面付近から上に向かって大きなひび割れが生じている。

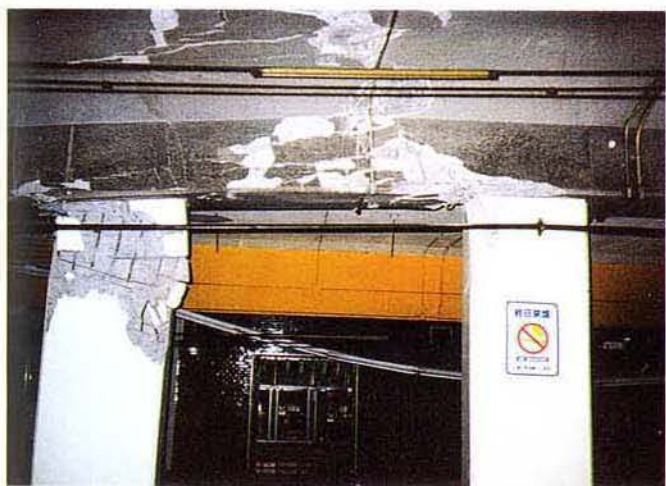
写真 3.1-28 中柱25－26間の上床梁

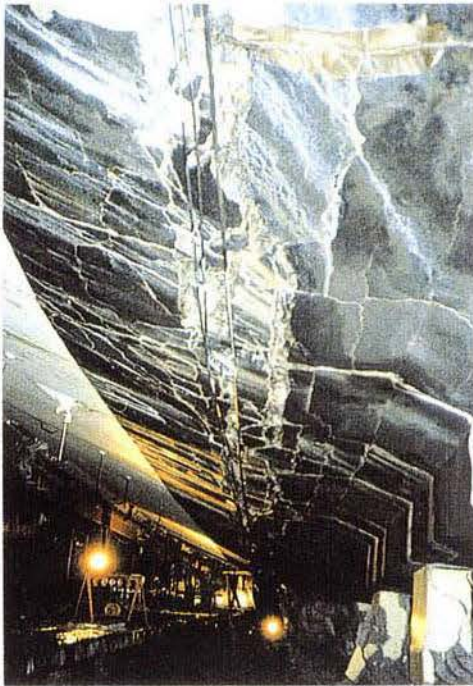
写真 3.1-30  
中柱18付近から高速長田  
方面を見た上床版（海側）

上床版における亀裂やひび割れ (単位 mm) の発生状況を図 3.2-1(a) に示す。プラットホーム端部から上床版下面までの高さ (単位 m) の実測結果は図 3.2-2(a)～(f) に示す通りで、上床版はゾーン A において折れ曲がり、中柱中心から 2.15～2.4 m の位置に、幅 150～250mm の亀裂が上床梁に平行に入っていた (写真 3.1-17、30 参照)。この位置は、図 2.2-6 に示すように、上床版下面の主鉄筋を上面に曲げ上げたために上床版の下面の主鉄筋が減少した位置に一致している。さらに、上床梁に直角方向の亀裂もほぼ等間隔に入っていたが、これらの亀裂は中柱の表面位置から入っているものが多く、亀裂幅は 70mm にまで及んでいるものもあった。上床版と側壁との接合部にあるハンチ付近において、写真 3.1-41、44、45 に示すようにコンクリートの剥離が見られた。

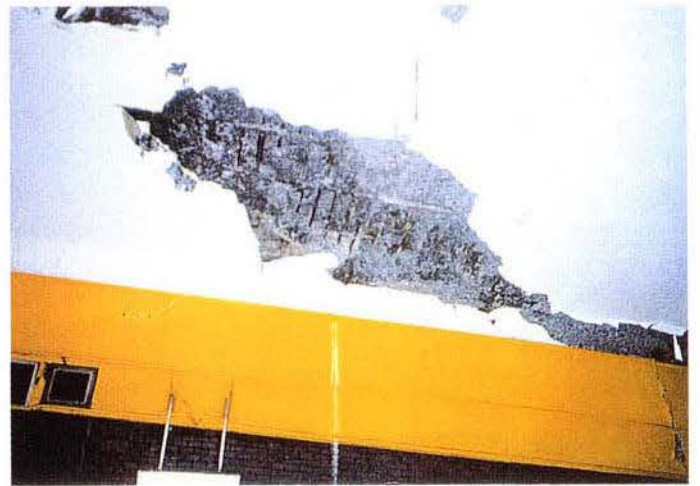
写真 3.1-31 中柱24の側壁側の上床版（海側）

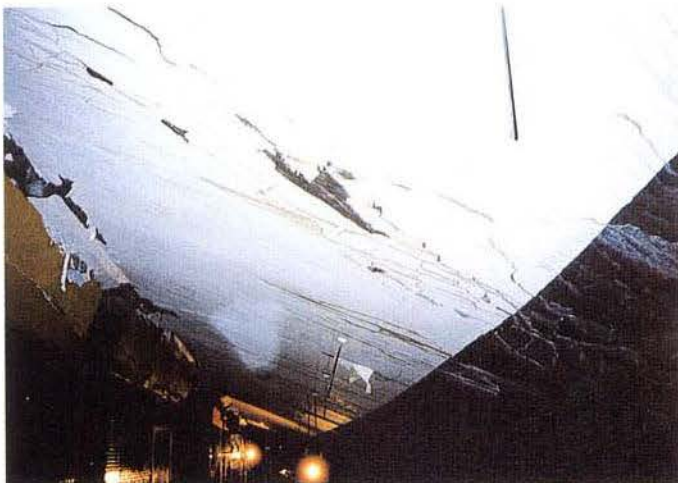
写真 3.1-32 高速長田側の端部から中央部  
を見た上床版（山側）

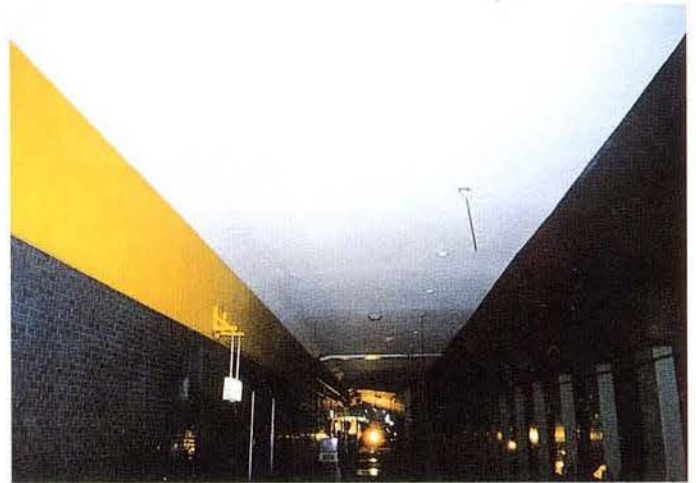
写真 3.1-33 新開地側の端部から中央部  
を見た上床版（海側）

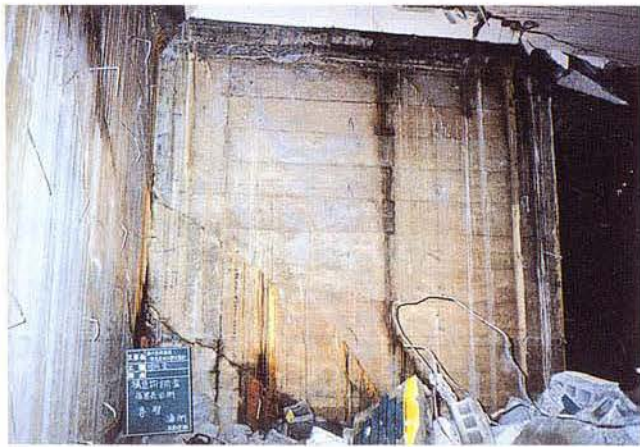
写真 3.1-34  
高速長田側妻壁（海側）

駅端部、階段部にある線路と直交する妻壁の被害パターンを図 3.2-2(g)(h)(j) 及び、写真 3.1-34～39 に示す。すべての妻壁に斜め方向のひび割れ（単位 mm）が観察された。

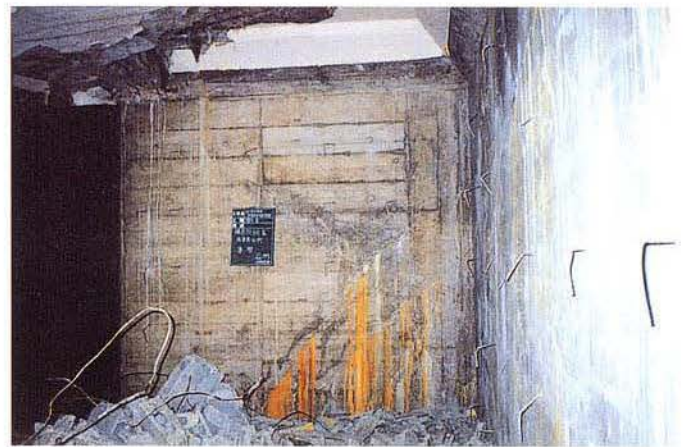
写真 3.1-35  
高速長田側妻壁（山側）

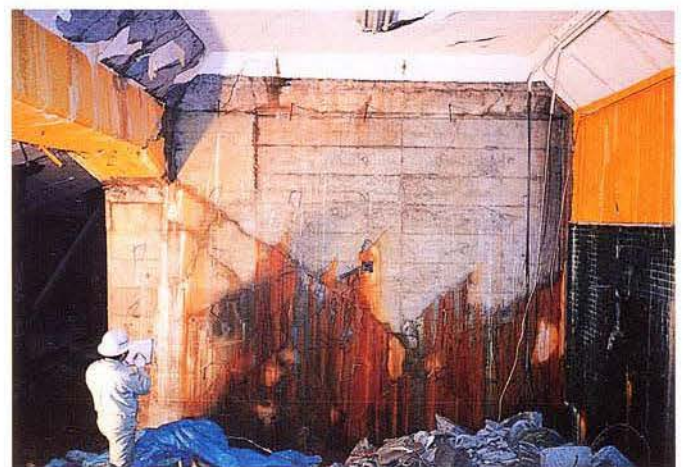
写真 3.1-37 階段付近妻壁（山側）

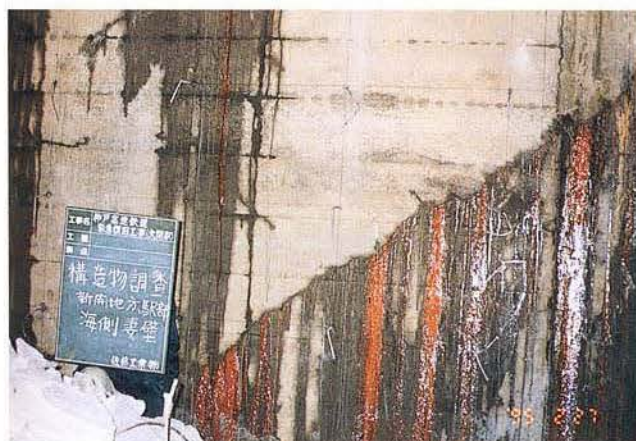
写真 3.1-38 新開地側妻壁（海側）

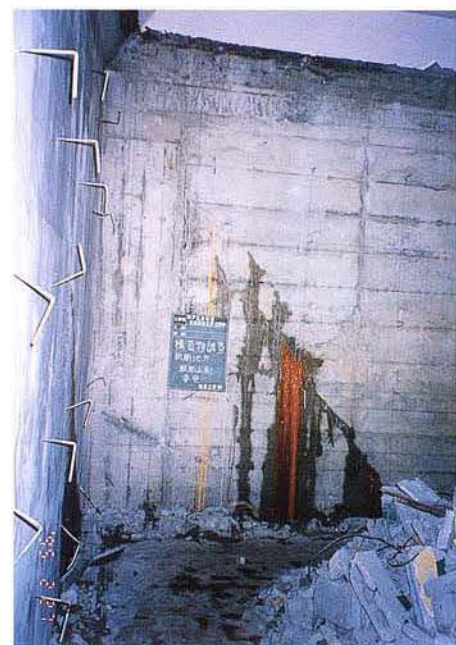
写真 3.1-39  
新開地側妻壁（山側）

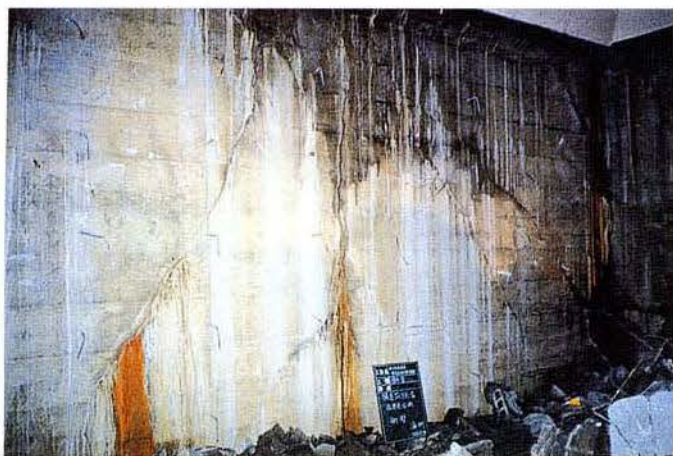
写真 3.1-40  
高速長田側妻壁付近の側壁（海側）

ゾーンAにおける、プラットホームから上の側壁においては、写真 3.1-41、44、45 に示すように、壁の上ハンチ下側にかぶりコンクリートの剥離が一様に見られた。高速長田側の駅端の妻壁近くでは写真 3.1-40、41 に示すように、数 mm 幅の斜め方向のひび割れが観察された。妻壁からかなり離れたところで写真 3.1-43 に示すように幅 0.1~1mm の鉛直方向のひび割れが見られたが、これは施工後温度応力等によって発生していたものが地震によってその幅が広がったものと思われる。

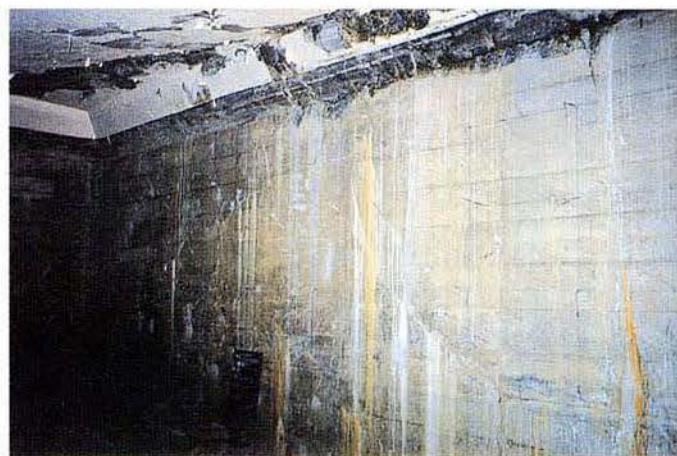
写真 3.1-41  
高速長田側妻壁付近の側壁（山側）

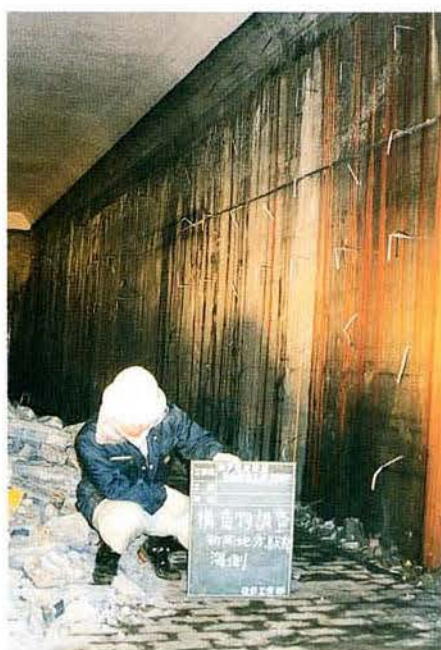
写真 3.1-42  
新開地側の側壁（海側）

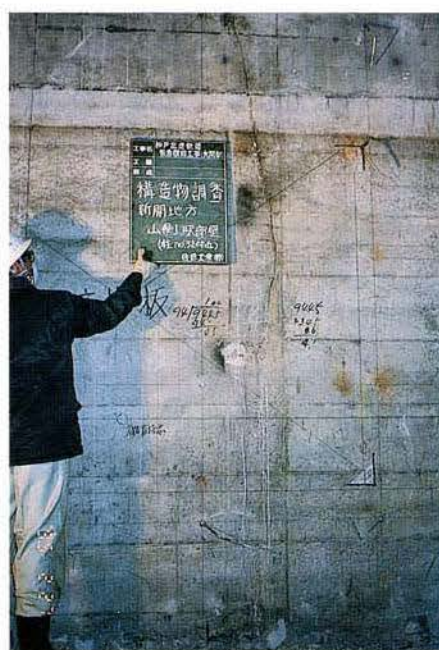
写真 3.1-43  
新開地側の側壁（山側）

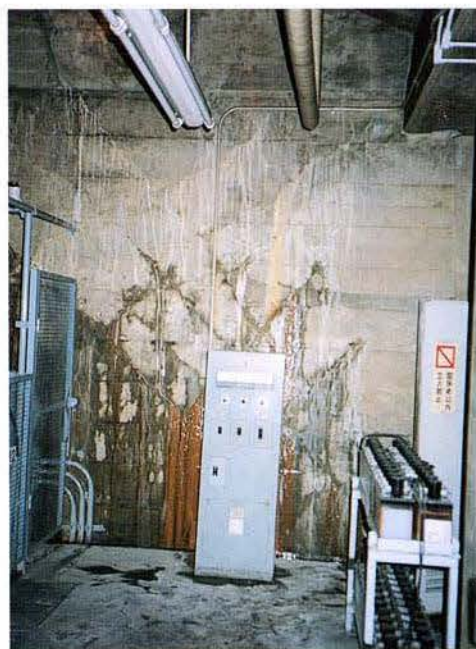
写真 3.1-51 電気室  
新開地側妻壁

これらの部屋は地下 2 階のプラットホームに隣接し、コンコースの下に作られている。部屋は鉄筋コンクリートの壁に囲まれている。図 3.2-2(i) 及び、写真 3.1-48.49.51 に示すように、妻壁には多くの斜めひび割れが見られた。プラットホームとの境をなす側壁には、写真 3.1-50.55 に示すような、上部ハンチ下端付近に水平な亀裂が観察された。天井には写真 3.1-52.54 に示すようなひび割れが観察された。また柱 24 付近に設けられている施工継目は写真 3.1-53 に示すように目開きが生じた。

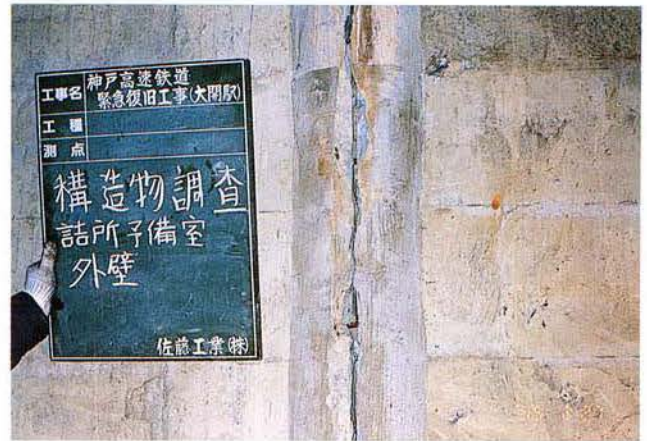
写真 3.1-53 予備室側壁の施工継目部の  
拡幅状況

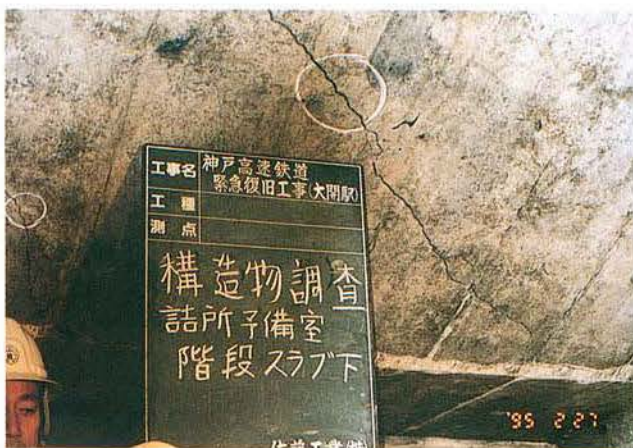
写真 3.1-54 予備室階段床版

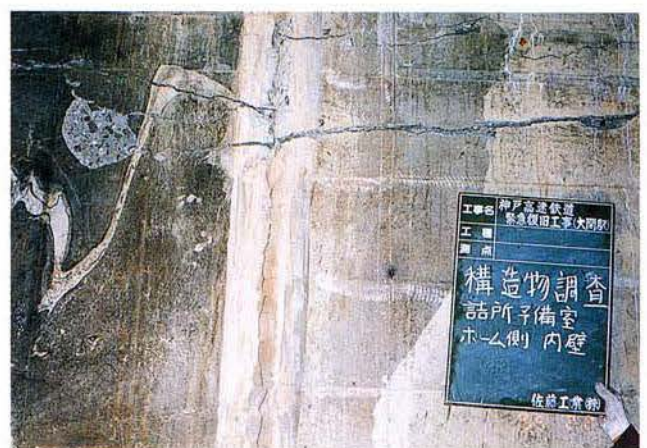
写真 3.1-55 予備室ホーム側側壁

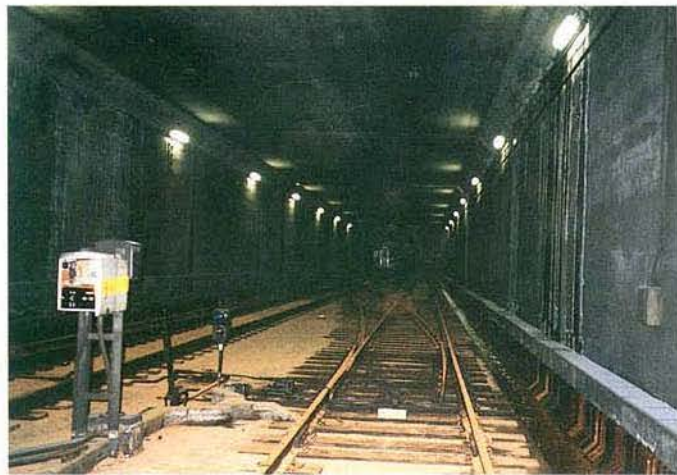
写真 3.1-61 駅部より一般路線部  
新開地側を望む

大開駅から高速長田駅側に向かう一般トンネル部の状況は写真 3.1-60 のとおりで、この部分の被害パターンを図 3.2-7 に、側壁部の被害状況を写真 3.1-62.63.64.65 に、中柱の被害状況を写真 3.1-68.69.70.71 に示す。図 3.2-7 において、距離程 0 は大開駅の高速長田駅側端を示し、柱 I は柱 1 の隣の柱である。海側の側壁下端は内側に押し出され、下側ハンチ付近の被りコンクリートの剥離が見られた。山側の側壁には中央部に水平に最大 10mm 程度のひび割れが数本走った。中柱の上下端のコンクリートに剥離が見られた。

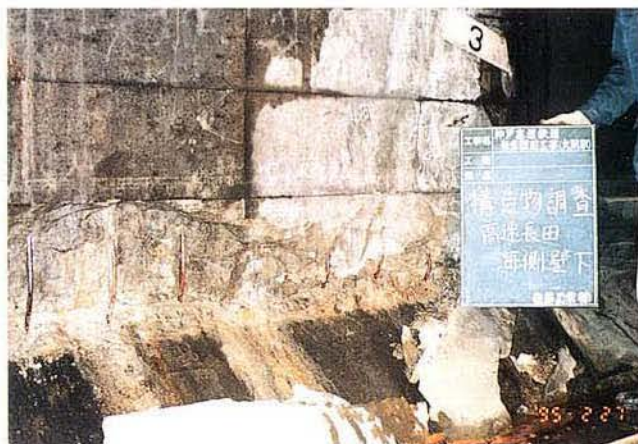
写真 3.1-62 一般路線部・高速長田側側壁  
(海側)

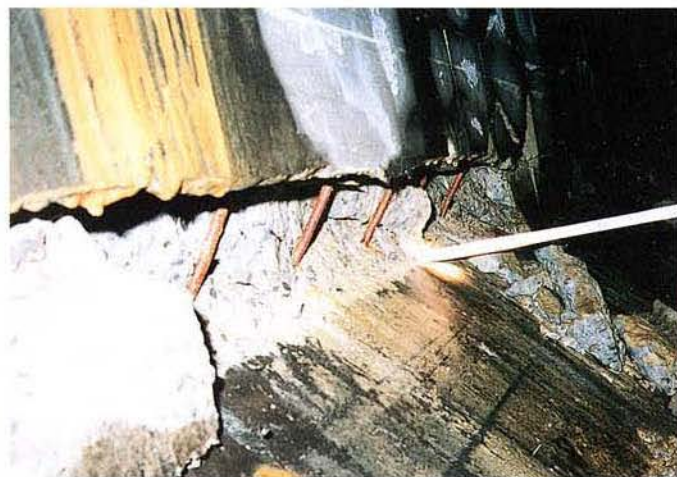
写真 3.1-63 一般路線部・高速長田側側壁  
(海側)

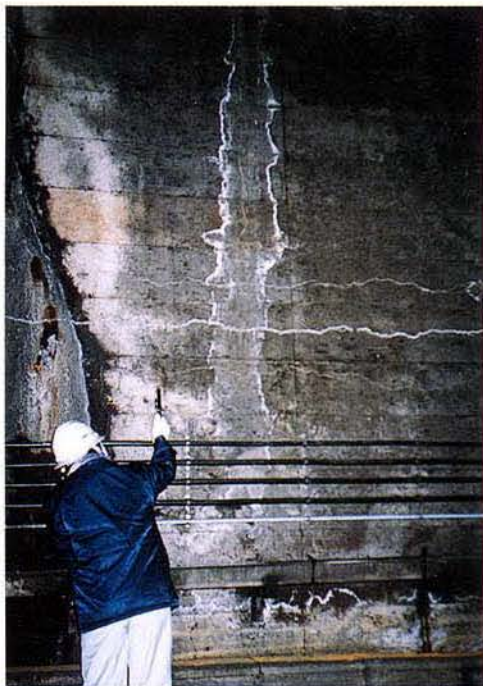
写真 3.1-64  
一般路線部・高速長田側  
側壁（山側）

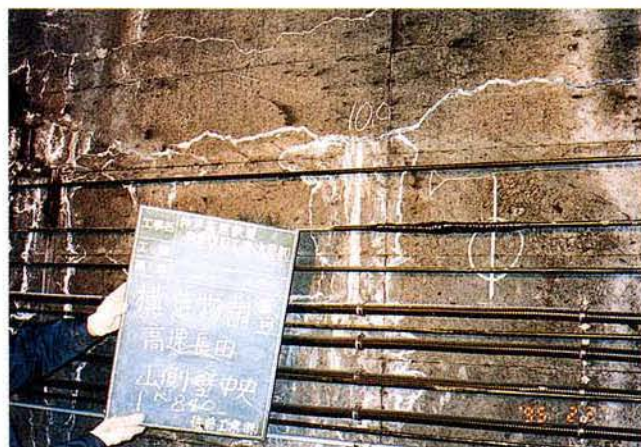
写真 3.1-65  
一般路線部・高速長田側  
側壁（山側）

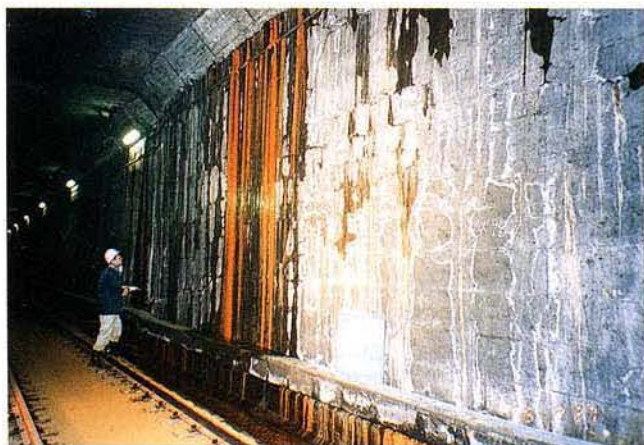
写真 3.1-66  
一般路線部・新開地側  
側壁（海側）

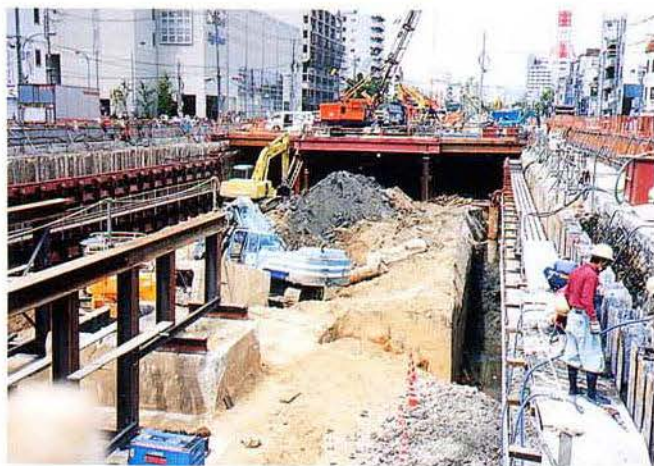
写真 3.1-72  
高速長田側端部付近の上床版の状況

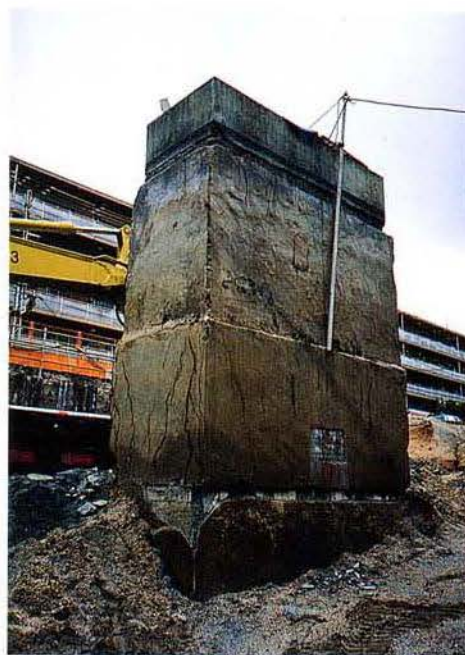
写真 3.1-76 換気塔  
（山側から望む）
