## I はじめに

## Ⅱ インテリア空間における被害調査について

### Ⅲ 住宅のインテリア被害調査結果

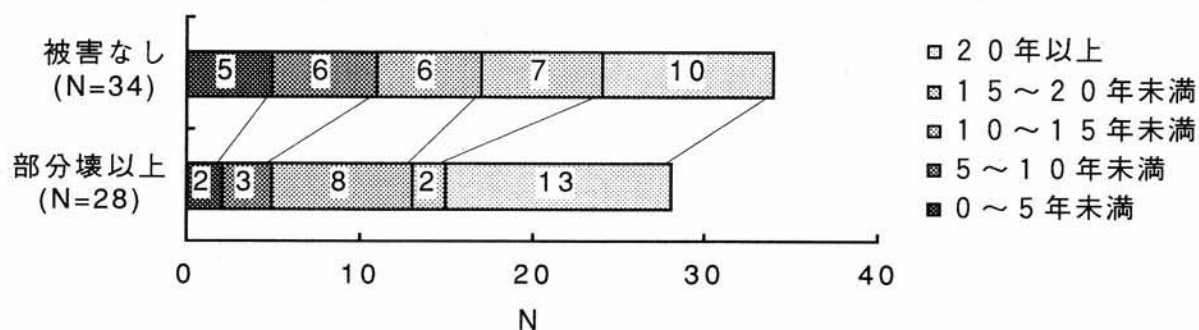
図2 住宅の被害と建築年数

比較したものが図2～3である。建築年数を見ると、部分壊以上の被害のある方が被害のない方に比べて10年以上の比率が幾分多い。また構造では、被害の有無によってコンクリート造と木造の比率に大きな違いは見られない。

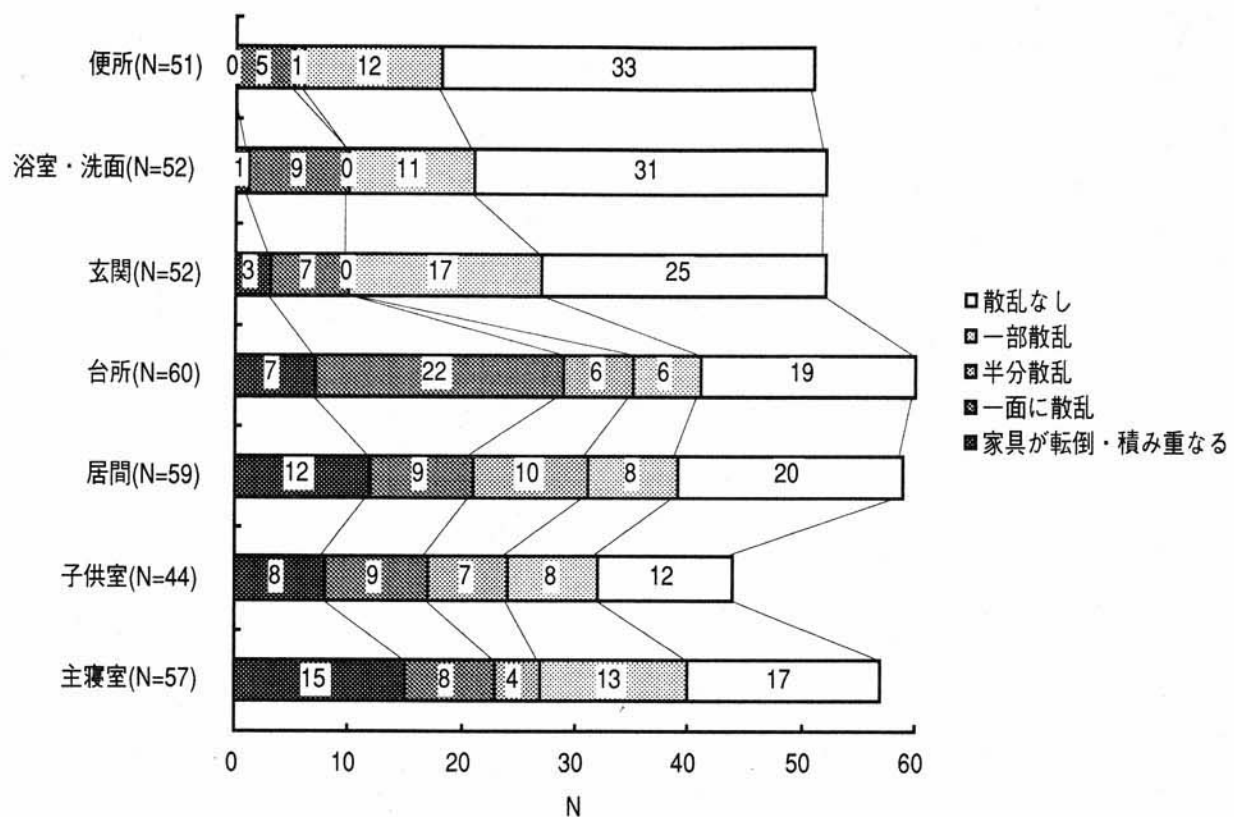
図4 各部屋の散乱状態

各部屋の散乱状態を示したものが図4である。散乱の被害が多かった部位は台所が最も多いが、家具の転倒は主寝室、居間が多い。台所では食器棚や冷蔵庫などがあるためそれらの収納物が散乱したものと考えられる。主寝室ではタンスが、居間では飾り棚が倒れたものと考えられる。それに対して、便所は比較的散乱は少なかったがもともと収納物が少ないためであろう。

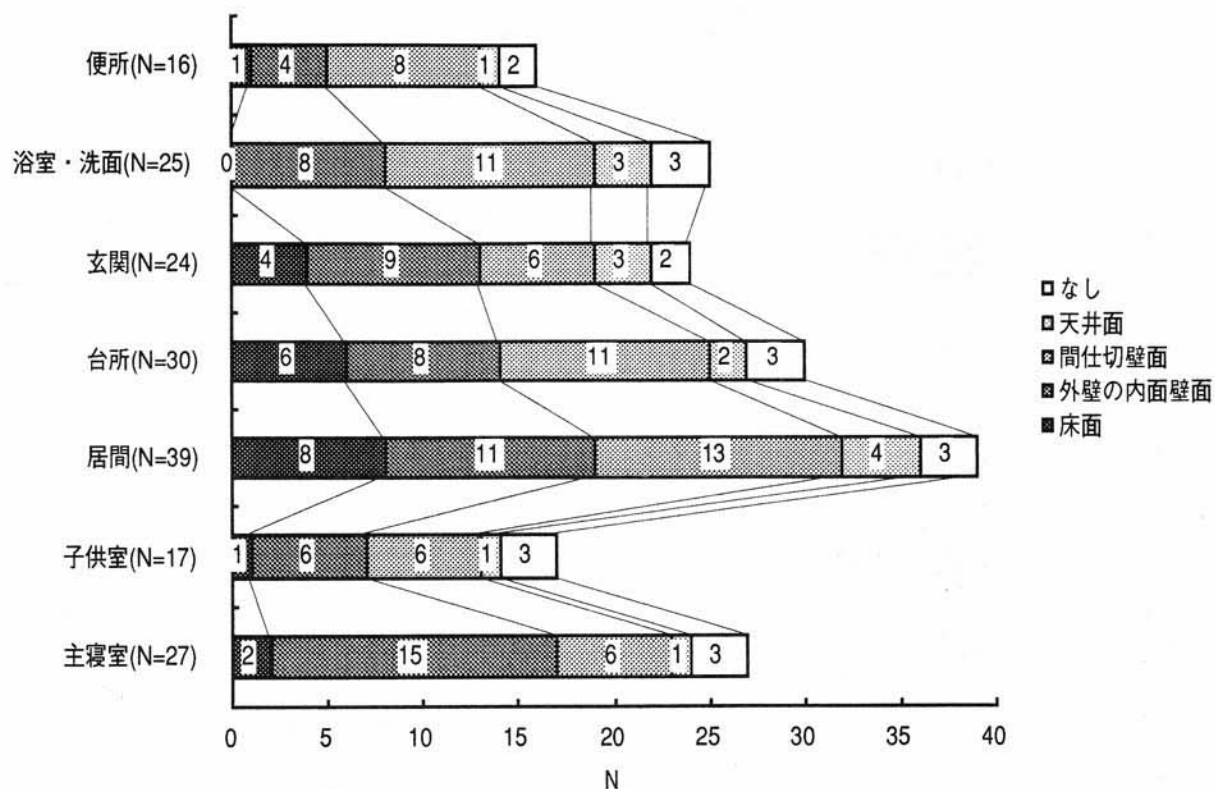
図6 各部屋の内装の被害部位

各部屋の被害部位を示したものが図6である。各部屋で被害のあった部位としては〈外壁の内面壁面〉や〈間仕切壁面〉などの壁面が多かった。次いで多いのが〈床面〉の被害で、居間、台所、玄関に見られるが、便所、子供室の床の被害は少なかった。床・壁・天井の全部位にわたって被害の多かったのは居間である。また、居間、台所、主寝室で床・壁の被害が多いのは家具の転倒落下や散乱との関係によるものと考えられる。

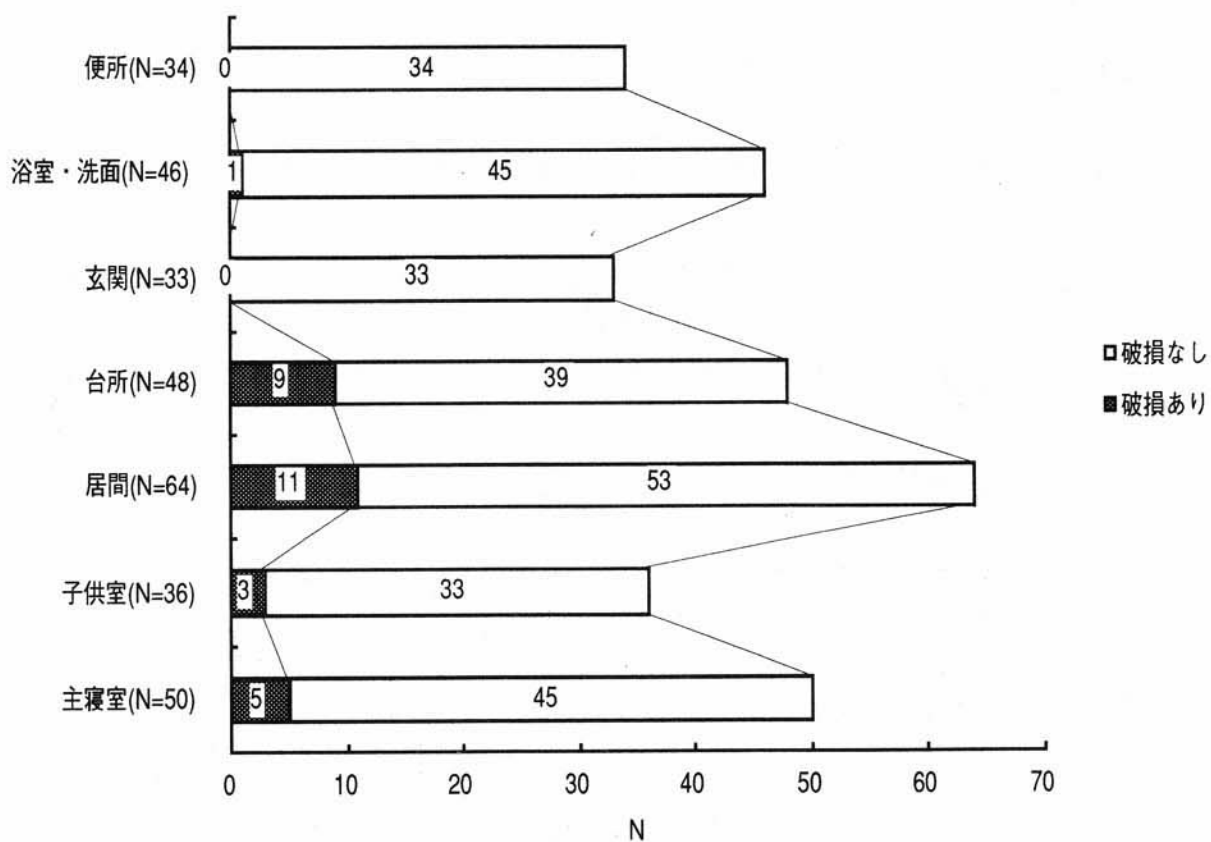
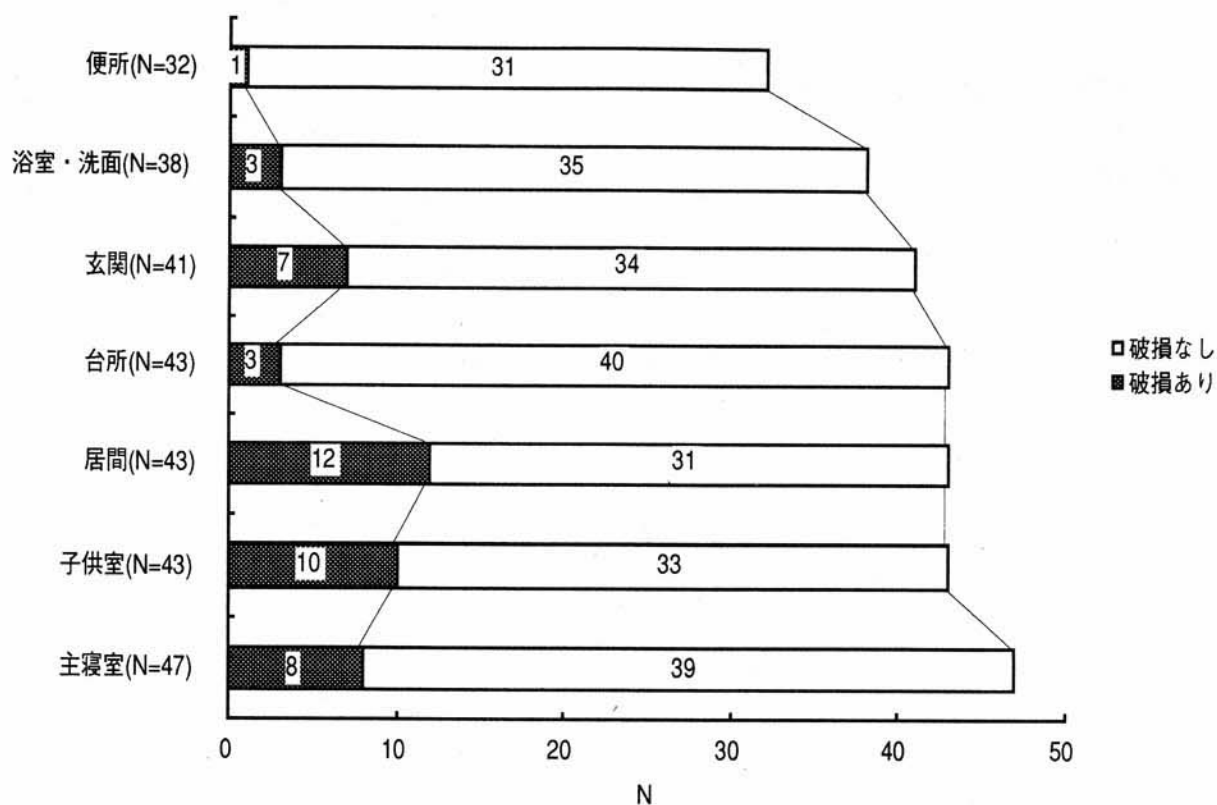
図7 各部屋のガラス付き建具の被害

図 8 各部屋のガラスなし建具の被害

〈ガラス付き建具〉と〈ガラスなし建具〉で被害状況を表したのが図7～8であるが、いずれも居間の建具に破損が多く、〈ガラス付き建具〉では台所が次いで多く、〈ガラスなし建具〉では主寝室、子供室、玄関が多い。

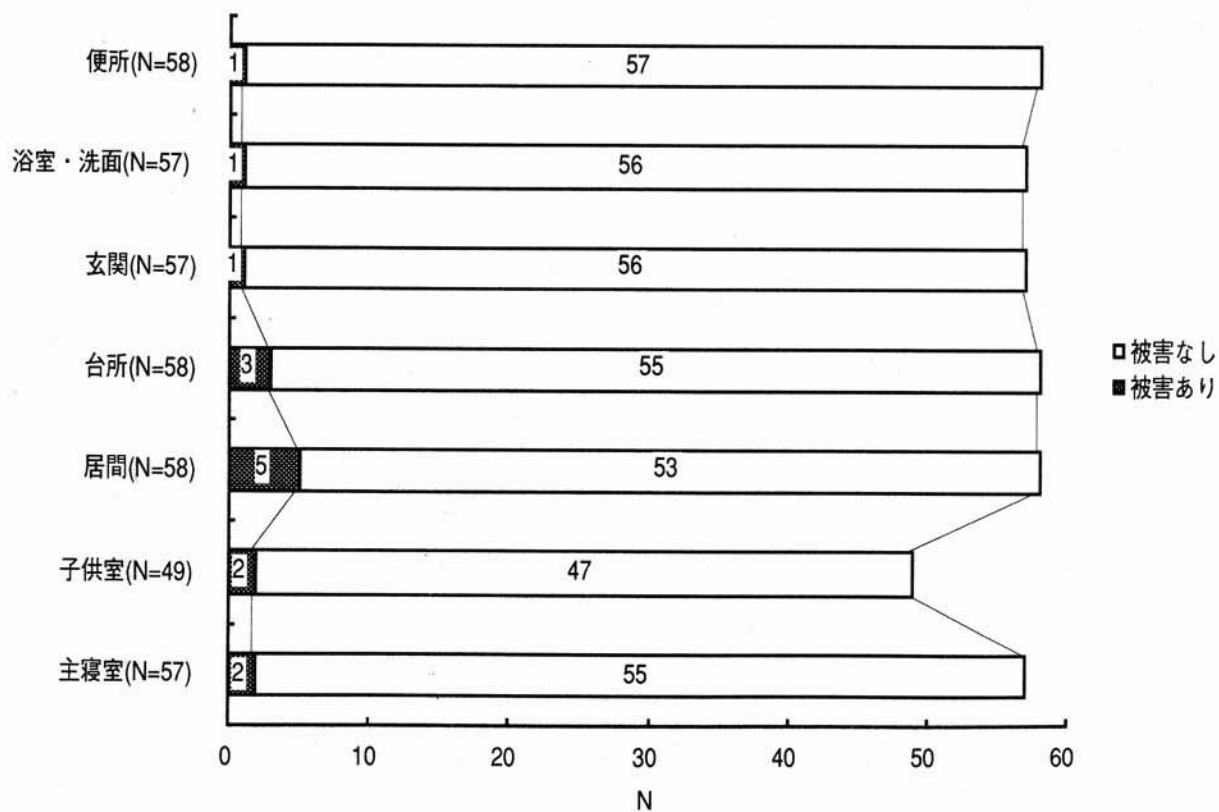
図 9 各部屋の天井付き照明器具の被害

〈天井付き照明器具〉の被害状況を示したのが図9である。〈天井付き照明器具〉の被害は全般的に少ないが、室内の散乱被害の多かった居間、台所などで1割程度見られた。

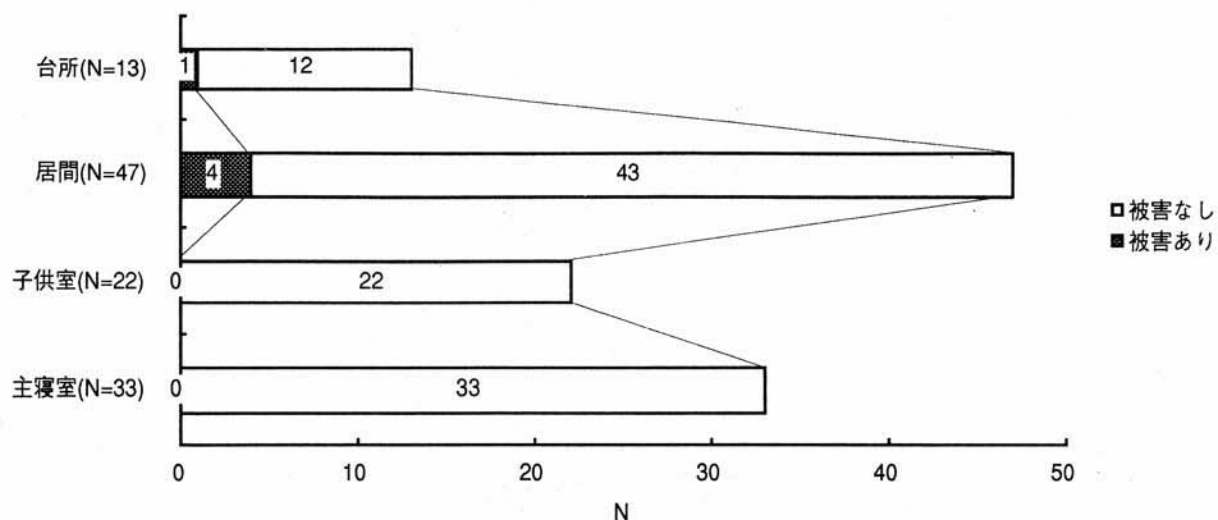
図10 各部屋の暖冷房機器の被害

〈暖冷房機器〉の被害状況を示したのが図10である。〈暖冷房機器〉は設置される部屋が限定されており、居間、主寝室、子供室、台所に設置されていた。その被害は比較的少なく、最も多い居間でその被害は1割程度であった。

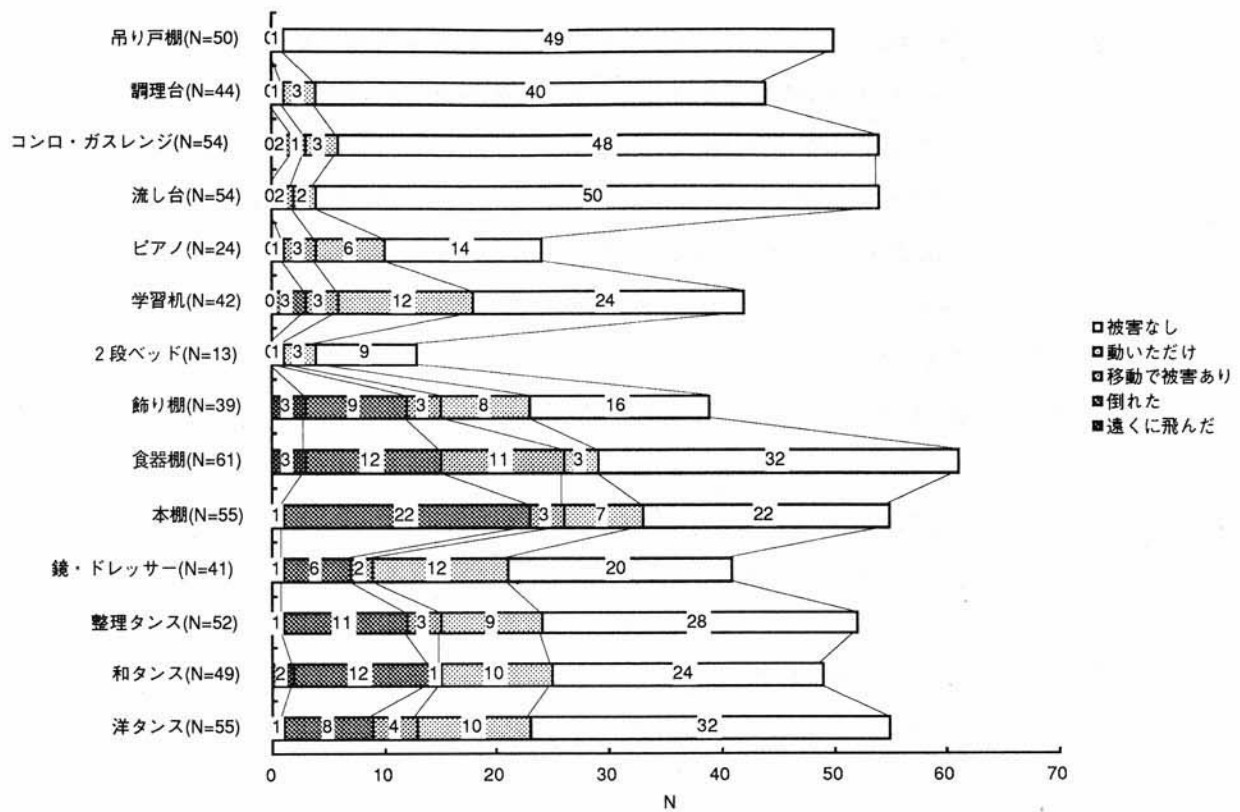
図 1 1 家具・設備機器の被害状態

最も被害の比率が高かったのは〈本棚〉と〈飾り棚〉で6割に動くなどの被害があり、特に〈本棚〉は4割が倒れている。〈本棚〉が置かれている部屋は子供室が多く、次いで居間、寝室の順になっており、それぞれの部屋の散乱被害の原因と考えられる。その次に被害の比率が高いのが〈食器棚〉で5割に動くなどの被害があり、2割強が倒れている。〈飾り棚〉、〈食器棚〉については遠くに飛んだという被害の比率が数件あった。これらの本棚、食器棚、飾り棚で何らかの形で固定されて造付になっていたものは2割であった。食器棚、飾り棚については収納されているものに壊れやすいものが多いため中身の破損が著しく、特に食器棚では6割に家具自体の破損や中身の破損が起こっている。飾り棚でも3割に中身の破損が起こっている。

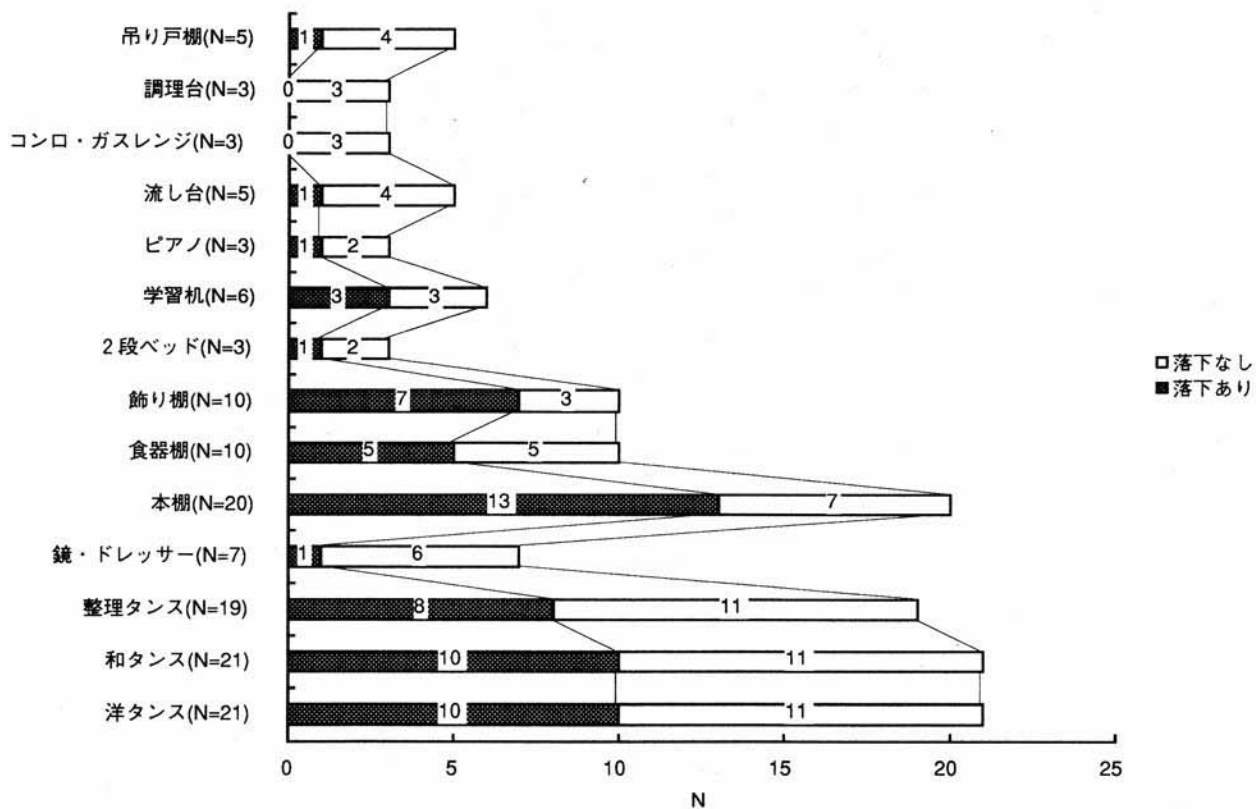
図16 家具の上に家具を積み重ねたときの落下状態

家具が固定されていない場合、家具の積み重ねや家具の上に物を置くことは地震時に落下するなどして大変危険であるが、今回のアンケート結果では前述の通り、固定された家具は1～2割程度であった。サンプル数は少ないが、家具の上に家具を積み重ねたものの状況を図16に示す。家具の上に家具を積み重ねたものは、〈洋タンス〉、〈和タンス〉、〈整理タンス〉、〈本棚〉に多くみられ、次いで〈食器棚〉、〈飾り棚〉が多かった。そのうち落下率の高いものは〈本棚〉、〈飾り棚〉で7割、〈洋タンス〉、〈和タンス〉、〈整理タンス〉で

5割であった。

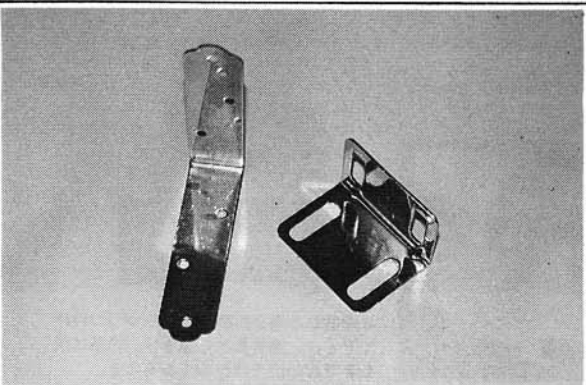
⑫ L型金物 #422EN (¥120)

③④⑤⑥⑦⑨は家具の転倒防止用であり、家具がある程度自由に動けるようになっているのに対し、⑩⑪⑫⑬は完全に固定することを目的としたものである。⑩は簡単に家具を取り外すことが出来るが、⑪はネジを外さないと動かせない。単なる固定だけなら、⑫や⑬のような一般の金具を利用しても充分効果が期待できる。

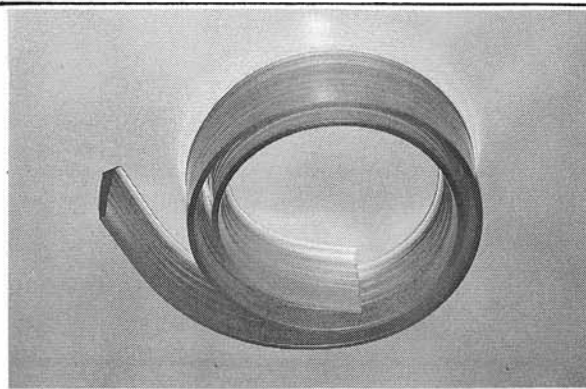
#### ⑭ ふんばる君90 (¥1000)

⑭はこのグループでは異色の形状をもつ。家具の前面に楔状のプラスチック板をかませ、家具を壁面にもたれさせた状態にしたものである。床仕上げが凹凸面のある場合や、クッション性のある絨毯などには不適切であるが、フローリング床などには適している。敷込むだけで家具に取り付ける必要がないため、家具や壁面を傷つけない。しかし、これも割合高価である。

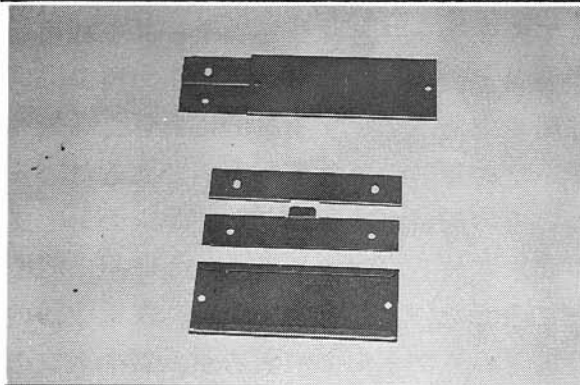
#### ⑮重ね家具用固定金具スライドタイプ M599 (¥1100)

中でも⑮は簡単に重ねた家具が取り外せるので便利であるが、デザインの的に目立ちやすいのが難点。⑯は金具が出っ張るから、裏面をぴったり壁面につけられない。⑰は裏面の家具のフレームの部材寸法によっては金具をかます部分が少なく取れやすかったり、逆に金具が出っ張って、壁面にぴったり付けられなかったりする可能性がある。

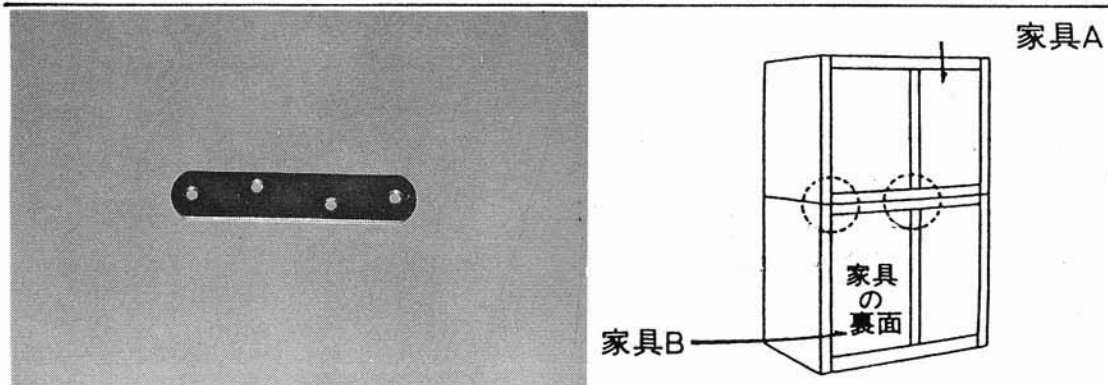
⑱ 平プレート #422EP (4枚 ¥80)

ネジで2つの家具を完全に裏面で固定してしまうのなら、⑱が単純で簡単で、価格的にも安価。特に高価な耐震用留め具を使う必要はないと言える。

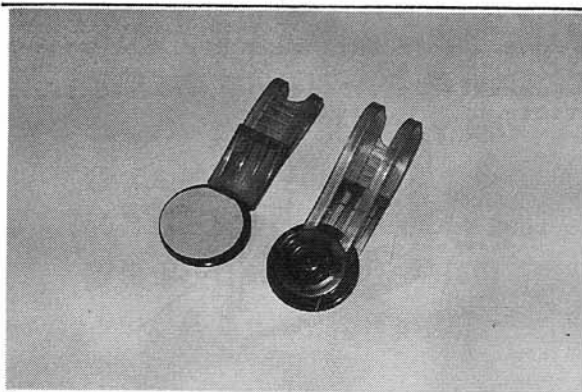
## ②⑥引戸ストッパー (¥880)

引き違い戸がはずれるのは、敷居の溝の深さとゆとり寸法との関係なので、2枚の戸の隙間をつめている⑥はあまり効果がないのではないと思われる。耐震用具と言うよりも、子供が指を挟まないための子供用の安全用具と考えられる。

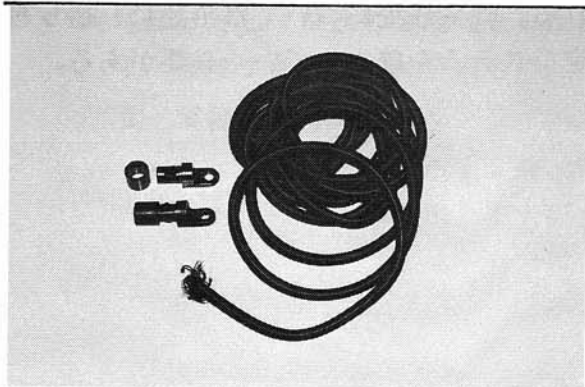
②⑦ 本棚／収納棚用ストラップ (¥1620)

本の散乱は予想外に大きな障害となっており、避難時の大きな障害要因と言える。②⑦は扉のない本棚には有効である。うまく設置すれば、コードもある程度の強度があるので便利に使える。しかし、コードの取り付け具は遊びが少ないので、自在水道レンチなどで締めないと手では締めにくい。コードがゴム製なので、便利な反面非常に大きな力がかかると落ちるのではないかと心配される。

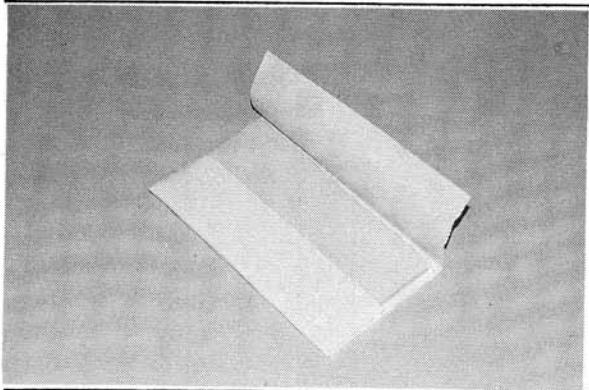
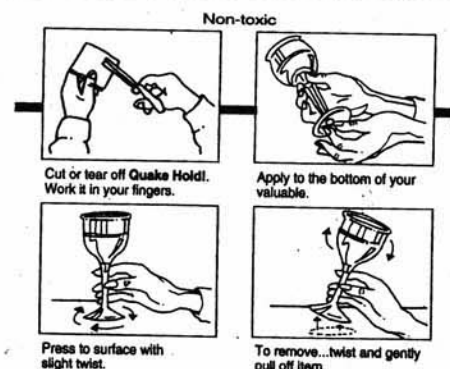
②⑧ QUAKE HOLD! (¥750)

②⑧は両面テープで留められないような、フラットでない表面にも留められる。ガム状なので、あらゆる形状の装飾品の固定に便利。長時間固定したままで放置しておくと表面が変色する恐れがあるのが問題である。

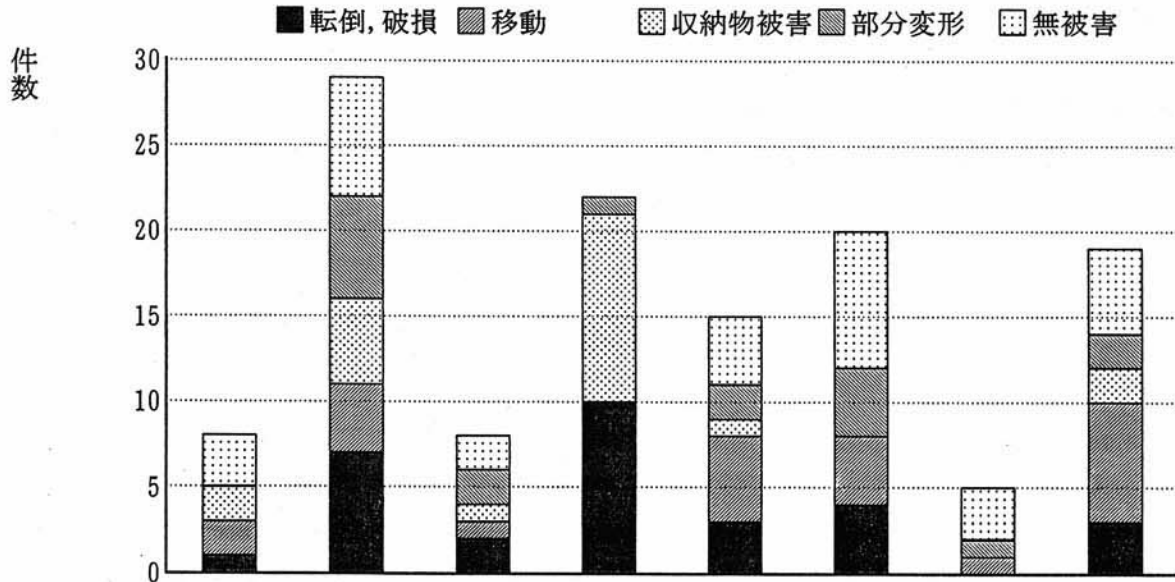
家具の種類別被害状況

- ・地域による被害の差については、家具の種類により異なっているように思われる。書架物品棚、ロッカー等軽量で $H/D$ が大きい家具では震度が大きい地域の方が破損、転倒、落下の被害が多い傾向が見られる。また、書架物品棚は全ての地域で何らかの被害があり無被害の回答が無かった。
- ・家具の構成と被害の関係では、特に積重形式のものが破損、転倒、落下の被害が多い。(キャビネット、書架物品棚、ロッカー)
- ・反対に、造付収納、ウォールユニット形式のものは回答数は少なかったが、被害はほとんどなかったように思われる。
- ・家具の固定状態はほとんどが単に置かれているだけであり、何かに固定されているものは非常に少なかった。固定されているものは破損、転倒、落下の被害は無かった。
- ・置き家具の場合のプロポーション(奥行と高さの関係)と転倒の可能性については、一般的に $(\text{奥行}/\sqrt{\text{高さ}}) \geq 4$  (単位はcm)で安定とされているが、その境界付近でも転倒している家具が見られた。

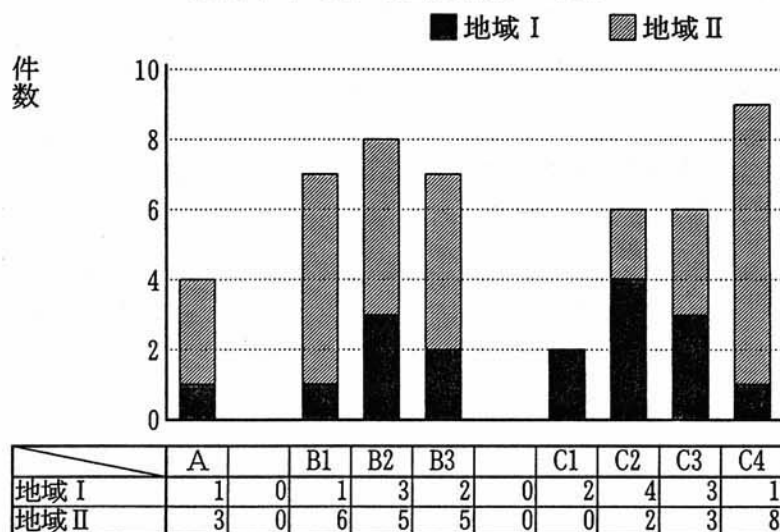
- ・照明の被害有との回答は比較的少なかったが、被害の内容としては蛍光灯の球割れ、器具の破損、デスクライト・スタンドの破損等があった。
- ・内装被害の内容としては、タイル、石材、モルタル等硬く薄い仕上材のひび割れ・破損、ボード下地のクロスの破損（特にコーナー部分）、システム天井の下地材の破損・ボードの落下等が挙げられている。また、程度の差はあると思われるが全部の地域で何らかの被害を受けている。
- ・設備機器の被害については、震度の大きな地域では機器類の転倒、落下の被害が多く報告されている。また機器類以外にも所謂トップヘビーなもの、重量が有る置き式のものの転倒・落下が全部の地域に見られる。（装飾品、花瓶、テレビ、水槽、植木、コピー、ファックス、サンプル、カタログ、石彫、陶器 等）
- ・キャスター付きのものは転倒しなかったとの回答も見られた。
- ・給水管の割れによる漏水被害も見られた。（その他の被害）
- ・アンケートの調査対象には無かったが、火災は無いがスプリンクラーの出水被害が多くの事務所ビルで発生したとの指摘があった。
