震災文庫 11 - 50

は じ め に

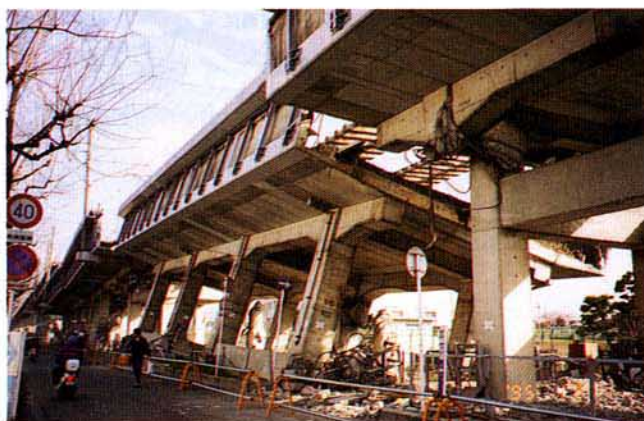
写真1.1.1 山陽新幹線高架橋が崩壊

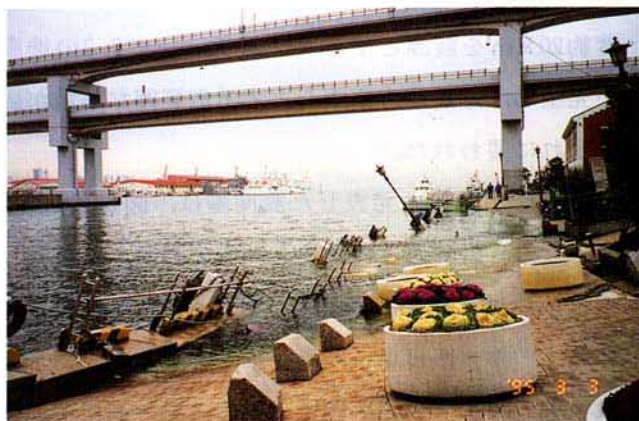
写真1.1.4 側方移動と沈下で海中に没したハーバーランド西側の護岸

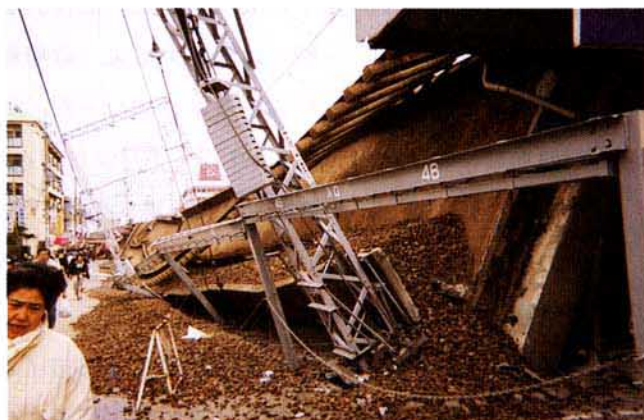
写真1.1.2 横転した阪急電鉄高架橋（西宮北口・夙川間）

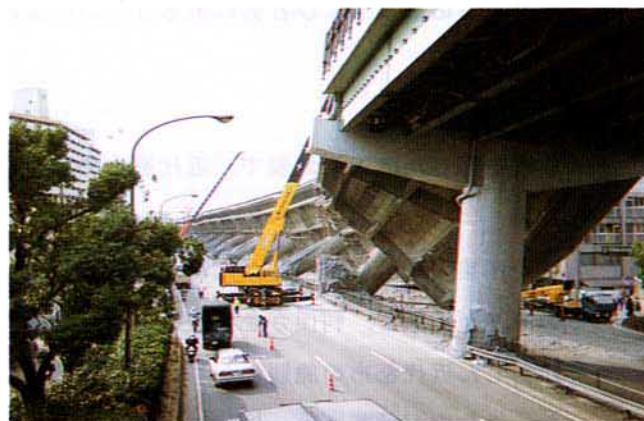
写真1.1.3 横転した阪神高速道路（東灘区魚崎本町付近）

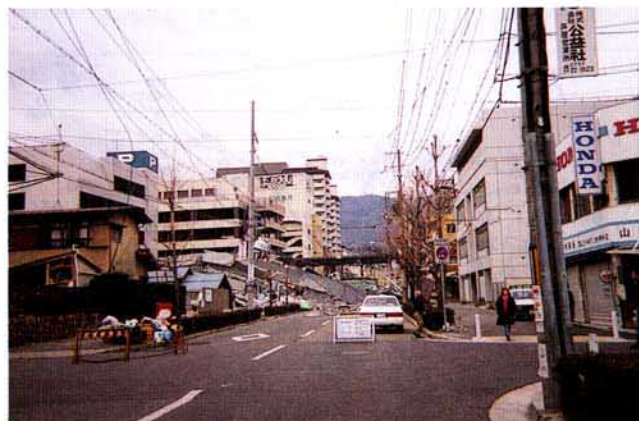
写真1.1.6 駐車ビルが道路上に崩れ落ち，通行止めとなる（JR芦屋駅南側）

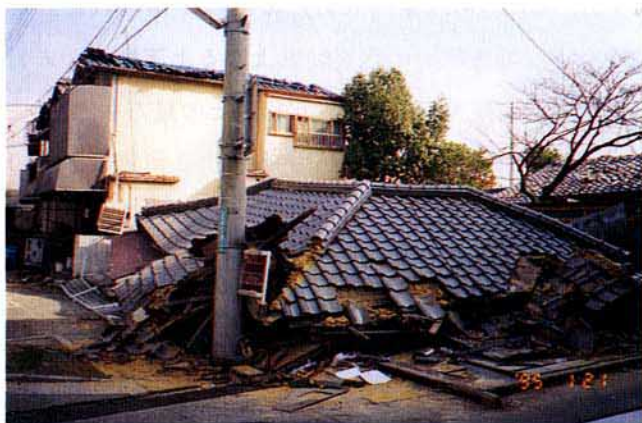
トップヘビーな構造物に被害が顕著であった。社寺の建物は屋根が重たく、壁が少ないことから、屋根が地表につくまでに全壊したものが多く見られた。一般住宅では、スレート屋根のプレハブ住宅には被害が少なく、重い日本瓦の老朽化した木造家屋に被害が目立った。情緒にあふれた純日本建築の家屋

写真1.1.9 全壊し、屋根が地面についた木造民家  
(西宮市上田市付近)

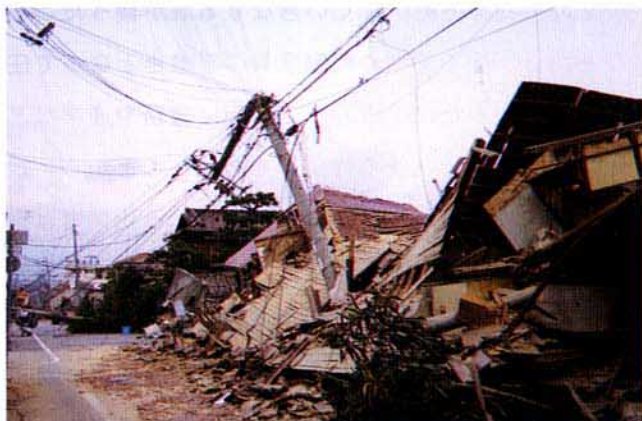
写真1.1.10 木造民家が倒壊し、電柱も破損  
(西宮市昭和町付近)

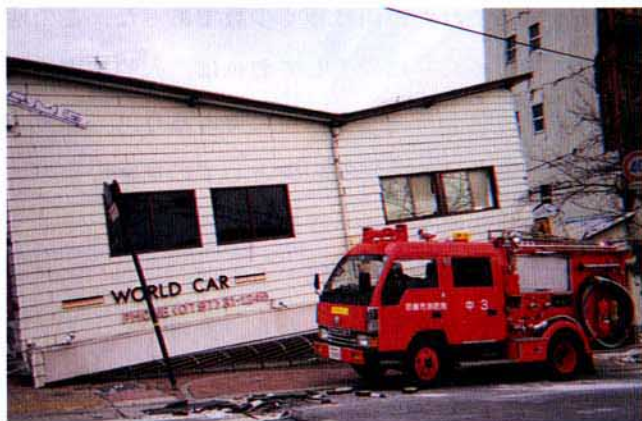
写真1.1.11 1階駐車場部が全壊した木造商店

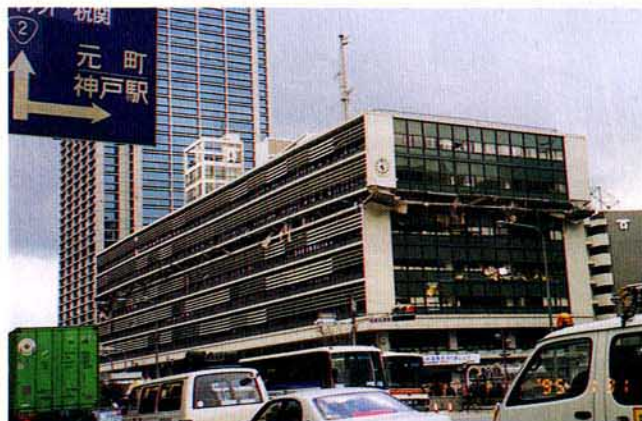
高層建築物には被害が少なかったが、8階程度以下の建築物には多くの被害が発生した。鉄筋コンクリート造・鉄骨造建築物の被害は、1981年の建築基準法改正以前に建てられた建物に多いが、改正後の建物にも被害が若干見られた。ピロティ式の建築物でも1階部分に被害が多く見られた。また、神戸市役所旧館の6階部分が圧壊したように、建物中間階での破壊も目立った。

写真1.1.12 6階部分が圧壊した神戸市役所旧館ビル

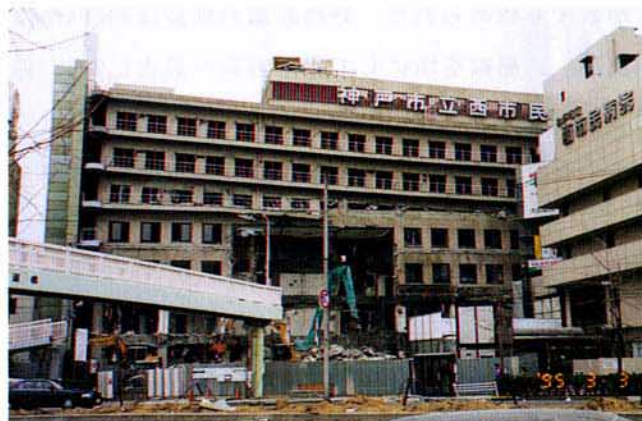
写真1.1.13 5階部分が圧壊した神戸市立西市民病院ビル

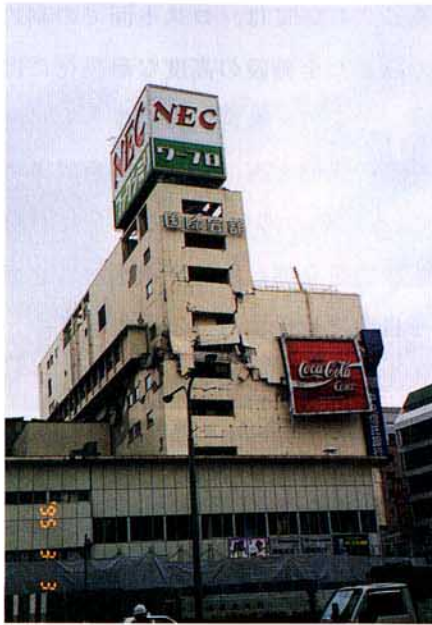
写真1.1.14  
中間階層が破壊した国際会館ビル

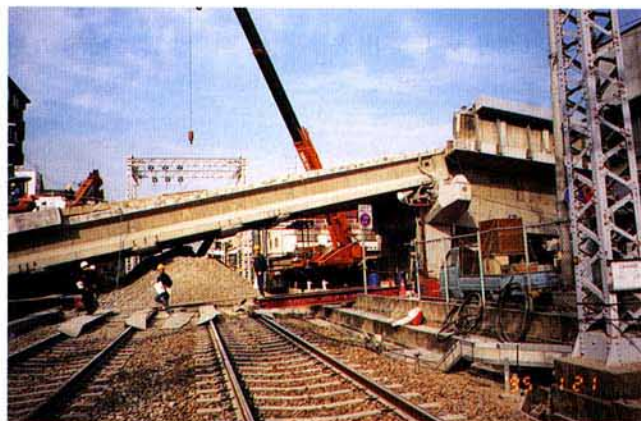
写真1.1.19 阪急今津線上に落下した山陽新幹線

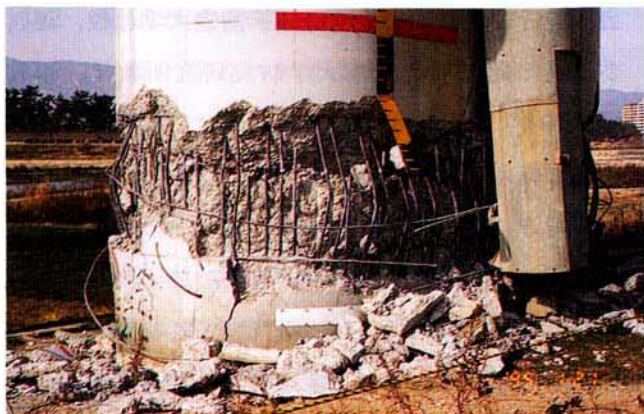
写真1.1.20 山陽新幹線武庫川橋梁の損傷（鉄筋段落  
ち部にクラック，鉄筋が圧接部で破断）

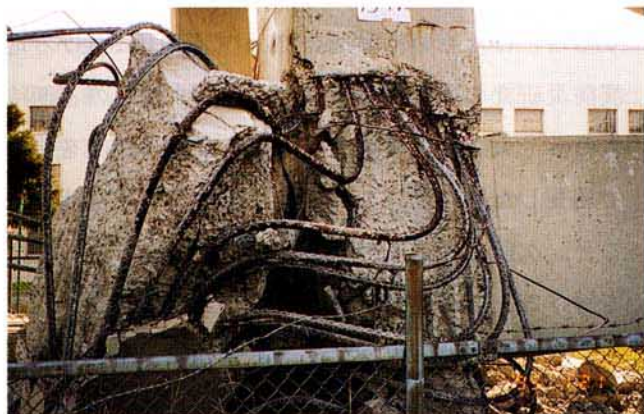
写真1.1.21 山陽新幹線高架橋損傷部

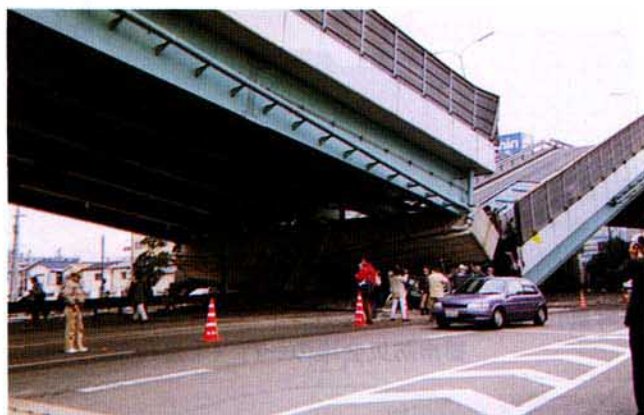
写真1.1.22 阪神高速道路（西宮市今津久寿川町付近）

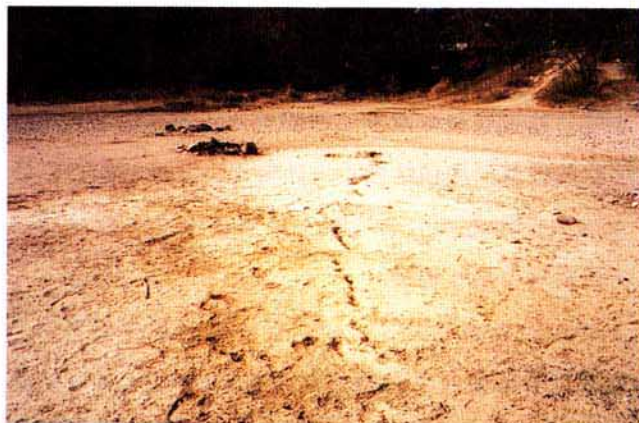
本調査の範囲が沿岸部から離れた内陸部にあることから、液状化の発生箇所は少ないが、武庫川や夙川に沿う地域に比較的集中して観察される他に、丘陵地に発達する小河川沿いにも小規模な液状化が見られ、その周辺では地表面亀裂が発達する等の地盤の変位も観察される（図2.3.2、写真2.3.1～3）。

写真2.3.1 山地部河川敷の液状化

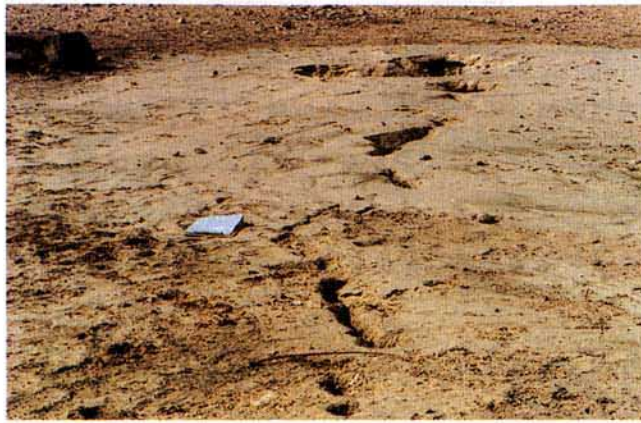
写真2.3.2 山地部河川敷の液状化の拡大写真

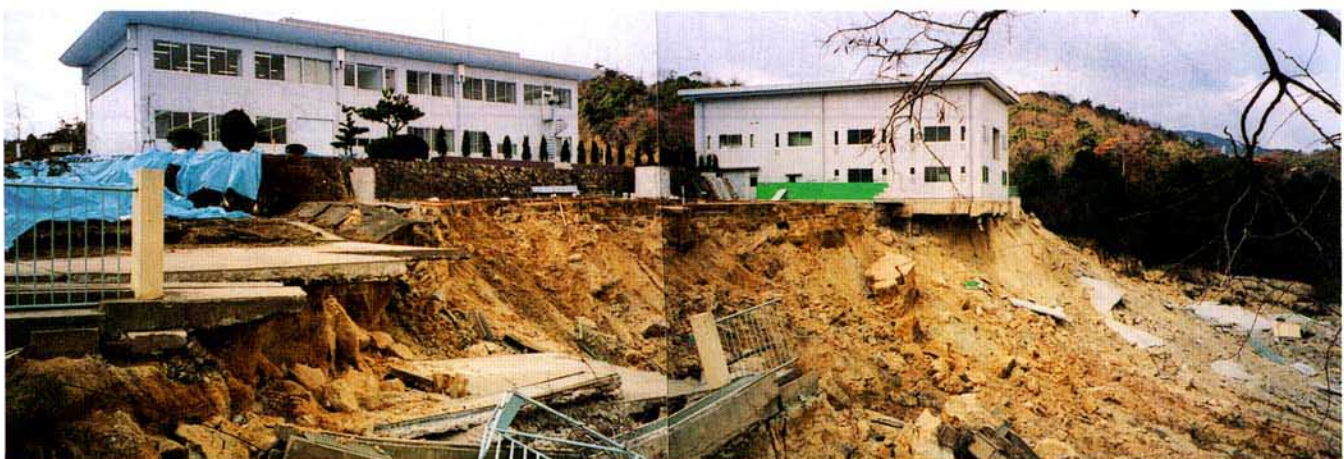
特に、西宮市仁川百合野町で発生した地すべりは規模も大きく、34人の犠牲者を出した。この地すべりは、仁川の上流部に面した斜面部が幅60m、長さ100mにわたってすべったもので、斜面地下の帯水層内で破壊が起こり、すべり面上部の土塊がすべり下ったものと考えられている（図2.3.3、写真2.3.4、5）。

写真2.3.5 地すべり地上部の滑落崖

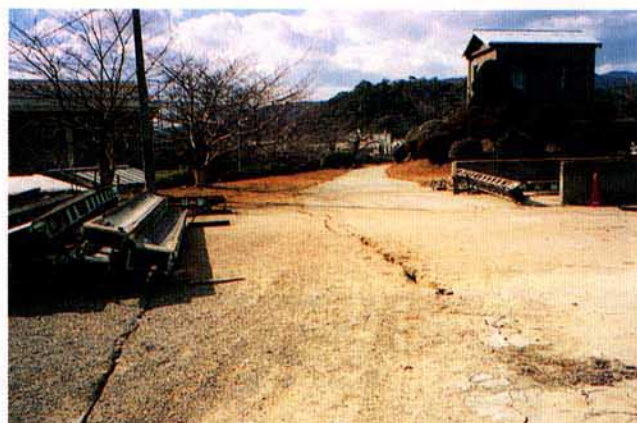
しかし、既存地質図に示されている活断層に沿う地域やその延長部に活断層の走向と調和的な地表面亀裂の発達も確認され、その中には規模が最大10～20cm程度の右横ずれの変位を示し、その延長に連続性が認められるものが確認されており、地震断層の可能性を示唆するものとして注目される（図2.3.7, 写真2.3.8～13）。

写真2.3.8 活断層に沿う亀裂

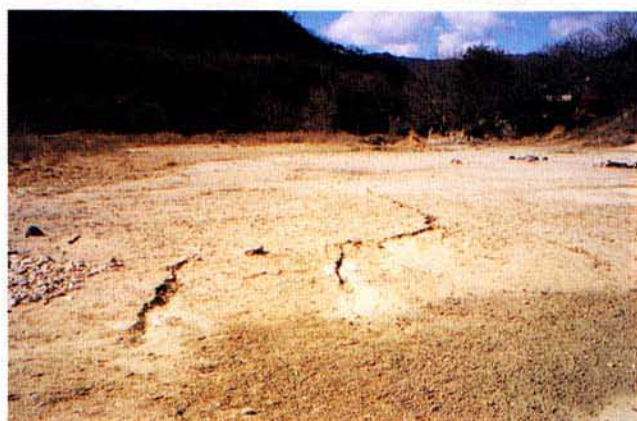
写真2.3.9 液状化を伴う亀裂

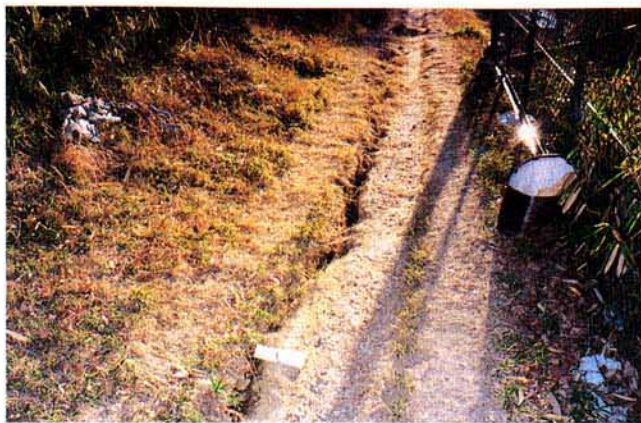
写真2.3.10 活断層に沿う亀裂

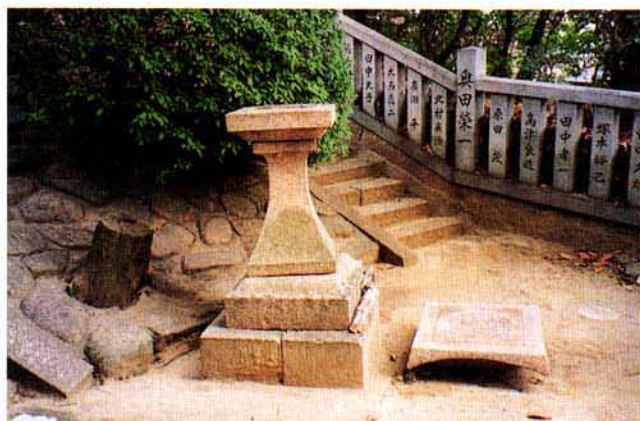
写真2.3.14 石灯籠の倒壊

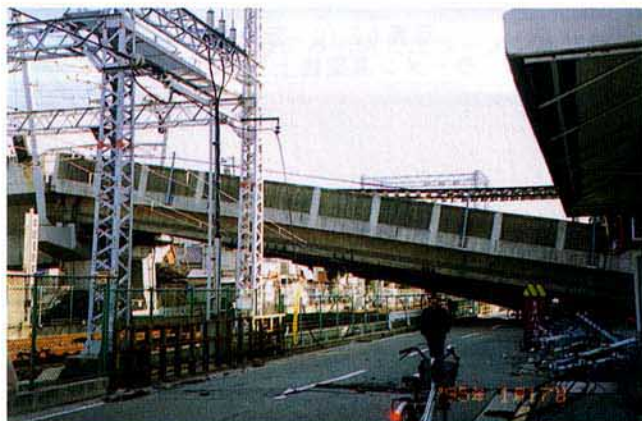
写真3.2.1 山陽新幹線  
ラーメン橋台の損傷により落下したPC桁

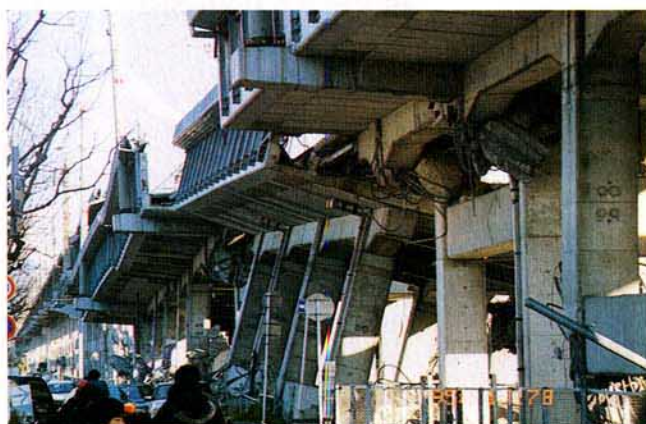
- ①二層ラーメン高架橋では，中間梁の上層か下層の柱が損傷を受けており，損傷箇所が一定していない。
- ②二層ラーメン高架橋では，柱上部のハンチ部付近に被害が集中している。
- ③河川橋梁の橋脚に発生したクラック位置は種々で一定の傾向が認められない。

写真3.2.3 二層ラーメン高架橋の被害

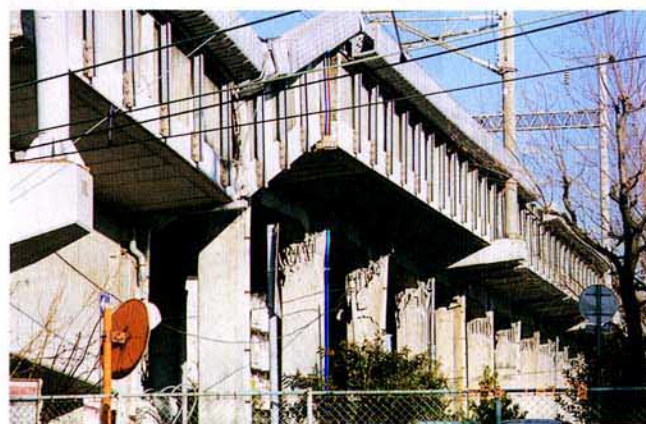
写真3.2.5 一層ラーメン高架橋の被害

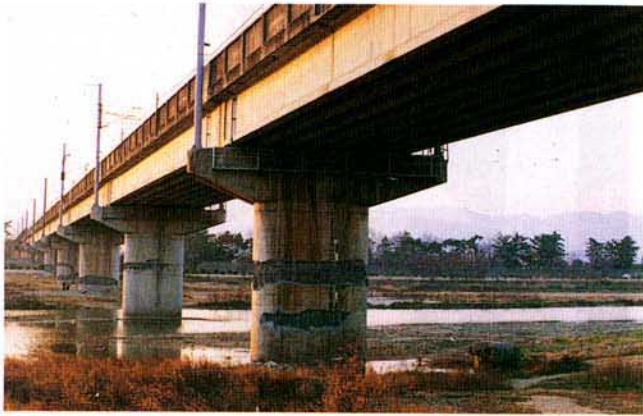
写真3.2.6 桁式橋梁橋脚の被害

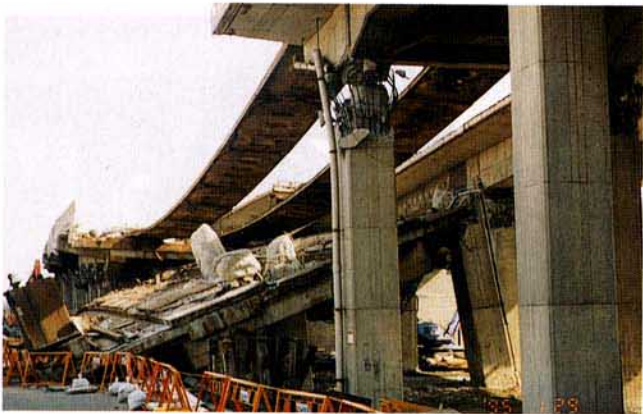
写真3.2.7 JR東海道線  
ラーメン高架橋の被害

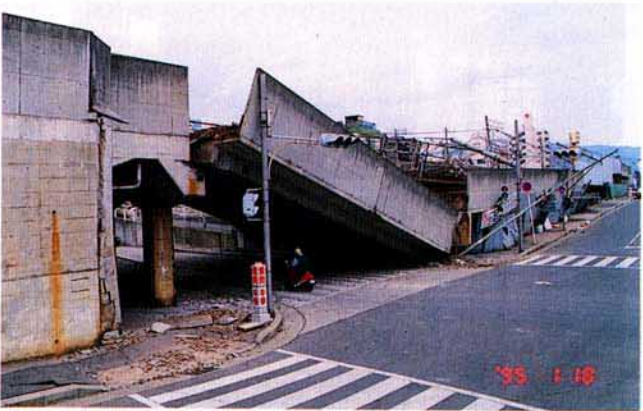
写真3.2.8 架道橋の被害

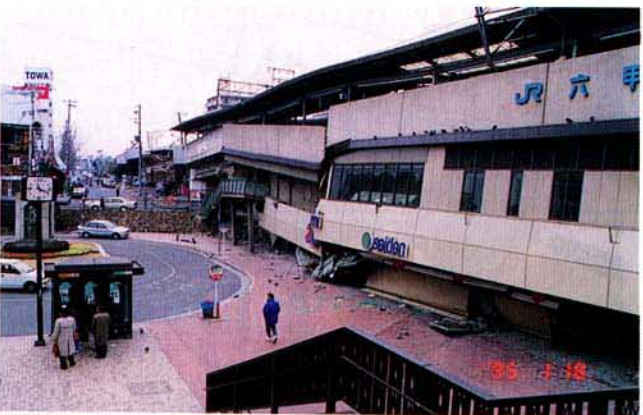
写真3.2.9 駅部ラーメン高架橋・駅舎・ホーム・  
上家の被害

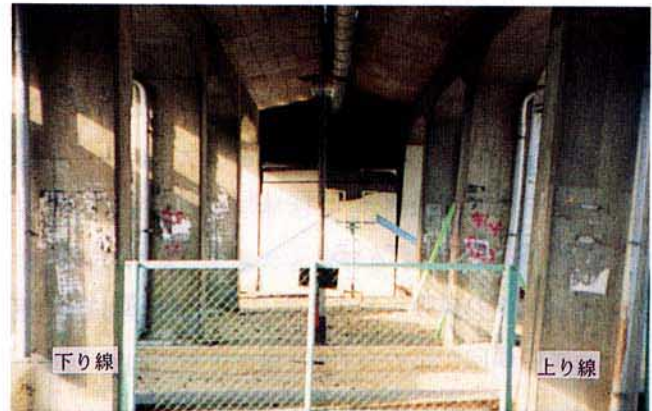
写真3.2.10 阪急電鉄  
ラーメン高架橋上り線の傾斜

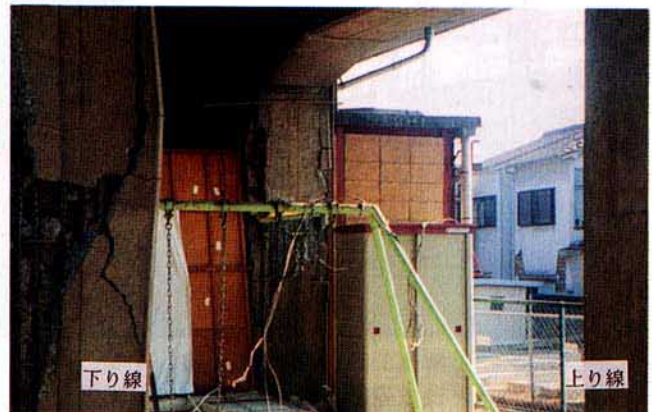
写真3.2.11 上下線支柱の典型的なせん断破壊

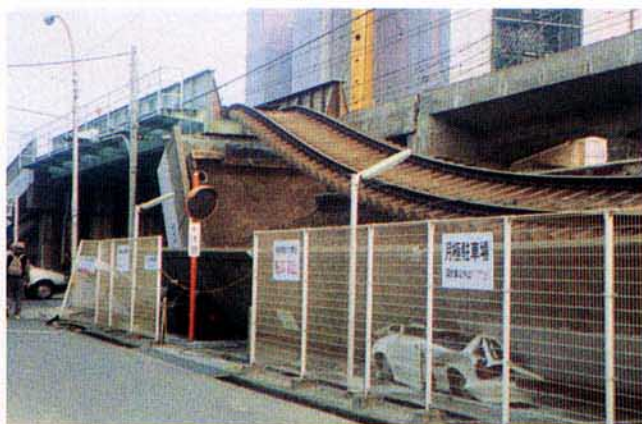
写真3.2.14 下り線のみ倒壊したラーメン高架橋

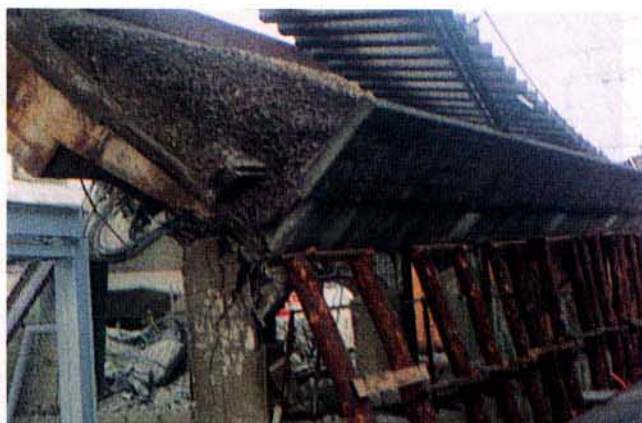
写真3.2.15 上下線とも倒壊したラーメン高架橋

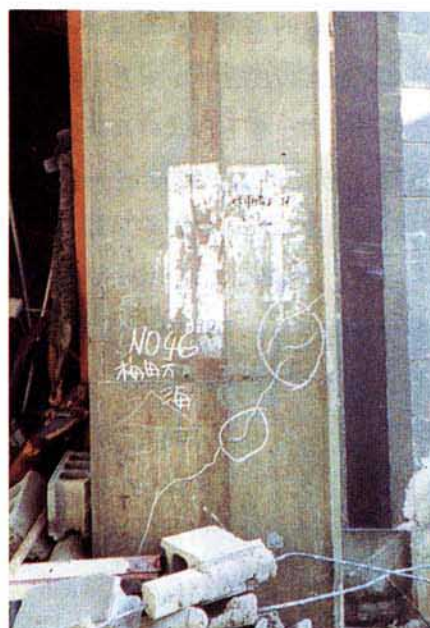
写真3.2.16  
軽微なせん断  
ひびわれ

③RC橋脚のせん断破壊の程度についても、場所によって程度に差がある（写真3.2.16～19）.

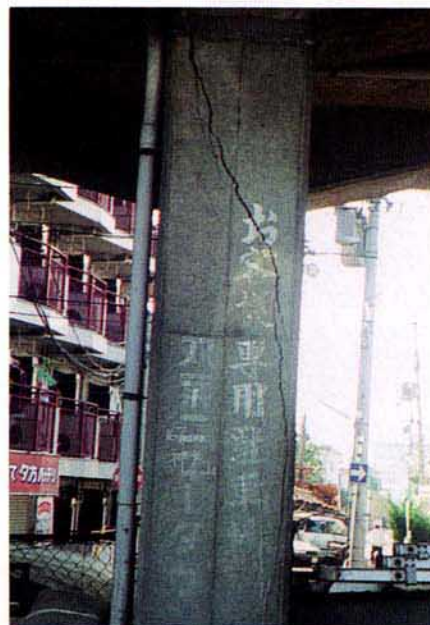
写真3.2.17  
せん断ひびわ  
れ

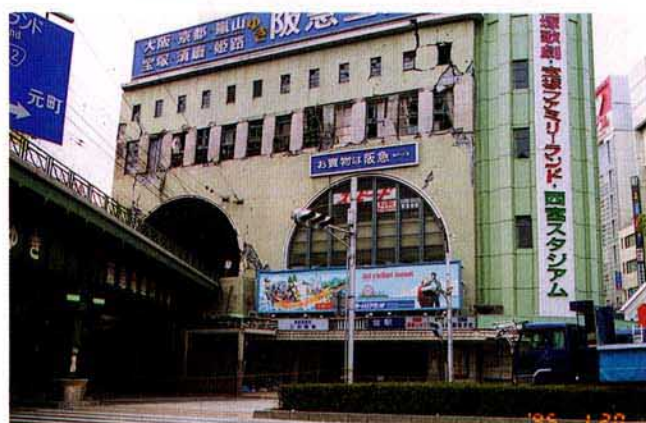
写真3.2.21 三宮駅 東館ビルの被害

⑤三宮駅東館ビルの被害は甚大で、例えば軌道階天井梁部で、コンクリートが欠落し、SRC構造の鉄骨フランジが見えている箇所もあった。（写真3.2.20～26）

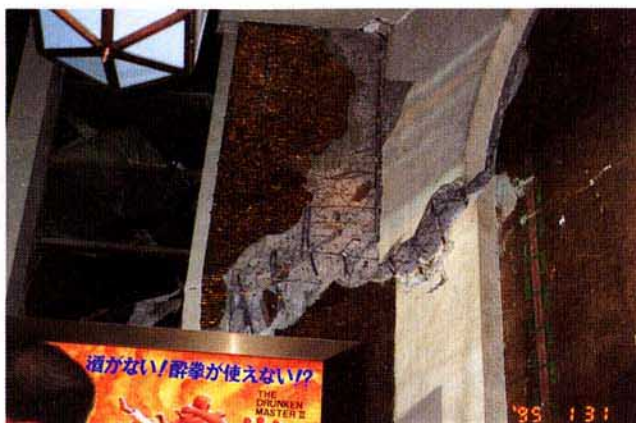
写真3.2.22 東館ビル内 アーチの被害

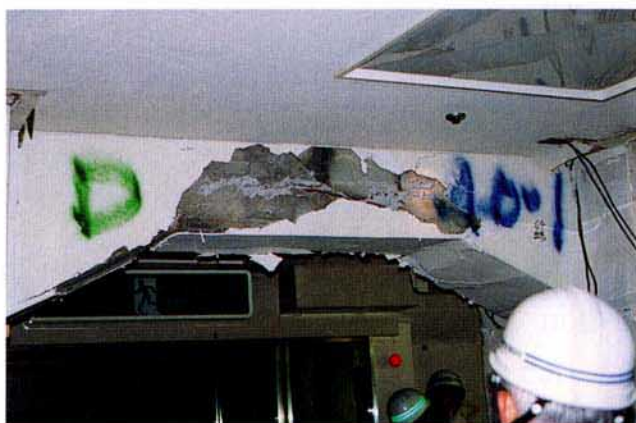
写真3.2.23 同上 アーチ部の被害

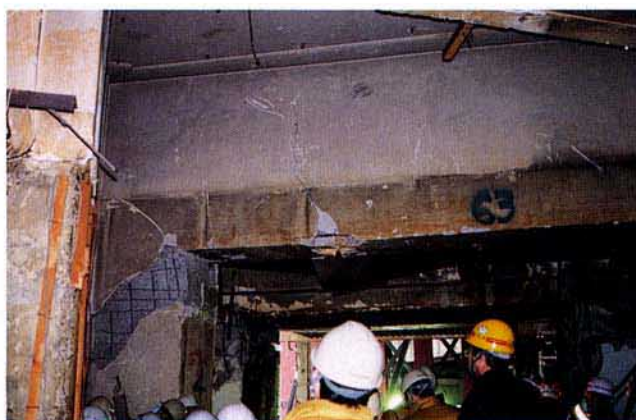
写真3.2.24 同上 軌道桁を受ける梁・柱の被害

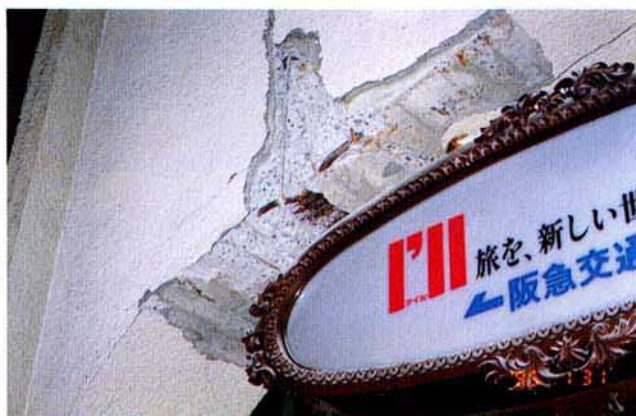
写真3.2.25 同上 梁のアーチ状ひびわれ

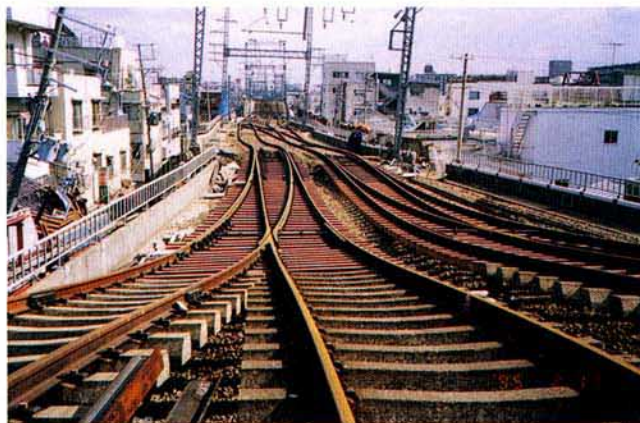
阪神電鉄本線の被害は西灘～御影間に集中しており、架道橋の落橋が8ヶ所、ラーメン高架橋の柱破壊による損壊が48ブロックで発生した。また、新在家駅西付近では地震火災の影響を受けた高架橋もあった（図3.2.1, 写真3.2.27～36）.

写真3.2.27 阪神電鉄本線 軌道部の変状

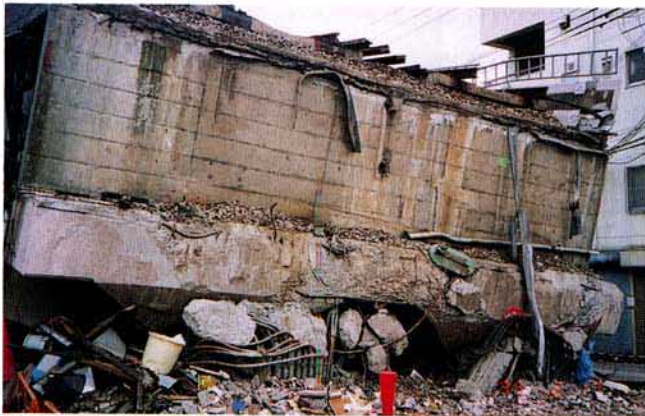
- ①架道橋の落橋は、桁受部の柱の崩壊による。
- ②高架橋一般部も、架道橋と同様の崩壊を示した。

写真3.2.29 架道橋の桁受部の崩壊

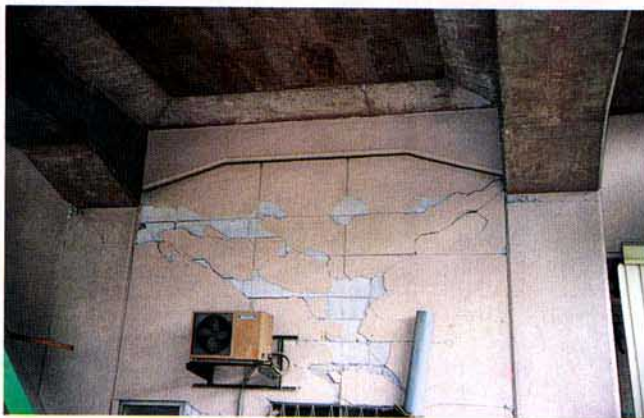
写真3.2.30 壁が設置されているため、被害の軽微な高架橋

③駅部ラーメン高架橋は、高架下を店舗に利用するため柱間に壁が設置されており、柱の被害が少なかった。

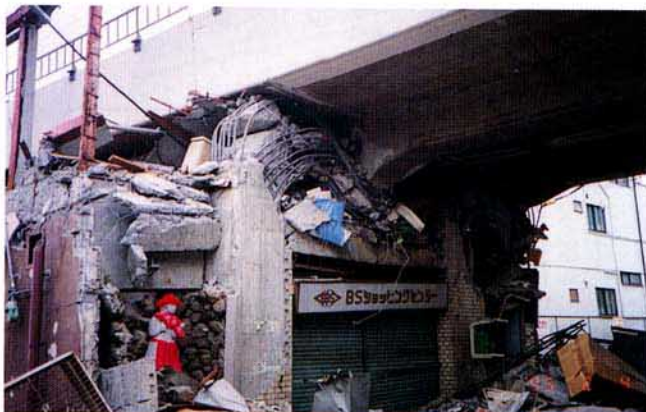
写真3.2.31 高架橋柱上部の破壊

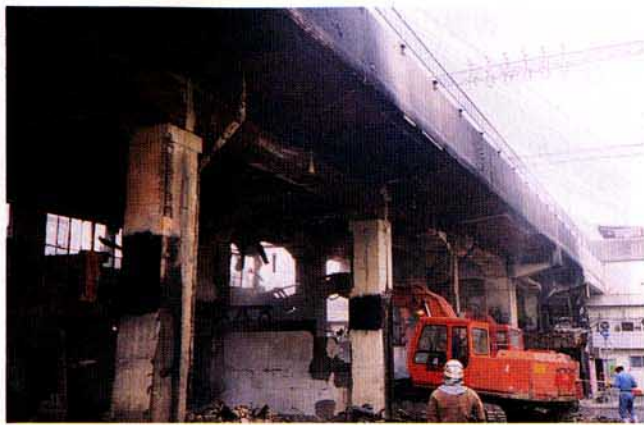
写真3.2.35 地震火災の被害を受けた高架橋

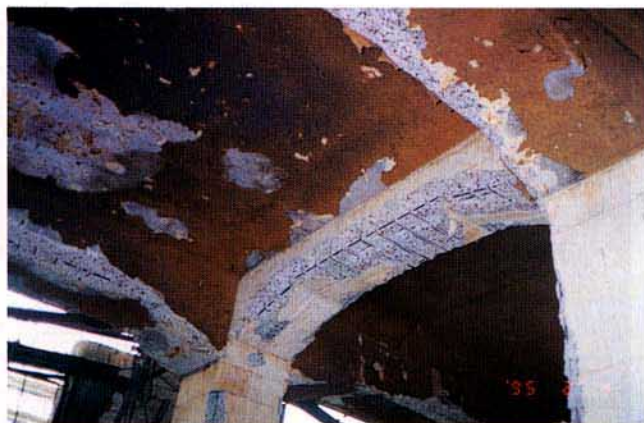
写真3.2.36 同上 スラブ部

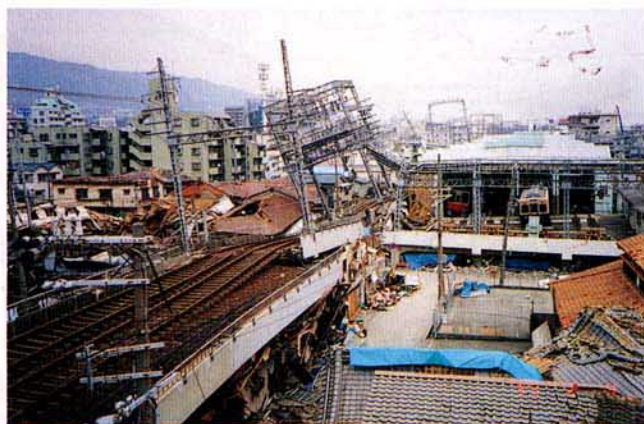
また、車庫の被害は架道橋の落橋が2ヶ所あり、ラーメン高架橋部は柱上部の破壊により軌道面が落下した（写真3.2.37～40）.

写真3.2.37 車庫 検車場付近の被害

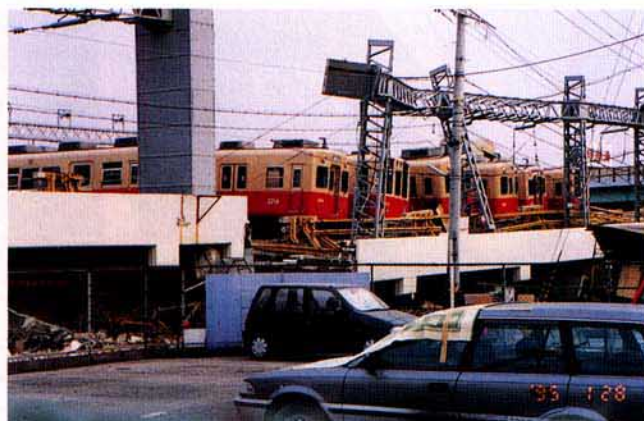
写真3.2.38 留置線高架橋軌道面の落下

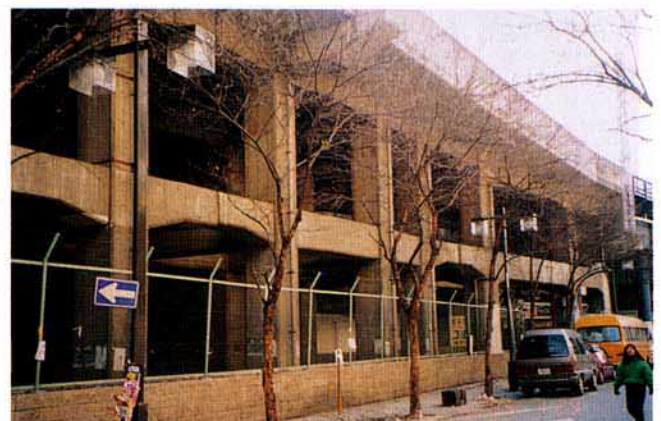
RCラーメン高架橋にはほとんど変状が見られなかった（写真3.2.41～49）。

写真3.2.41 神戸高速鉄道 健全な阪急三宮駅構内  
ラーメン高架橋

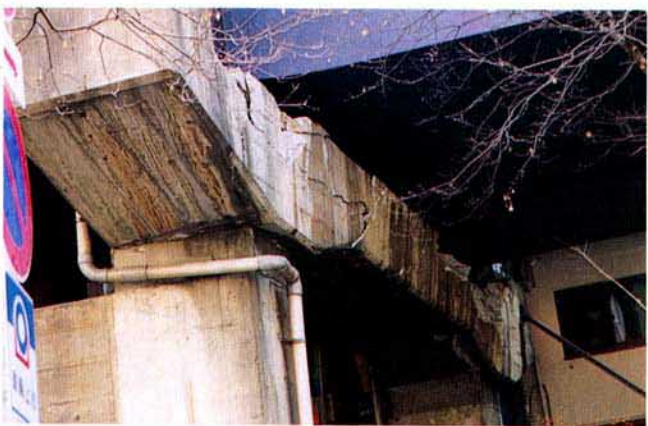
- ①桁式高架橋ではPC桁が1ヶ所落橋したのを始め、橋脚の損傷や桁のズレが随所に見られた。
- ②阪急三宮駅に近接する架道橋（3径間連続鋼橋桁）の鋼ラーメン橋脚の鋳鋼管支柱が破断するとともに、三宮駅方のRCラーメン橋台の桁受梁も破壊した。

写真3.2.44 ラーメン橋台の桁受部の被害

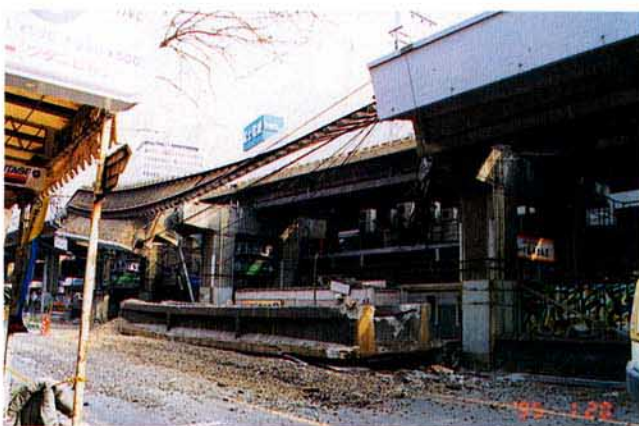
写真3.2.48 同上 PC桁の落下

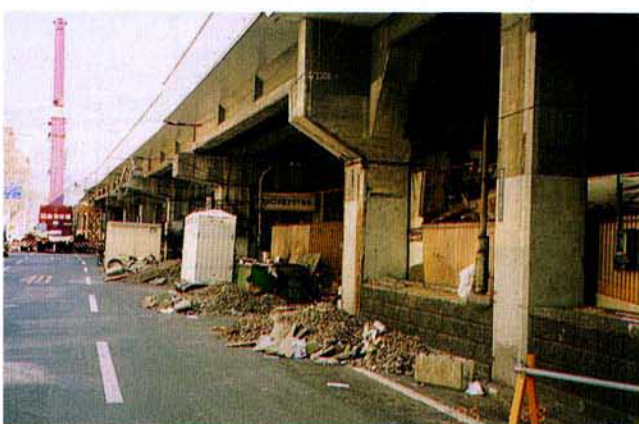
写真3.2.49 同上 橋脚の被害と桁のズレ

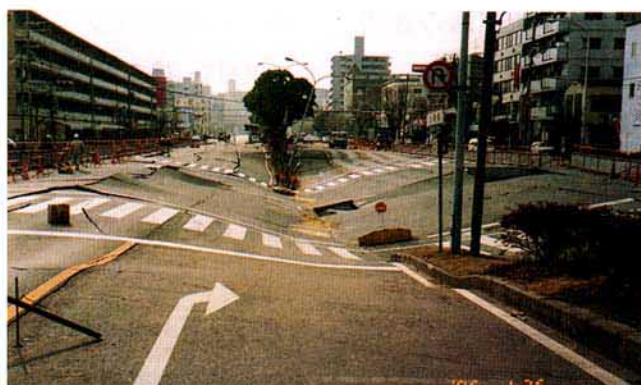
写真3.2.50 大開駅 地表面の道路陥没

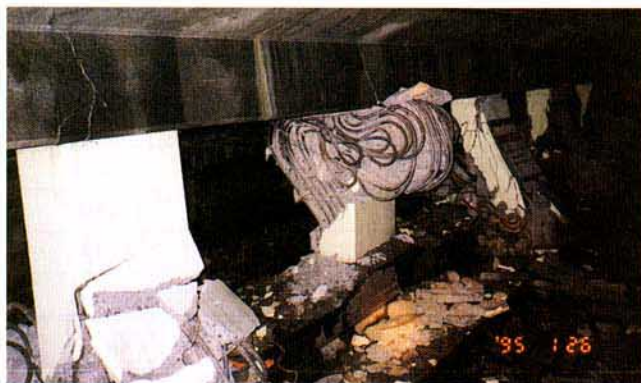
写真3.2.51 同 地下2階中柱の被害

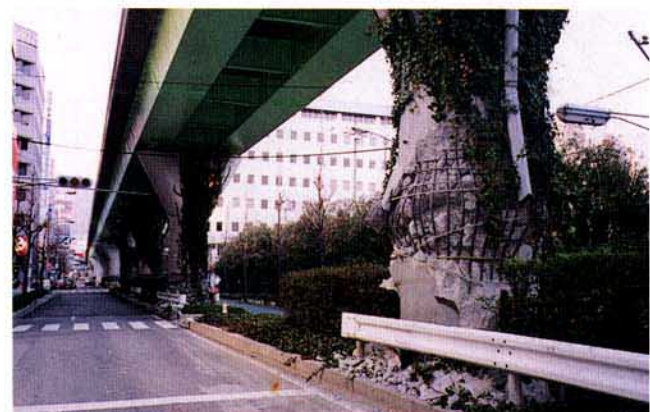
①国道2号区間（三ノ宮～貿易センター）の被害が著しく、桁の落橋、橋脚の崩壊、破壊が目立った（写真3.2.54～57）。

写真3.2.57 同 RC橋脚の被害

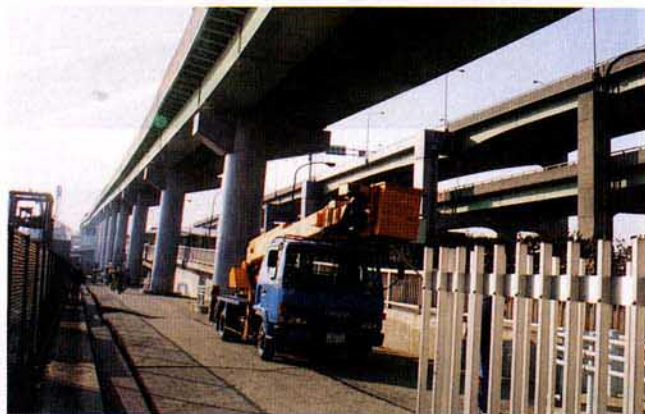
- ②ポートターミナル駅北側の直接基礎区間では橋脚が多数西側へ傾斜した（写真3.2.58）。
- ③ポートアイランド島内では、構造物の被害は軽微であるが、周辺地盤の液状化により、橋脚周辺の地盤が、50～70cm沈下した（写真3.2.59）。

写真3.2.58 ポートアイランド島内  
直接基礎区間の橋脚の傾き

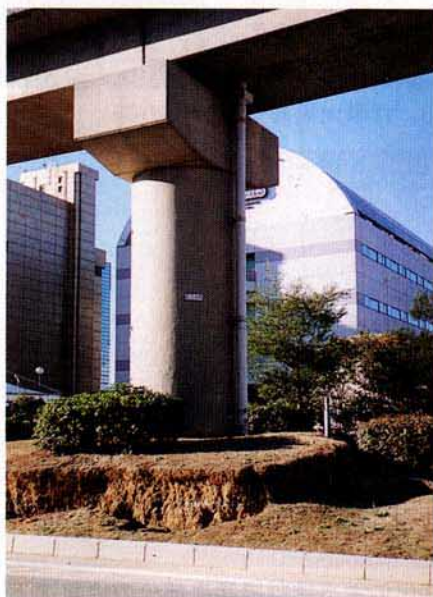
写真3.2.59  
液状化により  
沈下した橋脚  
周辺地盤

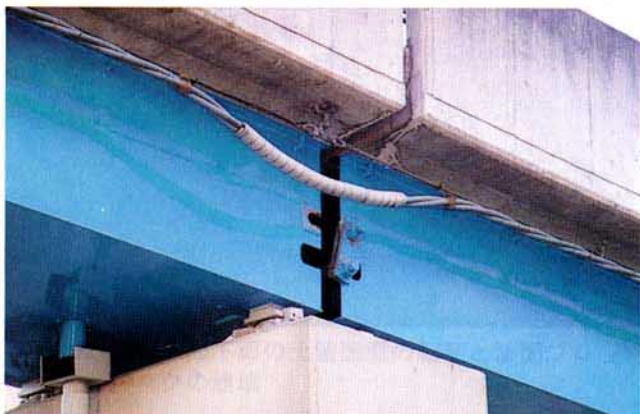
写真3.2.60 耐震連結板の破断

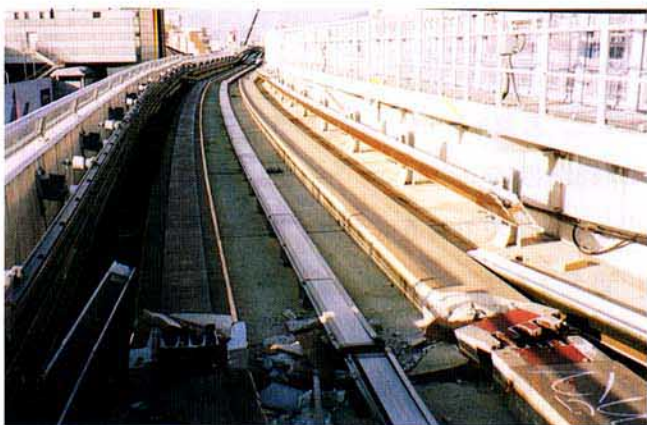
写真3.2.61 六甲アイランド線 走行路の被害

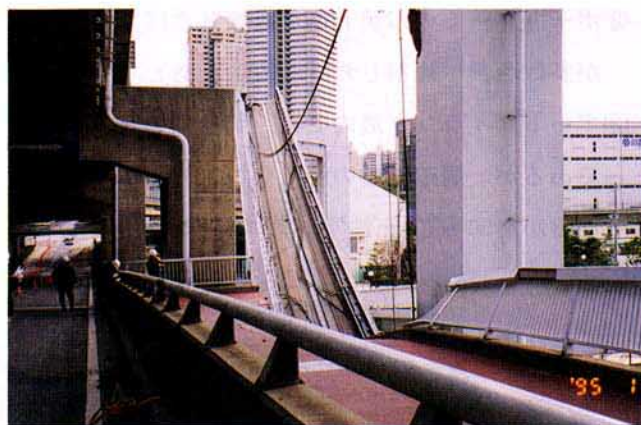
写真3.2.64 落下した軌道桁

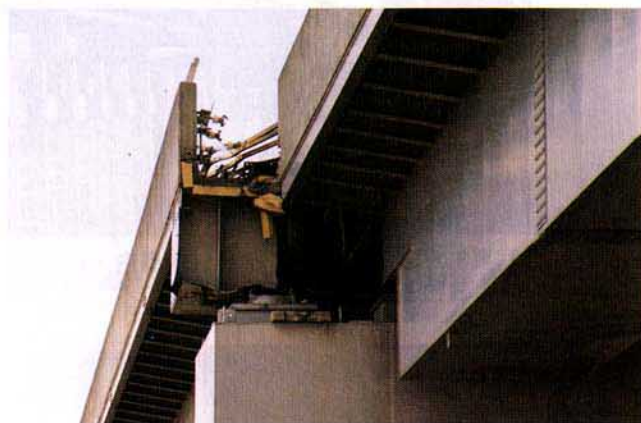
写真3.2.65 六甲大橋起点側の桁のズレ

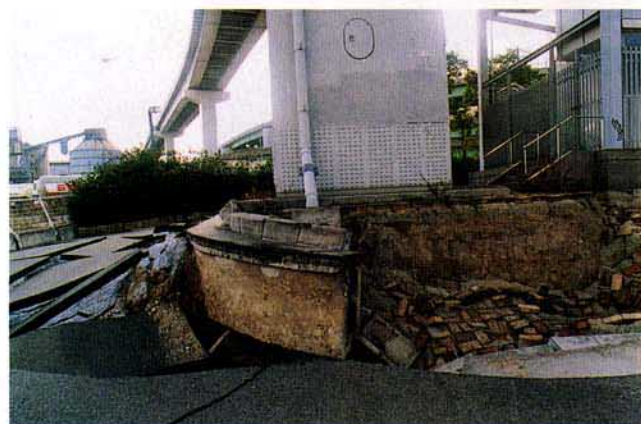
写真3.2.66 液状化による橋脚根巻き部分の地盤沈下

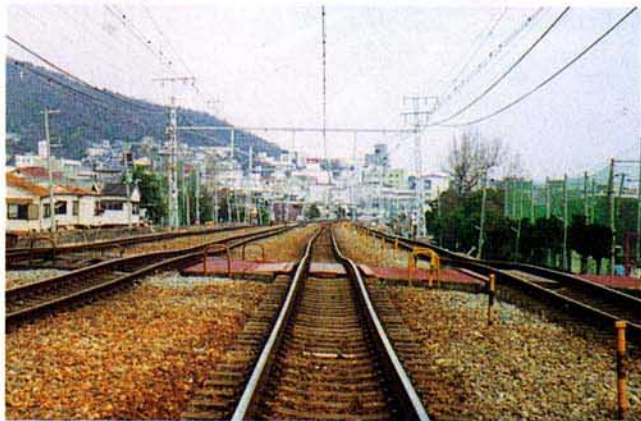
写真3.2.67 JR摂津本山～住吉間  
盛土法面崩壊箇所の線路変状

摂津本山～住吉間では擁壁・盛土の法面が損傷を受けた。兵庫～鷹取間では盛土高架の擁壁及び盛土が大きな損傷を受け、新長田駅の駅舎、ホーム等を含めて使用不能となった。（写真3.2.67～72）。

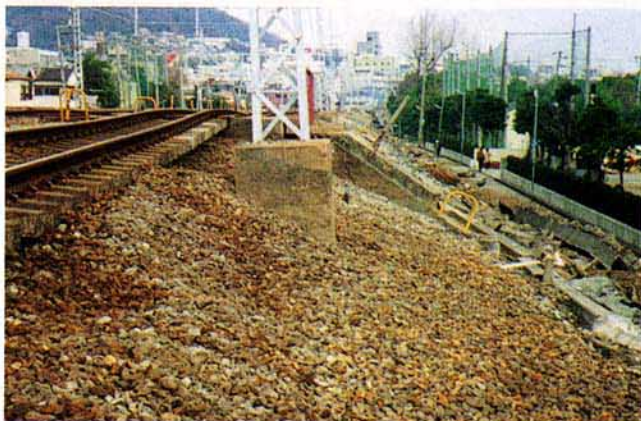
写真3.2.68 法面が崩壊し道床バラストが流出

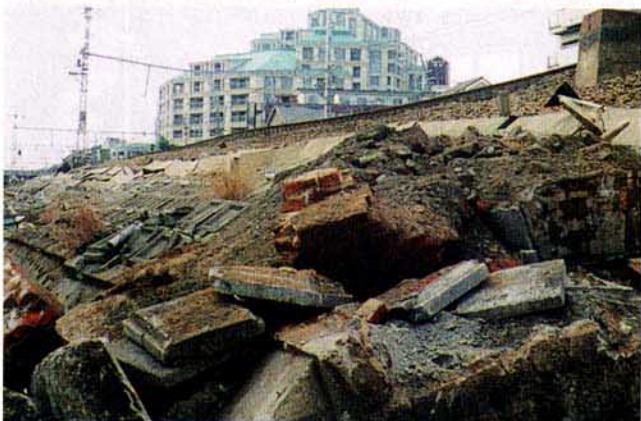
写真3.2.69 法面下部の土留擁壁の転倒と法面ブロックの崩壊

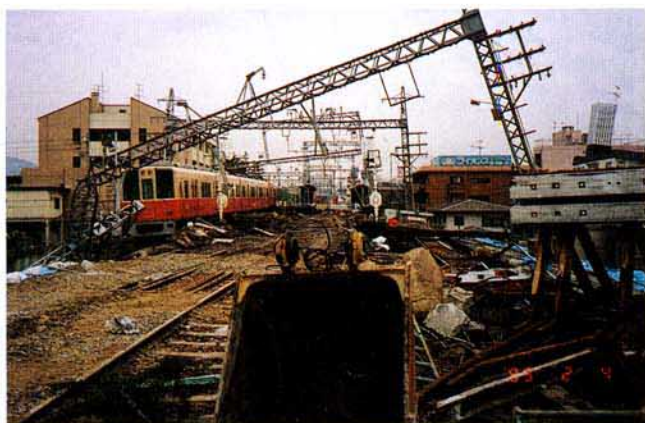
西灘駅付近と石屋川付近の高盛土の重力式擁壁部に崩壊が発生した。なお、低盛土の石積部においては被害は軽微であった。（写真3.2.73～75）。

写真3.2.73 阪神電鉄 石屋川駅付近線路内の倒壊

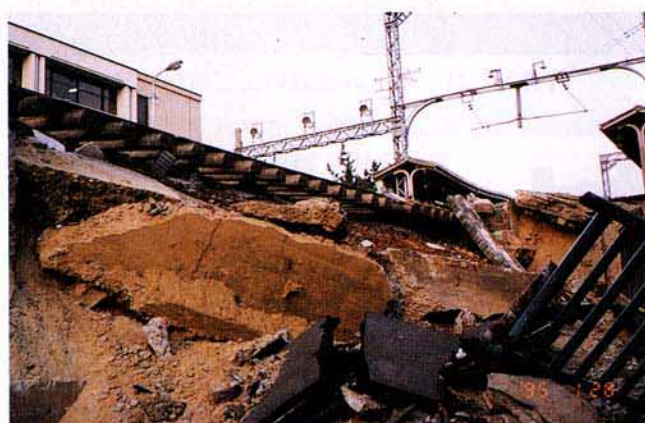
写真3.2.75 駅部擁壁の崩壊

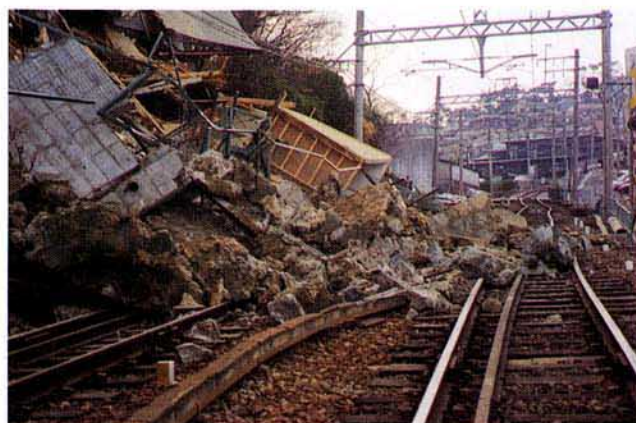
湊川～長田間では、トンネル坑口付近の切取法面が崩壊するなどの被害が発生した。

写真3.2.76 神戸電鉄湊川～長田間  
切取法面の崩壊

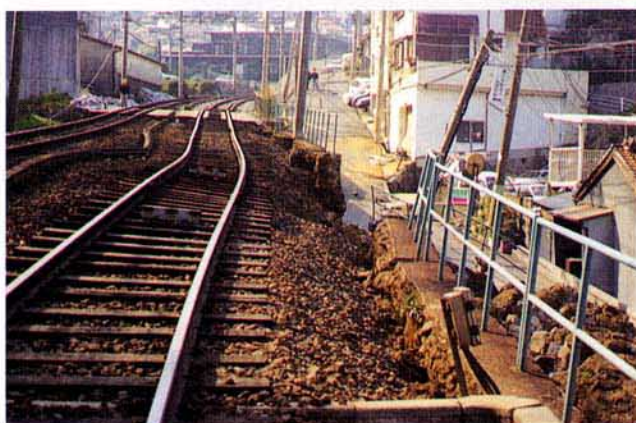
写真3.2.77 土留擁壁・盛土の崩壊と軌道の変状

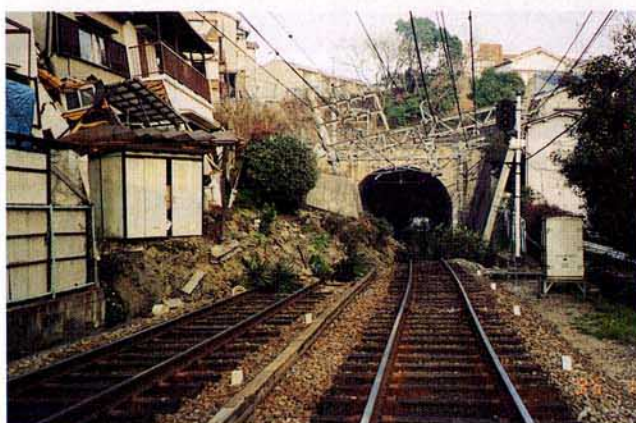
写真3.2.78 トンネル坑口付近の被害

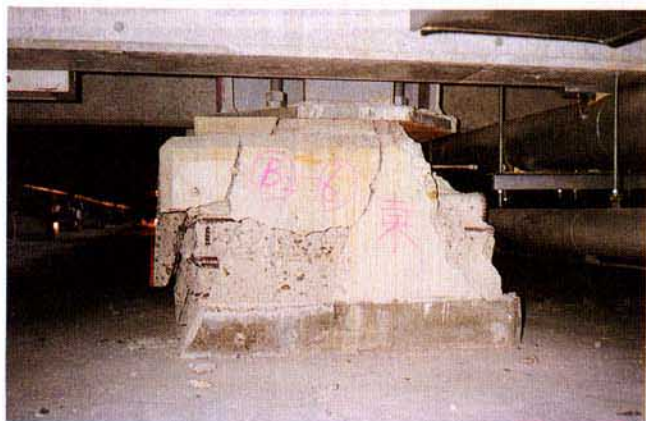
写真3.2.83 ホーム下クロスH型柱基礎の被害

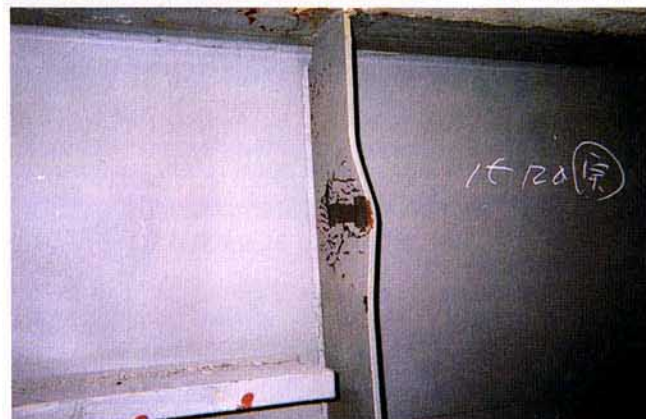
写真3.2.87 スチフナーの座屈

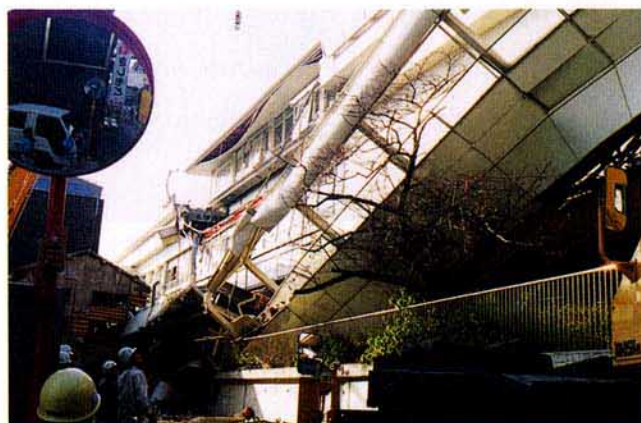
①軌道桁が落下し、連絡通路も落下した。

写真3.2.88 新交通住吉駅  
軌道桁落下による連絡通路の落下

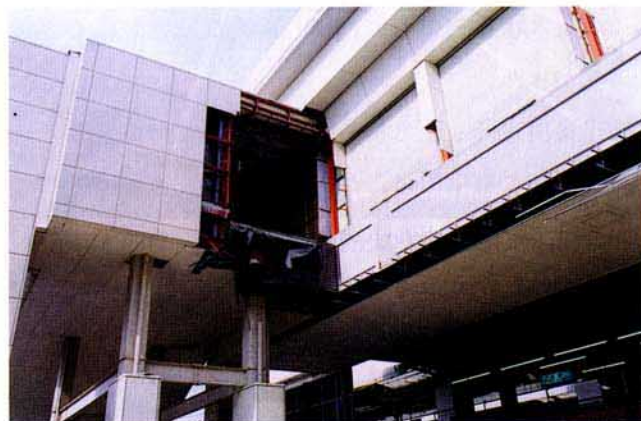
写真3.2.89 自由通路との接続部の被害

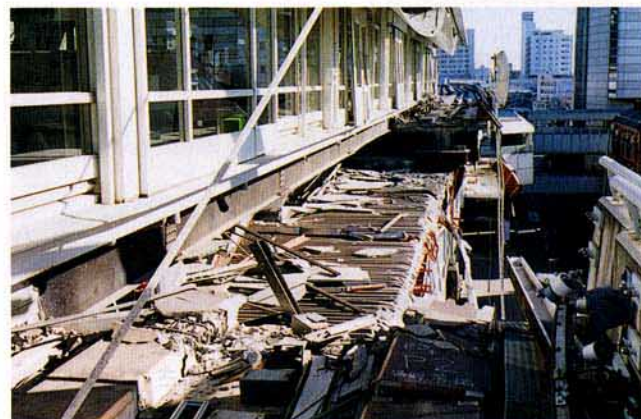
②軌道桁落下により、コンコース上家・連絡通路などの建築構造部も重大な被害を受けた。

写真3.2.90 軌道桁落下によるコンコース屋根の変形

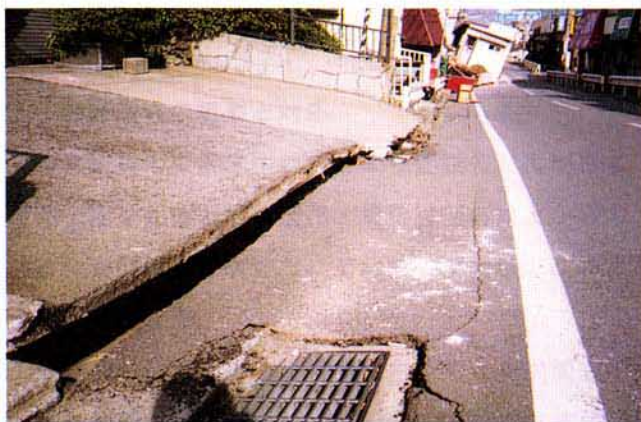
写真4.2.1 平面道路の段差

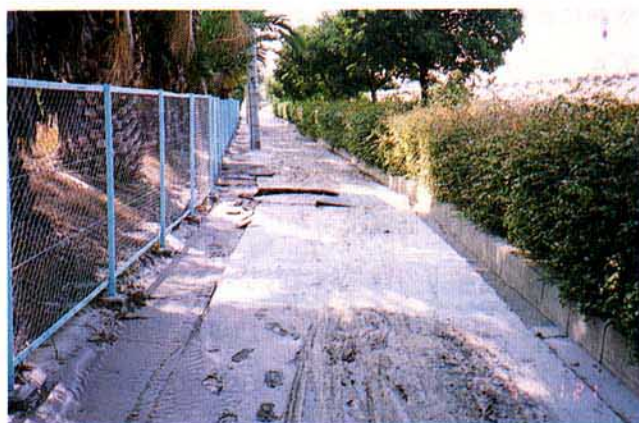
写真4.2.2 自転車・歩行者専用道路に噴出した大量の土砂

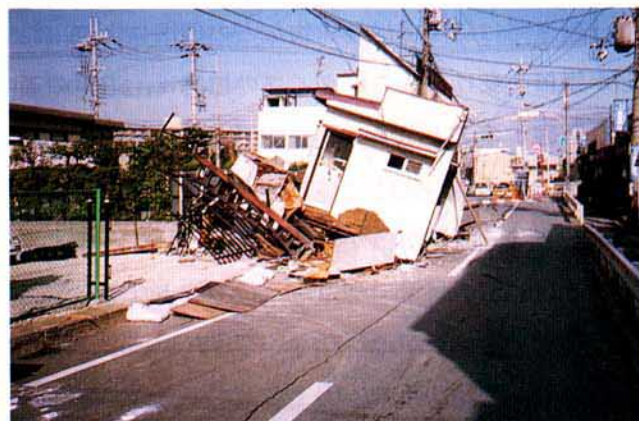
写真4.2.4 歩道上に崩壊した沿道民家

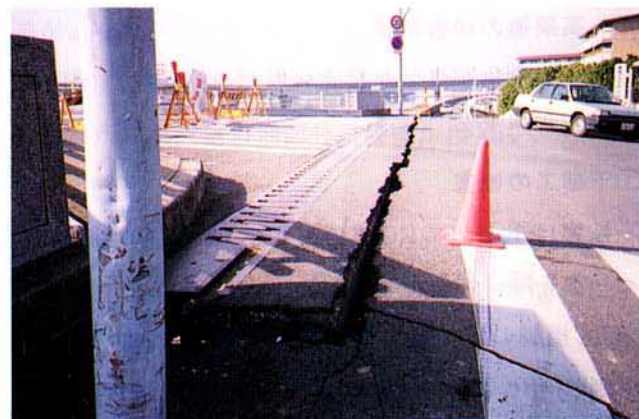
平面区間が主体の一般道路では、路線の途中にある橋梁・盛土・擁壁区間など異なる構造形式と接する箇所で、集中的に段差が発生していた。このタイプの代表例が、橋台背面裏込め土の陥没による橋梁取付部の横断方向の亀裂や段差である。この被害は臨海部の方が著しく、神戸市東灘区では1mもの段差があった。

写真4.2.5 橋梁取付部の亀裂

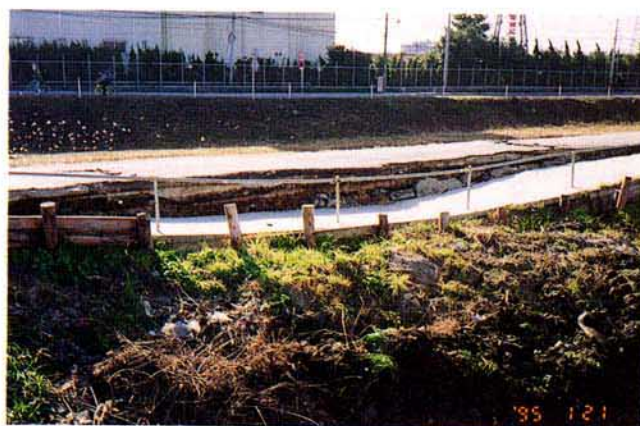
写真4.2.8 盛土法面の崩壊と路面の陥没

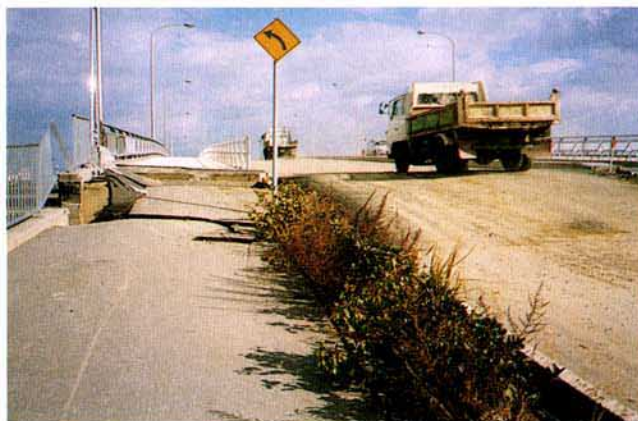
写真4.2.14 橋梁取付部の段差
