震災文庫 11 - 50

は じ め に

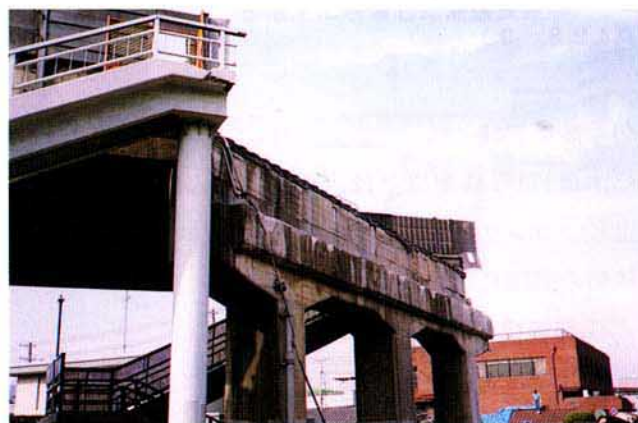
国道171号高架橋では、阪急電鉄との交差部分の桁が落下した。また、下部工の大半が損傷を受けた。阪神高速道路では、久津川左岸のRC橋脚が崩壊し、この橋脚に載る2径間分約100mの鋼製橋桁が国道43号上に落下した（写真4.2.16～19）。

写真4.2.16 桁が落下した国道跨線橋

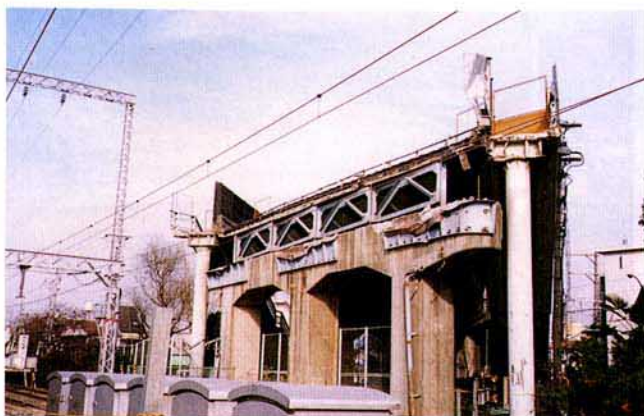
写真4.2.17 桁が落下した国道跨線橋

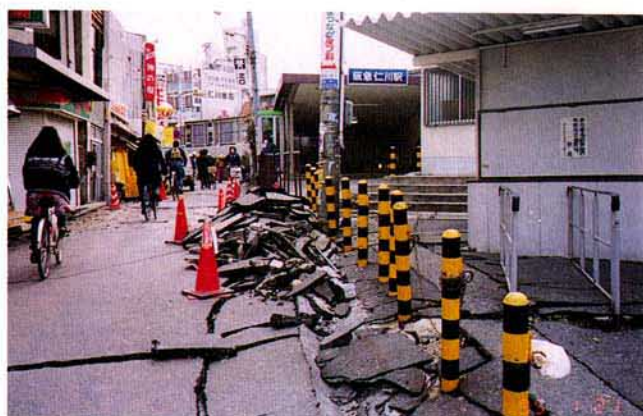
写真4.2.20 歩道部の隆起と撤去されたアスファルト

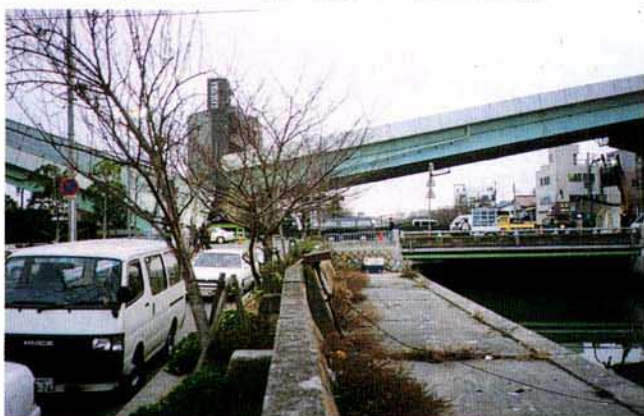
写真4.2.18 阪神高速道路の橋脚の崩壊

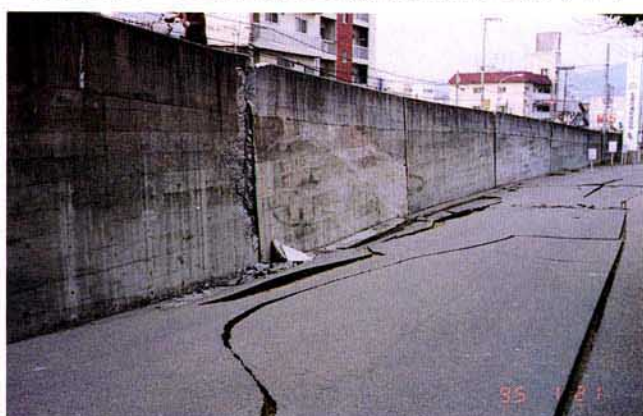
写真4.2.21 擁壁部の破損、及び歩道部の隆起

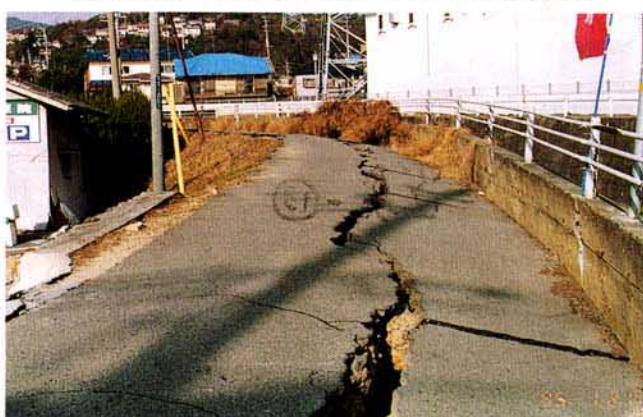
写真4.2.22 長い区間に渡る地割れ

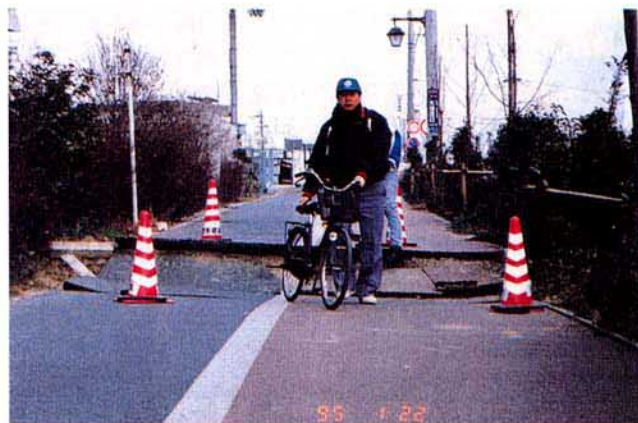
写真4.2.28 歩道部の段差約30cm

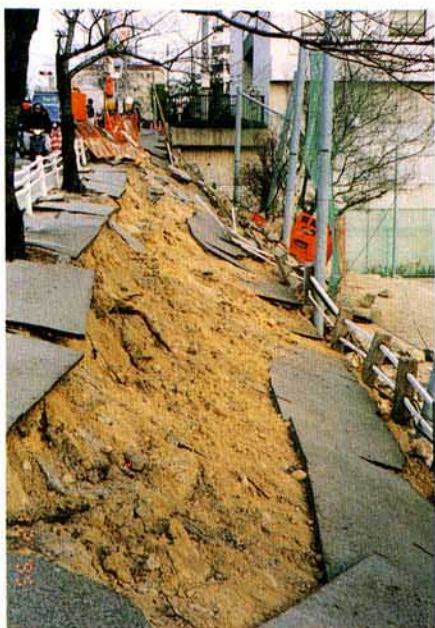
写真4. 2. 29  
地盤沈下による  
地すべり

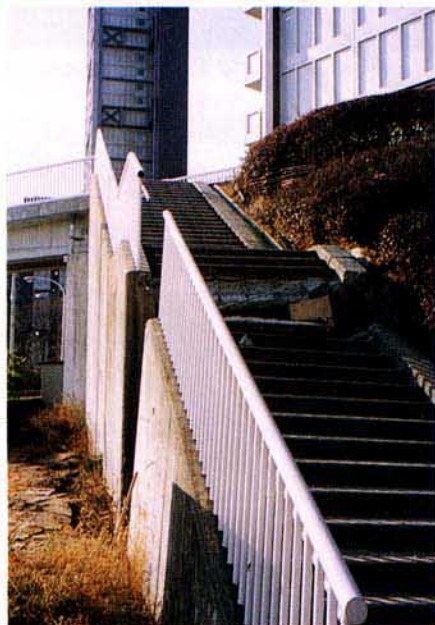
写真4. 2. 30  
歩道橋階段部取  
付け擁壁の沈下

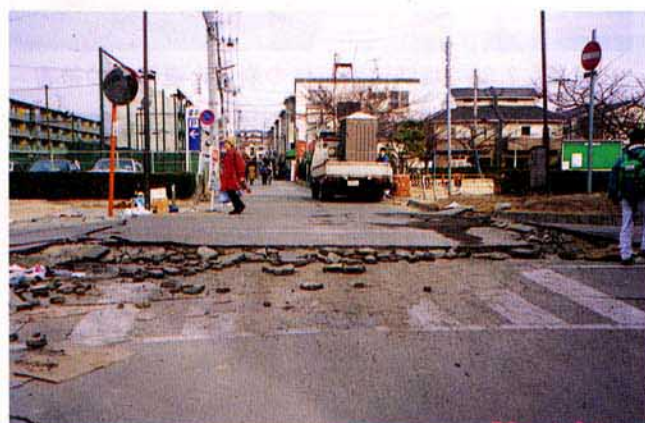
写真4. 2. 31 車道部の段差

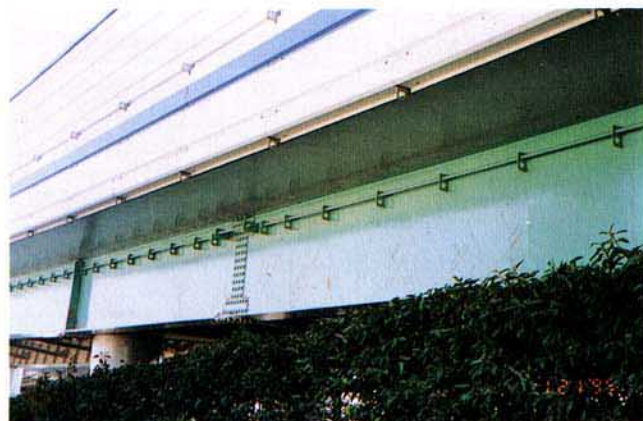
阪神高速道路では、RC橋脚の被害や、鋼製橋脚の局部座屈が随所で見られた。また、橋脚の変形移動による上部工（鋼桁）の座屈も見られた（写真4.2.32～34）。

写真4. 2. 34 主桁（腹板）の座屈による斜め45° 方向  
の塗装のはがれ

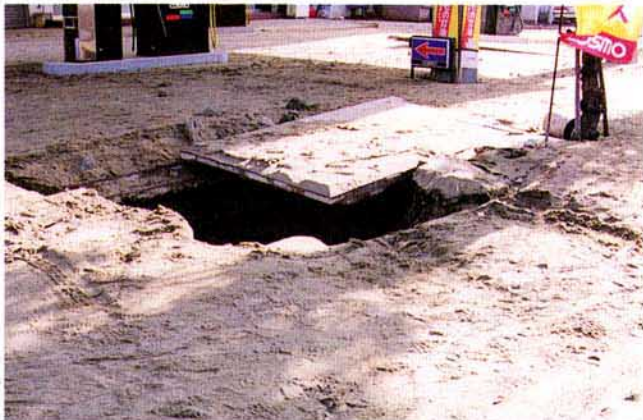
発し、マンホールの浮き上がりも見られた。橋梁取付部には高低差約1mの段差が生じた。また、高速道路のランプ出口と国道43号との合流部や、ランプ擁壁と高架部など異種の構造形式の接合部に段差が生じた。さらに、住吉川の堤防道路では、護岸の石積が崩壊し、天端の道路部に縦方向の亀裂が発生した（写真4.2.35～40）。

写真4.2.35 浮き上がったマンホール

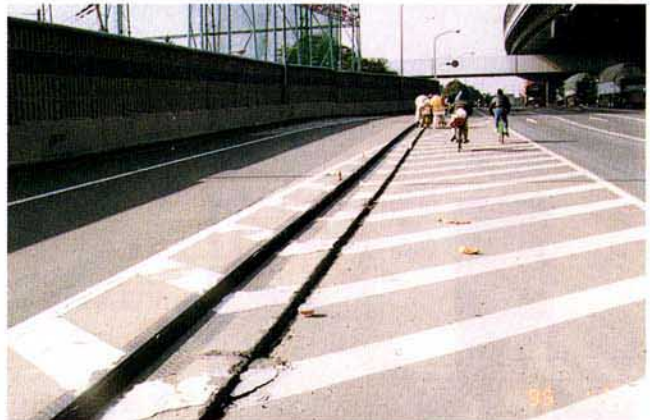
写真4.2.38 ランプ出口のクラック

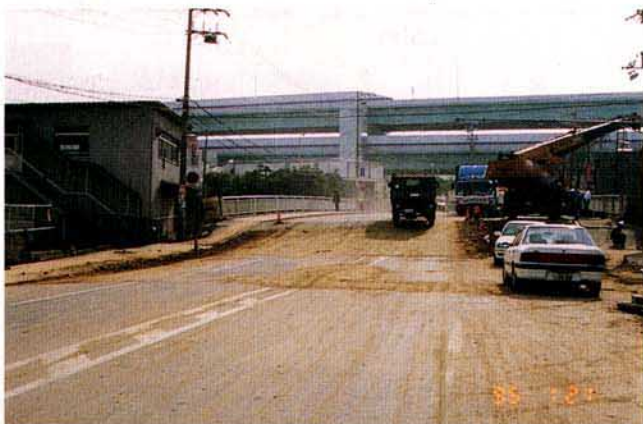
写真4.2.36 橋梁取付部の段差

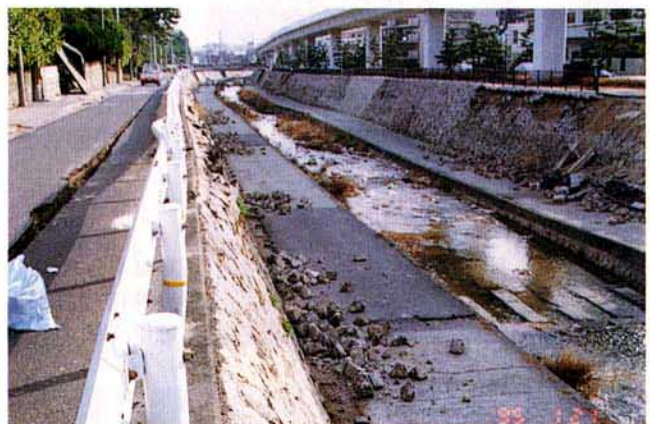
写真4.2.39 堤防道路石積の崩壊と道路部の被害

写真4.2.40 同上

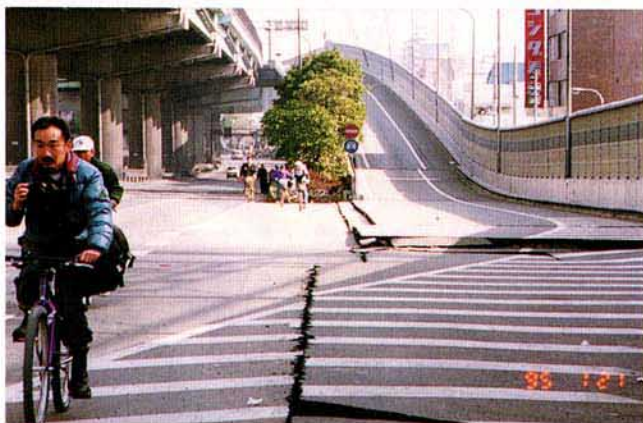
写真4.2.37 ランプ出口の段差

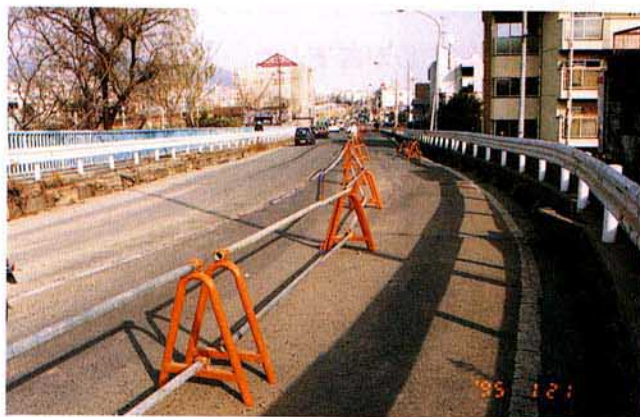
平面道路では、平面区間で液状化による噴砂や沈下が多発し、路面の至る所に亀裂が生じた。また、橋梁の取付部には高低差約30cmの段差が生じた。倒壊した民家が歩道を塞いでいる箇所も多かった

写真4.2.43 平面道路の被害

写真4.2.44 同上

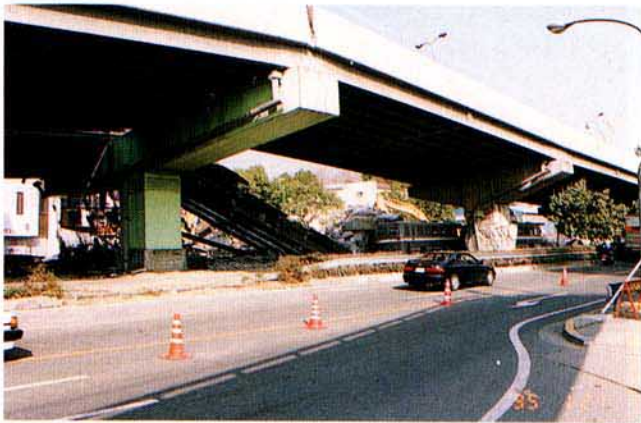
阪神高速道路では、上り線ランプのRC橋脚がせん断破壊し、PC桁が落下した。上り線ランプは橋脚が座屈し、上部工がジョイント部で折れ曲がった（写真4.2.47、48）。

写真4.2.47 阪神高速道路ランプの桁落下

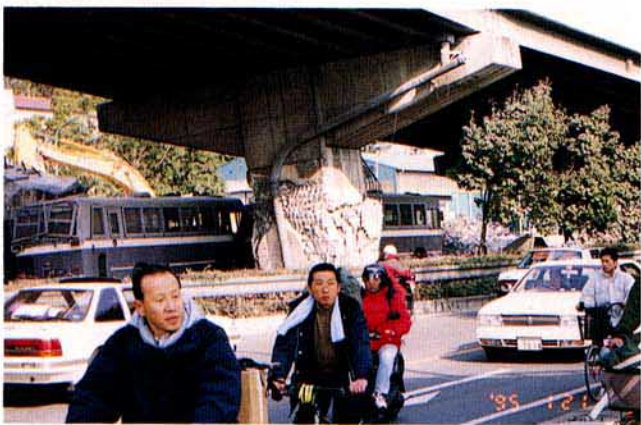
写真4.2.48 阪神高速道路橋脚の被害

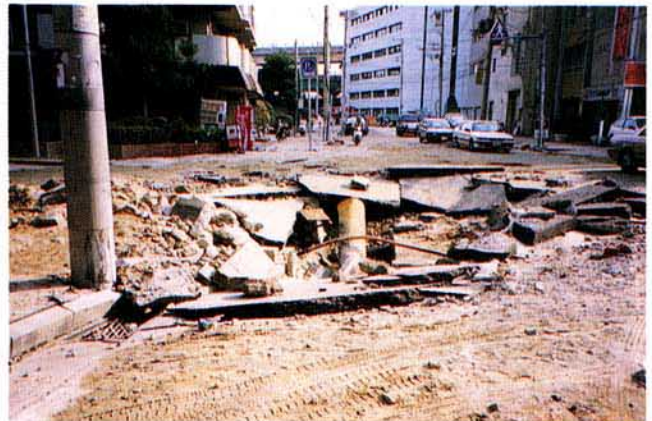
平面道路では、液状化による噴砂や側方流動が多発し、交差点部を中心に至る所で陥没や舗装版のめくれなどが生じた。地下埋設物が路面に浮き上がった箇所もあった。ポートアイランド内でも液状化が

写真4.2.49 平面道路の被害

写真4.2.50 同上

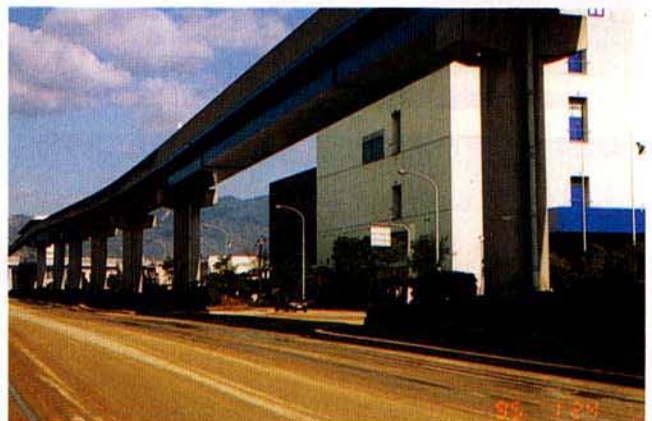
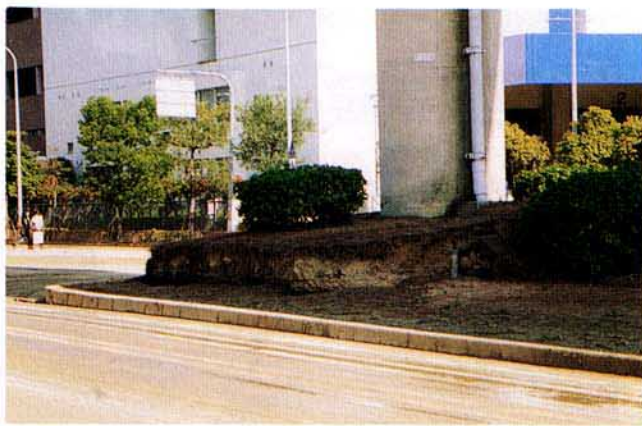
顕著で、路面は土砂で覆われていた。しかし、道路は一様に沈下しており、路面や縁石の被害は軽微であった。また、フラワーロードや都心部の道路は、沿道建物の倒壊で路面に凹凸が生じた（写真4.2.49～54）。

写真4.2.51 ポートアイランド内の道路

写真4.2.52 ポートアイランド内の道路

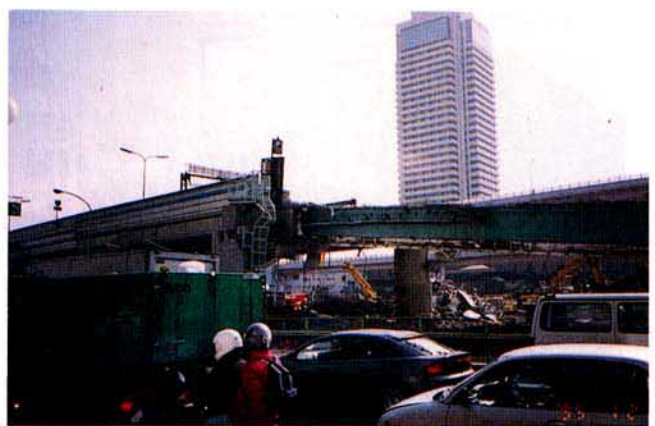
写真4.2.55 阪神高速道路の被害

写真4.2.56 同上

阪神高速道路では、メリケン波止場付近でRC橋脚が破壊し、鋼桁が落下した。臨港道路の高架区間においても、上部工が移動し沓座から外れるなどの被害が発生した。鋼製橋脚がちょうちん座屈したものもあった(写真4.2.55, 56)。

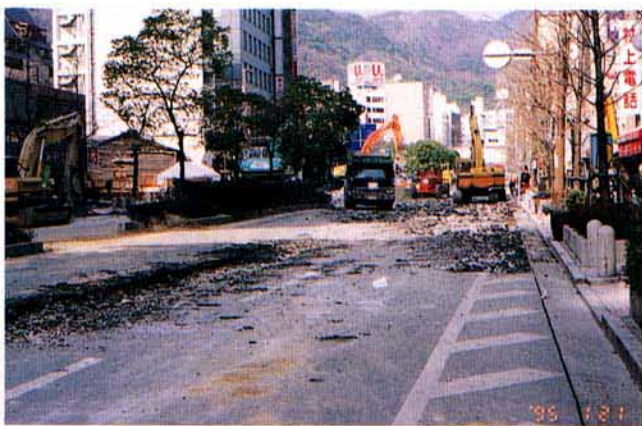
写真4.2.53 沿道建物の倒壊による路面の凹凸

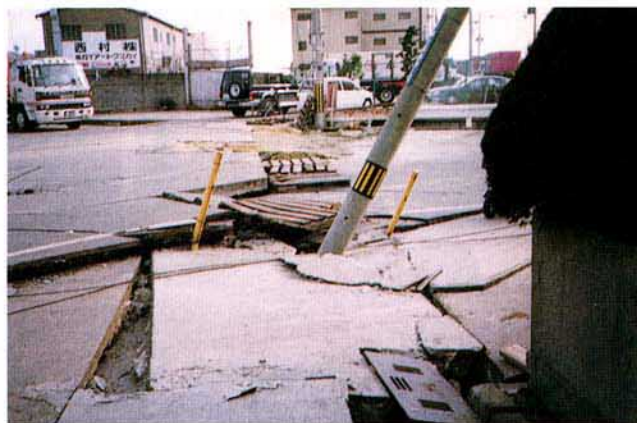
写真4. 2. 60 コンクリート舗装版の被害

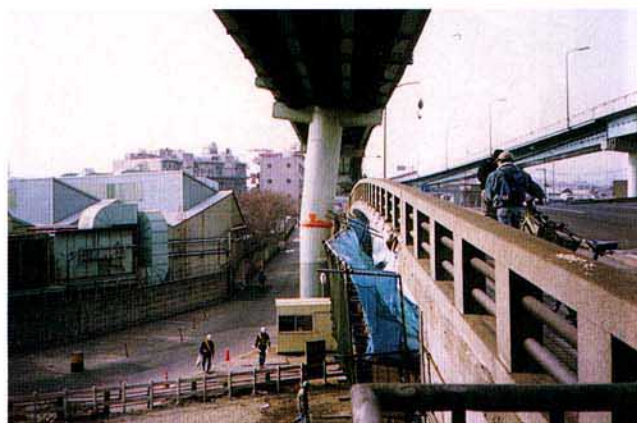
阪神高速道路では、桁の落下には至らなかったものの、橋脚に甚大な被害が発生した。背の高い鋼製橋脚の座屈、ランプ橋脚の梁と柱の付け根部での破壊などが生じた（写真4. 2. 61～63）。

写真4. 2. 61 阪神高速道路の鋼製橋脚の座屈

写真4. 2. 62 同上

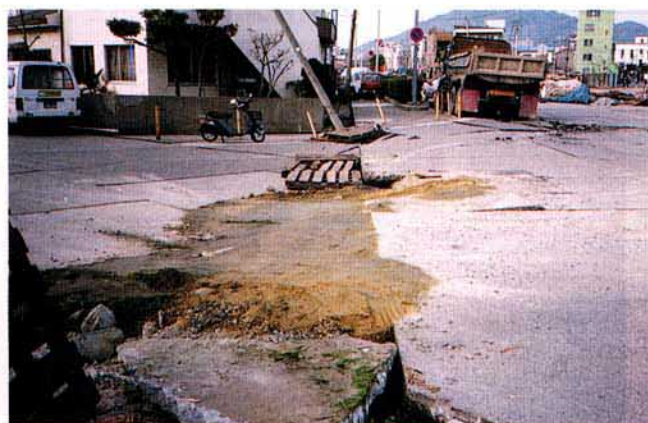
写真4. 2. 59 コンクリート舗装版の被害

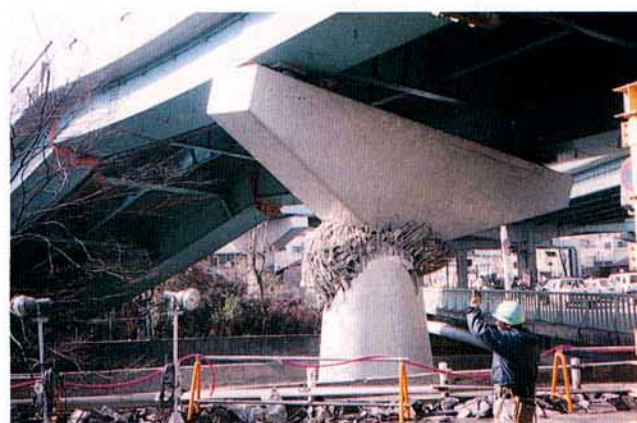
写真4. 2. 63 RC橋脚の被害

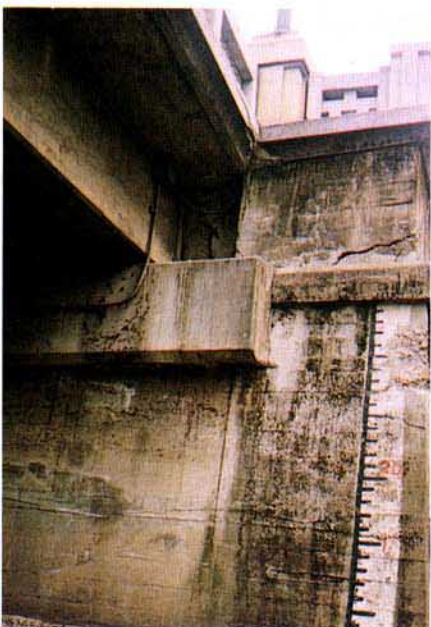
- ・橋台パラペット前面のクラックと付け根部での損傷
- ・ラーメン橋隅角部などの欠落
- ・桁端部の剥離とクラック

写真4.3.7  
同上（橋台パラ  
ペットの亀裂）

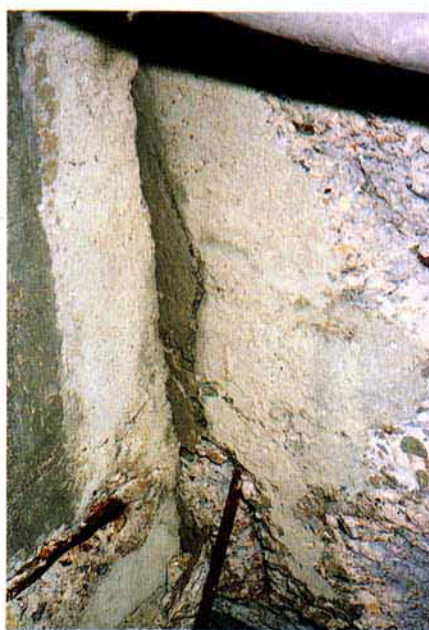
写真4.3.8  
単径間橋梁の被  
害例  
（橋台パラペッ  
トの亀裂）

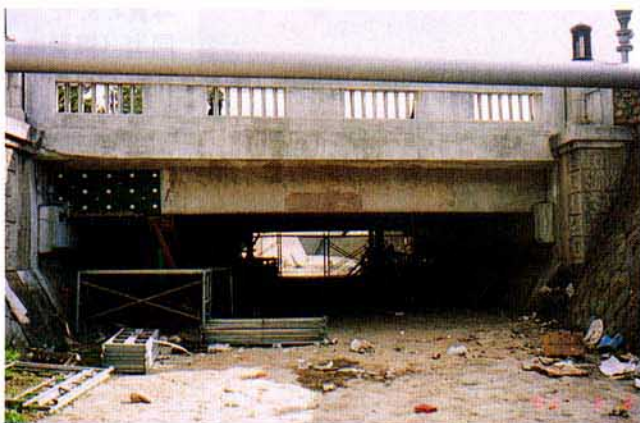
写真4.3.10 単径間橋梁の復旧例（桁端部鋼板接着）

- ・支保工の設置
- ・亀裂・破損部への鋼板接着、樹脂注入、モルタル充填
- ・落橋防止装置の設置

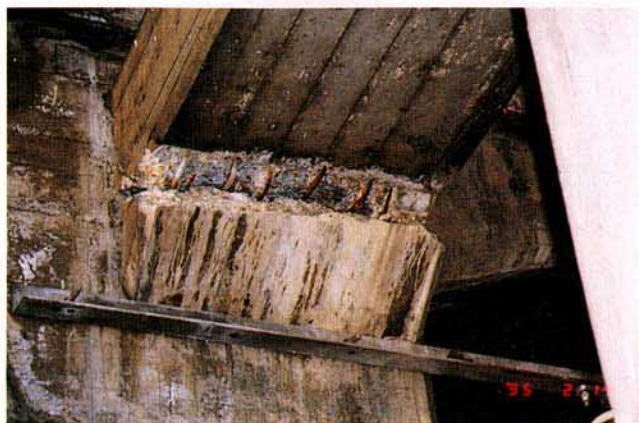
写真4. 3. 13 単径間橋梁の被害例（RC隅角部欠落）

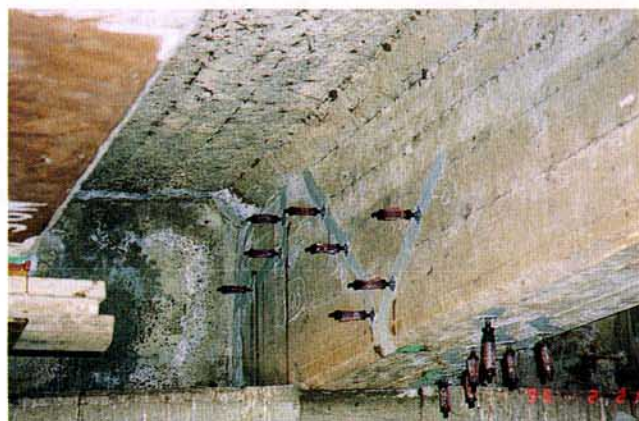
写真4. 3. 14 単径間橋梁の復旧例（中桁端部樹脂注入）

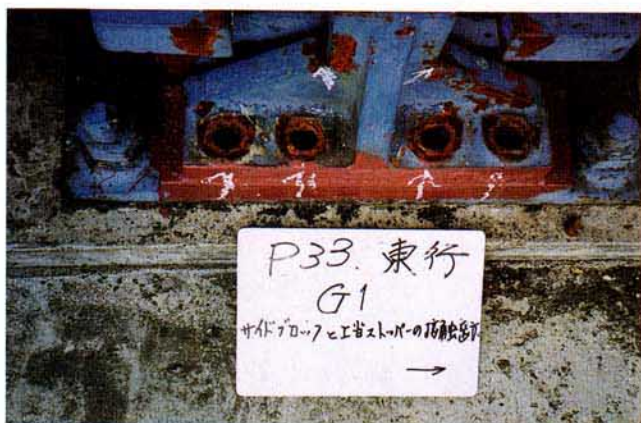
支承の移動止めや浮き上がり止めの破損、およびボルトの欠落が一部で見られた（写真4.3.15～17）。

写真4.3.17 高架橋沓座の破損

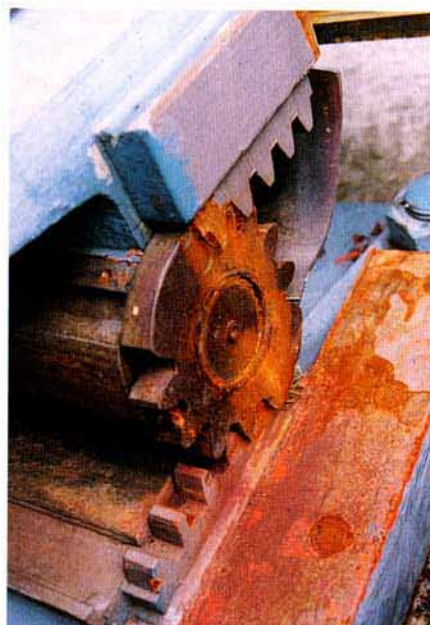
3径間連続デックトラス橋の上部工のトラス全体が橋軸直角方向に弓なりに変形移動して、支承が一部破損した。そして、上沓と下沓がずれ、下横構やガセットの一部が座屈した。（写真4.3.18～20）。

写真4.3.18 橋梁支承の破損

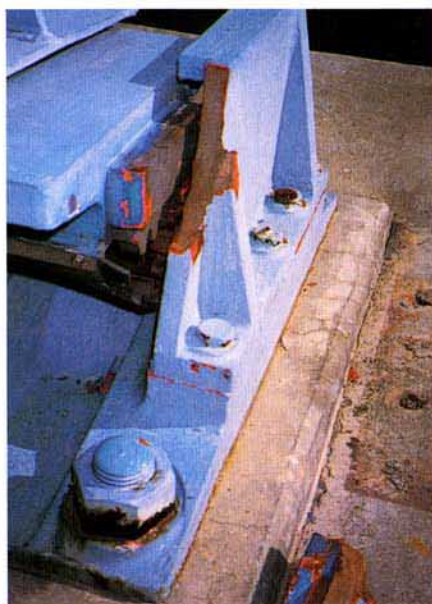
写真4.3.19  
橋梁支承の破損

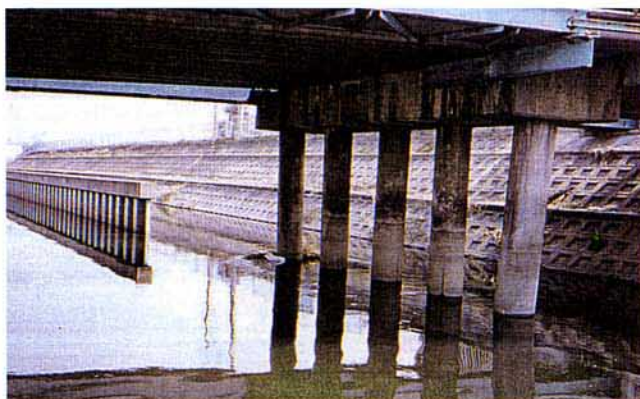
写真4.3.21 傾斜したパイルベント橋脚

点検結果では、今回の地震による被害と思われるものは見当たらなかった。地震被害ではないが、昭和46年以前の示方書適用の20橋と建設年次不明の3橋においては、耐震安全性向上に向けた次のような対策の必要性が認められた（写真4.3.21，22）。

- ①桁がかり長の不足対策としての沓座の拡幅
- ②パイルベント式の杭の傾斜対策として、可動側への落橋防止装置の設置
- ③橋脚・橋台のひびわれ部への樹脂注入や、剝落、鉄筋露出部へのモルタル補修

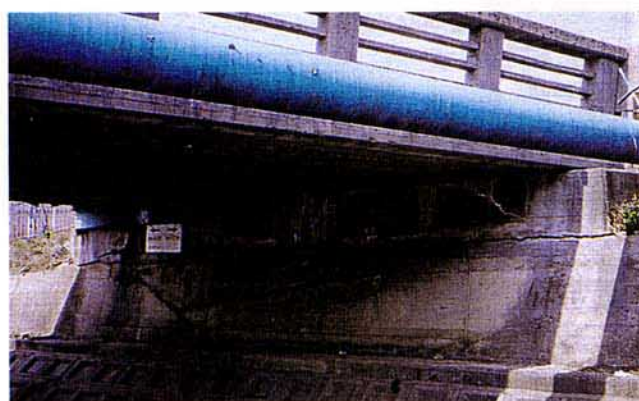
写真4.3.22 橋台のクラック

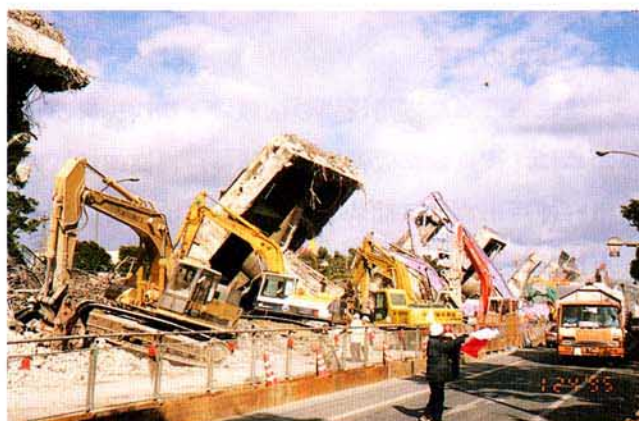
写真4. 3. 24 解体中のピルツ式PCゲルバー桁高架橋

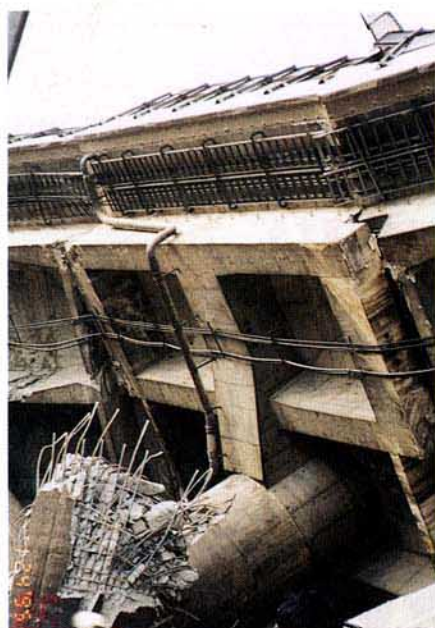
写真4. 3. 23  
倒壊したピルツ式PCゲルバー  
桁高架橋

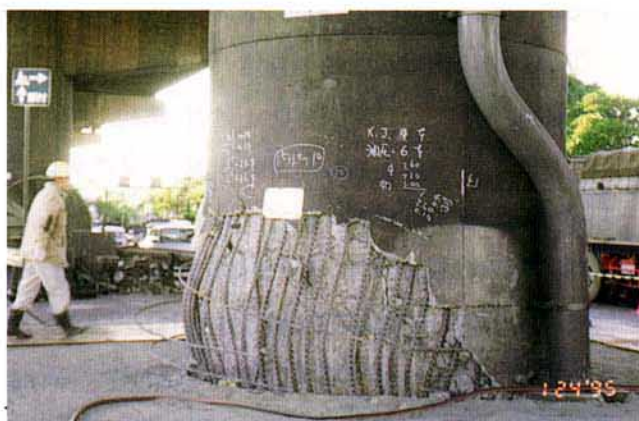
写真4. 3. 25 鉄筋が変形した橋脚

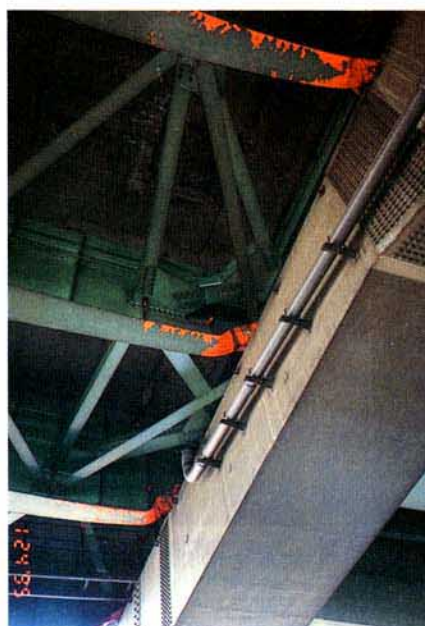
写真4. 3. 26  
桁端部の大変形  
により落橋の恐れのある上部工  
(対策前)

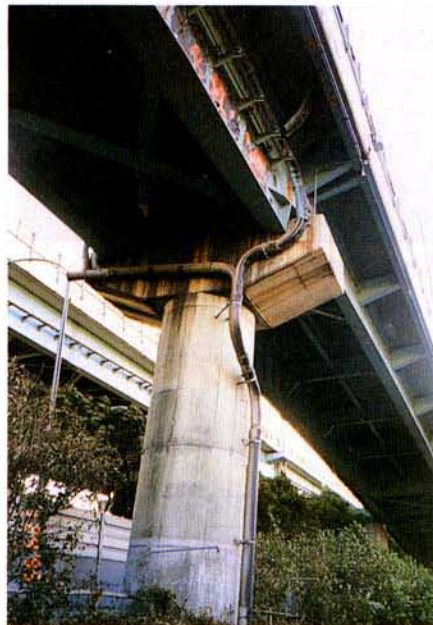
写真4.3.28  
橋脚の傾斜により落橋の恐れのある上部工  
（対策前）

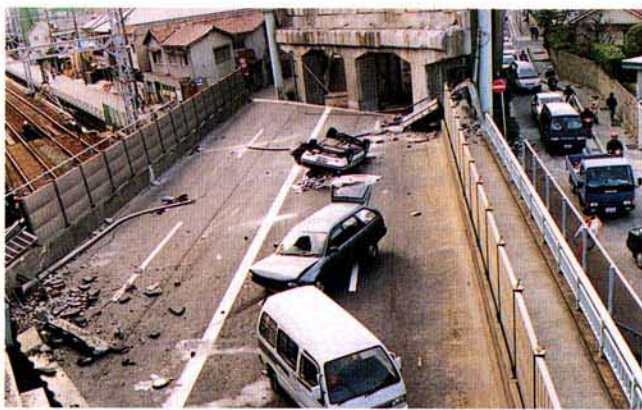
写真4.3.32 落橋した跨線橋部

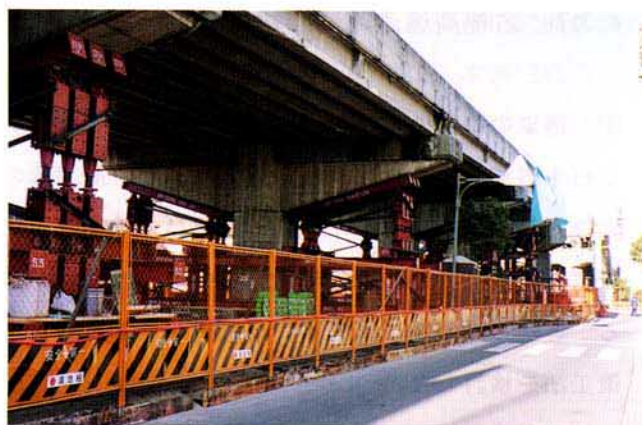
写真4.3.34 支保工の設置状況

本高架橋では、鉄道の早期開通を優先し、地震発生の翌日より鉄道線路に落橋した桁を撤去した。ついで、二次災害防止の観点から、傾斜の大きい橋脚と上部工の撤去にかかった。さらに、比較的損傷の少ない橋脚についても、橋脚と上部工に順次、支保工を施工した（図4.3.2、写真4.3.34、35）。

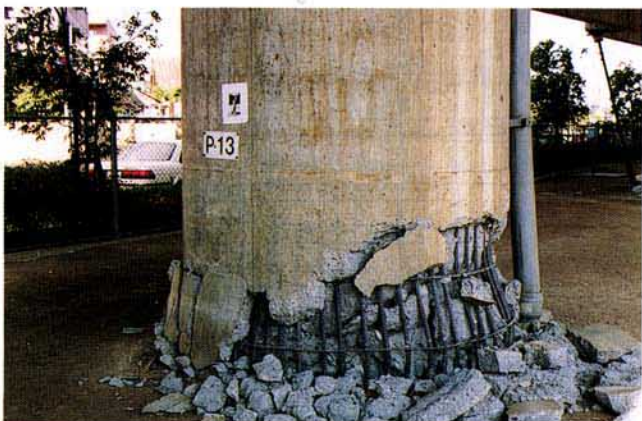
どが被害を受けた。主な被害は以下のとおりで、南東方向から北西方向への大きな水平せん断力によるせん断破壊と圧壊および鉄筋の座屈が生じた（図4.3.1、写真4.3.33）。

- ・柱基部のせん断亀裂・座屈・鉄筋露出
- ・柱上部または中間部のせん断ひび割れ
- ・橋脚の傾斜

写真4.3.33 橋脚基部の被災状況

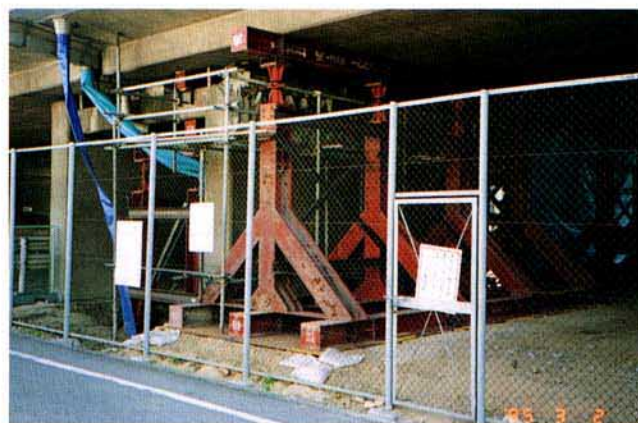
写真4.3.36 応急復旧状況

支保工設置により車両の走行を可能にした後、震災前の状態に戻す応急復旧対策を行った。具体的には、破損部のコンクリートをはつり、せん断鉄筋（帯鉄筋）により柱上部を補強した（写真4.3.36）。

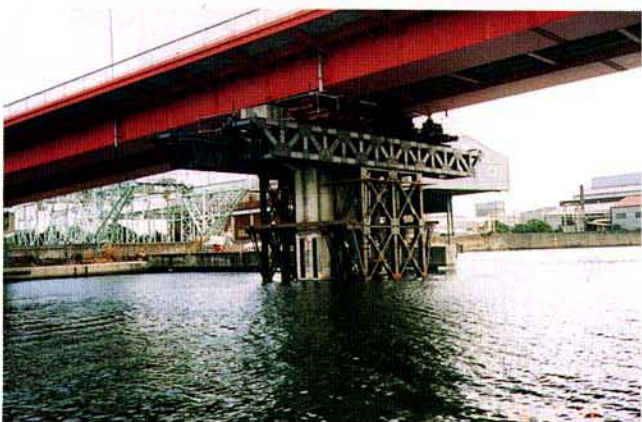
写真4.3.40 P 3 可動橋脚の仮設ペント

可動橋脚の損傷の被害が甚大で、余震による橋脚の崩壊と上部工の落橋が懸念されたことから、緊急対応として橋脚の前後に仮設ベントを設置した(写真4.3.40)。

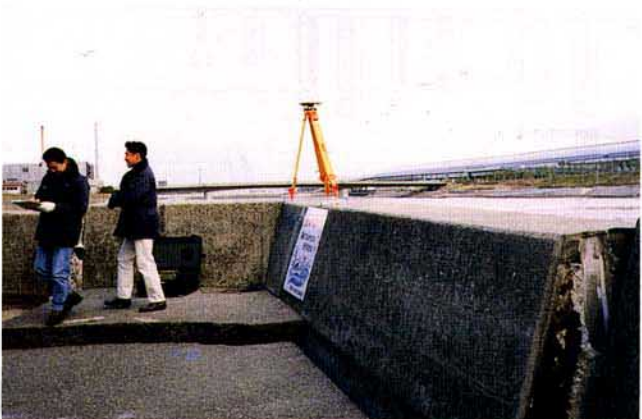
写真4.3.41 GPSによる橋梁全体系の測量

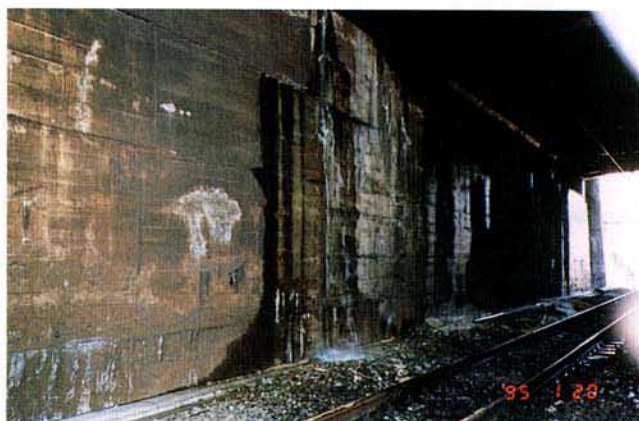
河床の一部に亀裂が生じ、漏水が発生した。  
ラーメン柱上下端にクラックが発生した。

写真4.3.42 橋台前面からの漏水

漏水対策としては、河川上流部に堰を設置して、橋梁部への河川水の流入を止めた。堰に溜まった水はポンプアップにより、バイパス水路に流した（写真4.3.45）。

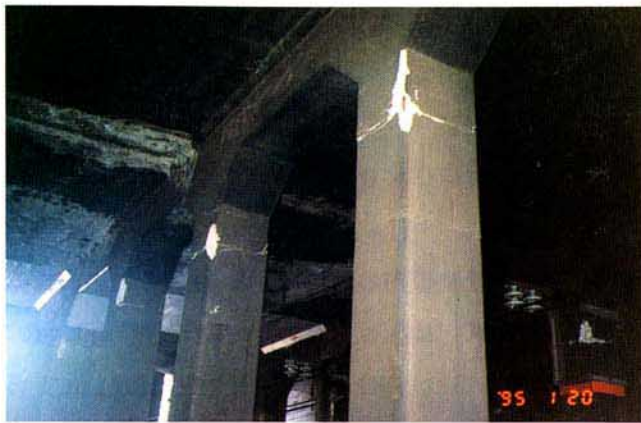
写真4.3.43 ラーメン柱上端部クラック

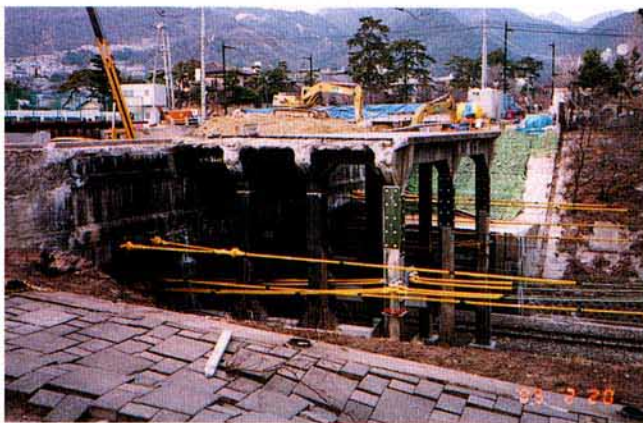
道路部は、横梁部が全てせん断破壊するなど被害が甚大であること、線路上空で用地が狭小のため支保工の設置が困難であることなどから、全面的に撤去された（写真4.3.46）。

写真4.3.46 撤去された道路部

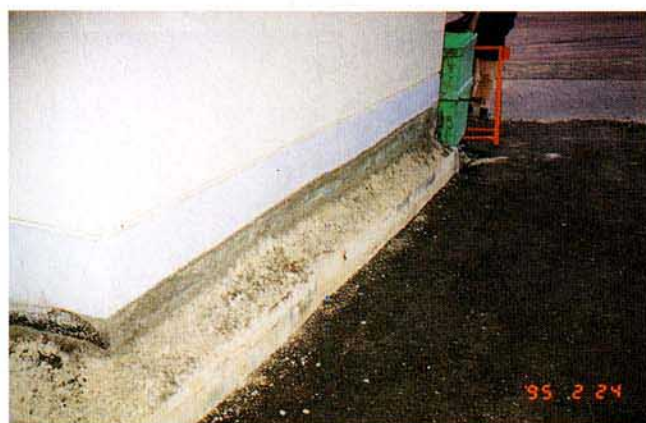
写真4.3.49 周辺地盤の沈下

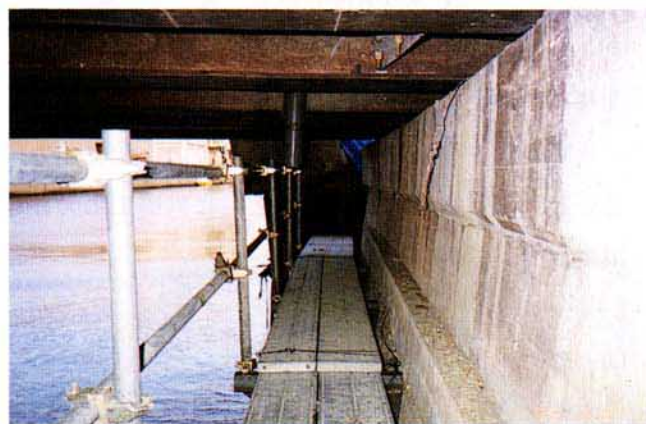
写真4.3.50 旧橋台の打継目部のズレ

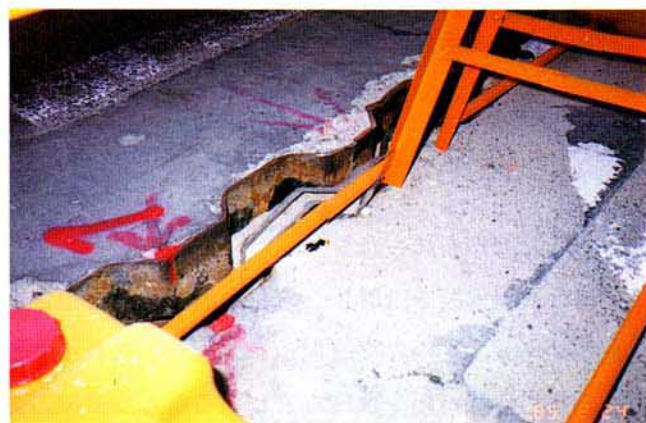
写真4.3.51 旧橋台の沈下による縦目地部の段差

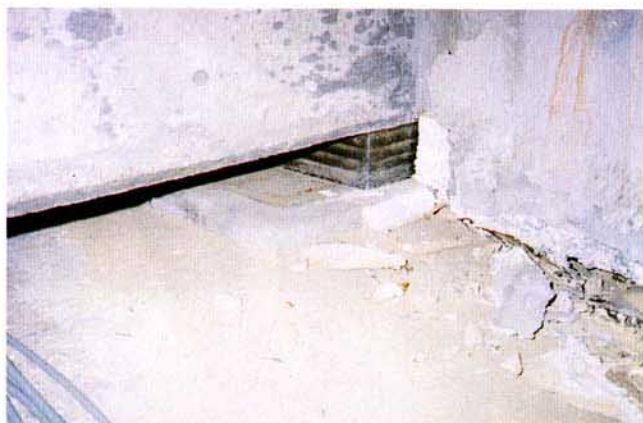
(b) 新橋では、移動制限装置が端横桁に衝突し、桁のコンクリートが剥離した。

写真4.3.52 新橋端横桁のコンクリート剝離とゴム沓のズレ

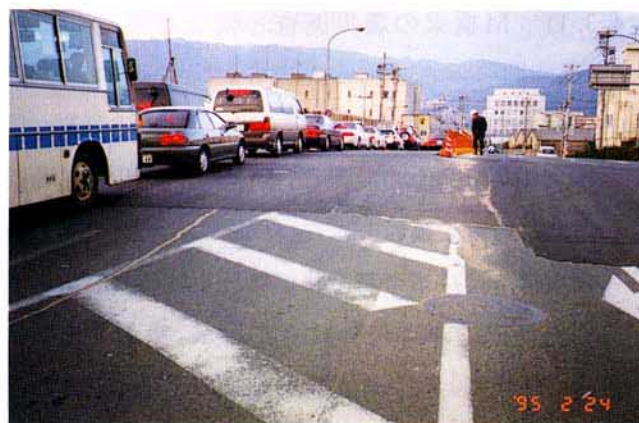
写真4.3.54 橋台背面の仮舗装

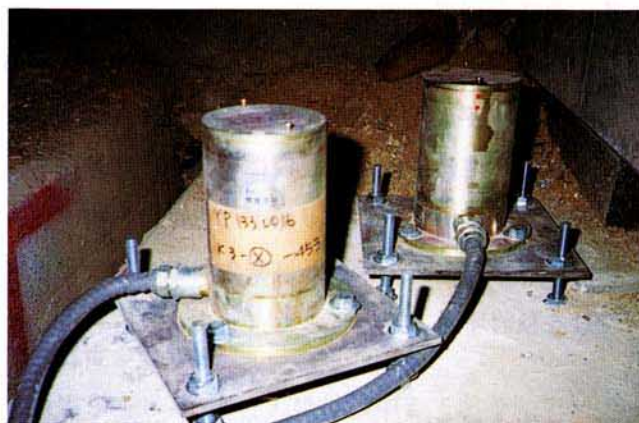
写真4.3.55 橋台に設置した傾斜計

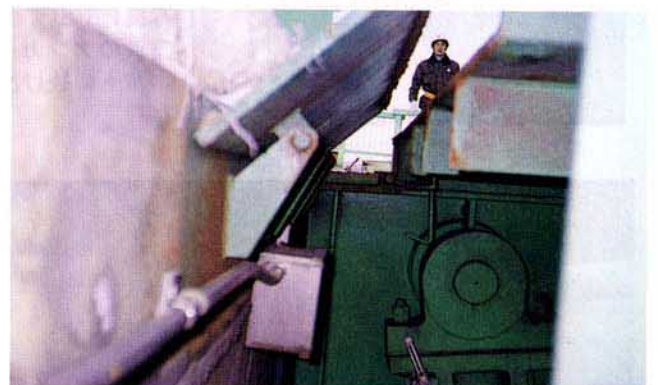
写真4.3.58 跳ね上がった伸縮装置

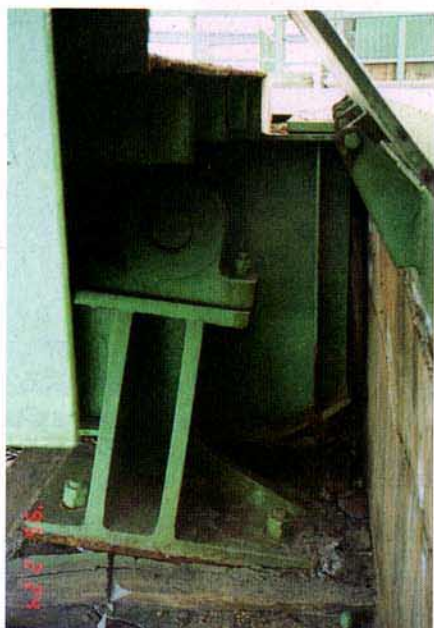
写真4.3.61  
支承のアンカー  
ボルトの抜け出  
し

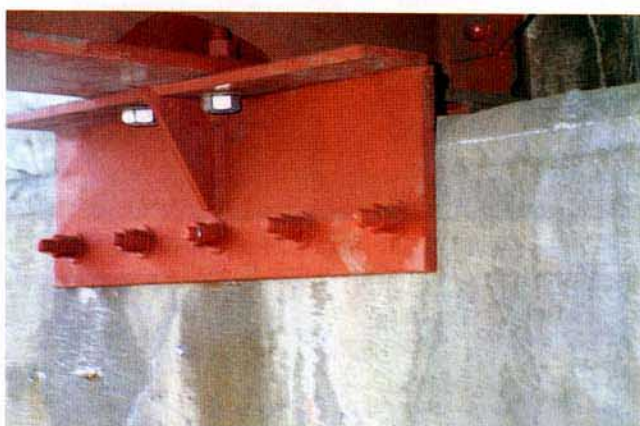
写真4.3.62 緊急に設置された落橋防止装置

- ①伸縮装置のガス切断
- ②陥没した橋台背面への土砂投入とアスファルト舗装による段差解消
- ③側径間桁への落橋防止装置の設置（写真4.3.62）
- ④可動桁と側径間桁の遊間調整

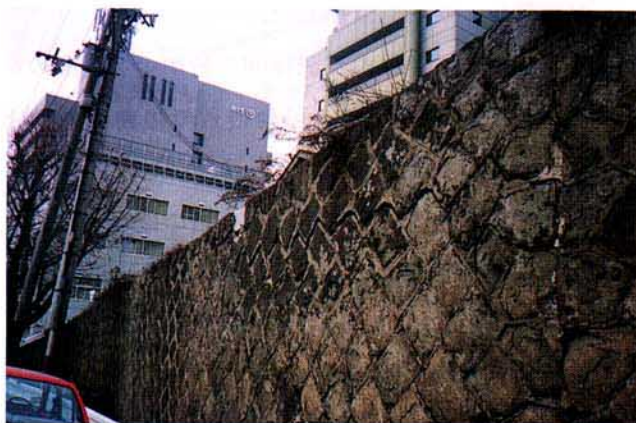
①対象区間全域にわたって、北側へ移動した。移動量は最大で52cmであった。

写真4.3.63 石積擁壁部の破損

写真4.3.64 同上

- ②舗装面に数カ所クラックが発生した。
- ③北側重力式擁壁の上部が破壊した。
- ④石積擁壁部では、間詰めが破損し、石が突出した。
- ⑤南側重力式擁壁と路体の間に隙間が生じた。

- ①現在の道路は完全に撤去する。
- ②道路幅員は現況どおりとする。
- ③擁壁形式は、高さ0.4m以上2m未満は重力式擁壁、高さ0.2m未満はU型擁壁とする。
- ④擁壁の基礎地盤の支持力不足を解消するために、改良土により置換する。

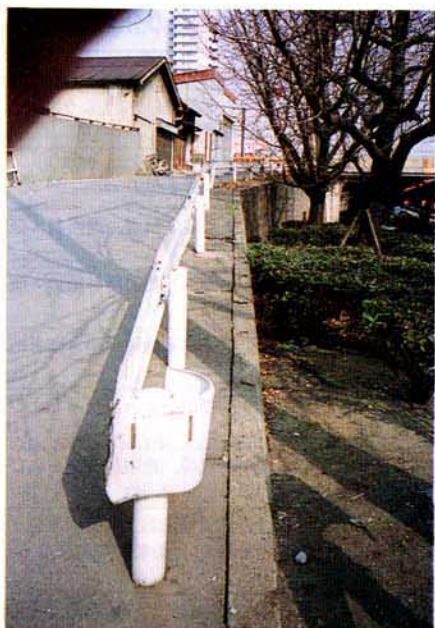
写真4.3.65  
重力式擁壁と路  
体と隙間

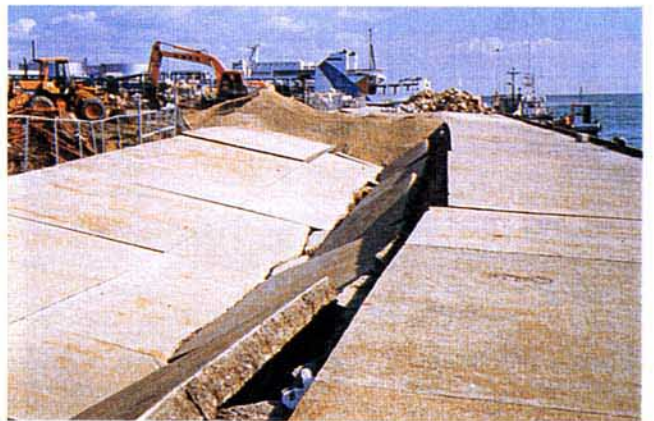
写真5.2.2 ケーソンの沈下、滑動に伴う背後エプロン陥没

写真5.2.3 同上

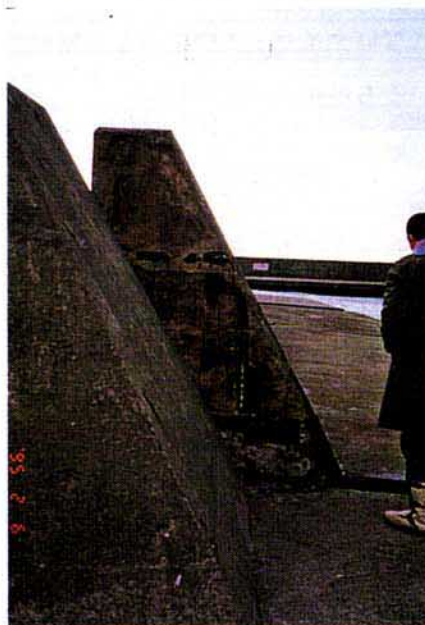
写真5.2.8  
ケーソンの沈下  
によるパラペ  
ットの目違い

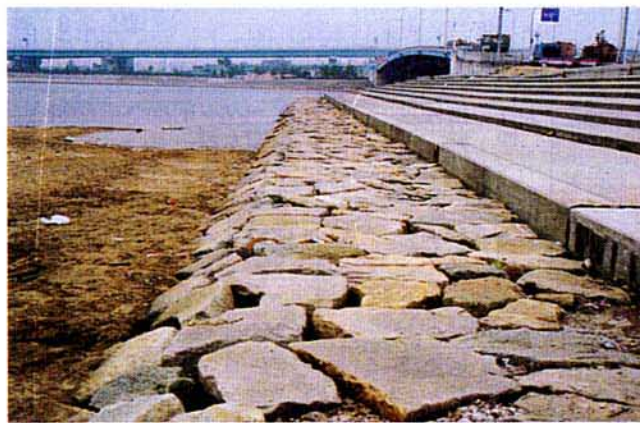
一方，今回の地震で被害が小さかったものとして，自然石による石積，砂浜があげられる。今後の教訓としての検討課題といえる（写真5.2.12, 13）。

写真5. 2. 12 被害の小さい石積部

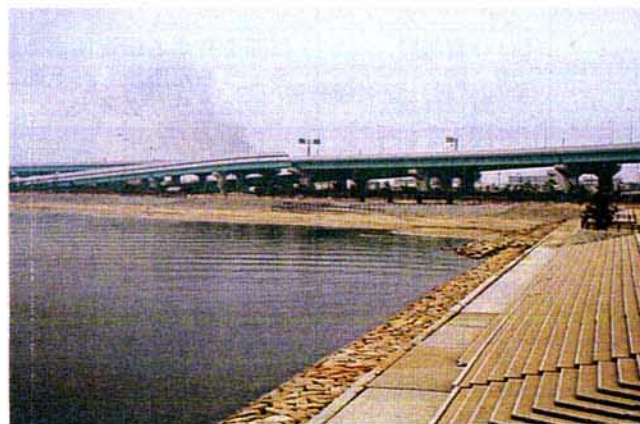
写真5. 2. 13 傾斜護岸の目違いと被害の小さい石積護岸

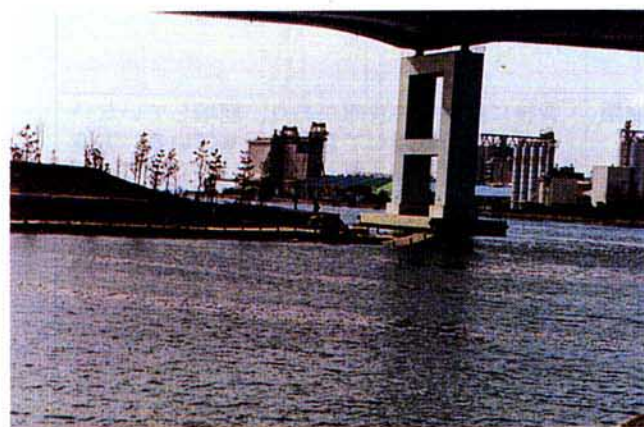
写真5. 2. 11 埋立地角部の沈下

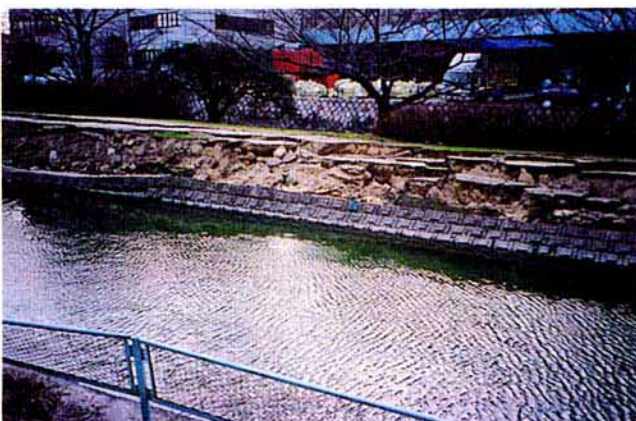
地震動と地盤沈下によるブロック積擁壁の崩壊、不同沈下による亀裂が多数見られた（写真5.3.1～3）。

写真5.3.1 ブロック積護岸の崩壊

| 構造物 | 被災状況 | 緊急対策 |
|---|---|---|
| ブロック積 | ・崩壊、亀裂 | <ul style="list-style-type: none"> <li>・地震力を考慮した矢板とブロック積（積直し）の複合構造とする。</li> <li>・感潮区間であることから、矢板の天端はコンクリート打設時に潮待ちの必要がないように設定、早期復元を図る（図5.3.1）。</li> </ul> |

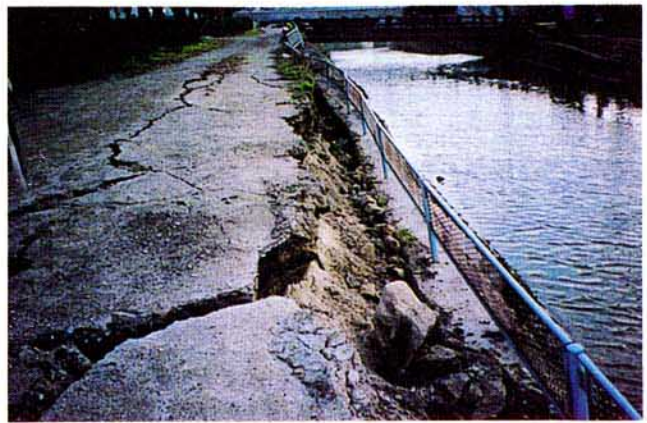
写真5.3.2 地盤の沈下状況とブロック積のすべり崩壊

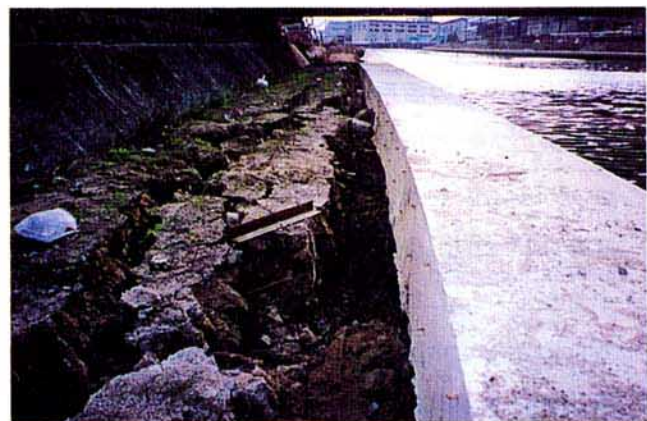
ブロック積同様、地震動、地盤の沈下により、笠桁コンクリートのクラックや、設計許容値を上回る鋼管の水平方向の変形が認められる。ただし、口径が大きいため、座屈には至っていない（写真5.3.4～5）。

写真5.3.5 鋼管背面の沈下と鋼管の傾斜

| 構造物 | 被災状況 | 緊急対策 |
|---|---|---|
| 鋼管 | <ul style="list-style-type: none"> <li>・鋼管の水平変状</li> <li>・笠桁コンクリートのクラック</li> </ul> | <ul style="list-style-type: none"> <li>・塑性変形をきたしていると推測される鋼管部背面に、鋼矢板を打設し、土圧を負担する。鋼管背面は碎石に置換し土圧を軽減する（図5.3.2）。</li> <li>・笠桁コンクリートは打ち換える。</li> </ul> |

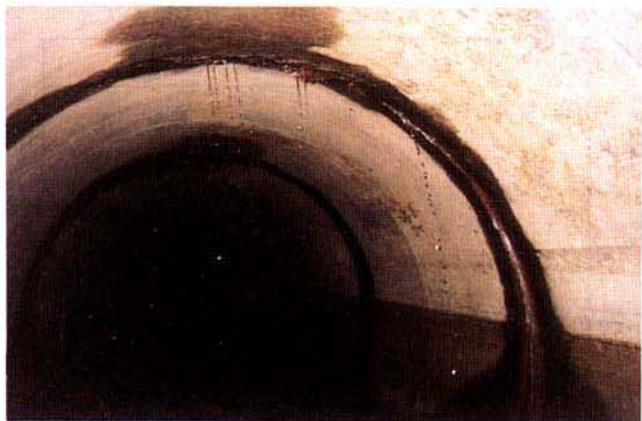
管渠の被害で多いのは、目地からの漏水である。これは、管渠の種類（ヒューム管やボックスカルバート）にかかわらず確認されている。にじみ出しから、ふき出しているものまで、漏水の程度は種々である（表6.2.1 ①、写真6.2.1, 2）。

| 被害状況 | 略 図 |
|---|---|
| ① 管渠の目地からの漏水<br><br>写真6.2.1, 2 | |

写真6.2.1 管渠の目地からの漏水

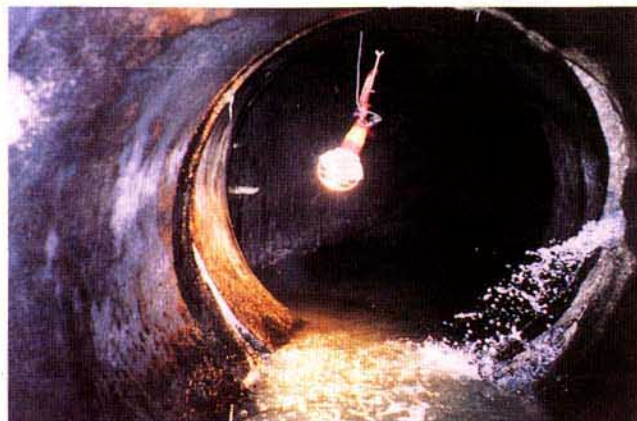
また運河下を通る伏越し管渠も完全に破断し、多量の漏水を起こしている（表6.2.1 ③、写真6.2.5）。

| 被害状況 | 略 図 |
|---|---|
| ③ 伏越し管渠の破断（護岸崩壊）<br><br>写真6.2.5 | |

写真6.2.5 伏越し管渠の破断

管渠の破損（表6.2.1 ②，③）に対しては，パイプ・イン・パイプ工法（図6.2.1）により対応している．この工法は，既設管渠の内部にひと回り小さな径の新設管を挿入し，新設管の周囲にエアモルタル等を充填するものである．新設管には粗度係数の小さなFRP管等を用いて，補修前と同等の流下能力を確保する．

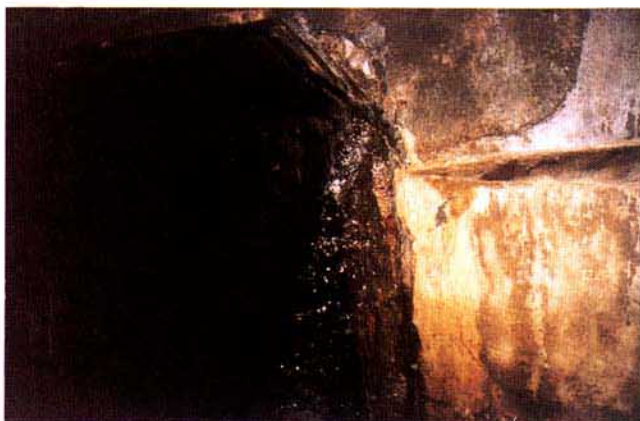
写真6.2.2 管渠の目地からの漏

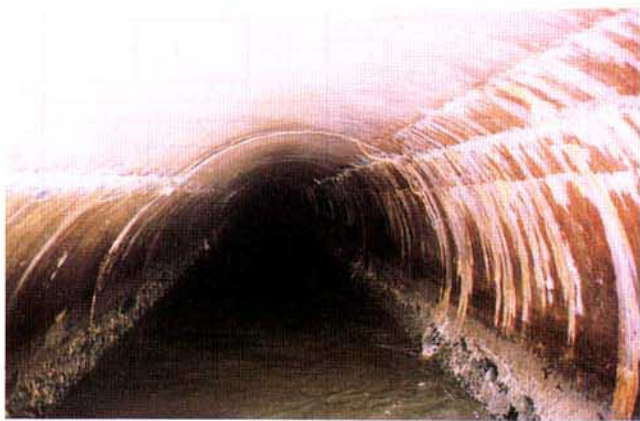
写真6.2.3 ヒューム管の縦断方向クラック

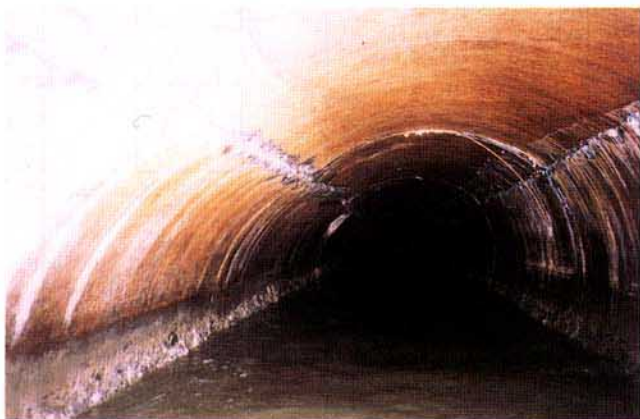
写真6.2.4 ヒューム管の縦断方向クラック

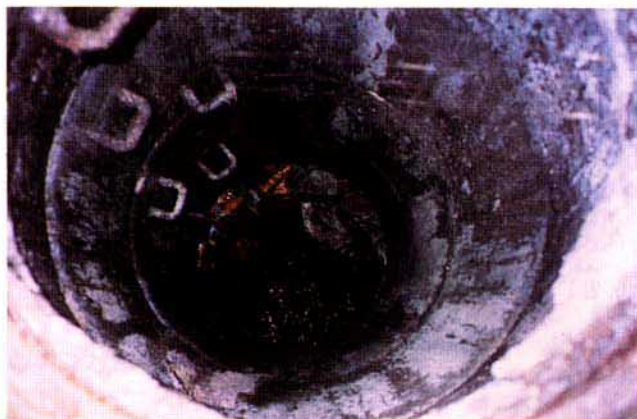
人孔の被害は二種類に大別できる。ひとつは、人孔ブロックのズレあるいは破損である（表6.2.1 ④～⑥、写真6.2.6～8）。

| 被害状況 | 略 図 |
|---|---|
| ⑥ 人孔ブロックの破損<br><br>写真6.2.8 | |

写真6.2.8 ブロックの破損
