## 1. はじめに

1995年1月17日午前5時46分 淡路島を震源地とする兵庫県南部地震（阪神大震災）が発生した。今回の地震はその規模の大きいこと（マグニチュード7.2）、神戸市を中心とする大都市域を直下型地震（深さ20km付近で発生）が襲ったことから、その人的被害（2月25日現在死者5,431人）と建築物被害において世界的にもまれな大惨事となった。

（社）全国タイル業協会では外壁タイル面の被害状況はどの程度なのか、損傷の形態はどのような状態か、また他の仕上げ材と比較してどうなのか等の正確な事実を把握すると、今後の補修対策を検討するために現地調査を実施した。

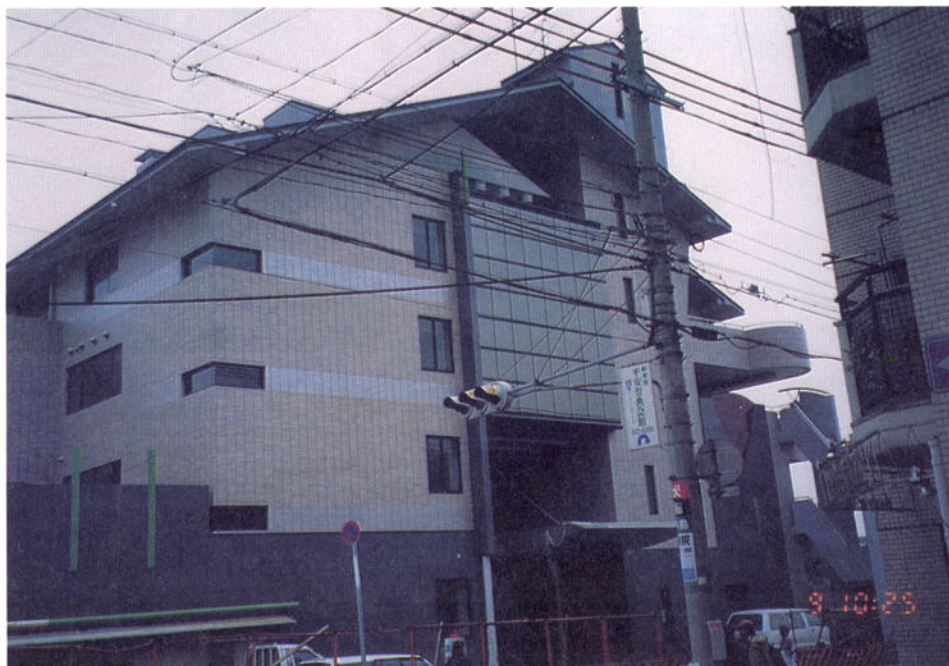
写真3-1. A：無傷（例）

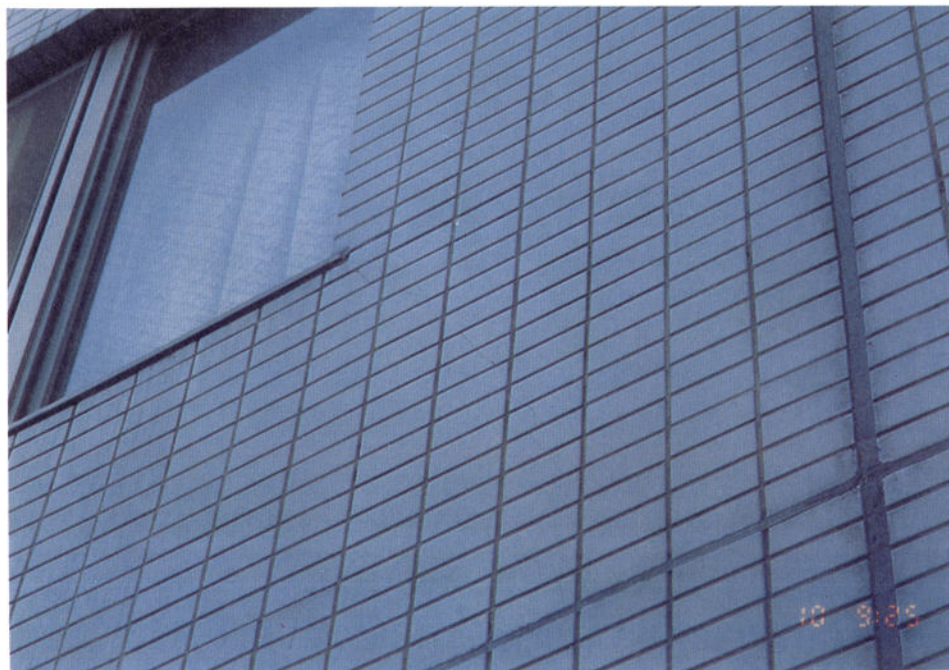
写真3-2. B：小破（例）

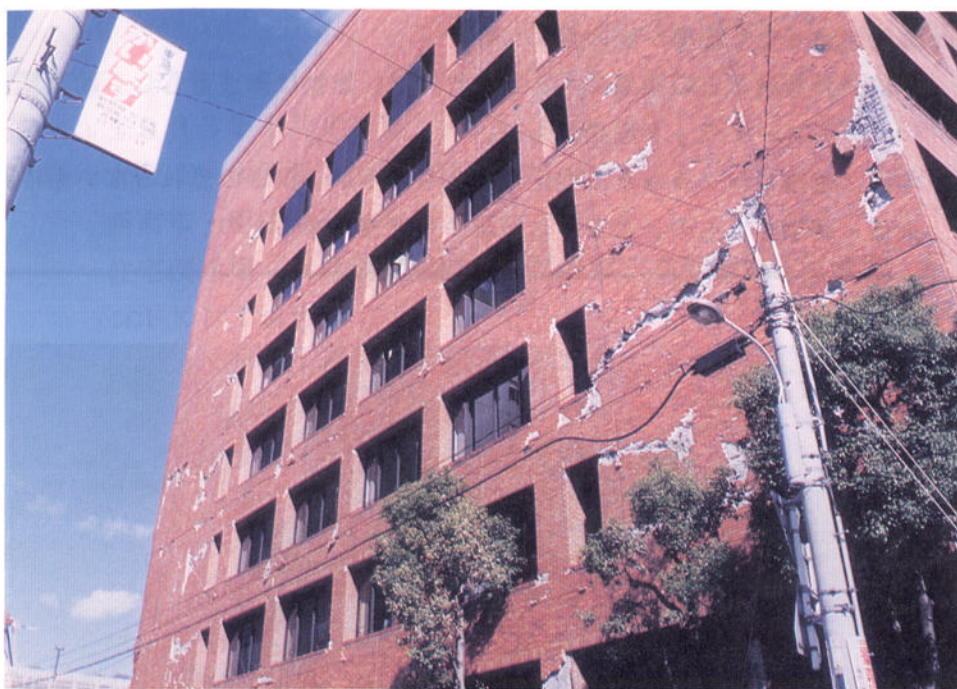
写真 3 - 3. C : 中破 (例)

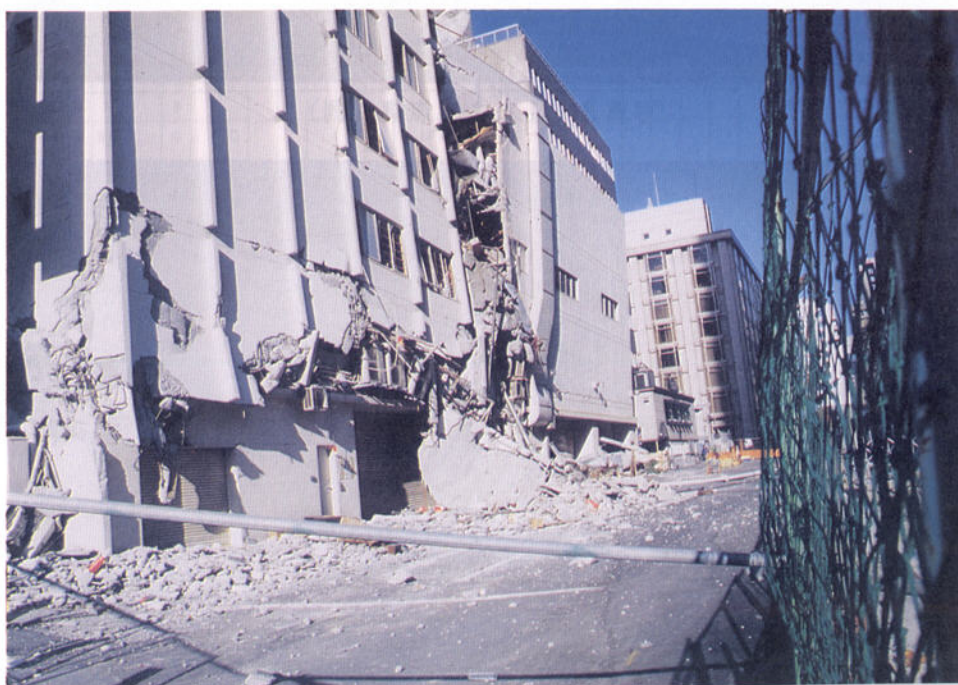
写真 3 - 4. D : 大破 (例)

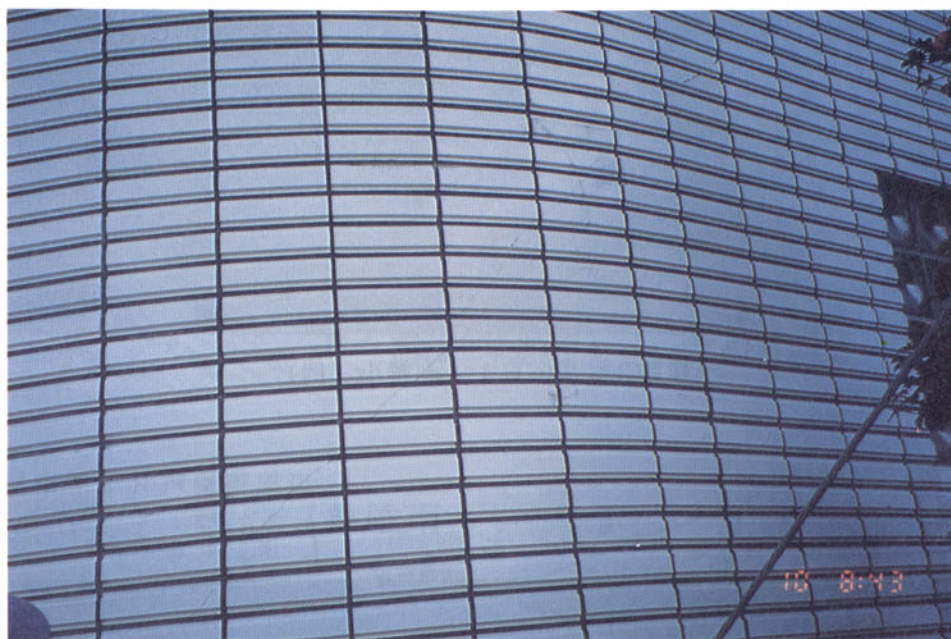
写真 3 - 5. B 1 : ひび割れ小 (例)

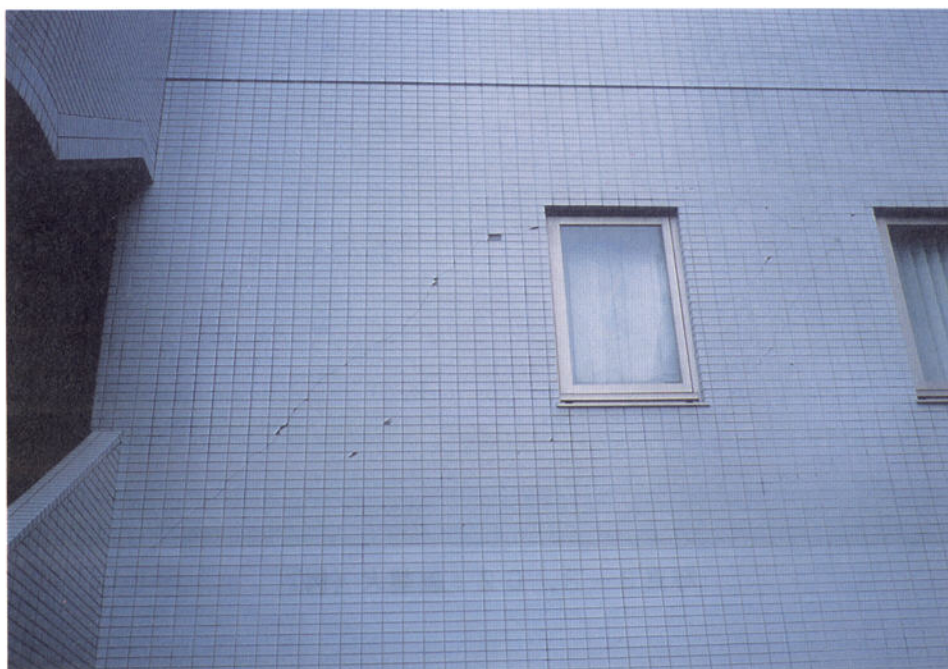
写真 3 - 6. B 2 : ひび割れ大 (例)

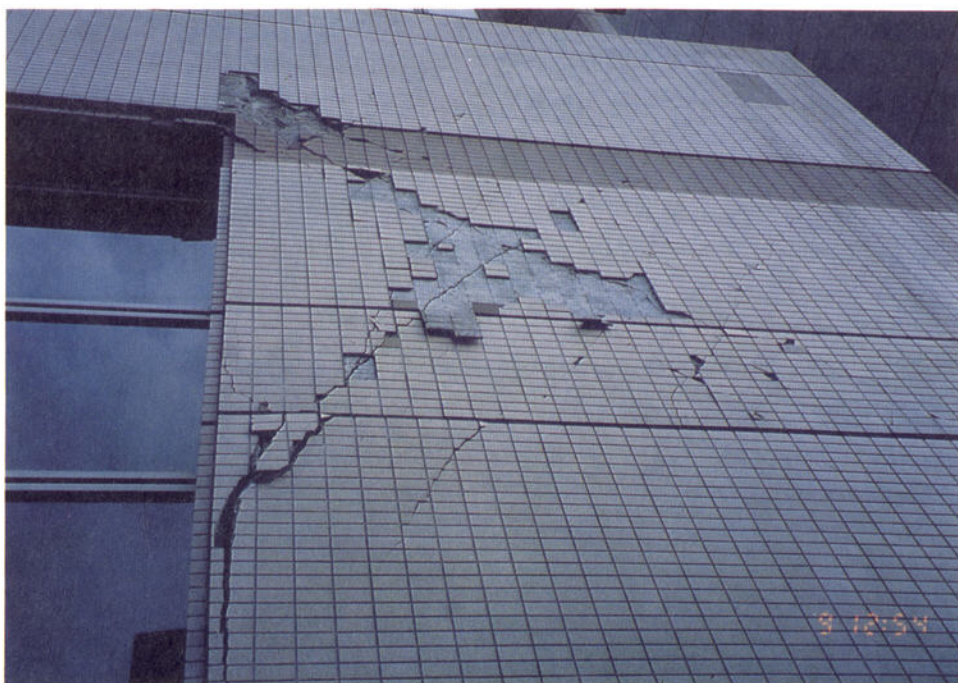
写真 3－7. C 1 : 剥離小 (例)

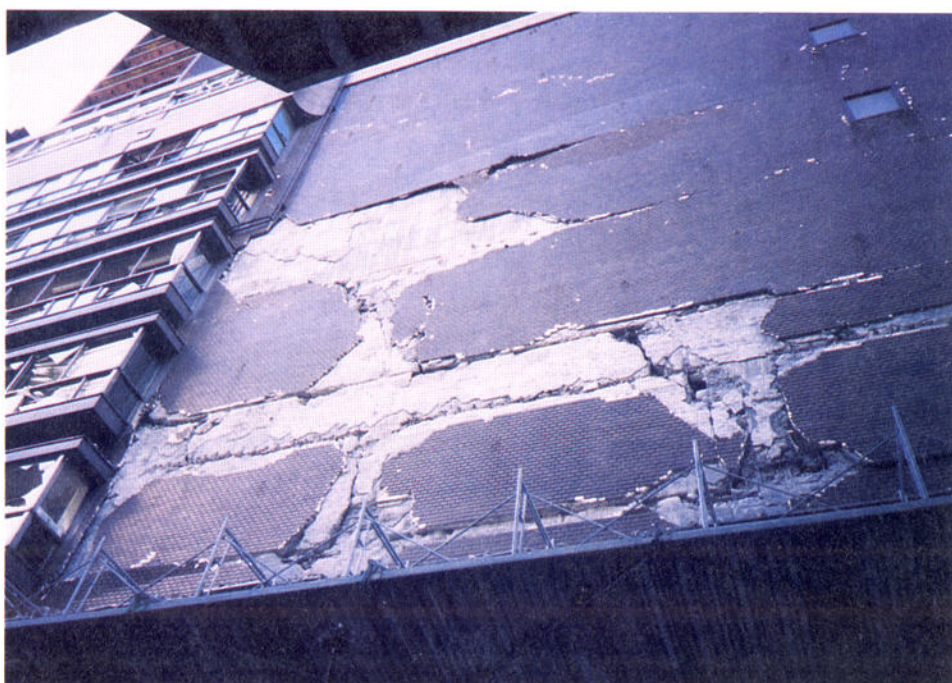
写真 3－8. C 2 : 剥離大 (例)

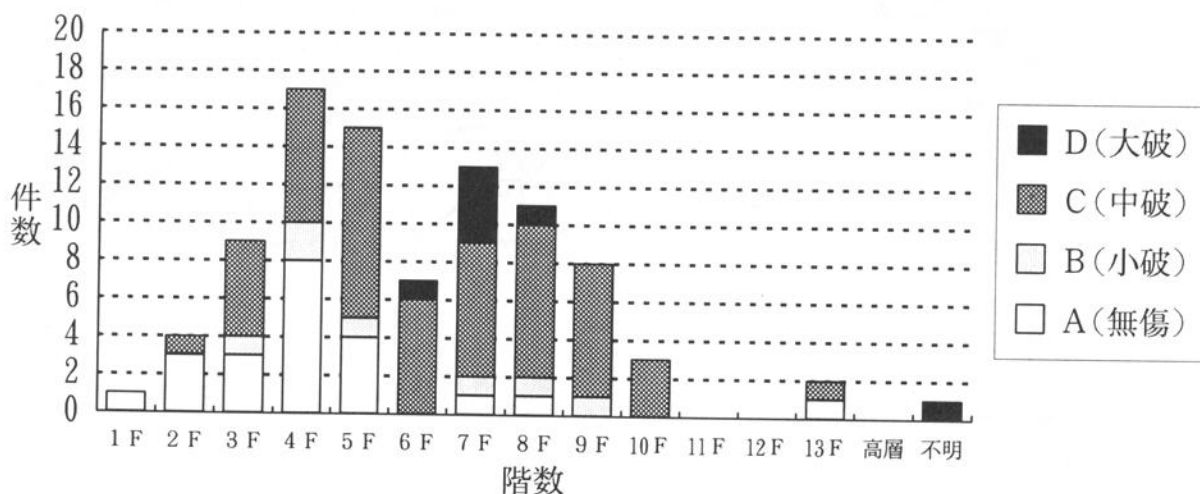
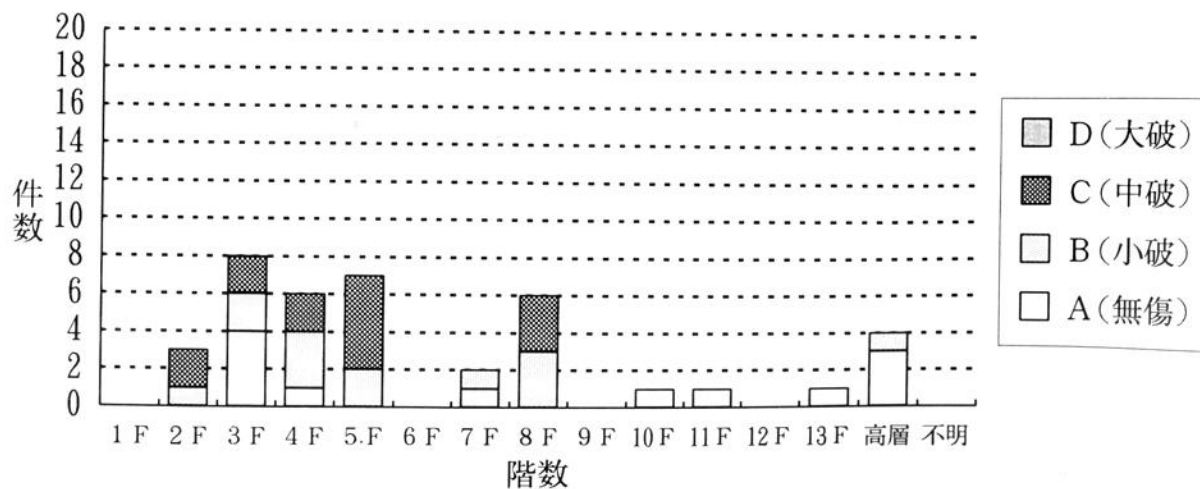
建物構造ではS造に比べRC造で中破および大破の建物の割合が高い。建物規模ではRC造の1～3階建ての低層の建物で被害が少ない。また、RC造、S造を問わず5～10階建ての中高層の建物で被害の割合が高く、高層でS造の建物については被害が少なかった。また、建物の被害状況については、建築された時期（建築基準法の耐震基準改訂の前後）による差が大きいとの報告がされているが、今回の調査では建築された時期が不明なものが多く、その点についての検討まで至らなかった。

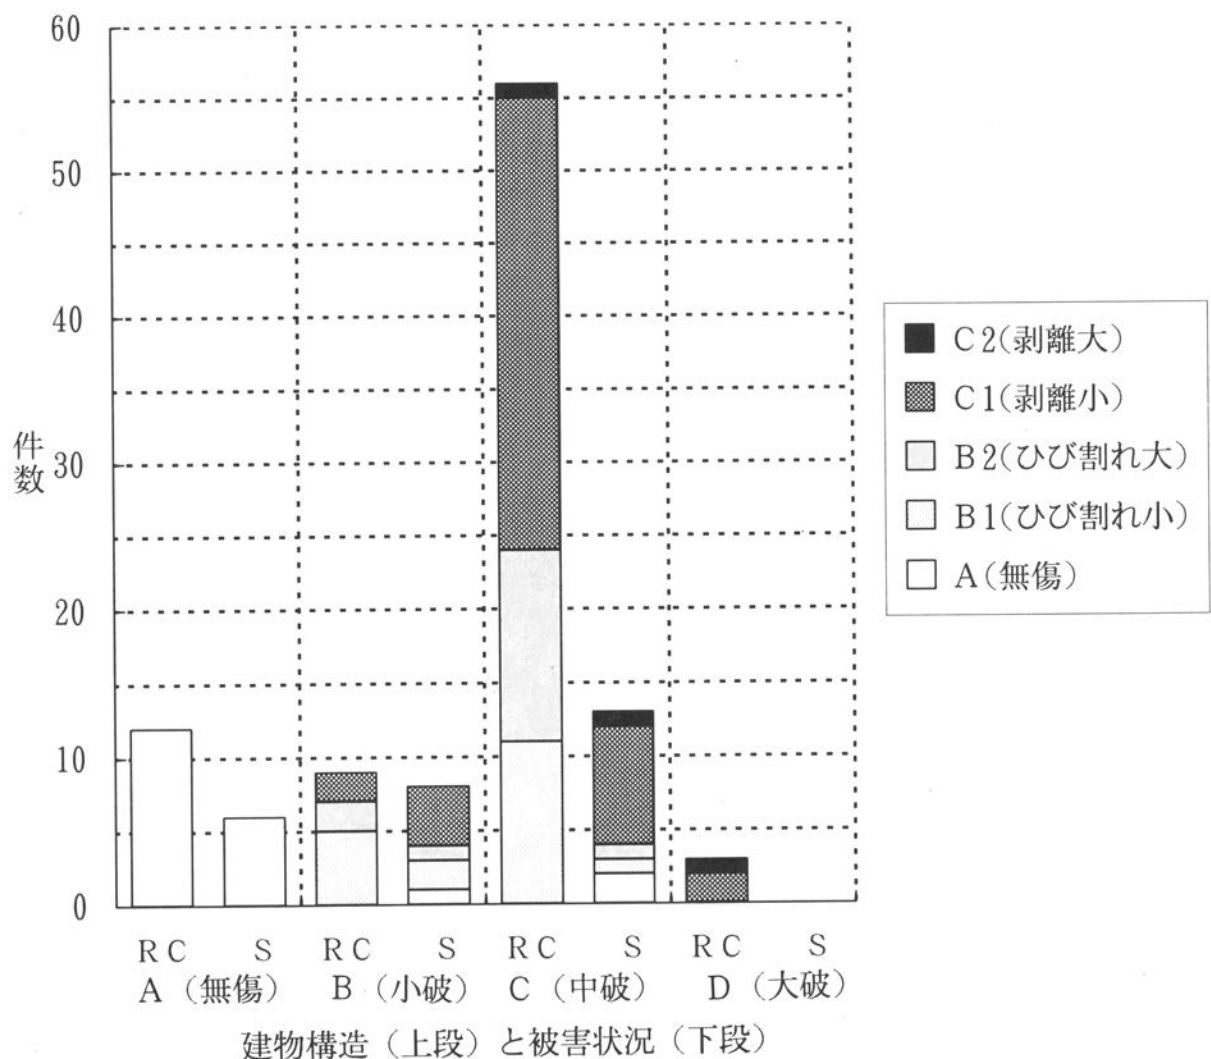
- ・ 建物が無傷の場合、  
ほとんどの物件でタイル面に損傷が見られなかった。
- ・ 建物が小破の場合、

RC造の建物でタイル面の損傷として見られたのは主にひび割れであった。タイルが剥離した建物はわずかであり、それらは明らかな施工不良（深目地施工）やタイル裏足不良（古い年代に製造された）等による影響もあって少数のタイルが剥離したのみであった。

また、S造ではALCパネル端部にタイルのひび割れ、欠け、剥離等の損傷が見られた。これらは地震による建物の層間変形により、パネル端部に応力が集中したことが原因と考えられる。

RC造ではタイルが剥離したケースが半数を超えるが、その剥離箇所のほとんどは躯体の構造クラックの周辺部であり、壁面に大きなせん断破壊応力が発生した箇所と思われる。また、S造では、ALCパネル端部での損傷が著しく、ALC母材破壊による剥離とパネルジョイント部に跨がって張られたタイルの剥離が多くなったと考えられる。

殆どの建物で壁、柱等の破壊が発生しており、仕上げ材についての評価を加えるのは適当とは思われない。しかし、壁面が破壊状態にあるにも関わらず、タイルは躯体や下地に強固に接着していた箇所が多く見られた。

建物の被害状況とタイル壁面の損傷についてまとめると、地震によるタイルの剥離や割れ等の損傷は躯体のひび割れや層間変形によって発生するケースがほとんどであり、躯体に損傷が見られない建物でタイルが剥離したケースは見られなかった。

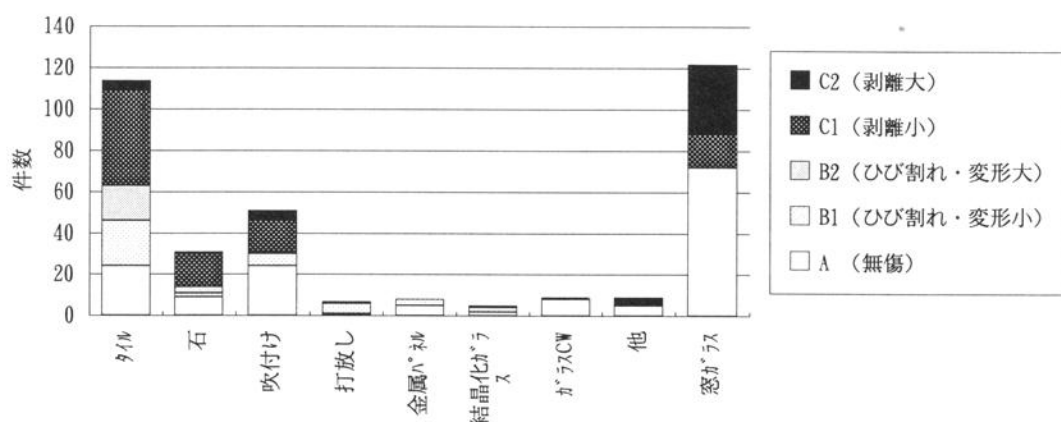
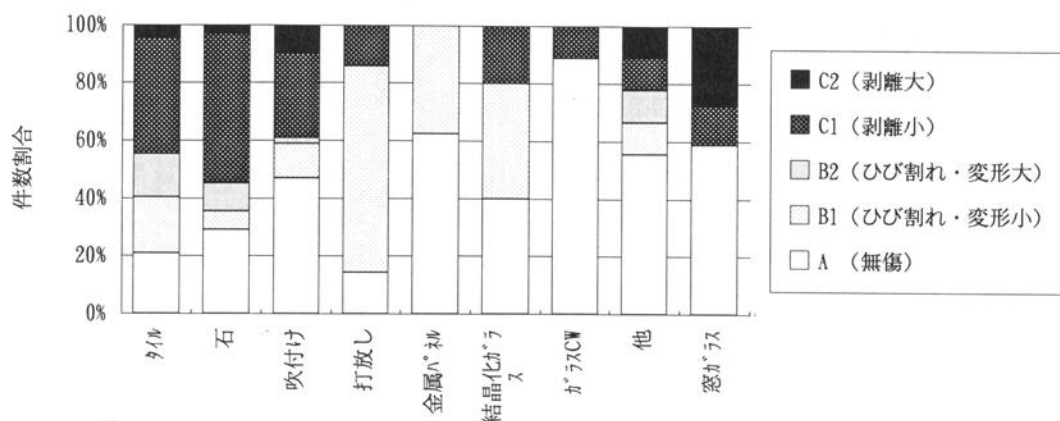
被害の程度は、全体でみると、金属パネル、結晶化ガラス、ガラスのカーテンウォールといった乾式施工を行う仕上げ材は、外観状の損傷は比較的小さい。ガラスのカーテンウォール及び結晶化ガラスを使用している建物は、いずれも新しく、建物の設計の違いも損傷の少ない原因になっているものと考えられる。タイル及び吹付け仕上げの建物は古い建物が多くある。湿式施工が主体のタイル、吹付け及び建物の1階部分に湿式及び湿式引き金物工法による施工が多い石の被害の割合は同程度である。窓ガラスについては、損傷を受けていない建物の割合が比較的多いが、損傷を受けている建物は損傷の程度が大きいという傾向がある。

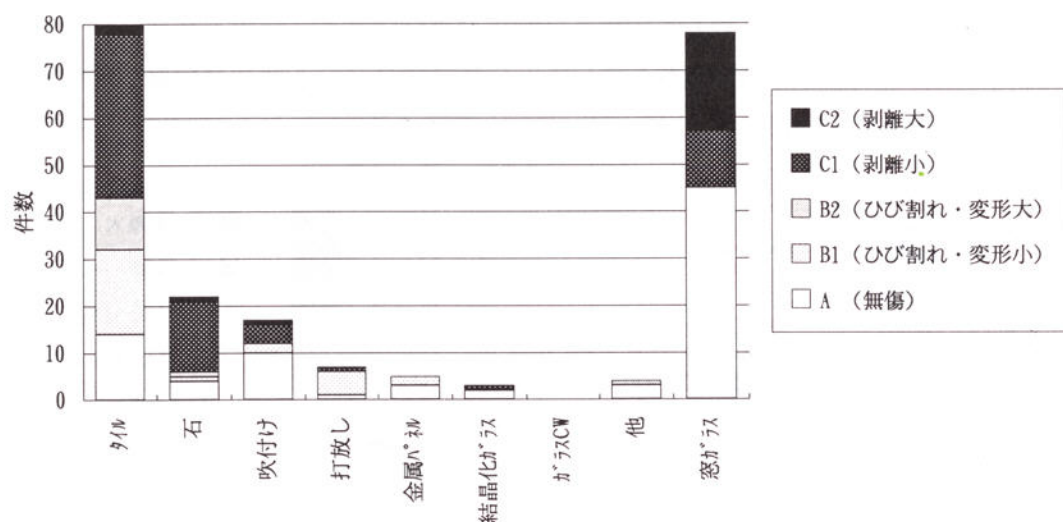
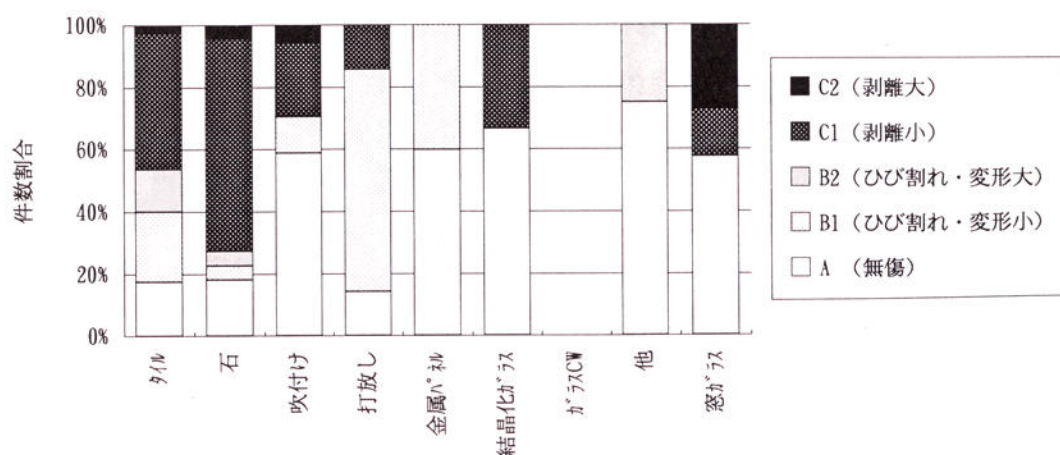
R C 造についてみると、石の剥離割合が最も多い。これは、前記のように 1 階部分に湿式及び湿式引き金物工法により施工された石の剥離が多いためである。湿式引き金物工法においても引き金物の切断がみられる。これは、今回の地震のような大きな力に対しては、引き金物程度では裏面が接着していない場合には脱落防止に効果がないことを意味する。古い建物で 100mm 以上の厚い石を使用した建物では損傷がみられなかった。次いでタイルの剥離割合が多いが、これは全て構造体または下地のひび割れ周囲に生じているものであり、建物が健全でタイルだけ剥離しているケースはなかった。R C 造で被害程度が B（小破）の建物のタイルの剥離は 11 件中 3 件、被害程度が C（中破）の建物のタイルの剥離は 54 件中 30 件と、建物の被害の影響が非常に大きい。金属パネルは件数が少ないものの剥離したものは 1 件もない。ただし、取り付け部の損傷は不明である。結晶化ガラスは、躯体とともに剥離した建物が 1 件あった。その他は無被害であり、損傷は少ない。

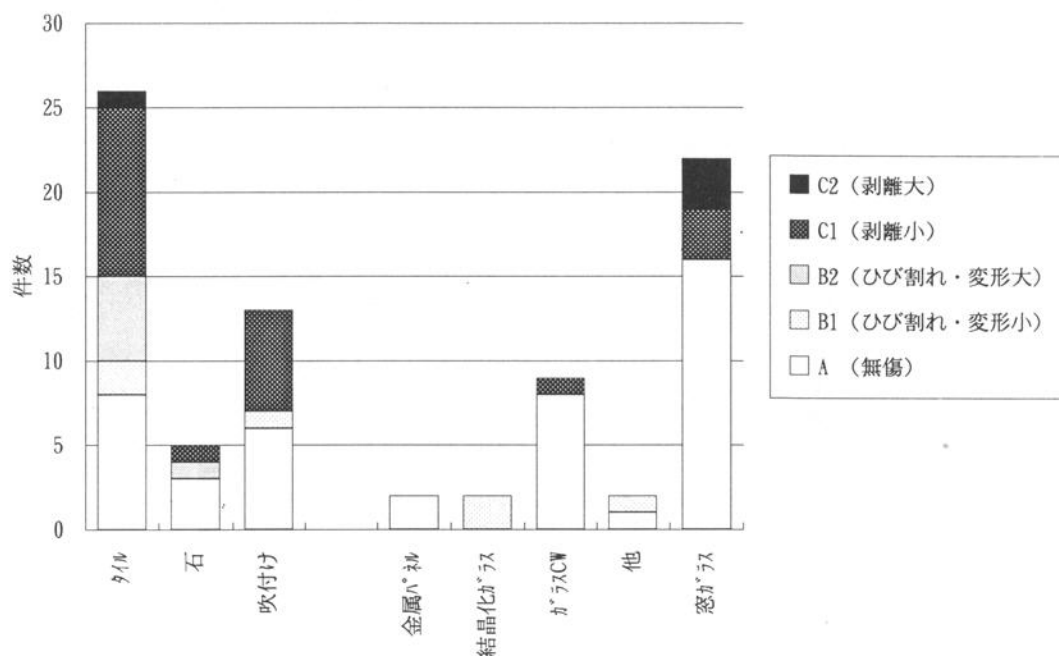
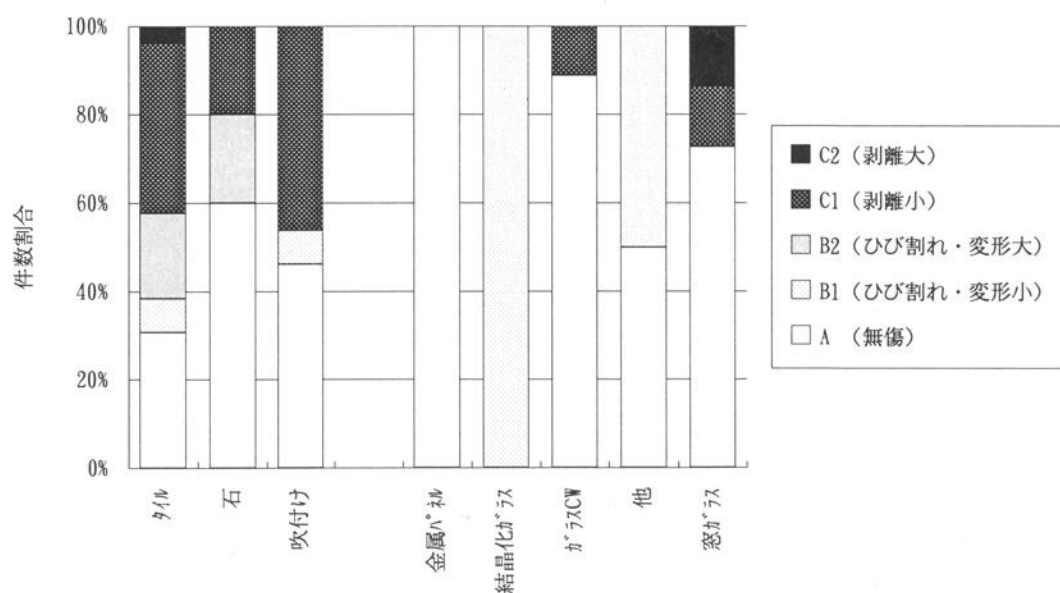
S造においては、タイルの損傷は全体では吹付けと同程度であり、乾式工法を主体とする仕上げ材料と比較すると損傷が多い。しかし、S造のタイル仕上げは、P C板、A L C下地、ラスモルタル下地等の様々な形態が考えられるため、工法及び下地をふまえて考察する必要がある。タイルもラスモル下地以外は損傷の程度が小さい。石はR C造と比較すると損傷が少ないが、これは乾式工法で施工されているためと考えられる。

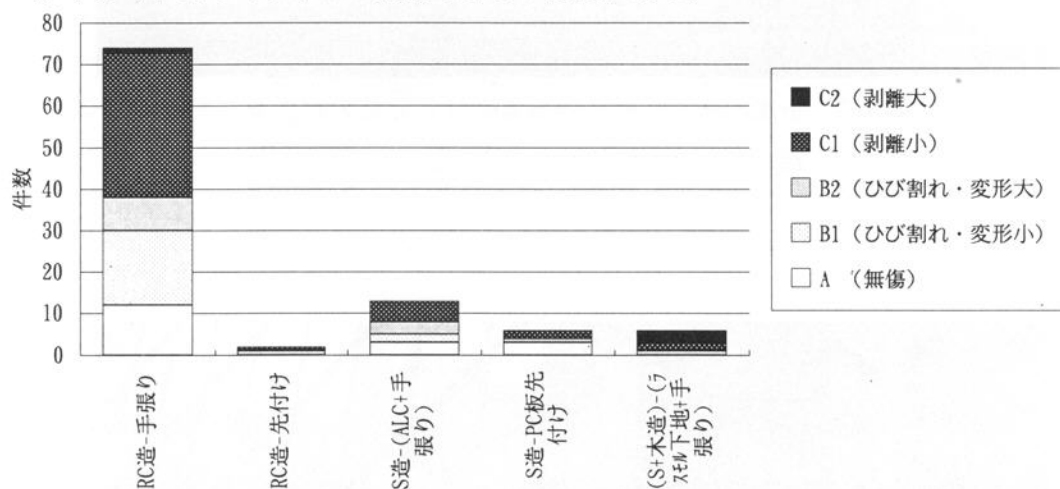
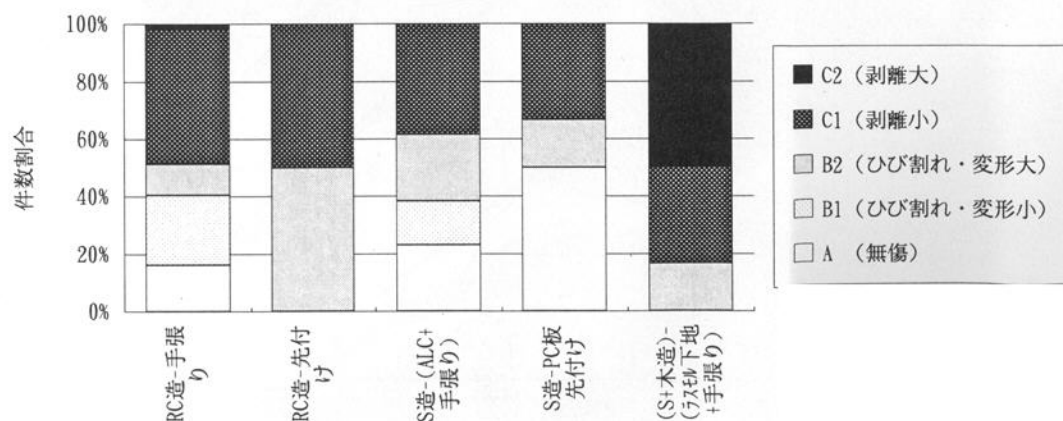
S造及び木造に対するラスモルタル下地は、剥離の危険性が高いことがわかる。型枠先付け工法は物件数が2件しかなかったが、1件は補修部分の数枚のタイルの剥離、1件はひび割れであり（いずれも三宮）、損傷の程度としては小さい。ALCにタイル張りした場合の損傷は、RC造に手張りした場合と同等か、やや少ないものと考えられる。ALCの損傷は、板間ジョイント部、基礎及び他部材との取り合い部に多い。よって、適性なALC構法の選択および伸縮目地を適切に設置すれば、損傷は少なくなるものと考えられる。PC板先付け工法においても、ひび割れ及び小面積の剥離はみられる。PC板では、シーリング周囲のタイルの損傷、出隅コーナー部の損傷がみられる。シーリング周囲の損傷は、建物の層間変位によりタイルがシーリングに引っ張られるようにして損傷を受けており、今回の地震の揺れの大きさが伺われる。PC板はRCに比較してコンクリート自体の損傷が小さく、よってタイルの損傷も小さい傾向がある。

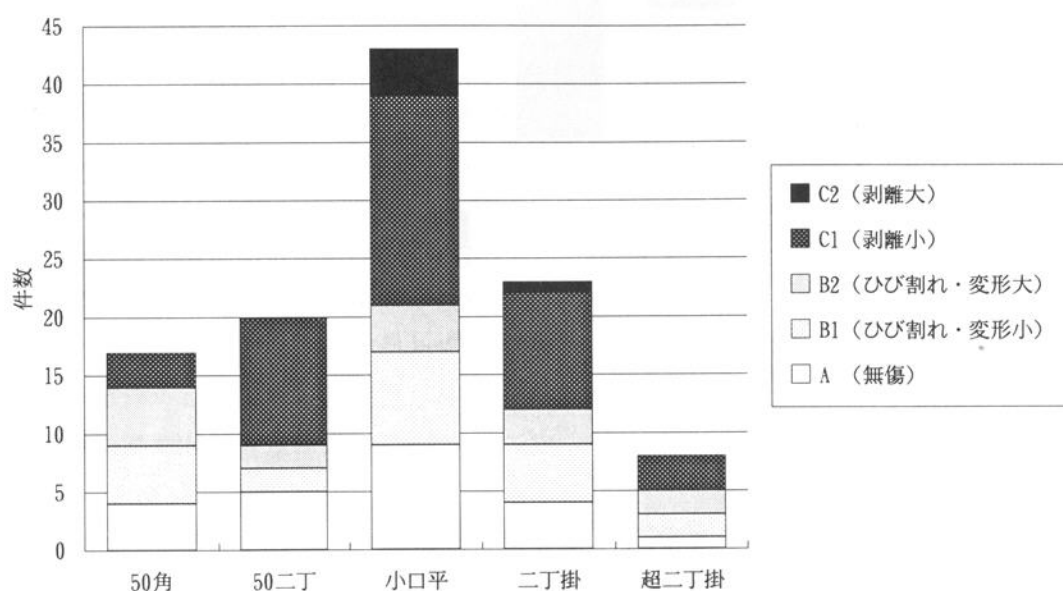
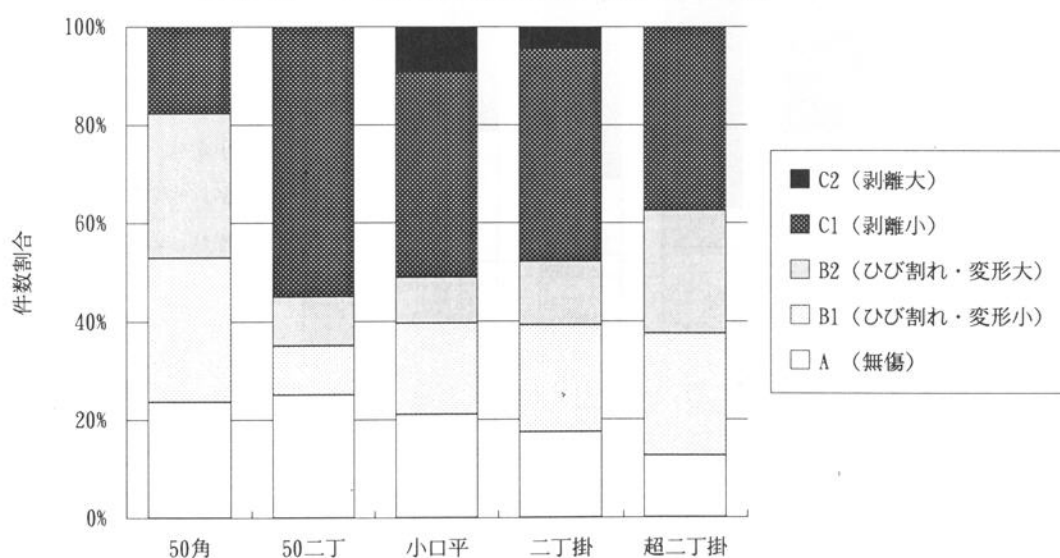
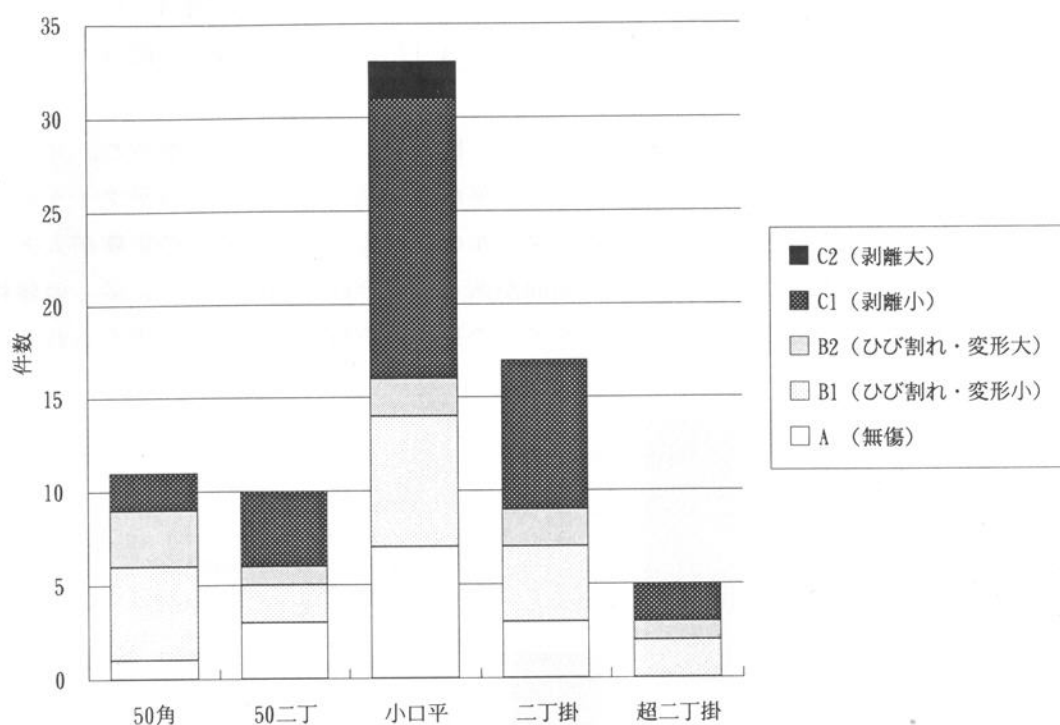
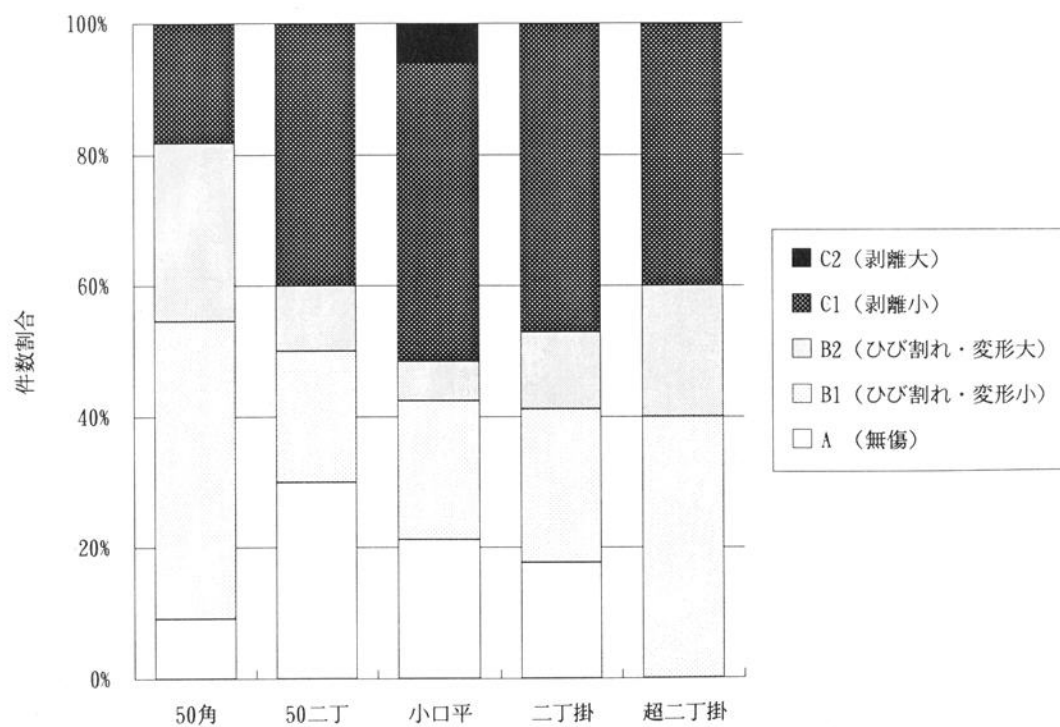
全建物の集計では50角が剥離割合が少なく、他のタイルは大差はなかった。R C造に限ってみると、50角が剥離割合が少なく、小口平が多い傾向がある。小口平タイルを使用している建物は全体的に古いものが多く、タイルの形状より、他の要因の影響が大きいものと考えられる。50角のみ剥離が少ない傾向があるが、今回の地震のように多くの建物が躯体自身に損傷を受けている状態では、タイルの形状の影響はないものと考えられる。

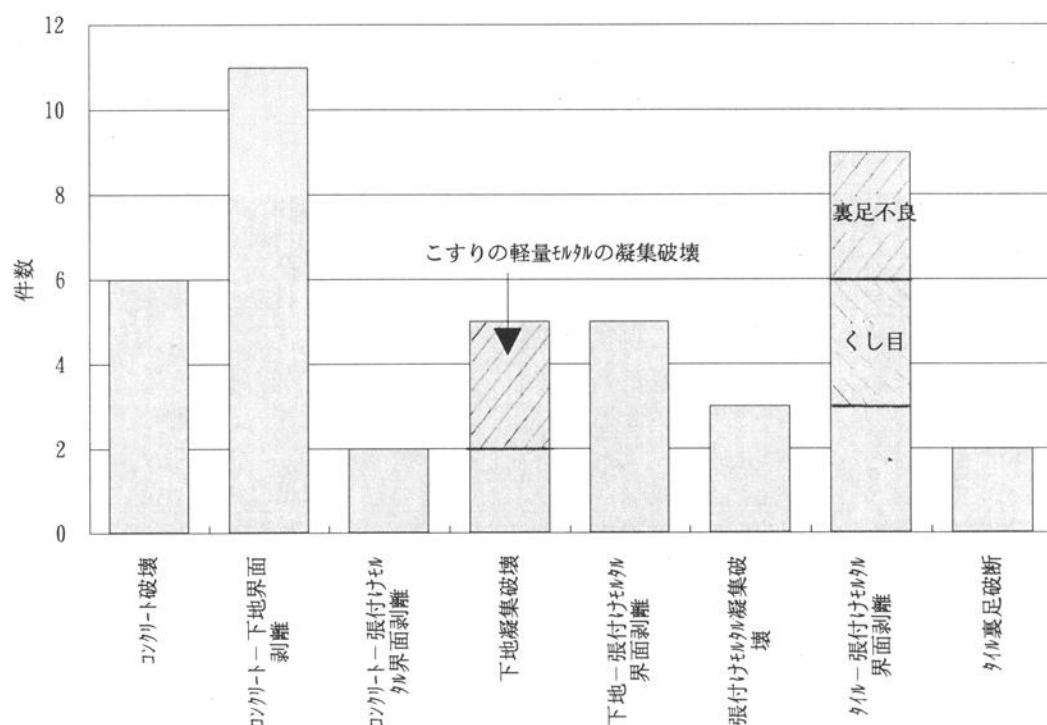
R C 造に手張りした場合の剥離界面は、コンクリートと下地界面が最も多く、壁面全体の中では、地震の場合もこの界面での剥離が起きやすいといえる。次ぎに多いパターンはタイルと張付けモルタル界面であるが、この中にはタイルの裏足が悪い例も 3 件含まれる。また、この界面で剥離している建物には、くし目ごてにより施工された部分が剥離しているものが 3 件ある。しかし、この界面での剥離は、他の界面剥離と比較して小面積の場合が多く、全体としてはタイル施工は悪くはない。このように各材料間の界面破断の割合が多く、材料そのものの破壊は少ないが、その中で、こすりに使用された軽量モルタルの凝集破壊が 3 件ある。こすりにのみ軽量モルタルを使用した場合には、躯体と仕上げ層の間に柔らかい層ができることにより、地震時にこの部分に応力集中が起き、破断することが考えられる。

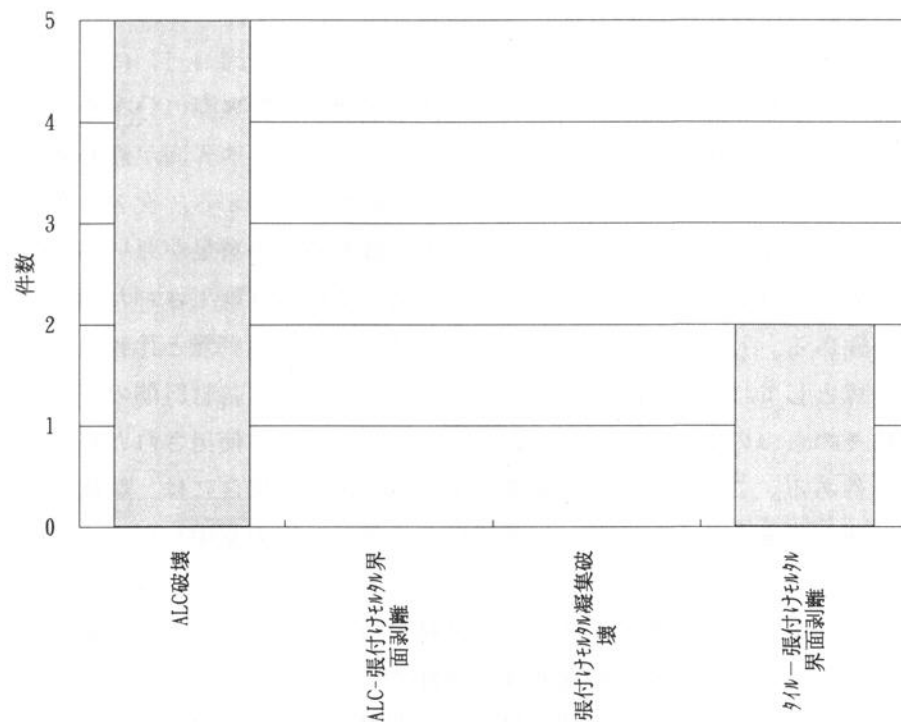
A L C 下地の場合には、多くが A L C の母材破壊であった。これは、過去の地震と同じ傾向であり、A L C とモルタルの接着性は良好である。

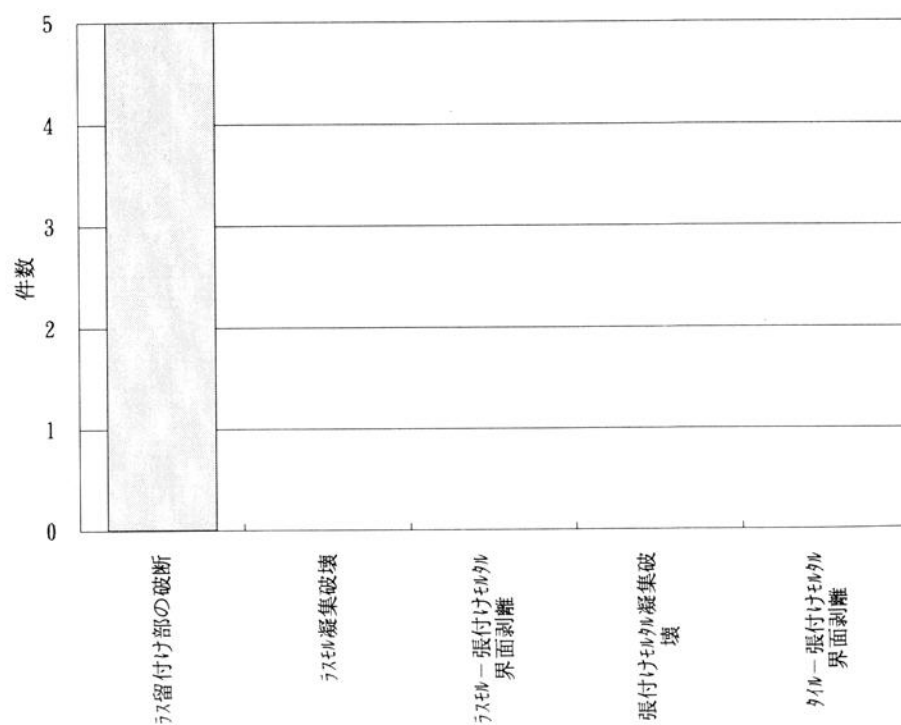
図. 4-18 タイル張り壁面の剥離界面（ラスモル下地）

図. 4-16 に R C 造に手張りした場合の剥離界面の分布を、図. 4-17 に A L C 下地の場合の剥離界面の分布を、図. 4-18 にラスモル下地の場合の剥離界面の分布を示す。

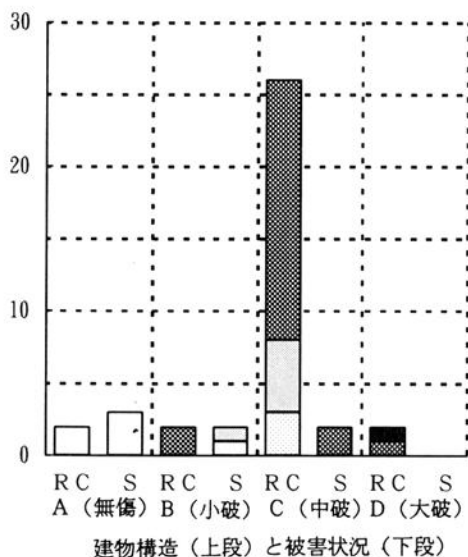
図. 4-19 三宮のタイル張りの被害状況

調査地域は三宮駅の南側の一角であり、中層から高層の事務所ビルの多い地区である。外壁にタイル張りした建物の比率は約6割であり、そのうちの約80%はRC造である。RC造の建物損傷は中破及び大破が9割近いことから、タイル張りの被害も剥離を起こしているのは約60%と高い比率を示している。

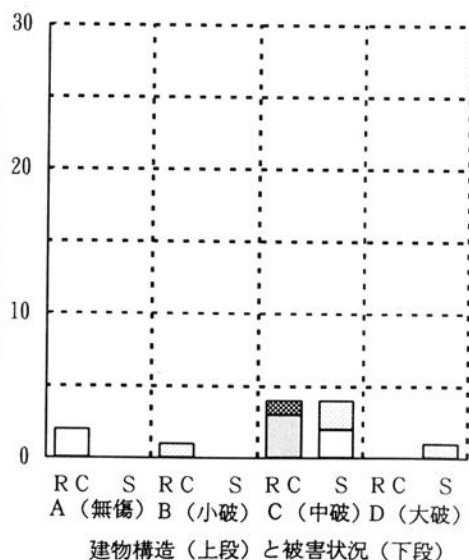
図. 4-20 JR住吉駅周辺のタイル張被害状況

調査物件が少ないため地域性については判断し難いが、国道2号線沿いの建物を調査したが、中低層の店舗・事務所ビルが多い地区である。付近は住宅が多いが古い木造住宅の倒壊・半倒壊率は約8割と大変高い。

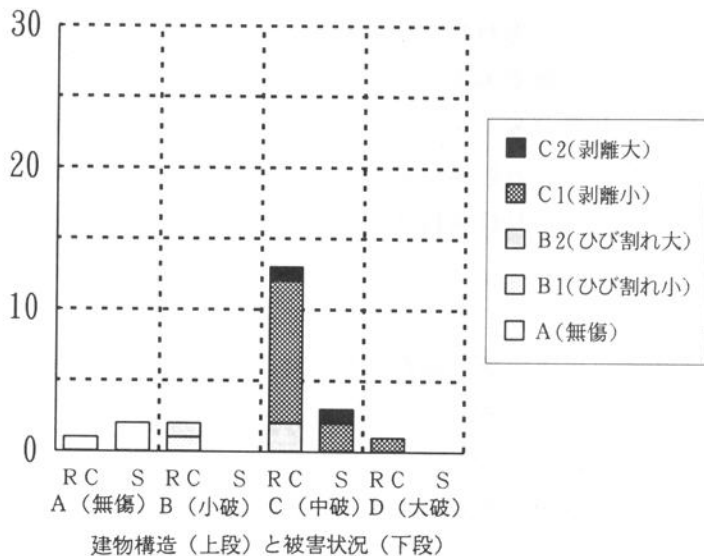
図. 4-21 JR芦屋のタイル張りの被害状況

この調査地域は木造住宅が多くその被害は倒壊率が約7割と高い。RC造も中破と判定される割合が8割になっており、タイル張りの被害も剥離を発生しているのは7割の建物に上っている。ただし、これより西宮方面に向かって東の方（夙川方面）に行くに従い、被害割合はかなり小さくなる。（古い木造住宅の倒壊率は3割程度になる。）

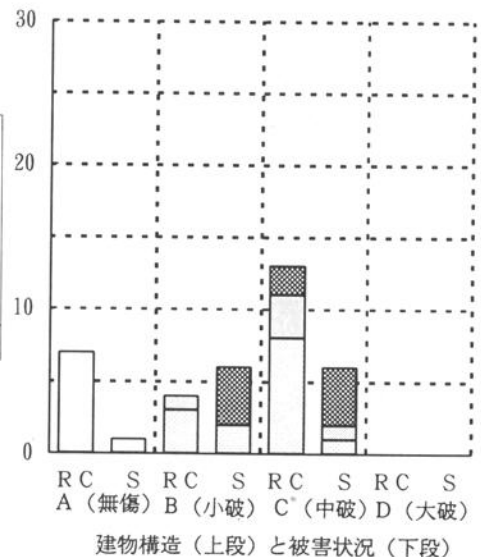
図. 4-22 阪神西宮駅周辺のタイル張被害状況

この地域の建物は3～5階程度の中層ビルが多い地域であり、タイル張り建物の比率も7割以上と高い。建物の損傷程度では、RC造、S造ともに無傷または小破が約5割である。震度6の地域であることと上記の3地域に比べ階数が低い建物が多かったことが被害を少なくしていると推察される。

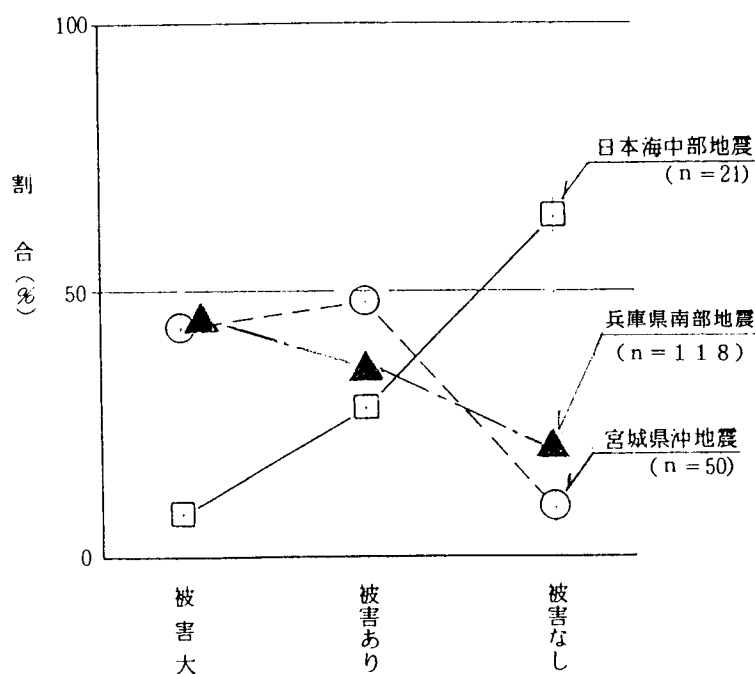
図. 5-1 タイル張りの被害程度とその割合

タイル張りの被害を『被害無し』『被害あり』『被害大』に分類すると図5-1のようになる。ここで『被害あり』は今回の調査の『ひび割れ・小とひび割れ・大』、『被害大』は『剥離・小と剥離・大』に相当するものとした。比較した建物は震度7の三宮、芦屋、東灘区、震度6の西宮の合計118棟のタイル張り建物である。
