2. 阪神高速3号線（神戸線）

2-1. 弁天町付近

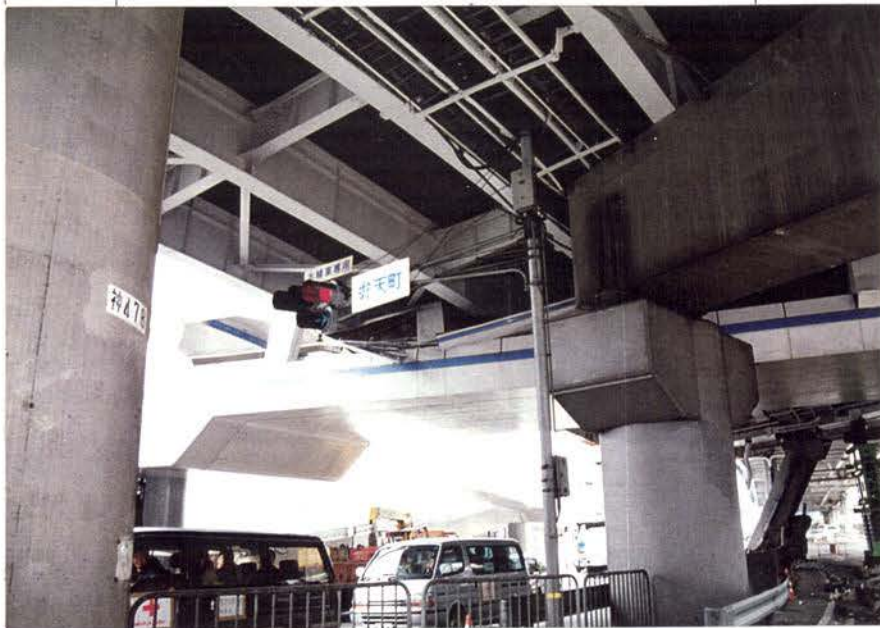
2-1. 1 a : 弁天町交差点付近
歩道橋を押しつぶした、鋼I桁。

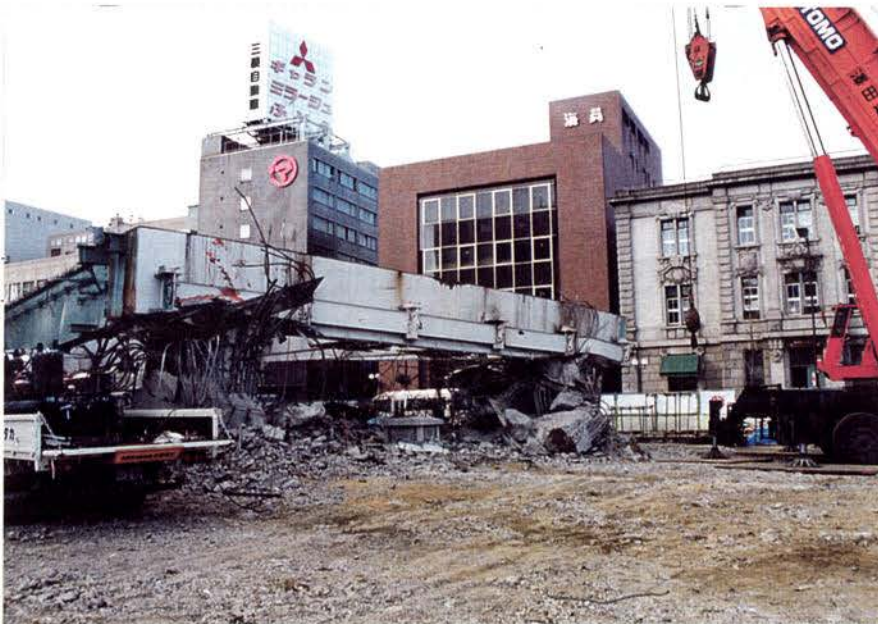
2-2.6a:神456
鋼桁の撤去が進む。

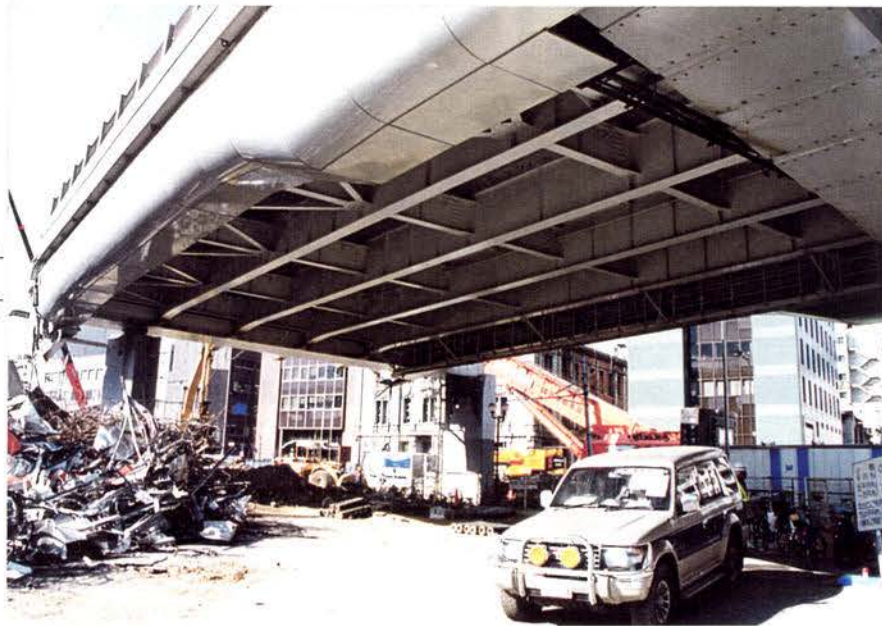
2-3.7:隣接の鋼桁部
海岸通り3丁目付近。

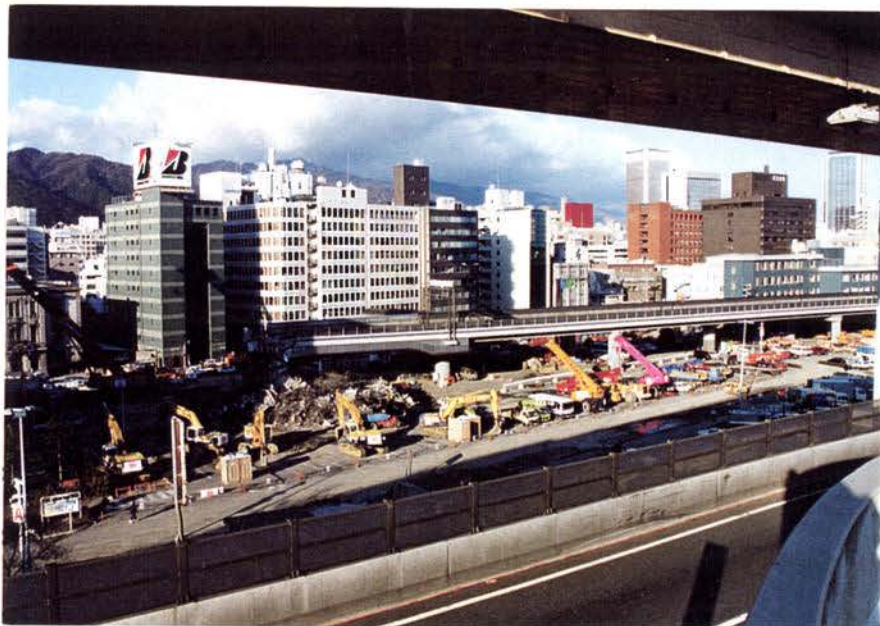
2-3.9: 海岸通り～京橋方面
左手の鋼桁部分が崩落し、右手のコンクリート部分はほぼ無傷で残った。中央から右手に向かって残った桁が、写真 2-3.7 ～ 2-3.3。

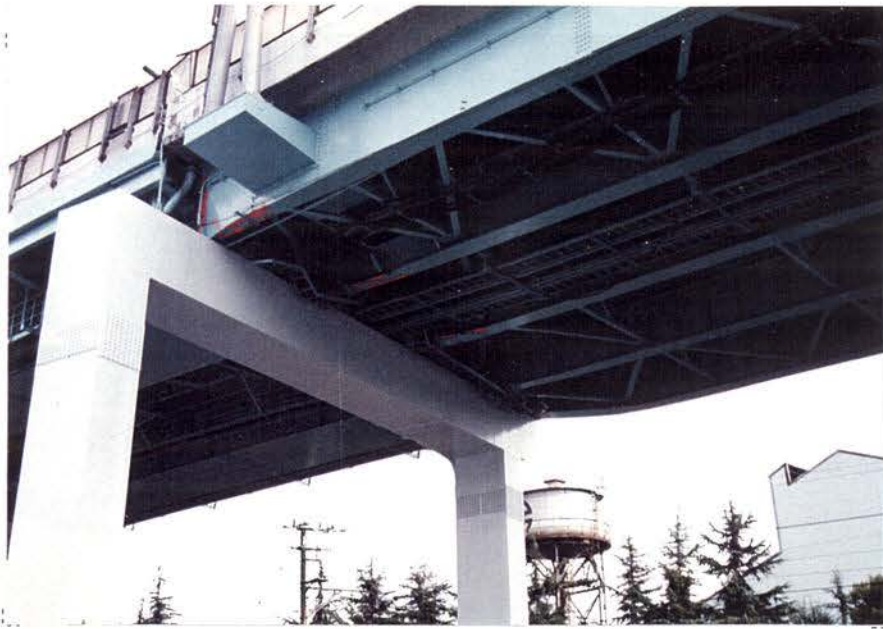
2-4.13a: 神370
隣接するI桁と箱桁が同時に海側へ移動。

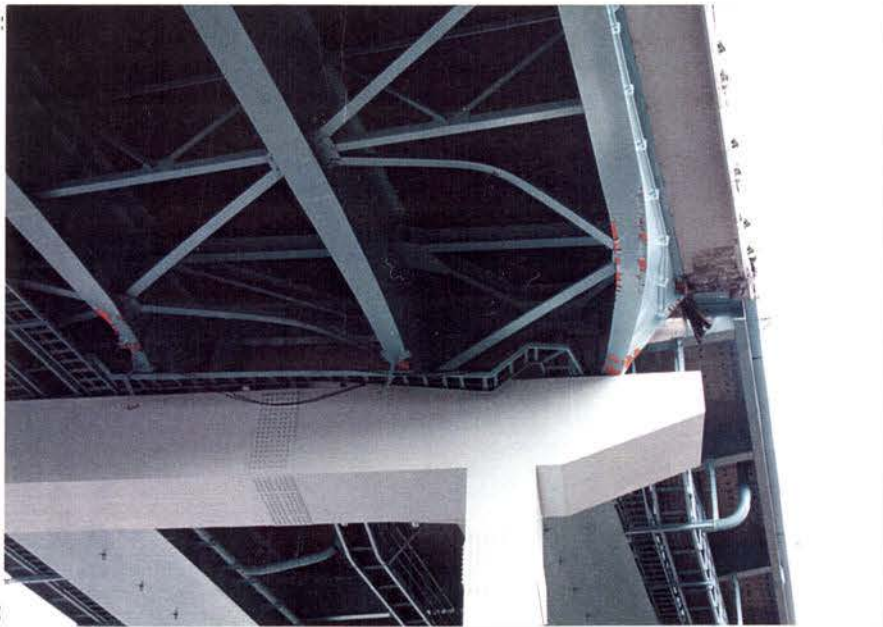
2-4.13b: 同上
I桁は面外座屈。下横構も大きく変形。

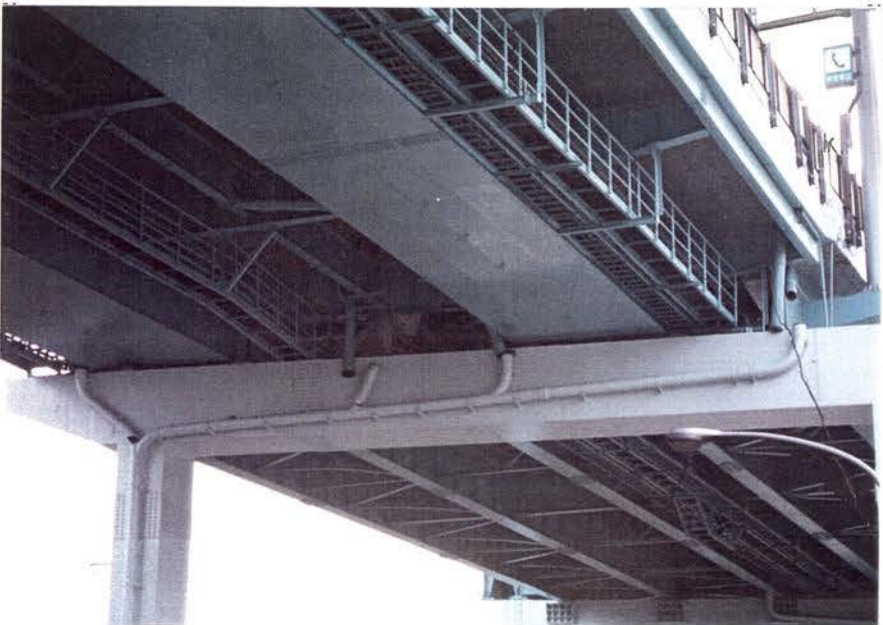
2-4.13c: 同上
隣の箱桁側。

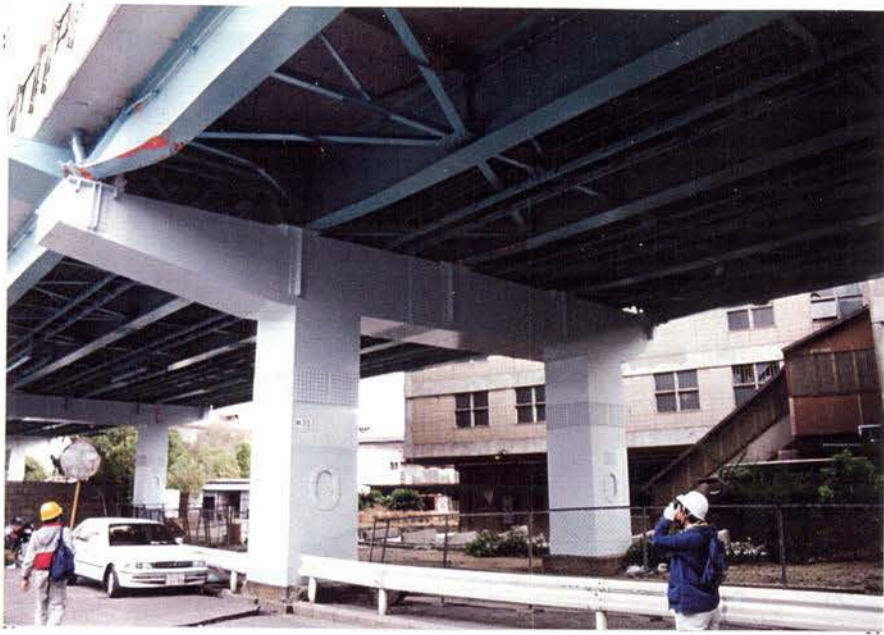
2-4.17a: 神351
鋼I桁の横倒れ。

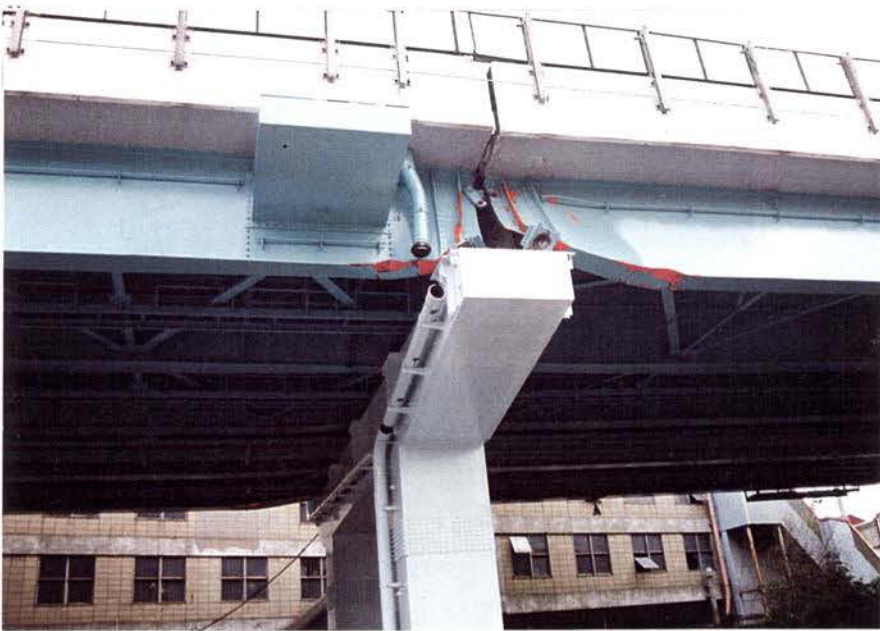
2-4.17b: 同上
隣の桁と同時に海側へ移動。

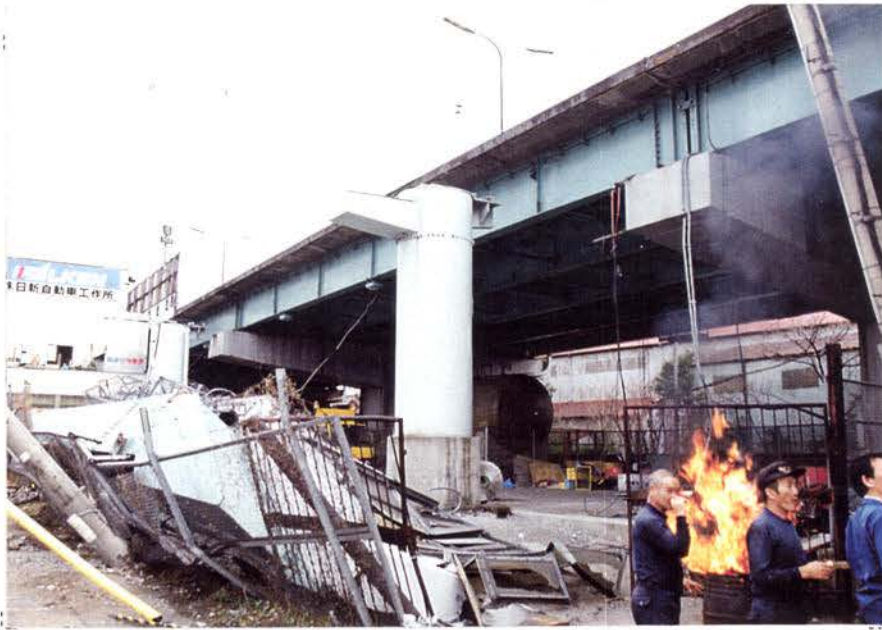
2-4.19a:神332
路側帯として拡幅していた桁が
左下に転落。

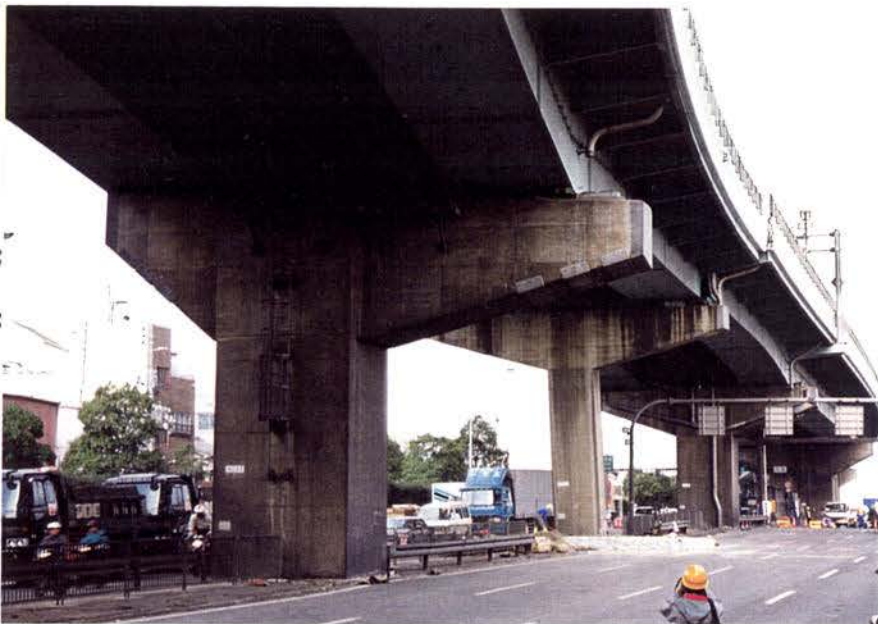
2-4.20b: 同上
神292から大阪よりでは、桁
は山側に移動している。

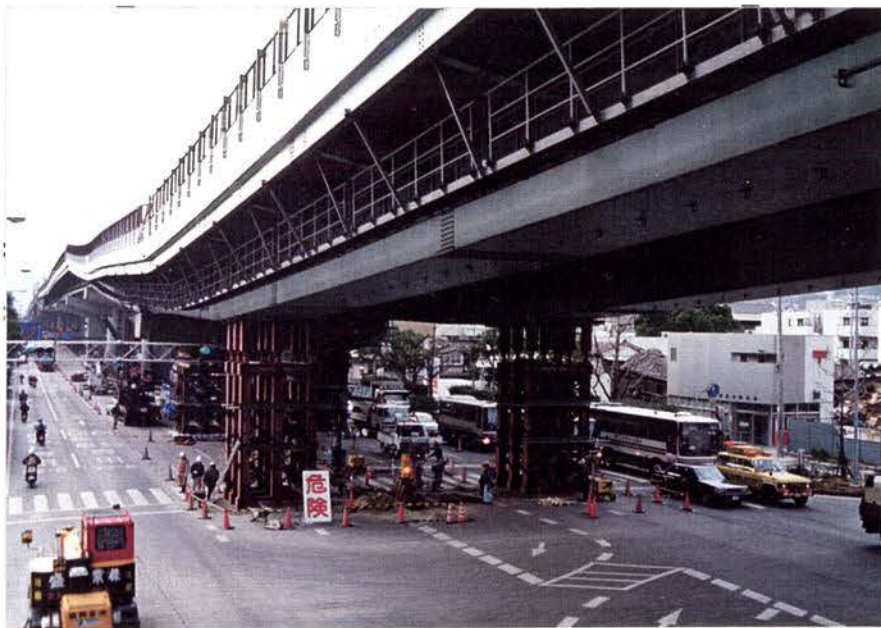
2-4. 25 b : 神239付近
 大阪側から神戸方面を見る。
 中央径間のほぼ中央で上フラン
 ジが座屈。

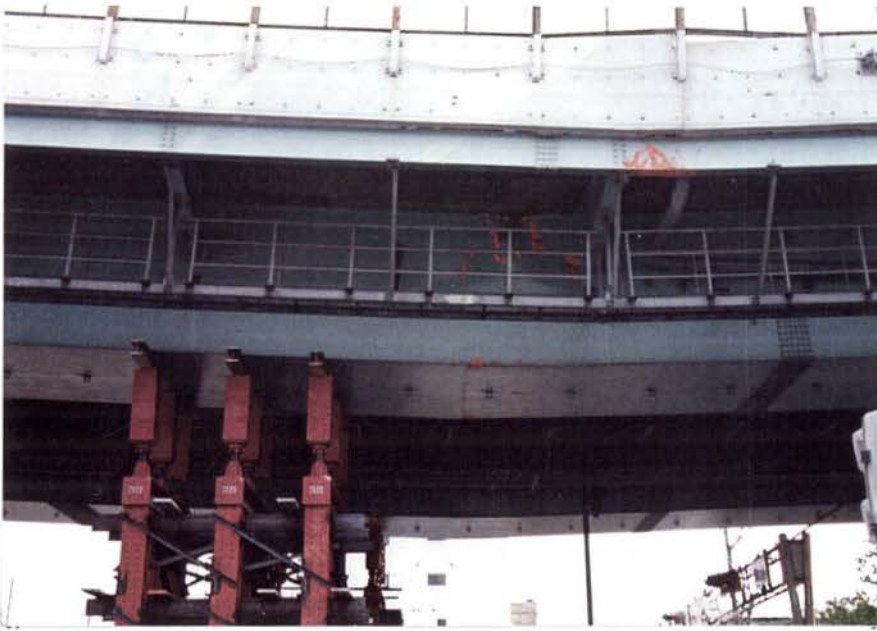
2-4.25j:座屈箇所②
上フランジで座屈。

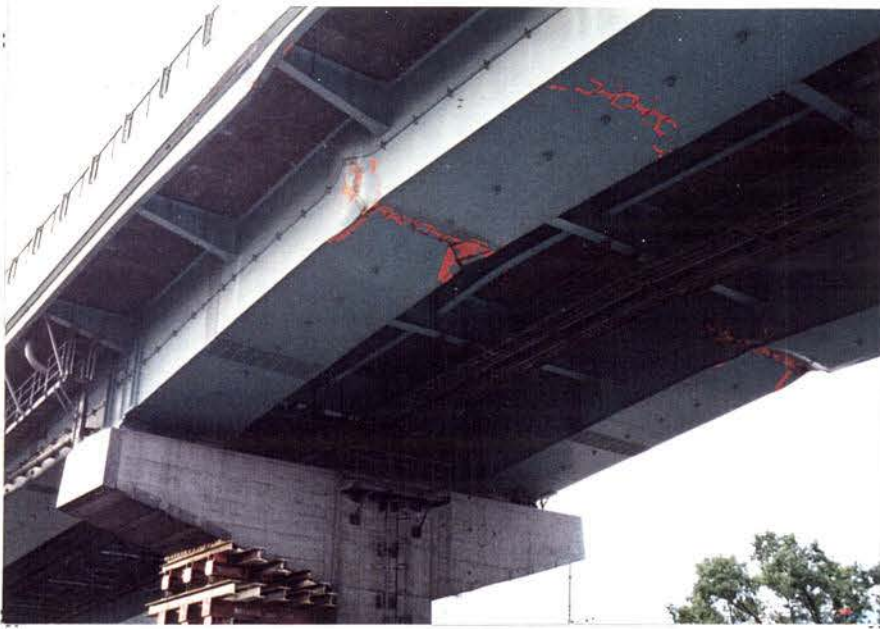
2-4.25m:座屈箇所③
下フランジで座屈。

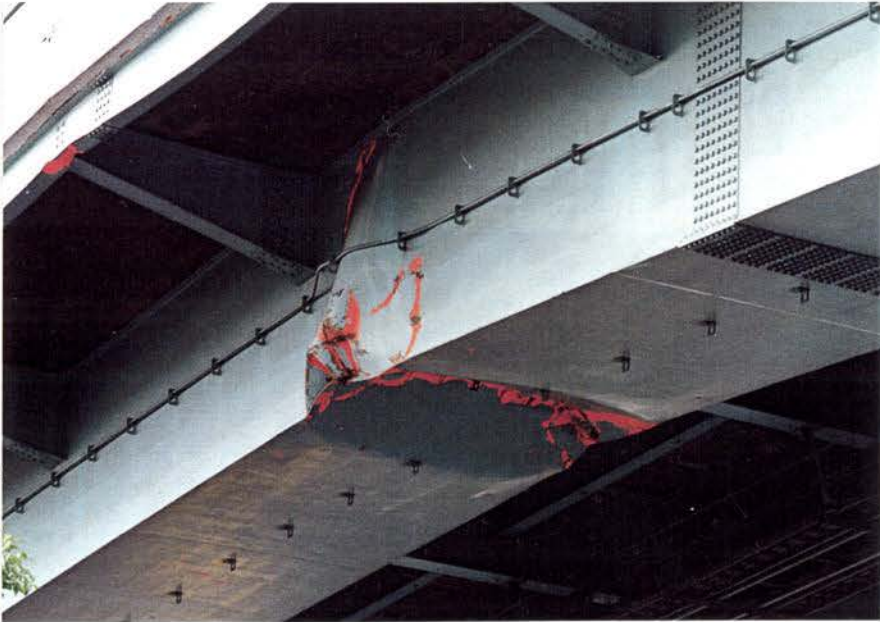
2-4.25n:同上
ほぼ面内の曲げのみにより局部
座屈。山側桁。

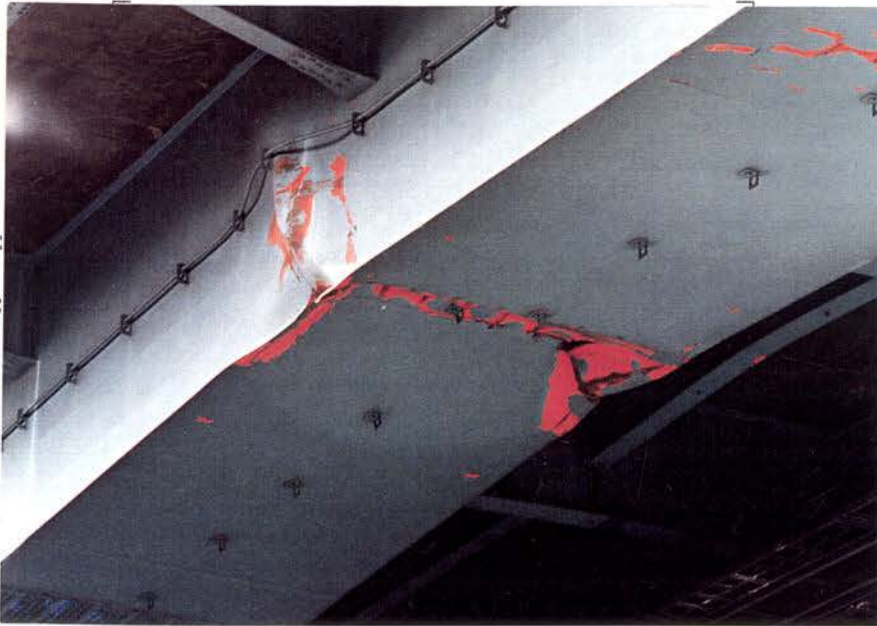
2-4.25p:同上
海側桁。

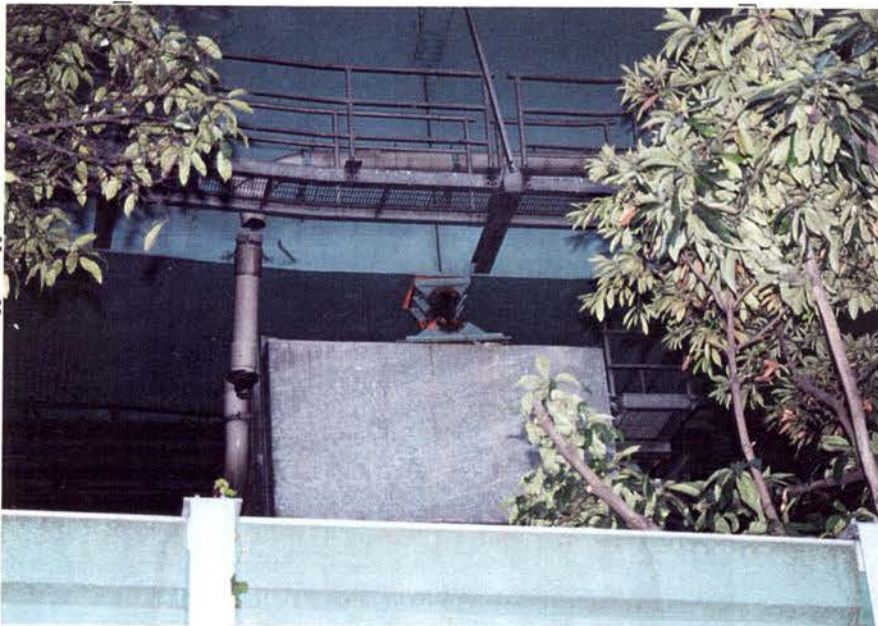
2-4.26 : 神216
桁が直角方向にずれ、脊のピン
が脱落。

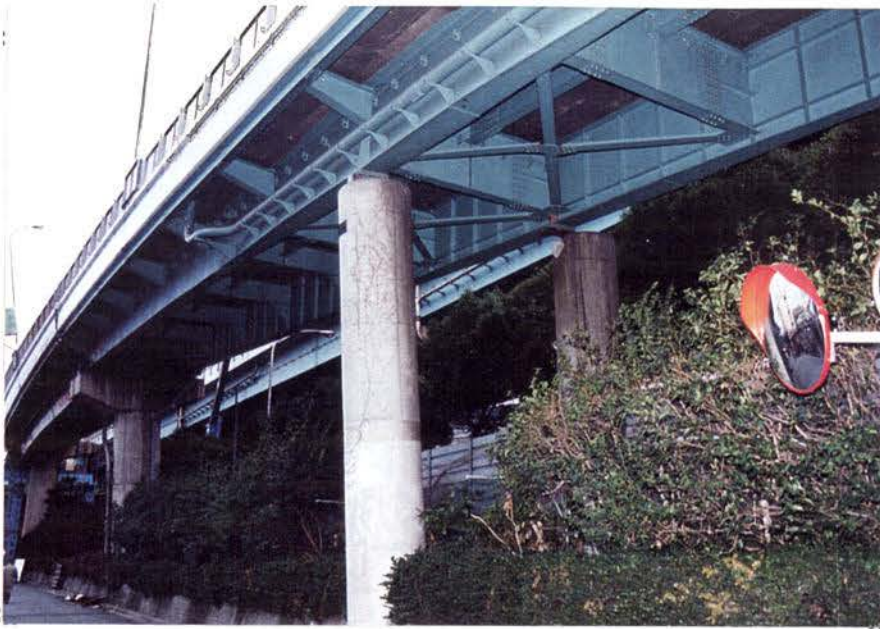
2-4.27a:魚崎入3
オンランプ桁全体が左(山側)
に移動し、右側ロウソク柱の脊
が脱落。

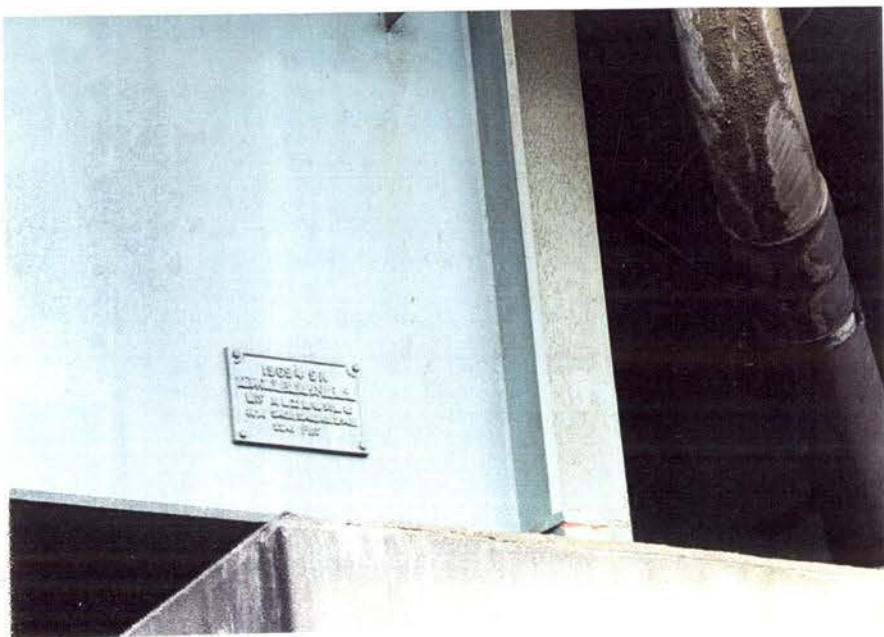
2-5.3 : 神154
当社施工の橋歴板。1969年
9月とある。

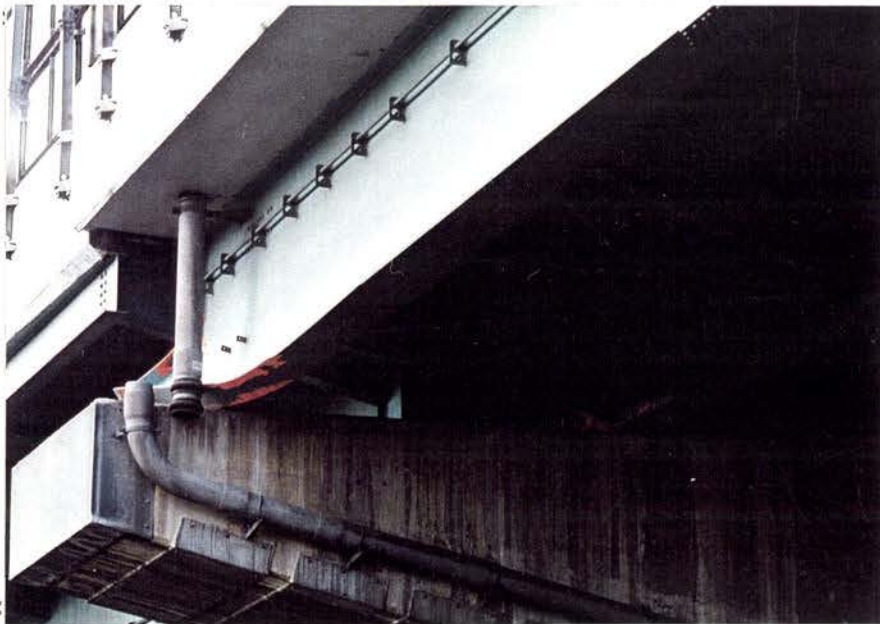
2-5.8a:神168
I桁のねじれ座屈。隣はBOX
桁。

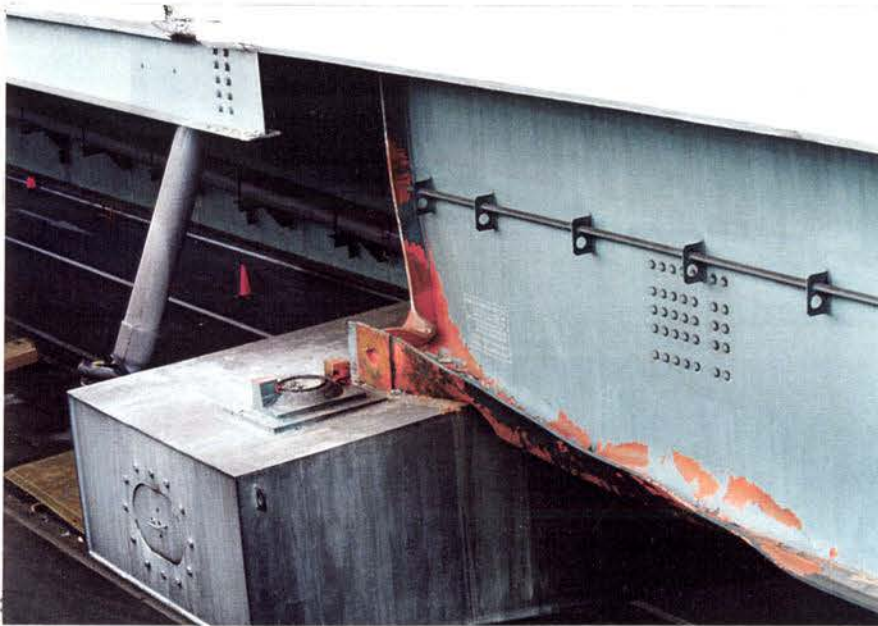
2-5.10a: 神170
BOX桁(左側)が山側へ移動し、I桁(右側)が引きずられてねじれ座屈。

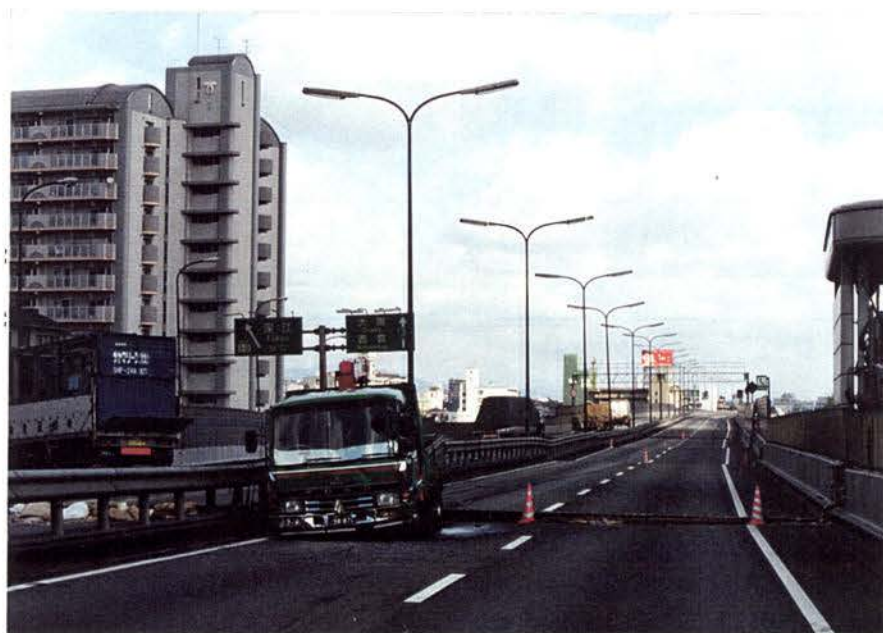
2-5.11:深江ランプ上
沓の脱落などのために、路面が
大きく波打っている。

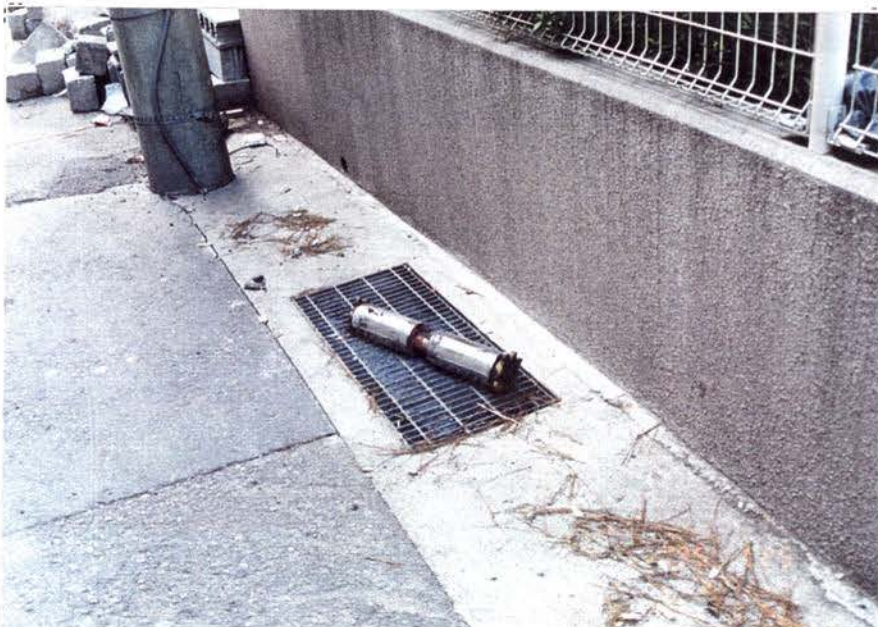
2-5.13: 支承のローラ
脱落し歩道上に転がっていた。

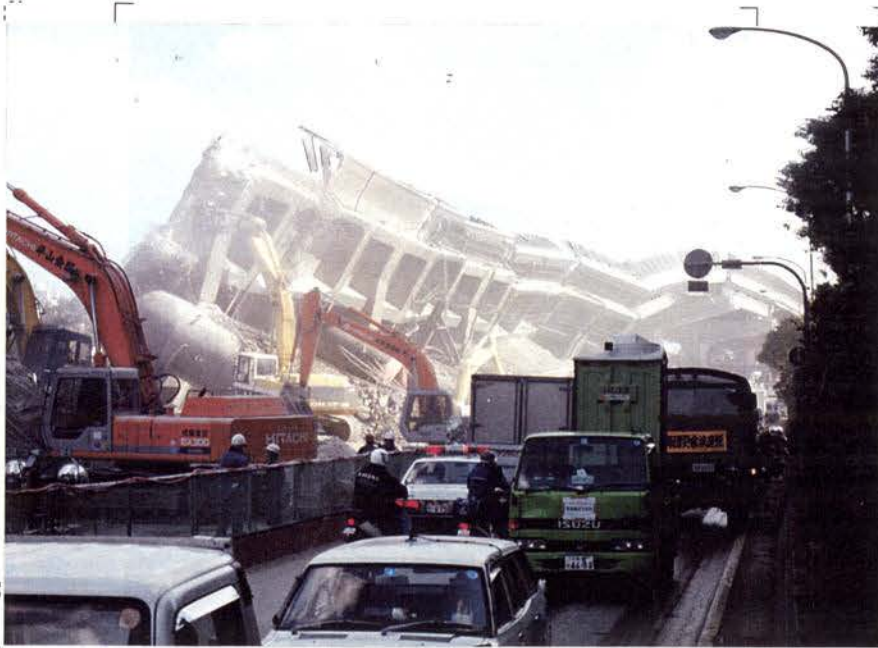
2-6. 1 : 倒壊したRC桁
深江地区のピルツ工法による
RC脚と桁。通常は片側4車線
を1車線に規制し、撤去作業を
行っている。

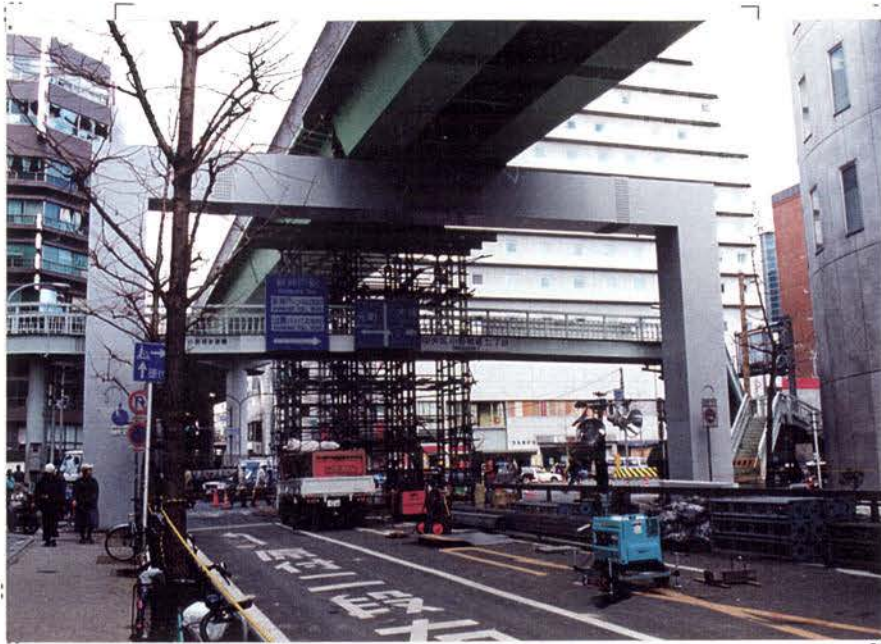
3.1: ポートライナー鋼箱桁
鋼製門型ラーメン脚上で支承か
ら脱落 (三宮駅前)。

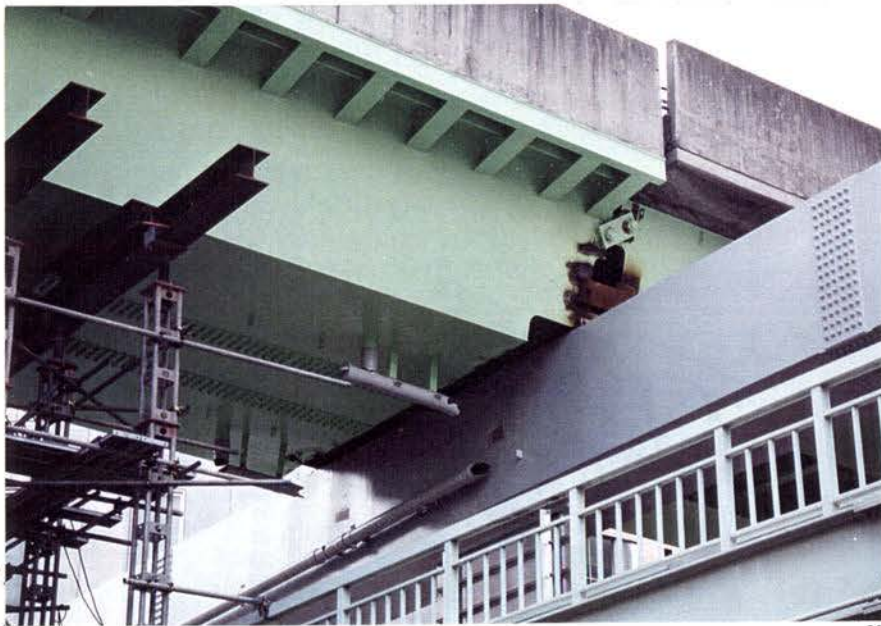
3.2: ポートライナー鋼箱桁
同上
応急的に桁を連結している。

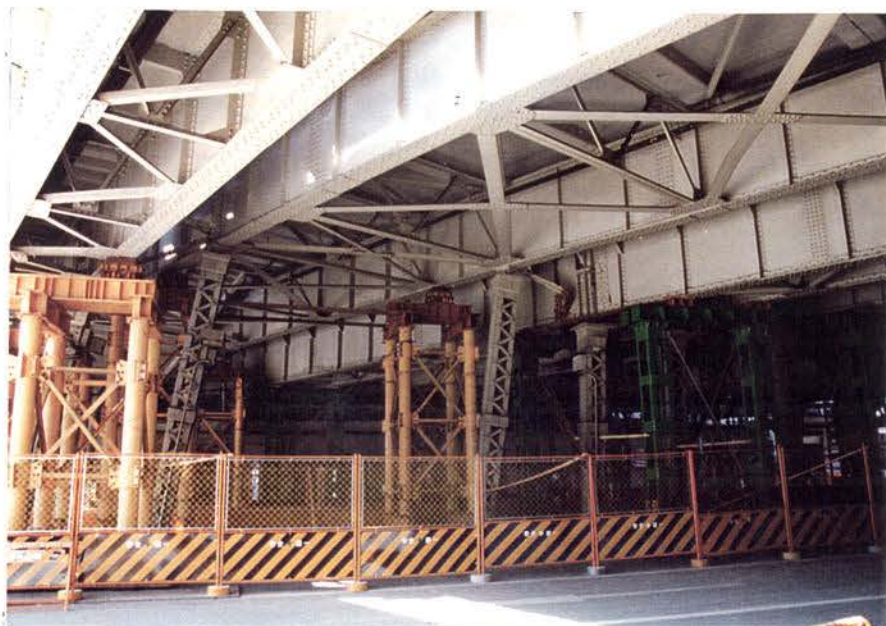
3.7 a : J R三宮駅ホーム桁
山側へ水平に移動。

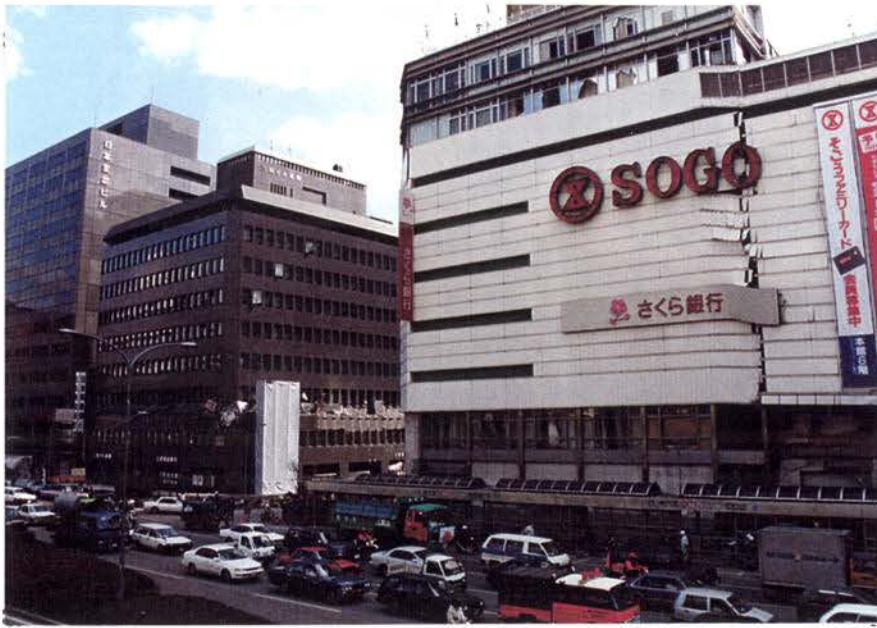
5. 6 : 三宮駅前
そごう。右半分の1階部分が崩
壊している。

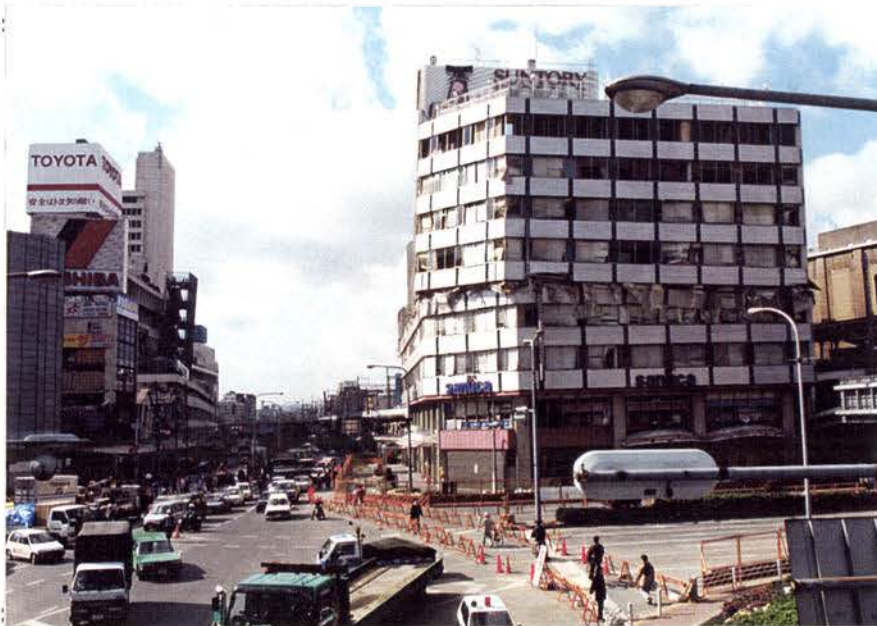
5. 7 : 三宮駅前2号線角
5階部分が崩壊。

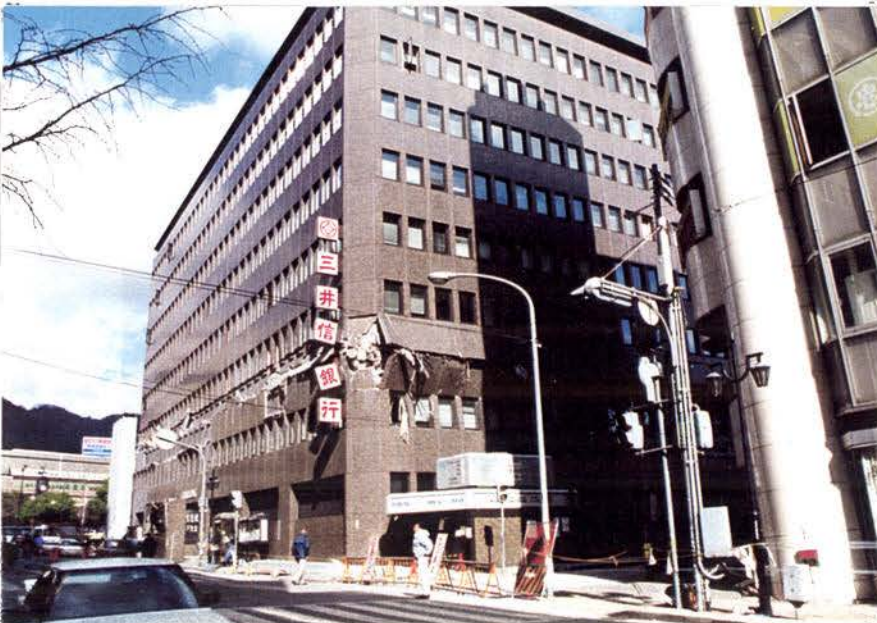
5. 8 : 三宮駅前三井信託銀行
3階部分が崩落。

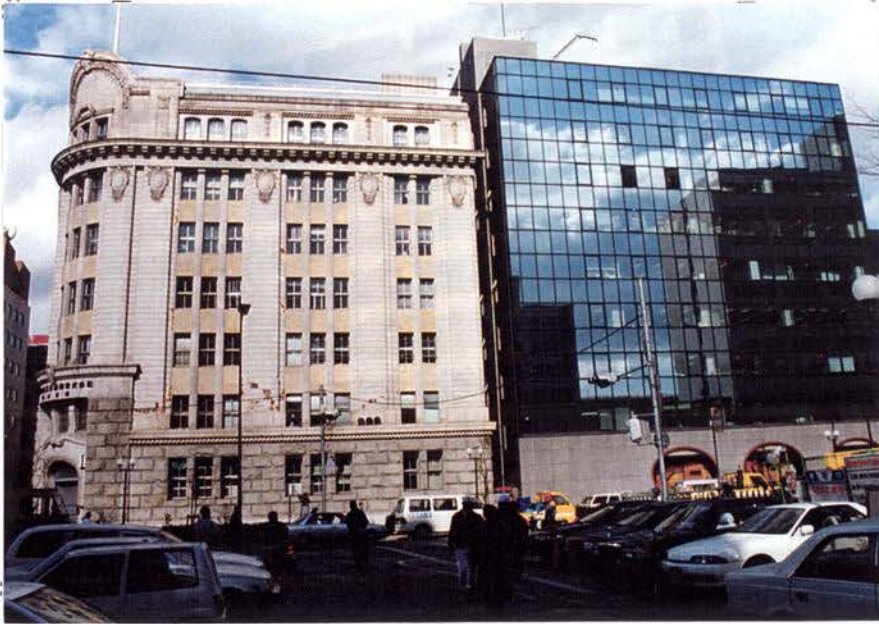
5.12: 三井商船ビル
古い石造ビルの2階部分に水平
にクラック。
隣のビルは殆ど無傷。

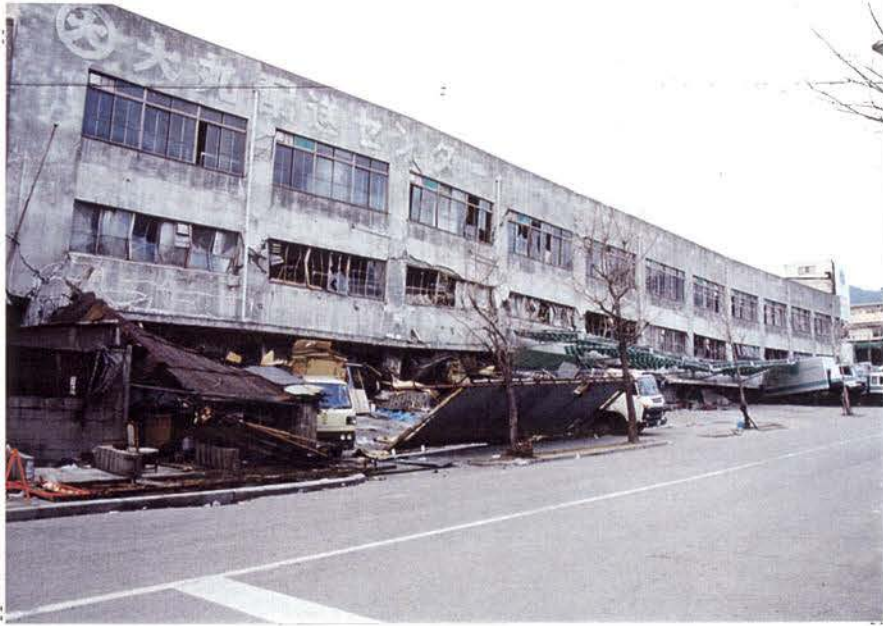
5.19：大和配送センター
1階部分が完全に崩壊したトラックターミナル。

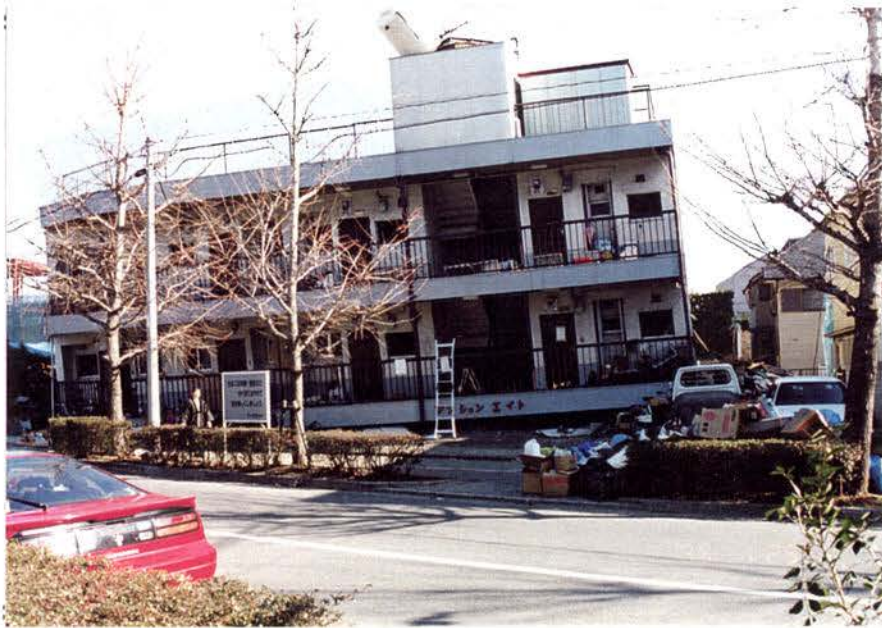
5.20：1階が崩壊した3階建てアパート

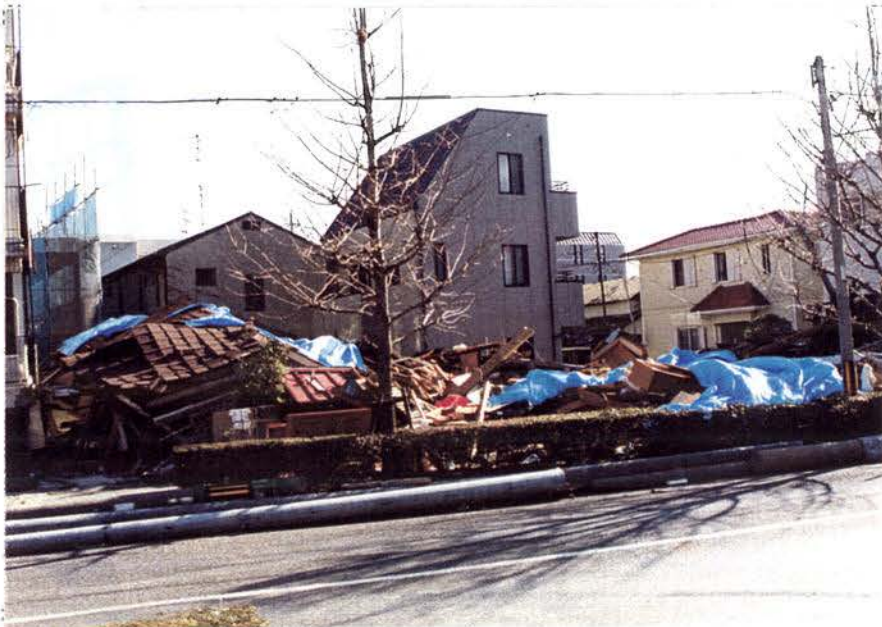
5.22：全壊した木造民家
このような風景はいたる所に見られる。木造の家は、何かしら被害を受けているが、そのような中にクラックひとつ全く無い無傷の民家がときどき残っているのが印象的である。

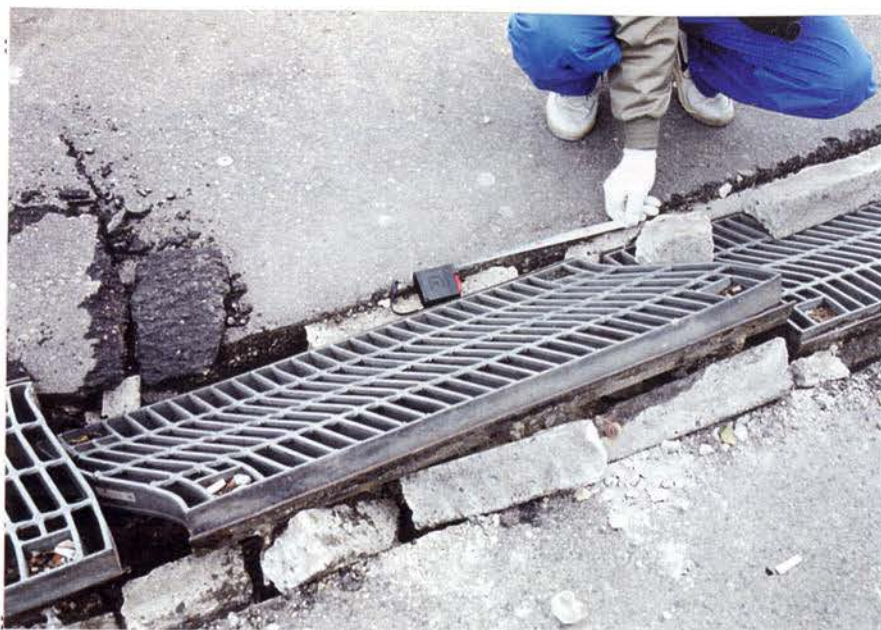
5. 23 : 側溝のグレーチング
水平方向に地面が移動し約20
cmせん断変形している。
ハーバーランドで。

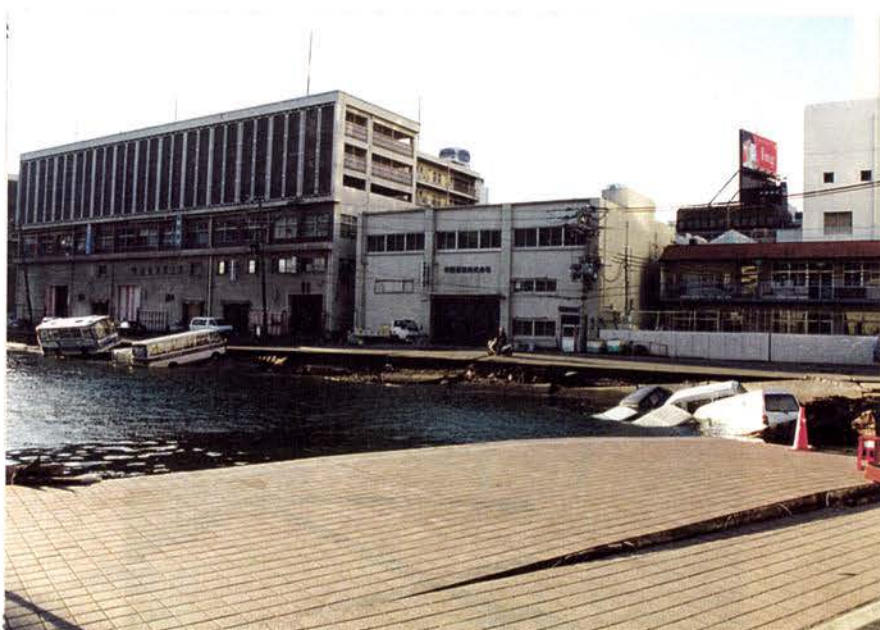
5. 24 : 崩壊した岸壁
フェリー乗場近くの岸壁が崩壊
し、バスや乗用車が海中に転落。
海底にも数台あった。

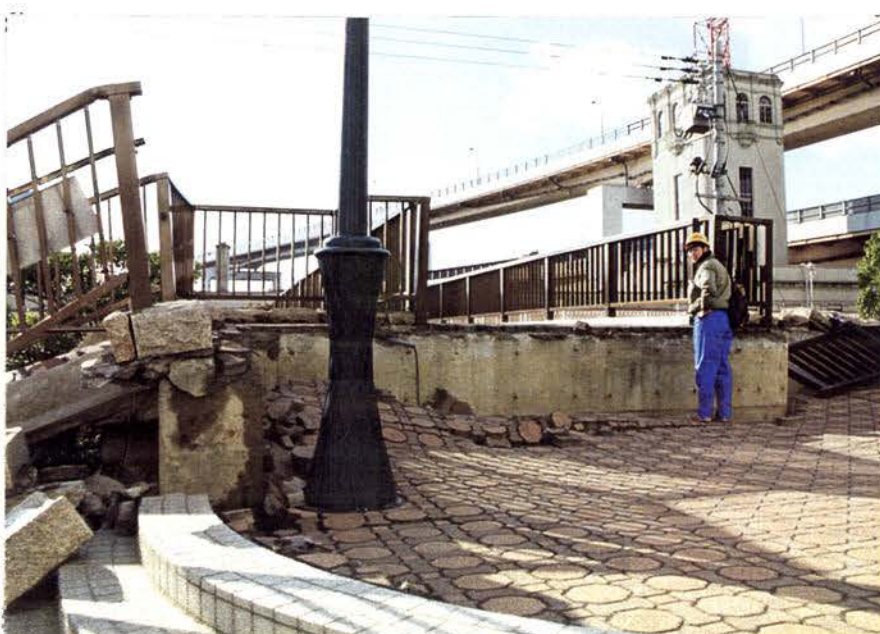
5. 25 : メリケンパーク近くの
歩道橋
取り付け部の盛り土が約1m沈
下。

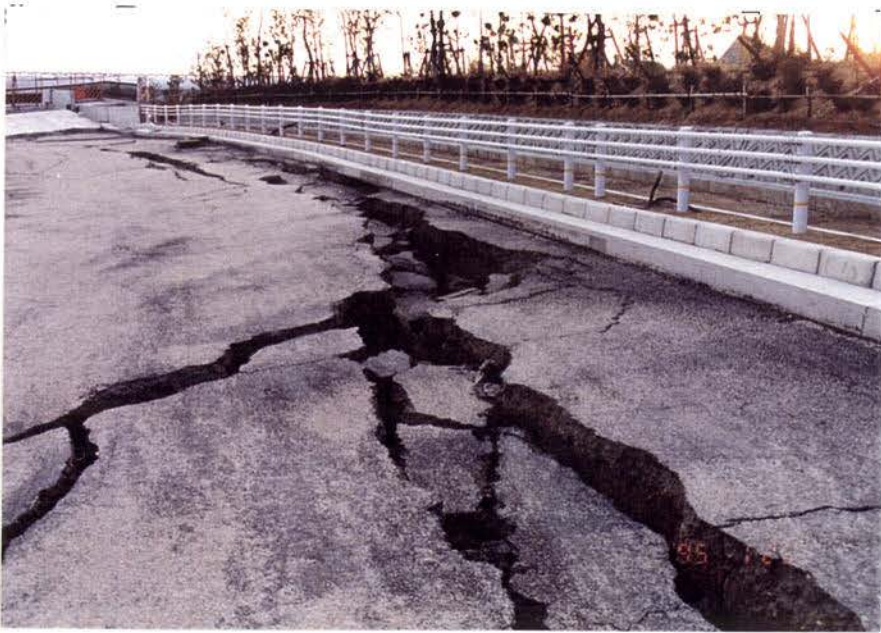
5. 26 : 芦屋浜近辺の
道路の地割れ
埋め立て地で流動化の砂が吹き
出し、4～50cmの地割れが。
