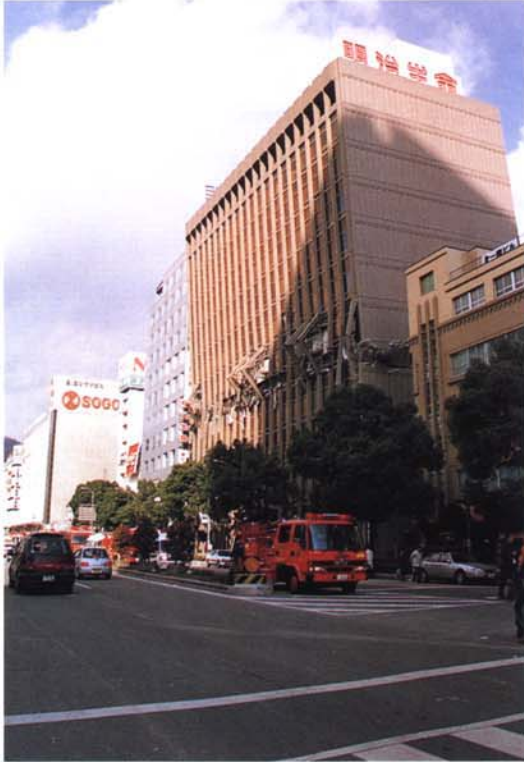
中間階が崩れた明治生命ビル

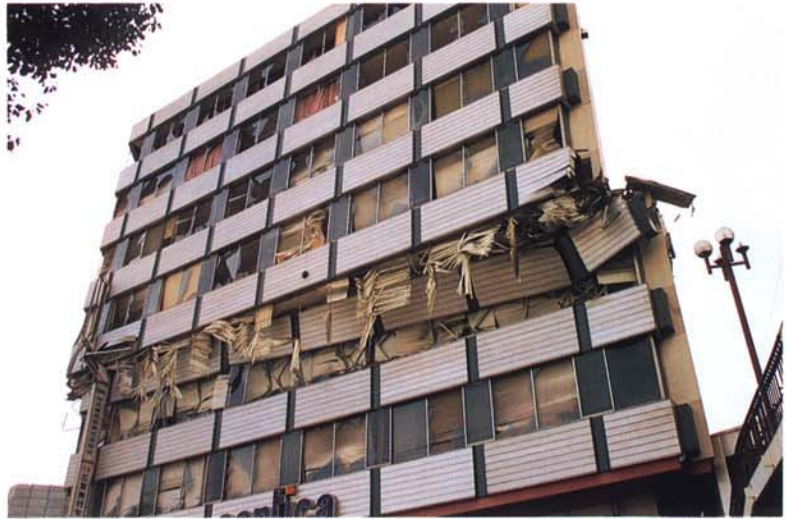
ビルが傾いた交通センタービル

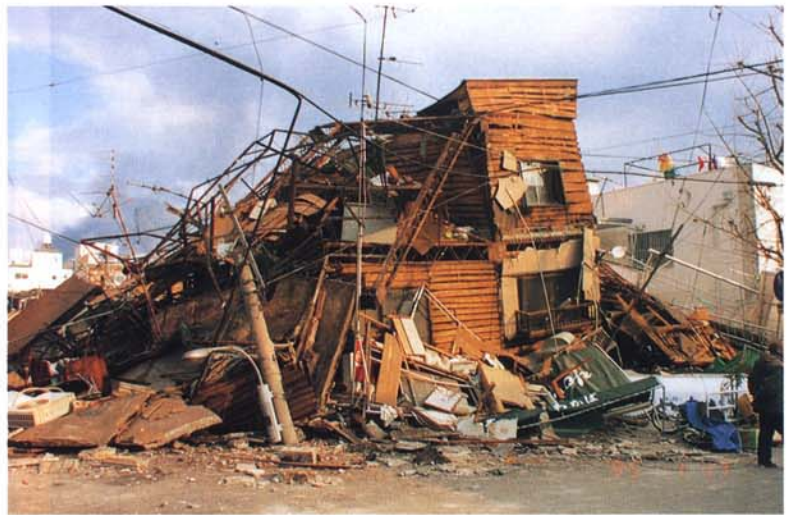
倒壊した木造家屋（灘区）

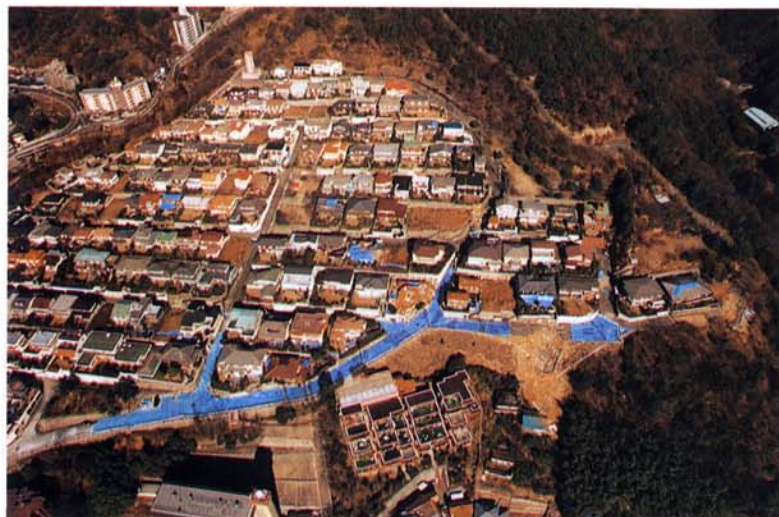
擁壁が崩れ避難勧告がでた造成地（東灘区）

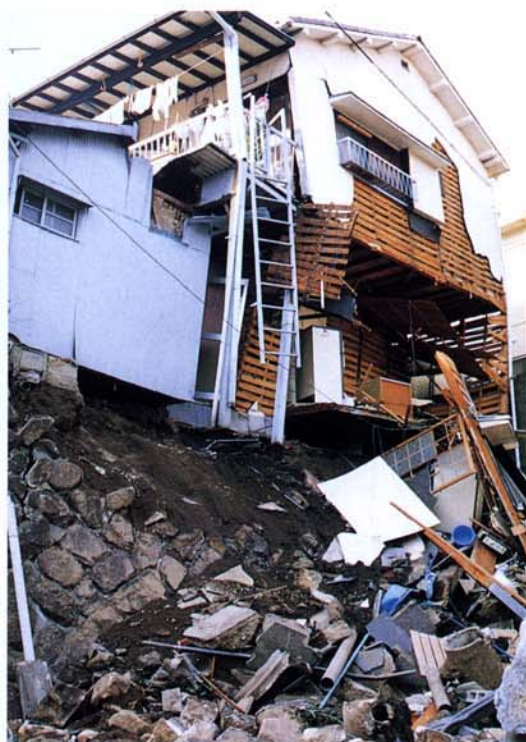
ガケくずれとともに家も崩壊した（灘区）

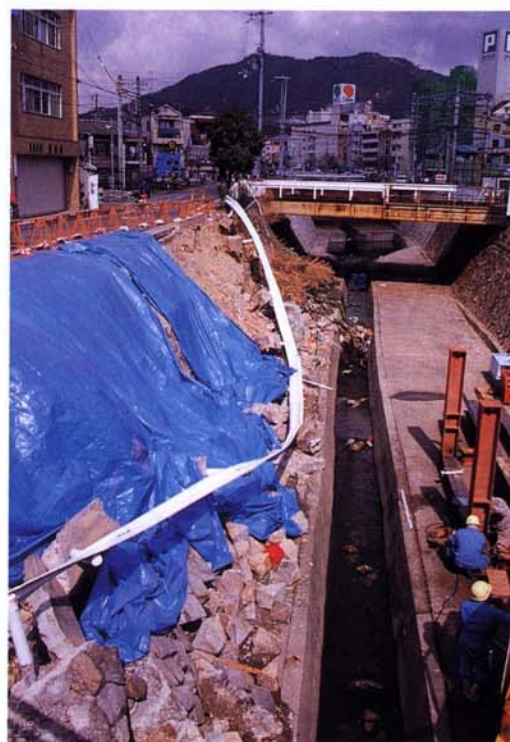
護岸が崩壊した妙法寺川（須磨区）

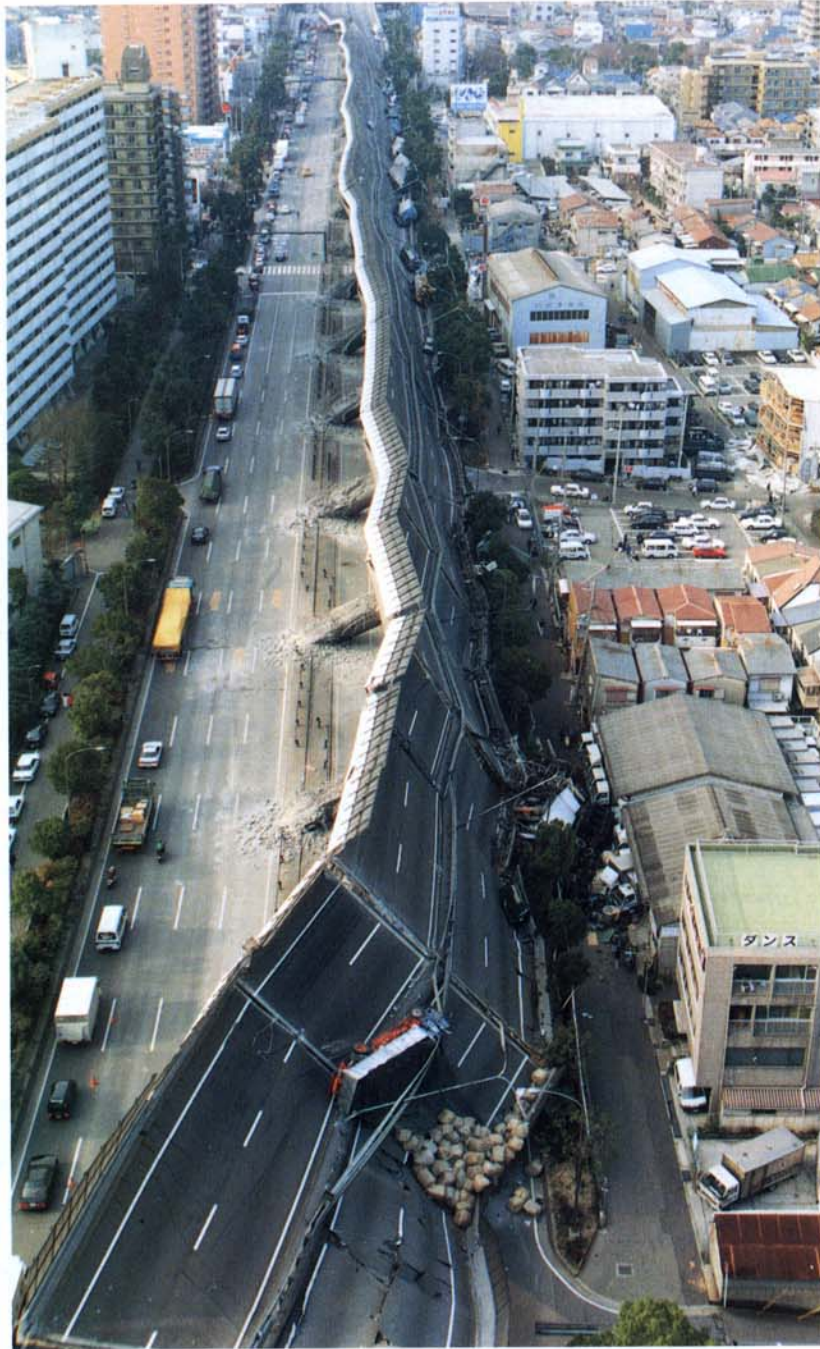
倒壊した阪神高速道路神戸線（東灘区）（読売新聞社提供）

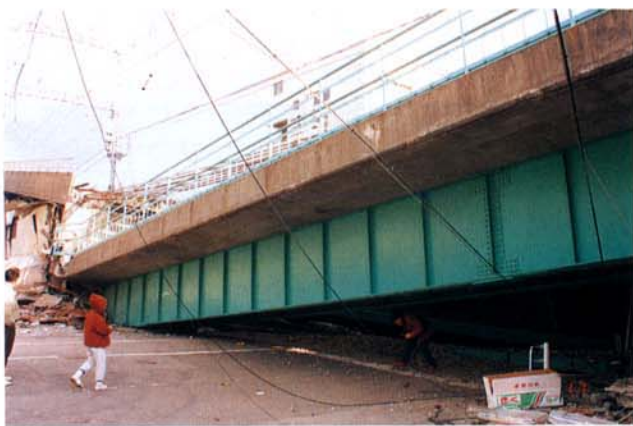
落下した阪神新在家近辺の高架橋

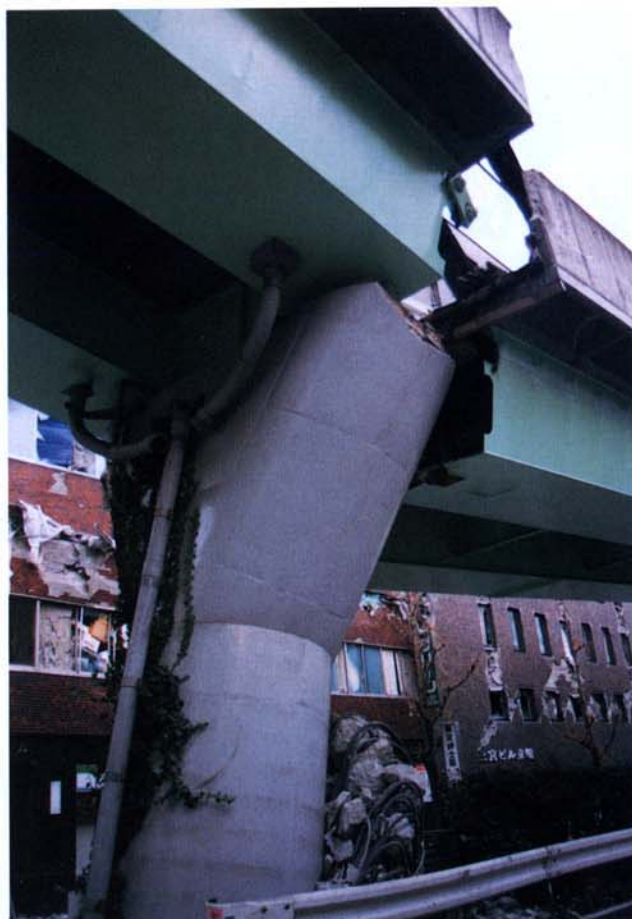
新交通ポートアイランド線の桁（けた）落下

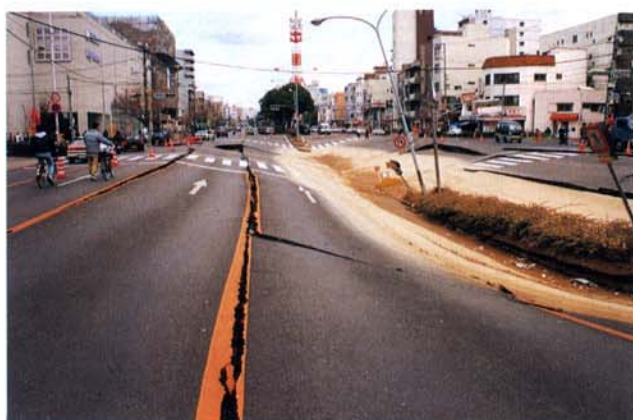
陥没した神戸高速大開駅

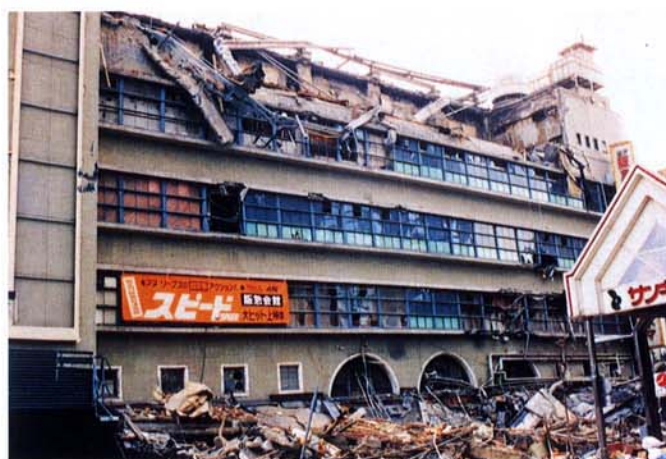
駅ビルも崩壊した阪急電車

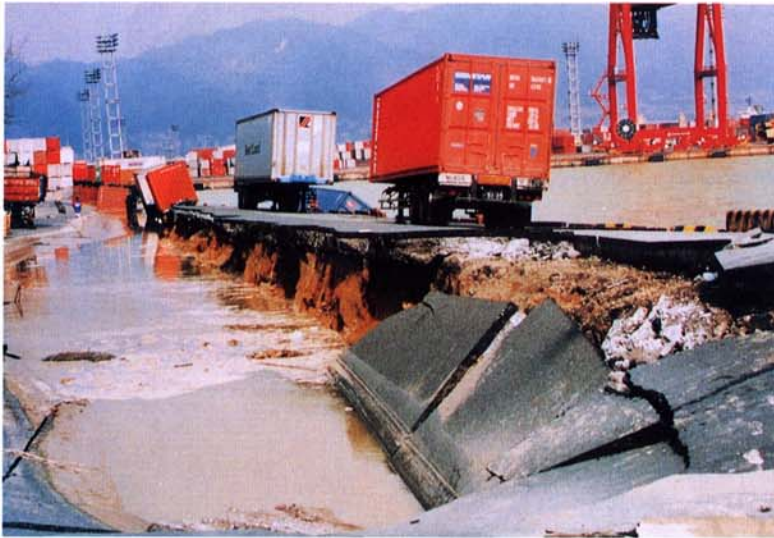
約2mもの段差のできた岸壁

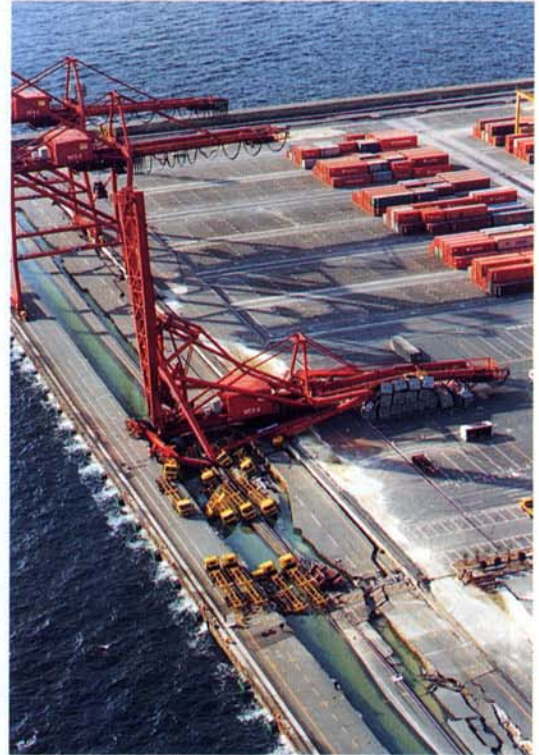
倒壊したガントリークレーン（東灘区）

クレーン本体の脱輪・破損

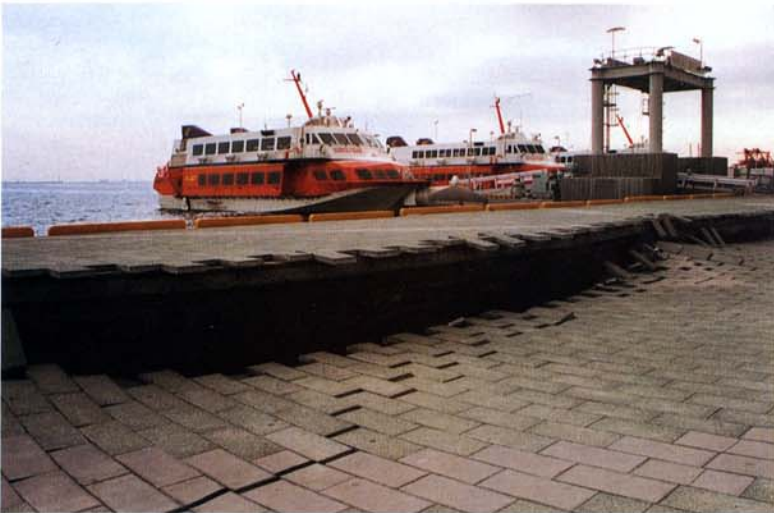
陥没したK-CATの岸壁

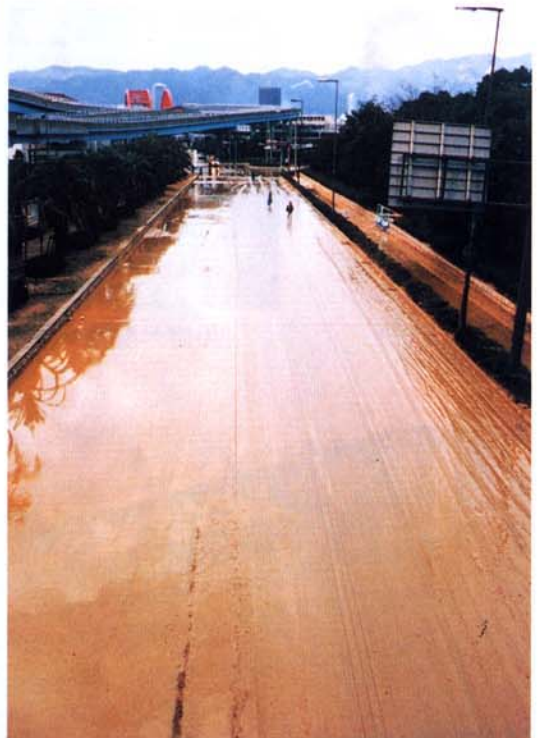
液状化のため泥の川となった道路(中央区)

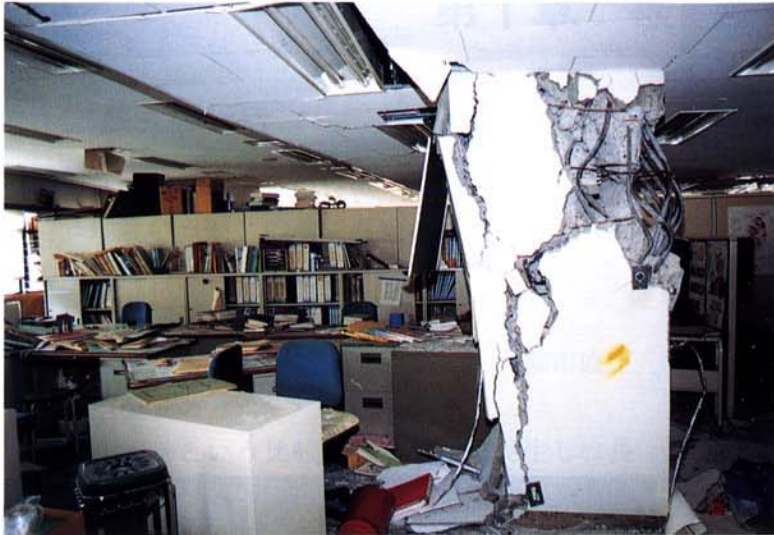
座屈した市役所内の柱

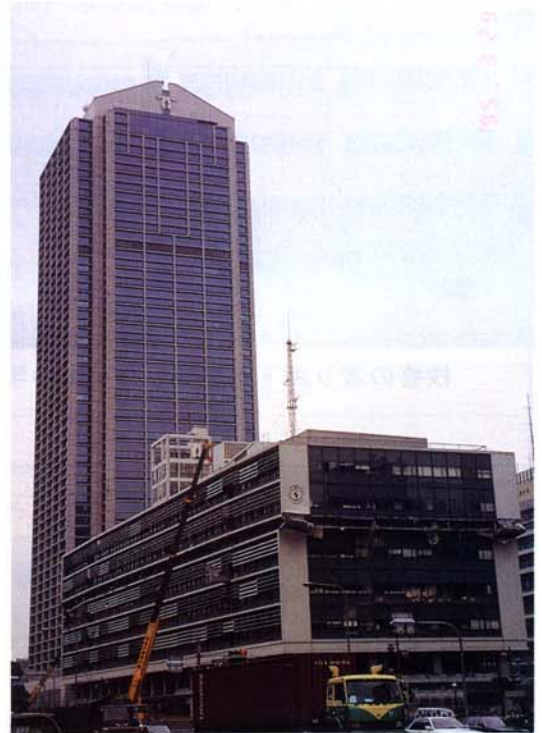
6階が押しつぶされた神戸市役所

2号館6階圧潰、5階以上を撤去し復旧(5階建)。その他壁面亀裂・窓ガラス破損、倉庫書庫開閉不能等

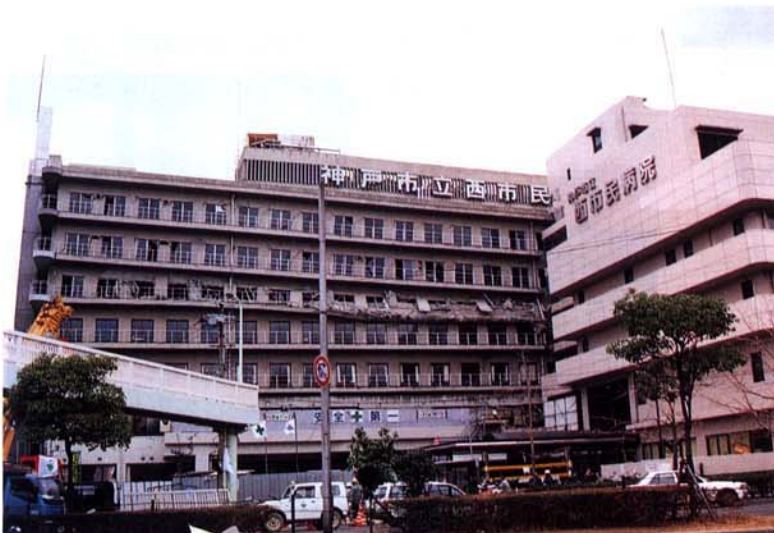
5階が押しつぶされた西市民病院（長田区）

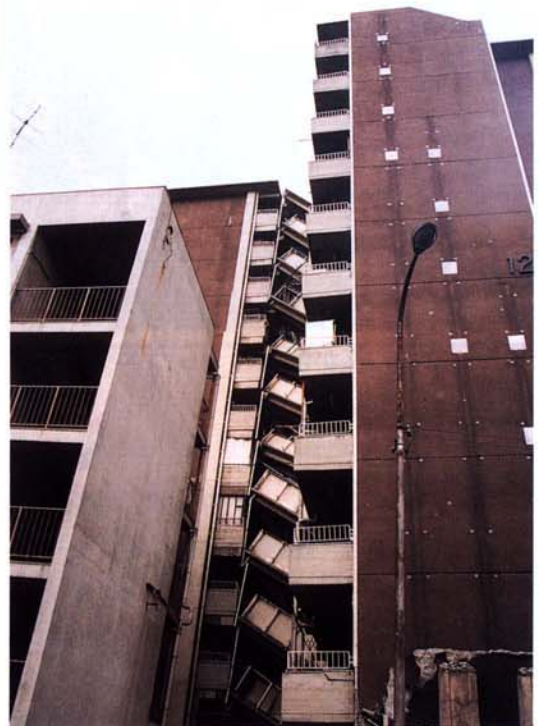
市営住宅の渡り廊下も1階ずつ下に(中央区)

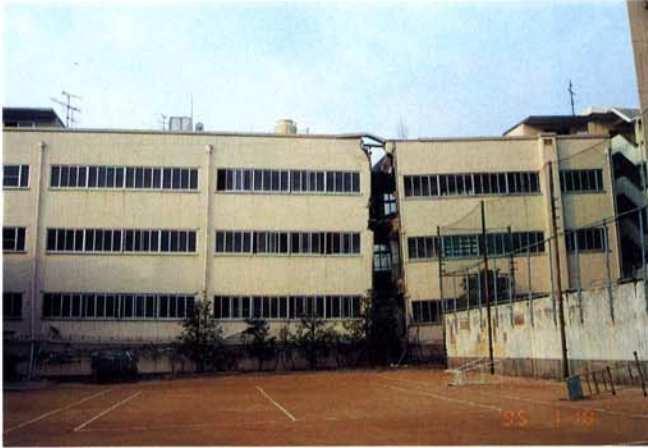
校舎の渡り廊下が崩壊した御影中学校

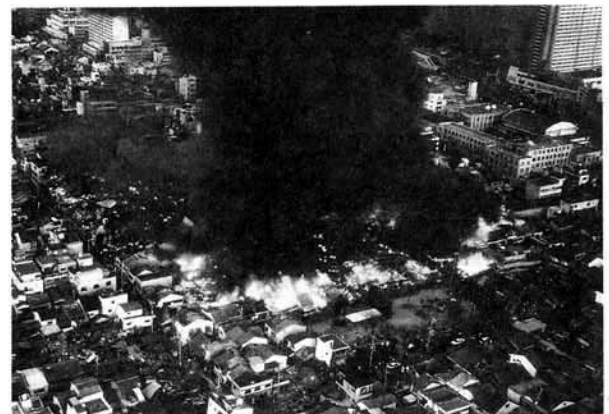
地震後の火災が大規模に延焼拡大した主な要因としては、次の点が挙げられる。

- ①市内全域に渡って同時多発の火災が発生した。
- ②建物倒壊による多数の生き埋めに対し、人命救助優先の活動を行わざるを得なかった。
- ③道路損壊や瓦礫による通行障害、交通渋滞により、円滑な活動が出来なかった。
- ④被災程度の強い防火木造の殆どが、瓦やモルタル壁等が脱落・倒壊し、裸木造となったため、輻射熱や飛び火等で容易に延焼した。
- ⑤6～8m道路へ木造建物が瓦礫状に倒壊したため、道路を含めて一面が可燃物の山になった。
- ⑥水道破損による消火栓使用不能、建物倒壊による防火水槽の使用障害等消火活動に困難を極めた。
- ⑦長田区の大火の特徴として、地場産業であるゴム工場が密集し、内部にはゴム類と危険物が多かった。
- ⑧市内の大規模火災発生地には、大規模で古い市場や商店街が存在していた。

市内各所で発生した火災

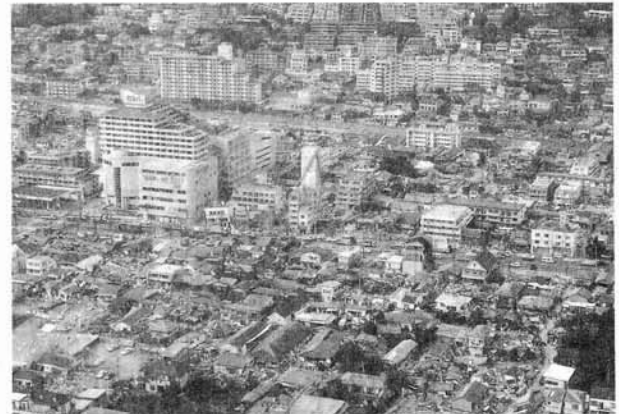
東灘区の倒壊地区

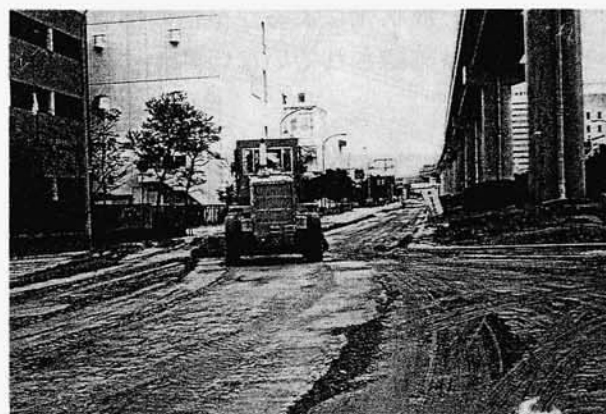
モーターグレーダーによる土砂撤去
（ポートアイランド）

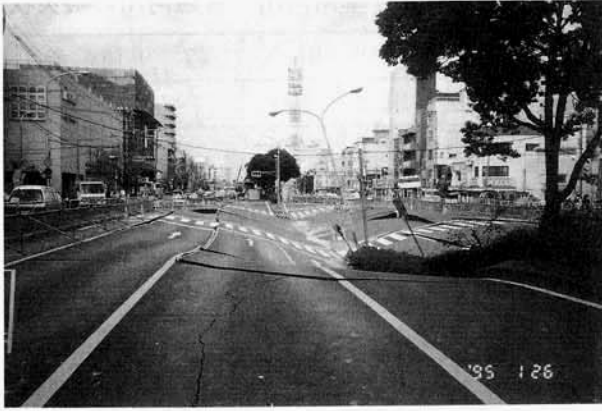
他の構造物の被災による道路の被害としては、国道28号（大開通り）において、神戸高速鉄道が地下トンネルとして通過しており、陥没や亀裂の被害が大きい。このうち、大開駅の上部では駅舎の中柱が圧壊し、上床版がMの字状に落ち込んだため路面に大きな陥没が発生した。

国道28号(大開通り)路面陥没現場

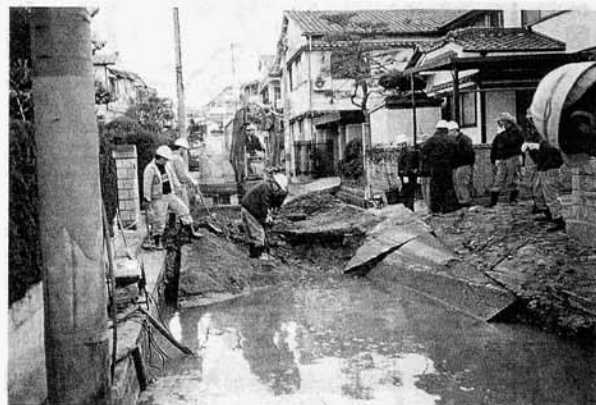
配水管の被害(管体の割れ)

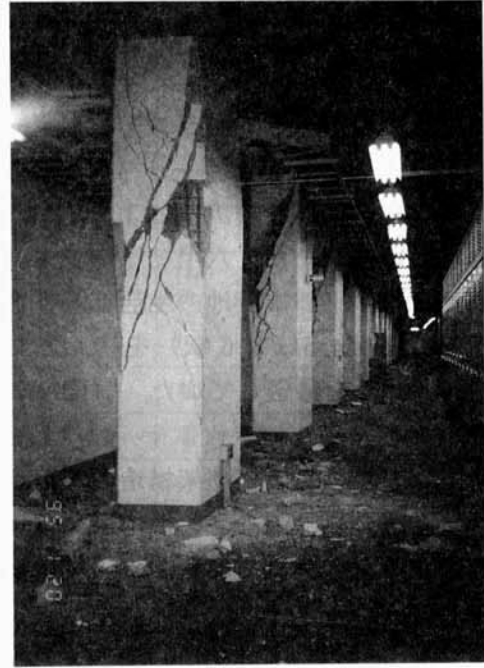
地上構造物の倒壊や道路の陥没が著しい地域と合致するように、三宮地区（三宮駅部約310m）、上沢地区（上沢駅およびその東西線路部約720m）、新長田地区（新長田駅およびその東線路部約400m）の合計約1.4kmにわたる区間に集中し、特に三宮駅で約5割、上沢駅で約7割のコンクリート中柱が被災した。

上沢駅中柱被災状況（東→西）

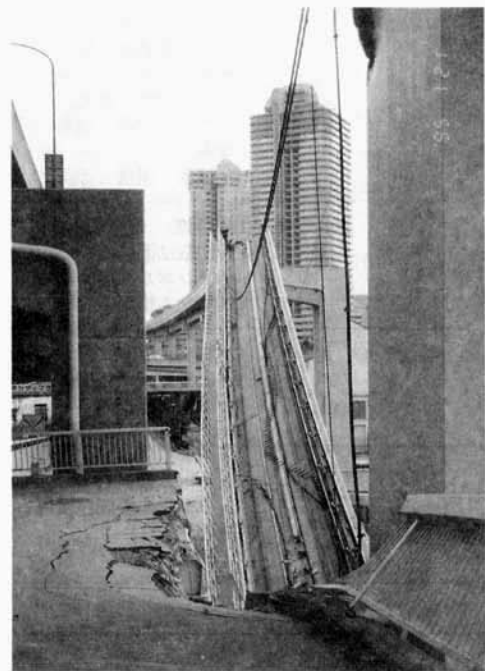
六甲大橋南取り付け部の落橋 (六甲アイランド線)

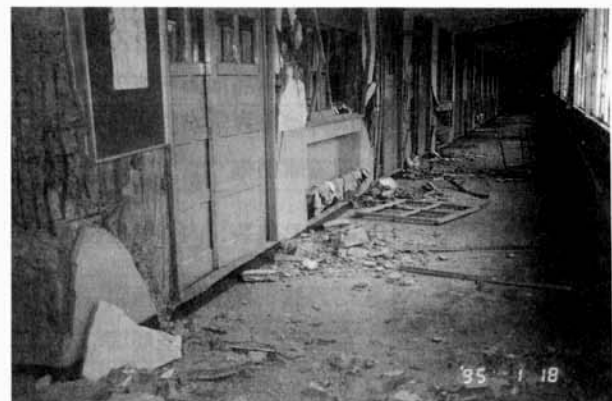
半壊・傾斜した丸山中学校校舎の廊下部分
