3.1 国道の被害

3.1.1 国道2号線の被害

3.1.2 国道43号線の被害

3.2 鉄道盛土

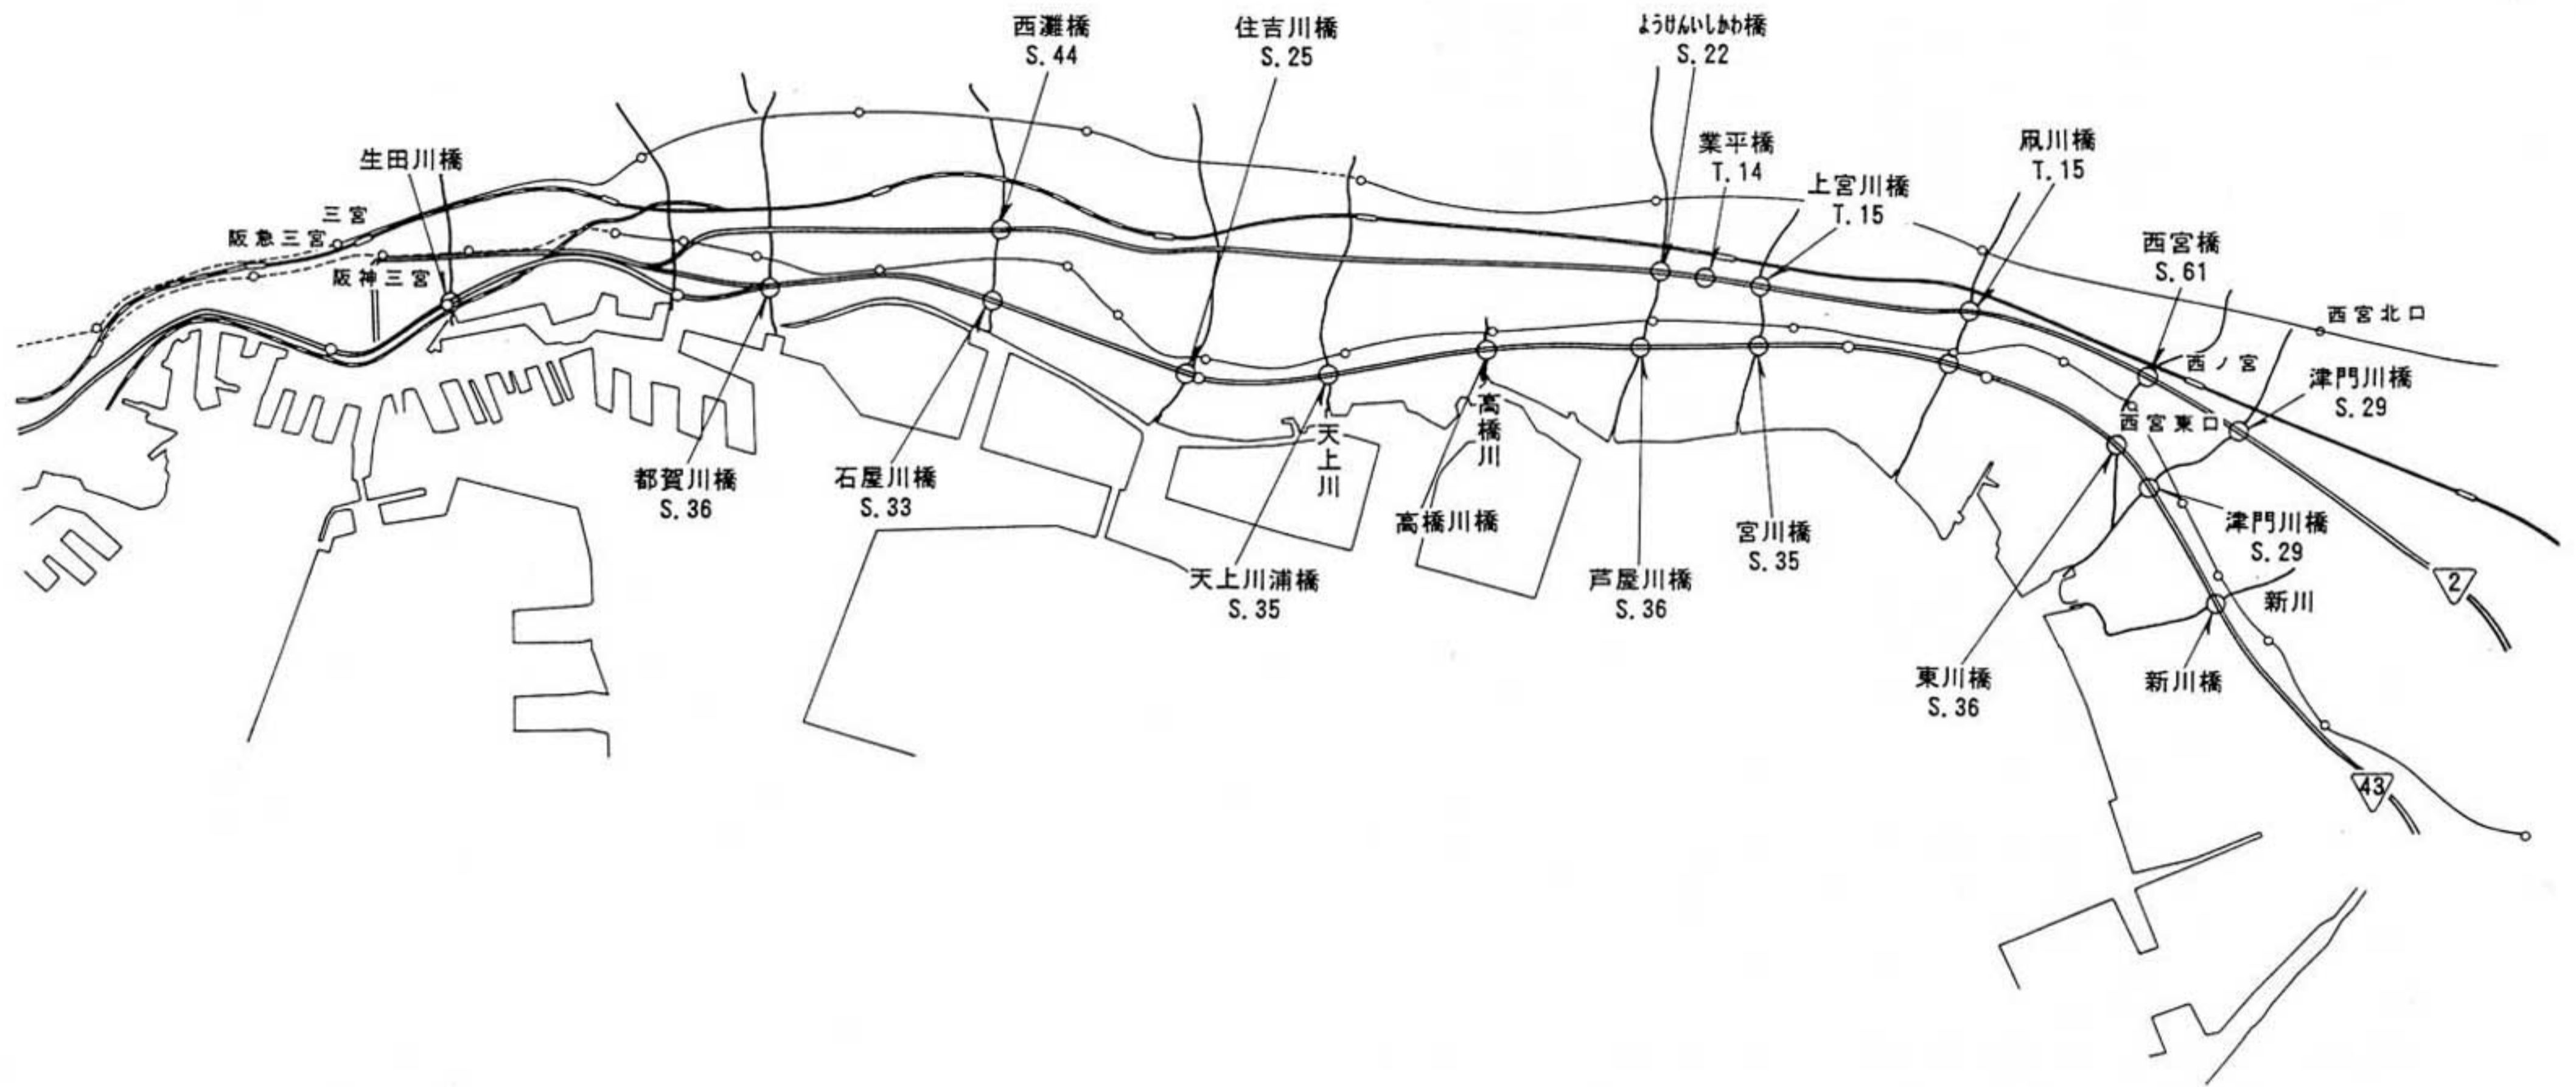
図3.1-1 国道2号線と43号線を横切る代表的な川に架かる橋の名前と建設年次

図3.1-1には、国道2号線と43号線を横切る代表的な川に架かる橋の名前と建設年次を示した。これらの橋梁の規模は、大部分は1径間である。住吉川橋のみが多径間の橋梁である。これらの橋梁の被害のうち、最も大きな被害としては、夙川に架かる夙川橋の取り付け部分で約50 cmの沈下や橋台コンクリートにクラックの発生が見られた（写真3.1-1参照）。国道2号線にある橋梁は、写真3.1-2に示す西灘橋のように地震直後に橋台と路面との段差をアスファルトで段差を補修されているものの全般的に被害の規模は極めて少なかった。このため、地震後に応援・復旧活動用の車両や一般車両が混在したため、大渋滞を起し、人命救助や被害復旧に少なからず影響を与えた。その後、この国道は19日から

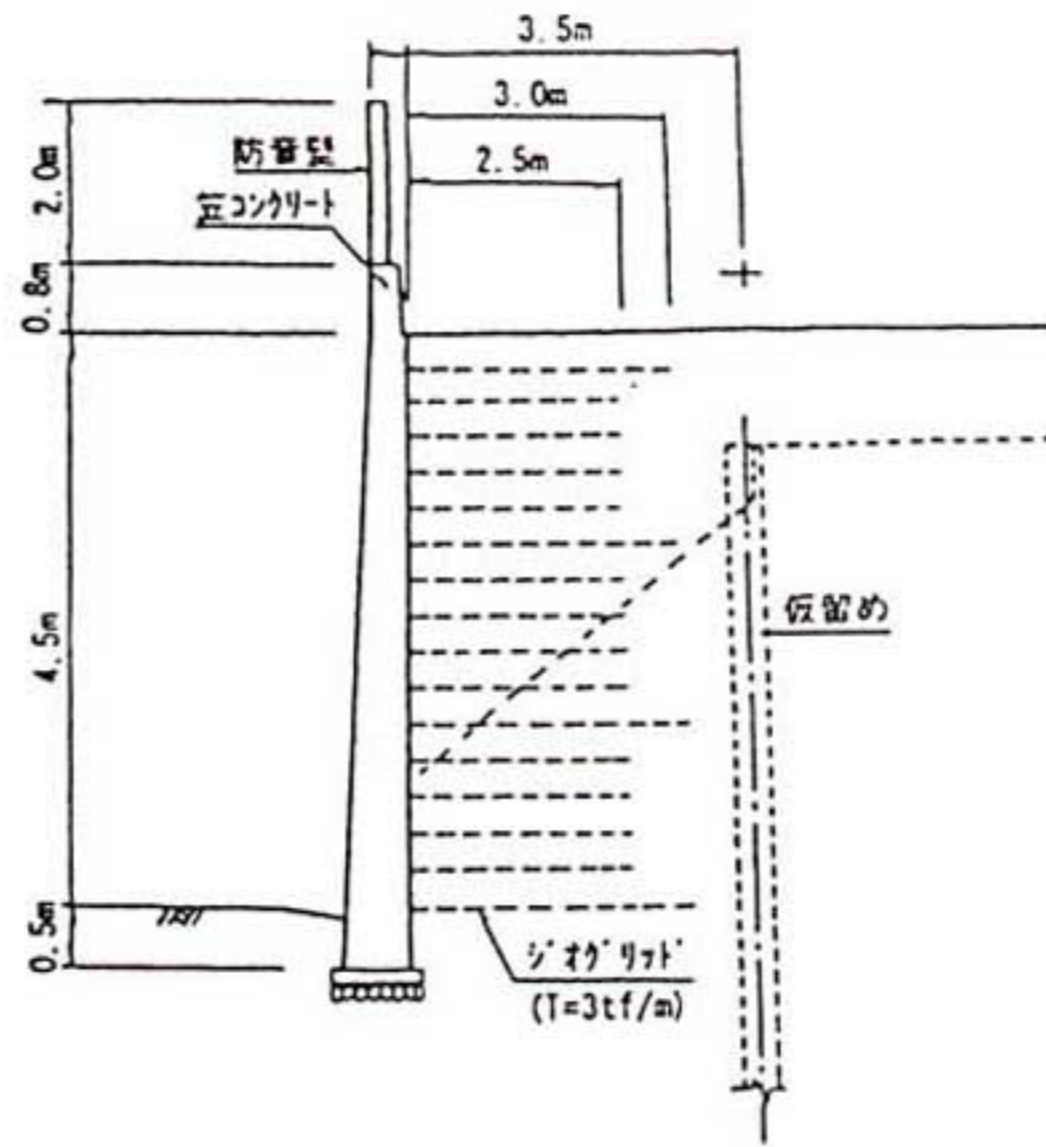
図3.2-1 補強土擁壁標準断面図

JR山陽本線摂津本山から芦屋に至る区間（神戸市東灘区森南町1丁目）には、1992年に補強盛土工法の一つであるRRR工法にて施工された鉄道盛土（高さ：最大6.0m、延長：約260m、図3.2-1参照）がある。この地域は、家屋の倒壊率が約80%、南方約1kmでは阪神高速道路のピルツ橋が倒壊したという、先に示した阪神石屋川駅周辺に勝るとも劣らない激震地区である。このような激しい地震動に見舞われたにもかかわらず、補強土擁壁は従来工法による擁壁のような決定的な崩壊には至っておらず、壁面に最大幅2mm程度のクラックが斜めに数本発生し、また、擁壁の一部のブロックが隣接するブロックとの相対変位で、数cm水平に移動したにすぎなかった（下部で3cm、上部で8cm程度、写真3.2-3～3.2-4）。この補強土擁壁は、既に簡易な補修（ひび割れ注入等）を済ませ、供用を再開している。
