## 4.1 被害状況の概要

### 4.2.1 被害建物調査・分析の概要

### 4.2.2 被害建物調査結果

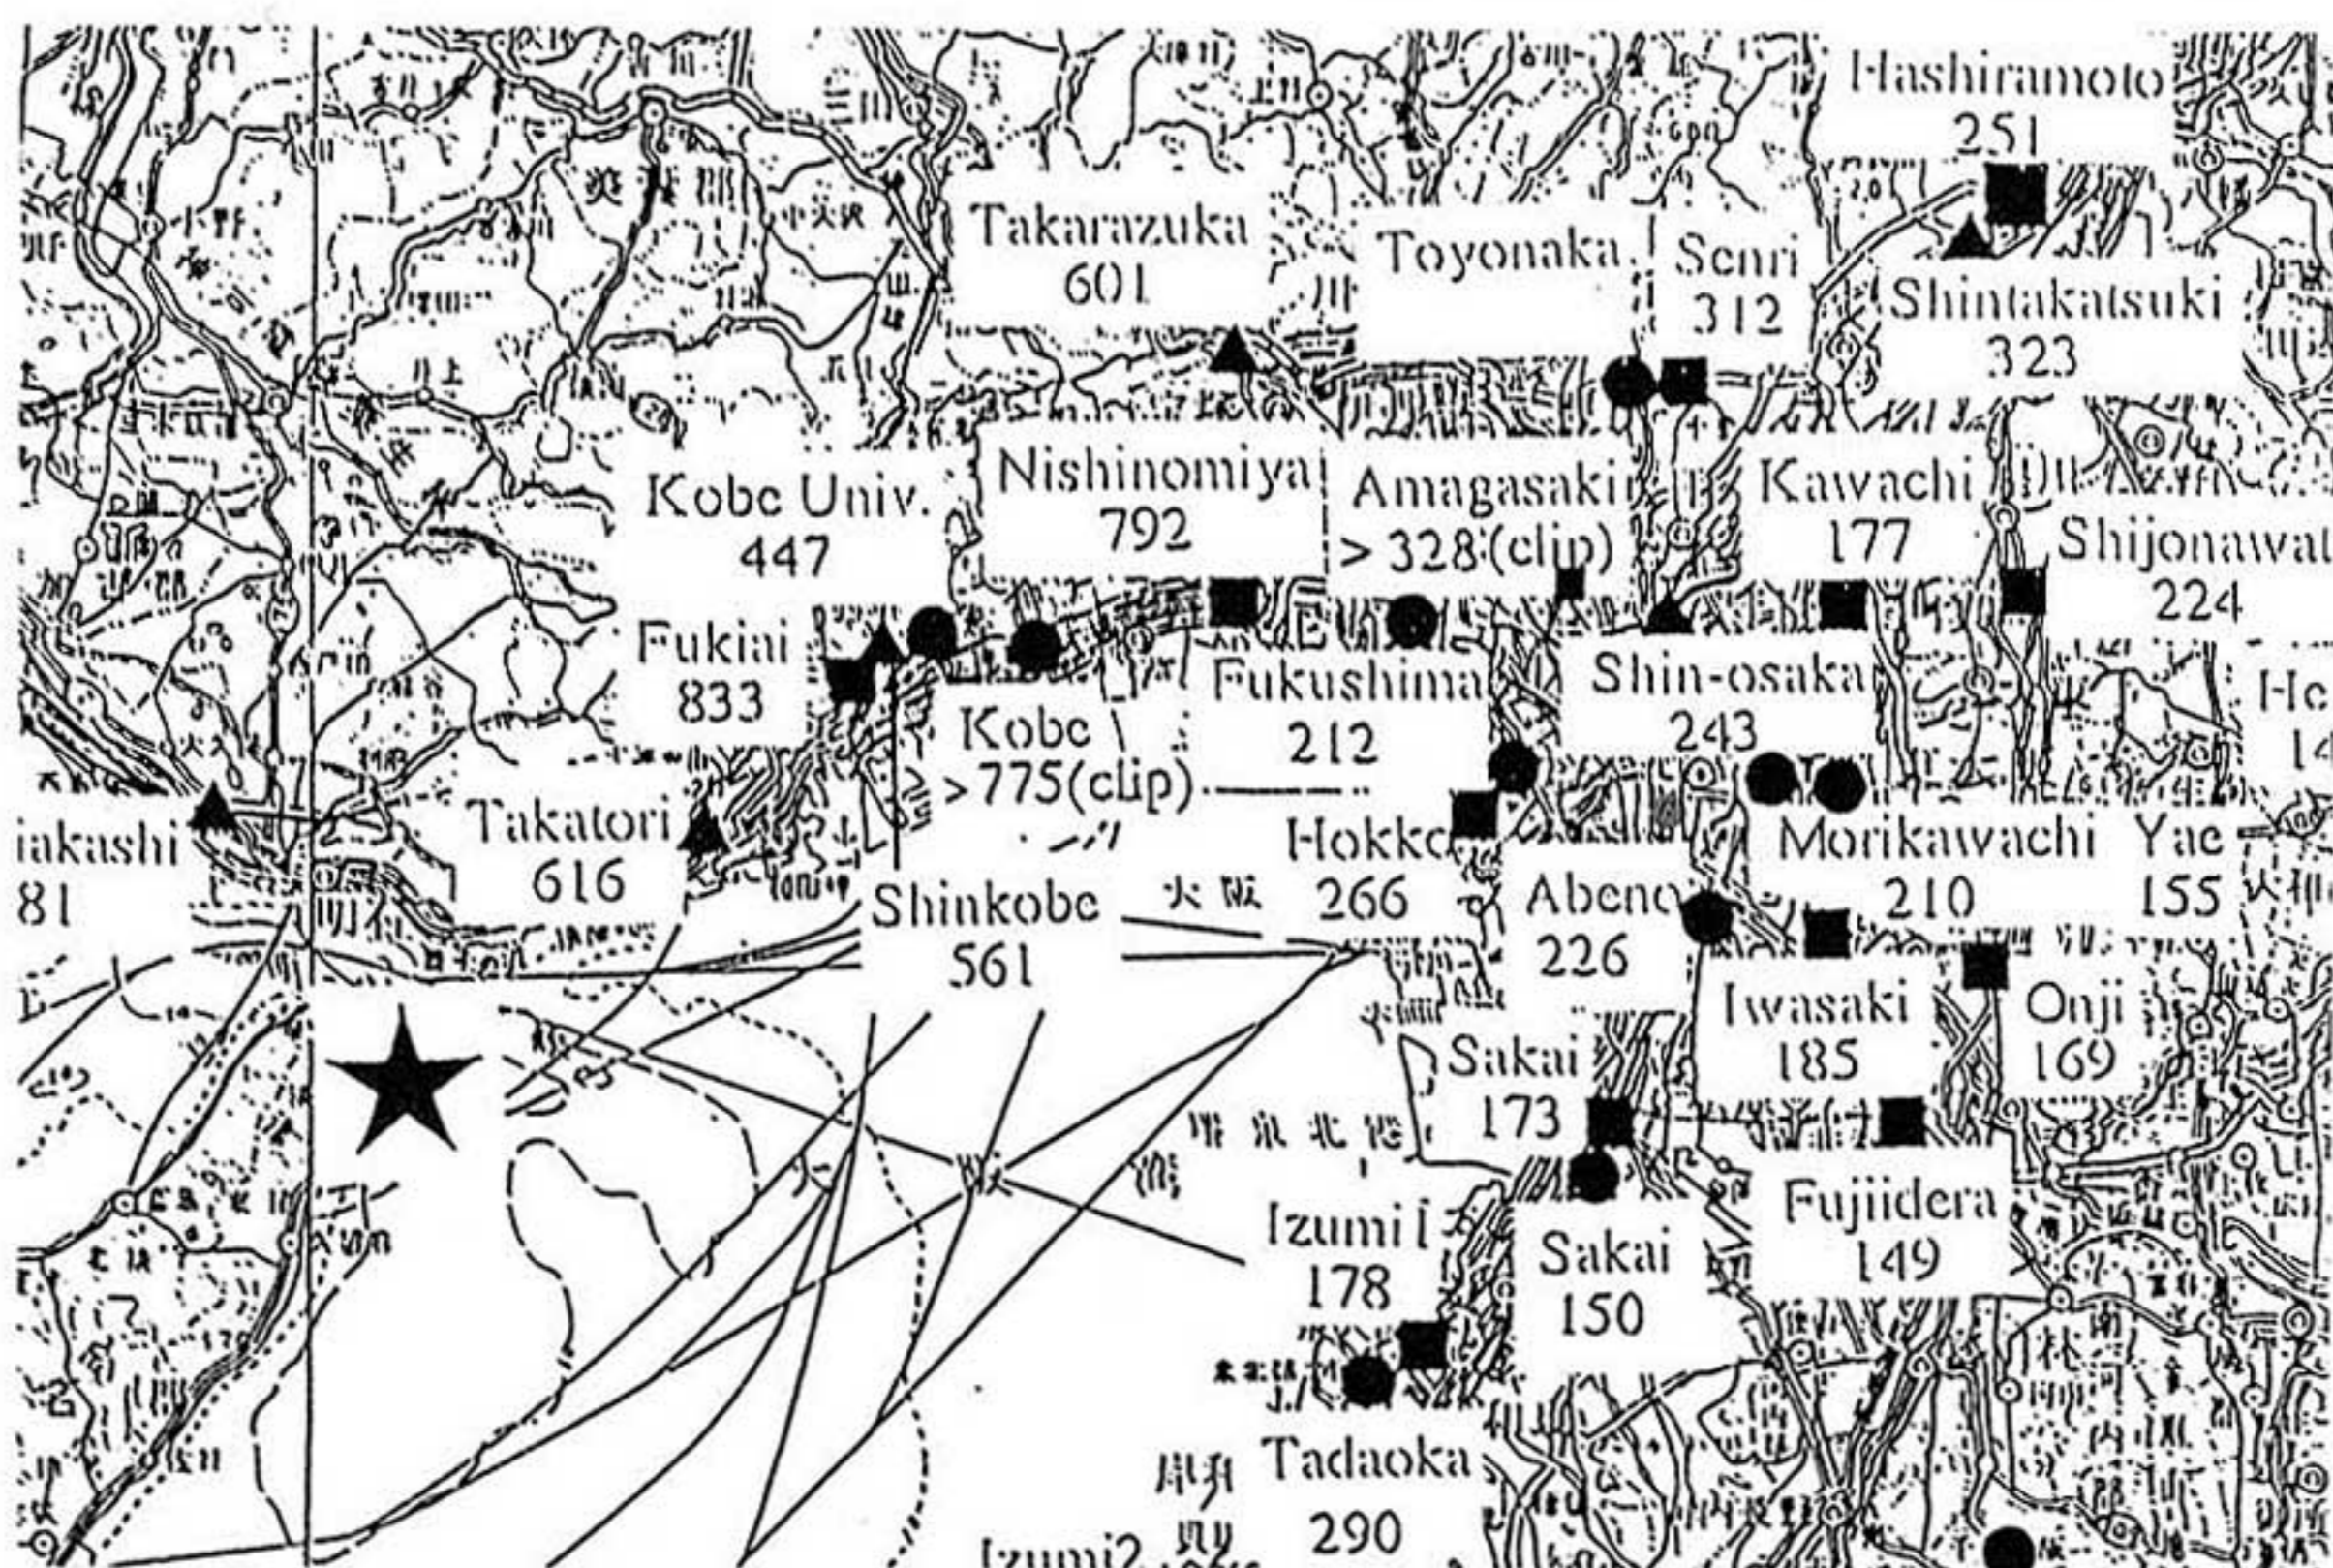
図4.3-4 鹿島・関西支店と某銀行・電算センターの位置

図4.3-4は日本建築学会主催の兵庫県南部地震災害調査緊急報告会の資料より抜粋したものであるが、両建物はこの図の赤丸辺りに位置している。

この図より両建物には地震時に200Gal以上の加速度が入力したと思われる。

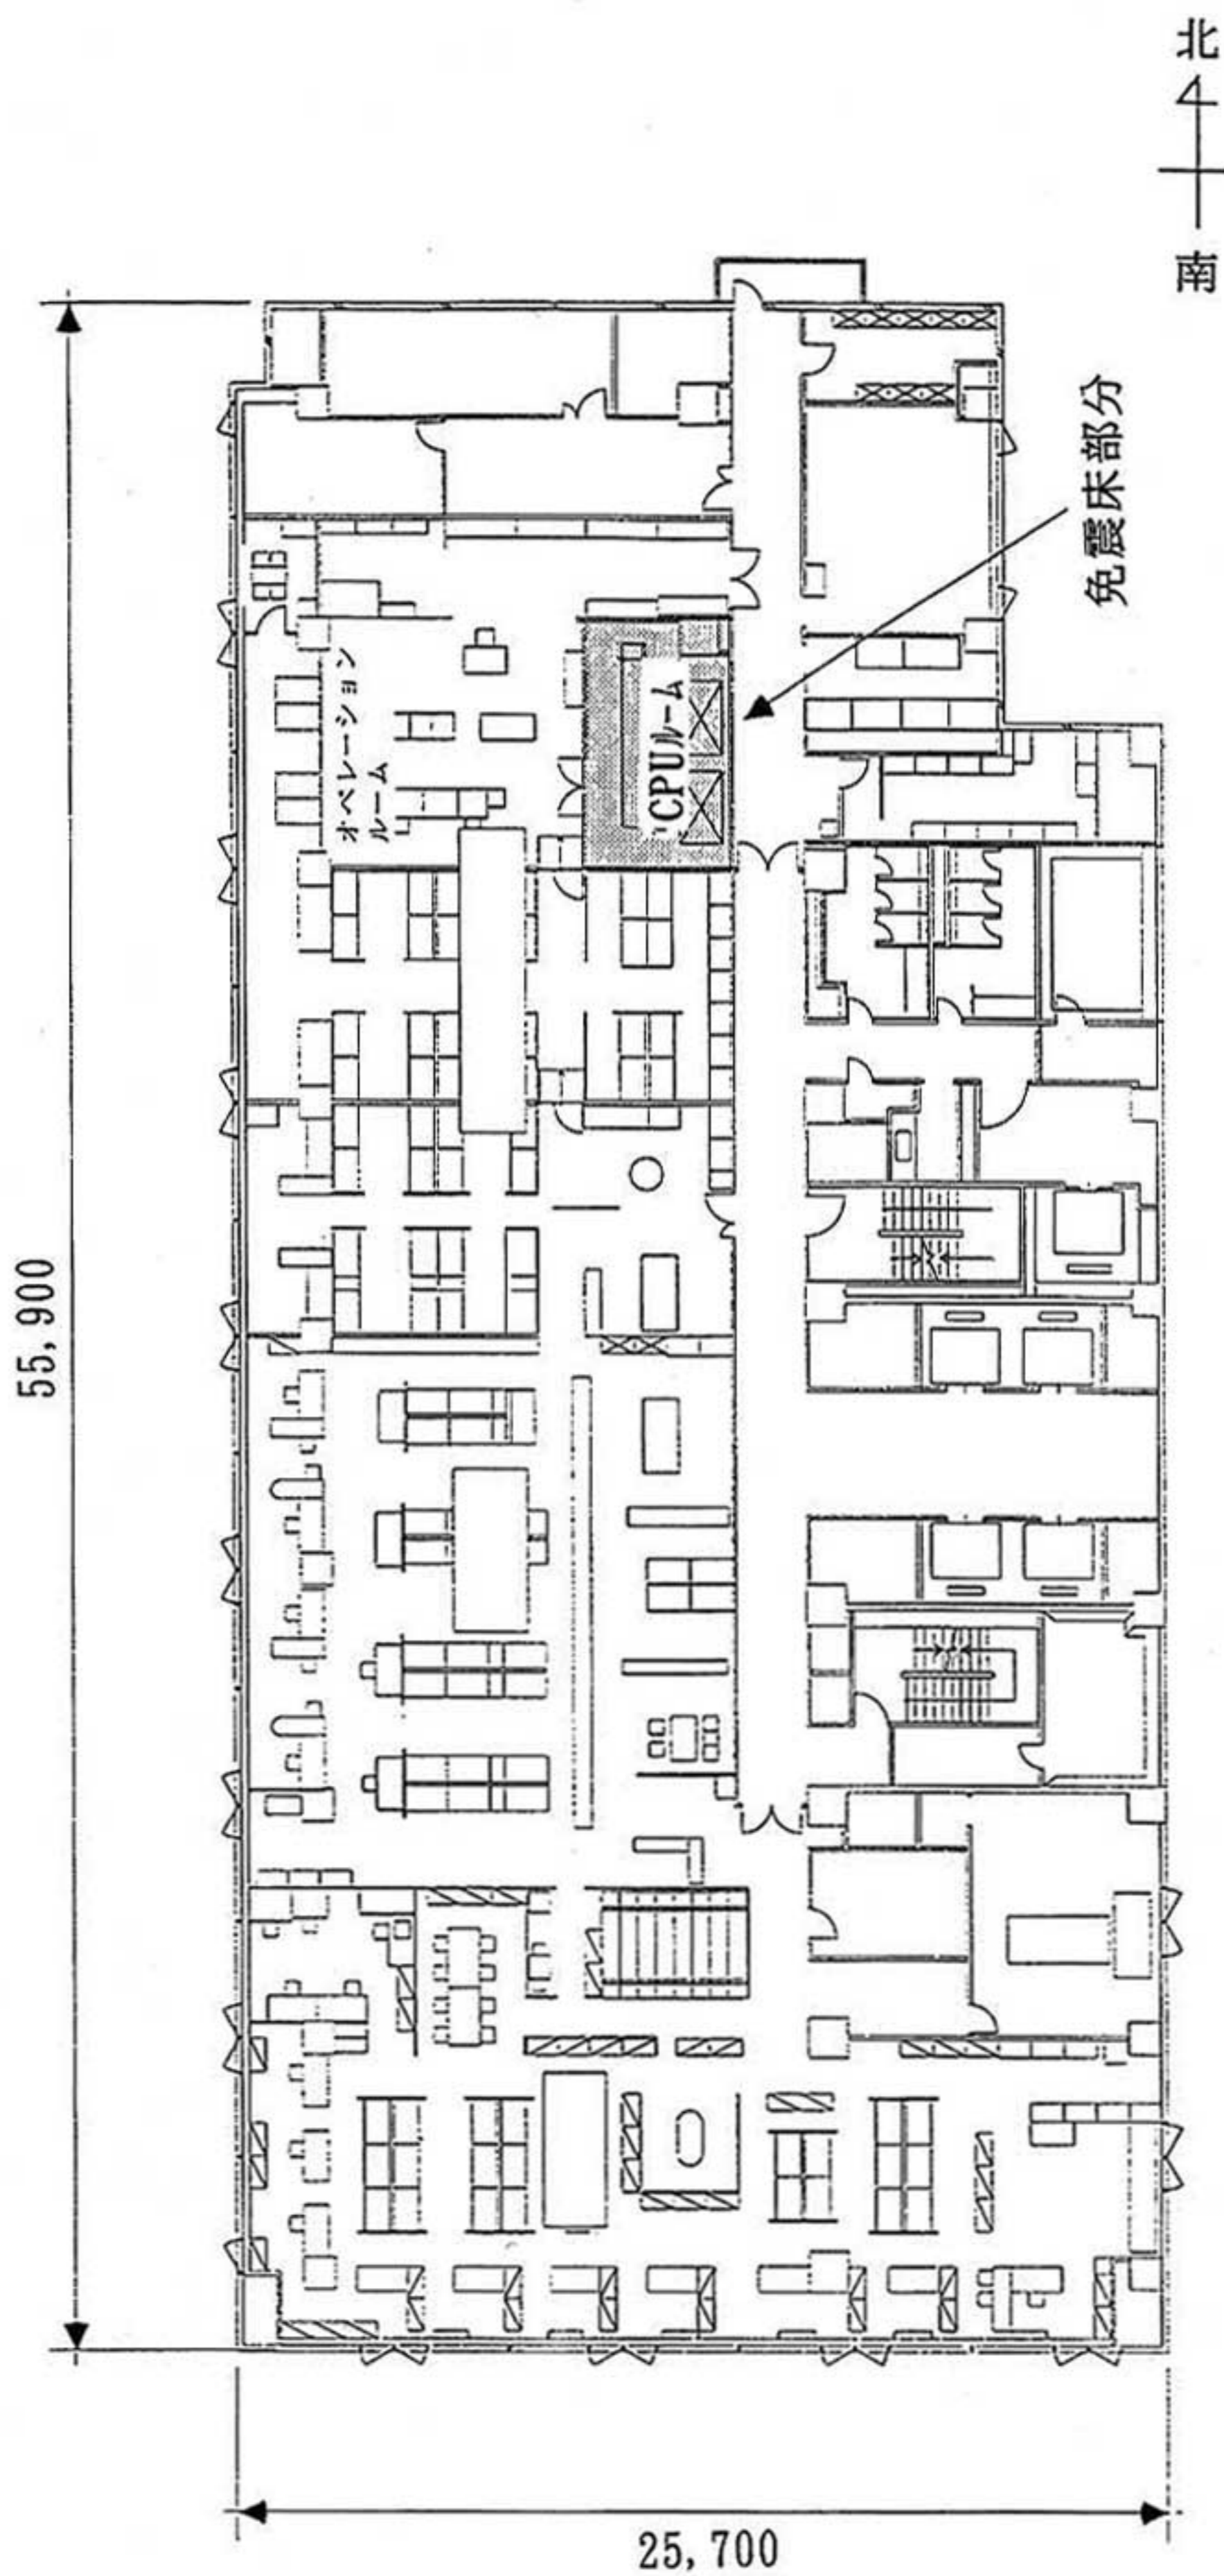
図4.3-5 関西支店内の免震床の設置場所

相対変位は上層階ほど大きく、8階で最大約11cm（O-P）であった。また、免震床の4角がほぼ平行に変位していることから判断して、長方形の免震床は捩れを生じることなく作動したものと思われる。

ヒアリング調査の結果、コンピュータの稼働には何ら支障がなかった。
