2. 地震被害調査

2.2 地盤等の被害

2.3 建築物の被害

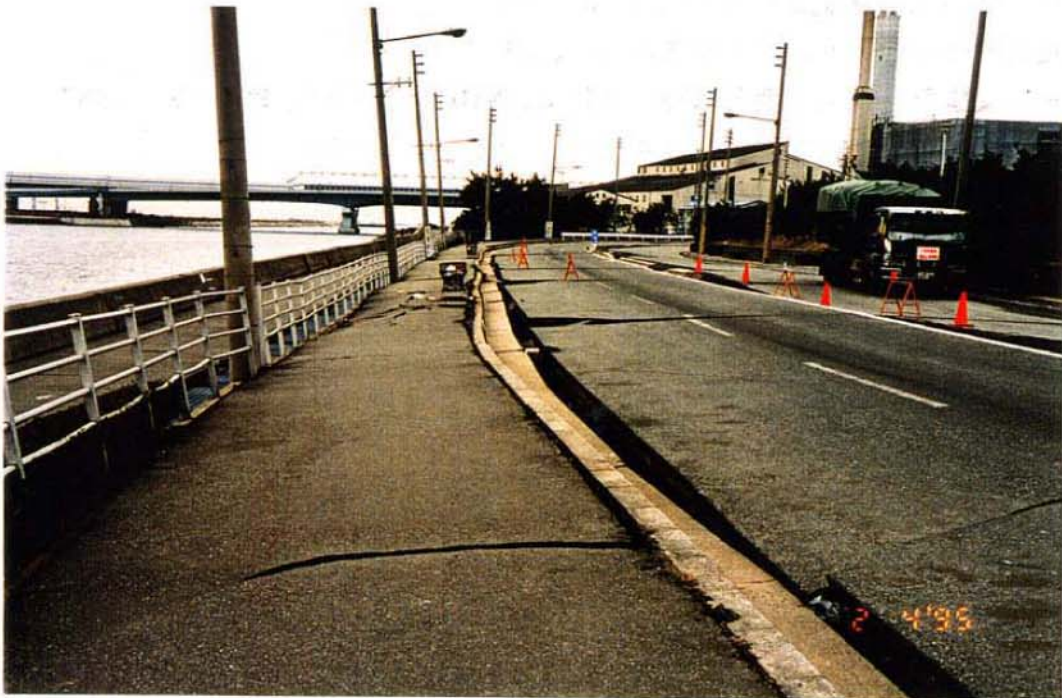
写真 2.2.2 護岸地盤の側方流動
(芦屋市尼崎港)

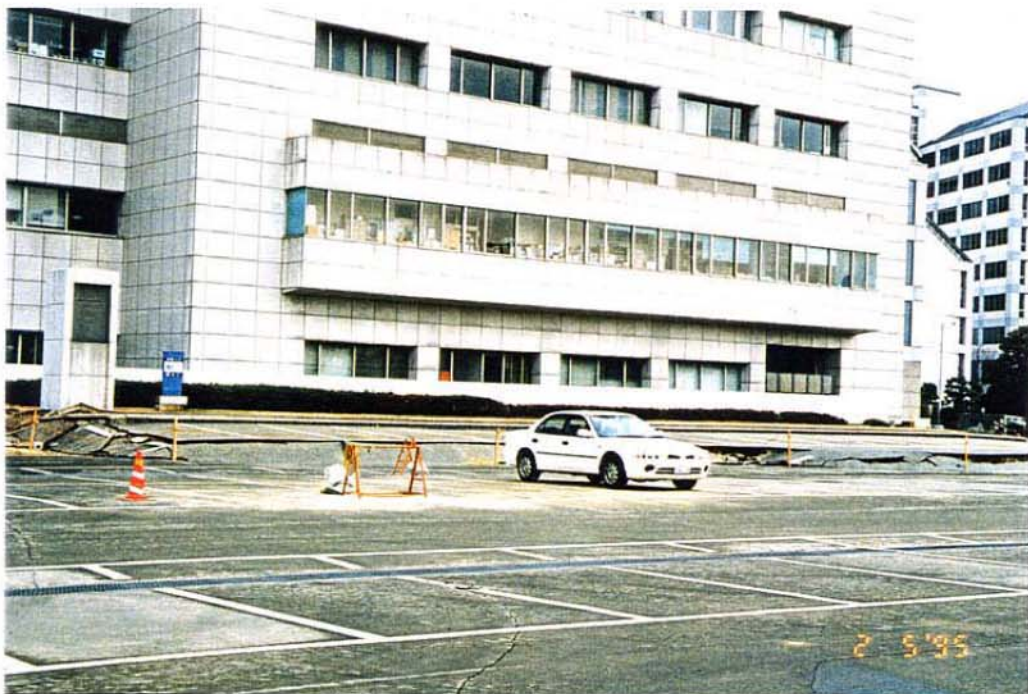
三宮の市街地から神戸大橋を渡ったポートアイランドでは、特に、地盤改良がなされていない「みなと」ゾーンに近いところほど噴砂が多く、杭基礎建物の多くは、周辺地盤から30～60cm程度拔上がっていた。建物と地盤の相対沈下が顕著であったのは、病院の本館建物（写真2.2.4）で、地表の噴砂量はそれほど多くなかったが、隣接する駐車場との相対沈下が1m近くあった。しかし、平屋建ての駐車場管理棟に相対沈下は認められなかった。また、ポートアイランド東側の倉庫事務所棟（鉄筋コンクリート造2階建て、直接基礎）は、周囲に多量の噴砂が認められたにもかかわらず、著しい不同沈下はなく、安定していた。この他にも、杭基礎を使用していない軽量の建物の多くは、外見上、周辺地盤との相対変位がほとんど認められない状況であった。

写真 2.2.4 支持杭建物の抜上がり
(ポートアイランド)

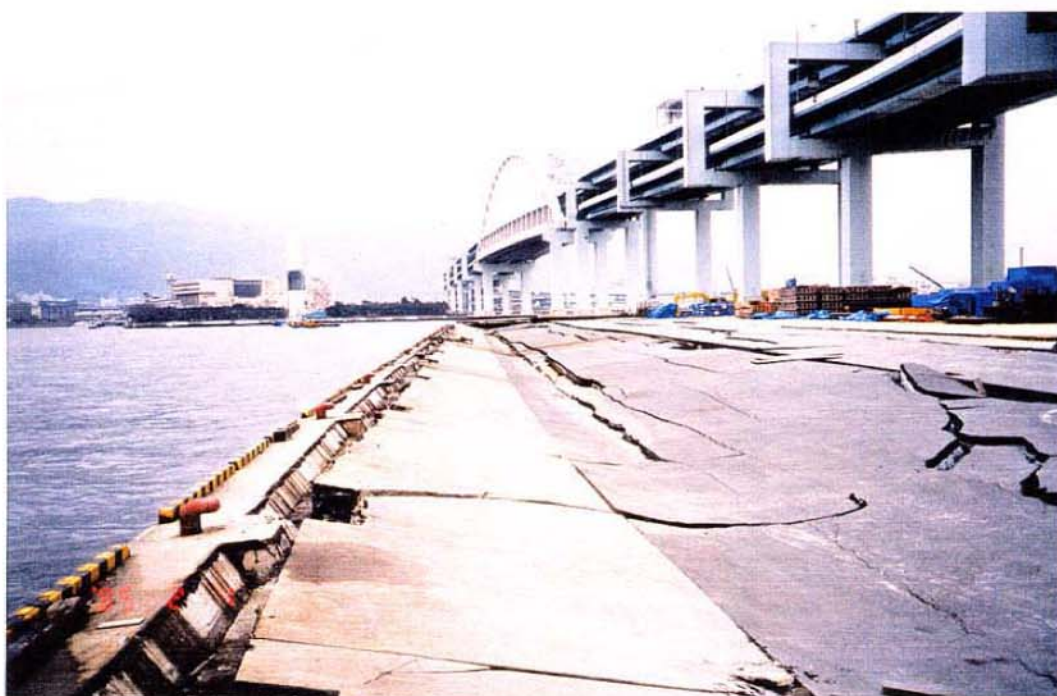
写真 2.2.6 側方流動による護岸のはらみ出し
(六甲アイランド北)

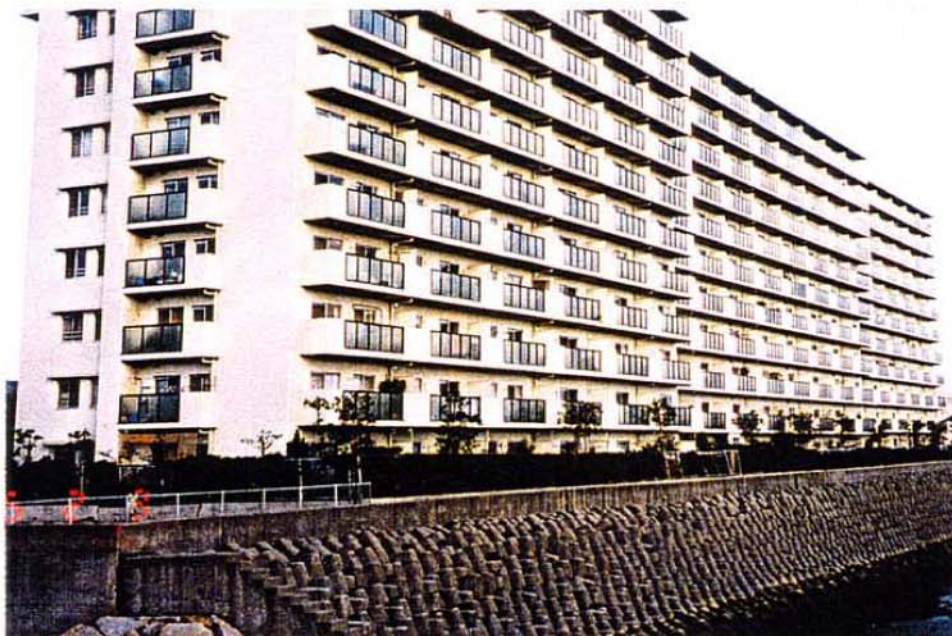
写真 2.2.8 盛土に近接した高層住宅の傾斜
(芦屋市大東町)

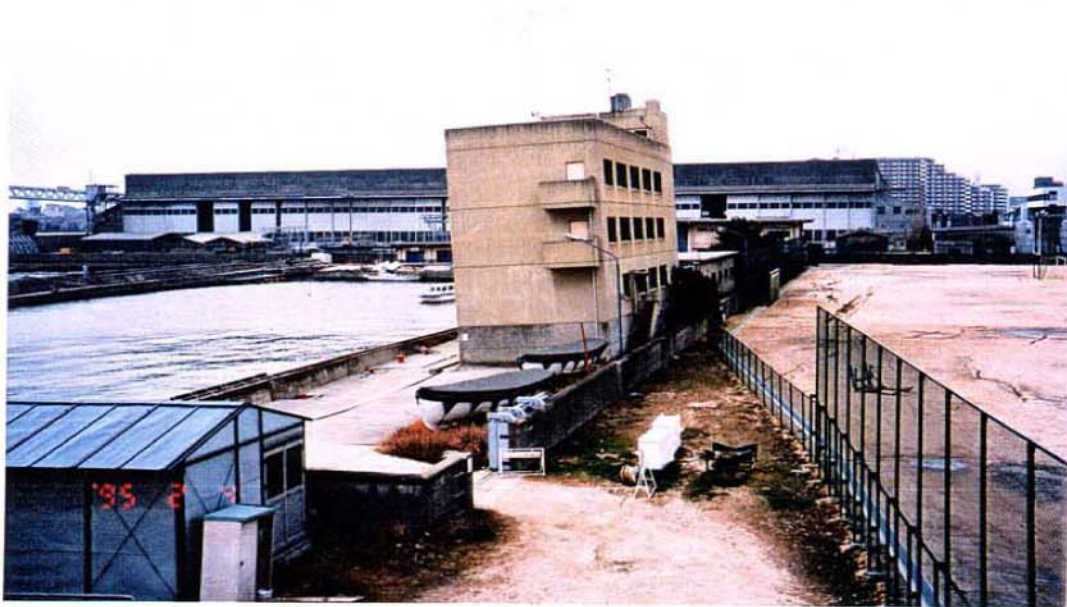
写真 2. 2. 9 護岸に近接した低層建物の傾斜
(神戸市東灘区深江南町)

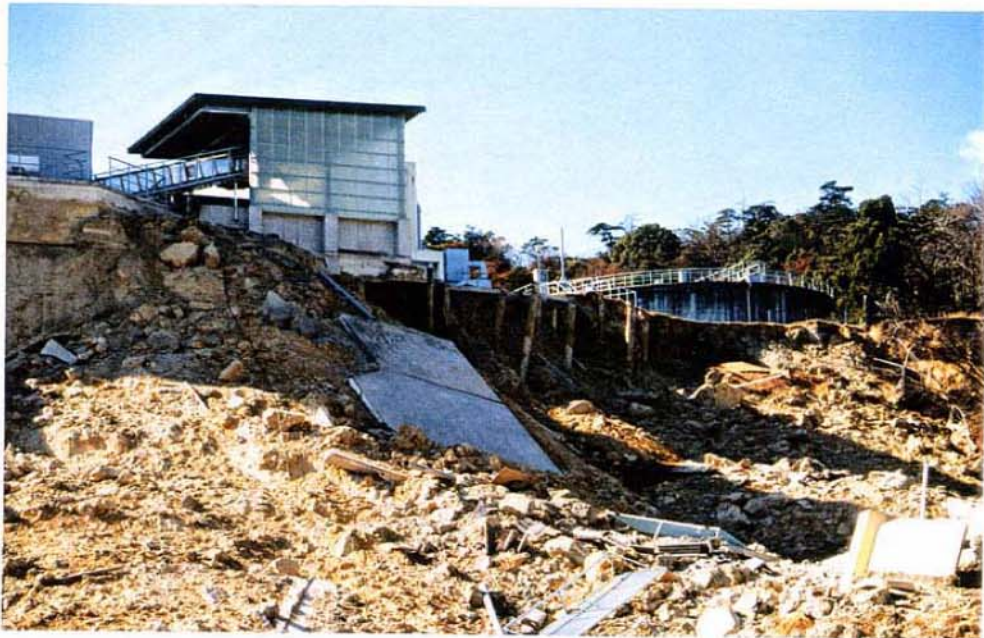
図2.2.1には、新神戸駅からポートアイランドに至る南北方向の地盤構成断面³⁾を示した。六甲山地は主に花崗岩からなり、それらの多くは六甲変動を受けた断層破碎帯となっている。また、表層付近は風化によるマサ土化が進んでおり、これまでも豪雨による斜面崩壊や土石流が頻発している⁴⁾。今回の地震でも、六甲山地東側にあたる西宮市仁川で斜面崩壊が生じ、30名以上の人命が失われた。

写真 2. 2. 10 マサ土斜面の崩壊
(西宮市仁川町)

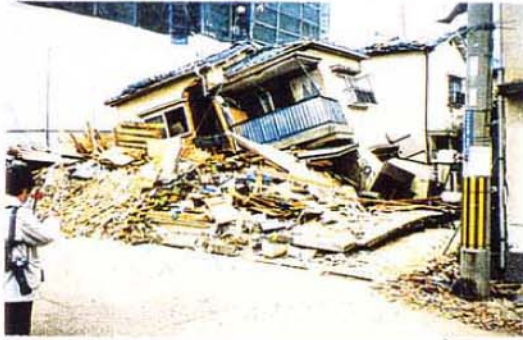
② 木造住宅の倒壊

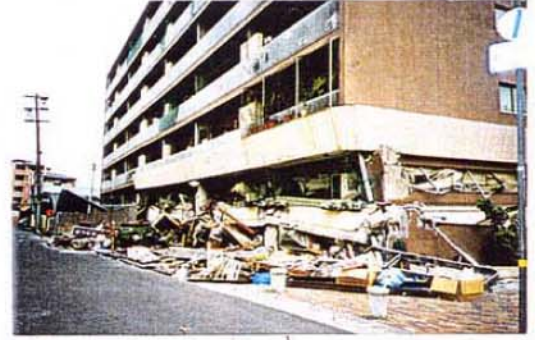
① ピロティの崩壊

比較的多い被害として、ピロティー形式の建築物や壁の少ないラーメン構造の建築物では、1階の層崩壊が見られる。ピロティー形式の建築物では、剛性の不連続により、剛性の低い1階に被害が集中したと考えられる。建築物の被害状況は、主として柱にせん断破壊が生じており、被害の程度は大きくなっている。

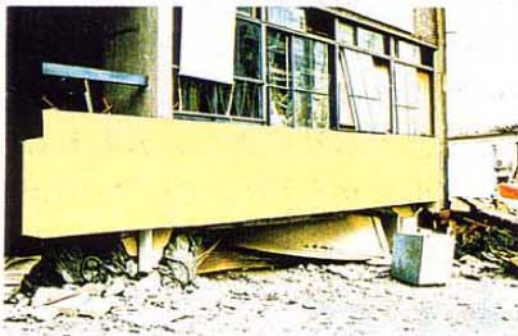
⑤ 1階部分の層崩壊

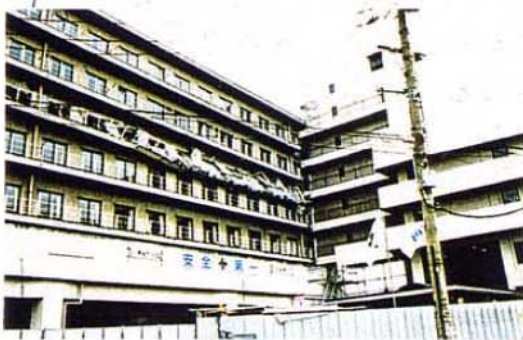
⑥ 中間階の層崩壊

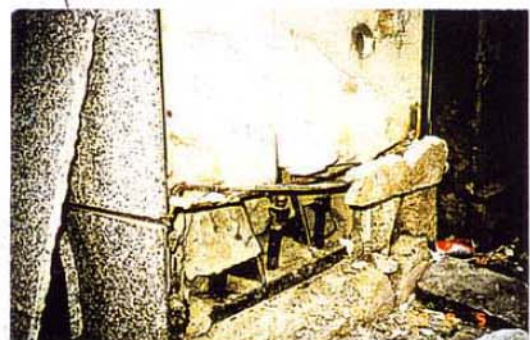
④ 鉄骨造の柱脚部の破損

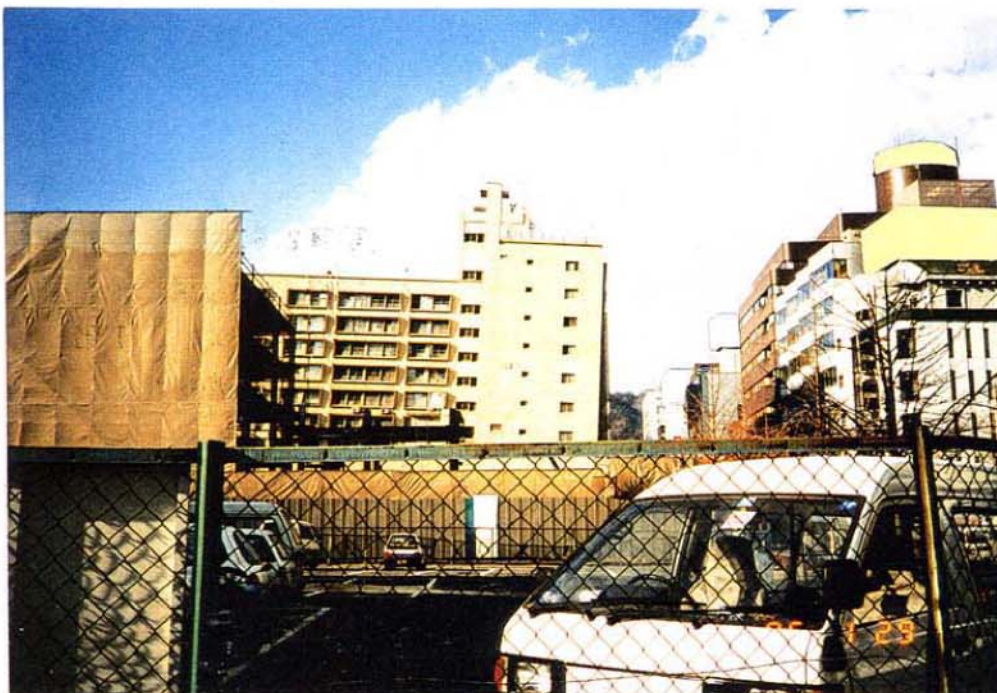
写真2.3.4
層崩壊に伴い、建物全
体が東側に傾斜してい
る。

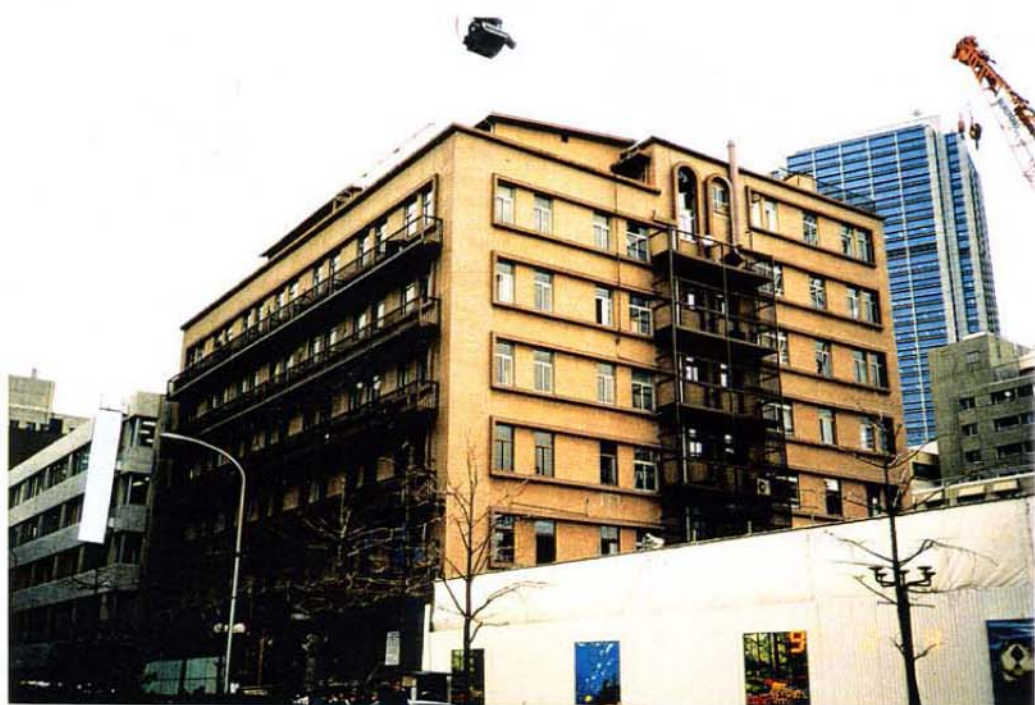
写真2.3.5
1階が層崩壊している。

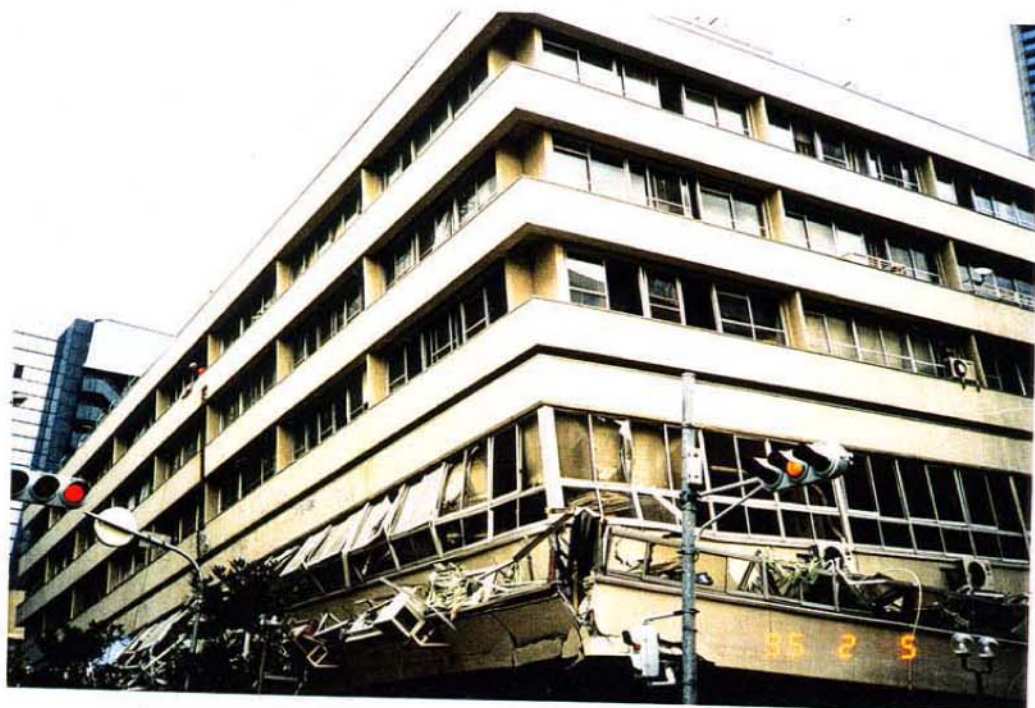
写真2.3.9
2階が層崩壊している。
1～3階まで店舗、4
階以上が住宅である。
4階以上は、1～3階
に比べ壁量が多いと思
われる。

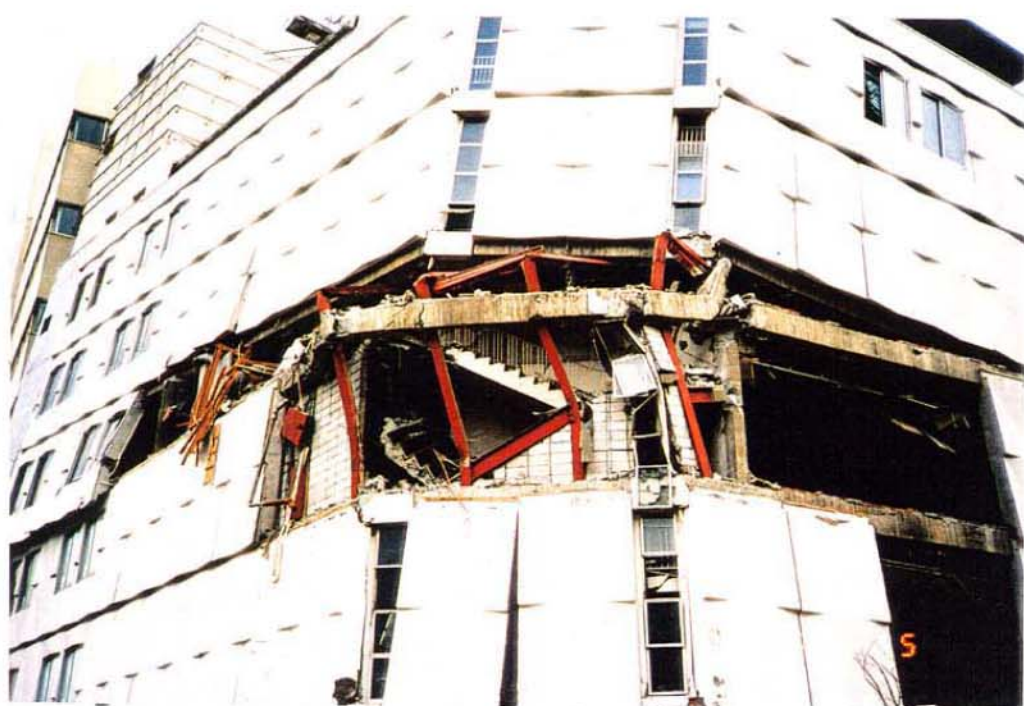
写真2.3.14
3階に比べ4階の柱が
小さい。
PCカーテンウォール
が脱落している。

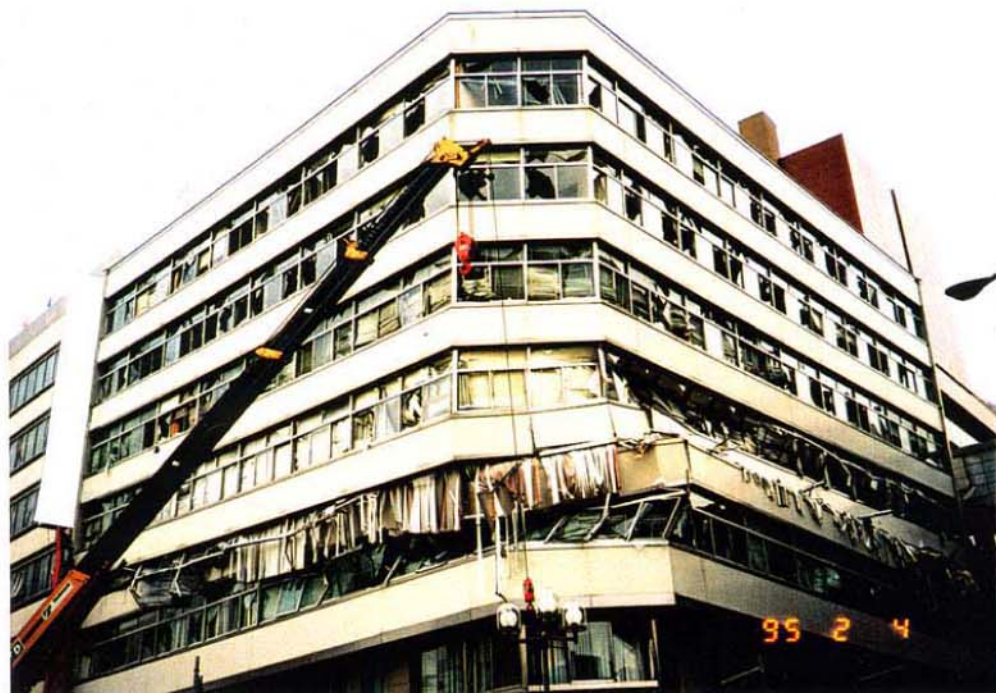
写真2.3.15
4階が層崩壊している。

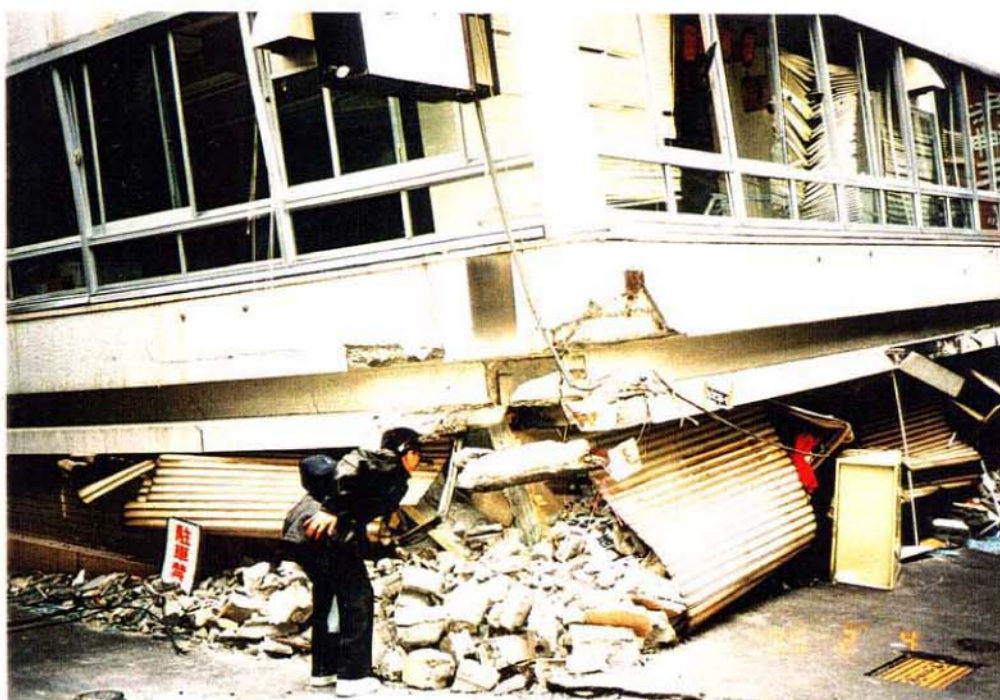
写真2.3.33
偏心により1階が層崩
壊している（東側）。

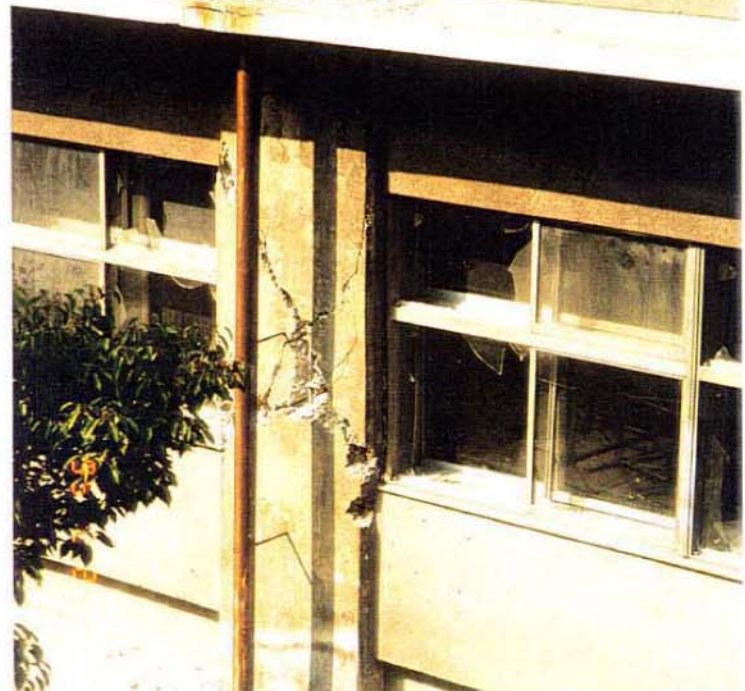
写真2.3.36

東面の損傷状況。
ガラスの破損が見られ、
外装材の変形から、2
～4階で建物中央部が
沈下していると推定さ
れる。

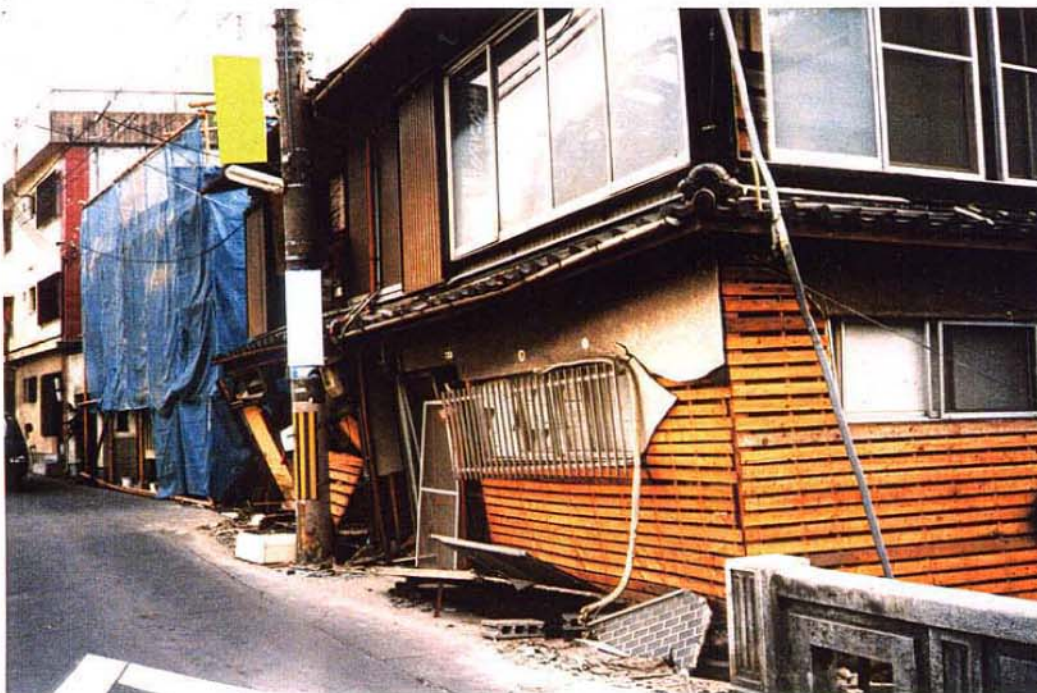
写真 2.3.65
一階部分の傾斜と
外壁モルタル落下
宝塚市武庫川沿いの
住宅

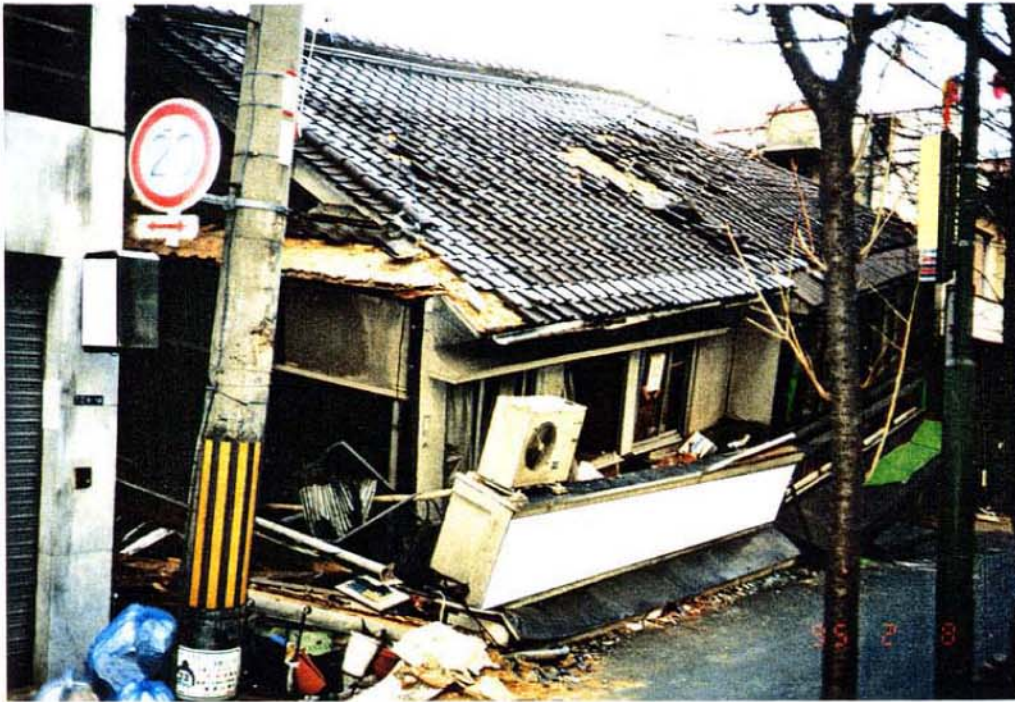
写真 2.3.67
一階部分の層崩壊、瓦
屋根の落下
宝塚市栄町の商店

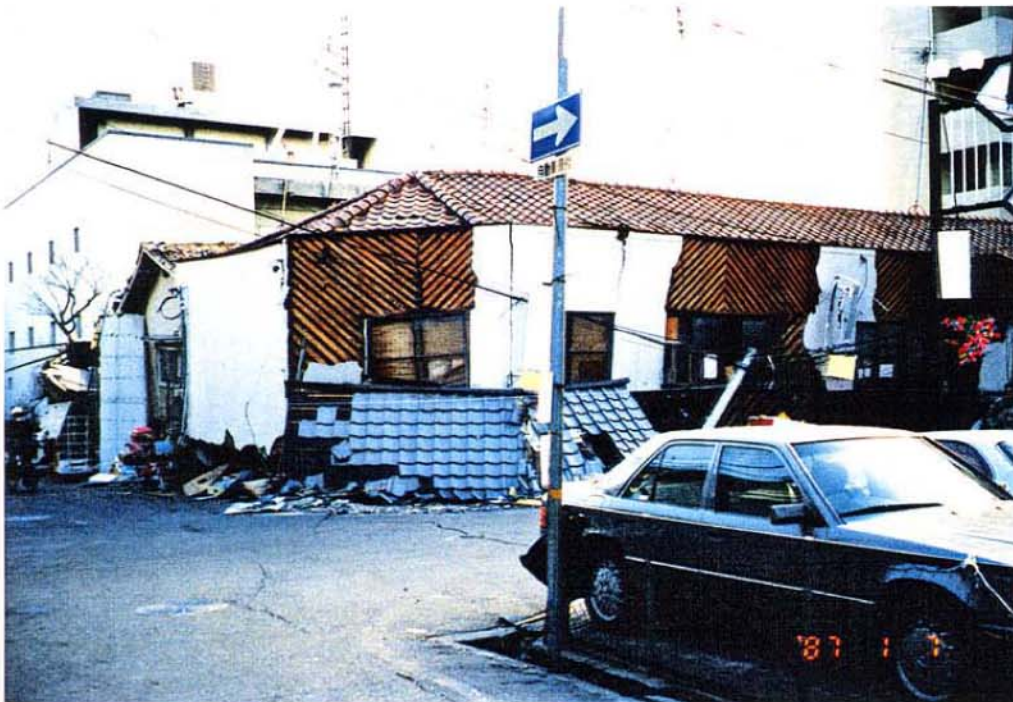
写真 2.3.68
一階部分の層崩壊、屋
根落下
東灘区魚崎北町

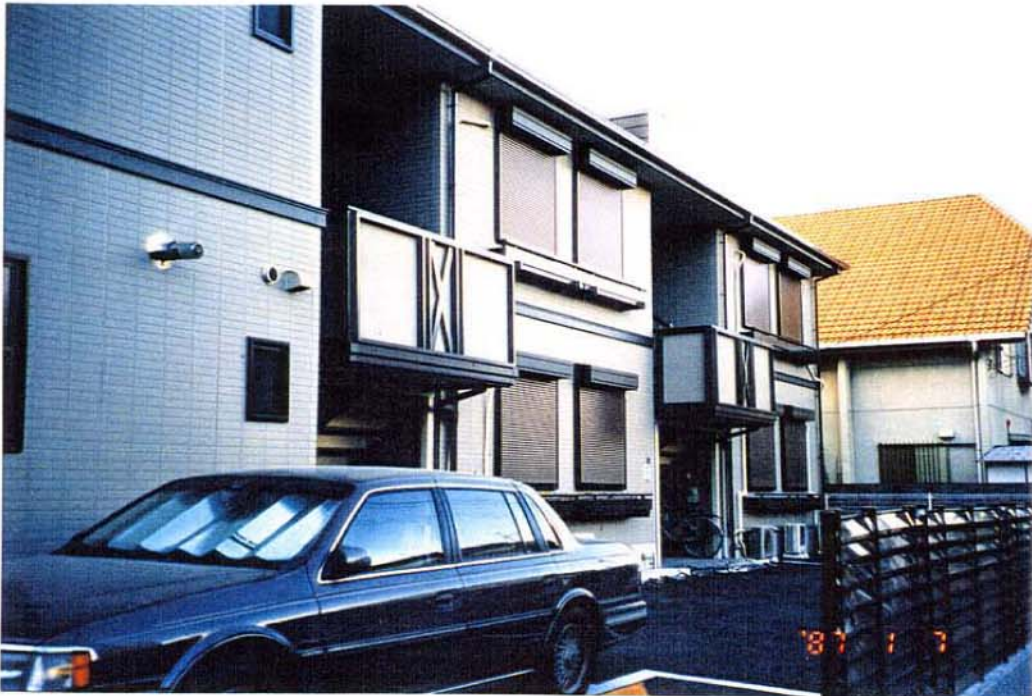
写真 2.3.70
竣工間際の共同住宅で
無被害
東灘区魚崎北町

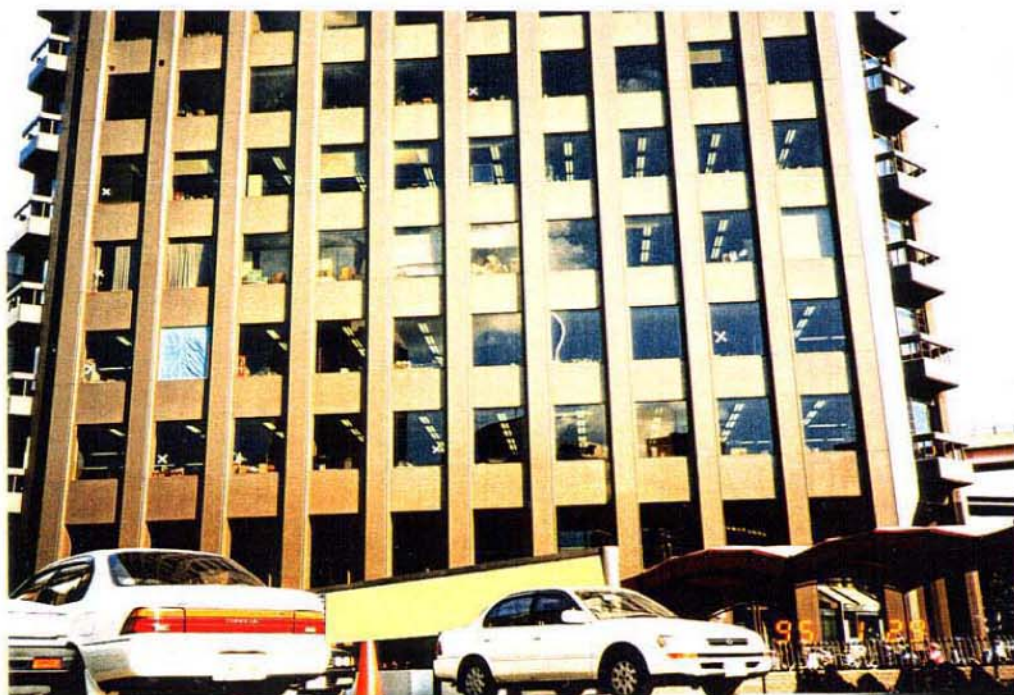
写真2.3.82
外壁のガラスが割れて
おり、ブルーシートや
テープで補修している。
