### 3. 地震の被害

#### 3.1 地盤

### 3.2 道路

### 3.3 鉄道

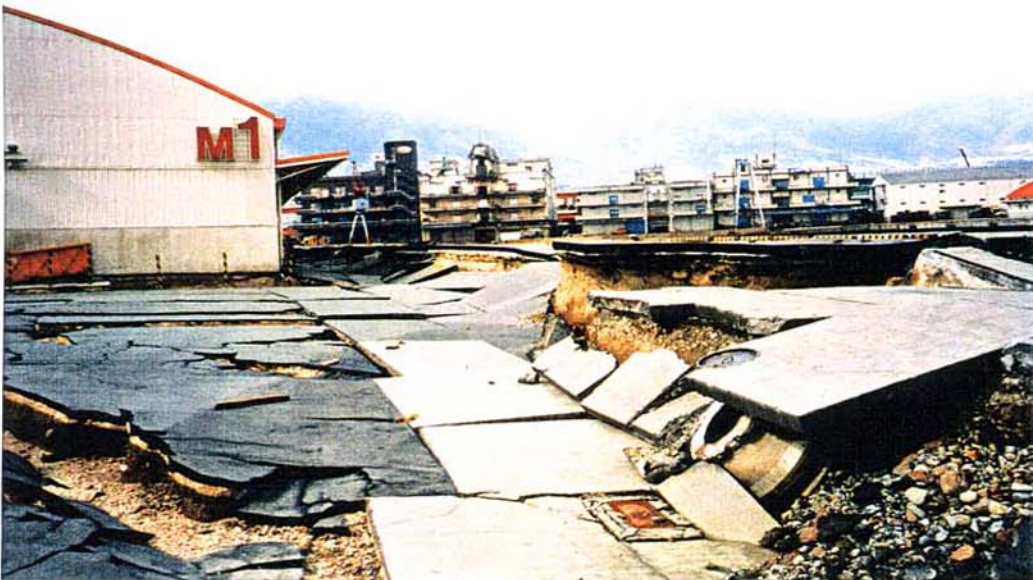
周辺部の港湾岸壁の被害は、埋戻し土の液状化による土圧の増大および地震時の衝撃力が原因となり、西側のコンテナバース、東側のコンテナバース、ライナーバース等では、岸壁ケーソンが2m～3m海側へ押し出され、背後のエプロン部分が幅5m～10m、深さ2m～4m陥没する被害を生じている。

写真3.1.4  
地盤沈下(周辺部)

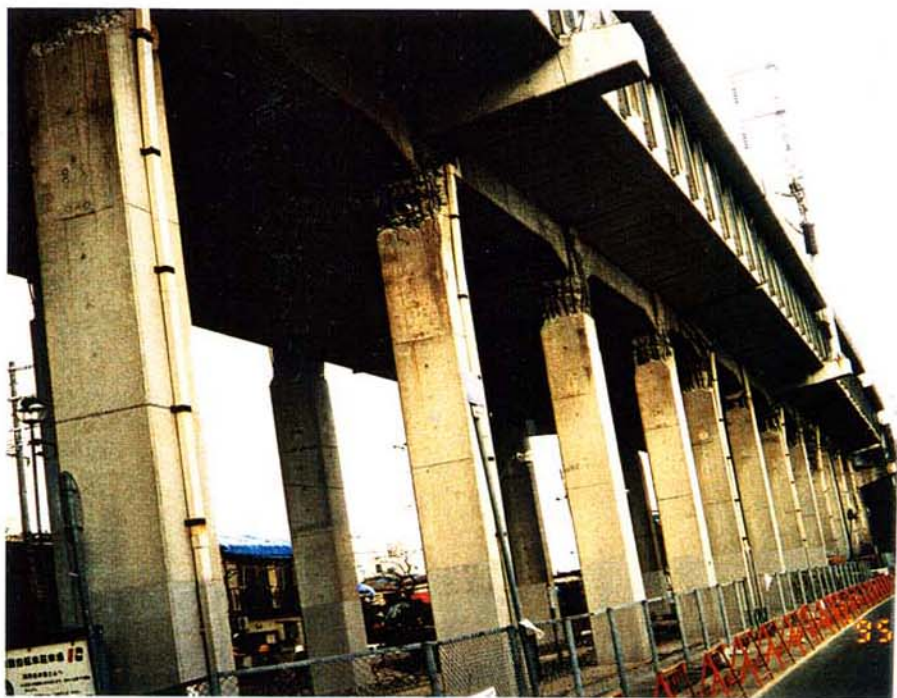
図3.3.2に山陽新幹線の高架橋（ラーメン構造）の一般図を示すが、床版高さが高い場合（長柱）には、橋脚の中間に梁を用いた2層ラーメン構造となっている。比較的損傷の軽いラーメン構造に多く認められたのが、ハンチ下（柱 部材上端部）のコンクリート打継ぎ面における損傷である（写真3.3.3～4）。

写真 3.3.3  
山陽新幹線 ラーメン高架橋  
ハンチ下コンクリート打継部

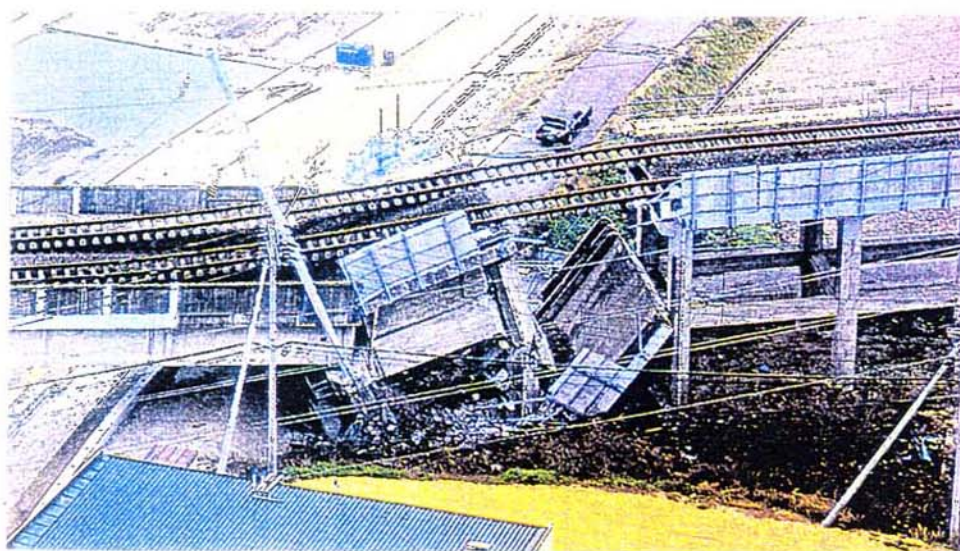
RCラーメン橋台の崩壊メカニズムは次のように推定される。PC桁の支承直下で橋台にせん断ひび割れが発生、発達し、PC桁等の重量に耐えられなくなり、支えているPC桁の方へ傾斜、崩壊し、PC桁は落下した（写真3.3.12～14）。

写真 3.3.14  
山陽新幹線（武庫川橋梁）  
PC 桁・RC ラーメン・単版桁  
崩壊（落下）状況  
「日経コンストラクション」  
（1995.2.24 撮影：三島 勲氏）

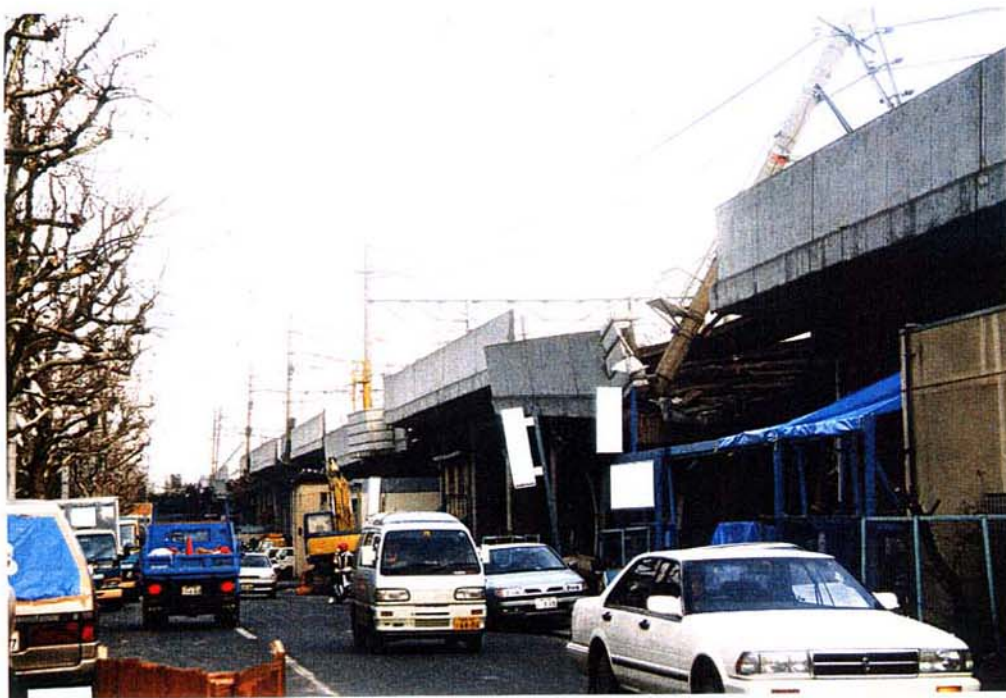
- ・ラーメン高架橋の崩壊（写真3.3.17～3.3.21）
- ・PC桁の落下（写真3.3.37）
- ・単純桁・単版の落下（写真3.3.25）
- ・盛土の擁壁の倒壊、傾斜（写真3.3.24）
- ・軌道破壊（写真3.3.26、27）
- ・橋脚の損傷、破壊（RC・鋼）

写真 3.3.17  
阪神電鉄  
高架被災状況

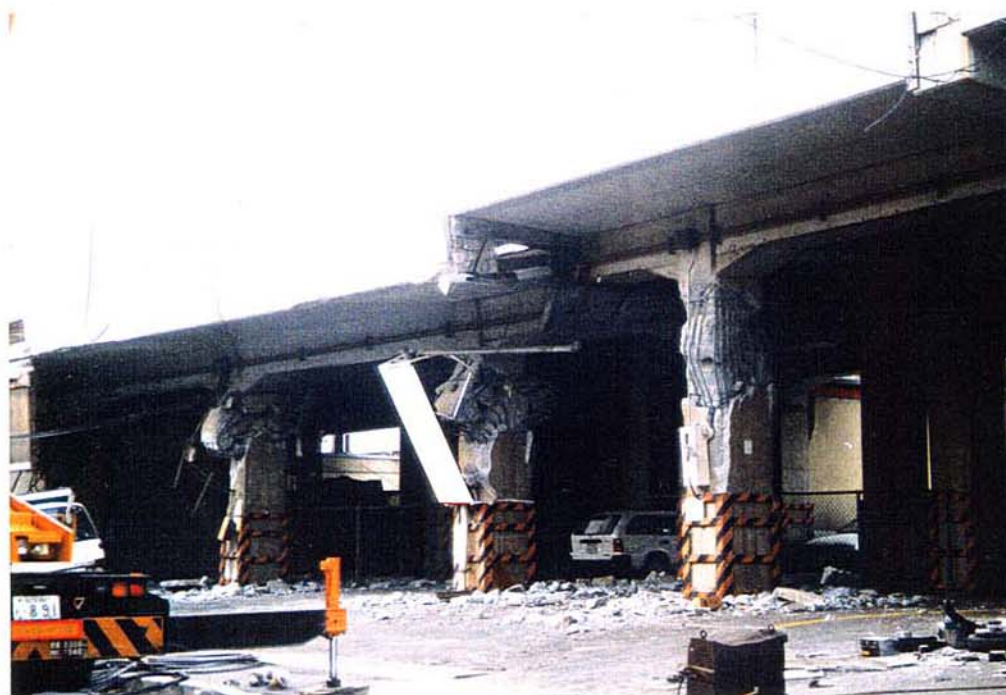
写真 3.3.18  
阪神電鉄  
RC ラーメン高架橋  
崩壊状況

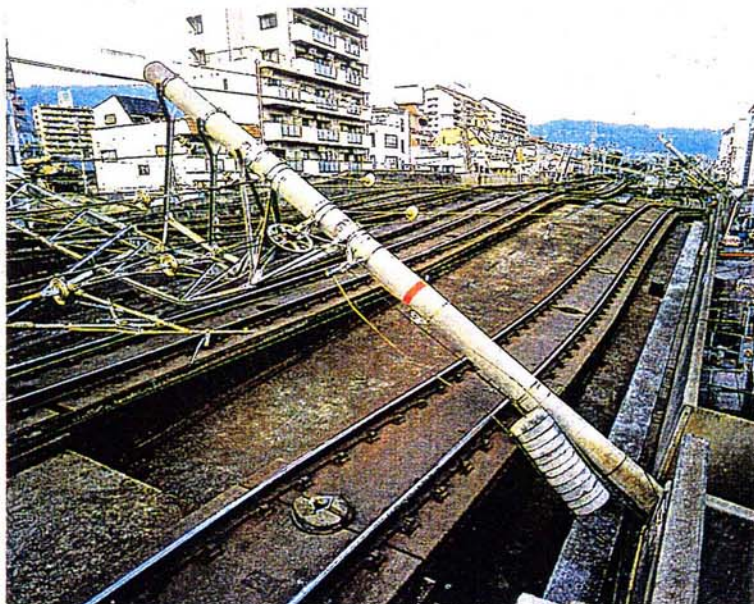
写真 3.3.31  
JR 西日本 六甲道駅  
高架橋崩壊状況  
(架線柱撤去済)  
「日経コンストラクション」  
(1995.2.24 撮影：玉井強志氏)

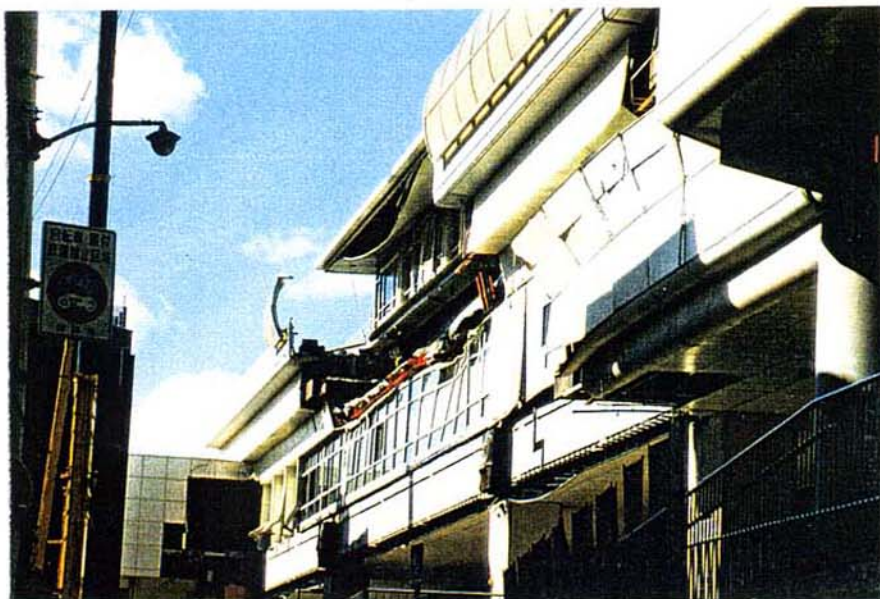
- ・住吉駅軌道桁、連絡通路落下（写真3.3.53～54）
- ・鋼製橋脚傾斜、鋼製橋脚座屈、阪神高速桁落下による支障
- ・桁ずれ、支沓破損多数（写真3.3.55～58）
- ・魚崎駅、南魚崎駅破損
- ・六甲大橋側径間（六甲アイランド側）落橋（写真3.3.59～60）  
（原因：橋脚基礎周辺地盤の側方移動による橋脚移動）
- ・六甲アイランド島内液状化（地盤沈下）による基礎突出（写真3.3.61～62）
- ・アイランド北口駅傾斜

写真 3.3.42  
神戸新交通  
六甲ライナー 住吉駅  
軌道桁・連絡通路落下  
(落下桁撤去済)

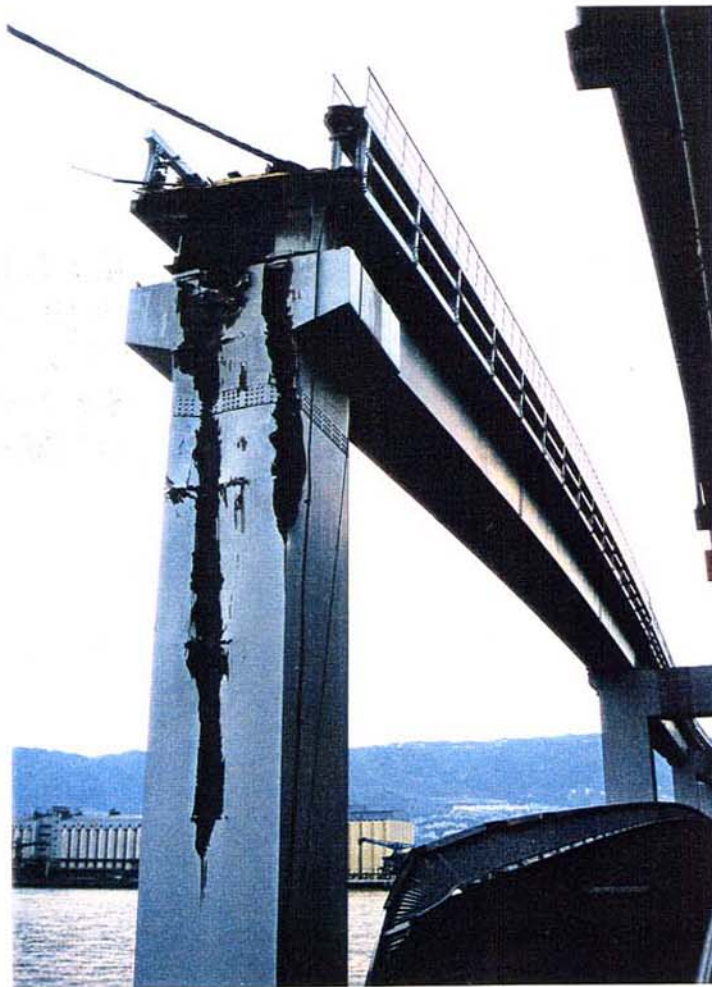
写真 3.3.48  
神戸新交通 六甲ライナー  
六甲大橋側径間  
(六甲アイランド側)  
鋼製橋脚変位により落橋

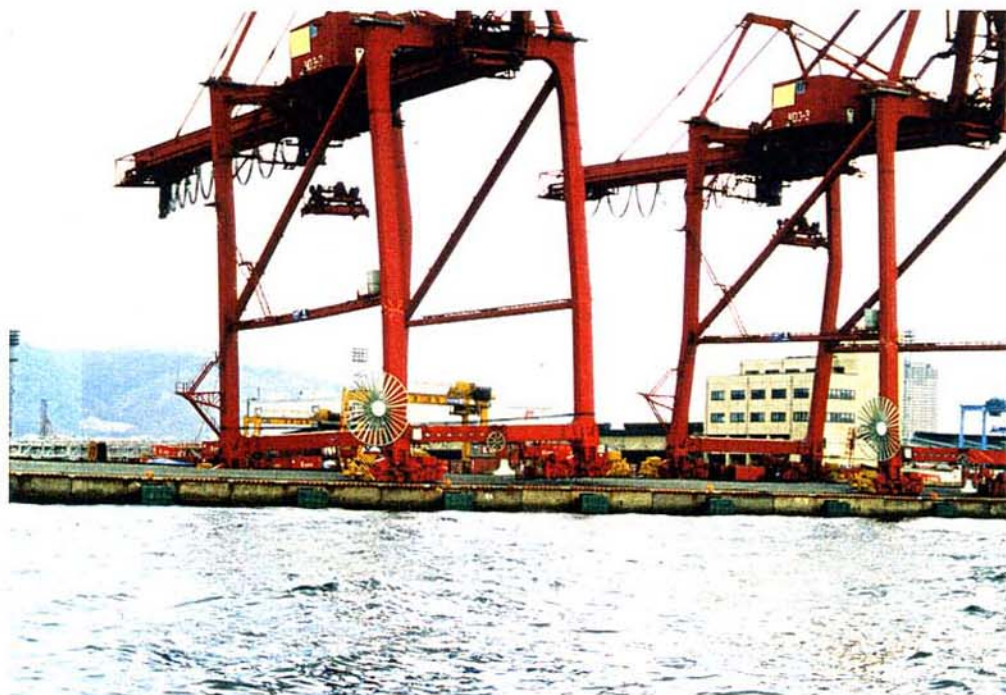
写真 3.4.1  
倒壊寸前のガントリークレーン（六甲アイランド）

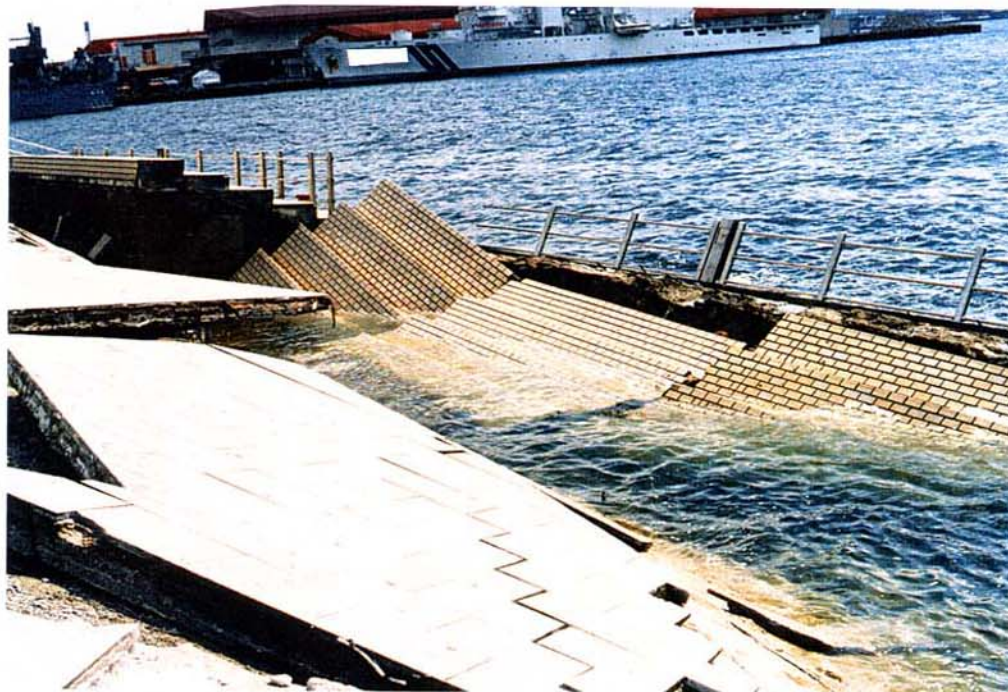
写真 3.4.4  
崩れ落ちた階段式護岸  
(メリケンパーク)

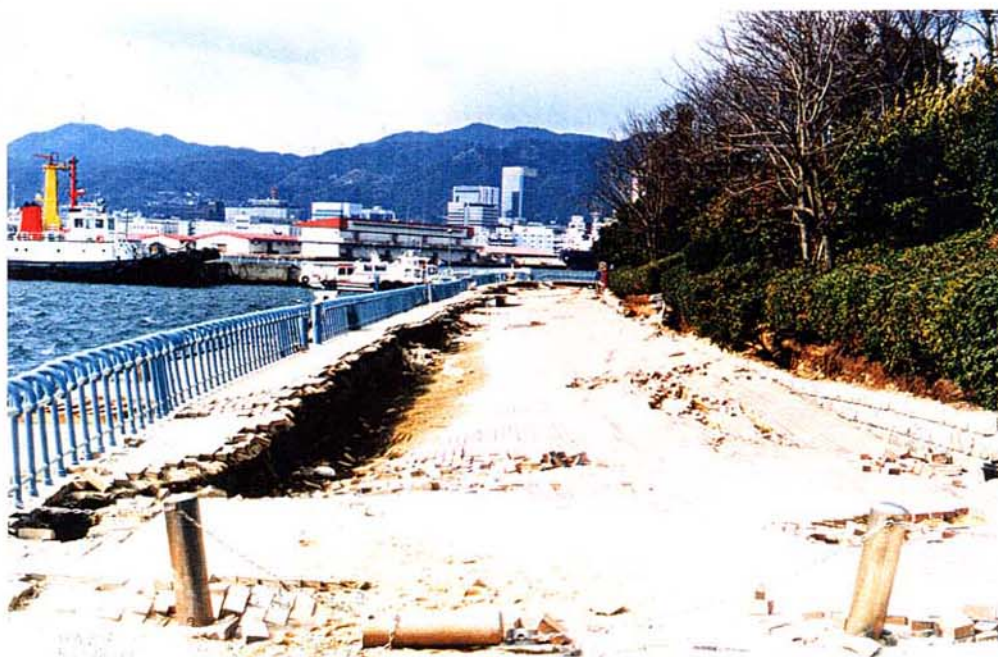
写真 3.4.8  
ポートアイランド北公園  
所々噴砂によるレンガの散乱  
が確認できる

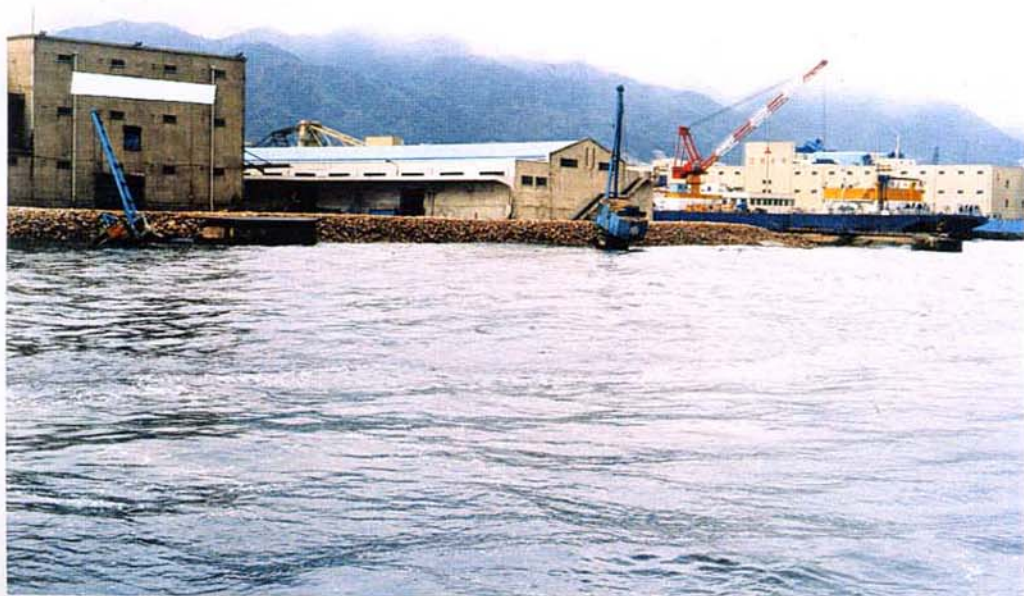
写真 3.4.11  
新港第五突堤の先端部も  
水没している

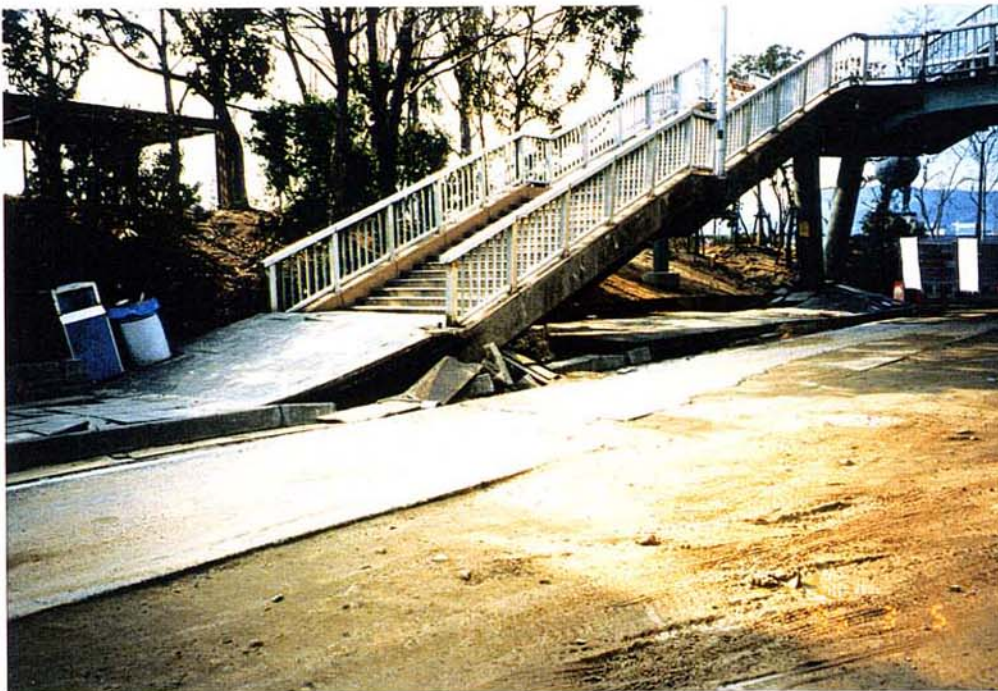
写真 3.4.17  
砂が一面に吹き出し地盤の  
沈下を確認できる。

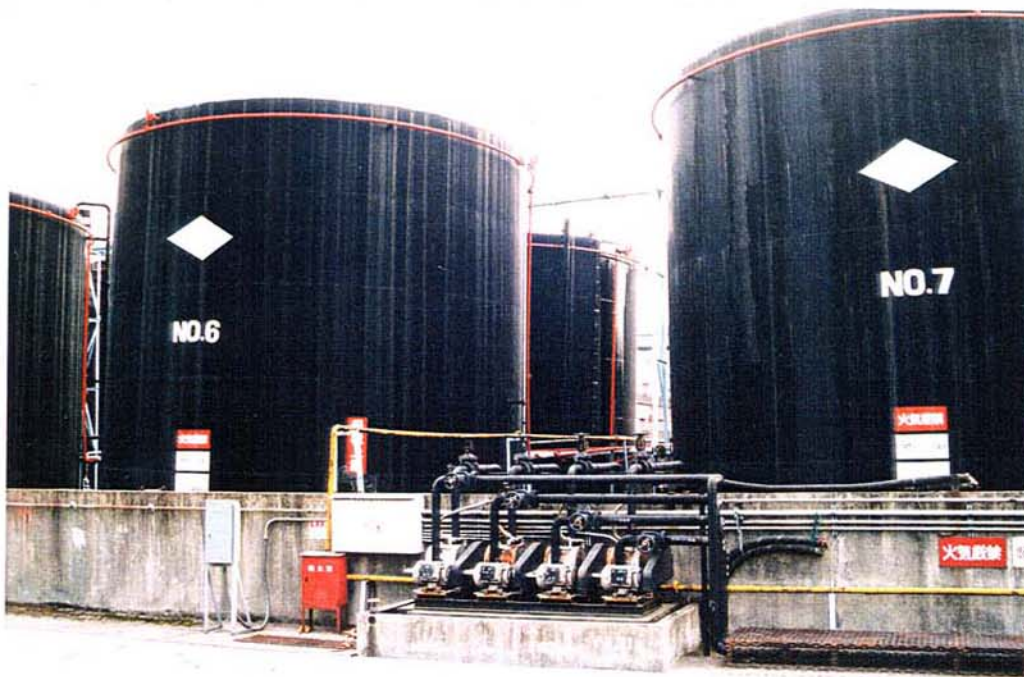
地震後2日目にLPGタンクのバルブ部分からLPGガスが漏洩し、周辺の住民が避難するという事態があった。タンクは、貯蔵物の質、量および輸送方法などから沿岸の埋立地に建設されている場合が多く、直接基礎形式のタンクは地盤変位に伴う傾斜・移動が著しい。

写真 3.7.2  
動植物油タンクの傾斜
