## 5.1 はじめに

### 5.3 岸壁・護岸の被災状況

#### 5.3.1 神戸港の被災状況

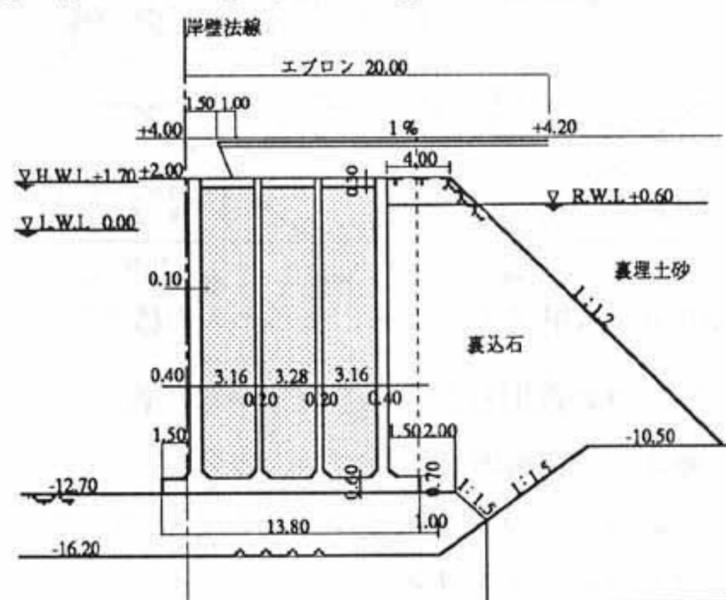
図5.2 摩耶埠頭第三突堤の標準断面

摩耶埠頭第3突堤（図5.1のA点）の震災前の標準断面を図5.2に示す。この岸壁は、旧第3、第4突堤（セル構造の楕型突堤）を連結させて埠頭用地を広げたものであり、岸壁を前面に拡張するにあたり、旧突堤部分では海底面に捨石が既にあったために、サンドコンパクション（SCP、改良率70%）が地盤改良として用いられた。これに対して突堤間では、従来通り、床掘置換砂上の捨石マウンドにケーソンが設置された構造となっていた。図5.3に被災断面と復旧断面の一例を併せて示す。被災のパターンは、ケーソンが前面に変位し、かつ沈下と傾斜が発生していることと、

ケーソンの変位に伴って背面の埋立地盤が大きく陥没しているという点で、今回見られた典型的な重力式岸壁の崩壊パターンを踏襲したものとなっている。また被災の程度は、SCP施工部分の方がかなり軽微であり、砂置換工法との違いが顕著であった。岸壁の復旧に際しては、変位したケーソンの前面に鋼管杭で支持されたPC桁栈橋を前出しし、同時に背面埋立の一部を水砕スラグで置換することによって土圧軽減を図っている。またケーソン前面には新たに捨石を投入し、受働抵抗を増大する措置がとられている。

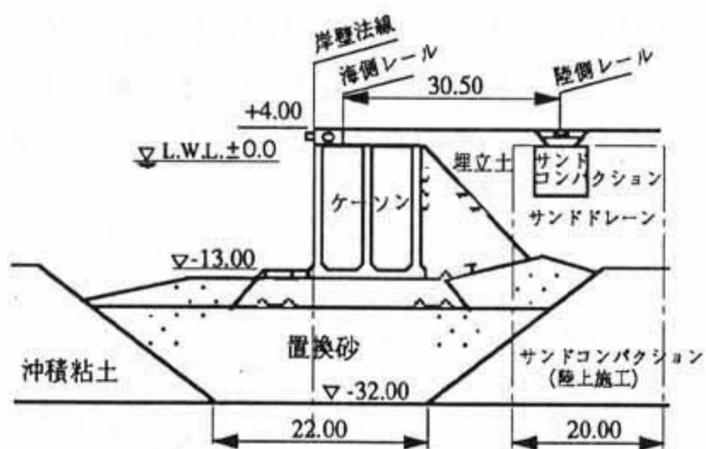
図5.4 六甲アイランドC1バースの標準断面

六甲アイランドC1バース (図5.1のB点) の標準断面を図5.4に示す。ここでは、海底表層に堆積している軟弱な沖積粘土層が砂置換され、その上に作られた捨石上にケーソンが設置されるという典型的な神戸港の岸壁構造となっている。背面埋立地はサンドドレーンおよびサンドコンパクションパイルによる地盤改良が施工されている。摩耶埠頭同様、六甲アイランドC1バースも設計震度は0.15となっている。代表的な被災断面を図5.5に示す。沈下を伴ったケーソンの前面側への滑動が生じており、これに伴って背面埋立地に陥没が認められる。地盤変状の影響範囲は岸壁法線からおよそ60m後方に達している。

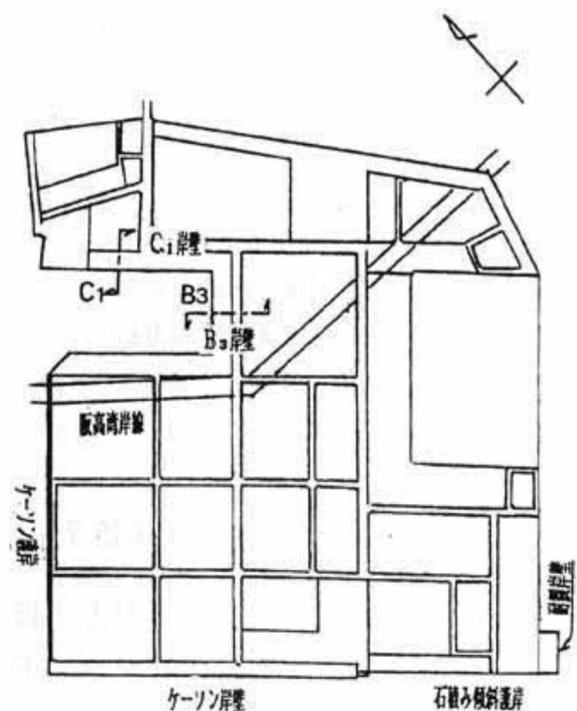
図5.10 鳴尾浜埋立地平面図

鳴尾浜埋立地（図5.1のD点）の岸壁、護岸は図5.10の平面図に示すように、C1、B3岸壁、東南の角にある鋼管杭による棧橋式耐震岸壁および東南の角の石積み傾斜護岸を除いて、ほとんどがケーソンによる重力式岸壁もしくは直立護岸である。これらのケーソン岸壁・護岸、耐震岸壁および石積み傾斜護岸の標準設計断面については文献3)を参照されたい。本報告では鋼矢板式岸壁であるC1岸壁および置きセル方式の鋼矢板セル重力式岸壁であるB3岸壁の被害状況について述べる。C1岸壁の標準設計断面図は図5.11に示すように、原地盤である沖積粘土性土層の下端まで淡路産の山砂で置換し、その中へ長さL=16m、YSPU-15型の鋼矢板を打設して岸壁としている。この鋼矢板は20m陸側に打設

されたSTK-41型（直径 $\phi = \phi 457.2\text{mm}$ 、肉厚 $t = 10\text{mm}$ 、長さ $L = 13\text{m}$ ）の鋼管杭と直径 $\phi = 45\text{mm}$ のハイテンションタイロッドで結ばれている。置換砂層のN値はO.P.-18.5mまで10前後の様な地盤である。地震後の水平変位量を表5.3に示す。変位の特徴として、岸壁前面から背面側20mまではタイロッドに連結されて一体として変位しており、岸壁前面の水平変位量は岸壁背面の20m～35mまでの間に生じた水平変位量の総和として表れている。また、C1岸壁法線中央附近の岸壁背面20mの位置では最大17cmの段差を生じているが、岸壁としての機能にはほとんど支障ない。

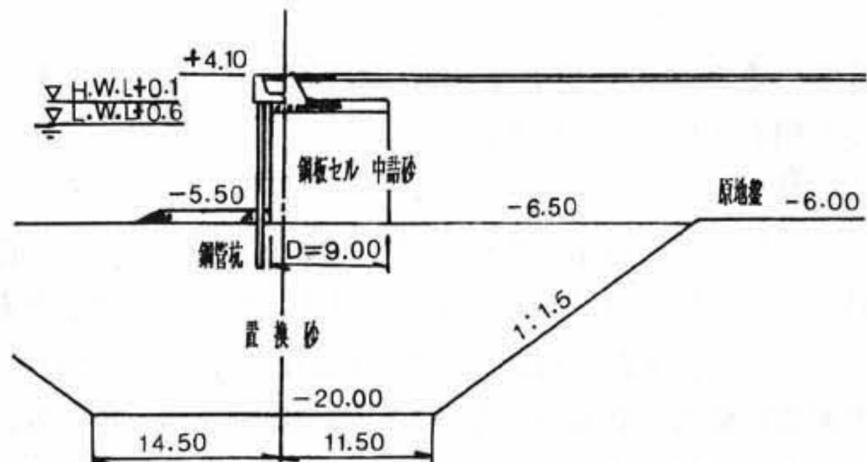
図5.12 鳴尾浜B3岸壁標準断面

B3岸壁の標準設計断面は図5.12に示すように、置換砂地盤上に直径 $D = 9.0\text{m}$ の鋼矢板セルを設計し、セル前面に沿わせて、直径 $\phi = 405.4\text{mm}$ 、肉厚 $t = 9.5\text{mm}$ 、長さ $L = 12.0\text{m}$ の諸元をもつ鋼管杭を4m程度の根入れ長を持つように打設している。岸壁延長は200mである。B3岸壁の被害状況はC1、B3岸壁の交点のB3岸壁の鋼管杭部が海側へ17cm、その交点からB3岸壁延長方向へ30mの地点で海側へ25cmの水平変位を起こしているが、この交点から50m離れた位置からは岸壁の水平変位は認められない。なお、鋼矢板セルはほとんど変位していないが、鋼矢板セルの背面から45m間での陸側は10cm～15cm沈下しており、多量の噴砂が認められた。この領域は3m～13.5m厚さの置換砂層状に位置しており、置換砂の液状化による沈下と考えられる。C1、B3両岸壁は震災復旧の基地として関係多方面に利用されている。

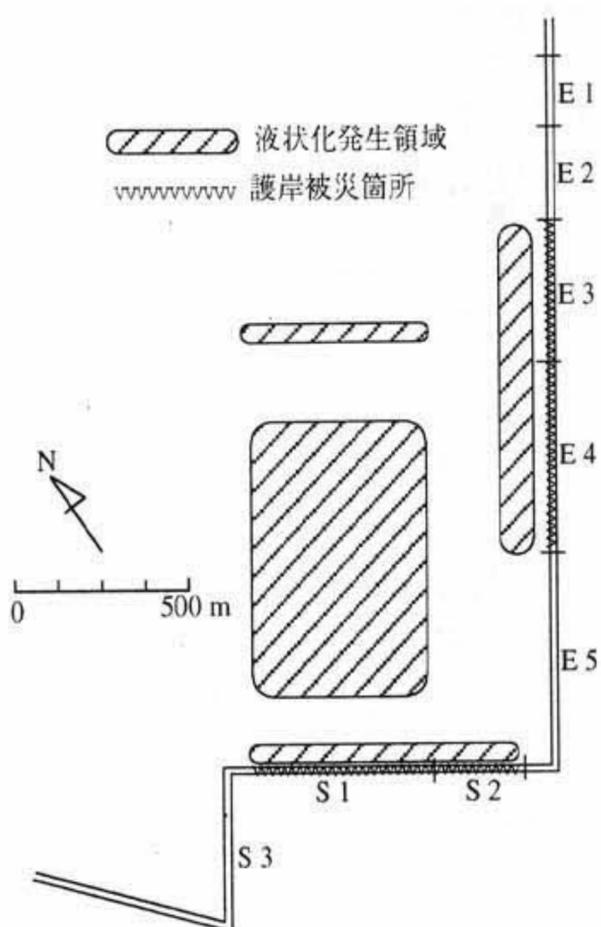
図5.14 加古川埋立地東岸壁、南岸壁の平面図

図5.14は、加古川地区の埋立地を囲む岸壁の内、大きな被害を生じた東岸壁と南岸壁の平面図である。東岸壁の内E1岸壁は鋼矢板控え版式岸壁であり、E2はケーソン控え杭式岸壁である。どちらも、控え版または控え杭が効果的に働いたのか被害はほとんど見られなかった。E3～E5は重力式ケーソンであり、一函の質量は中詰め土を含めて約4,500 t、高さ約17mの巨大なものである。この内、E3、E4岸壁が延長600mに渡って最大14.6m海側に水平移動し、エプロン敷が水没した。ケーソンの沈下はほとんど観測されていない。南岸壁は重力式ケーソン構造であり、一函当りの質量は450 t、高さ約10mである。この内S1、S2岸壁が地震により延長630mに渡って海側に最大約16.6m水平移動し、エプロン敷および防潮堤の一部が水没した。地震の記録としては、これらの岸壁から水平距離で約1km離れた埋立地内で、水平加速度249ガルが観測されている。これらのケーソンは海底地盤を浚渫した後硬質の洪積砂礫層上に設置されている。この洪積層はN値が50以上であり、構造物の支持地盤として問題がない地盤である。被害を受けたケーソンの移動が水平方向にのみ著しく、鉛直方向の沈下がほとんど生じなかったのは、このN値50以上の洪積層のためである。ケーソンは地震の上下動に伴う鉛直方向の力により持ち上げられ、水平方向の力により洪積砂礫層上を滑ったものと考えられる。また、被害を受けた岸壁後背地には液状化の痕跡が認められている。

岸壁の設計水平震度は、E1～E4（1970年竣工）が0.12、E5（1980年竣工）が0.15、S1～S2（1970年竣工）・S3（1971年竣工）が0.10である。同一の断面形状であるにもかかわらず、E3、E4岸壁は被害を受け、E5岸壁には被害が生じなかったのは、この設計水平震度の違いと考えられる。さらに、E5岸壁の裏込め材料は高炉スラグであり、液状化が発生しなかったことも地震力に耐えられた原因である。一方、南岸壁の内S3岸壁は後背地をスクラップヤードとして利用するために、設計上載荷重を他の岸壁の2倍（ $6 \text{ tf/m}^2$ ）としていたところ、地震発生時には上載荷重が0であったため、この設計上載荷重が安全側に働き、被害が生じなかったと考えられる。図5.15は東岸壁E3、E4の被害断面とその復旧方法を示したものである。被災したケーソンは撤去した後、岸壁法線を被災前より約20m海側へ出し、鋼管矢板、鋼管杭、ならびにボックスビームにより栈橋形式の岸壁とされた。設計水平震度は0.20を採用している。南岸壁S1、S2は、岸壁法線が元の位置とし、ボックスビームの代わりにタイケーブルとしている。民間工場を早急に平常稼働状態にするため、急速な復旧作業が要求され、地震後わずか6ヶ月余りで完成された。

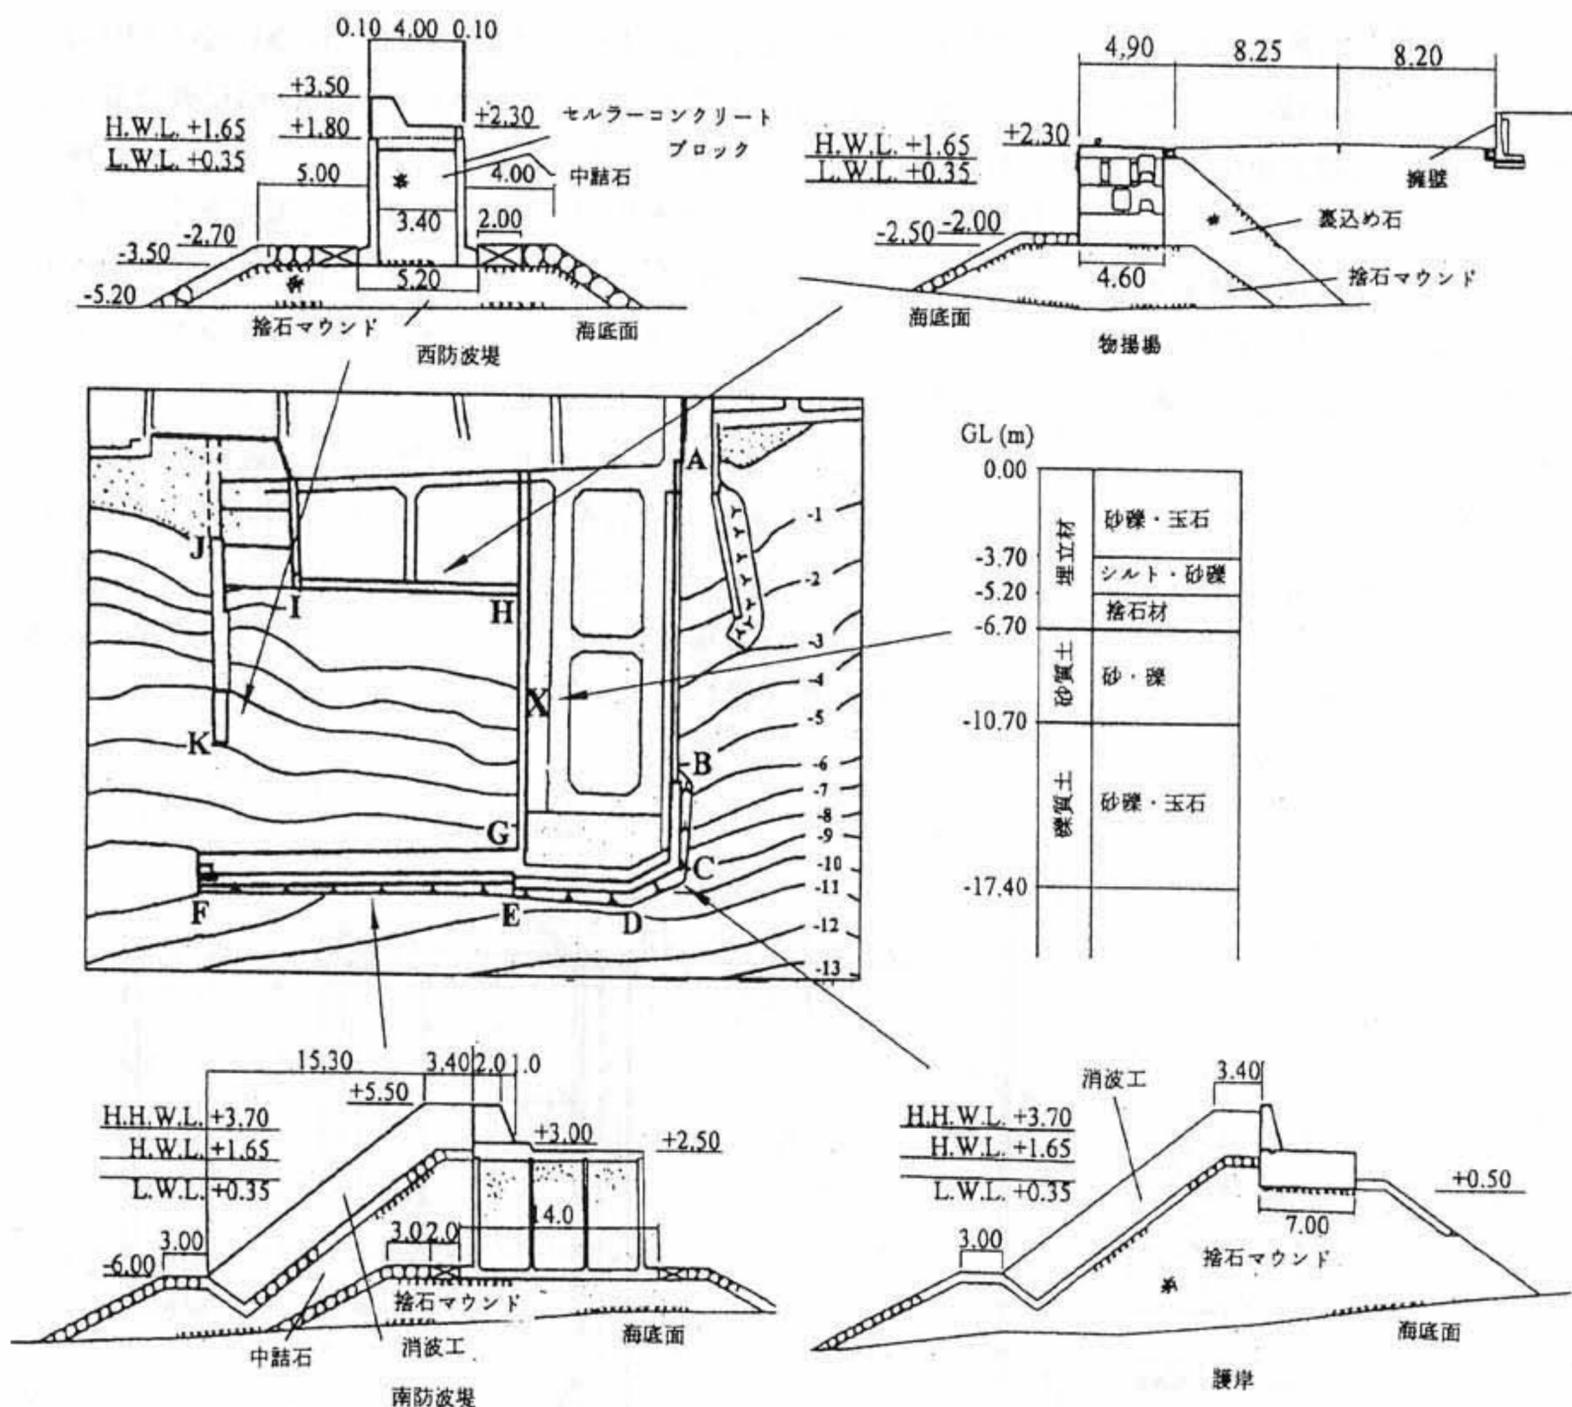
図5.16 塩屋漁港の平面図、断面図および地盤柱状図

塩屋漁港は神戸市須磨区塩屋町にある第1種漁港で、今回の地震の震央からおよそ8kmの地点に位置する。平面図と典型的な断面図、および地盤条件を図5.16に示す。岸壁、防波堤の沈下量および側方変位量（海側あるいは港外側を正とする）をまとめたものが図5.17である。沈下量については、A～E区間、およびJ K区間では、沖にいくにつれて捨石マウンド厚が増大するが、沈下量も同様の傾向で増加し、C地点付近で最大1.5m程度の沈下が見られた。一方E F区間ではD E区間に比べて捨石マウンド厚が薄いため、ほぼ同じ水深にもかかわらず、沈下量は最大0.2m程度である。このことから、地震時に捨石マウンドが沈下した可能性がある。側方変位量については、背後が埋立地であるA～E区間、G～I区間で岸壁のすべり出しがみられ、最大2.0m程度海側に変位している。またB～E区間では護岸前面に消波工があるために側方変位が多少抑えられていること、地点Hでは幾何学的な拘束から側方変位がほとんどみられないことがわかる。さらに、側方土圧のかからないE F区間およびJ K区間の一部では顕著な側方流動はみられず、護岸の側方変位は地震に起因する側方土圧によるところが大きいと考えられる。

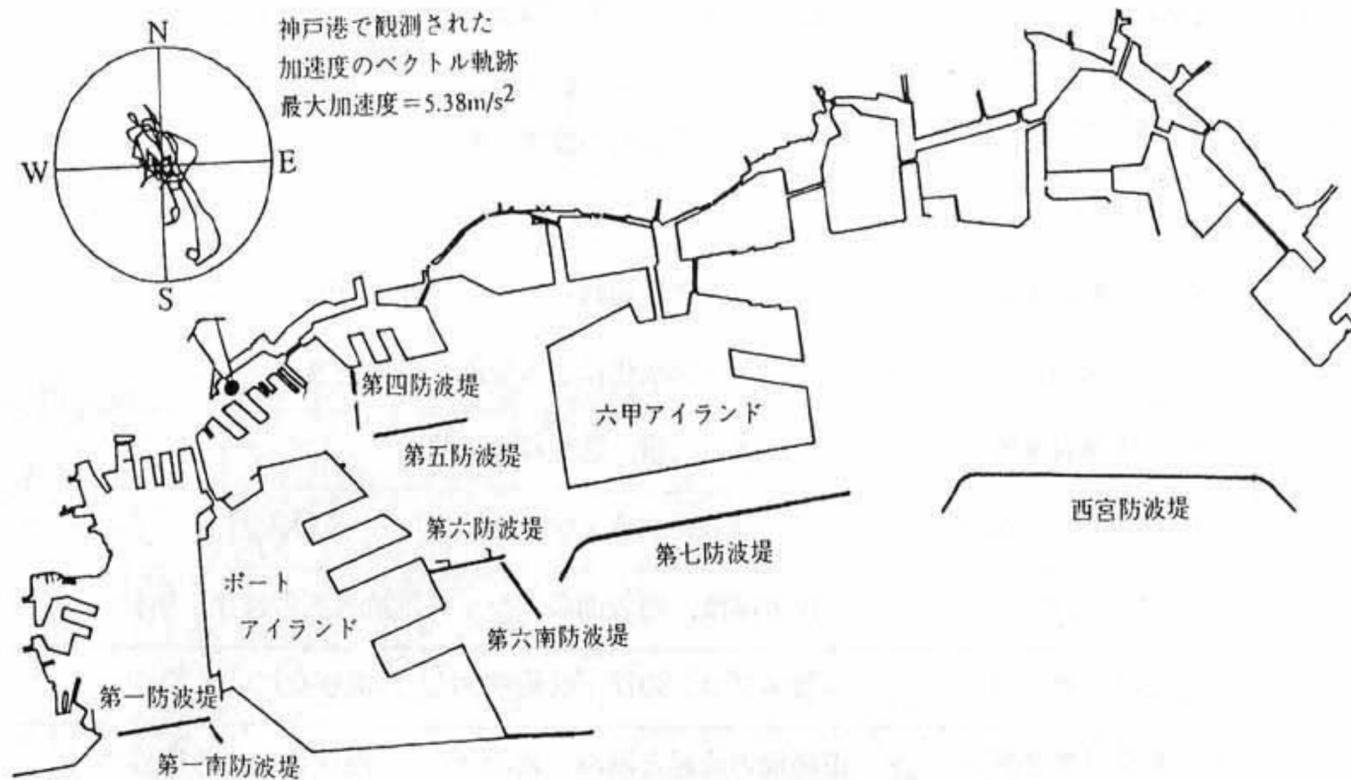
図5.28 神戸港の防波堤位置図

神戸港の主な防波堤の平面位置を図5.28に示す。一方ケーソン天端沈下量および防波堤軸の水平方向不整を表5.6にまとめる<sup>4)</sup>。各堤防の最大沈下量は1.4m~2.6mであり、堤軸法線の出入り(0.1m~1.0m)と比較して大きな値となっている。防波堤は局所的に不等沈下が生じているものの、概ね防波堤軸に沿って一様に沈下している。なお、図5.28中に運輸省神戸港工事事務所で計測された水平加速度ベクトルの軌跡図<sup>9)</sup>を示すが、地震動がほぼ南北方向に卓越しているにもかかわらず、防波堤法線方向と沈下量の関係について明瞭な相関性は認められない。

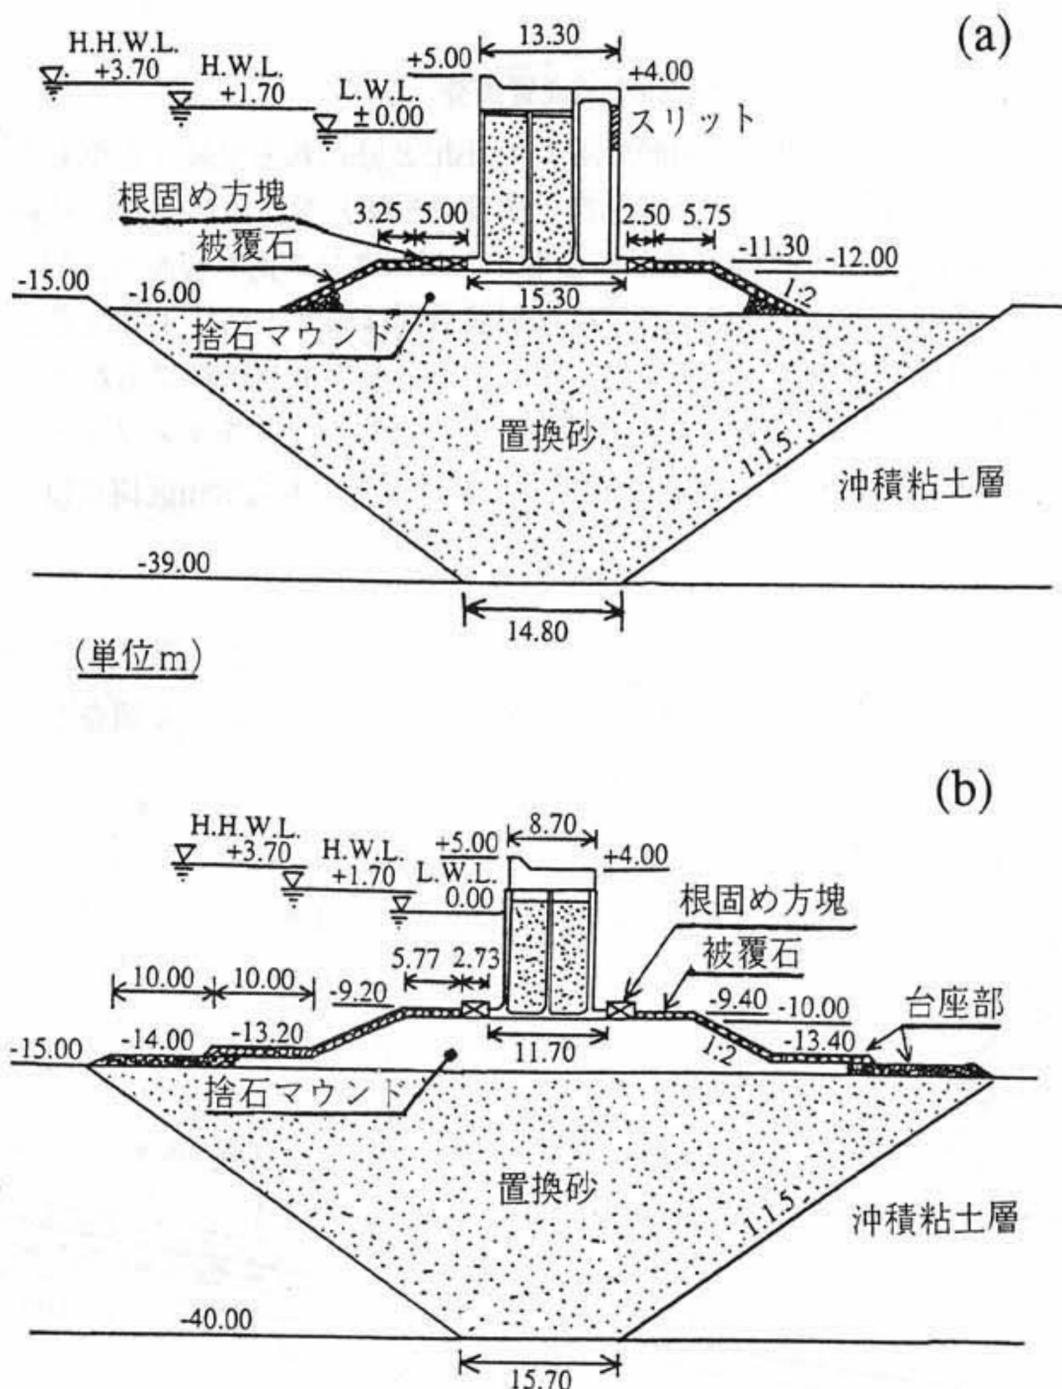
図5.31 防波堤標準断面図 (a) 第六南防波堤 (b) 第七防波堤

第六南防波堤はポートアイランドの東約1 kmに位置し、堤長830mで北西から南東方向に延長している。防波堤近傍の海底地盤は北から南に緩やかに傾斜し、防波堤南端では北端に比べ水深が1 m程度大きくなっている。北端より430mの位置にて断面形が変化し、断面変化点より南側では防波堤のケーソン東側に港内波の消波を目的とした鉛直スリット函を配置しているのに対し、北側ではスリット函を配置していない。断面変化地点より南側における標準断面図を図5.31 (a)に示す<sup>9)</sup>。粘性土層を床掘置換した砂地盤上に、厚さ4 mの捨石マウンドを形成し、防波堤ケーソンの基礎としている。ケーソンの滑動防止のためにケーソン両側に根固め方塊が配置されている。本断面では、マウンド以外の比較的広い範囲において置換砂層の自由表面が露出している。また置換砂表面は粘性土表面より1 m低くなっている。

第七防波堤は六甲アイランドの南700mに位置し、総延長は4180mである。防波堤東端より西に約3700m延長し、続いて南西方向へと湾曲している。本防波堤の標準断面図を図5.31(b)に示す<sup>9)</sup>。第六南防波堤の断面と異なり、マウンドおよび上下二段の台座部が置換砂表面を覆い、砂地盤表面のほぼ全域にケーソンおよび捨石材料の自重による上載圧が作用している。

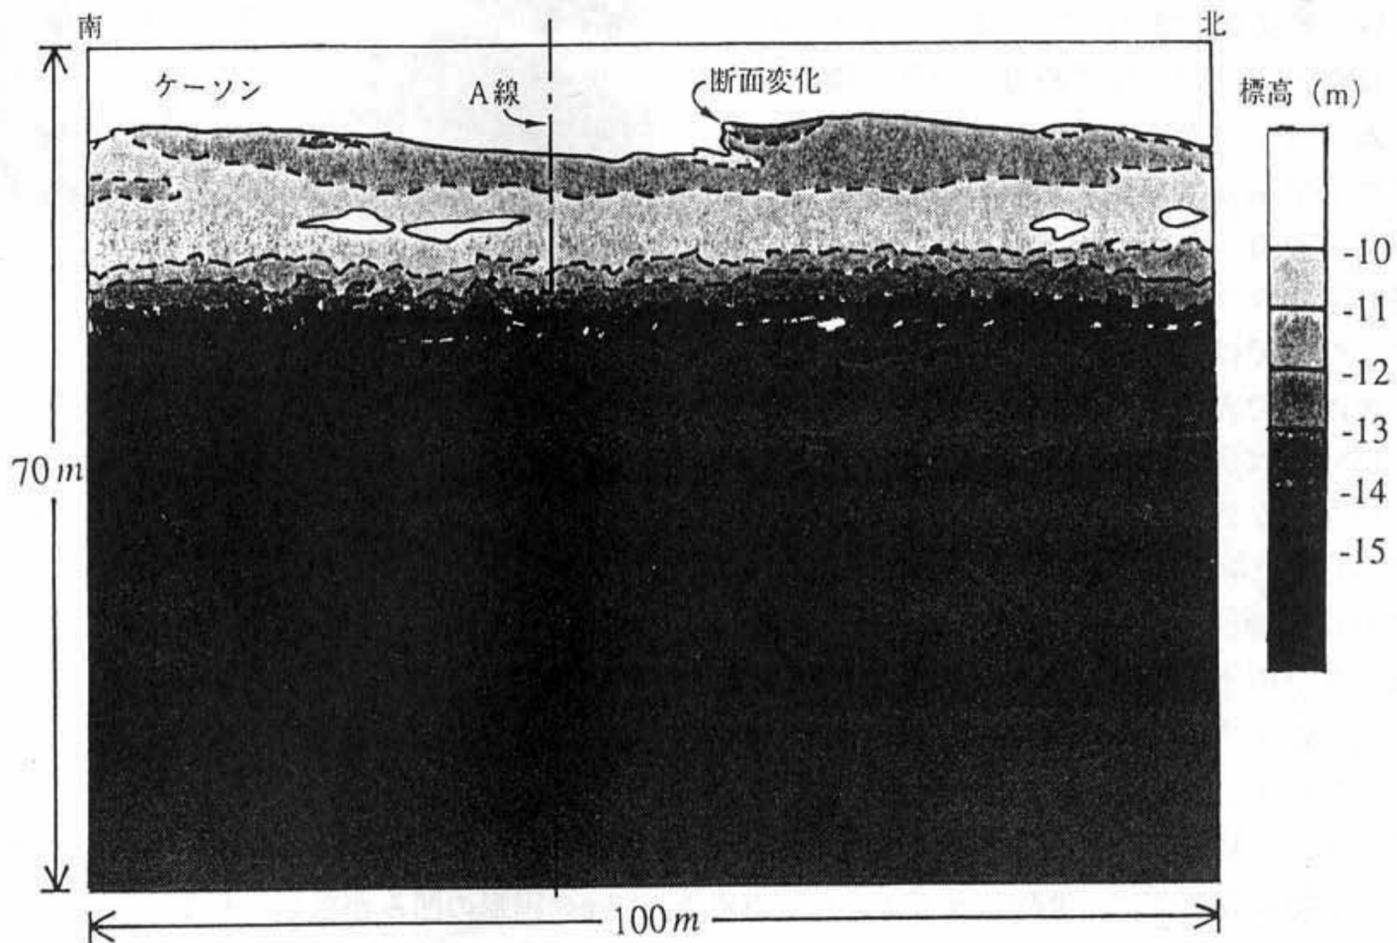
図5.32 第六南防波堤近傍の海底面コンター

マルチナロービームによる神戸港第六南防波堤近傍の海底地形調査結果を図5.32に示す。同図は、防波

堤断面の変化地点近傍における防波堤東側の海底面深度分布を表している。海底面深度の急激な変化はケーソン直立壁を表しているが、断面変化点より左側（南側）では右側（北側）と比較してスリット函の付設により防波堤底面幅が広がっていることがわかる。淡色部は深度が浅い（標高が高い）部分を、濃色部は大深度部を表している。各深度の等高線はケーソン壁とほぼ平行であり、捨石マウンドや海底地盤が防波堤軸に沿ってほぼ一様に沈下・変形していることがわかる。またケーソン近傍での捨石マウンド上面の標高が-11m~-12mであるのに対し、マウンド法肩付近（ケーソン直立壁より10m近辺）では標高が-11mより高くなっている。

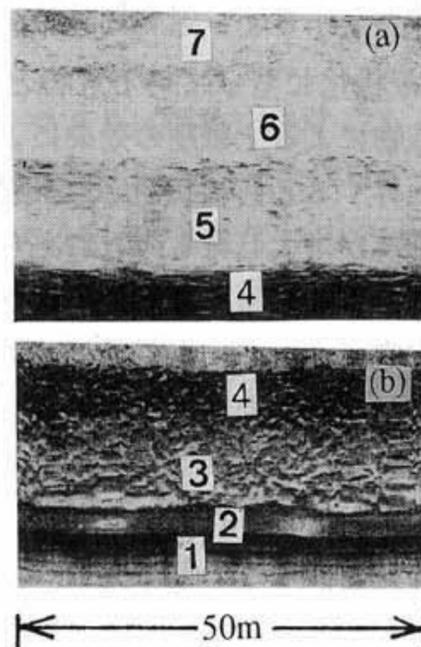
図5.37 サイドスキャンソナーによる第七防波堤海底面の音響イメージ（測線C近傍）

サイドスキャンソナーで計測した、防波堤北側の測線C近傍における海底面の音響イメージを図5.37に示す。図5.37(a)は防波堤より60m離れた測線で計測した音響イメージを、また同図(b)は防波堤より30m離れた測線で計測した音響イメージを表している。マルチナロービームによる地形計測では明瞭に現れなかった上下台座部および海底地盤面間の境界が、サイドスキャンソナーによる計測では確認することができる。また第六南防波堤の場合とは対照的に、置換砂地盤上に位置する台座部表面に噴砂跡が認められない。この理由として、1. 台座部自重に起因した置換砂地盤内の有効拘束圧の増加による液状化の抑制、2. 液状化したものの噴砂圧が小さく台座表面に砂が噴出していないことなどが考えられる。

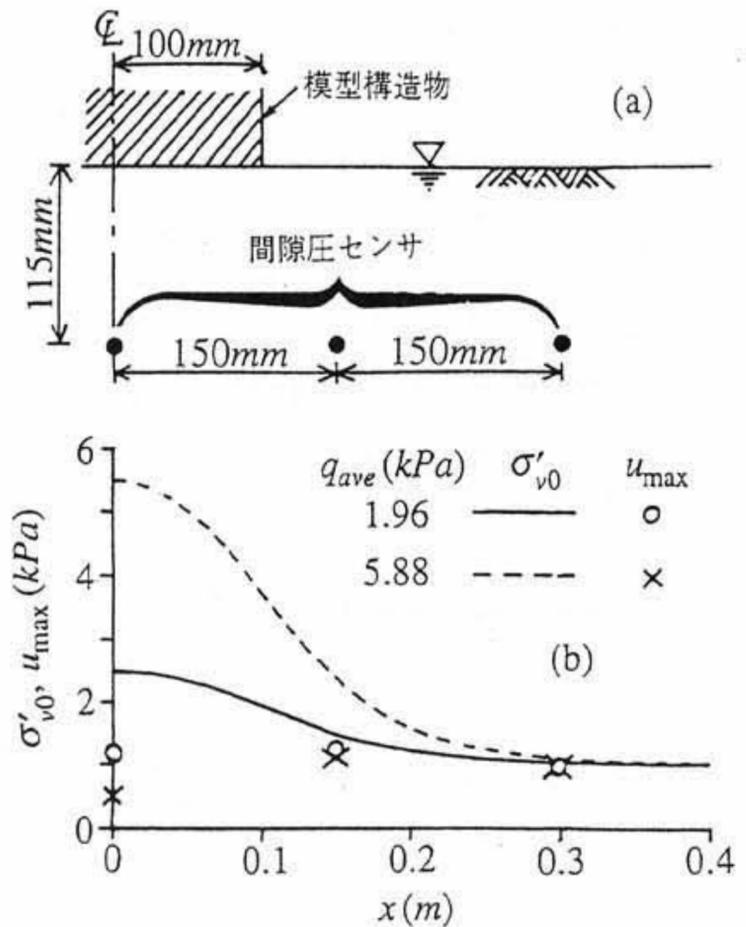
図5.38 構造物直下地盤およびオープンエリアにおける間隙圧応答

Yoshimi and Tokimatsu<sup>10)</sup>は、剛な構造物の直下および近傍における飽和砂地盤の地震時応答に関する振動台実験を行った。Yoshimi and Tokimatsuの実験における構造物と間隙圧計測点との相対位置を図5.38(a)に示す。実験では構造物の重量を二種類に変化させて実験を行った。実験で計測された最大過

剰間隙圧を図5.38(b)に示す。同図には、間隙圧計測位置における土かぶり圧に、構造物による作用を等分布荷重と仮定して弾性論に基づいて算定した有効上載圧増分を加えることにより計算した、初期鉛直有効応力の水平方向分布をあわせて示している。図5.38(b)によると、構造物直下 ( $x=0$ ) での最大過剰間隙圧とオープンエリアにおける最大過剰間隙圧は概ね等しい。構造物直下では初期鉛直有効応力が大きく、過剰間隙圧比にして0.5 (構造物荷重  $q_{ave}=1.96\text{kPa}$ ) および0.1 (構造物荷重  $q_{ave}=5.88\text{kPa}$ ) と液状化に至っていない。一方、オープンエリアでは初期鉛直有効応力が小さく、過剰間隙圧比も両ケースともほぼ1.0で液状化に至っているものと考えられる。すなわち構造物による上載圧の効果により地盤内の有効拘束圧が上昇すると共に初期応力状態が異方的となり、液状化抵抗が増大したものと考えられる。

以上の振動台実験結果より置換砂地盤上の混成防波堤の地震時安定について、上載圧の小さなオープンエリアにおいては液状化の発生が認められても、ケーソンおよび捨石マウンド直下では有効上載圧の増大に伴い液状化の発生が抑制されることから、防波堤の安定はある程度保持されるものと考えられる。

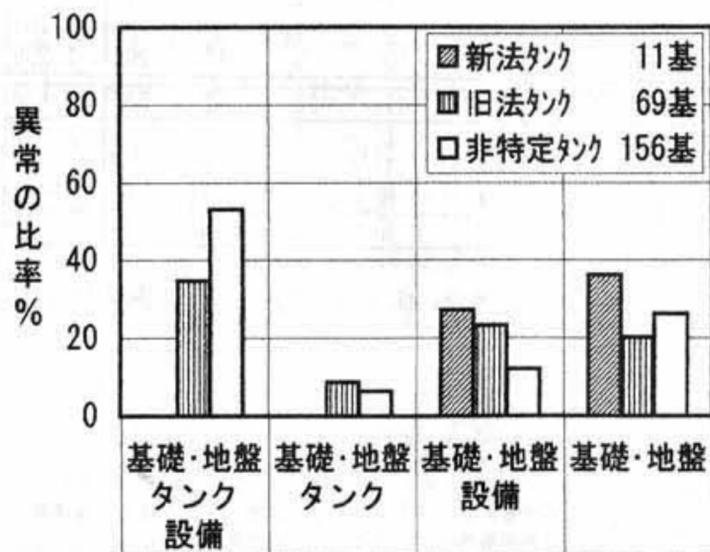
図5.40 異常を認めたタンクの比率

調査タンクの立地点は神戸市西部埋立地他3事業所および東部埋立地3事業所である。詳細な土質データは得られていないが、各地点の埋め立ての経緯から判断して、埋立土はN値5～10程度のまさ土が主体と想像できる。したがって、各地点とも敷地全体に液状化が発生していたり、護岸の変位に伴う地盤の側方変位・沈下の影響を受けているものが多い。表5.9の異常の内訳は、表中に示す各項目について程度の大小を問わず何らかの異常をカウントしたもので（したがって同一タンクに対して重複カウント有り）、圧倒的に地盤・基礎関連が多い。何らかの形で地盤・基礎に異常が認められたタンク数は調査タンクの93%に達するが、タンク本体にまで異常が認められたものは約50%に止まっている（図5.40参照）。また、地盤・基礎、タンク本体、設備の異常の組み合わせをみると、新法タンクに関しては、地盤・基礎に異常があっても、タンク本体に異常を認めたものが皆無であることが特徴的である（図5.41参照）。地盤・基礎を中心とする被害の比率は、新法の特定タンク～旧法の特定タンク～非特定タンクの順に高くなっているが、これは地盤・基礎のグレード、タンクの形状比、に由来しているものと考えられる。タンク本体の被害はほとんどが地盤・基礎の沈下・傾斜に起因するものであったが、転倒や大きな破損により大規模な漏洩や火災に至ったものはなかった。ただし $h/D$ （地震時液高/タンク内径）が1.3以上の小型タンクには座屈変形したのも認められた。

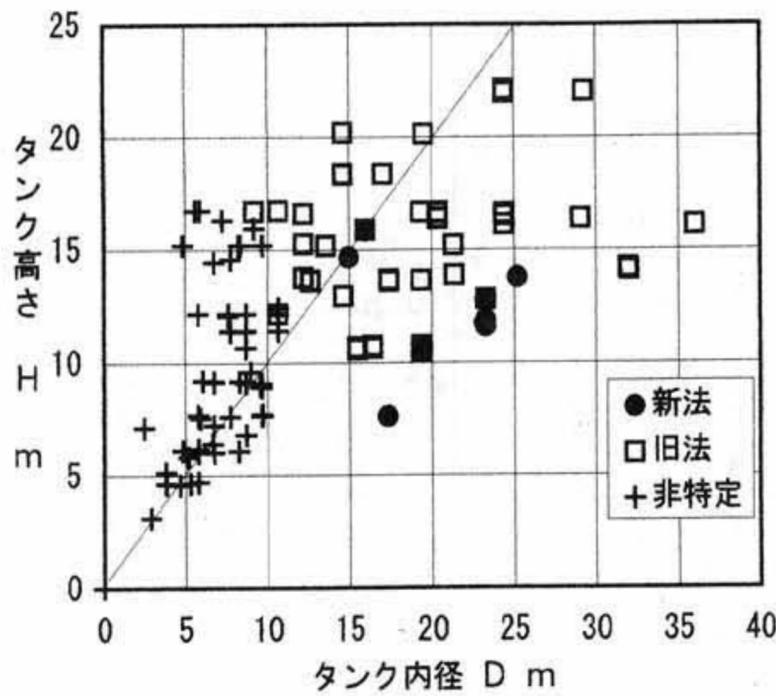
図5.42 タンクの形状比

調査タンクの形状比 $H/D$ は図5.42に示すとおりであるが、小型タンクになるほどこの比が大きくなる傾向にある。タンクの設置荷重の大部分は内容物の重量であるため、地震時の液高 $h$ とタンク内径 $D$ の関係をみると図5.43のように小型タンクほど $h/D$ が大きいという傾向がある。通常タンクの安全度は相対不同沈下量 $\delta$ （円周上測点の最大値と最小値の差）とタンクの内径 $D$ の比 $\delta/D$ によって管理されている。そこで、

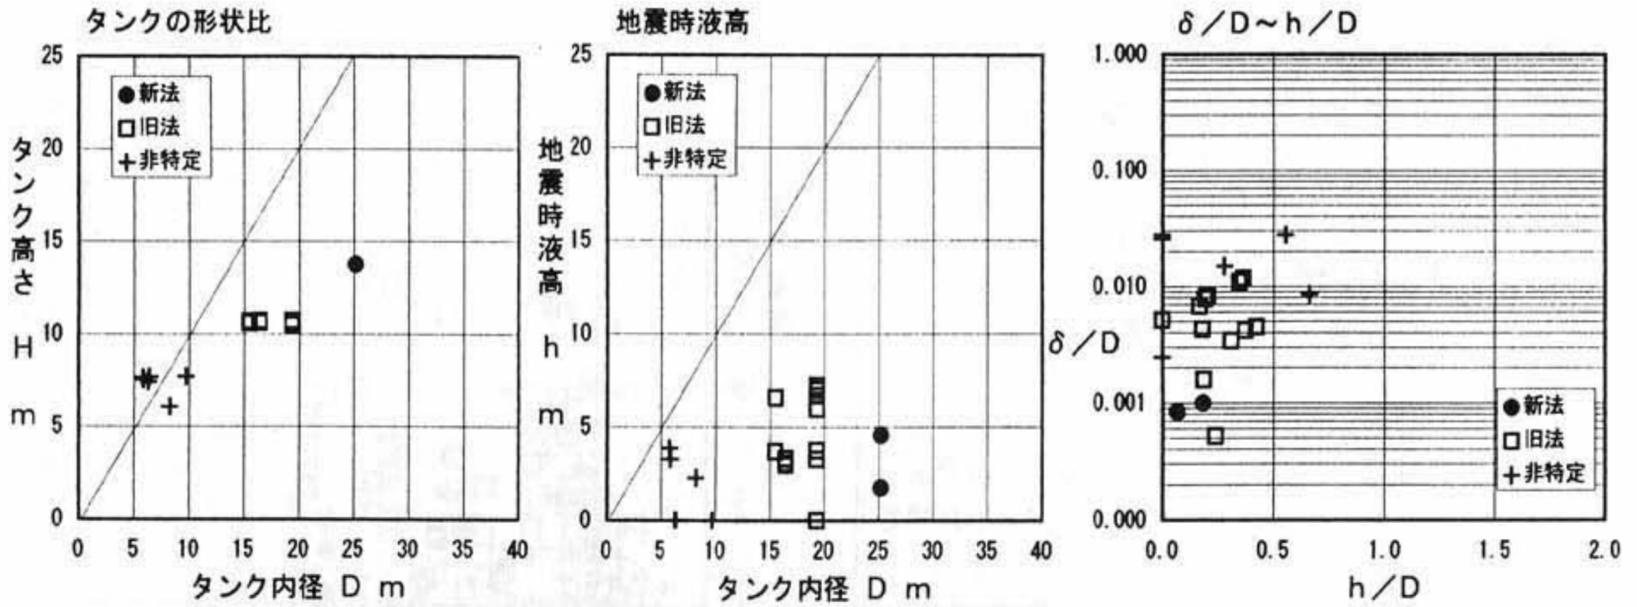
図5.45 タンクの形状比、不同沈下

調査6事業所のうち1事業所については、さらに詳細なタンクの沈下データの提供を受けたのでこれについて若干の考察を加える。タンクの形状比 $H/D$ 、 $h/D$ 、沈下の傾向 $\delta/D \sim h/D$ は図5.45に示すとおりで前出の図5.42、5.43の範囲にはいっており、さして特異なケースではない。各タンクの円周上測点の相対沈下量を展開図で表現すると、図5.46のようになる。当該事業所のタンクの形式はほとんどが円錐屋根（コーンルーフ）であり、図中No.10、11、13が浮屋根（フローティングルーフ）である。同図において、沈下のモードは円錐屋根の場合、沈下量の大小に係わらずサインカーブとなっている、すなわちタンク自身はほとんど変形せず、剛体的にロッキングを生じているのに対して、浮屋根の場合は明らかにカーブが乱れ

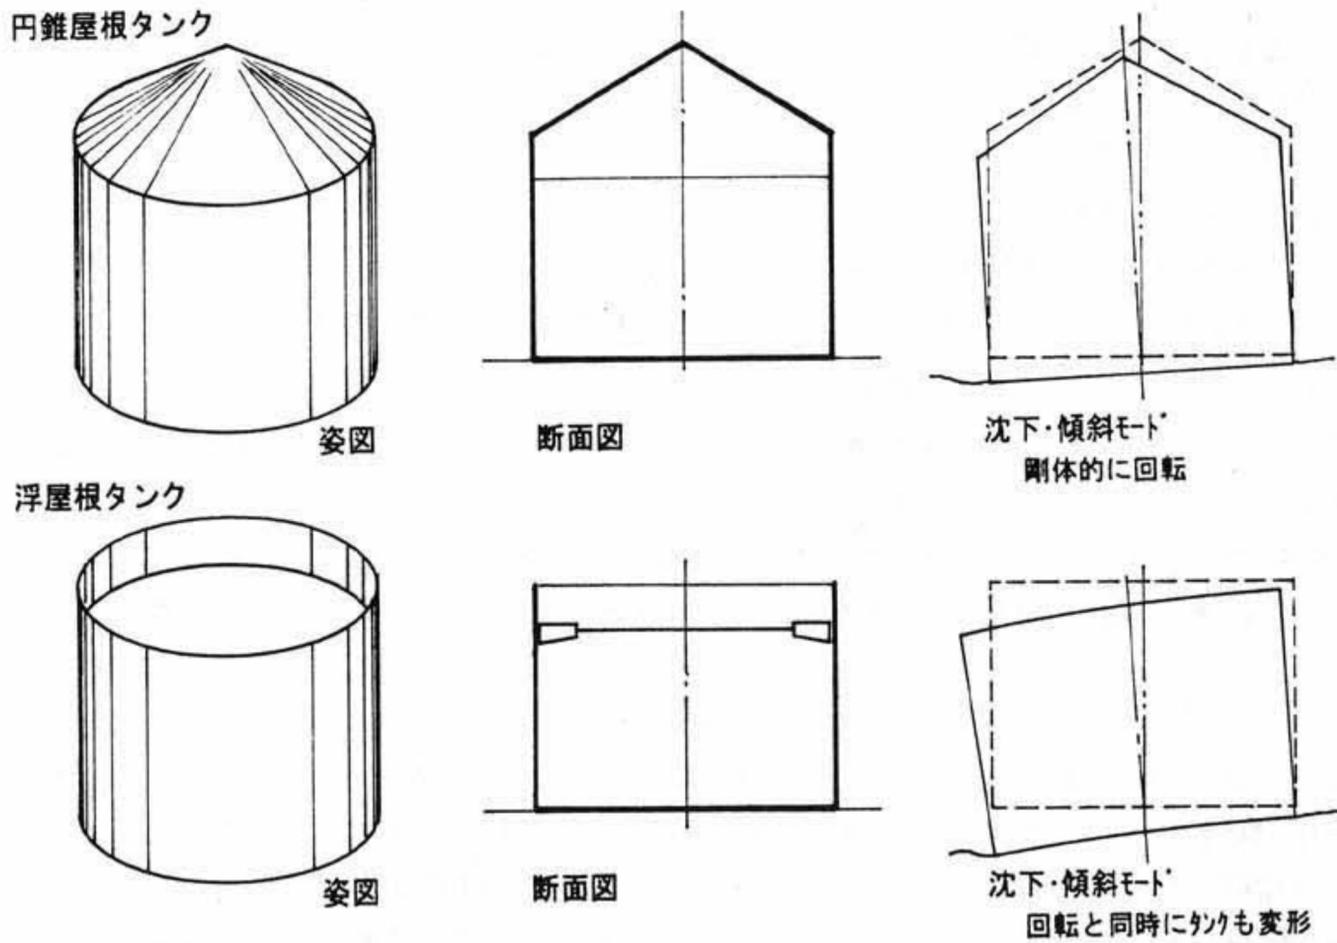
図5.47 タンクの形式と変形モード

ており、タンクそのものに変形が生じていることを表している。図5.47に示すように、円錐屋根の場合は円筒の頂部が屋根で拘束されているため、この程度の規模のタンクでは全体としての剛性が保持されるのに対し、浮屋根の場合は円筒の頂部が不拘束であるため、タンク全体の剛性が小さくなる。この剛性の違いがタンクの変状モードに反映されている。

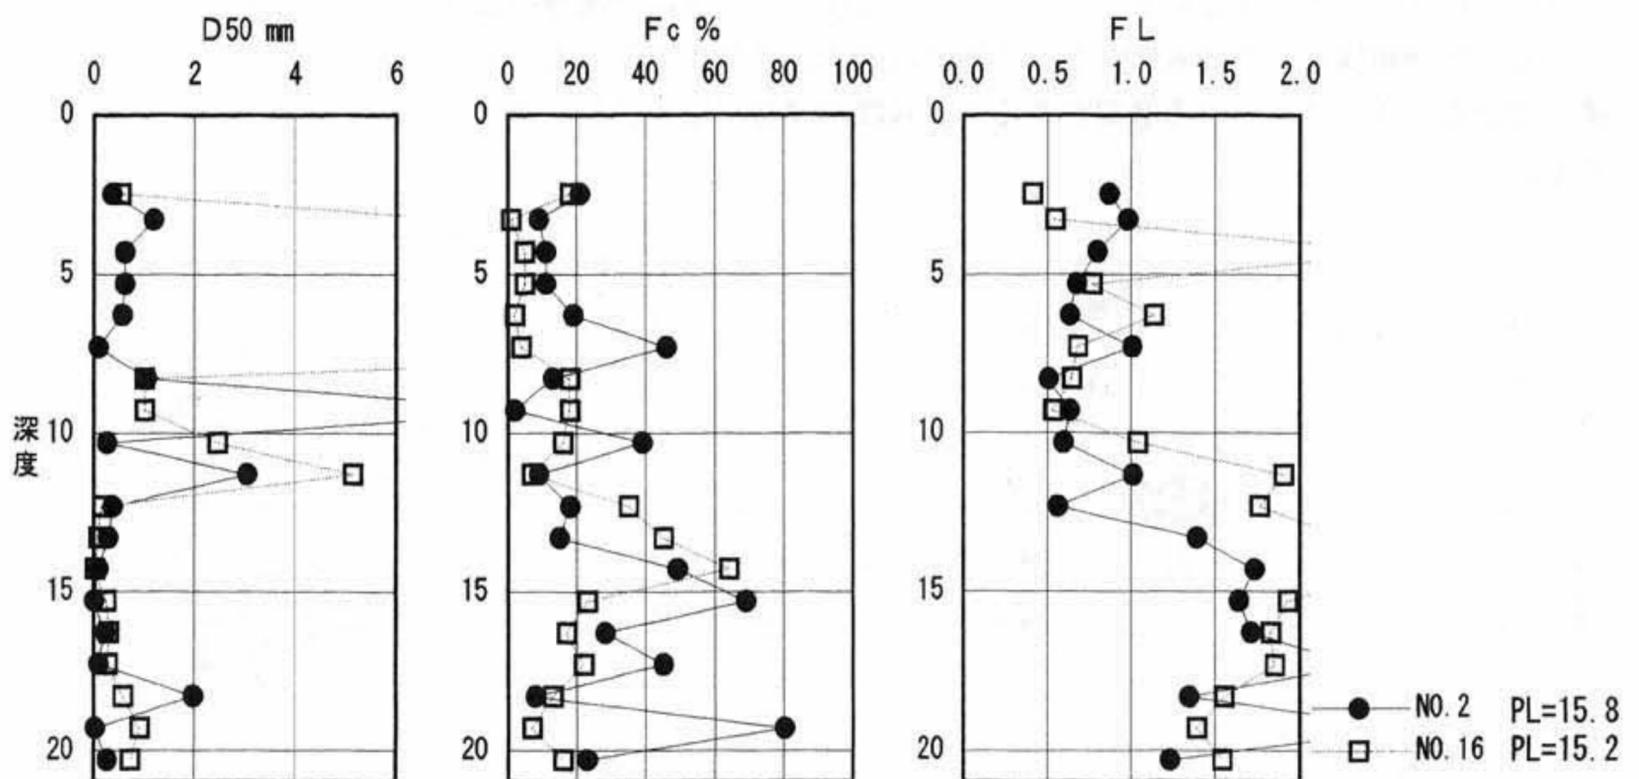
図5.48 タンク基礎地盤に対する $F_L$ 値による簡易液状化判定結果

なお、当該ヤードにおいて地震後に実施された土質調査結果に基づき、消防法に規定する方法によって液状化判定を行った結果、図5.48に示すように、10m以浅では安全率が1をきって液状化の危険性が高いとする結果が得られている。

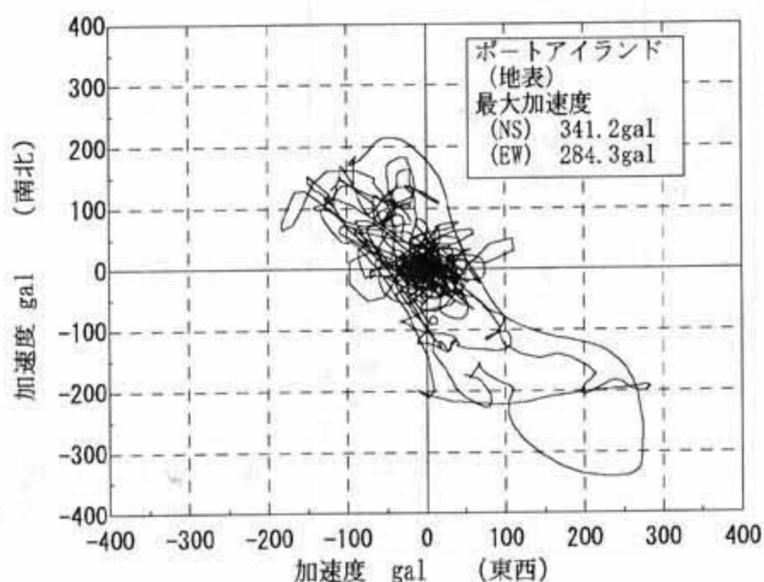
図5.50 ポートアイランドにおける加速度軌跡

神戸港での設計震度は0.1~0.18であったが、想定地震動を上回る地震動によりケーソンは急激に海側へ水平移動したものと考えられる。ポートアイランドで観測された加速度記録の一例を図5.50に示す。この結果によると、同地点における地震の水平動は南北方向に卓越していることがわかる。

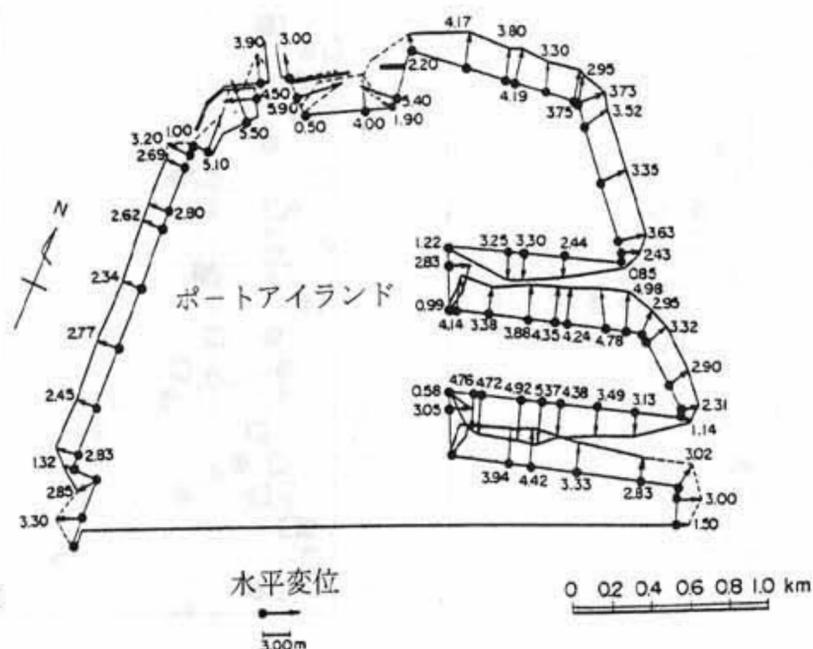
図5.51 ポートアイランド岸壁の地震後水平変位<sup>14)</sup> (GPS測量結果による)

図5.51に示した、稲垣ら<sup>14)</sup>によるGPS測量に基づくポートアイランドの岸壁および護岸の法線変位量 (水平変位量) 計測結果に

よると、図5.50で示した地震の水平動の卓越方向に法線が直行する岸壁の移動量大きいことがわかる。これはケーソンの水平移動の主要原因が地震動による過大な慣性力と土圧によって生じたことを裏付けている。さらに、ケーソン背後の埋立て地盤およびケーソン直下の置換土層の過剰間隙水圧が上昇し、これらのせん断抵抗力の低下によって岸壁の側方移動が増大したと考えられる。しかしながら、一方で、置換砂層はケーソンから加わる静的せん断応力の影響によって過剰間隙水圧比が100%に達するという意味での液状化には到らなかったとする指摘もあり、置換砂の液状化ないしは有効応力低下に伴うせん断抵抗力の減少が岸壁の崩壊に及ぼす影響については、今後さらに検討する必要がある。また、ケーソン背後20~30mの範囲の地盤では液状化の痕跡はほとんどみられなかった。これは大きな地震動および置換土砂のせん断抵抗力の低下によってケーソンの海側への移動が大きく、ケーソン背後の地盤が水平方向に伸張した結果である。現行の液状化判定法では、この部分の地盤も液状化すると判定され、背後地盤がケーソンの移動に追随できないような状況に達した後においては、現行の液状化判定法は安全側の結果を与えることが指摘されている<sup>13)</sup>。なお、巷間取りざたされている地震の上下動については現時点では明確ではなく、さらに検討する必要があるが、現段階では岸壁の被災原因としての影響は小さいと推定される。
