## 第7章 土構造物

## 7.1 河川

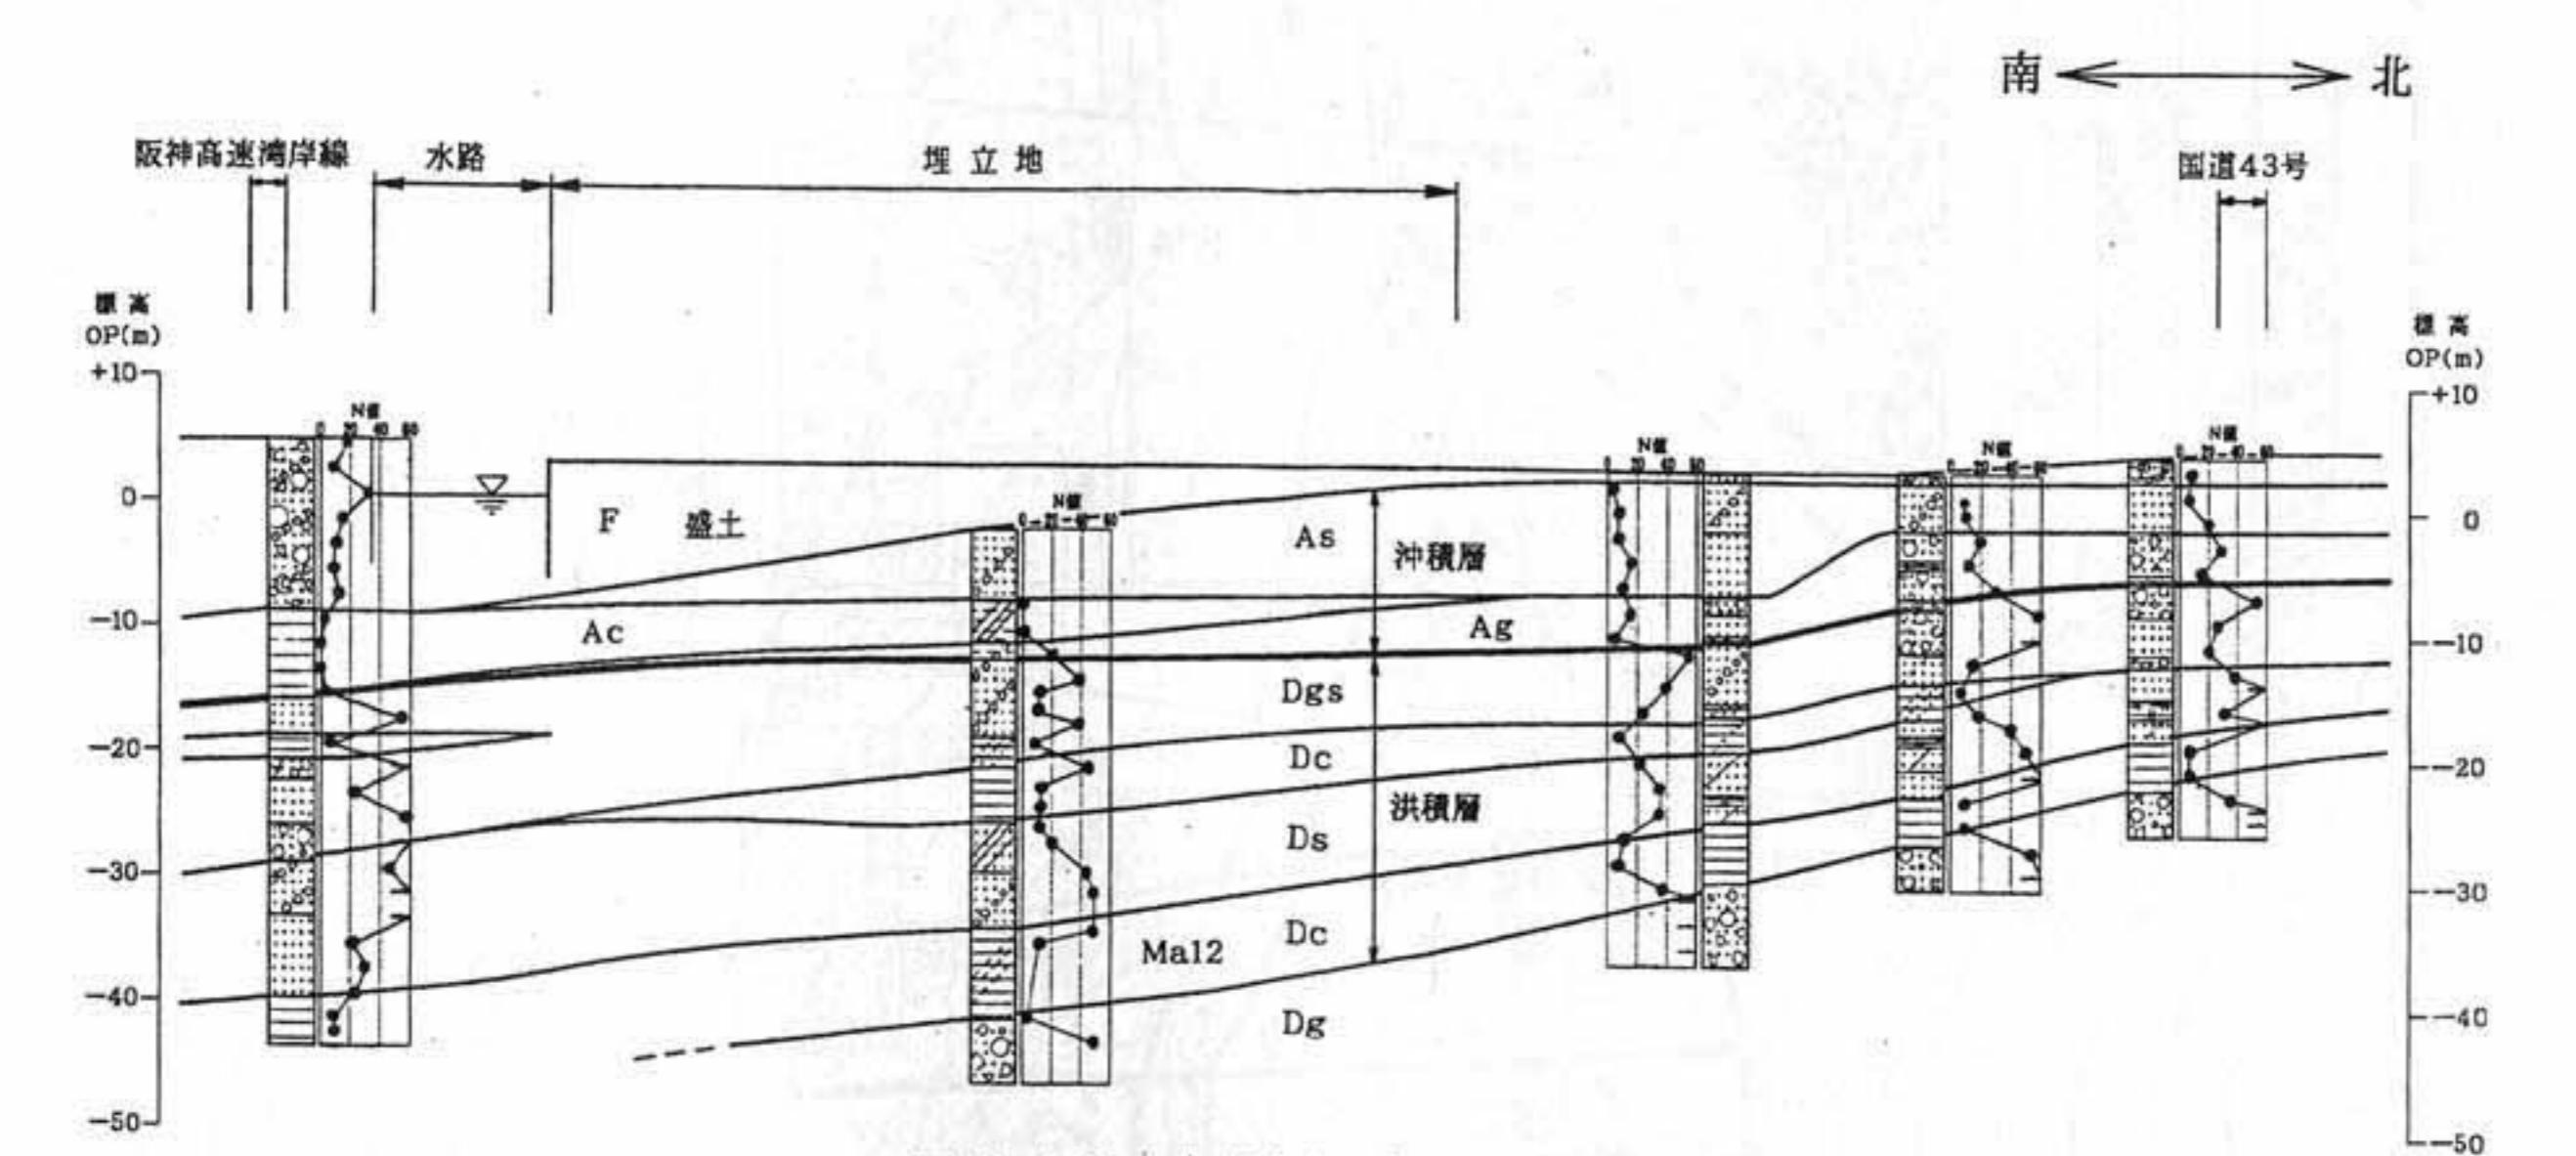
写真-7.1.7 宮川河口部の護岸変位

最も被害の著しいのは宮川で、汐凪橋(臨港線)から下流の埋立地内で、河口から約750mにわたる低水護 岸が図-7.1.6のように川側へ大きく押し出された(写真-7.1.7)。その結果、背面地盤に大きな亀裂、沈下、 陥没を生じた。矢板護岸の構造形式は、河口部が斜め控え杭式矢板護岸で、高水護岸は杭基礎である。その 上流側はタイロッド式である。図-7.1.7に宮川に沿う南北地盤断面を示す。芦屋浜埋立地は沖積砂層が表層 を占めるが、その沖では粘土層が表層を占める。護岸の被災は緩い埋立層と沖積砂層が液状化したためと考 えられる。この埋立地は広範囲の地盤液状化で住宅に大きな被害がでている。
