## 8. 1 総 論

今回の地震により、ライフライン施設は多大な損壊を受け、被災地域の住民の生活に深刻な影響を及ぼした。本章では、上水道、下水道、通信、ガス、電力の各施設別に被害調査を行い、施設及び被害の概要、被害の特徴、調査結果の分析についてとりまとめた。また、機能被害よりも、地盤との関連を中心にライフラインの構造被害の状況の調査・考察を行うことを基本方針とした。各担当者は多大のデータを集め、被害の全体像を把握すべく調査を行ったが、本報告において重点的に取り上げる地域として地盤特性の差異などを考慮し以下の4箇所を設定した。

8. 2 水道施設

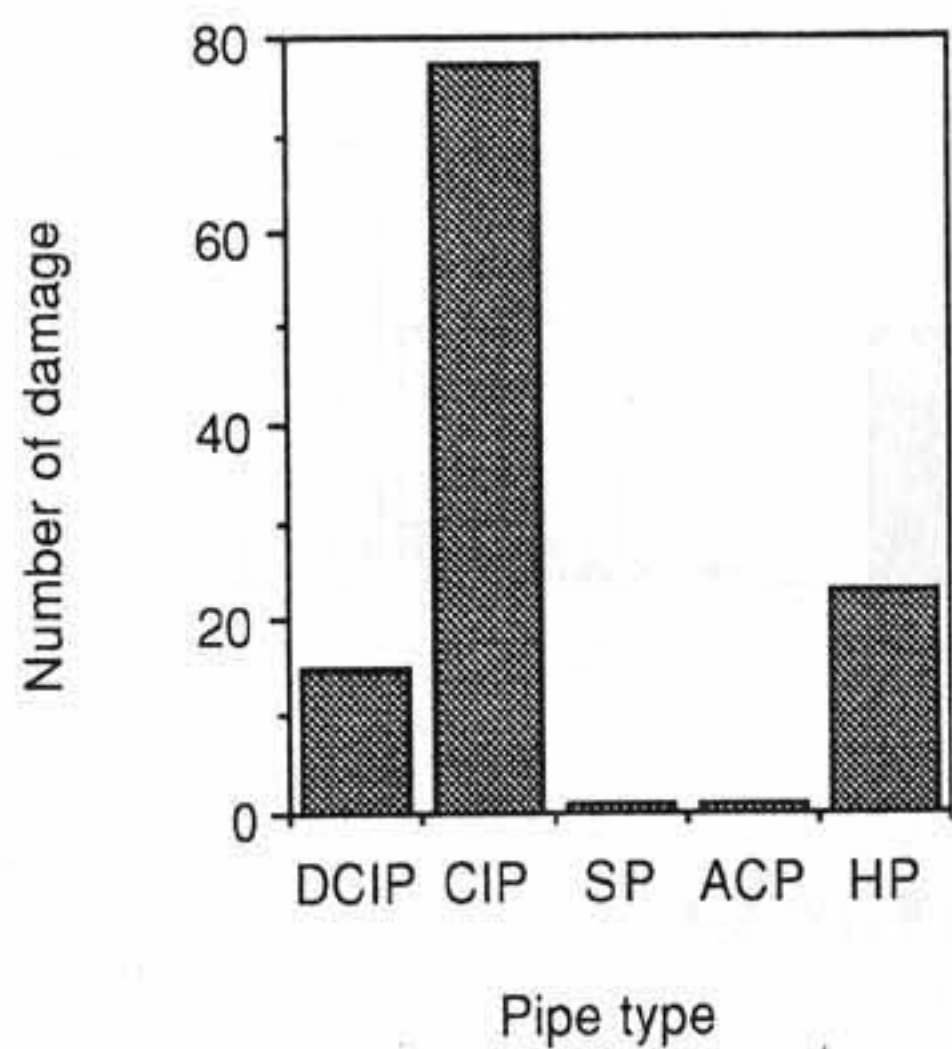
図8-2-5 阪神水道企業団における管種別被害数

これらの被害を管種別にまとめたものが図8-2-5、8-2-6である。図8-2-6は、水道統計資料に示されている平成6年3月現在のそれぞれの管路延長で被害数を除し、敷設延長1kmあたりの被害箇所数を被害率と定義し、整理したものである。同図によれば、被害数、被害率ともにCIPが大きい値を示しているが、これは主に印籠継手、メカニカル継手の引き抜けによるものである。図8-2-7、8-2-8は同様に管径別に示したものである。全体として見ると、管径が小さいほど被害率の高いことがわかる。

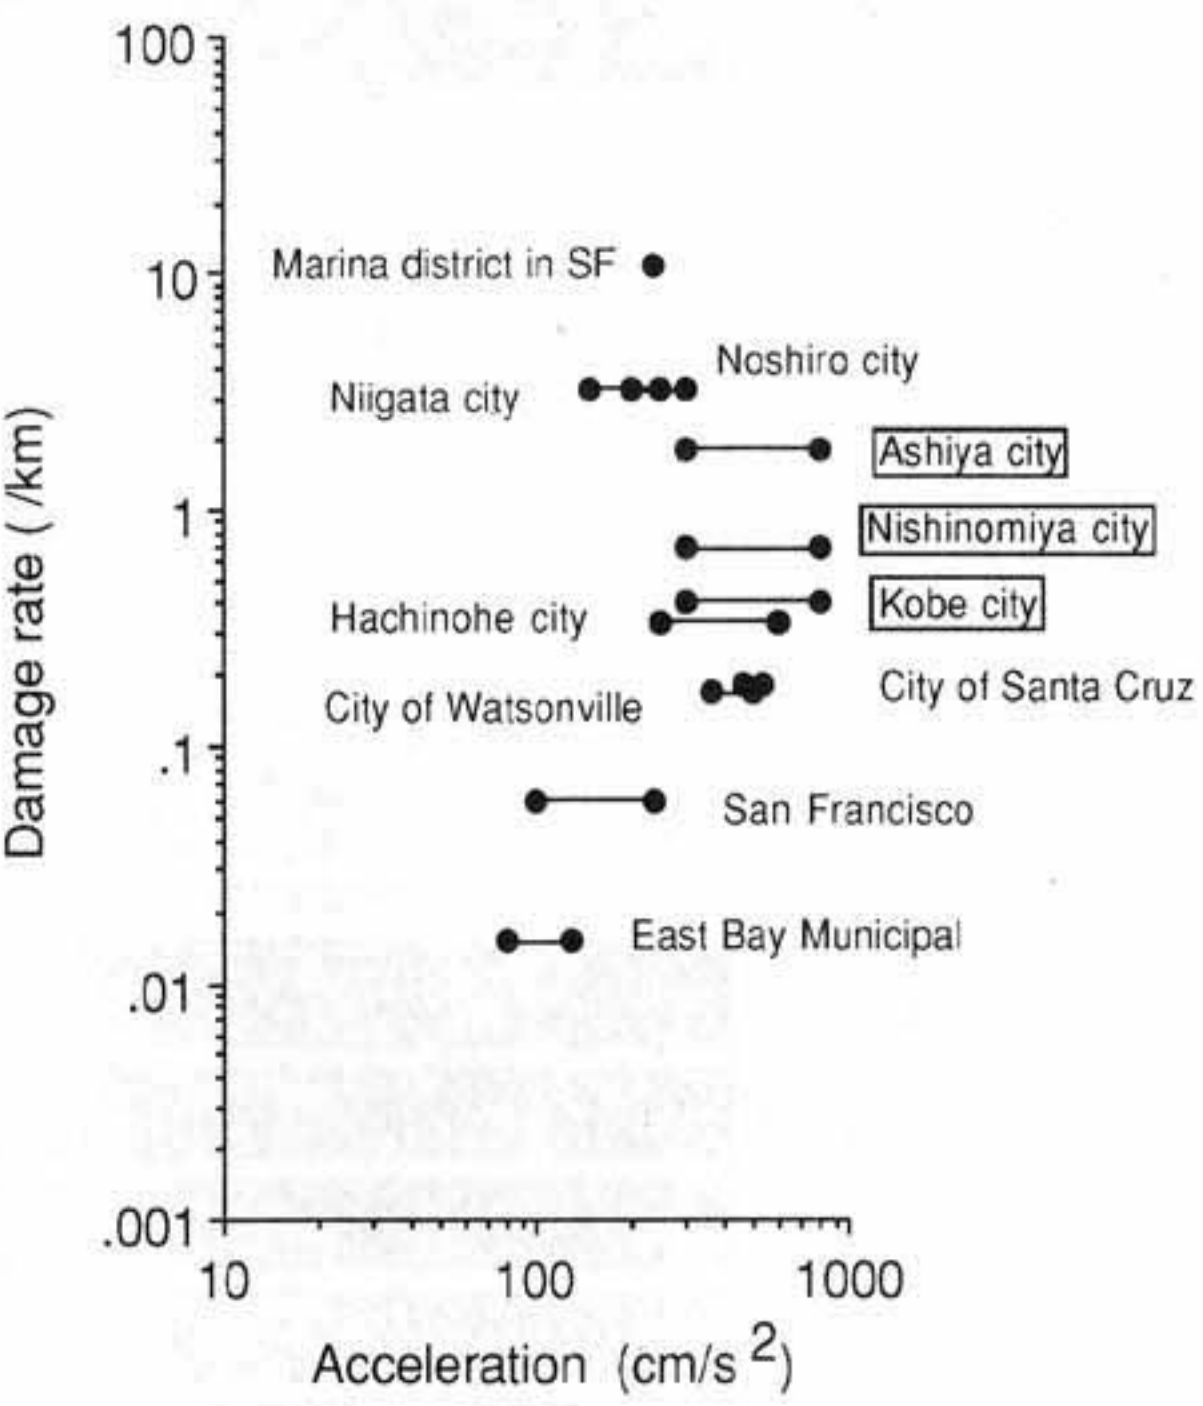
図8-2-24 地表面加速度と上水道管の被害率との関係

神戸市においては、敷設延長距離3,963kmに対して1,610箇所の被害が生じているので、被害率は0.41箇所/kmとなる。同様に、芦屋市では1.83箇所/km、西宮市では0.68箇所/kmとなる。これらと、これまでの被害地震における被害率を地表面加速度との関係で示したものが図8-2-24である。同図には1989年ロマブリエタ地震における各都市の上水道配水管の被害率<sup>3)</sup>、1994年三陸はるか沖地震における八戸市の被害率、液状化が広範囲に発生し上水道被害が拡大した1964年新潟地震における新潟市、1983年日本海中部地震における能代市の被害率もプロットされている<sup>4)</sup>。なお、阪神地区における地表面加速度を300galから800galとして示した。同図によれば、地表面加速度が大きくなるほど被害率は増大しており、阪神地区の被害率は、液状化が特に顕著ではなかった各都市の被害率の増加の傾向と調和的であるといえる。これらの地区においても液状化は発生しているが、市全域が液状化しているわけではなく、全市的にみれば地盤の良いところと悪いところが混在しており、その平均値として被害率が算出されているので、このような結果になったものと考えられる。液状化地域のみにおける被害の特徴について、今後検討を加えていく必要がある。

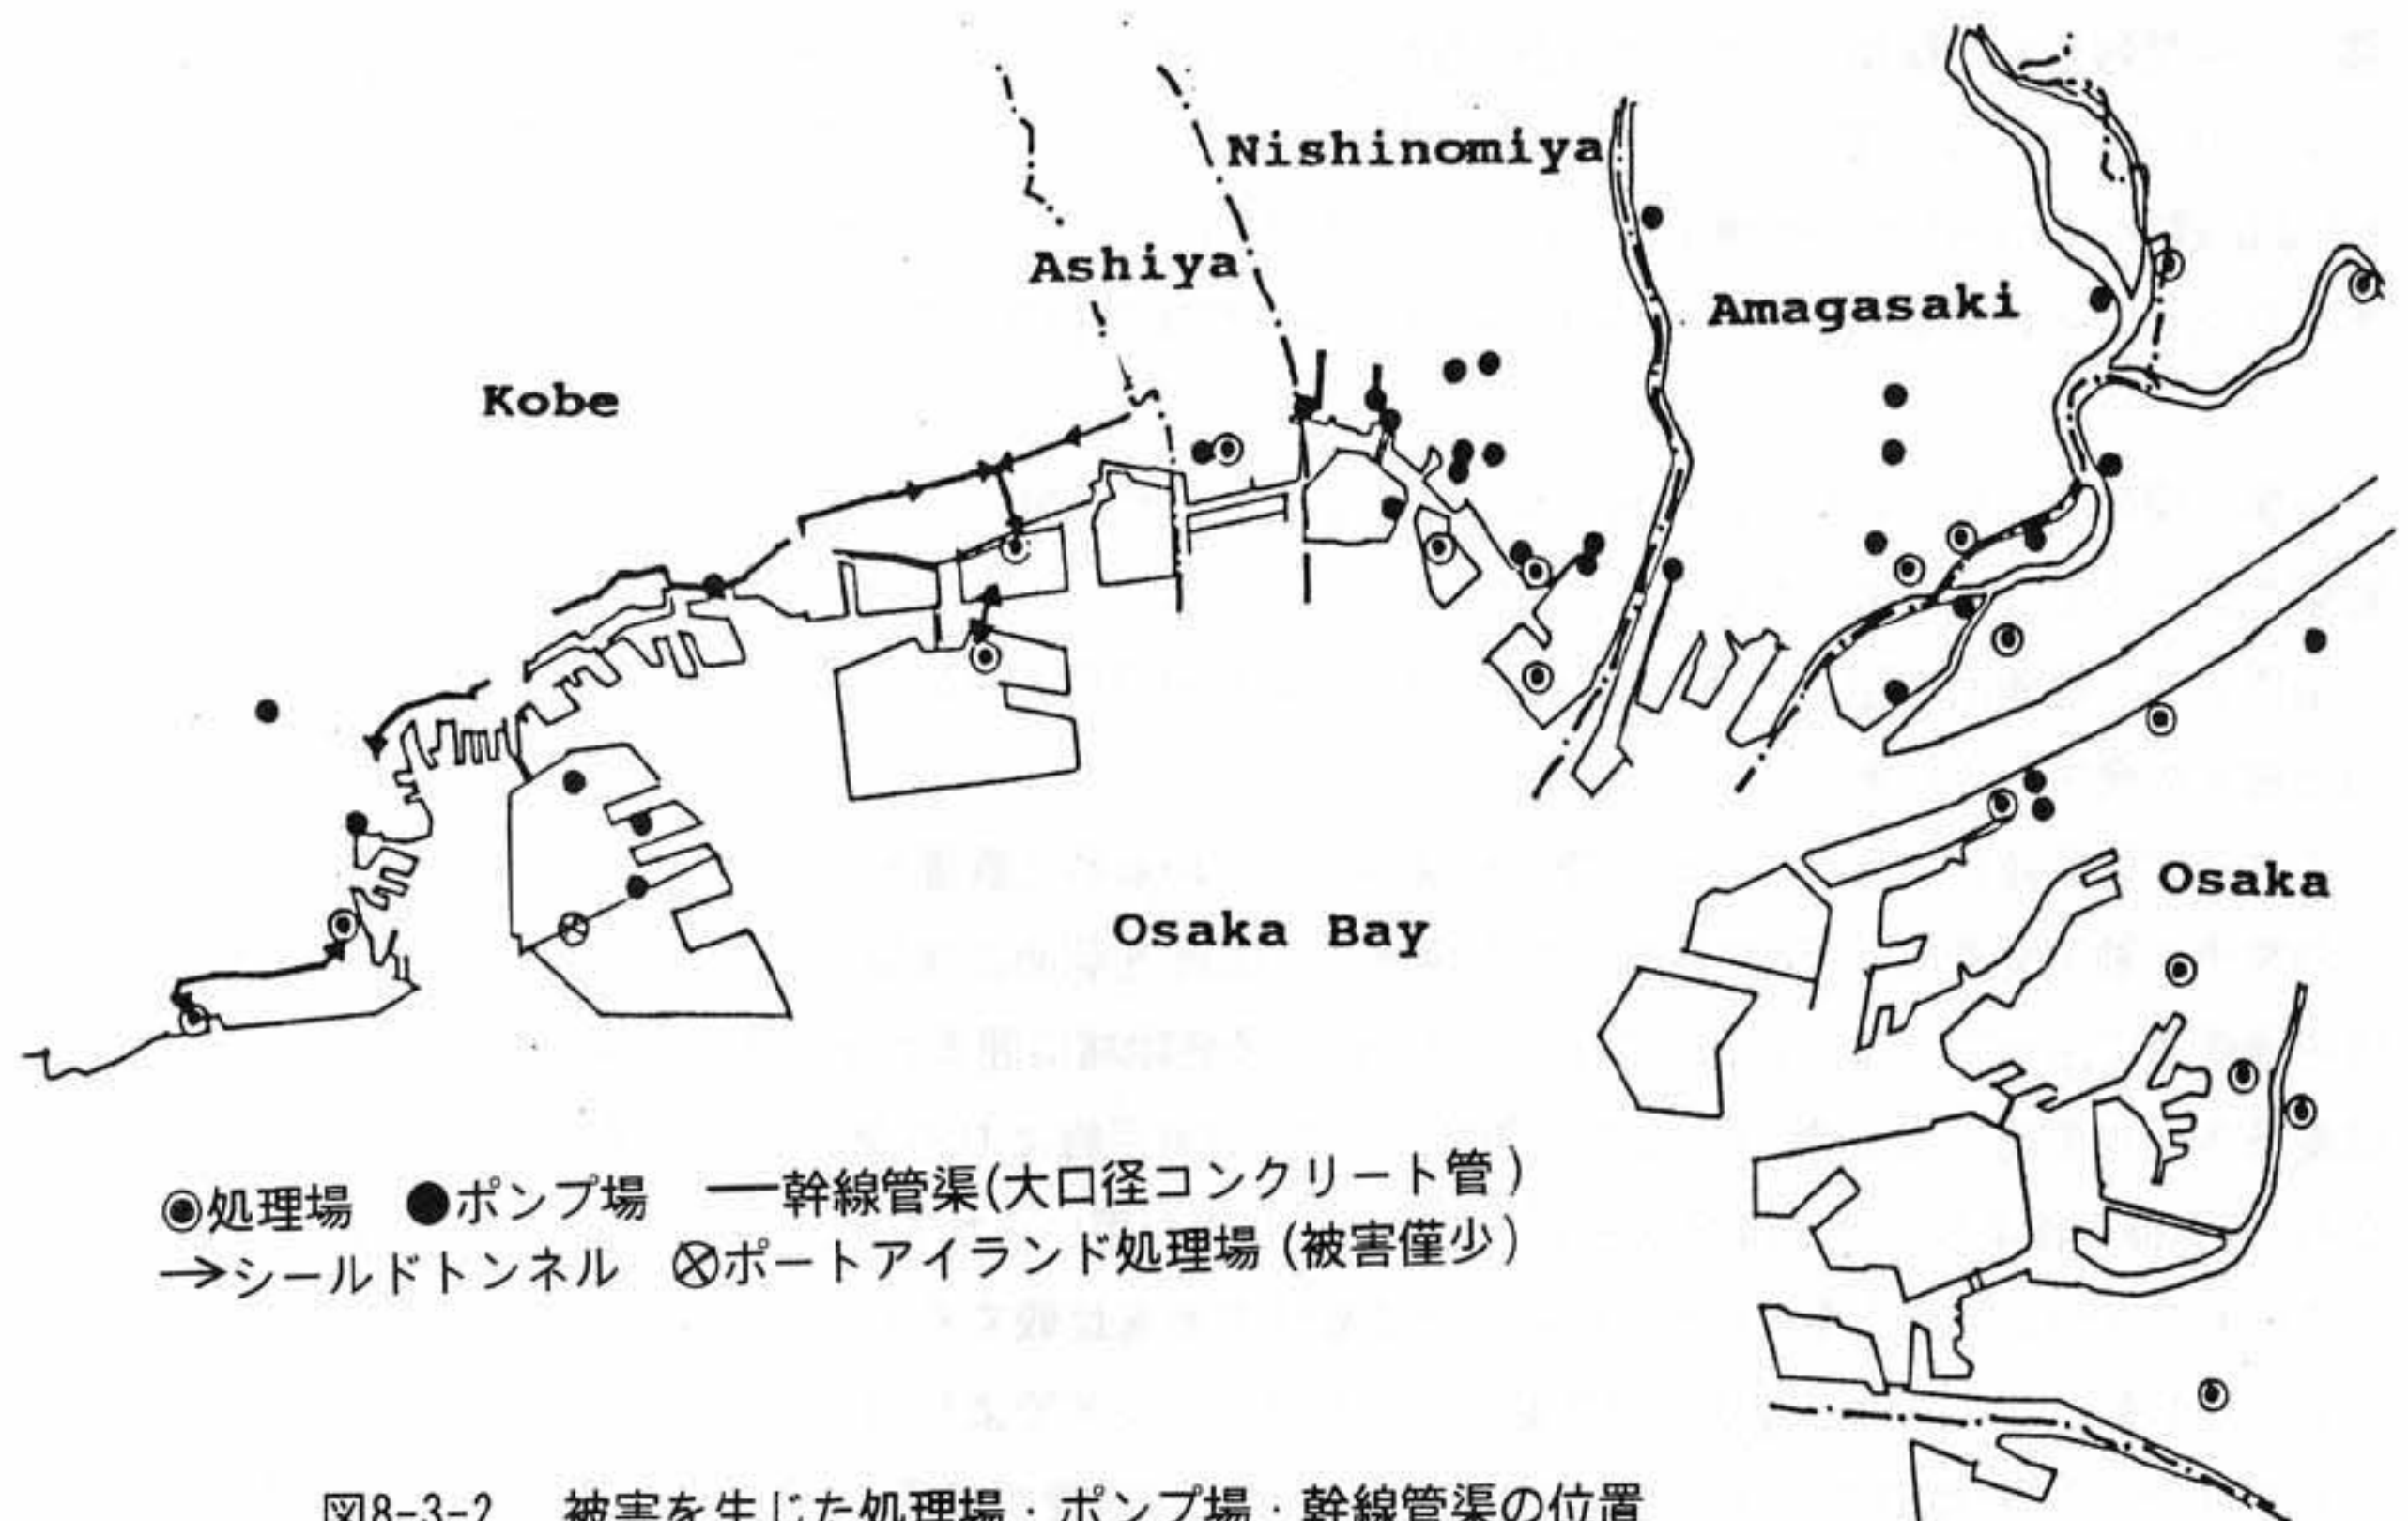
図8-3-2 被害を生じた処理場・ポンプ場・幹線管渠の位置

処理場・ポンプ場では図8-3-2に示したように、29処理場のうち19箇所、181ポンプ場のうち32箇所被害が生じ、一時的に機能がストップした。土木・建築構造物の被害として共通するものは、流入渠・放流渠・送水管の構造物との接続部でのせん断による破断、ならびにこれらの目地の開口による漏水と土砂の堆積であり、流入渠からの土砂の大量流入によるポンプ機能の停止も多く見られた。特に、東灘処理場の被害は後述するように甚大で、汚水処理用の沈殿池・曝気槽のクラックや基礎杭の破損、污泥処理タンク類の傾斜と基礎杭の破損、管廊の水没、流入渠・放流渠・送水管の破損によって3カ月にわたって機能が停止した。また、尼崎市東部第2浄化センターでも、沈殿池にクラックが発生したため、溢水を生じた。なお、宮城県沖地震では2処理場のうち1箇所、35ポンプ場のうち11箇所が被害を受け、今回の地震で見られたのと同様に管渠が構造物との接続部でせん断破壊した例が多かった。

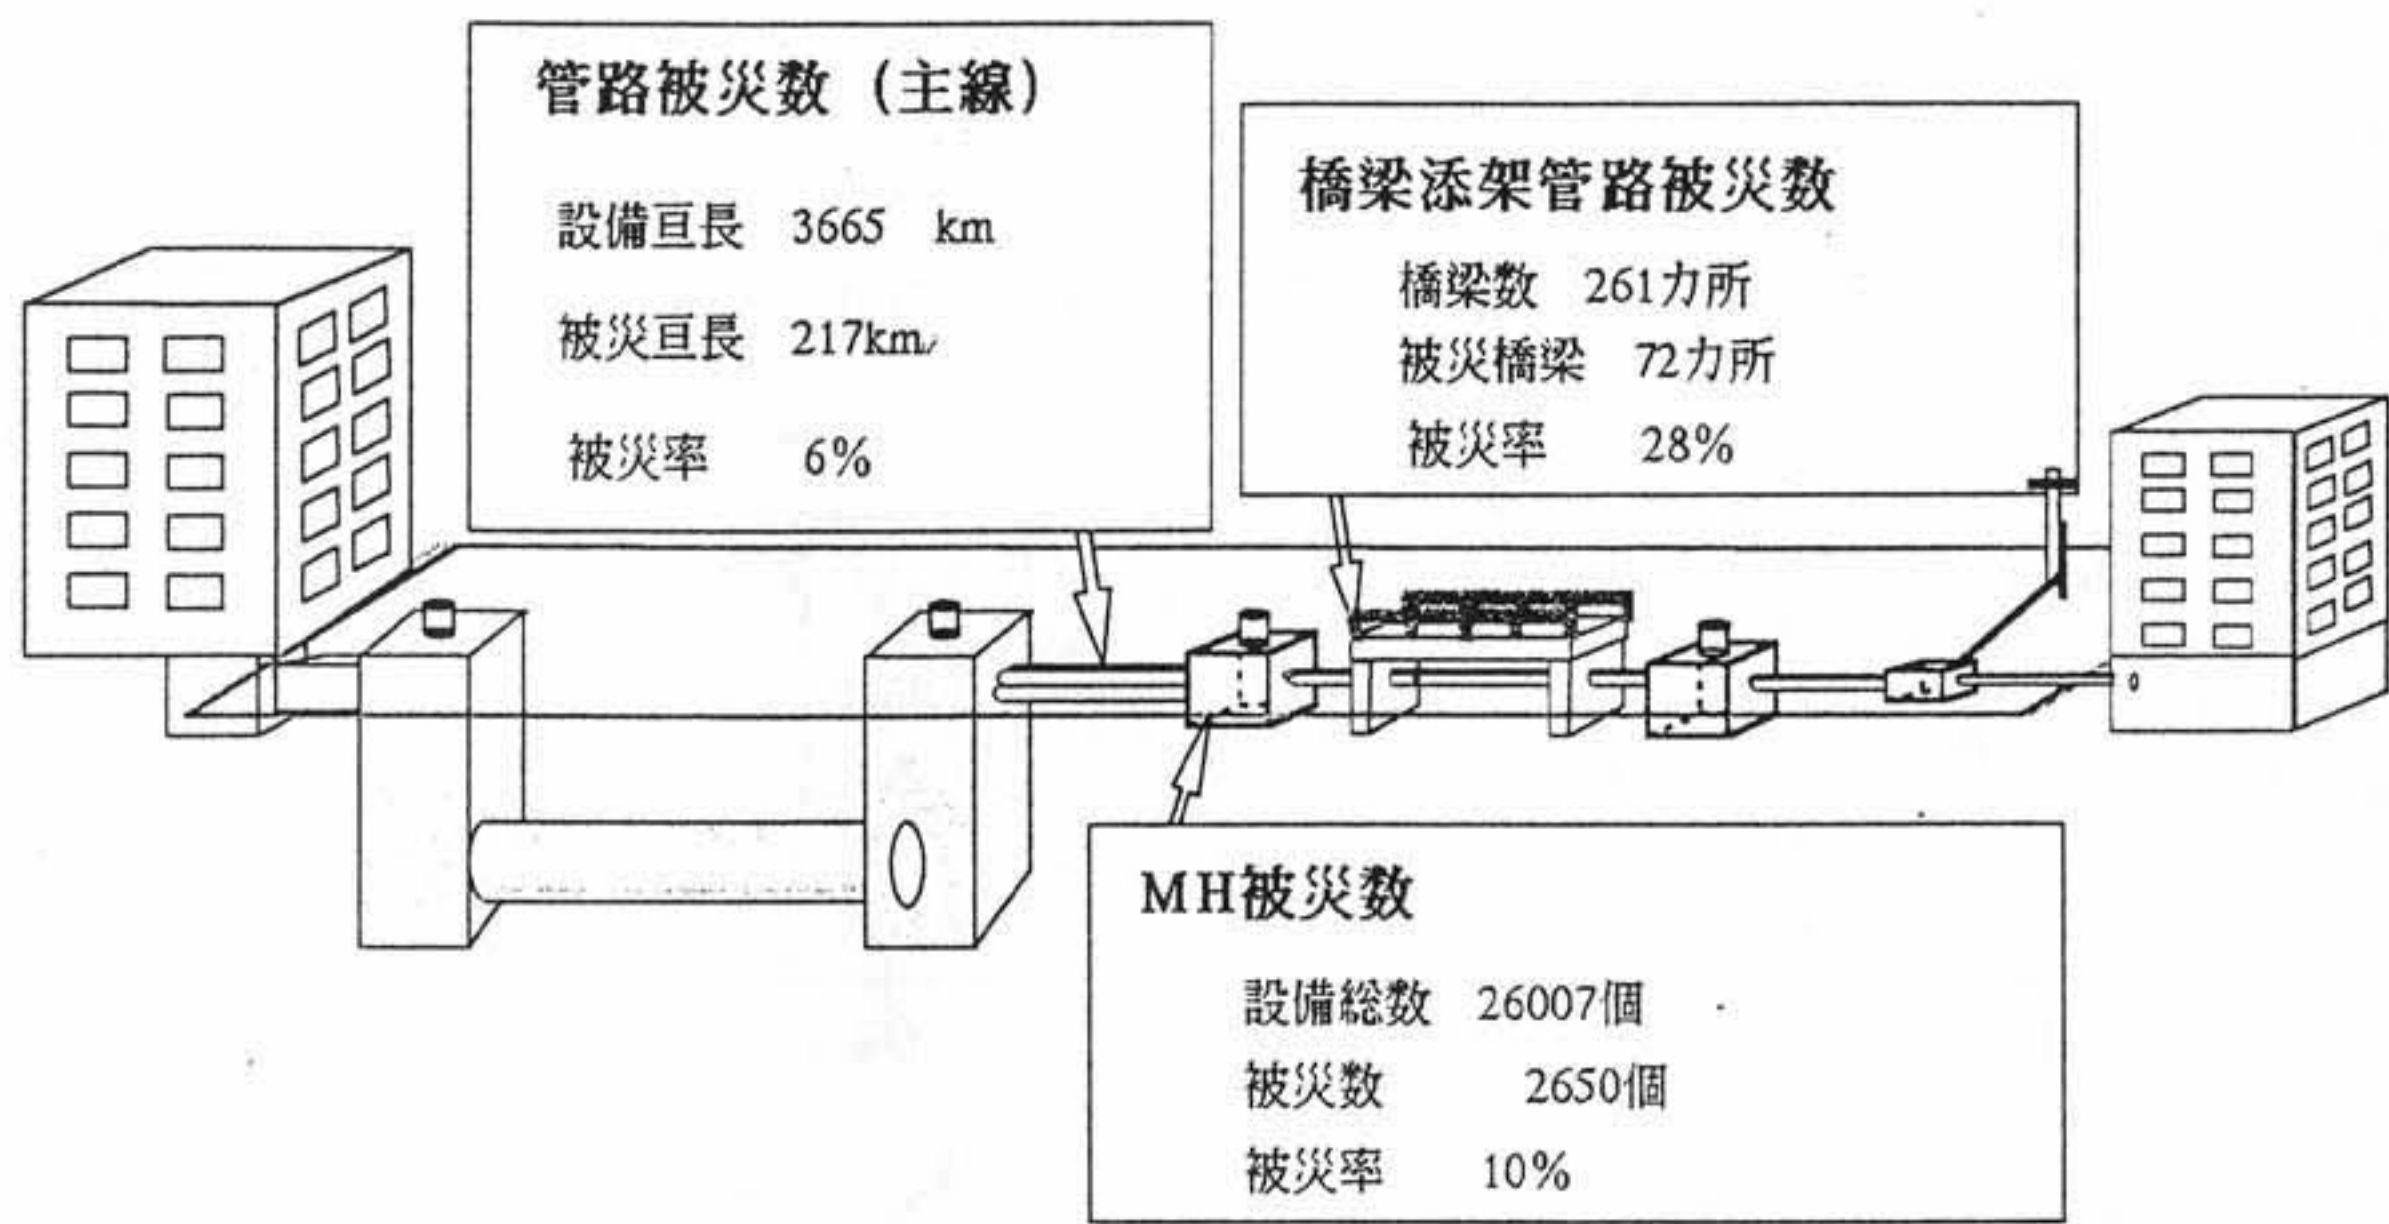
図8-4-4 通信設備の被害総括

被害の総括は8. 4. 2の(2)の区域以外に地表状況等から判断した調査結果も含めてとりまとめた。それが、図8-4-4で、マクロ的には管路設備は約6%、マンホールは約10%、さらに橋梁添架管路は約28%の被害が発生した。

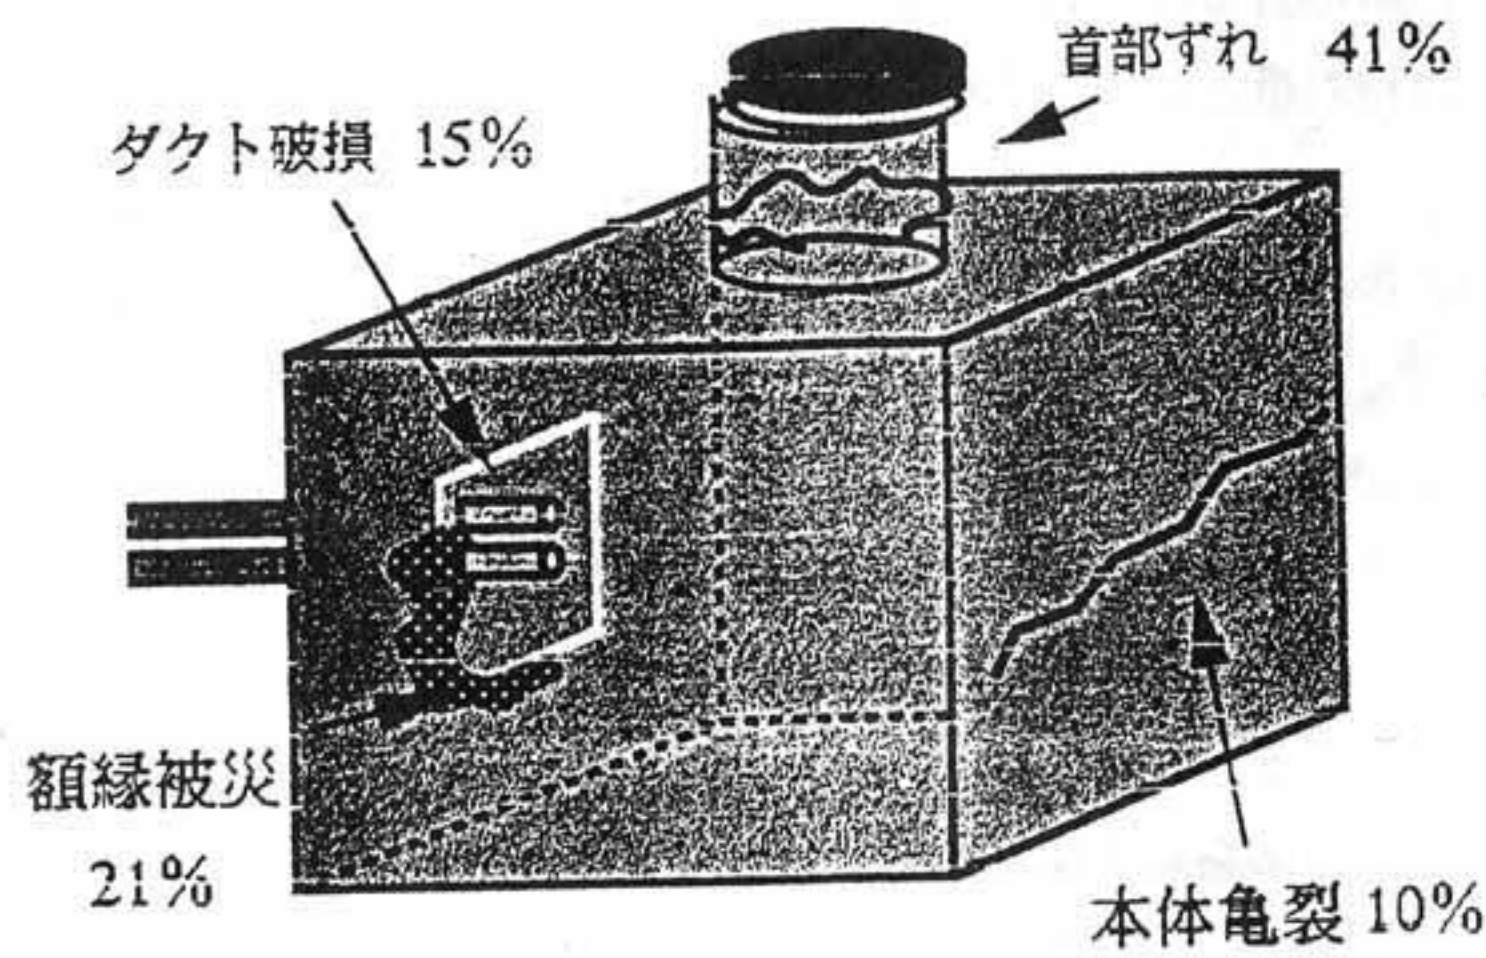
図8-4-5 マンホールの被害概要

マンホール、ハンドホールの主な部位毎の被災状況は図8-4-5、図8-4-6に示すとおりで、地表面にある蓋及び首部の被災が多かった。このことは地中と地表面との変位量の違いに起因するとともに、構造的にも首部はマンホール本体のボックス上にリングブロックを積み重ねて路面との高さ調整が出来ることを目的としており、マンホール本体と緊結ないしは剛結されていない。すなわち、変位に対してフリーである。しかしそれ故に補修も容易である。

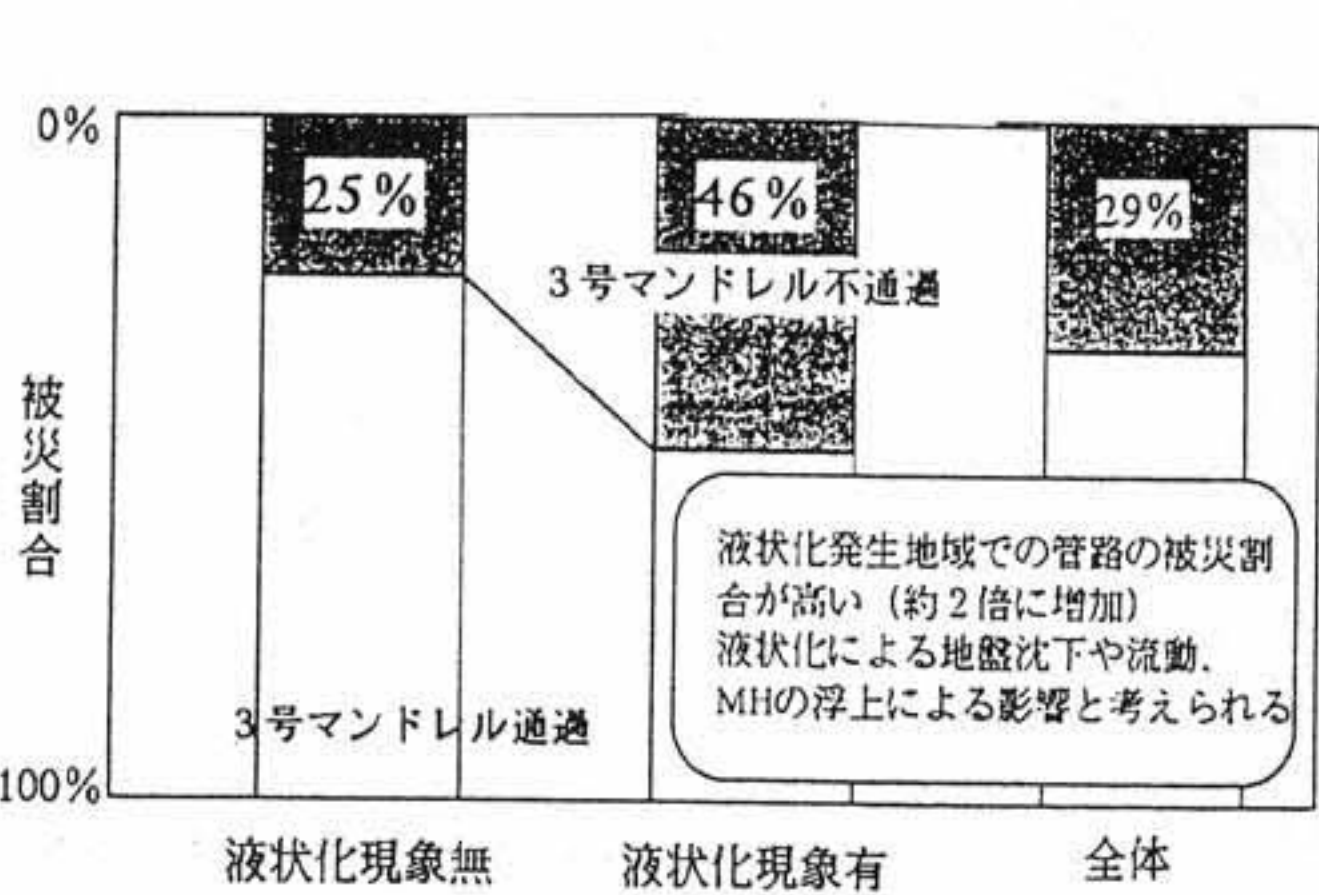
図8-4-10 管路の被災状況

マンホールと管路について全調査地域を対象に、液状化現象が発生した地盤か否かで分類したものが図8-4-10、図8-4-11である。このことから、一般的にマンホール、管路ともに液状化が発生した地域ほど被害が多いことが分かった。

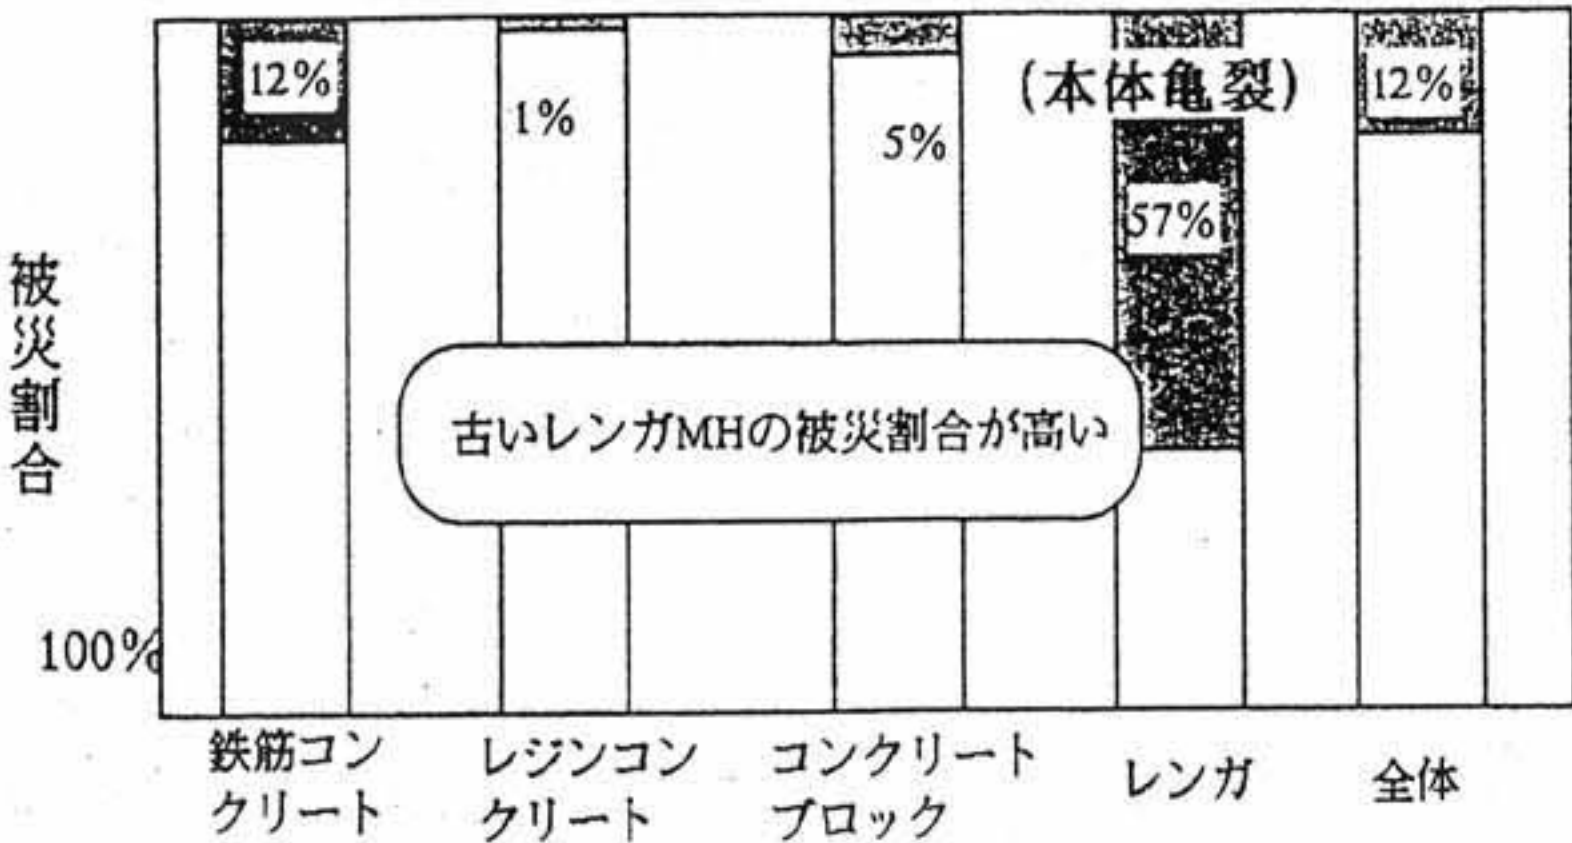
図 8－4－12 マンホール構造別被災状況

マンホール材質別の被災状況を図 8－4－12 に示した。これによると現在建設していないレンガ作りの被害率が大きかったが、その他の材質には特に顕著な差異はなかった。R C 構造で率が高いのは、設備の絶対量が圧倒的に多いためで、材質的な違いによるものではないと考えられる。

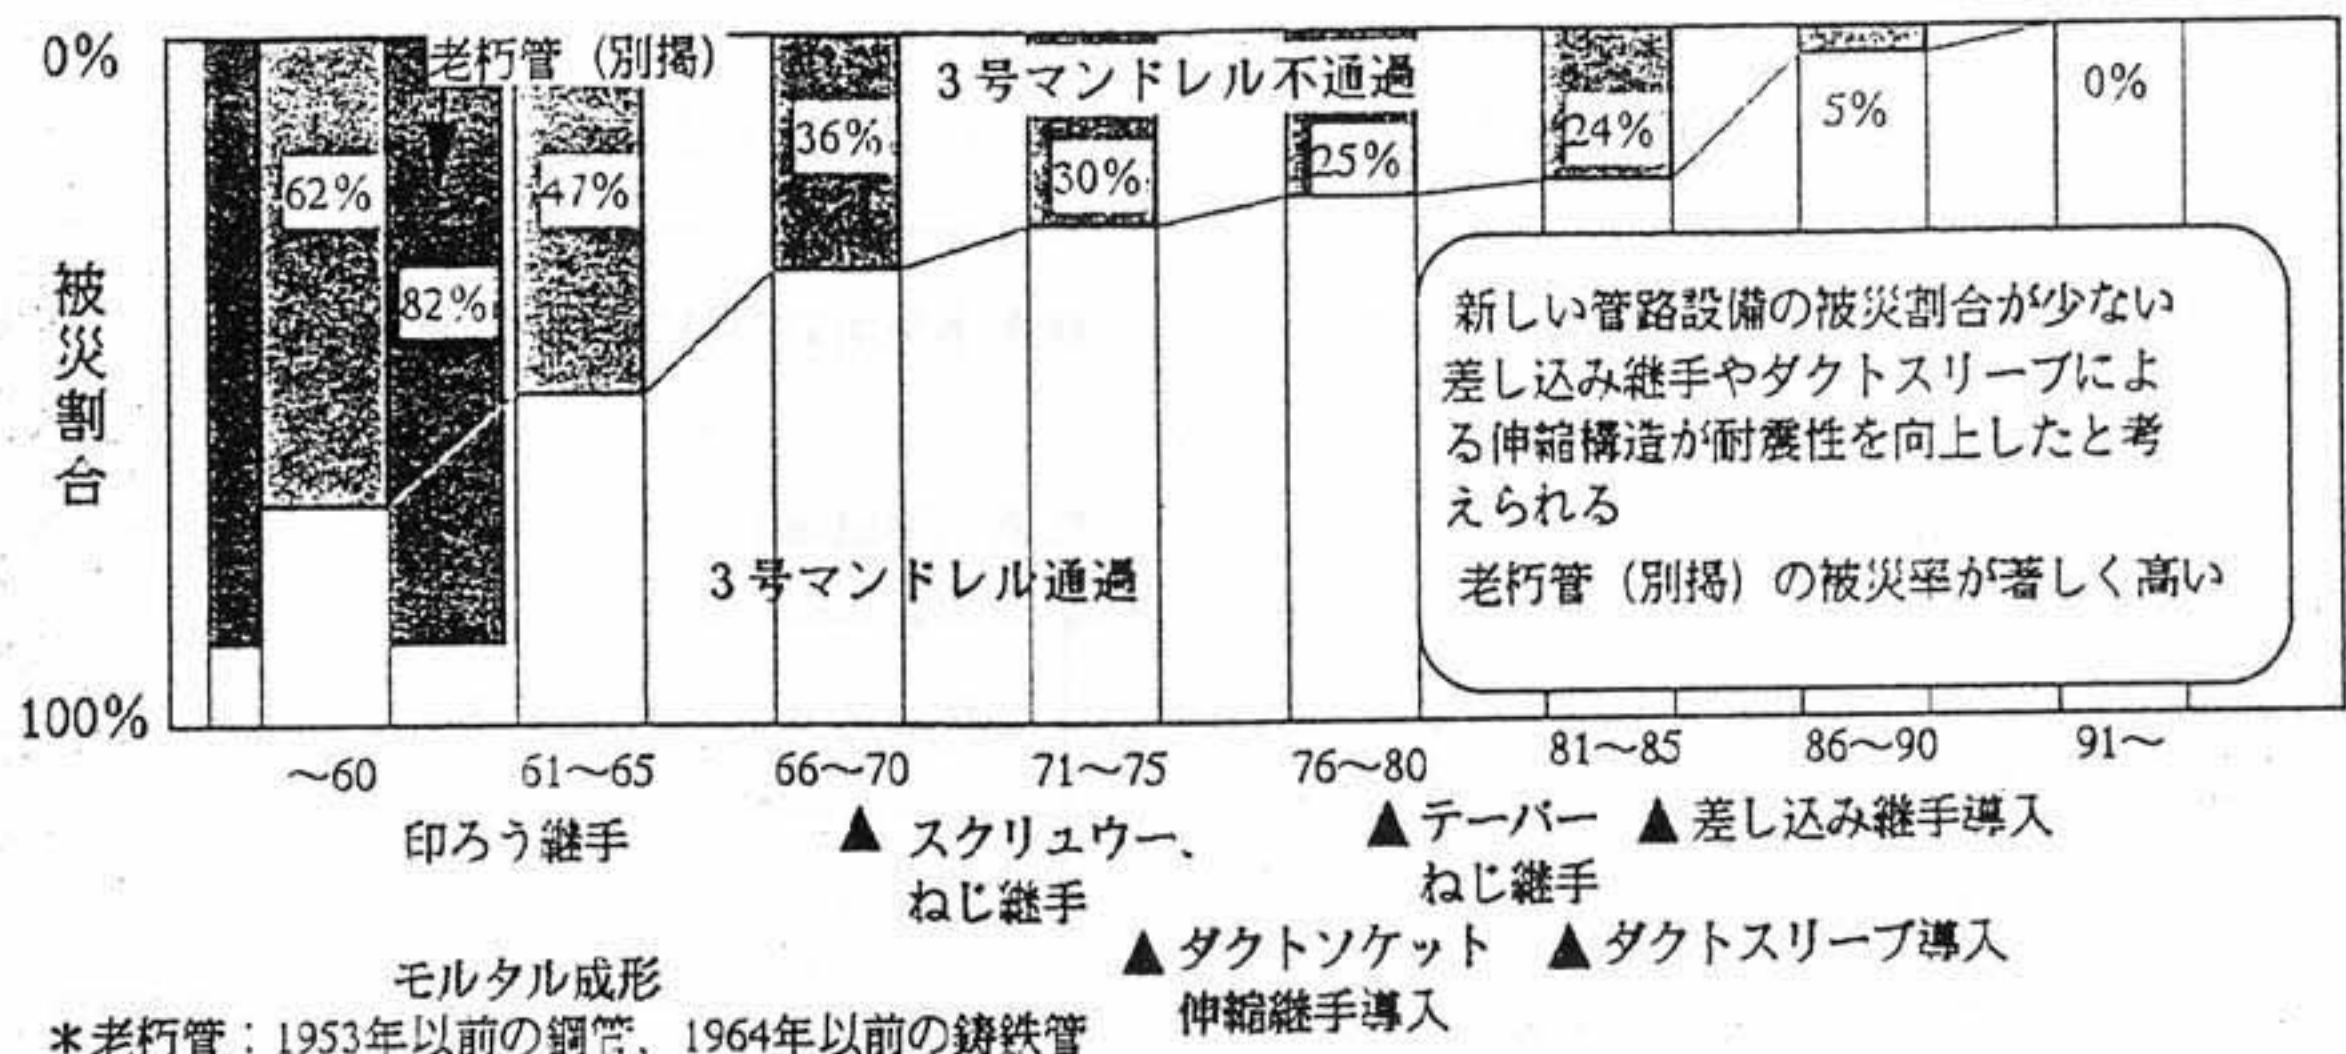
図8-4-13 管路の建設年度別被災状況

管路設備の建設年度別分類を図8-4-13に示した。これによると1981年以降ダクトスリーブや差し込み継ぎ手等の耐震対策を施した設備を導入することによって従来の工法と比較して著しく耐震性が向上したと言える。この基本的な考えは、部材間に移動しろ、すなわち適当な伸縮余長を持たせる設備構造とすることが効果的であったと推測される。

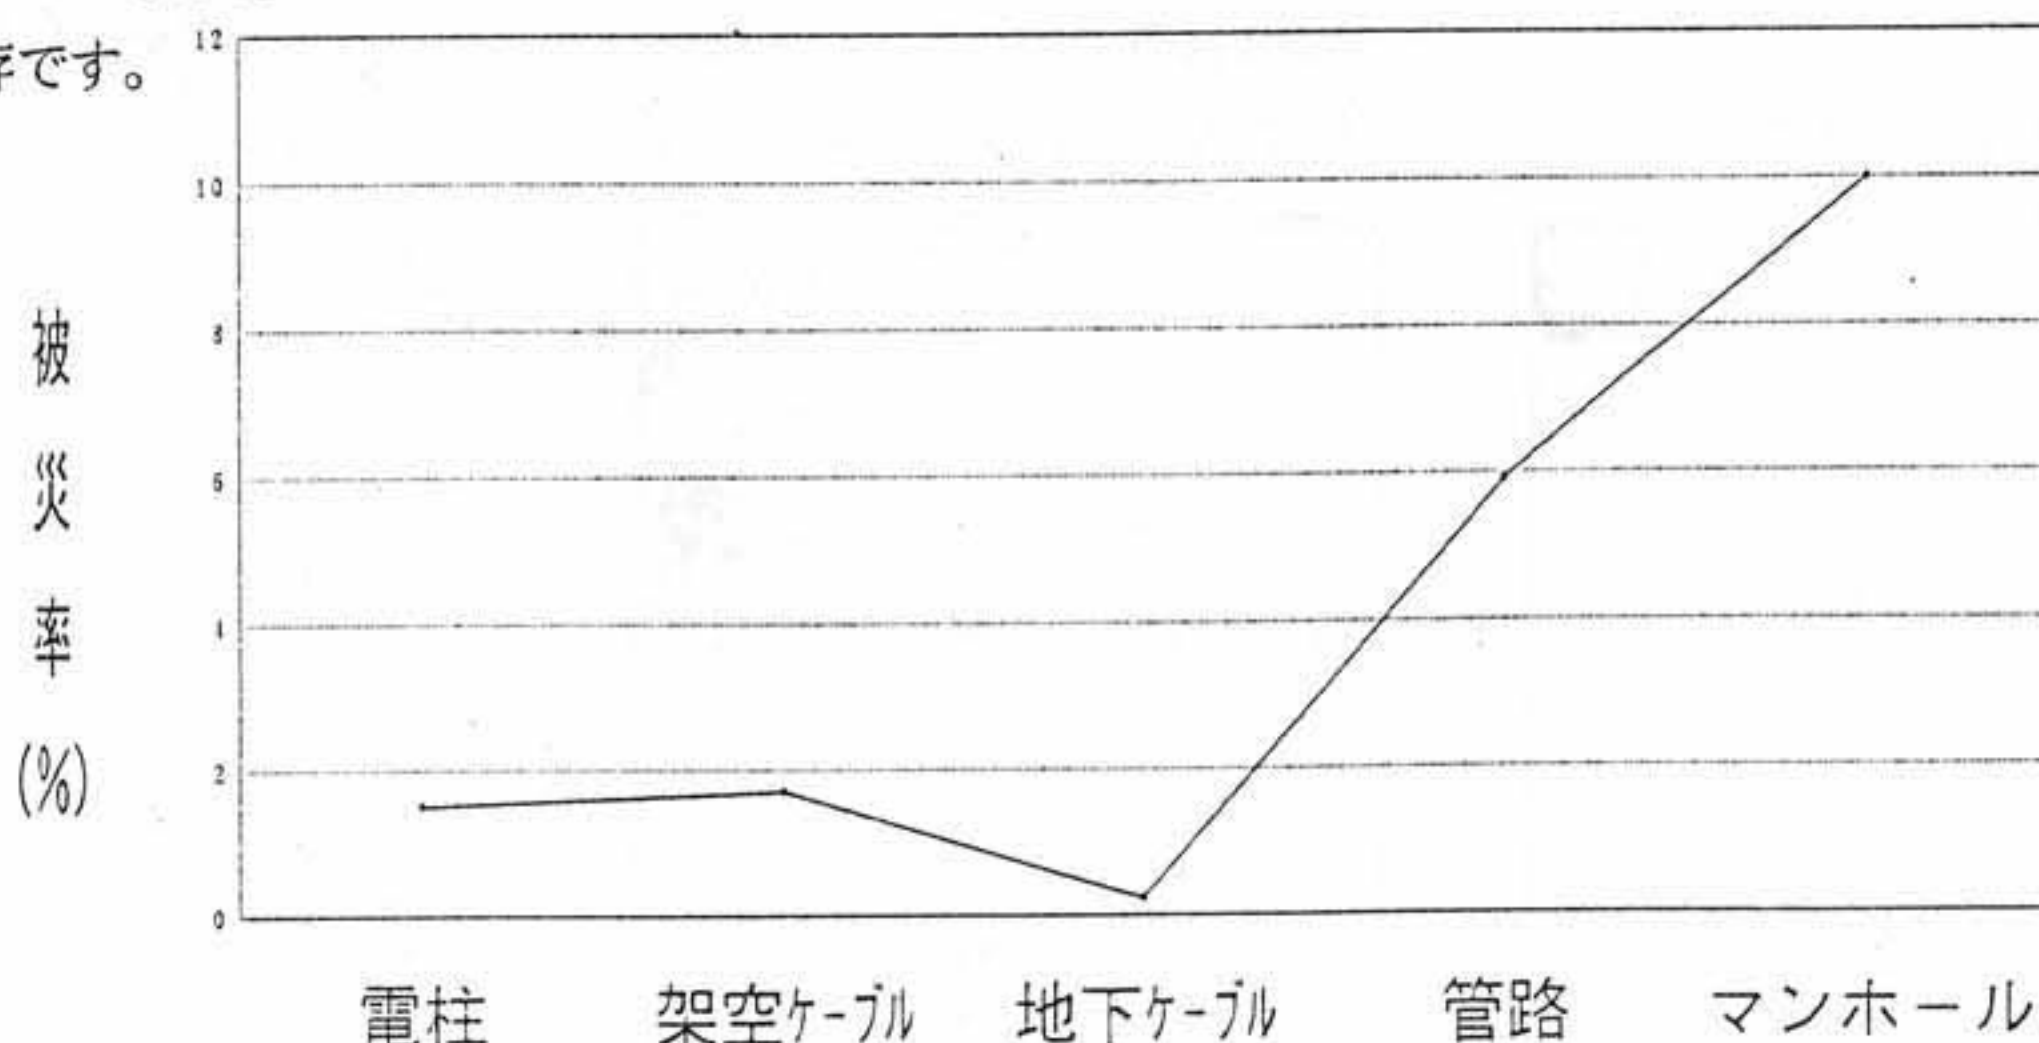
図8-4-14 屋外設備の被災率

NTTの屋外設備全体の被災率を図8-4-14にまとめた。これから通信土木設備の被害は電柱に比べて大きかったが、ケーブルに与える影響は地下設備の方が少なかった。すなわち通信土木設備はケーブルの器の役目を果たし、通信の確保に貢献することができた。しかしながら、震災時に通話が確保出来ない事態がかなり長時間にわたり発生した。このことは、お客さま各戸へのケーブルの切断、全国からの震災地へのコールが膨大であり交換機的能力を遙に上回った、またバックアップ電源の被災等の原因によるものである。ライフライン事業者として今後屋外設備の復興・改善だけでなくトータルとして地震に更に強い設備作りに励む所存です。

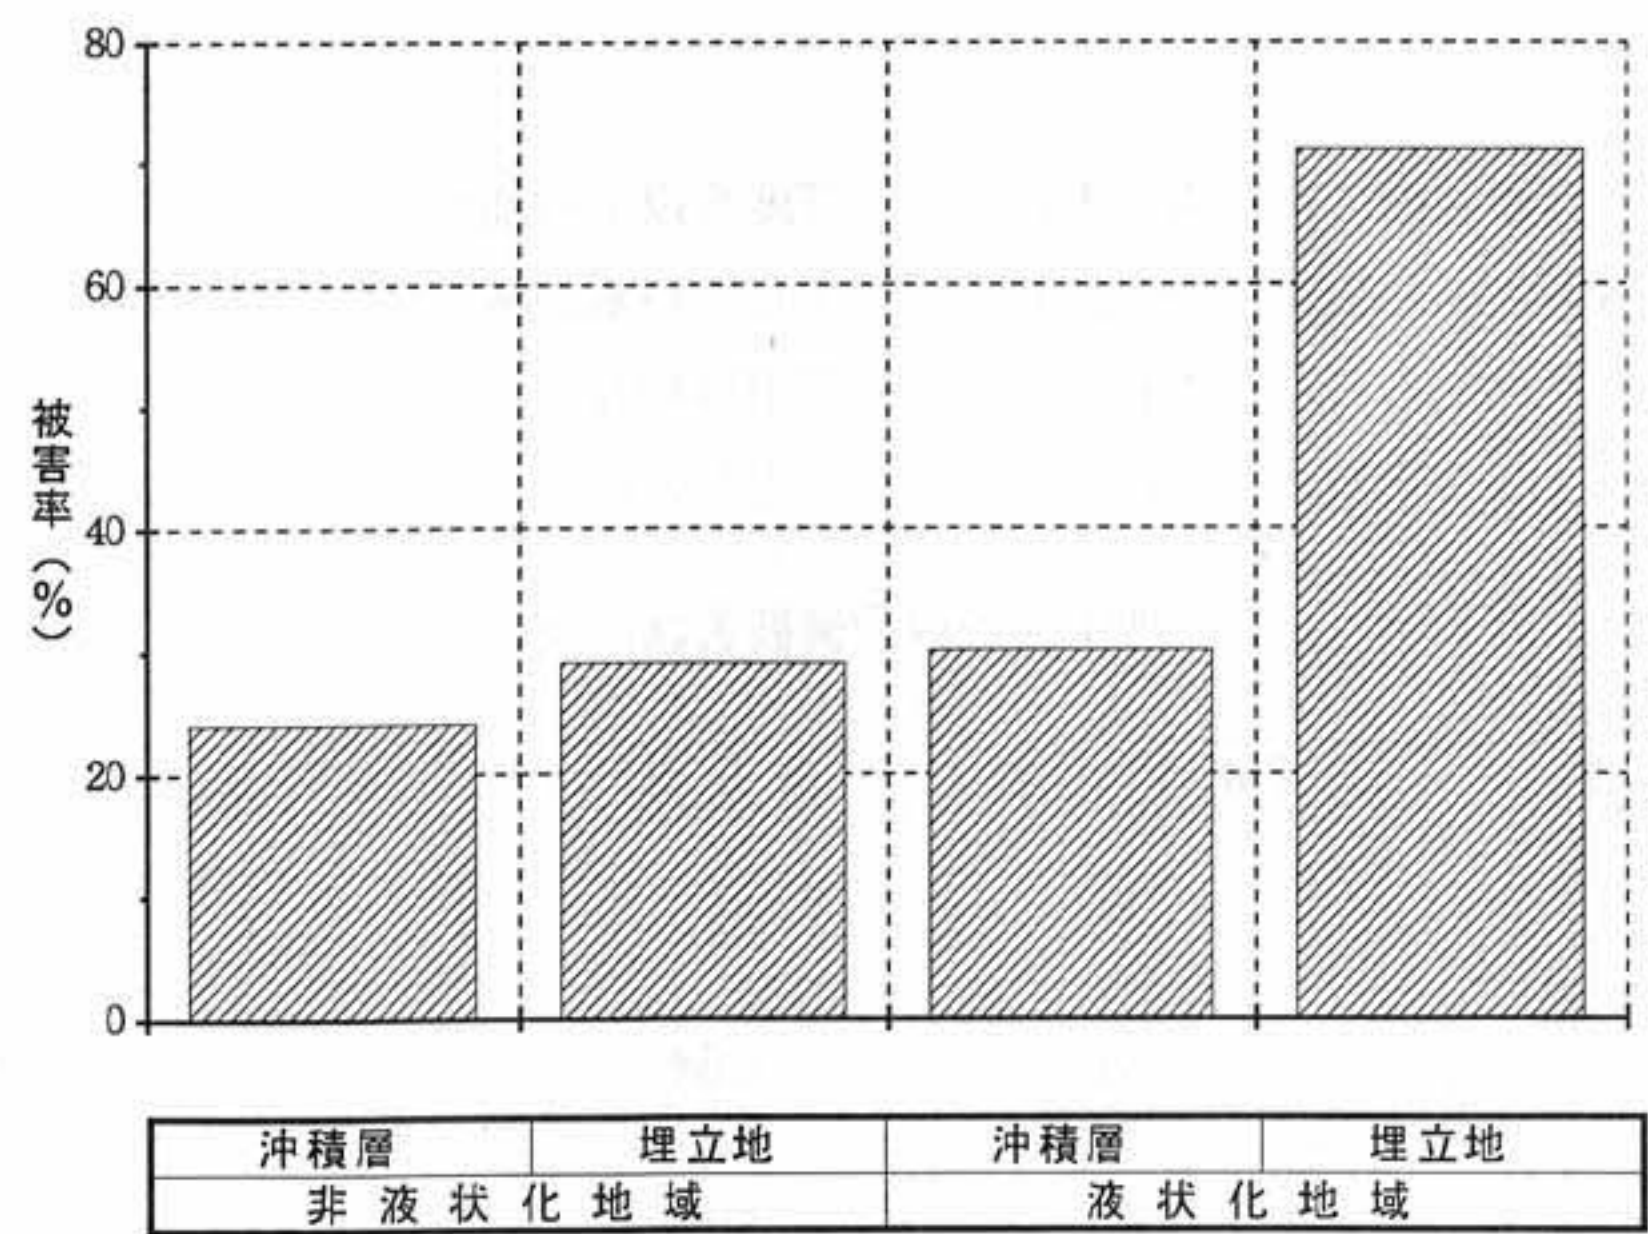
図8－5－2 AP（石綿セメント管）管路の被害率

次にAP管路について、液状化の有無で被害率をまとめたものを図8－5－2に示す。沖積層、埋立地ともに液状化地域の被害率が非液状化地域に比べて高く、特に、埋立地においては液状化地域の被害が約2.4倍になっている。また、液状化地域における被害の様相としては段差（管路の一断面で管路に破断が発生し、断面方向にずれているもの）の被害が多かった。同様にPFP管路についてまとめたものを図8－5－3に示す。埋立地の液状化地域での被害率が60%と非常に高くなっていることがわかる。

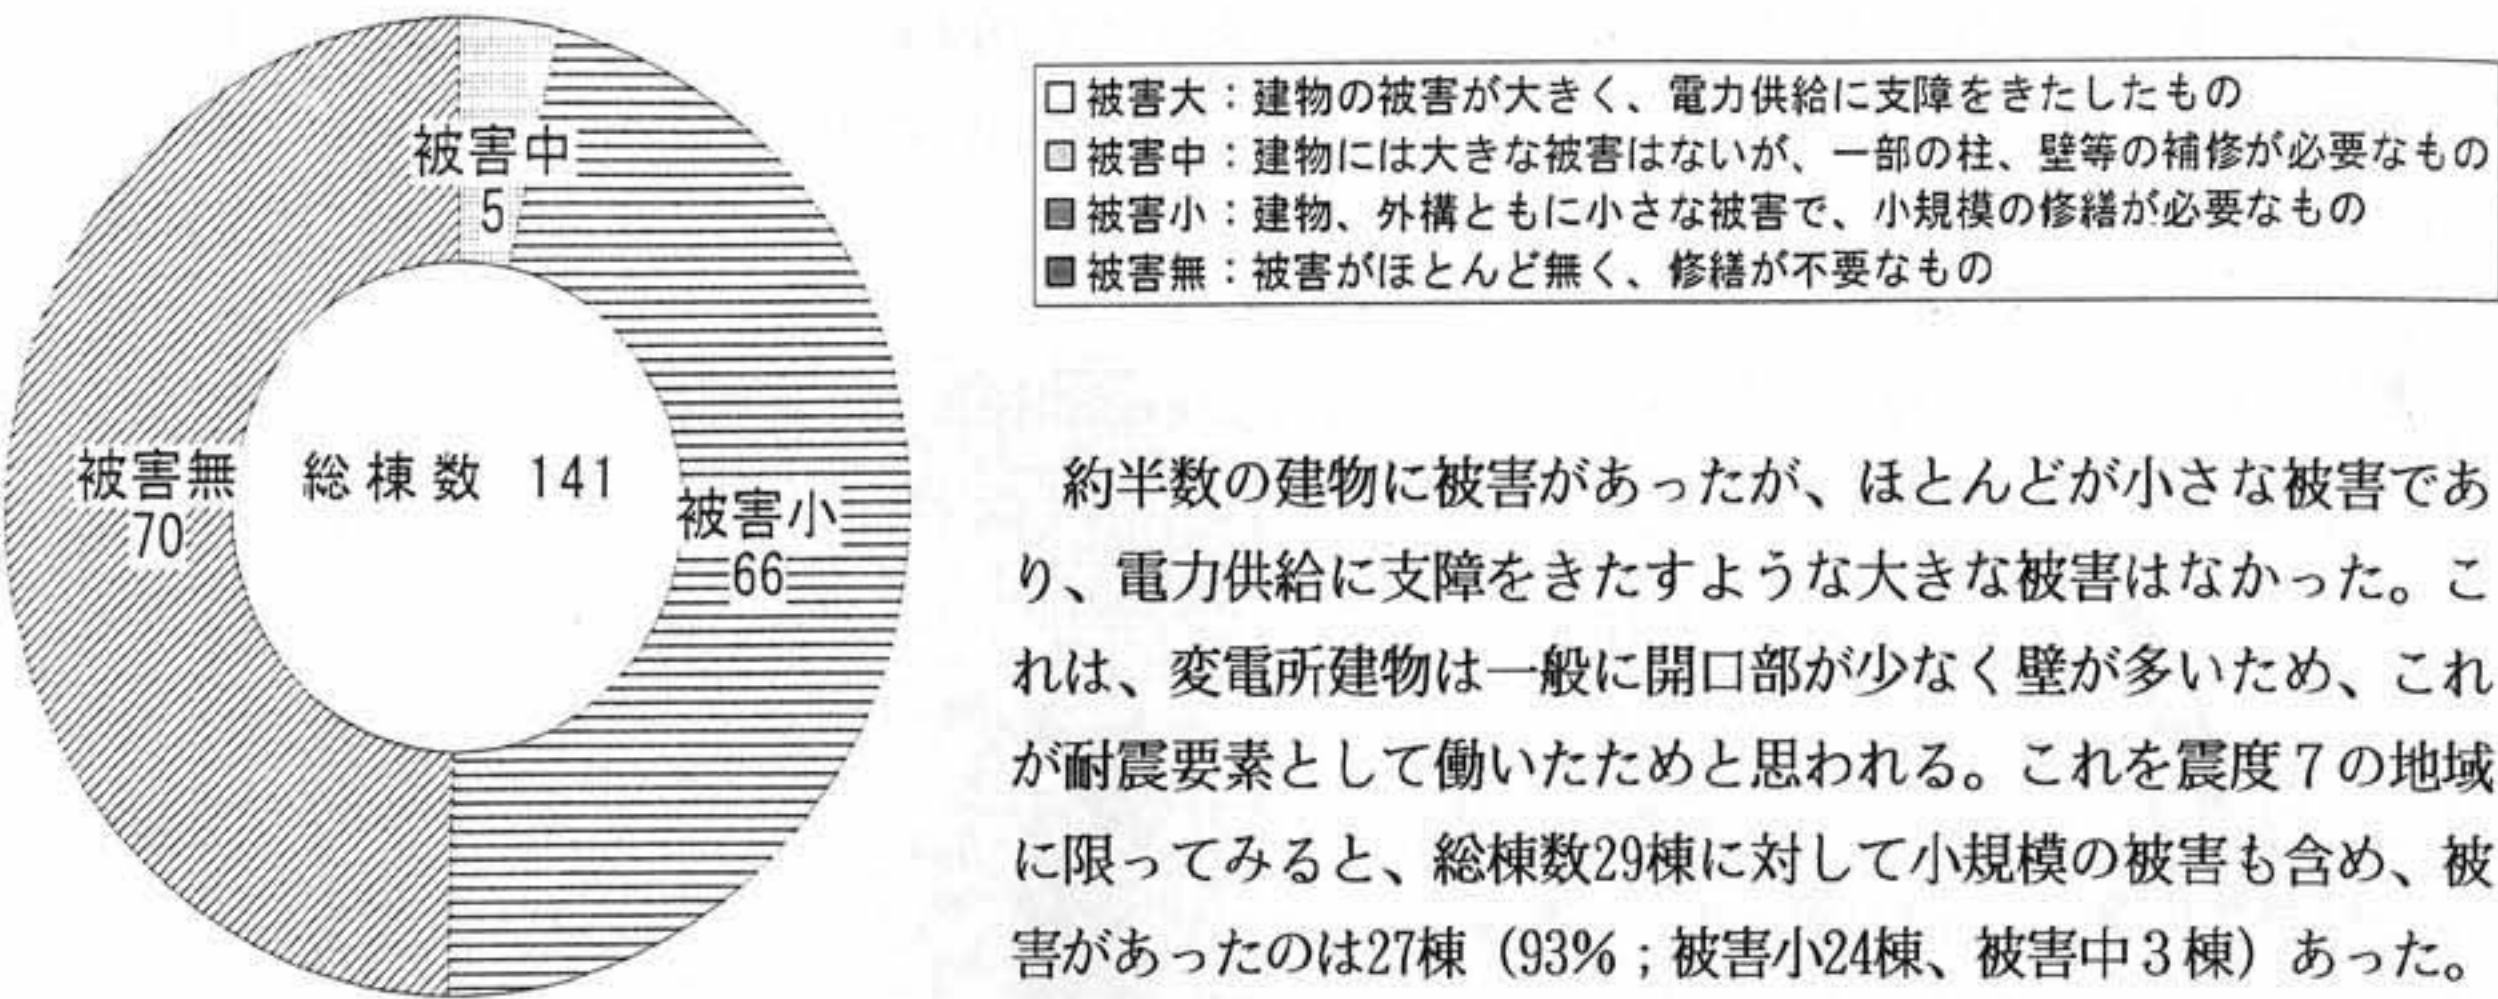
図8-5-4 神戸支店管内全域における変電所建物被害状況

約半数の建物に被害があったが、ほとんどが小さな被害であり、電力供給に支障をきたすような大きな被害はなかった。これは、変電所建物は一般に開口部が少なく壁が多いため、これが耐震要素として働いたためと思われる。これを震度7の地域に限ってみると、総棟数29棟に対して小規模の被害も含め、被害があったのは27棟(93%；被害小24棟、被害中3棟)あった。さらに竣工年度別に調べた結果が図8-5-5である。建築基準法改正後(S56～)の建物についてはほとんど被害がなかった。また、被害が中規模の建物5棟についてみると、魚崎、千歳町、甲南の3変電所についてはいずれも震度7の地域にあり、
