## 8. 1 総 論

今回の地震により、ライフライン施設は多大な損壊を受け、被災地域の住民の生活に深刻な影響を及ぼした。本章では、上水道、下水道、通信、ガス、電力の各施設別に被害調査を行い、施設及び被害の概要、被害の特徴、調査結果の分析についてとりまとめた。また、機能被害よりも、地盤との関連を中心にライフラインの構造被害の状況の調査・考察を行うことを基本方針とした。各担当者は多大のデータを集め、被害の全体像を把握すべく調査を行ったが、本報告において重点的に取り上げる地域として地盤特性の差異などを考慮し以下の4箇所を設定した。

8. 2 水道施設

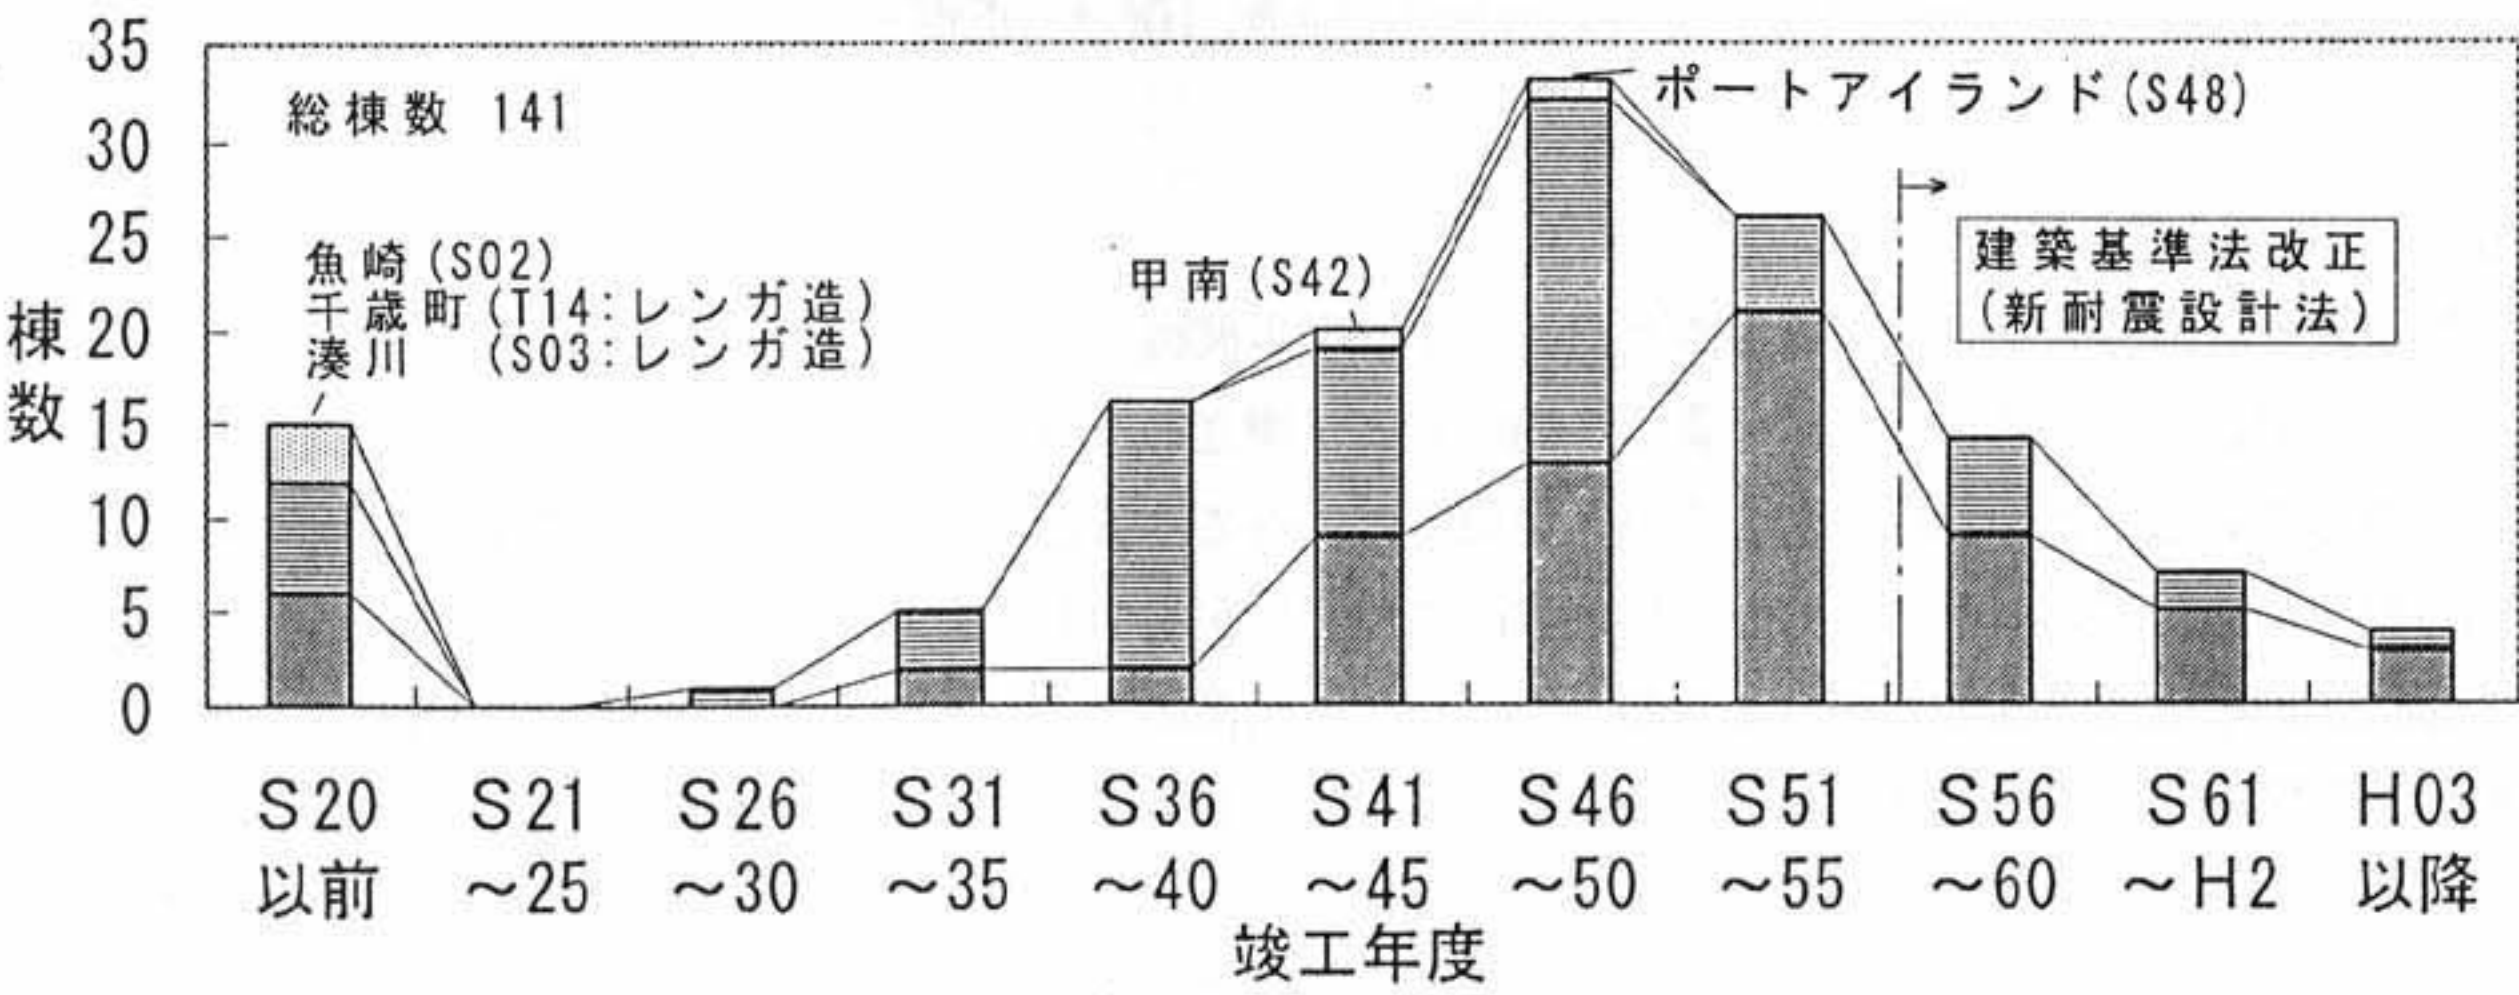
図8-5-5 神戸支店管内における竣工年度別被害状況

約半数の建物に被害があったが、ほとんどが小さな被害であり、電力供給に支障をきたすような大きな被害はなかった。これは、変電所建物は一般に開口部が少なく壁が多いため、これが耐震要素として働いたためと思われる。これを震度7の地域に限ってみると、総棟数29棟に対して小規模の被害も含め、被害があったのは27棟(93%；被害小24棟、被害中3棟)あった。さらに竣工年度別に調べた結果が図8-5-5である。建築基準法改正後(S56～)の建物についてはほとんど被害がなかった。また、被害が中規模の建物5棟についてみると、魚崎、千歳町、甲南の3変電所についてはいずれも震度7の地域にあり、

杭基礎ではなかった。また、湊川変電所については、埋立地盤上の液状化地域にあり、レンガ造で杭基礎ではなかった。同じ液状化地域については、ポートアイランド変電所では液状化により変電所敷地が沈下し杭頭が露出するなどの被害(上部躯体には被害なし)があったが、六甲アイランド内にある六甲アイランド変電所での被害はほとんどなかった。この2つの変電所は、構造、基礎型式(杭基礎)等がほぼ同じであり、被害程度の差異については、六甲アイランド変電所のほうは建築基準法改正を見込んだ耐震設計を行った建物であったこと、およびポートアイランド、六甲アイランドの埋立材料特性、地盤改良などが考えられる。

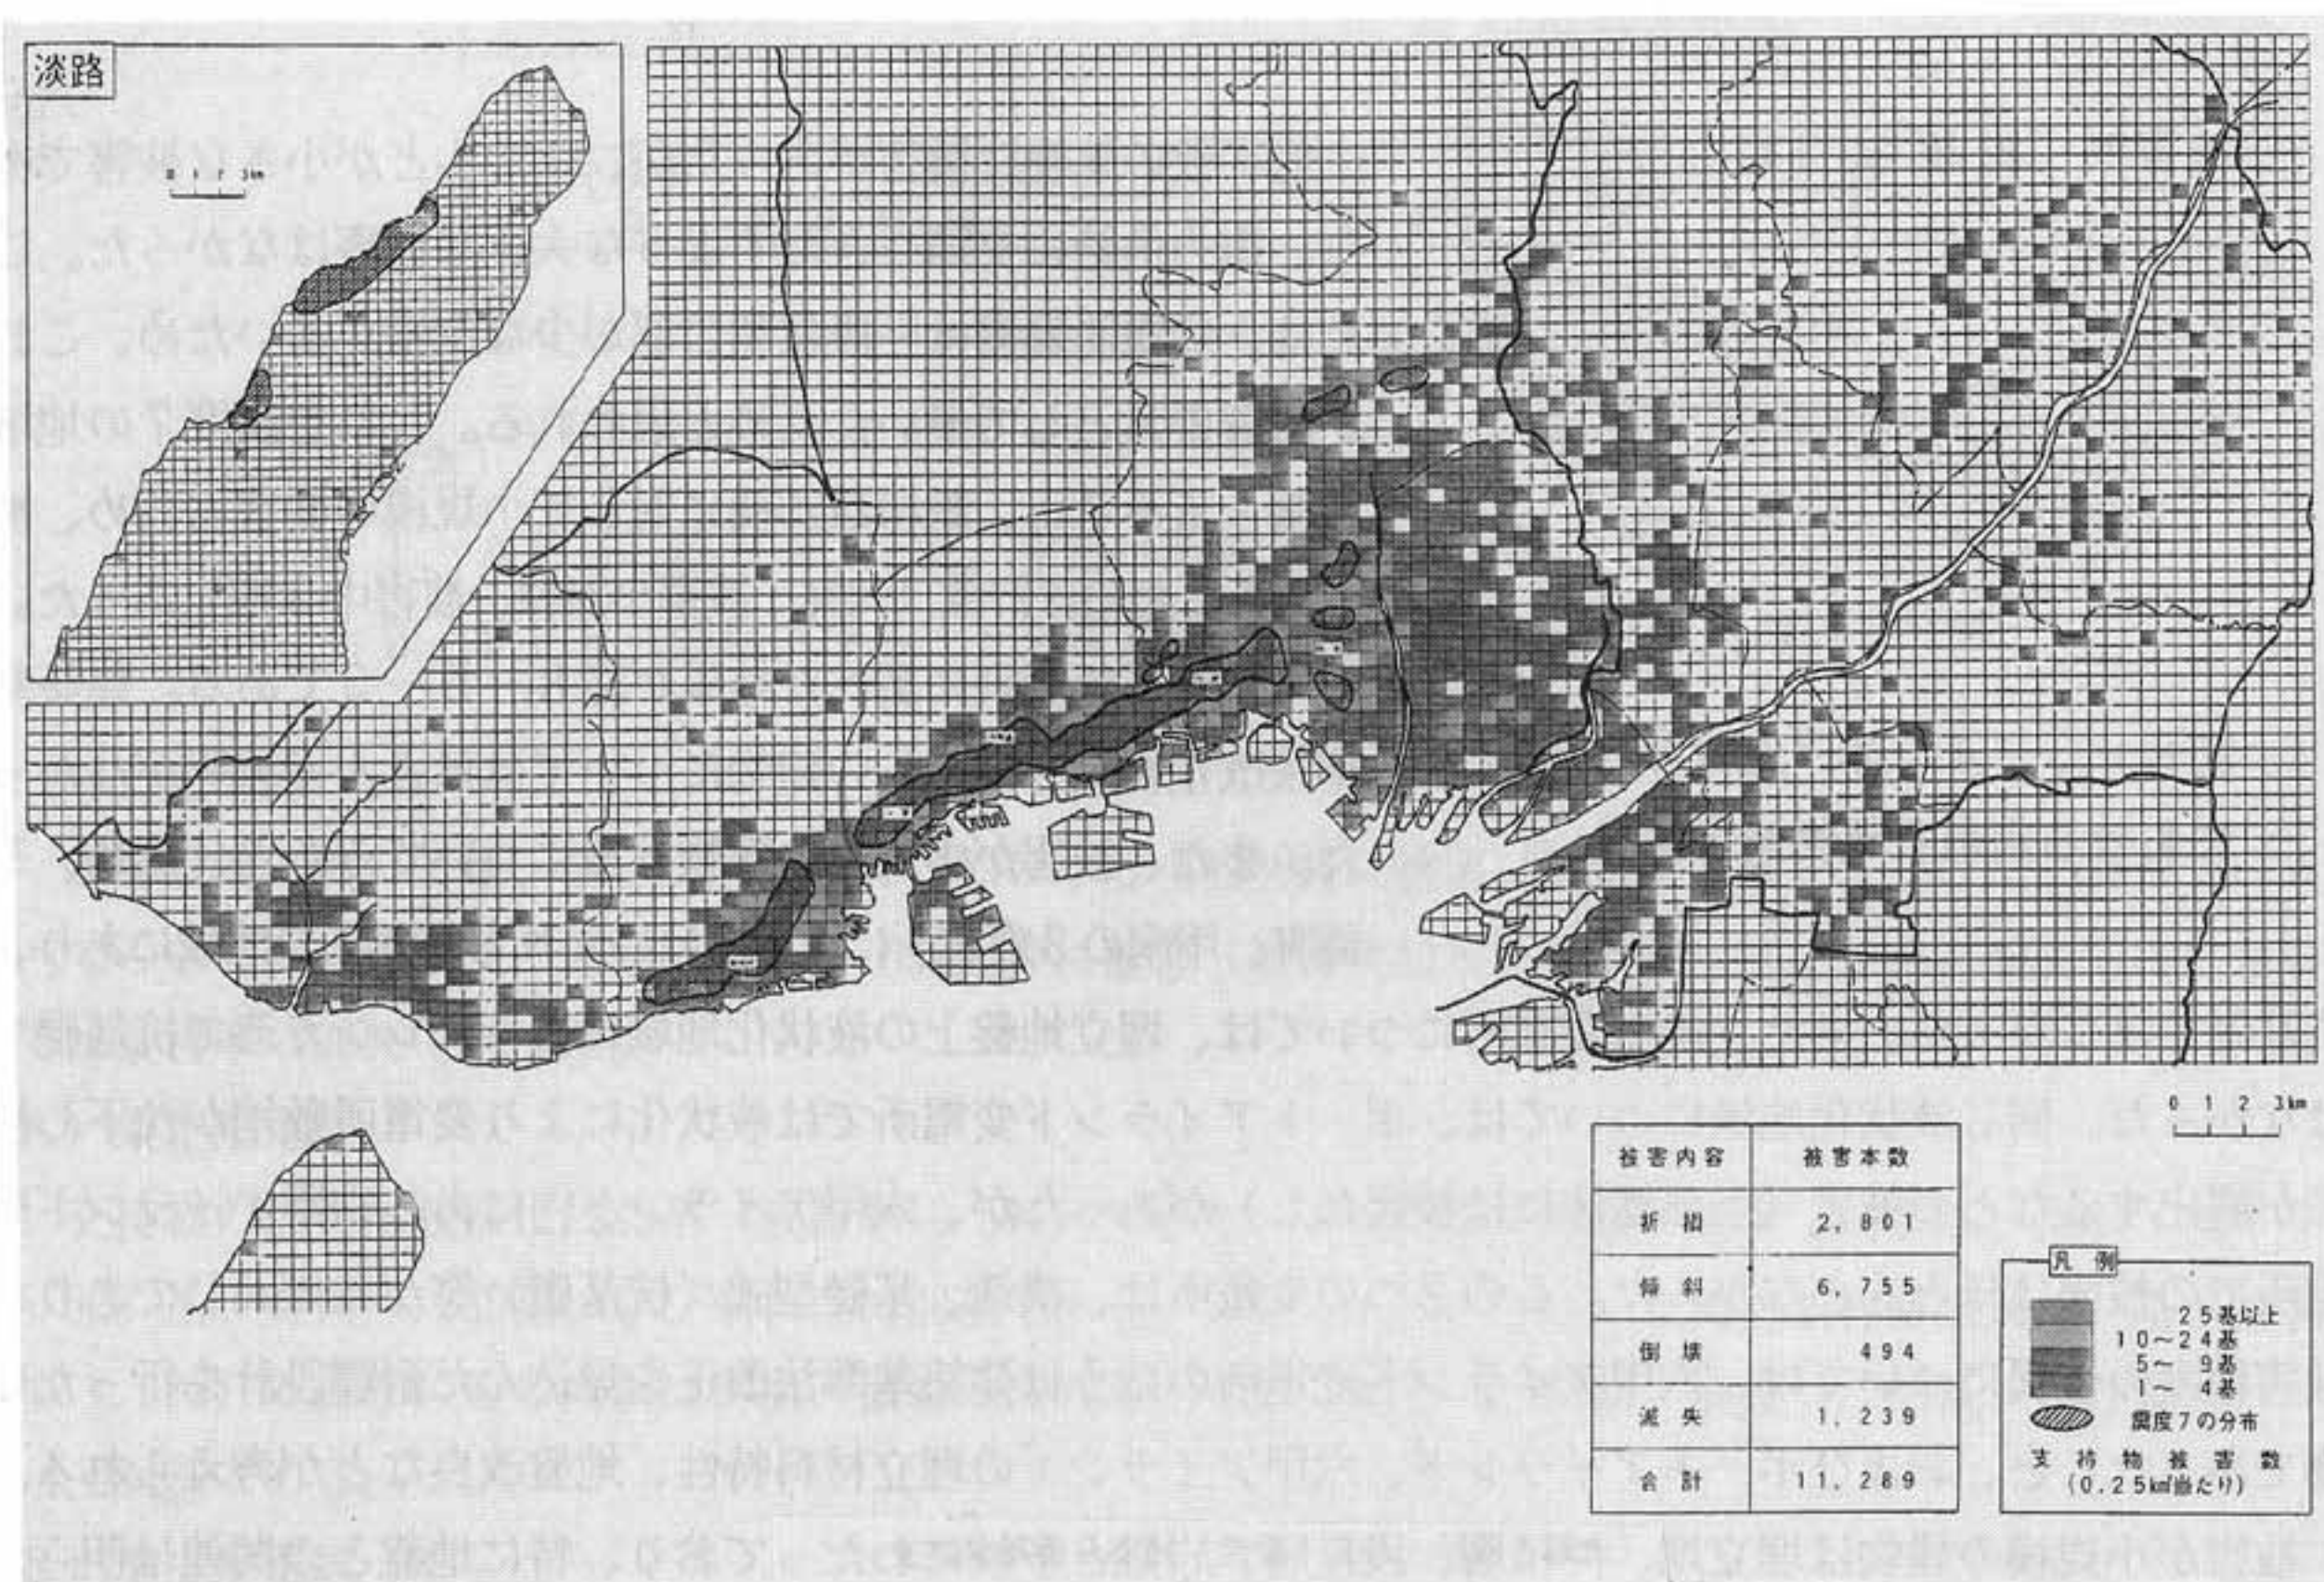
図8-5-6 支持物被害分布図（倒壊・折損・傾斜・滅失）（グラビア参照）

図8-5-6に支持物の被害分布図を示す。支持物の被害としては震度7の地域で特に被害が大きいことがわかる。この地域において詳細に調べた結果、支持物被害（折損・倒壊）については、家屋やその他工作物の倒壊等に巻き込まれたものが約80%をしめていることがわかった。これは、中央開発（株）が行った建物の被害状況調査<sup>1)</sup>のうち超震度7地域（木造住宅の倒壊率が50%以上で鉄筋コンクリート建物の倒壊が多い地域）ともよく対応していることから被害の大部分はこれらの二次災害が原因と思われる。このことは、一般の都市構造物に被害があった箇所、例えば高速道路倒壊地点や陥没した地下鉄駅付近の路線（道路）沿い（いわゆる支持物のみが独立している箇所）においては被害がほとんどないことからわかる。

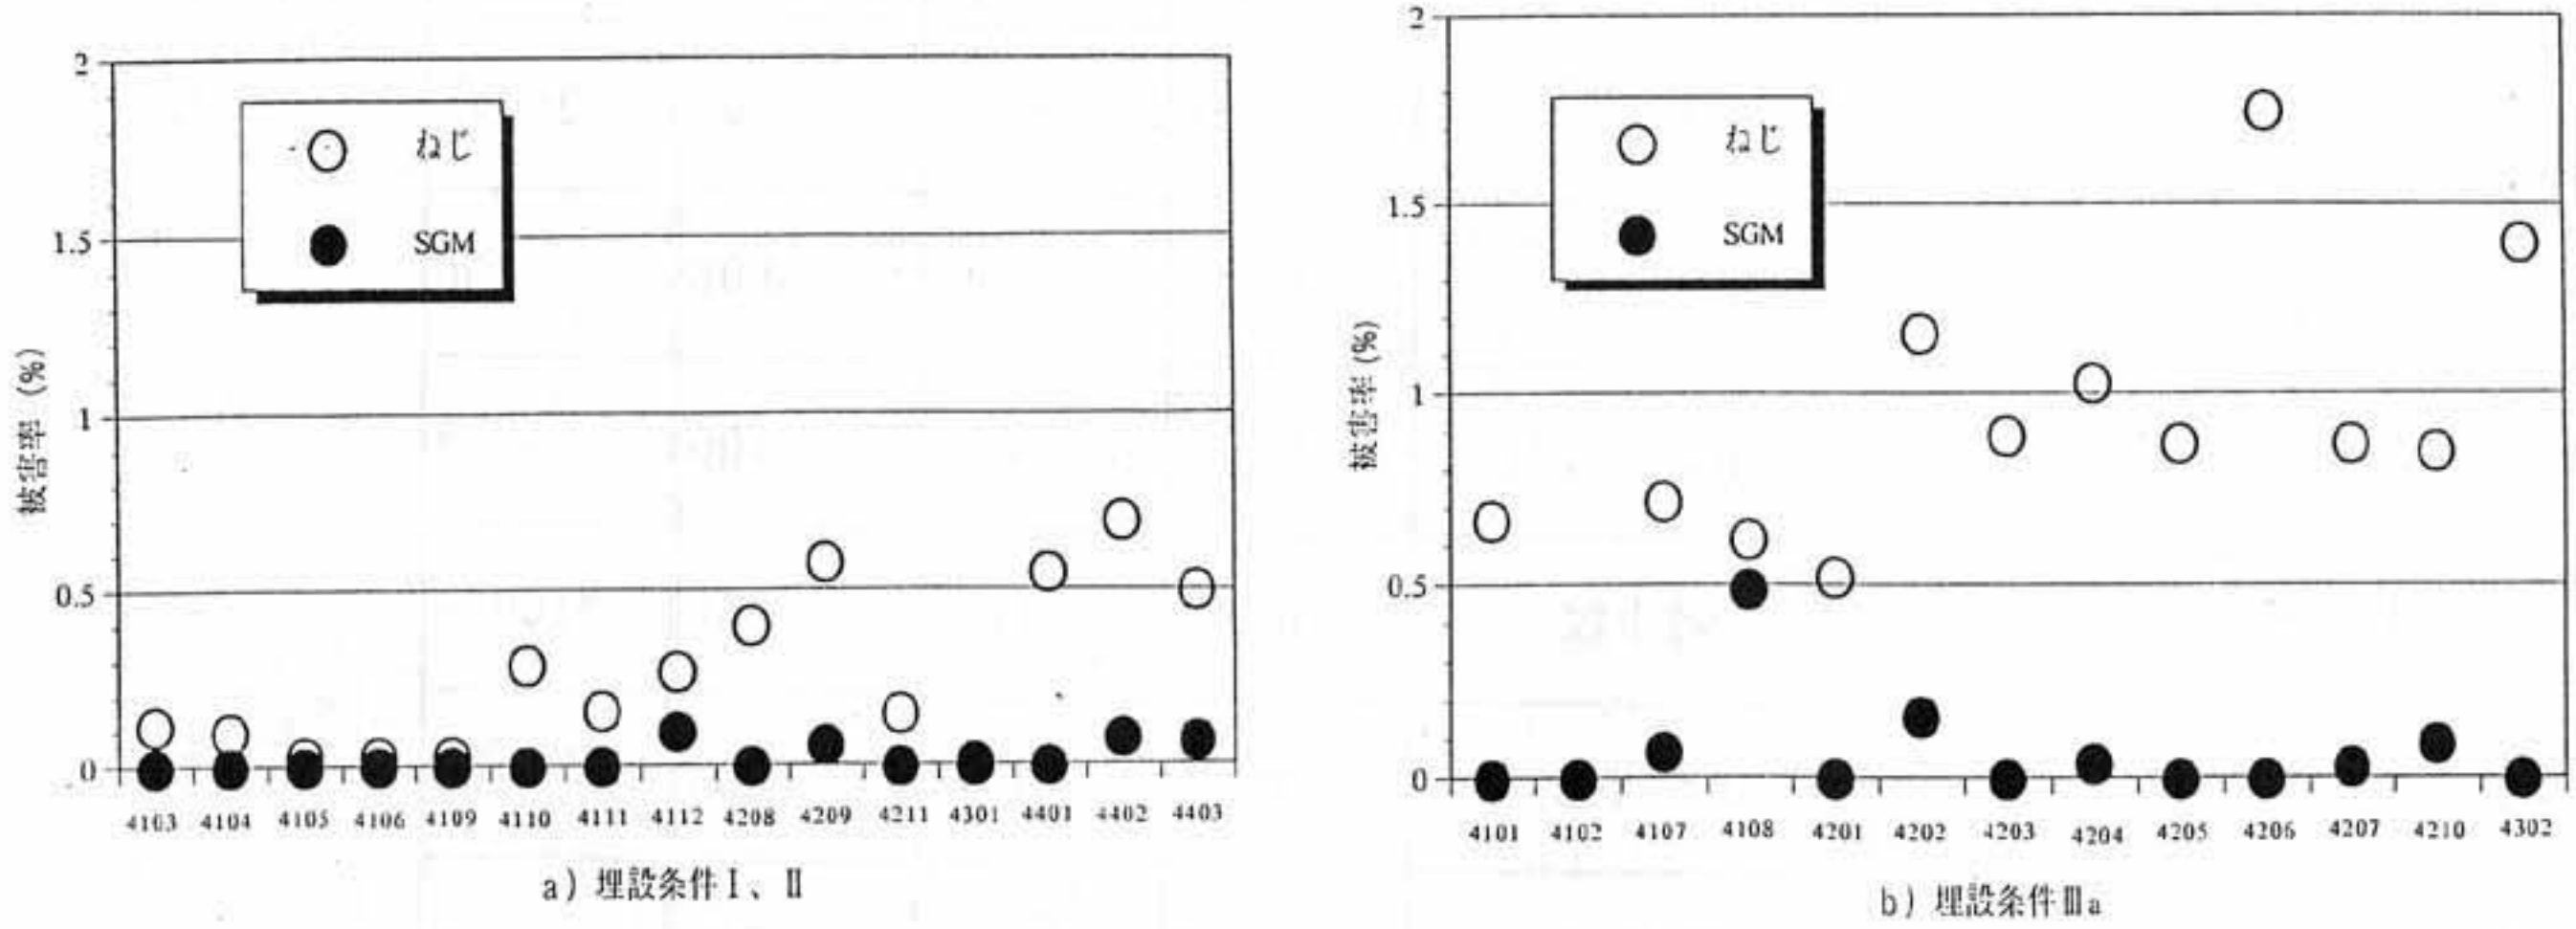
図8-6-7 埋設条件別のねじ、SGM継手の被害状況

またねじ継手でもI、II地区ではそれほど大きな被害率にならないことがわかる。

一方耐震メカニカル継手であるSGM継手についてはI、IIあるいはIIIaいずれの場合でも被害率は極めて小さく、切土・盛土の混在に起因する地盤変状には十分対応できることが明らかになった。
