10－1. 構造物基礎：鉄道関係

10-1-1. まえがき

10-2. 構造物基礎：道路関係

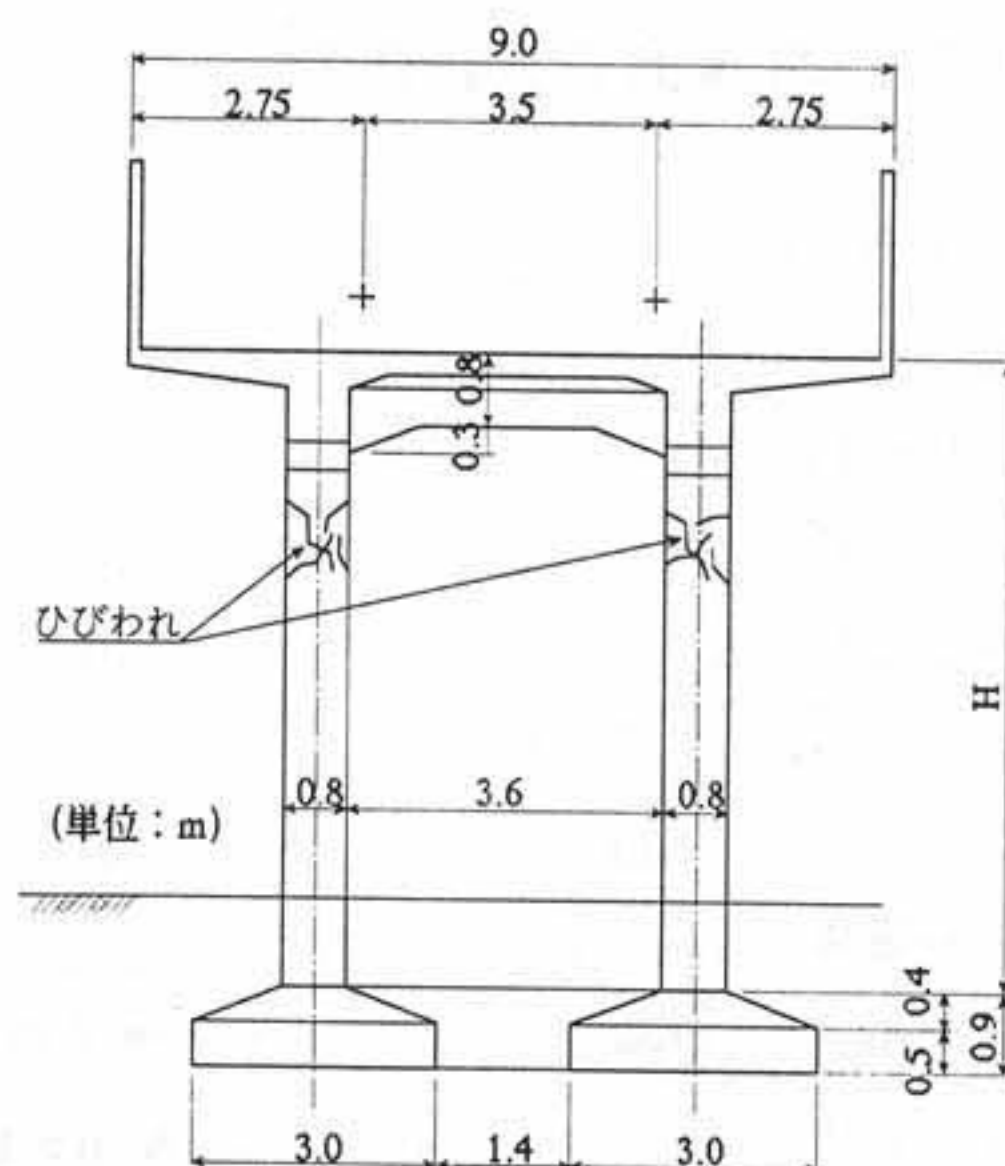
図 10-1-4. 本線西灘・御影間  
高架橋断面図（阪神電鉄）

さて、激しく被災した西灘－石屋川高架区間における標準的な構造は複線軌道用の RC 造スパン 8m×4 径間の立体ラーメンである。その基礎は図 10-1-4 に示すように横断方向に地中梁で連結された直接フーチングである。基礎底面の土質は主として礫混りシルトであって、地下水面は、高いところではフーチングの上面に達している。本線高架橋基礎全数について、フーチングの下端まで掘削し、目視による調査がなされた。その結果、フーチングについては、少数のものにおいて軽微なクラックが発見された程度であったが、橋脚の地中部分については、写真 10-1-2 に示すように網目状のクラックが発達したものがかなり見られ、また、ごく少数ではあるが、写真 10-1-3 に示すように完全にせん断破壊した物も見られた。地中部の破損は、重大さ、頻度とも地上部に比べてずっと軽いが、地中部の破損の要因（地質、連続ラーメンでの位置、地上部の破損状況など）を統計的に明らかにしておく必要がある。

本線の復旧は、基礎については、クラックに注入を施す程度で、そのまま使用し、橋脚については、被害の程度により新設または鉄筋及びコンクリートを修復した上で、すべての橋脚について全長にわたって厚さ 9mm または 6mm の鋼板で覆い、隙間に無収縮モルタルを注入した。さらに地中部分については、鋼板の外周を鉄筋コンクリートで巻立てている。

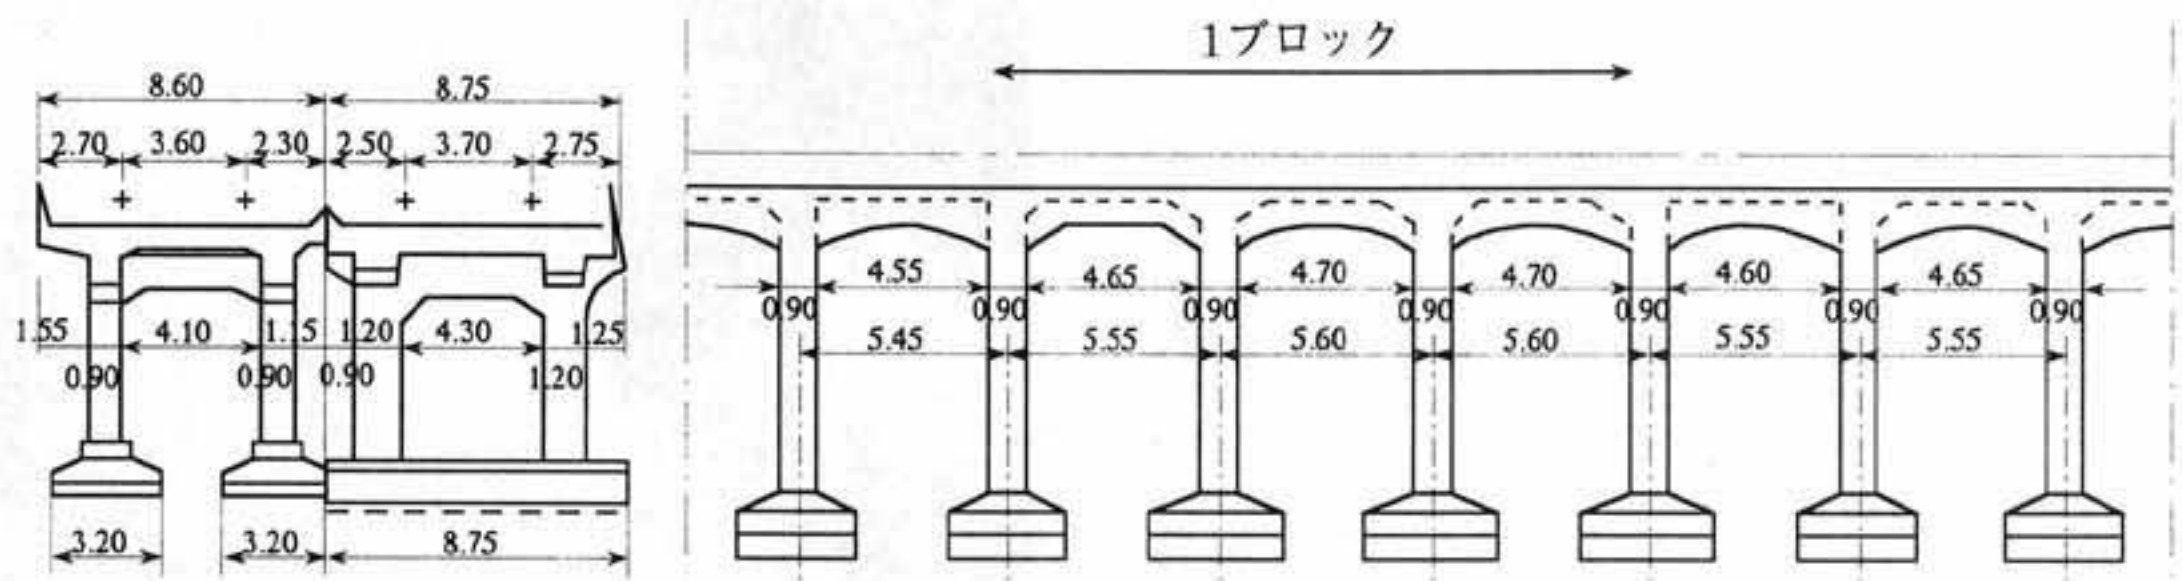
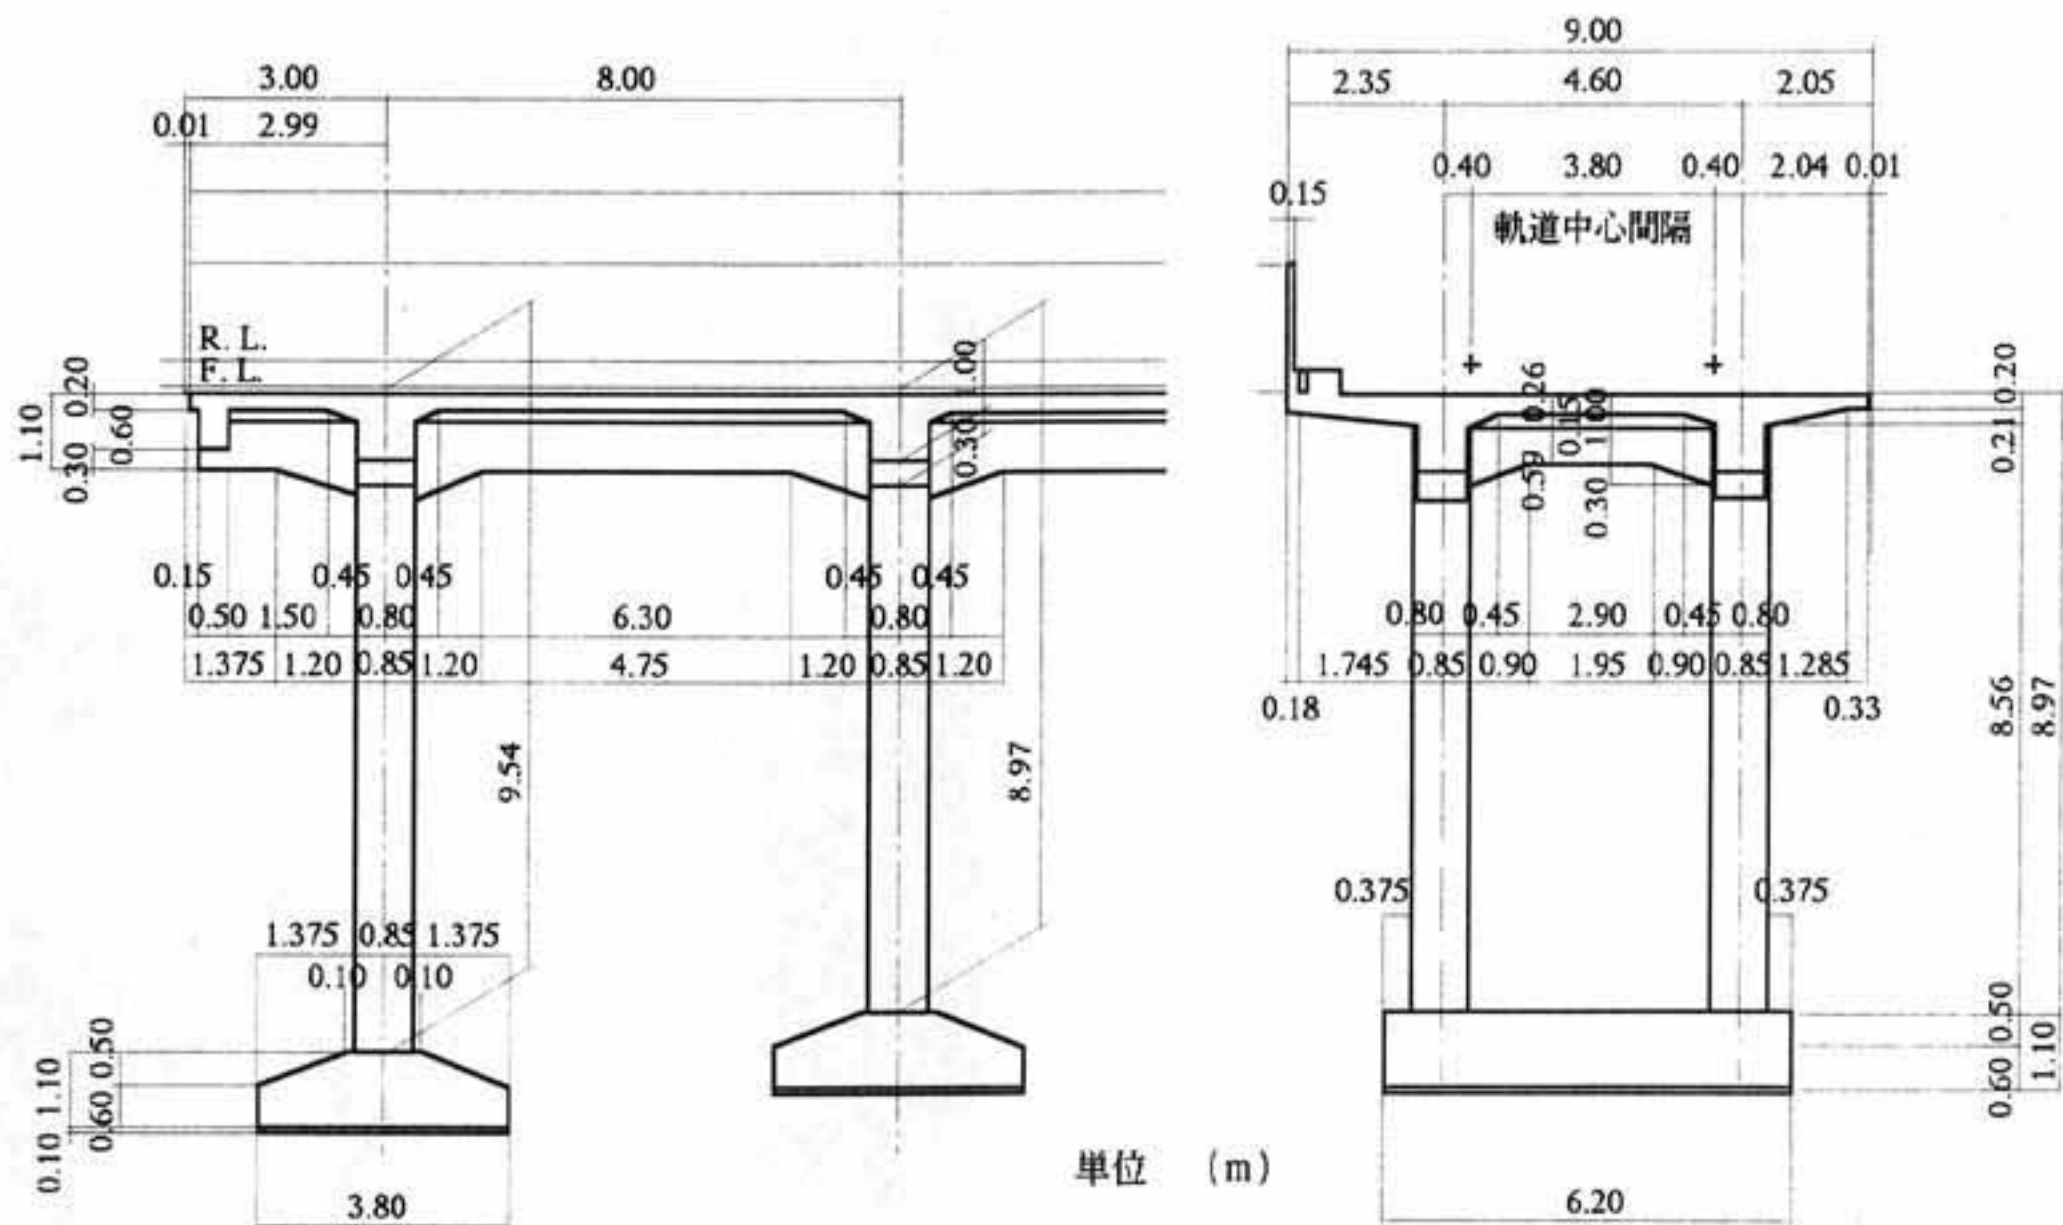
図 10-1-5. 既設高架橋（JR 東海道線）

JR の路線は、神戸市域（住吉－灘間及び灘－鷹取間）ではほとんどが複線用高架橋を 2 つ並べた複々線高架橋である。このうち、神戸市の都心部を含む灘－鷹取間約 10km は第 2 次世界大戦以前の 1926 年に着工し 1938 年に完成したもので、完成以来、大洪水と戦火にもかかわらず生き残り、今回の地震でも被害は比較的小さかった。しかし、その東に連なる 1976 年に完成した延長約 3.5km の住吉－灘高架区間は六甲道駅を中心にして大きな被害を受けた。図 10-1-5(a)、(b)は古い高架橋と新しい高架橋のそれぞれ代表的な構造を示している。両者とも鉄筋コンクリート連続ラーメン橋であって、その基礎は地中梁で連結されたフーチングであって、杭は部分的にしか用いられていない。古い方が、縦断方向の橋脚のスパンが小さく、また、梁と柱の接合部分のハンチが大きい。

住吉－灘区間の基礎地盤は、マトリックスがシルト～砂であり、転石を多く含んでいる。N 値は転石に当たらない限り、地表から約-5m までは、N=5～10、-10m～-20m までは N=20 である。地下水位は西寄（灘側）は GL-1～-3m と浅く、東寄（住吉側）は GL-10m 程度と深い。区間の中間部で、石屋川を越える前後に延長 0.3km にわたって小径の場所打杭を基礎とした区間があるが、柱の破損の程度は他のフーチング部と大差はないようである。基礎の形式にかかわらず、柱上端の曲げ破壊及び柱中間部でのせん断破壊を起こしたものが多数見られた。

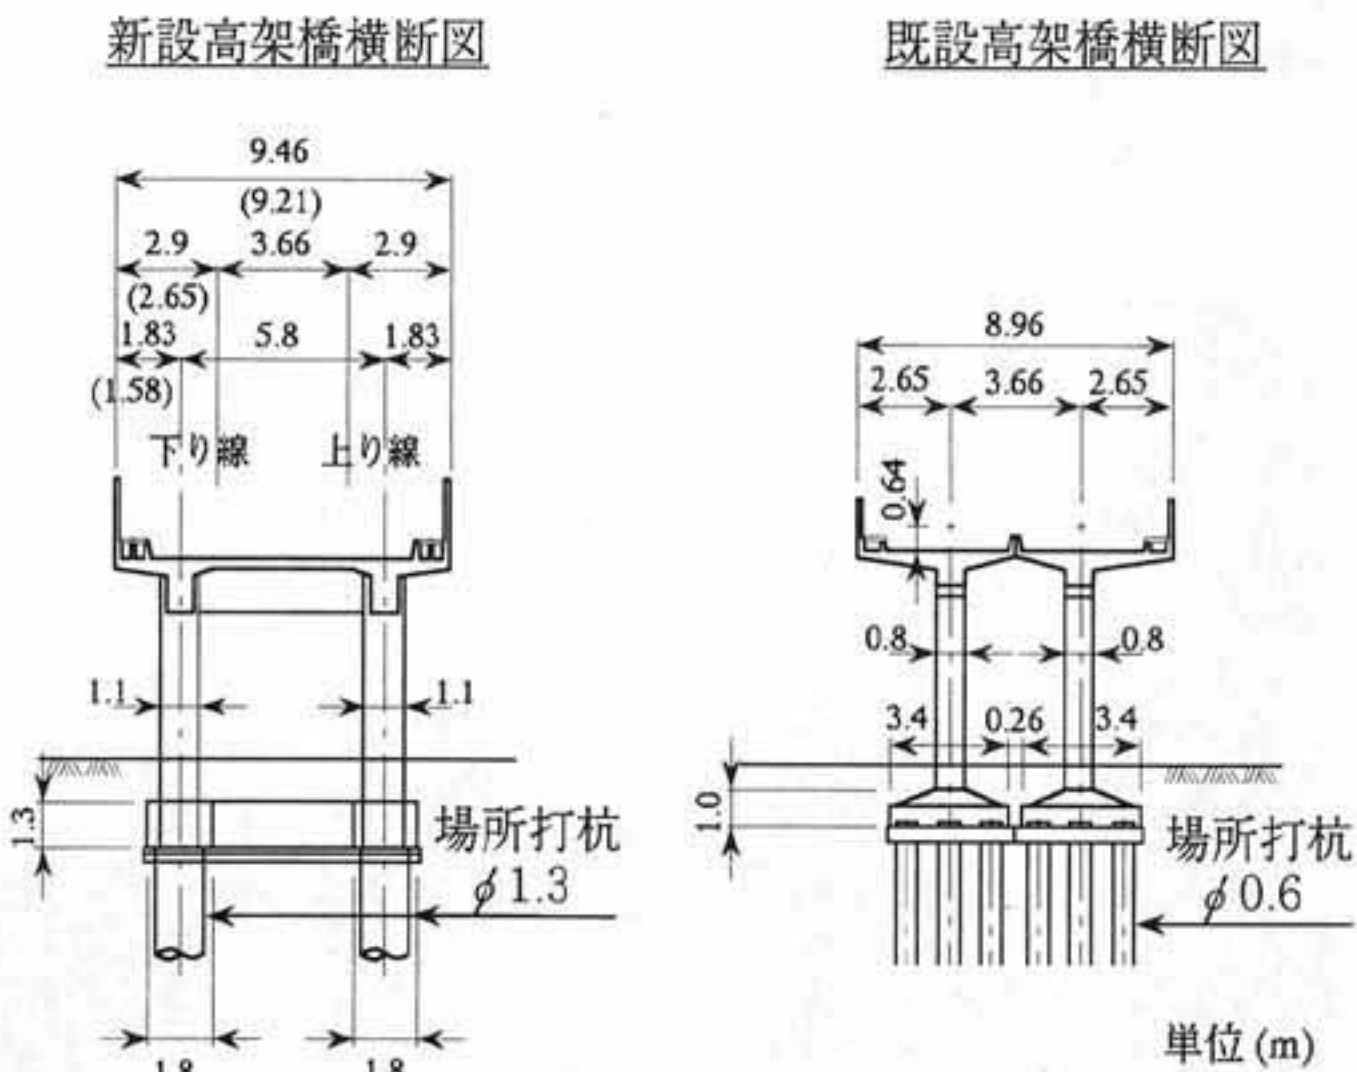
図 10-1-6. 高架橋横断面図  
(阪急電鉄、西宮高架橋)

さらに東方の、三宮駅から約 14km の夙川駅から次の西宮北口駅の間に、1967 年に完成した延長 1.6km にわたる西宮高架橋があった。図 10-1-6 はその横断面を示している。元来、複線の地上線であった軌道を、単線ずつ高架化したため、橋は単線用の一柱式高架橋を 2 列に併設したものとなった。しかも、左右の高架橋は、全く連結されていなかった。基礎は図に示すように、1 脚当たり 5 本の場所打杭が設置されていた。地震によって、北側の高架橋が延長 0.35km にわたって北側

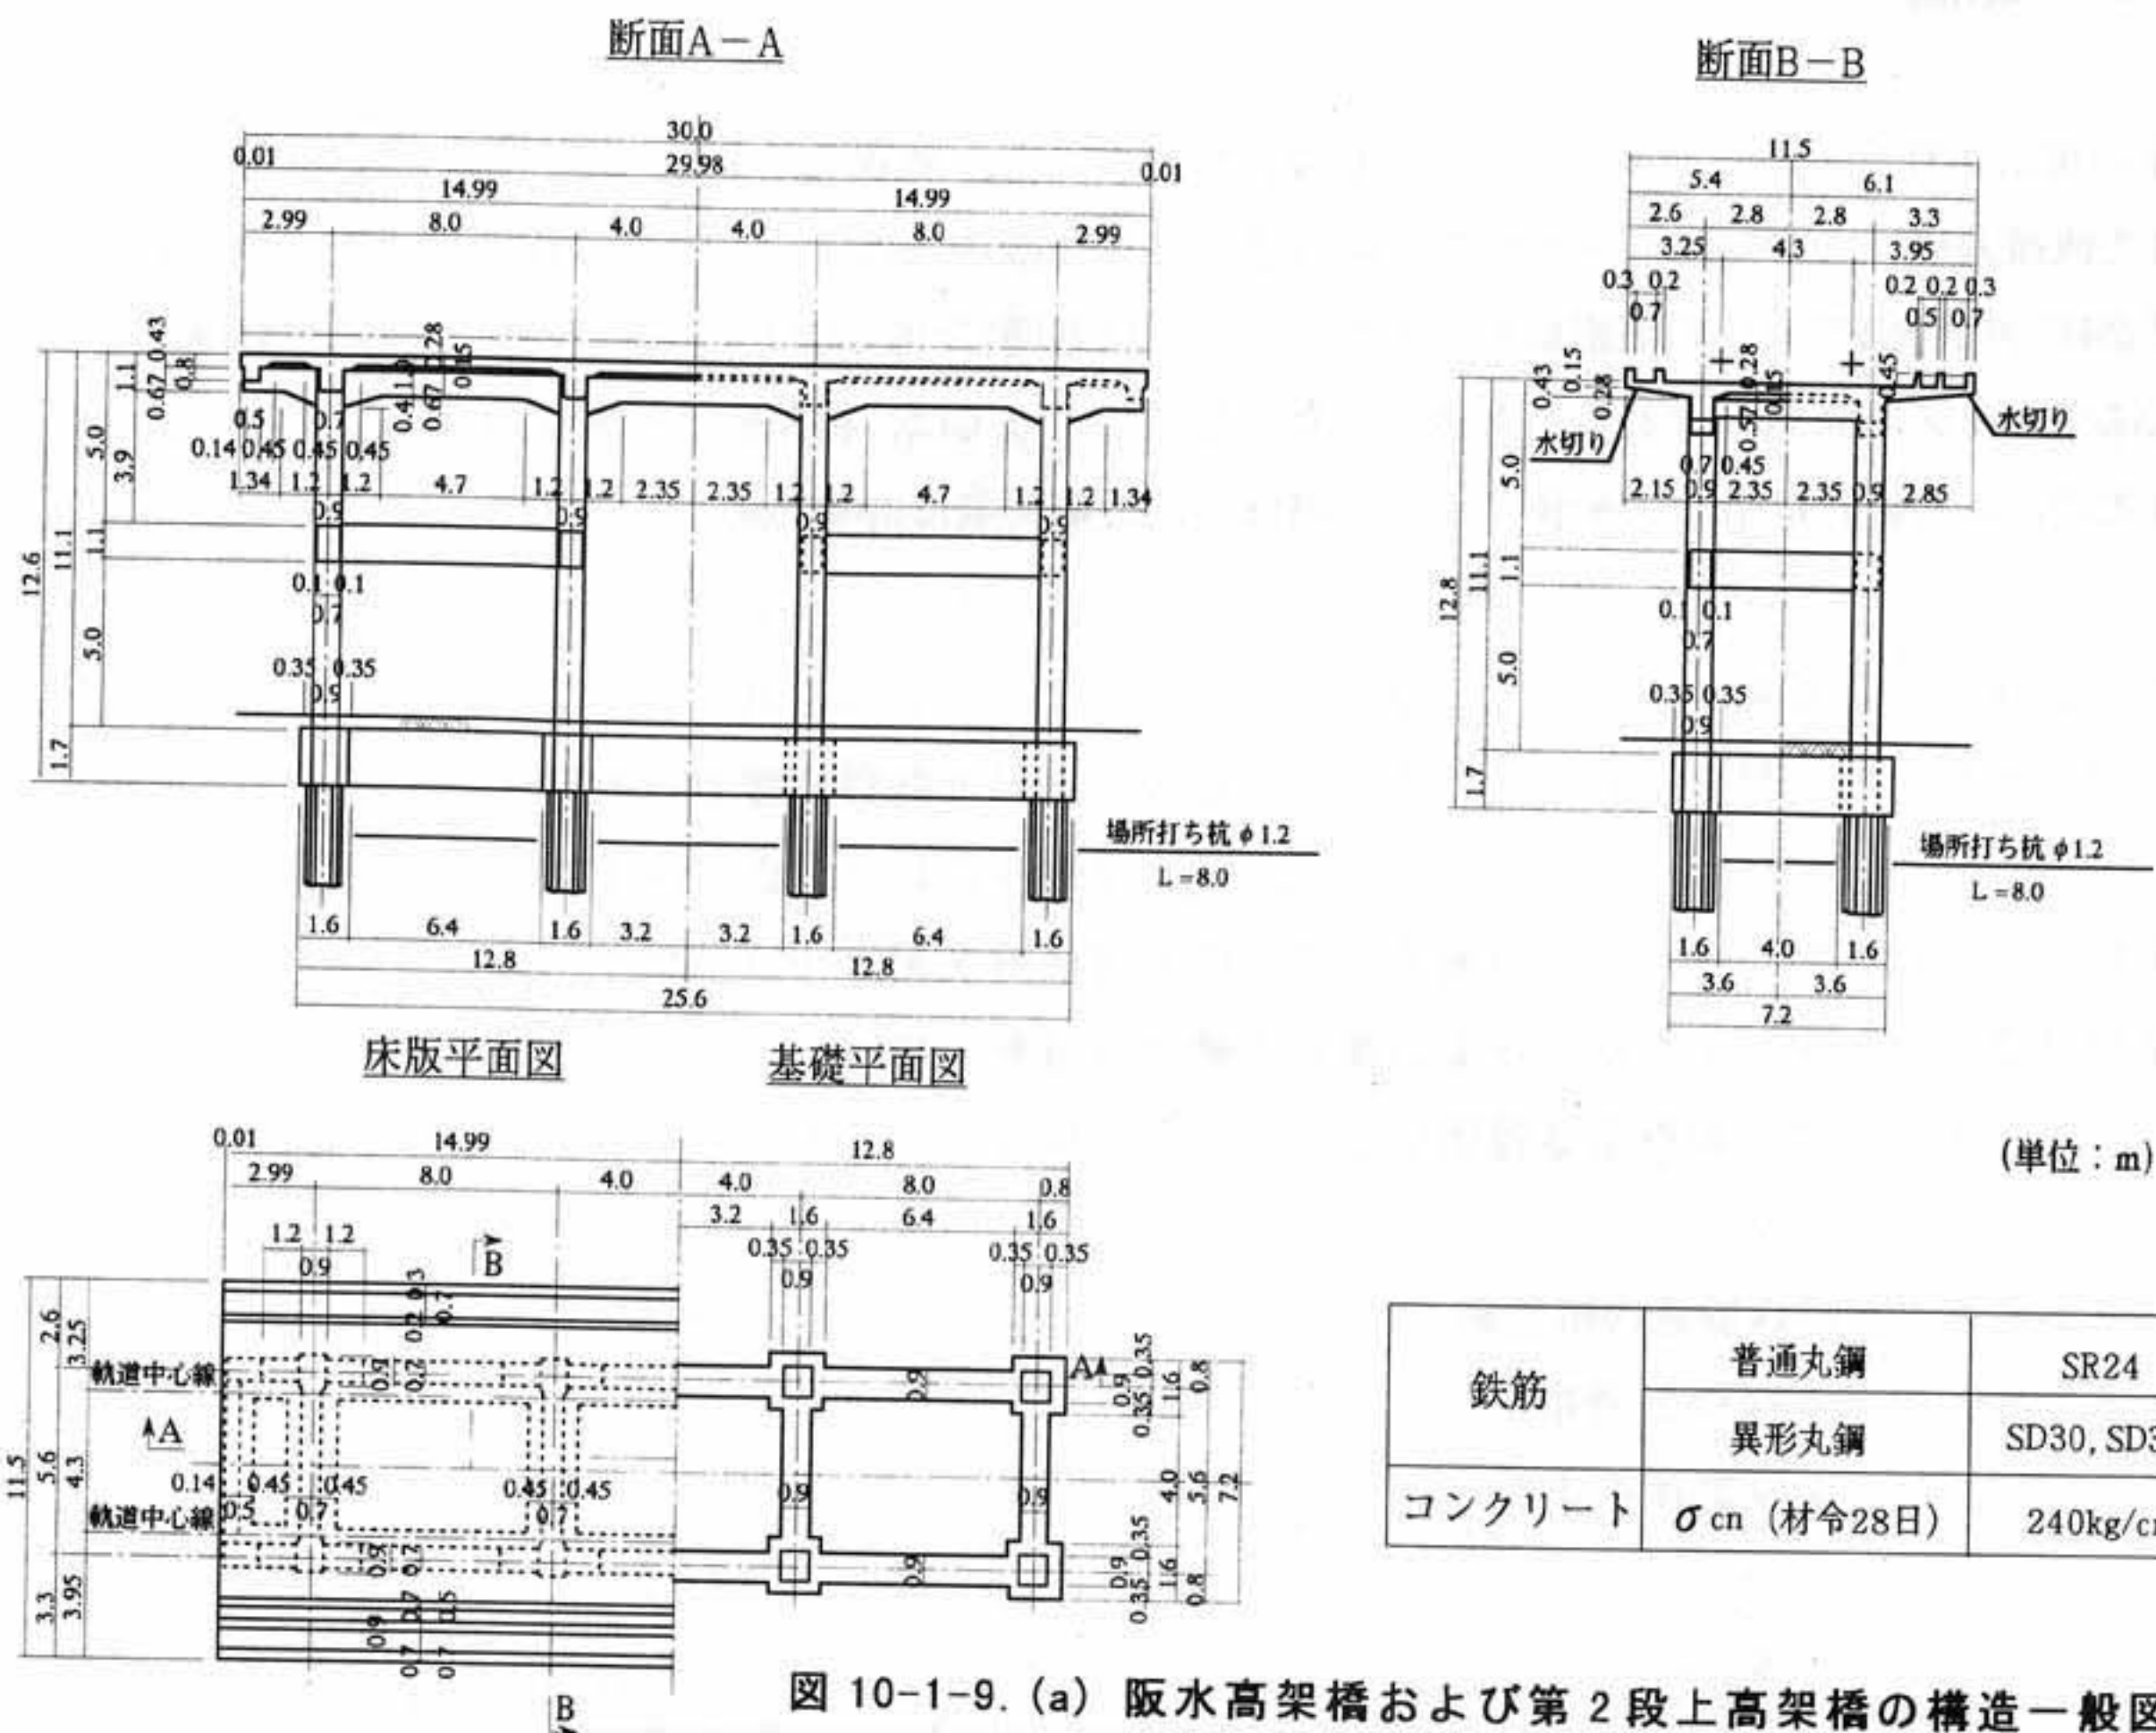
図 10-1-9. (a) 阪水高架橋および第 2 段上高架橋の構造一般図  
(山陽新幹線)

本路線は、さまざまな地質の地域を通っているので、被害と地質条件の関係を調べることができる。表 10-1-1 に示すように、被災した構造物はほとんどが沖積砂層上にある。ただし、表に示した 49km の区間のうち、高架橋の延長は約 18km であるが、表層が沖積砂～沖積粘土で占められる延長はその約 32%に当たる。

高架橋の復旧工法及び復旧構造物の健全性の確認は、JR 東海道線と同様の方法で行われた。

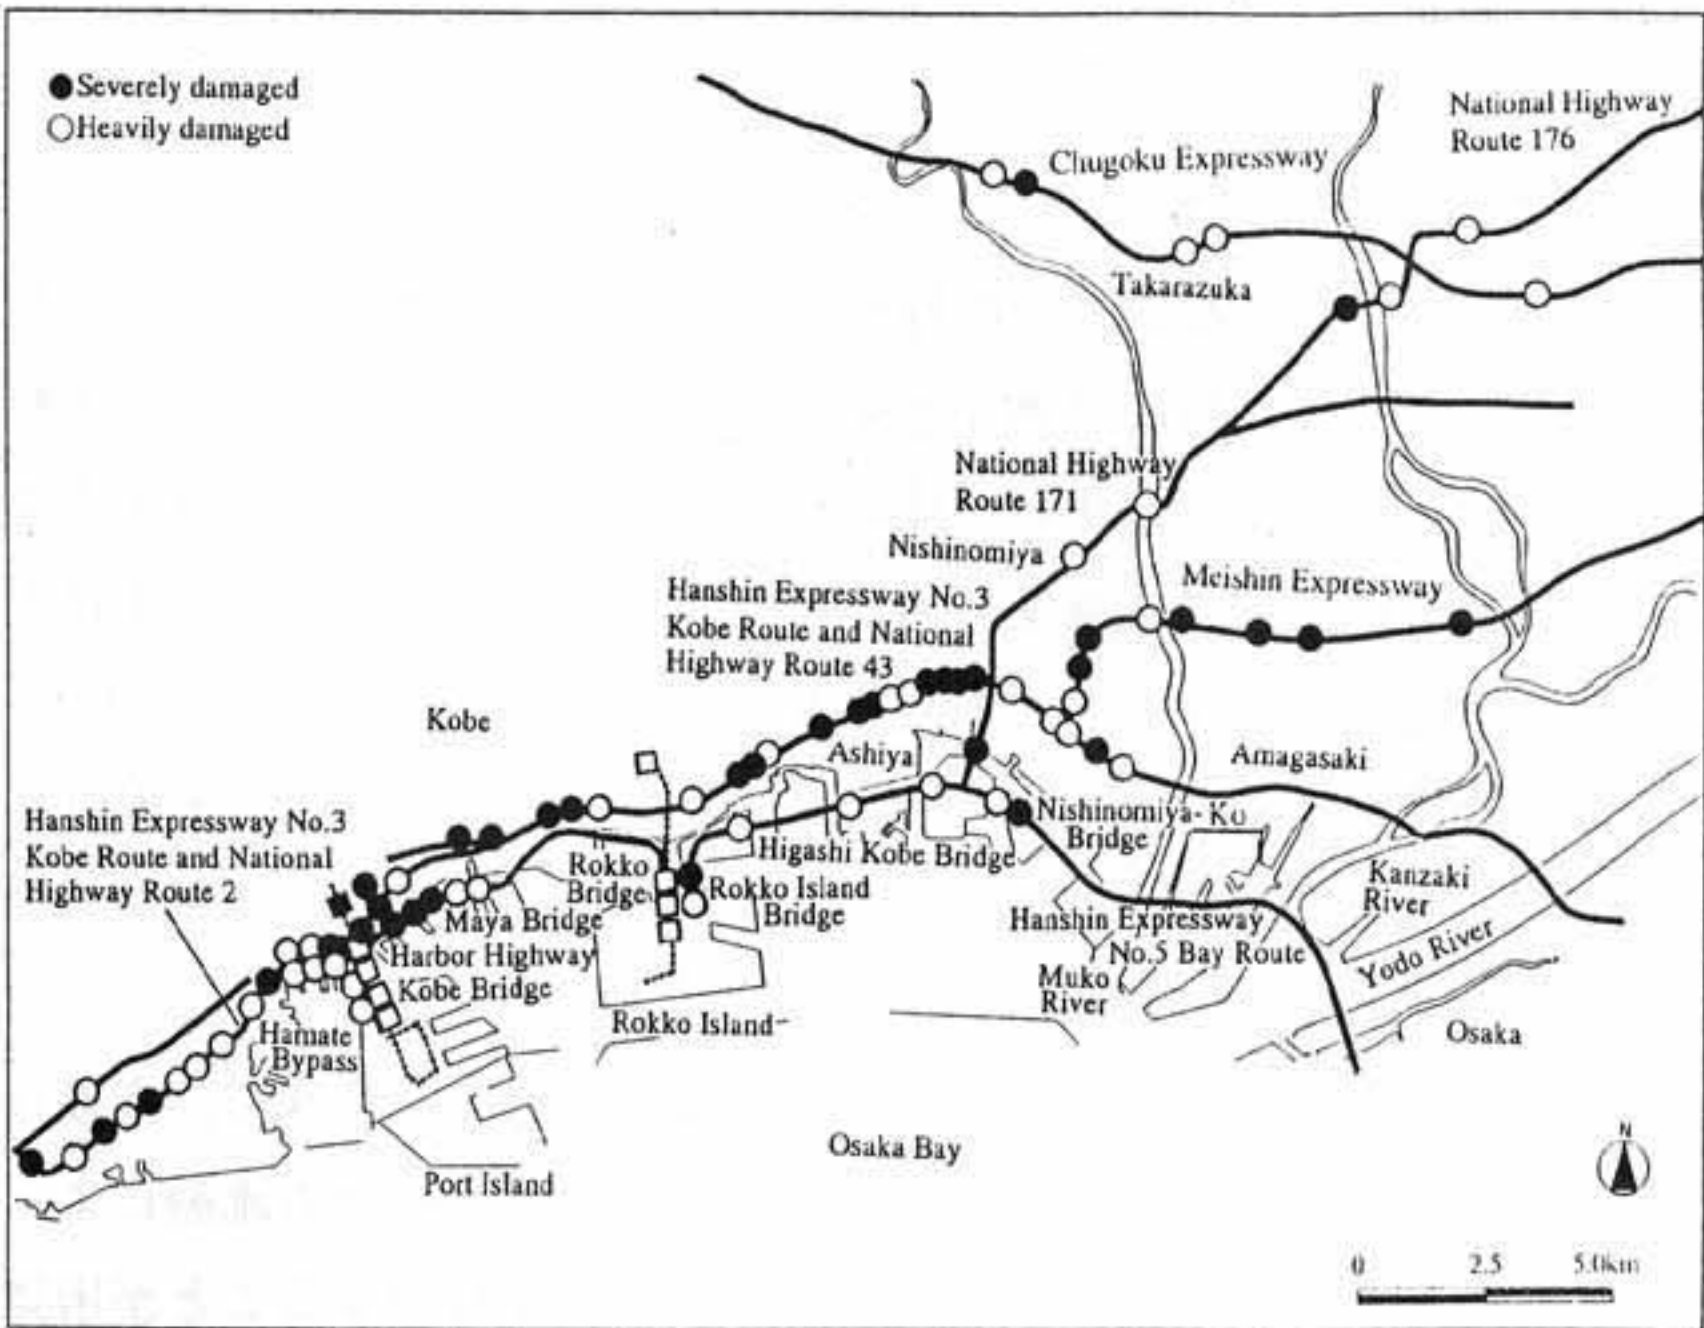
図 10-2-1 高架道路橋の上部構造および橋脚の被害状況

図 10-2-1 は兵庫県南部地震による高架道路橋の上部構造および橋脚の被害状況を示している。ほとんどの被害は兵庫県南東部域において起こっている。表 10-2-1<sup>1)</sup> は主要な幹線道路橋の被災状況を示している。調査対象として、一般国道（2 号，43 号，171 号および 176 号），高速自動車国道（名神高速道路，中国自動車道）および阪神高速道路（3 号神戸線，5 号湾岸線）が，また，調査区間として川西市，宝塚市，伊丹市，尼崎市，西宮市，芦屋市および神戸市が選ばれている。表中の被災度の分類は，「道路震災対策便覧・震災復旧編」に準じて決定されている。この被災度は同じ構造部材の中では相対的な損傷の程度を表すものであるが，異なる構造部材間では同じ被災度であっても損傷の程度は必ずしも対応するものではない。橋脚，支承および上部構造における顕著な被害のほとんどは，国道 43 号線，阪神高速道路 3 号神戸線および名神高速道路において生じている。これに比して，阪神高速道路 5 号湾岸線では 1 カ所落橋が生じた以外，橋脚および上部構造には大きな被害が生じていないことが分かる。

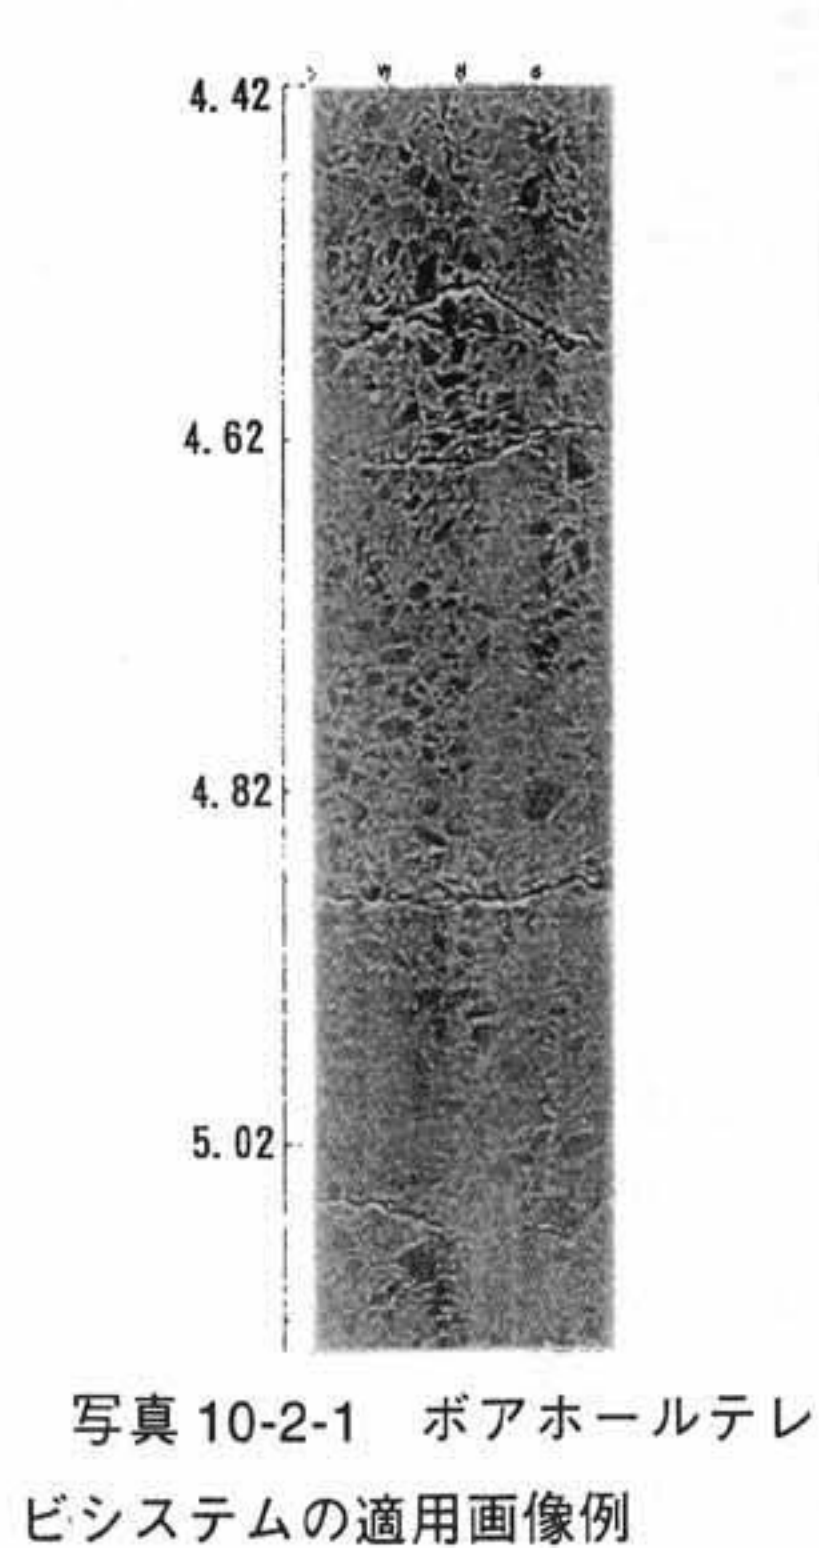
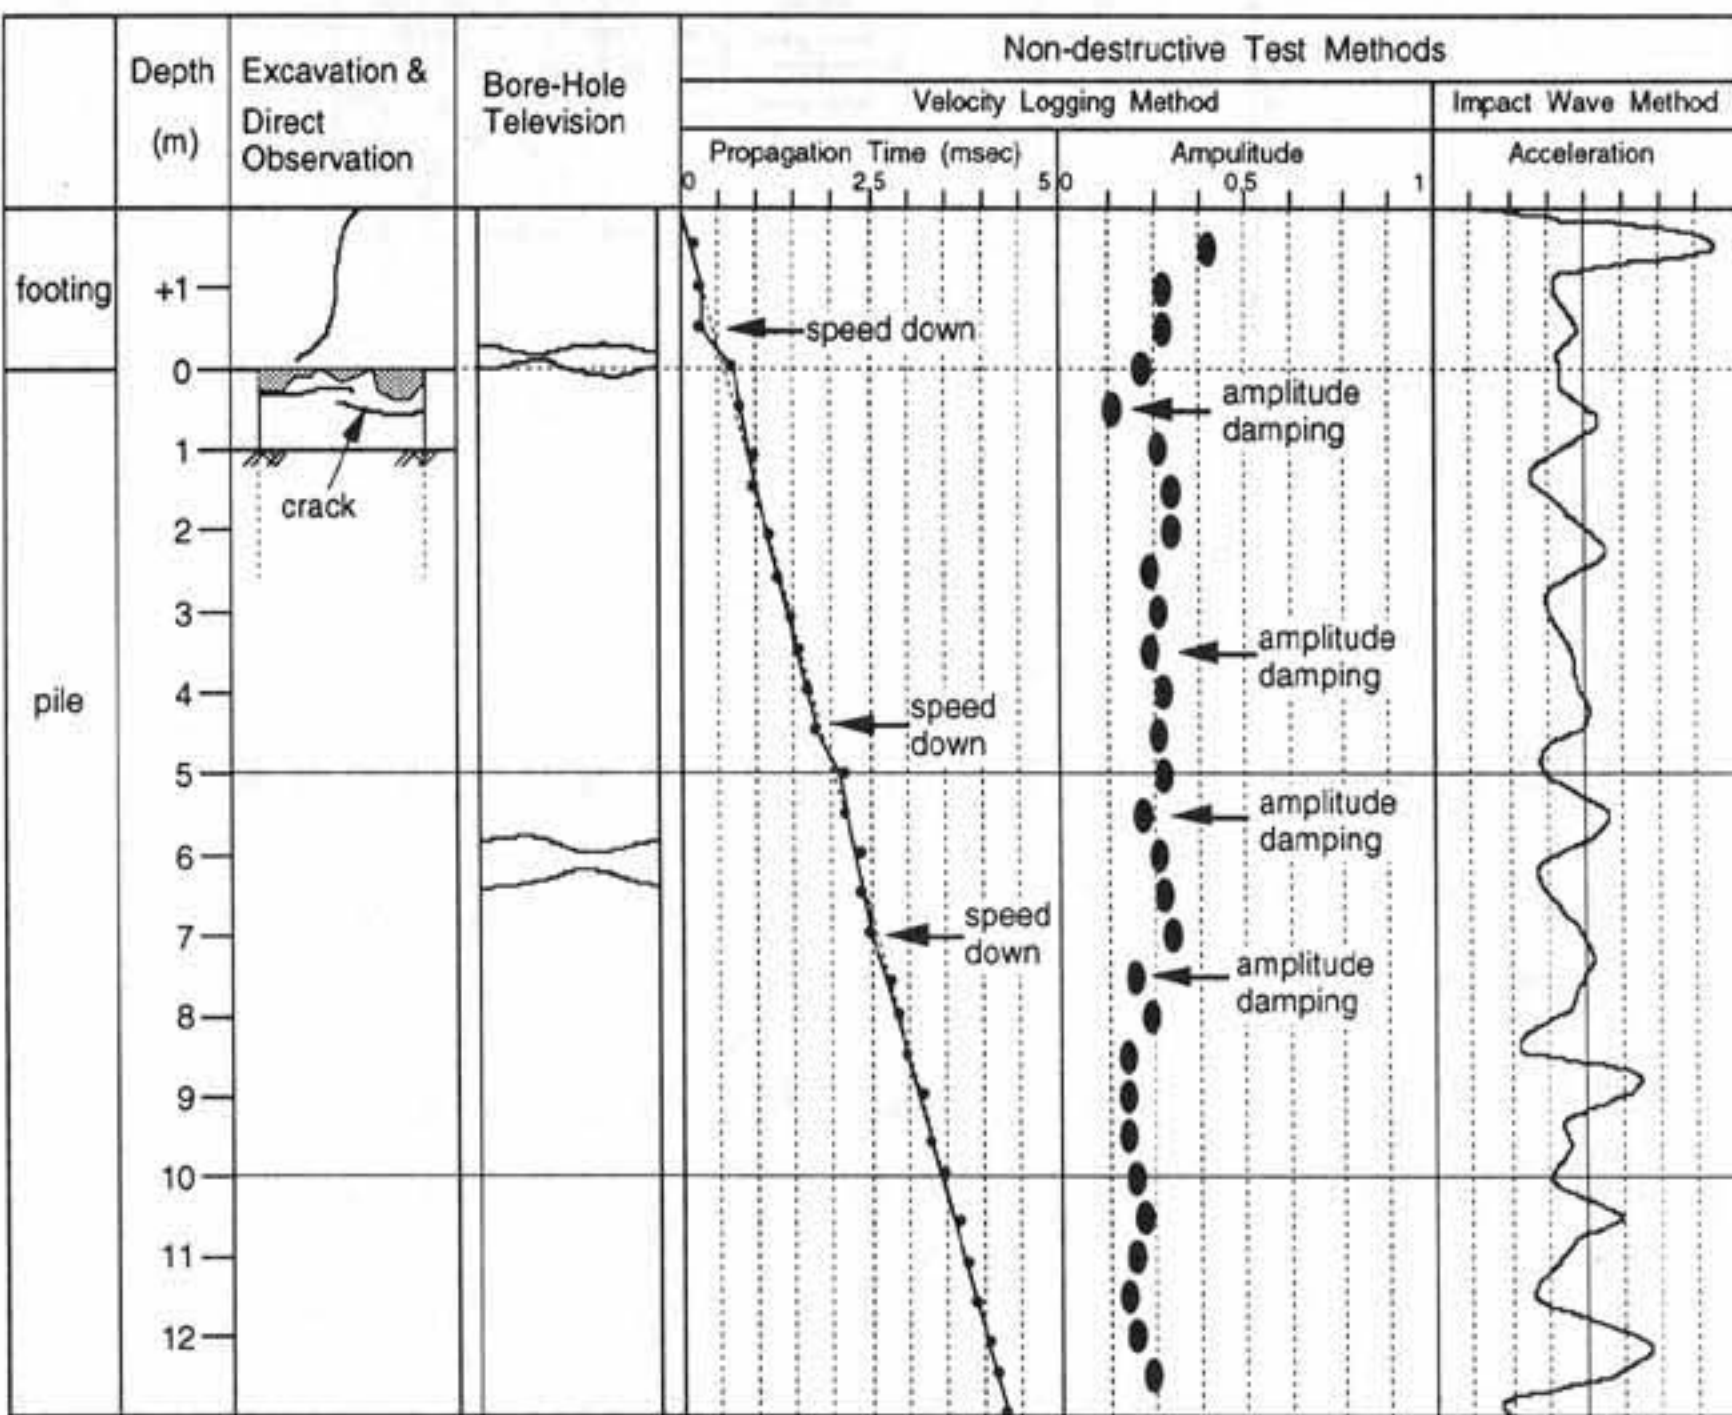
図 10-2-3 基礎杭の健全性の調査例

基礎構造物の健全性を調査するために、①地盤を掘削し基礎の外観を直接目視により観察する方法、②コアボーリングを行いボーリングコアを直接目視する方法、③コアボーリングによって削孔された孔の壁面をボアホールテレビシステムによって観察する方法、④非破壊検査（速度検層法および衝撃波動法等）が適用された。図 10-2-3<sup>2)</sup> は阪神高速道路 3 号神戸線の杭基礎に対する適用例を示している。基礎の外観を直接目視により観察する方法は、地盤の掘削が必要なため、地表面付近のごく限られた深度までしか適用できない。非破壊検査のうち速度検層法では伝播速度または振幅が変動する位置において、また、衝撃波動法では加速度波形が顕著に変化する位置において、基礎に何らかの損傷が生じている可能性があることが指摘される。これに対し、ボアホールテレビシステムによる調査は、ボーリング孔が到達している範囲であれば、深度に関係なくクラックの存在をカメラの画像を通じ観察できる。写真 10-2-

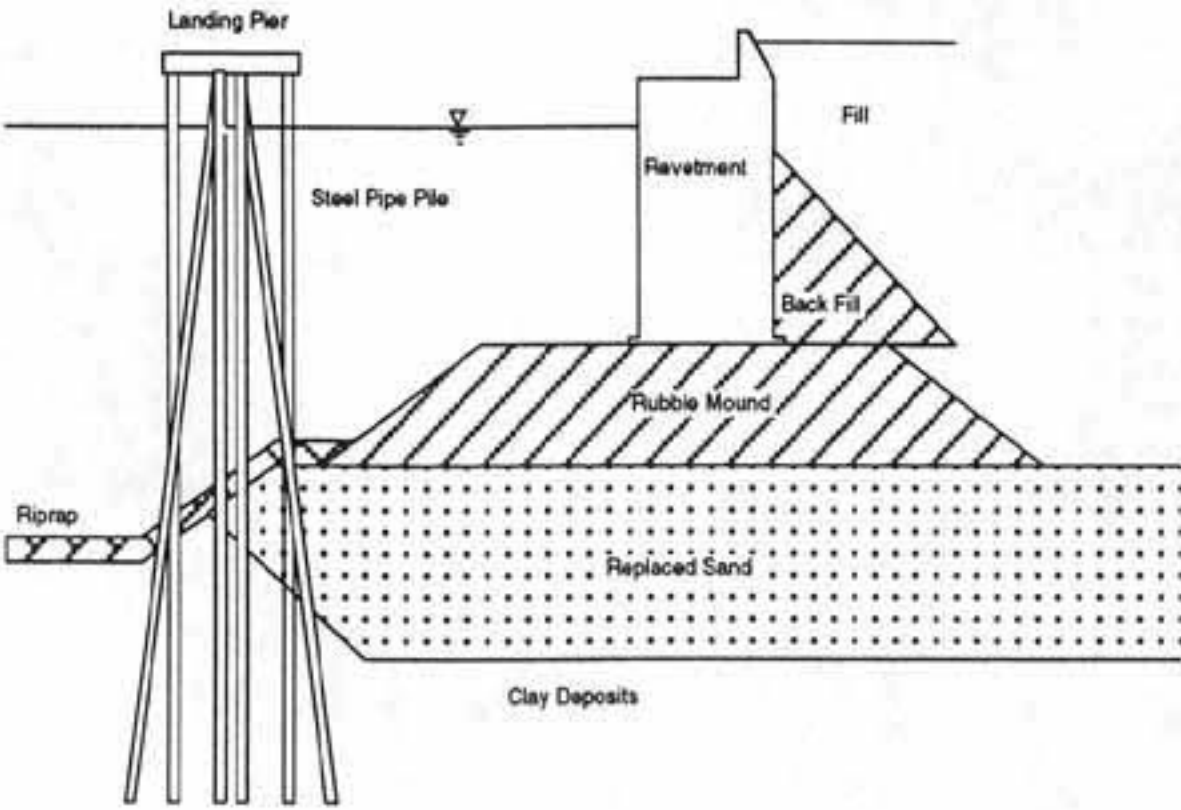
図10-2-6 被害を受けた栈橋の断面

図10-2-6<sup>2)</sup>は地震によって被害を受けた栈橋の断面を示している。栈橋は直径70 cmの鋼管杭によって支持されていた。また、栈橋は護岸から離れて設置されているため、護岸の移動の影響を直接には受けない。図10-2-7<sup>2)</sup>は栈橋を再建するために引き抜かれた杭の変形状況を示している。いずれの杭もほぼ同一深度において海側に向かって変形している。この深度は護岸下の置換砂が存在する深度と対応していることから、置換砂の液状化による地盤の側方流動、もしくは、置換砂の支持力減少による滑り破壊によるものと考えられる。

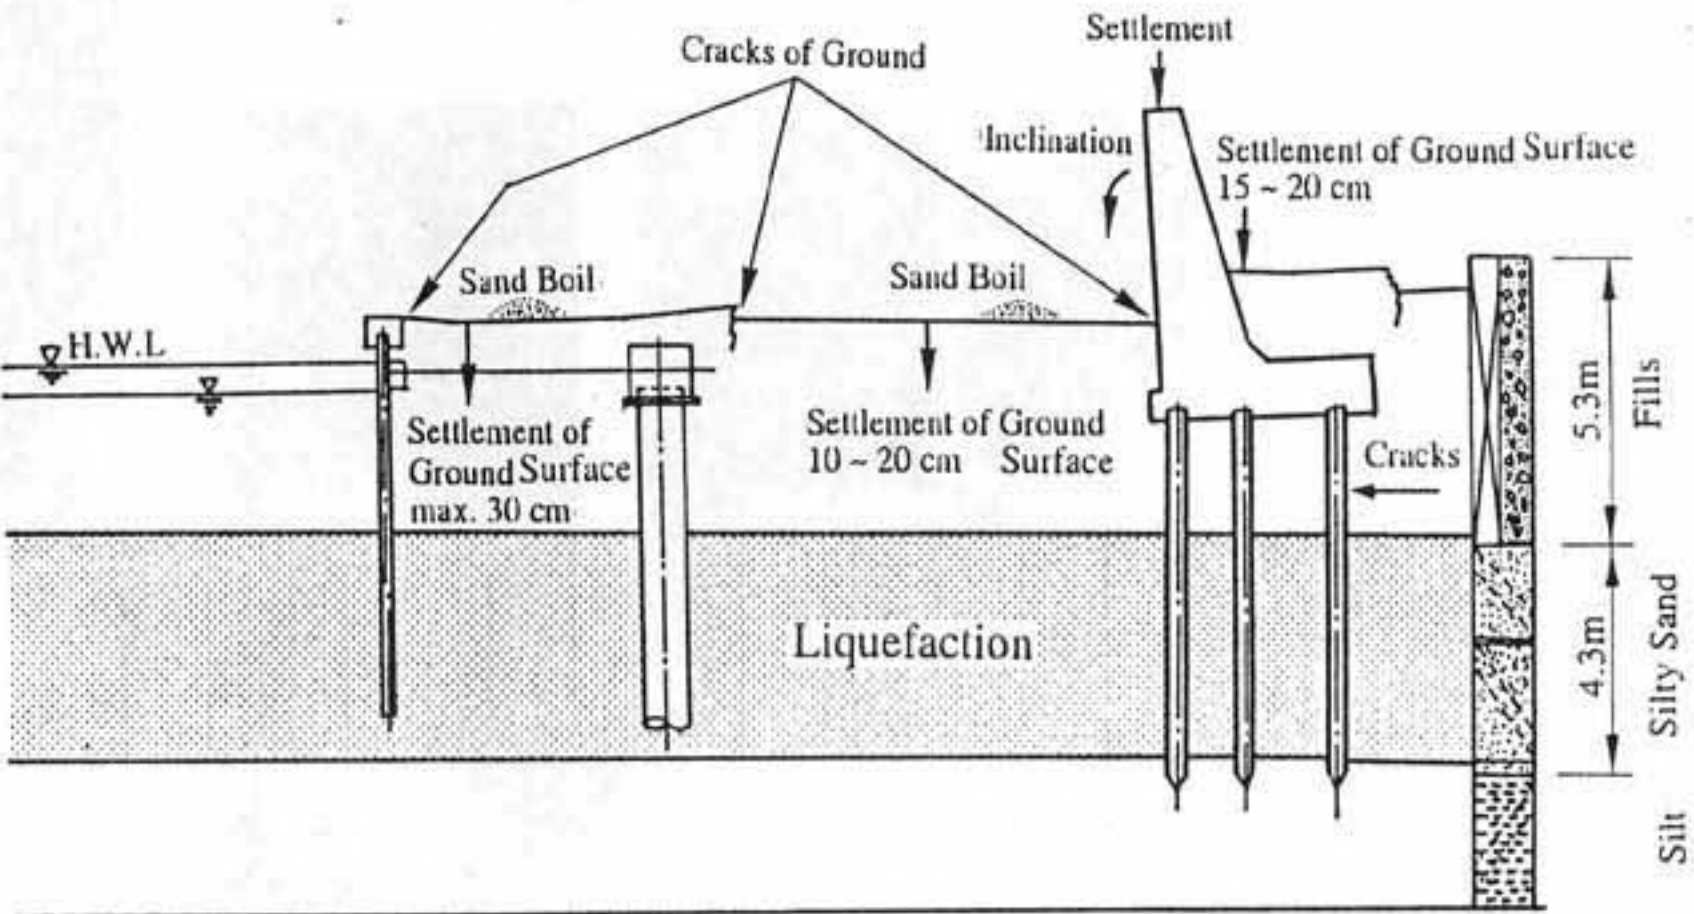
図 10-2-8 神崎川の高潮防潮堤の断面図

一般に、PC杭は比較的軽量の構造物の基礎として用いられることが多い。図10-2-8<sup>2)</sup>は神崎川の高潮防潮堤の断面を示している。防潮堤の基礎として直径35 cmのPC杭が用いられている。地震後、防潮堤の周辺では液状化による噴砂現象の痕跡と地盤沈下が観察された。また、防潮堤自身は川に向かって2～3°傾斜した。写真10-2-4<sup>2)</sup>は杭頭付近における杭の損傷状況を示している。杭の損傷は地盤の液状化と

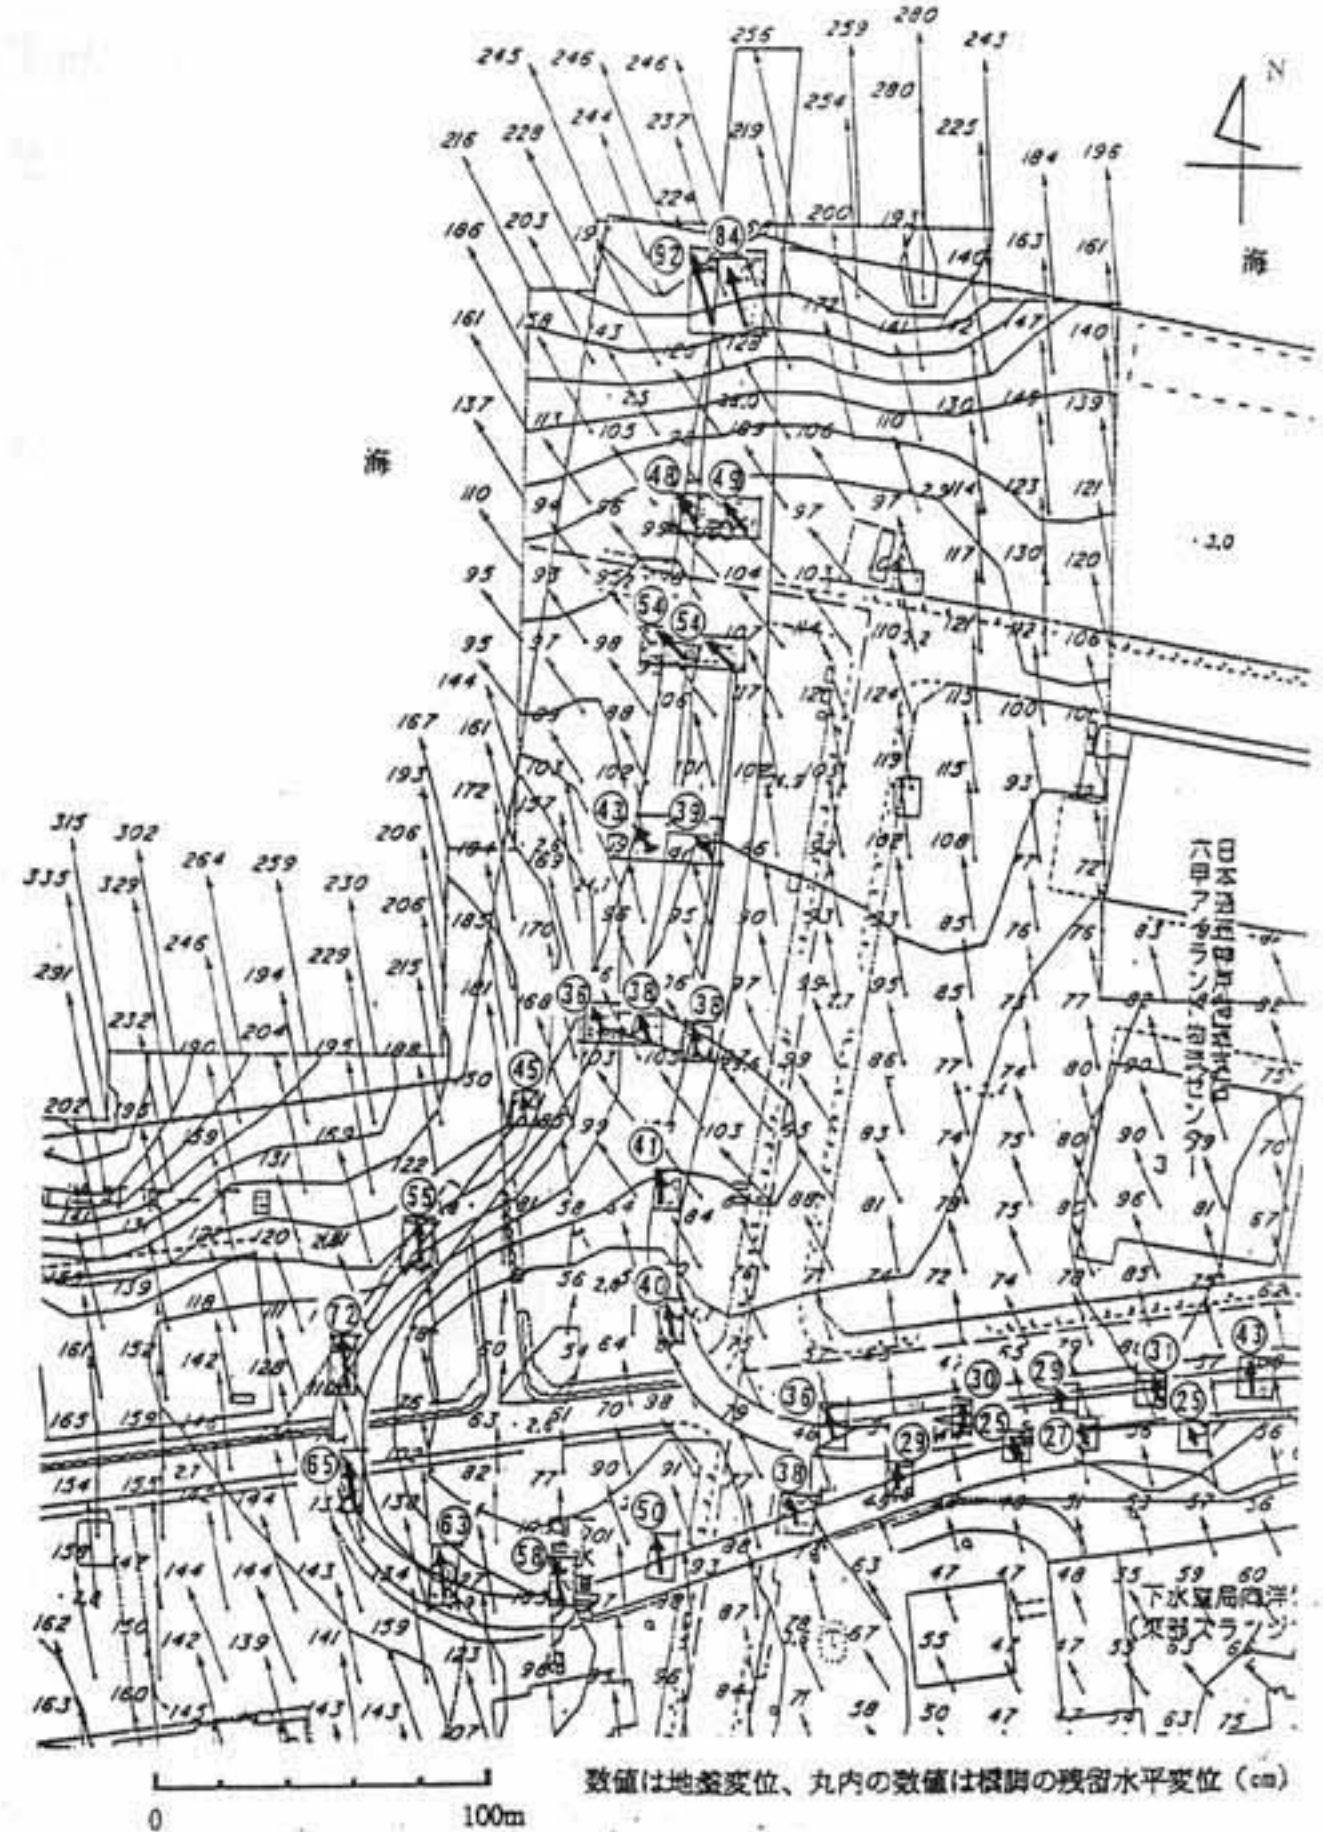
図10-2-11(a) 六甲アイランドにおける地盤変位および橋脚の残留水平変位

阪神・淡路大震災では、水際線近傍に位置する高架道路橋の橋脚に海側への大きな残留水平変位が生じているものも見受けられた。図10-2-11<sup>1)</sup>はその一例として、六甲アイランドならびに対岸の魚崎浜における六甲アイランド大橋アプローチ部付近の地盤の水平変位を橋脚の残留水平変位とともに示している。これらの橋脚は杭基礎によって支持されている。護岸近傍の橋脚に特に大きな残留水平変位が生じていることが分かる。また、神戸大橋を例として挙げるように、護岸近傍もしくは護岸と兼用して設置されたケーソン基礎でも大きな残留水平変位が生じた場合がある。図10-2-12<sup>2)</sup>は護岸とそれに近接して位置している橋脚の被害の概要を示している。護岸の海側への移動により背面地盤の側方流動が引き起こされ、橋脚の海側への移動および傾斜が生じる。したがって、水際線付近に構造物を建設する場合、基礎と護岸との系統的な設計が必要となろう。
