10－1. 構造物基礎：鉄道関係

10-1-1. まえがき

10-2. 構造物基礎：道路関係

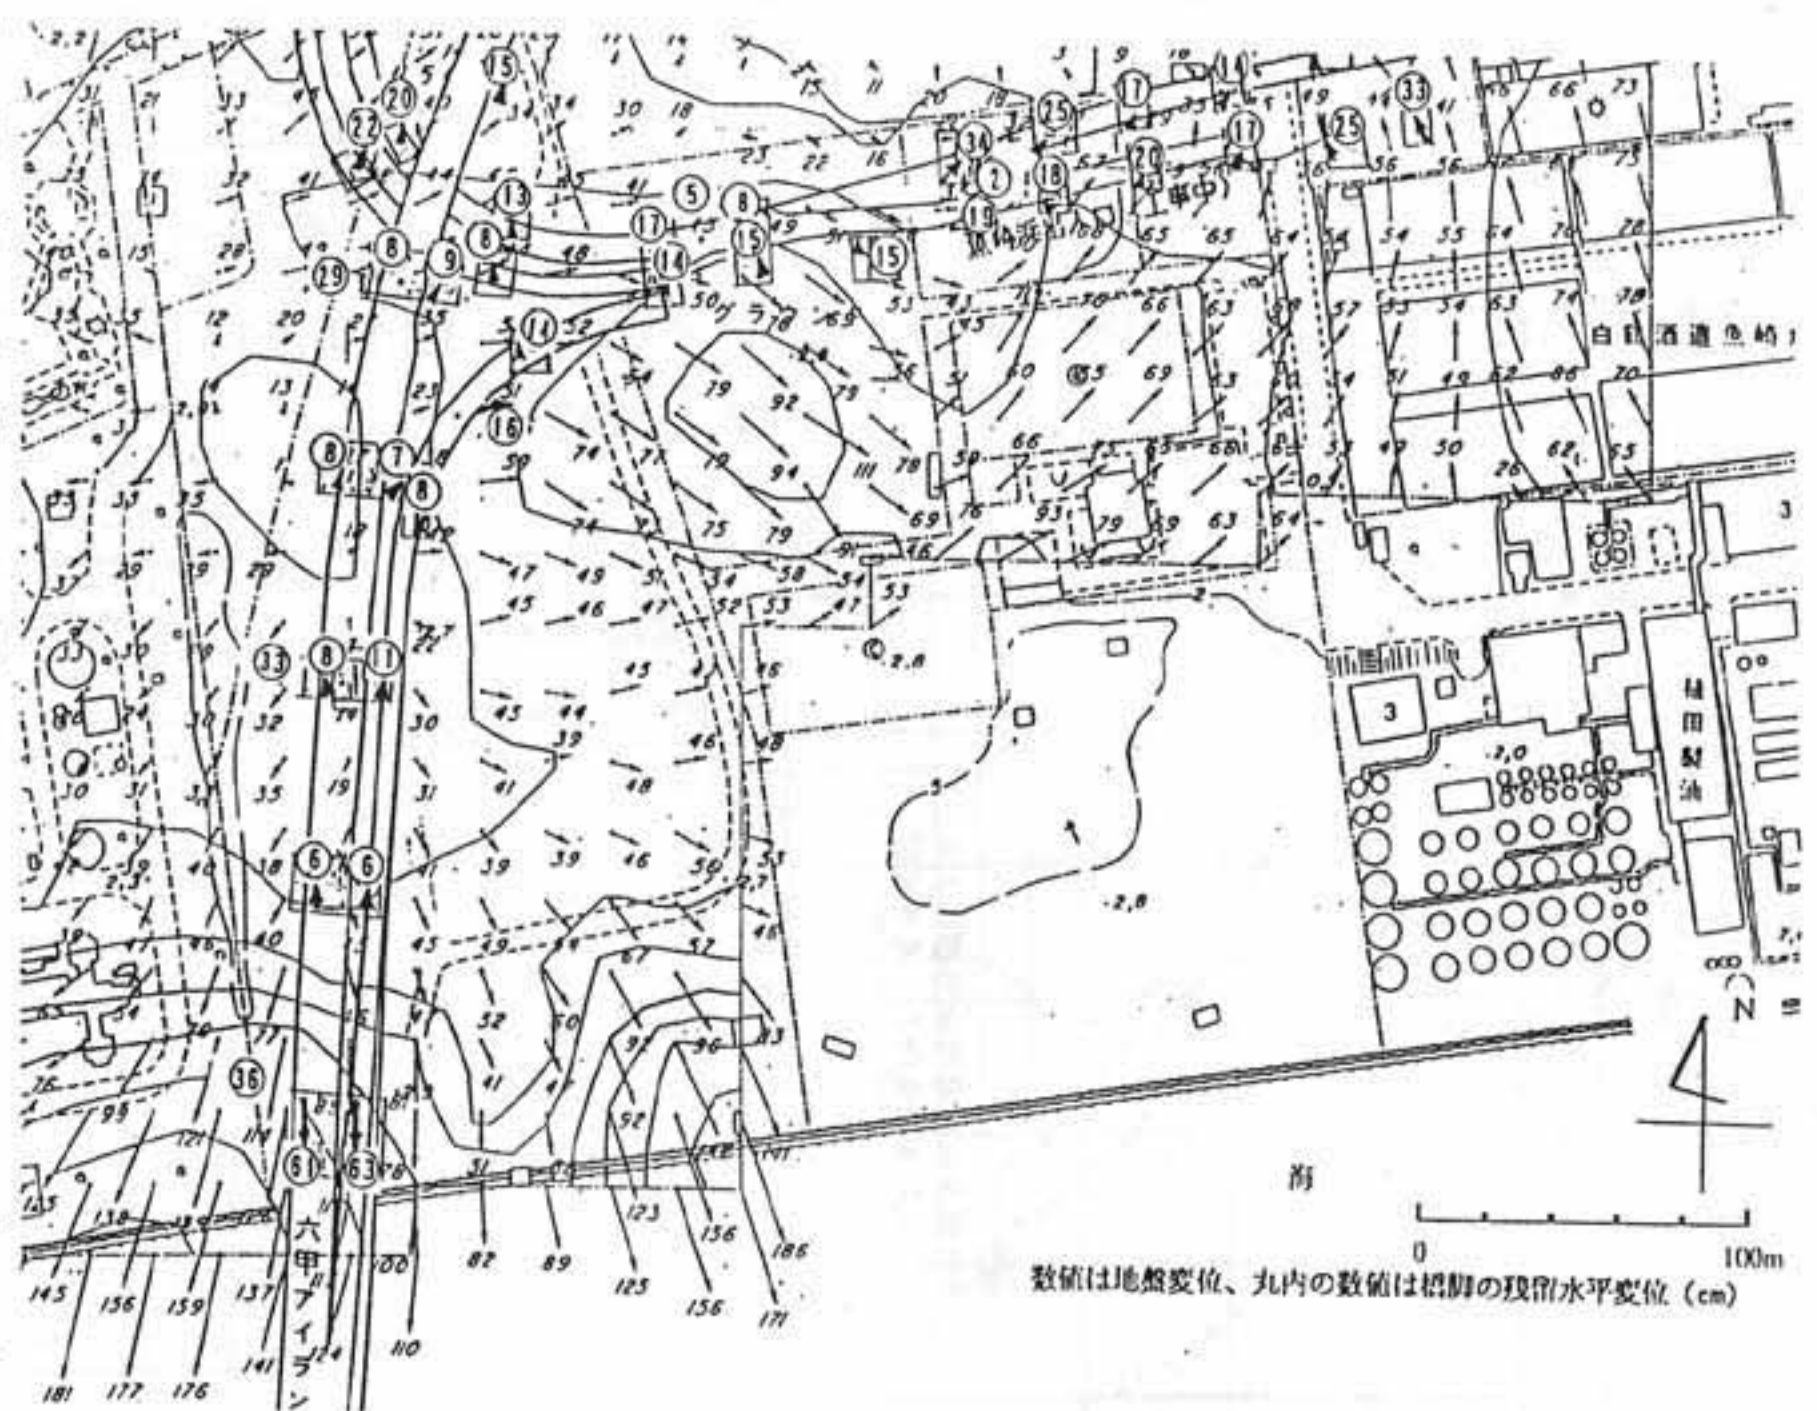
図10-2-11(b) 魚崎浜における地盤変位および橋脚の残留水平変位

阪神・淡路大震災では、水際線近傍に位置する高架道路橋の橋脚に海側への大きな残留水平変位が生じているものも見受けられた。図10-2-11<sup>1)</sup>はその一例として、六甲アイランドならびに対岸の魚崎浜における六甲アイランド大橋アプローチ部付近の地盤の水平変位を橋脚の残留水平変位とともに示している。これらの橋脚は杭基礎によって支持されている。護岸近傍の橋脚に特に大きな残留水平変位が生じていることが分かる。また、神戸大橋を例として挙げるように、護岸近傍もしくは護岸と兼用して設置されたケーソン基礎でも大きな残留水平変位が生じた場合がある。図10-2-12<sup>2)</sup>は護岸とそれに近接して位置している橋脚の被害の概要を示している。護岸の海側への移動により背面地盤の側方流動が引き起こされ、橋脚の海側への移動および傾斜が生じる。したがって、水際線付近に構造物を建設する場合、基礎と護岸との系統的な設計が必要となろう。

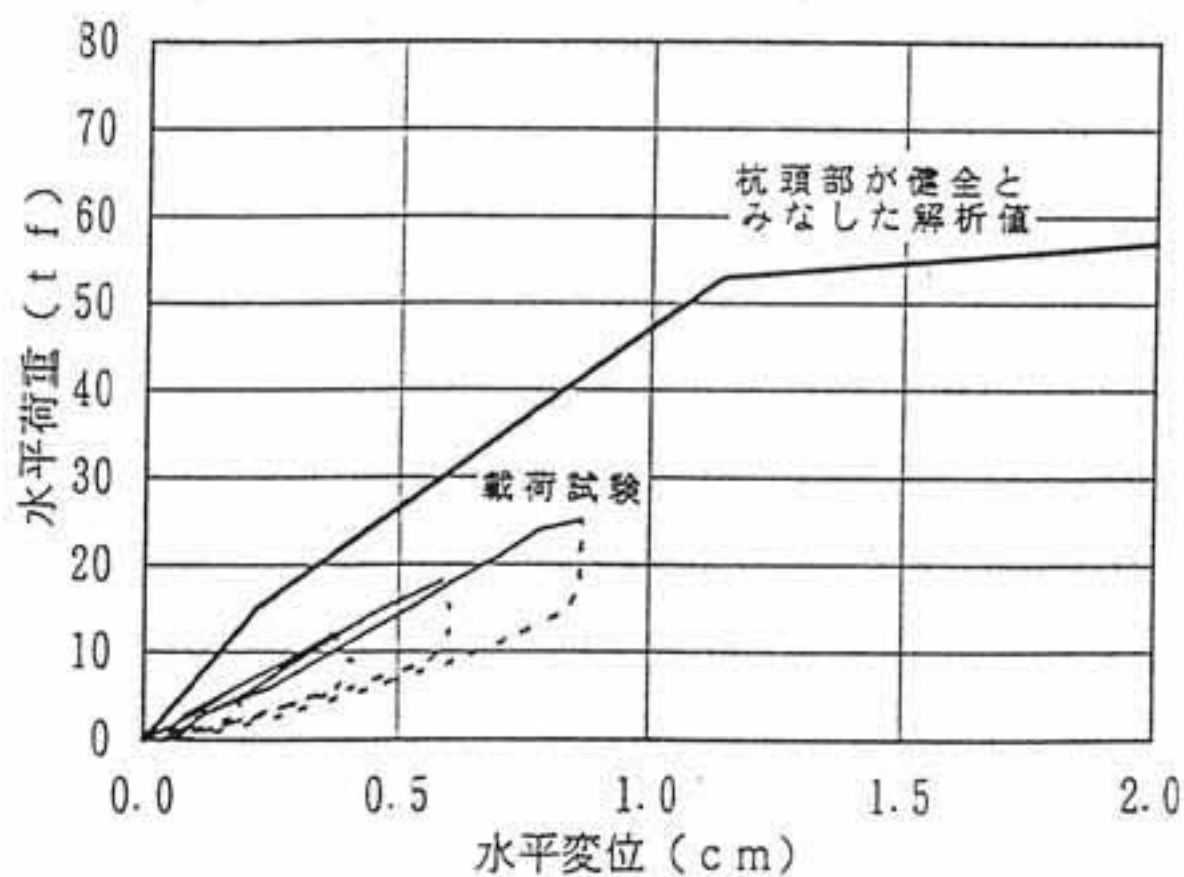
図 10-2-14 水平荷重～水平変位関係

は、それぞれ杭体曲げ試験の概要と載荷試験における水平荷重～水平変位の関係を示している。図10-2-14には、杭頭部が健全であると仮定し、解析的に求められた水平荷重～水平変位関係も示されている。杭頭部の損傷に起因する剛性の低下により、載荷試験結果は解析結果に比べ、同一荷重に対して大きな水平変位量を示している。

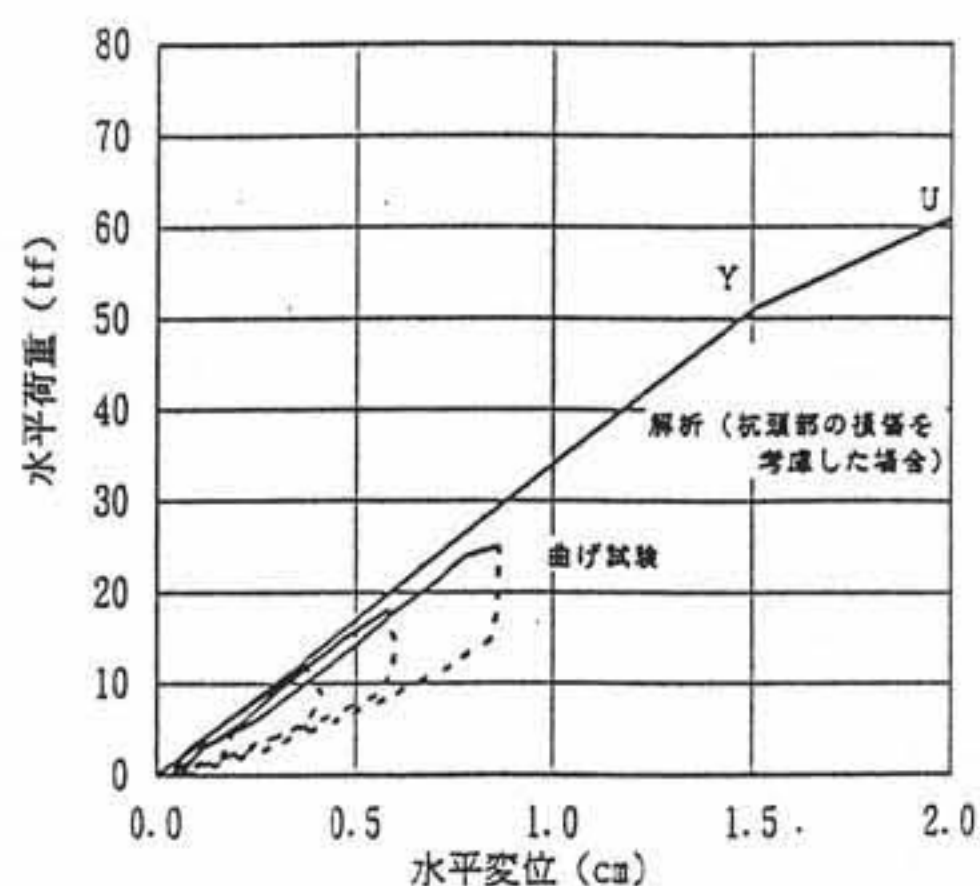
図 10-2-18 杭体の損傷を考慮した水平荷重～水平変位関係

2-18<sup>1)</sup> に示すように、杭頭が健全であると仮定した場合における剛性の  $2/3$  の値に低下させて剛性低下を考慮すれば、載荷試験結果がほぼ再現できる。図 10-2-19<sup>1)</sup> は群杭基礎の全体としての水平荷重～水平変位関係を示している。杭頭部が健全であると仮定した場合に比べ杭頭部の損傷を考慮した場合には、載荷の初期段階において同一荷重に対し多少大きめの水平変位が生じている。しかし、水平方向の耐荷力については損傷の影響がほとんど認められない。

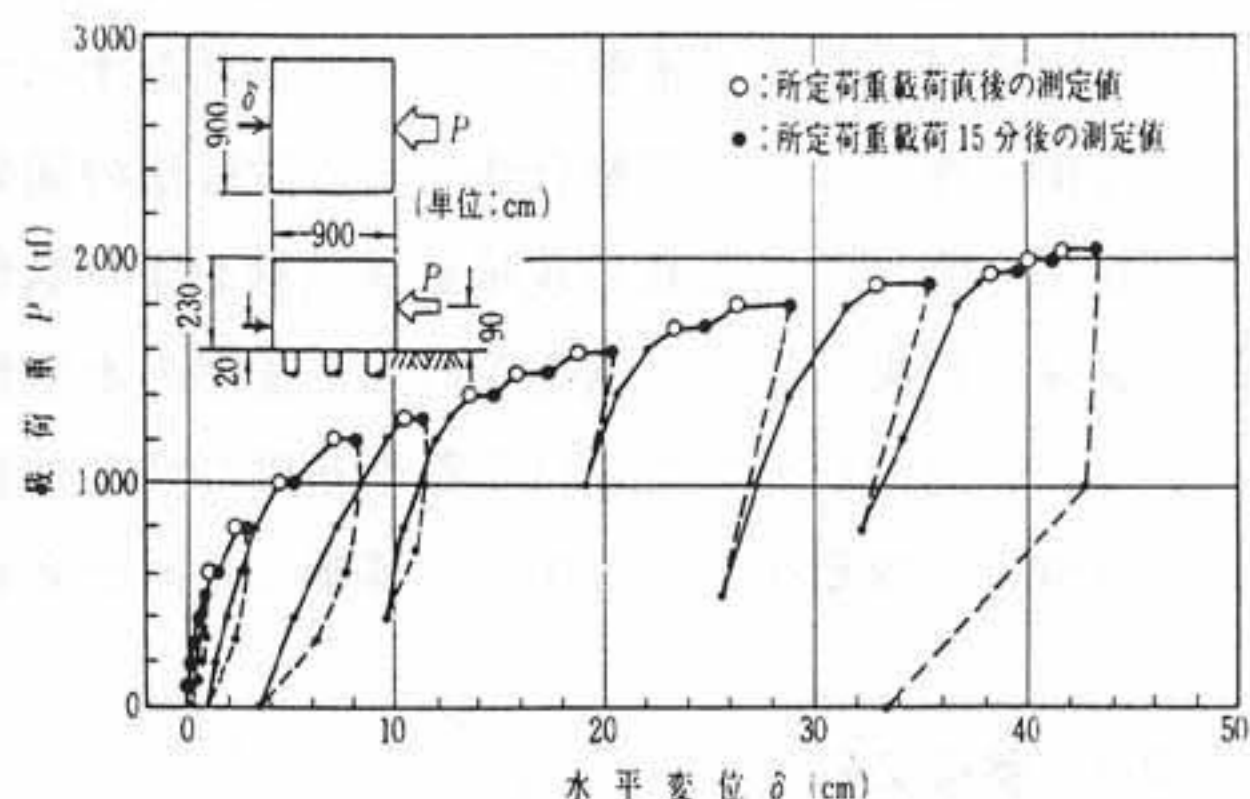
図 10-2-21 載荷重～水平変位関係

最後に、実大群杭の水平載荷試験について述べる。図 10-2-20<sup>5)</sup> は試験杭の配置を示している。試験杭は 1 m の直径を有する場所打ち杭であり、9 本をもって群杭基礎を構成している。図 10-2-21<sup>5)</sup> は載荷重～水平変位関係を示している。載荷の最終段階では 40 cm を越える水平変位が生じているが、水平変位の増加に対して載荷重は単調
